第77図 本段南東高石垣～検査調査区平面 (1/300)

第79図 本段南東高石垣断面 (1/100)

第80図 本段高石垣南東角付近立面・断面 (1/100)

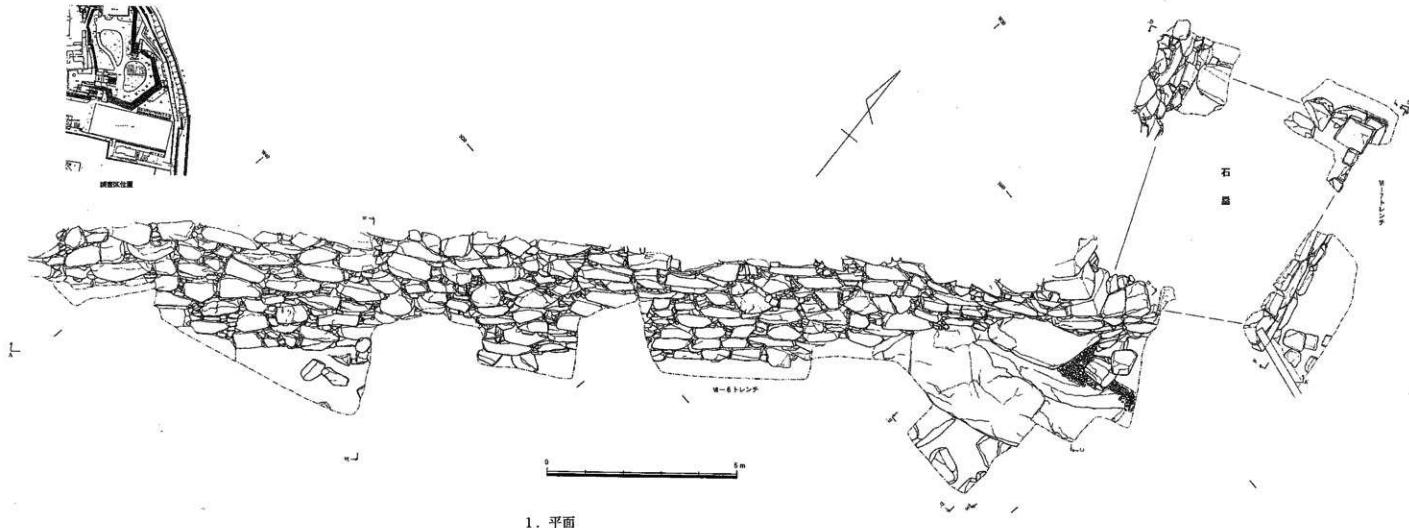
第79図に示した、西寄りのトレンチでは、標高1.8mまで掘り下げたが地山に到達せず、さらにボーリング棒の差し込み調査で、地山は標高0.8mよりもまだ低いことが確認された。トレンチ壁面の最下層は暗褐色バイラン細砂で、長辺数十cm台の花崗岩自然石やこぶし大の円礫を、無秩序に含んでいる。その上には暗褐色バイラン土が堆積し、石垣最下段はその投入の過程で置かれている。e面は、黄褐色バイラン細砂の化粧土を伴って3.6mの標高をもち、高石垣構築当初の生活面と判断される。石垣最下段の0.7mは当初から地覆で、見かけの石垣高は現在の大端まで14.7mとなる。e面以下では瓦が出土しないに対し、e面を埋める造成土には、宇喜多秀家期のコピキAの瓦をまとめて含み、この石垣は宇喜多秀家が築いたとの見方を裏付ける。細部では当時の天端高が現状よりやや低かった可能性があるが、大局として高さが15m近いとなれば、関ヶ原の合戦以前では全国屈指の高さを誇る石垣であったと言えよう。

なお、VI-7トレンチでは、洪水による生活面の抉り込みは検出されず、第83図2に示した土層堆積の内容と高度は、第79図に示した北隣の本段石垣前の土層堆積に概ね対応している。SD52はb面に伴う深さ0.2mの溝で、本段石垣の下端から7.5mほど離れて平行するが、機能は不明である。

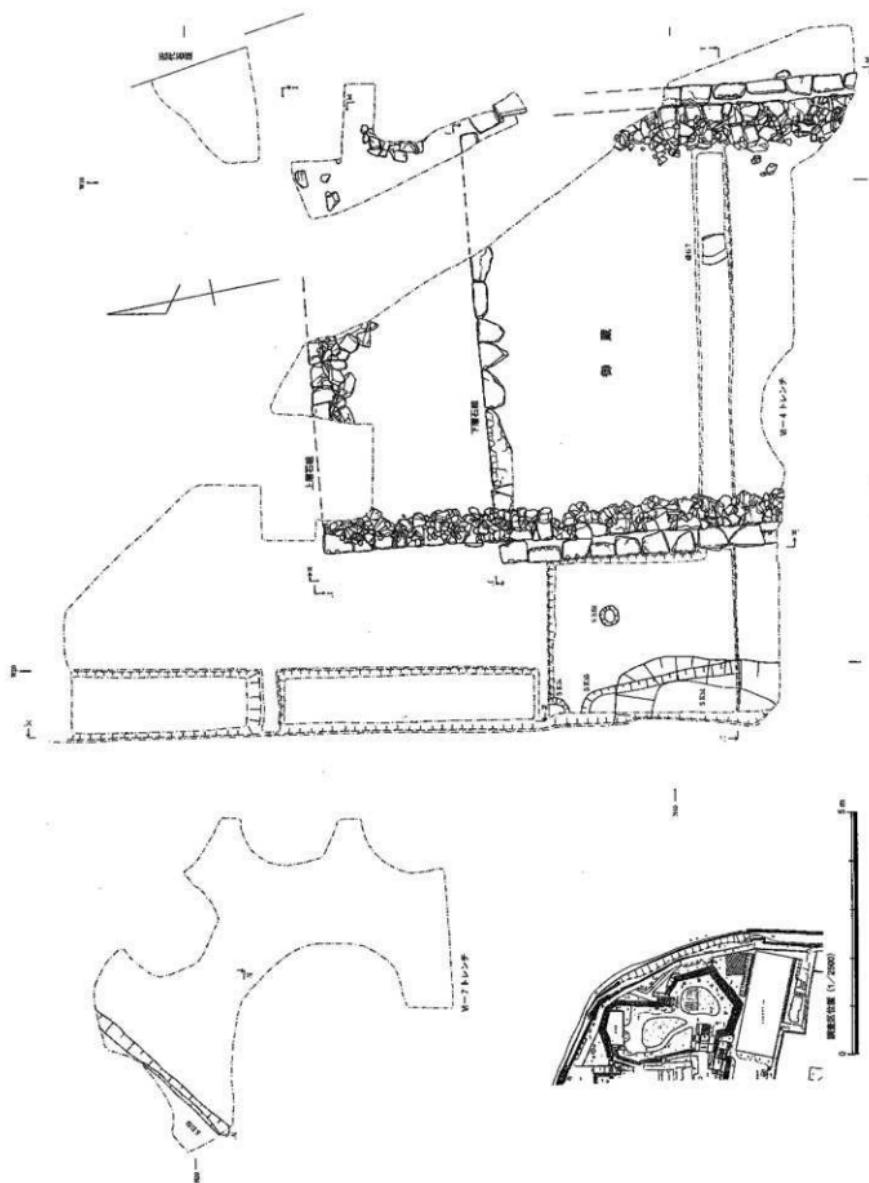
第82図 御藏の立面・断面 (1/100)

上層石組は、検出最上部の標高が5.7mで、北東隅が搅乱を受け、南はトレンチ外に続いている。外幅は東西8.7m、南北は11.6m以上である。築石は長方形のものを主体とする長辺40～80cmの花崗岩割石もしくは粗削材で、矢穴を伴うものも含まれる。その築石が外面を揃えて1～2段に横積みされた上に、長辺20cm内外の角石がやはり外面を揃えて重ねられ、背後には長辺40cm以下の大小角石が組まれている。各辺石組の幅は0.7～1.2m、高さは0.8～0.7mである。

下層石組は、検出最上部が標高5.1mで、上層石組の基底より僅かに低い。平面では、北辺は上層石組の北辺より3.5m内側にある一方で、東辺・西辺は共に上層石組より0.4m外にある。外幅は東西9.1m、南北8.2m以上である。築石はやはり長方形のものを主体とする花崗岩の割石であるが、長辺は50～170cmと上層石組より大きく、矢穴を伴うものがより目立つ。また矢穴幅は上層のものが7～10cmであるのに対し、8～14cmと広い。築石はやはり外面を揃えて横に置かれるが一段だけである。上にはさらに石材が重なっていた可能性が高いが、背後には石材をいっさい伴わない。各辺石組

これらの遺構の層位的な関係は、第82図3・4・5に示される。

e面をつくる化粧土は暗褐灰色細砂バイラン土で、以深には瓦を含まない暗褐灰色バイラン細砂が堆積し、e面は守喜多秀家期の生活面の可能性がある。その標高は3.7~4.0mで、本段石垣前面での石垣構築当初の生活面の標高3.6~3.9mとも整合する。

下層石組は次のb面への重上げ工程のなかで築かれている。策石がc面上に組まれた後、内外一連の造成土で上面まで埋め込まれ、構築のための掘り方を伴っていないのである。その造成土は、洪水由来とみられる灰褐色中砂・暗褐黄色細砂で、前池田期のコビキBの瓦を含んでおり、石組内側は高めに盛られている。下層石組が機能したのはb面を生活面とした段階で、遺構として残るのは地覆部で、内側造成土の高さからしても、まだ上に石材が積まれていた可能性が高い。

上層石組も生活面の重上げ工程のなかで築かれ、a面を生活面とする段階に機能したとみられる。工程を辿ると、先ず下層石組上部のb面から上の露出部が撤去されたと考えられる。下層石組の内側に当たる部分は盛土がもともと高かったが、さらに暗褐灰色細砂微砂が盛られ、掘が石組の構築面として掘り方方に整えられ、背後に挖えの石材や土砂を作いながら石組が構築されたとみられる。結果として、石組の構築面はb面と同じ高さとなる。石組の外面基部を埋めるのは、前池田期の瓦を含む暗褐灰黄色細砂で、その上面にa面が形成される。a面は、明治維新まで踏襲された生活面で、トレーンチの西端では、江戸後期の陶磁器などを出土したSK51などが形成されている。

この石組のある位置は、元禄絵図には「御蔵」の注記がある建物が示されている。上層石組、下層石組とも蔵の壁を載せる基礎であった可能性が強く、上層のものは下層の後身代替であったと評価できる。上層石組に最も整合する蔵の幅は1間6尺とした場合の4間半で、次に1間6尺5寸とした場合の4間も考えうる。また、下層石組に最も整合する幅は、1間6尺とした場合の5間で、次に1間6尺5寸とした場合の4間半も考えうる。

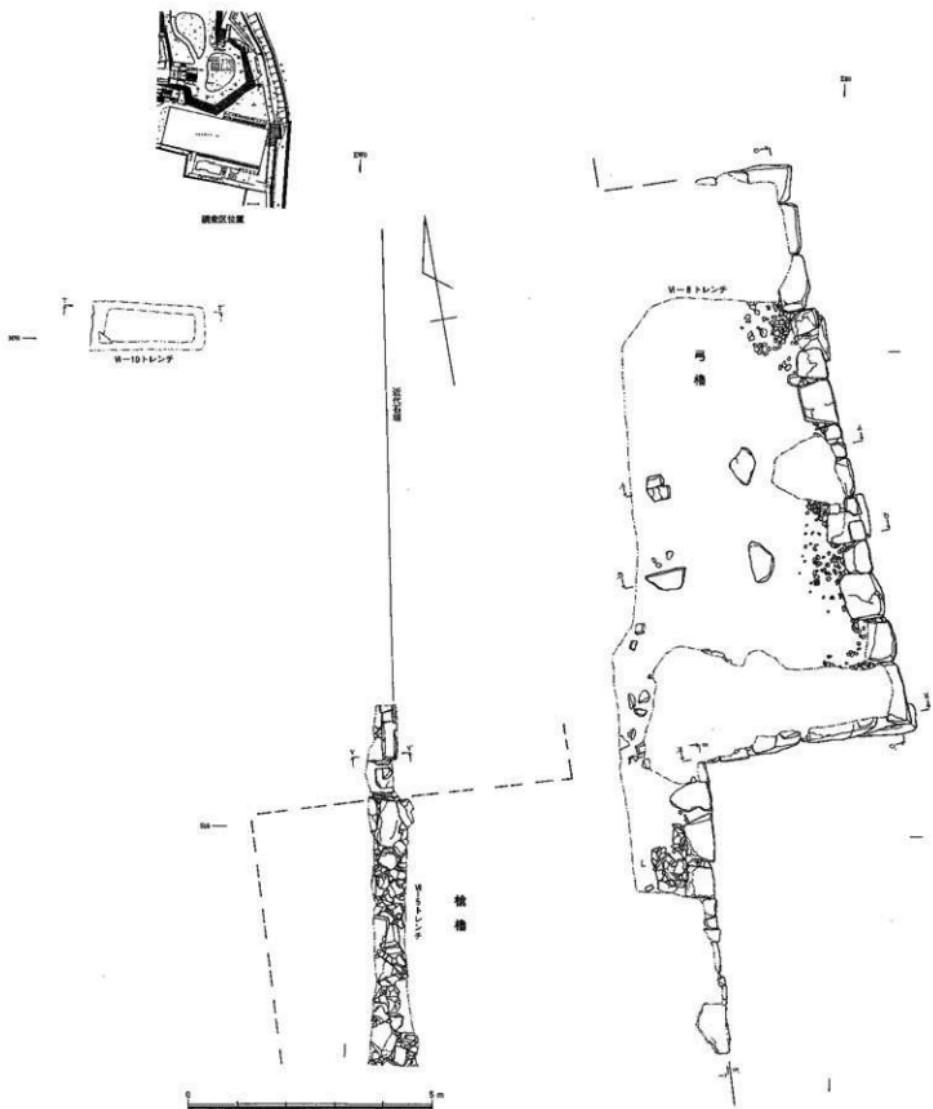
第84図 月橋平面 (1/100)

外幅で南北12.0m、南の櫓の櫓台からの張り出しは4.3m、北の石垣に対する張り出しは4.0mであるが、郭内側石垣は現在の堤防内に埋め込まれていて、発掘もできなかったため、東西幅は未確定である。現役部各辺の頂部は標高7.1～7.3mで、天端石は良く残っている。とくに東辺の立面はやや弓なりで、半ばに対して両端が0.2mほど高くなる。

礎石は4個を検出した。石材は長辺80cmほどの花崗岩粗削材で、上面高度は石垣側が石垣天端と揃い、内側はそれより0.1mほど低い。礎石は現地表に対して浅く、他にもあった可能性がある。

弓櫓は元禄絵図では南北6間、東西3間に示される。1間6尺5寸とすれば、櫓の南北は壁が石垣外縁からはみ出し気味となるが、発見礎石は北壁から3間目と4間目、東壁から1間目と2間目でうまく説明できる。1間6尺とすれば、櫓台の規模は大き過ぎ、礎石位置も説明しにくい。

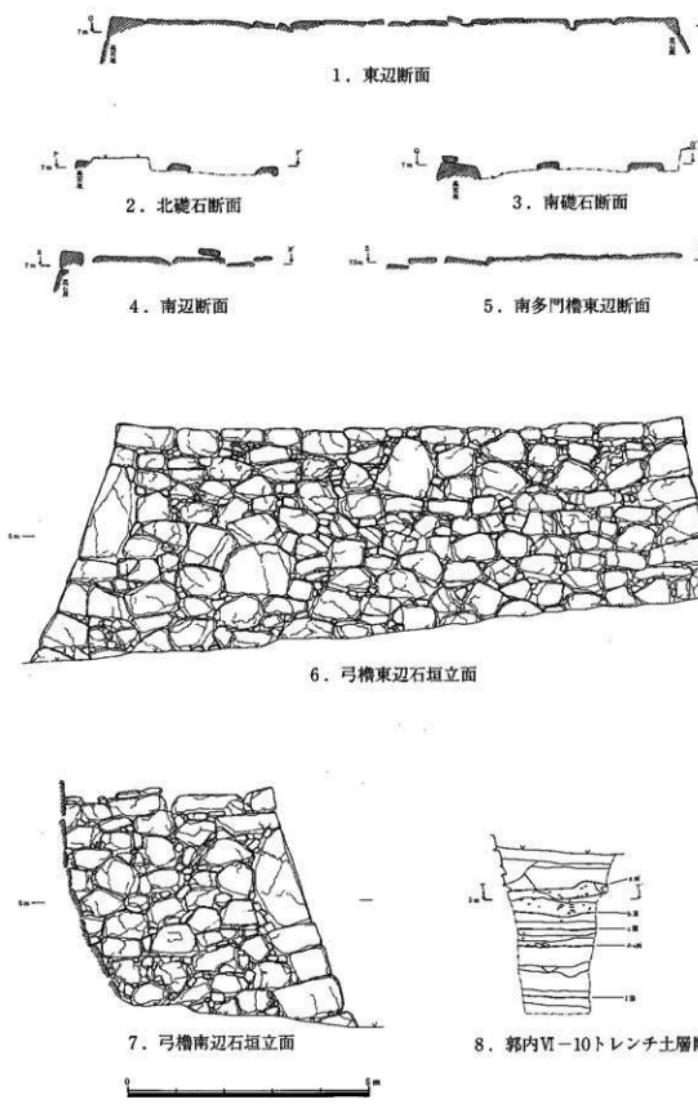
第85図 弓櫓立面・断面 (1/100)

基底は埋まっているが、現況での下端は標高2.3mで、天端までの高さは5.0m。傾斜は65～75度で、半ばから始まる反りをもつ。築石は花崗岩の自然石で、粗いハツリなどによって面が平滑なものも多少含まれるが、欠穴をもつ割石はない。一般部では長辺30～150cmで大きさや形のばらつきが大きく、横に積まれて数メートル単位の弱いメリを通す部分もあるが、全体には乱れ、見かけが大きな築石はたいてい立石である。しかし、頂部では見事な天端線をつくり出す。隅石は、一般部築石より大きくて方形度も高く、算木積みを指向するが、石の長さが幅に対して突出しないため、左右の築石へのくい込みが弱く、とくに南東隅の上から3石目は高さ2.1mの角柱石が立てられている。間詰石は長辺40cm以下の角礫が主体であるが、脱落や新材料への置換が目立つ。

c 面を埋めるのは洪水由来とみられる暗黃灰色純細砂で、その特徴的な土層と下のバイラン土との関係、高度などから、ここでの c 面は第85図 8 に示した VI-10 トレーナーの c 面、第82図 5 に示した蔵の石組付近での c 面に統くものとみられる。したがって、檜台の構築当初はまだ蔵の下層石組は成立していないことが判る。また、ここでの c 面は標高4.4～4.5mで、本段石垣前面での字喜多秀家による石垣構築当初の生活面である e 面の標高3.6～3.9m、蔵の石組地下での対応面とみられる e 面の3.6m、VI-10 トレーナーでの対応面とみられる d・e 面の4.0mよりも高く、また c 面以下の造成土に字喜多秀家の建物の修理もしくは破却以後であることを示す瓦を含むことからして、檜台の成立は字喜多秀家期まで遡り得ず、蔵の石組付近での層序に照らせば 2 段階遅れると判断される。

なお第85図 8 に示した VI-10 トレーナーの上層のうち、d・e 面～f 面間は瓦を含まない暗黃灰褐色細砂で第80図 2 に示した e 面～f 面間の堆積と、f 面以下は流水堆積とみられる黄褐色細砂で同じく第80図 2 の f 面以下の堆積と、それぞれ一連と判断される。

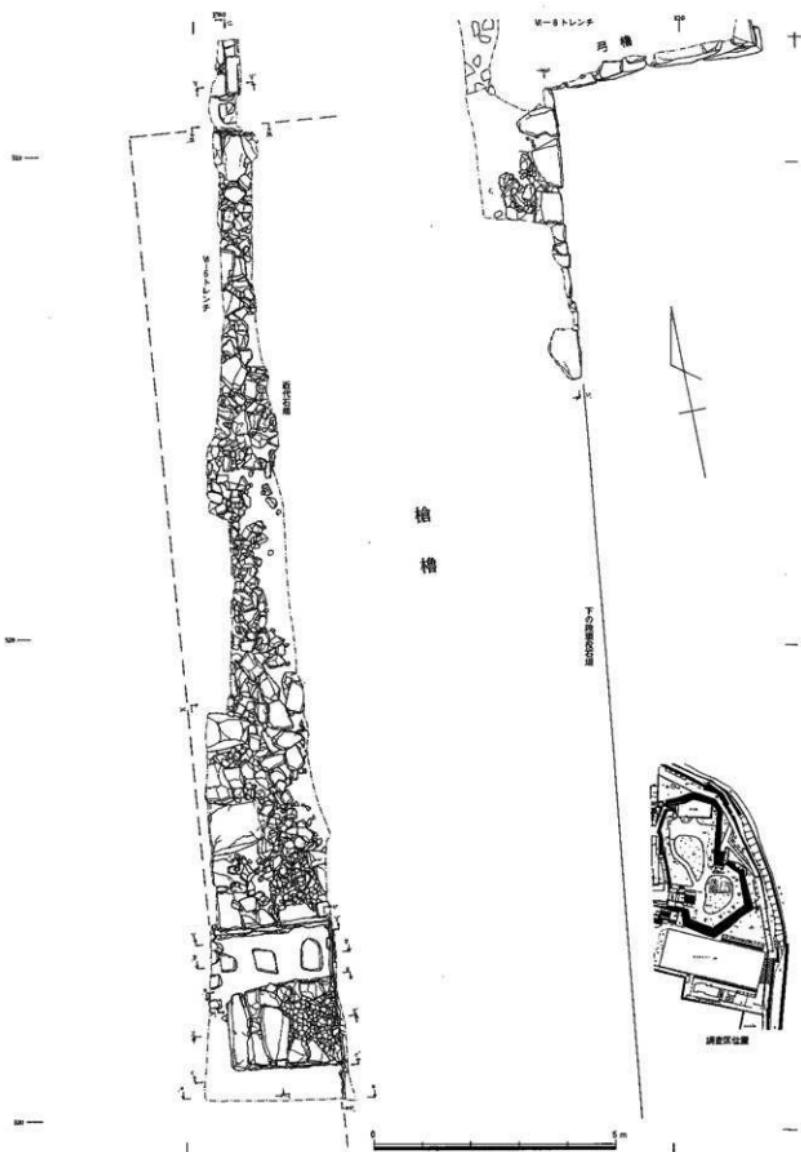
第86図 櫓櫓・多門櫓造構平面 (1/100)

旭川側は本来の天端を保って7.6mの標高をもつに対し、郭内側は近代になって大きく削平され、発掘で確認できたのは標高5.9m以下の部分である。北西隅は発掘できなかったが、北辺、南辺から南西隅を検出した。櫓台の平面規模は、検出頂部の外形でみて南北16.6m、東西8.4mである。

元禄絵図の檐樑は南北9間、東西4間で示される。発掘された北辺が、弓橋の南辺石垣とはほぼ東西に揃う関係は絵図と一致する。檐台の東西は、郭内側石垣の上部も急傾斜であったとすれば、1間6尺5寸で4間幅の樑をいっぱいに載せることができる。しかし檐台の南北は、1間6尺5寸の9間ではあまりにも小さ過ぎ、1間6尺でも無理がでて、絵図と一致しない。むしろ、檐台に適合する南北規模は1間6尺5寸の8間で、元禄絵図が間違いである可能性が強そうである。『牙城郭櫓實測圖』（第88図）に示された櫓の屋根や庇の垂木の本数を数えれば、確かに南北8間分である。

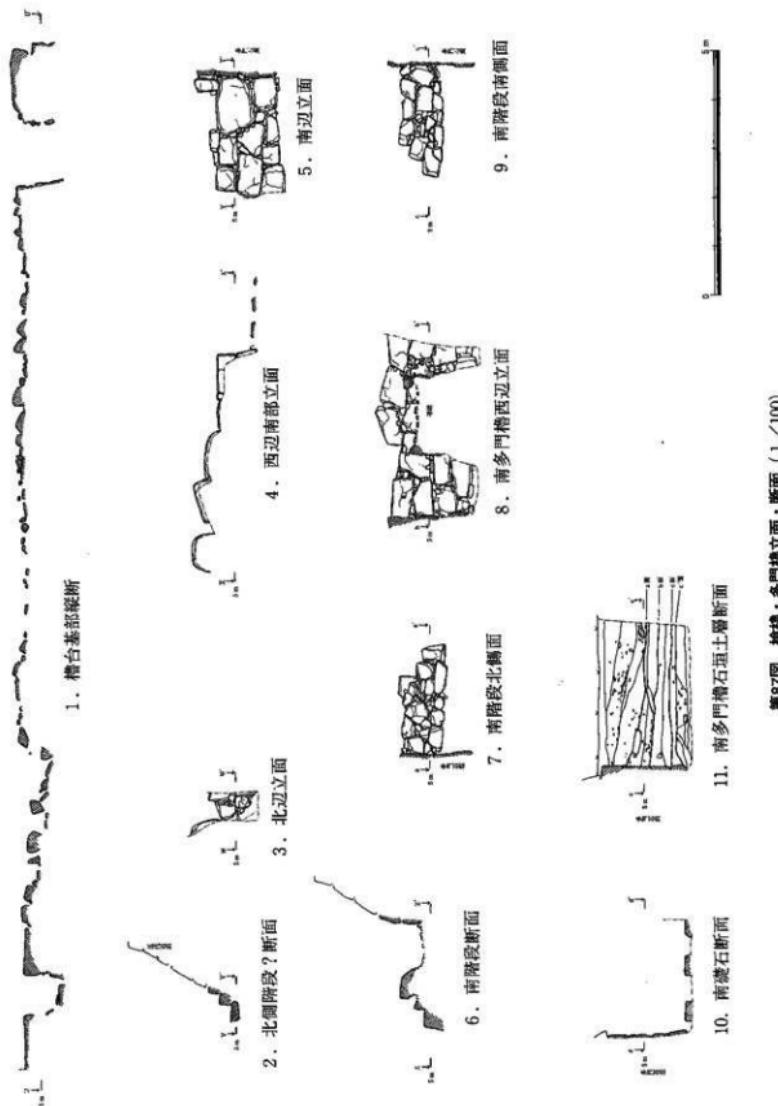
第87圖 檜檻・多門檻・土道・土層・石垣

郭内側石垣（第87図3～5）は、下角が標高4.0～4.1mで、最大2.0mしか残っていないが、天端が旭川側石垣と同じ高さであったとすれば、本来の石垣高は3.6mと復元できる。築石は長辺40～120cm

の花崗岩で、粗削材が主体であるが、全くの自然石を含む一方で、矢穴を伴う割石も含まれる。全体として、外向き面の平滑度は高く、組み合うはずの旭川側現役石垣より加工度が相当に高い。横に積まれるものが多く、間詰石は角礫主体である。断面は85度ほどの急傾斜である。

石垣裏の全体には長辺80cm以下の大小石材が土砂を混じえない状態で充填されている。角礫が主体で、大形のものは花崗岩で矢穴を伴う割石から自然石まである。また小形のものは石種を問わない割石・碎石・自然石がある。石垣のすぐ背後はこぶし大円礫が集中する個所がある。檐台内のこうした石材充填は、あくまで深部の状況で、上部は石垣直後を除いて土砂充填であったとみられる。

檐台のすぐ外で、構築当初の生活面に伴って礎石状石材を検出した。北辺下端の1個と、南辺に沿う3個（第87図10）である。檐台から張り出した庇の受け柱の礎石であった可能性が考えられる。

また、北辺の礎石状石材のさらに北では、明治維新まで踏襲される上層生活面から東に高まる階段状の石積み（第87図2）を検出した。近代石垣の下部構造の可能性も残るが、郭内から弓橋に上がるための階段の可能性が考えられる。ただ、そうした表現は元禄絵図には見当たらない。

階段（第87図7～9）が付加されているが、檐台構築当初からのものではなく、郭内生活面の重上げを経た段階の構築であるため、下角は檐台石垣の下角より0.7mも高い。階段石組は東西の長さ2.3m、幅1.6～1.9mで、高さ1.0m分が残る。段本体は3段が残るが、大形の花崗岩自然石を横に積み、とくに最下段は幅いっぱいが1石である。側時の築石は長辺25～70cmの花崗岩で、粗削材に矢穴を伴う割石が混じっている。横に積まれるものもあるが、石材の大きさのばらつきと相まって雑然とした積み方で、間詰石が集中する個所もある。ただし、面は揃って立ち上がりは垂直に近い。石組の内部全体に握りこぶし大の円礫が土砂を混ぜずに充填されている。階段の辿る傾斜は55度ほどの急傾斜で、本来の段数は10段前後と復元される。階段構築当初の生活面に伴って、階段の北西隅から檐樑の南西隅にかけて、礎石状の小石材が検出されたが、機能は良く判らない。

第87図11に示される。c'面以下は暗灰色シルト・微砂・中砂や暗褐色バイラン細砂、鮮黄色

バイラン土などの互層で、瓦を含んでいる。瓦はコピキ A の字喜多秀家期のものが目立っている。石垣最下段は、c'面に伴う掘り方ふうの窪みのなかに置かれ、その前面を暗褐色黄色バイラン土・シルトで埋め込まれている。この堆積を化粧土とする c 面が石垣構築当初の生活面と判断され、薄い炭層がみられる箇所もある。

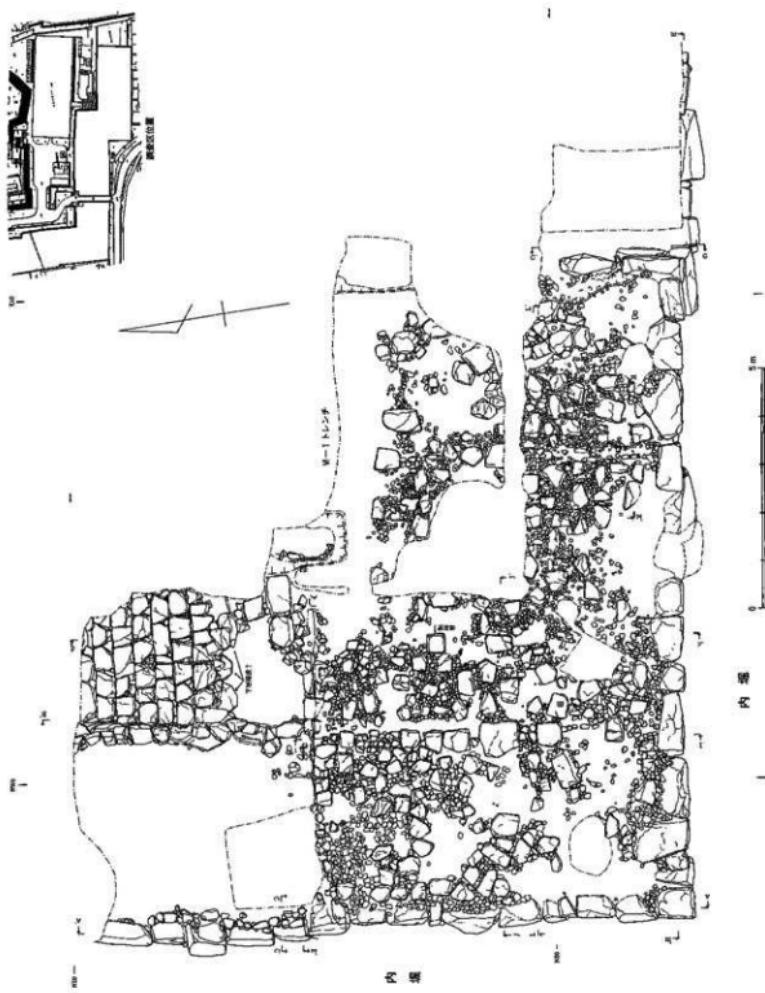
櫓台の天端には、ほぼ全面に石が敷かれている。あくまで櫓台上部の造成土である暗黄褐色細砂に載せられたもので、石垣の裏込や櫓台内部を充填する石材と一体性をもつものではない。北東部の石材が欠けているのは、郭内側石垣が破壊された際に搅乱を受けたためとみられる。各石材の上面は標高6.8～7.0mで良く揃って水平面を造り出し、それは石垣の天端とも高さが揃っている。全体とすれば、長辺25～80cmの花崗岩粗割材が離れ離れに、あるいは微妙に接して配され、その間に握りこぶし大の円礎が充填されている。粗割材は矢穴を伴わないが扁平で、上面は平滑、方形に近いものが多くて、いずれもが礎石状である。むろん全ての粗割材に柱や横木が載ったとは思えないが、漠然と配された石材に混じって位置、配列、大きさに特徴をもつものがあり、礎石を含んでいる可能性が高い。例えば、第89図のIラインには石が直線に並び、Jラインとの交点の1石は大形で、その大石から北では粗割材の東端が揃い、幅20cmの円礎欠落部が平行する。また、西辺石垣からやや内に引いた位置

でも粗削材が南北に列をなす。いっぽう、檜台東辺から4mほど西には、粗削材や円礫が途切れで南北方向の深さ0.1mの溝がある。底には長辺15cm以下の小角礫が溝に沿う方向に組まれていて、幅30cm、長さ300cm内外の角材を撤去した痕跡のように観察される。この溝は南側にしかないが、その北延長線上には逆に粗削材が並んでいる。なお、檜台半ば北寄りで粗削材に紛れる一辺37cm、厚さ17cmの石材は、豊島石の切石で石造物の転用材である。

以上のような敷石は、北と東に続く石墨上はもとより、これまでに発掘できた岡山城の他の櫓でも確認されていない。宍粟櫓の檜台は特殊な床構造をもつといえよう。

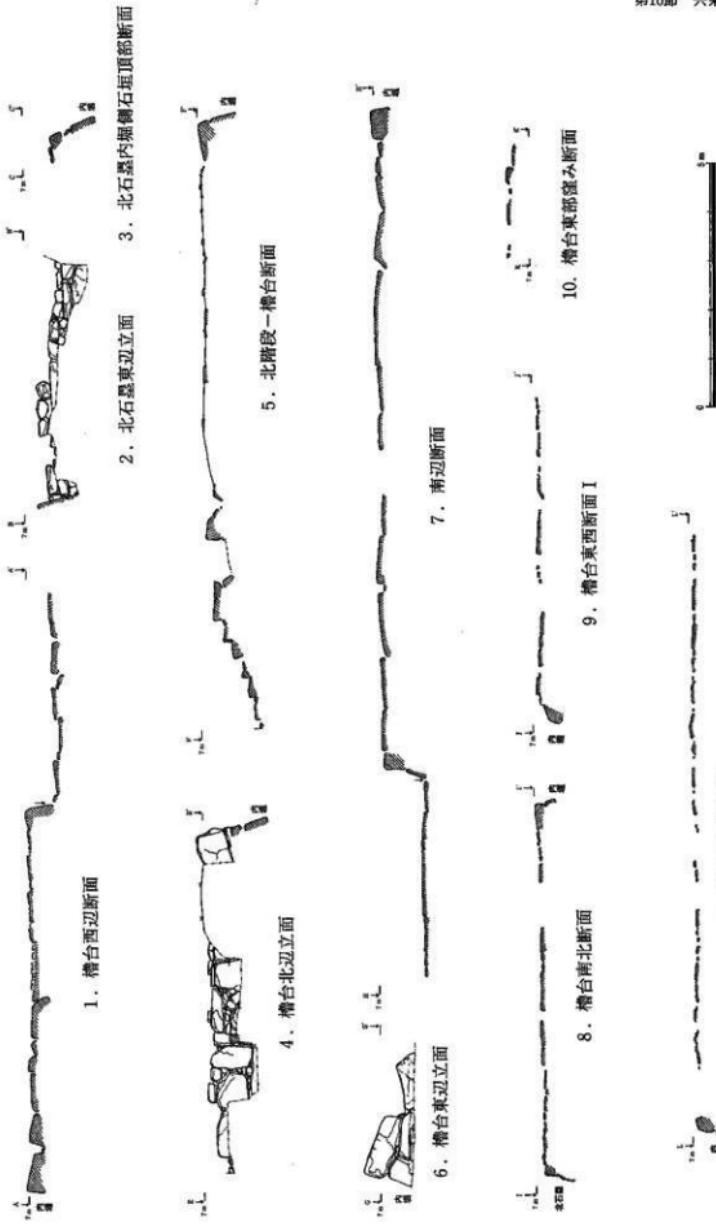
第91圖 尖稜槽立面・断面 (1./100)

北石墨との間の段石垣（第91図4）は、西端の築石が内堀側高石垣に載って、そこでの高さは0.6mであるが、郭内寄りでは高さ1.0mを越えてまだ基底に到達しない。立ち上がりは80度ほどの急傾斜である。築石は長辺40～100cmで面が平滑な花崗岩粗割材で、横積み石に混じって立石がみられる。東石墨との間の段石垣（第91図6）も、南端の築石が内堀側高石垣に載るが、続く部分の基底はそれより深そうである。築石は4石を検出ただけであるが、長辺100cmと北の段石垣より大きめで、全部が横積みされている。裏込にはこぶし大円礎が充填されている。

郭内側石垣（第91図2）は、階段との兼ね合いで高さ1.1mぶんを検出しただけである。頂部付近は、築石が長辺60cm以下と小形で、90度近い急傾斜で立ち上がり、檜台の北辺段石垣に当って終るが、二次的に積まれたものである可能性が強そうである。いっぽう下方は1m級の築石が含まれて本格的な石垣の体をなし、檜台北辺段石垣の下に潜り込んで延びる気配があるが、確定には至らなかった。郭内側石垣の北への連続は、トレンチ端から5m以北で露出して現役である。

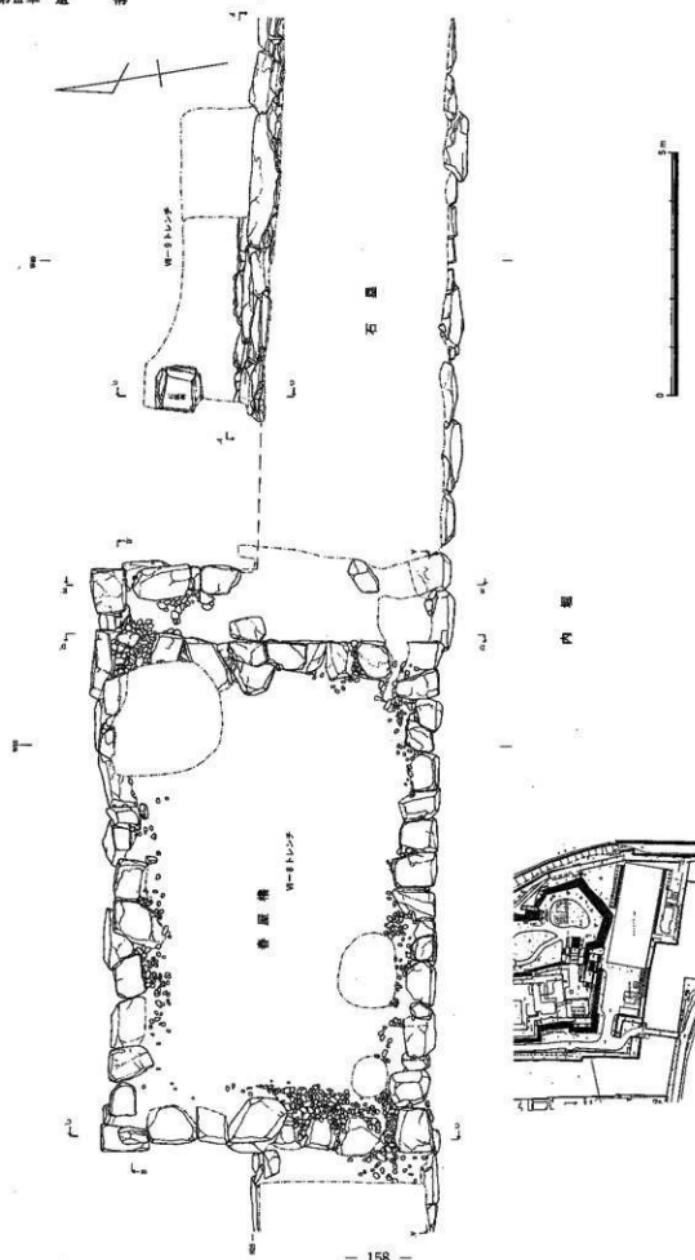
第93図 卷置塙遺跡平面図(1/100)

櫓台は、外方の内側ではなく、郭内側に張り出している。大端でみた、張り出しの長さは西側で3.1m、東側で3.4mである。張り出し部の北辺、つまり櫓台の長さは12.0m、北辺から内側石垣外縁まで、つまり櫓台の幅は西側で6.9m、東側で7.3mである。

櫓台の西辺は、張り出し部西辺に続く石垣頭に段石組が築かれている。東辺にも段石組があるが、櫓台の東辺郭内側石垣に続くのではなく、1.6mほど西に築かれている。東辺の段石組は長辺25~100cmの花崗岩自然石もしくは矢穴を残さない粗削材を最大2段に積むもので、立ち上がりは90度に近く、背後の数十cmにはこぶし大円礫が嵌められる。この段石組は石材の大きさや種類が櫓台の北辺、西辺、南辺の頂部と同じで、裏込や築石の組み方も一体的である。

その各辺天端は、小石材の脱落が認められるが、基本的に標高7.1~7.3mで揃っていたと判断できる。それは西と東の石垣より0.4~0.5m高いが、東辺段石組の前面は櫓台内でありながら、東の石垣と同じ高さであったことになる。したがって、内側からの見かけの櫓台頂部の東西は、段石垣から櫓台西辺までの10.4mとなり、郭内側からみた櫓台の東西12.0mより短くなる。

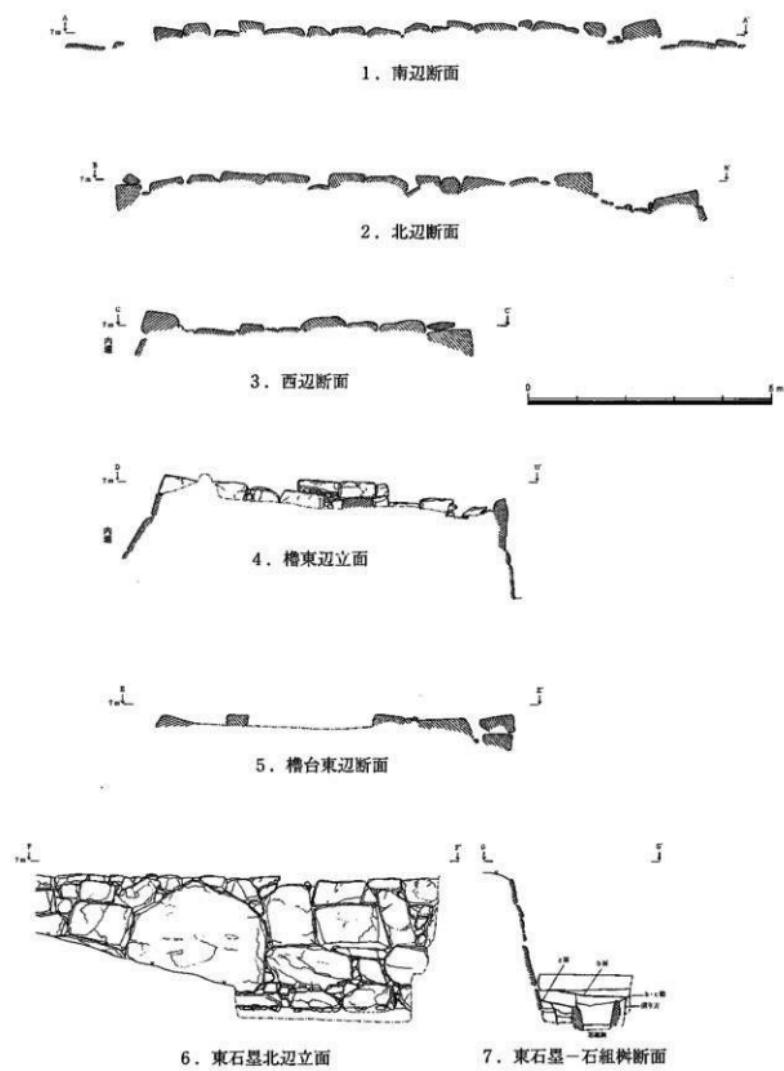
第94図 春屋櫓と東石塁の立面・断面 (1/100)

トレンチ西端の石垣前で検出された石組構は、矢穴をもたない板石4枚を各辺に立てて組むもので、底は土床である。内法は0.6m四方、深さ0.5mで、溝などは取り付かない。

第94図7に示した十層堆積をみると、石垣最下段前面には暗褐色灰色微砂バイラン土が堆積し、標高4.0~4.15mのc面が石垣構築当初の生活面と判断される。扁平材の横積みが特徴的な最下段の半分は当初から地覆である。石組構はc面からの掘込みの中に築かれ、裏込には石材を伴わずに暗褐色灰色微砂シルトや暗褐色微砂が詰められている。石組の上縁はc面から僅かに低く設定され、構内には雨水が集まつたものとみられる。やがて石垣前面のc面は前池田期のコピキBの瓦を含む暗褐色灰黄色

微砂で重上げされて b 面が形成されるが、石組枠が埋まっているのは b 面を生活面とする段階である。樹の埋土は下層が前池田期のコピキ B の瓦をまとめて含む暗褐色灰色微砂・細砂、上層は黄灰色バイラーン細砂である。この土層壁では b 面の上に、公園の階段の基礎による搅乱が及ぶが、明治維新まで踏襲された郭内生活面は b 面よりさらに上方にあった可能性が高い。

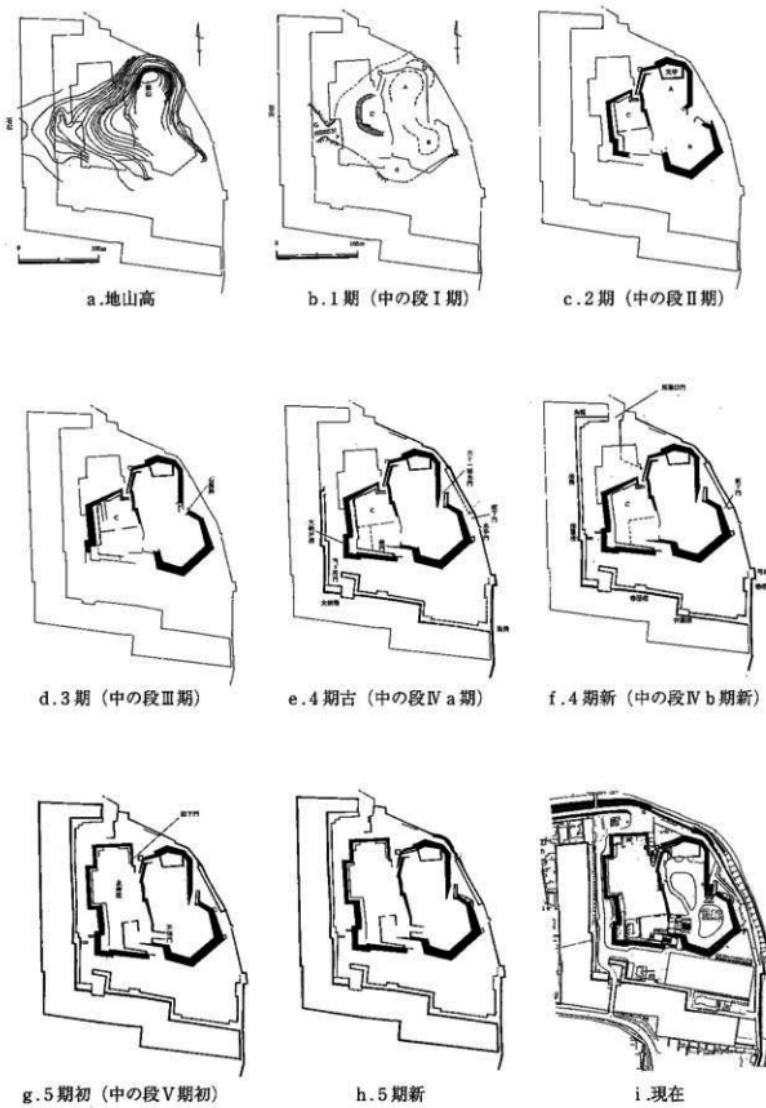
第165図 岡山城本丸の変遷【一部未確定】(1/6000)

中の段の第I期に相当し、旧地形に最も従順で、高石垣構築以前の層位である。まだ大量の瓦葺き建物を伴っていない段階で、この時期の構造を埋める造成土には瓦をほとんど含まない。年代は16世紀末、宇喜多直家期から宇喜多秀家の年少期を含むとみられる。

中の段の最下層では、土塁を縁に廻らせた郭（C郭）が検出された。その南西部の土塁裾には石組を伴う。さらに地形が高かった本段部は、未発掘で構造は不詳であるが、北寄りの最高所一帯に本丸相当の郭（A郭）があり、南東の尾根筋にも郭（B郭）が復元できる。下の段相当域では、後の天守台北東が最も高く、中の段相当郭に次ぐ高度をもった蒂郭状の郭（D郭）が想定できる。南の鉄門ド

調査区で検出された張り出しも、端部が堀として切り込まれている状況から郭（E郭）として理解される。また、西の金蔵調査区で検出された平坦地も郭（F郭）と認識してよいだろう。南北の堀が迫って平坦地が大きく括れた後、さらに西方に郭（G郭）が続いた可能性が窺える。そこでは、東西に延びる土塁を作った可能性が窺えた。人為的に括れ部を造り出しておきながら、堀切とはしなかったのは不可解である。あるいは、西の石川地区に想定できる郭群との繋ぎの機能を持たせていたからかもしれない。つまり、下の段相当の元の大手筋は南西ではなく西で、この尾根筋に従って石山に続いていたのが、後（2期？）の内側構築時に高さ3mほど旧尾根筋部が切り下げられたと解釈できるかもしれない。

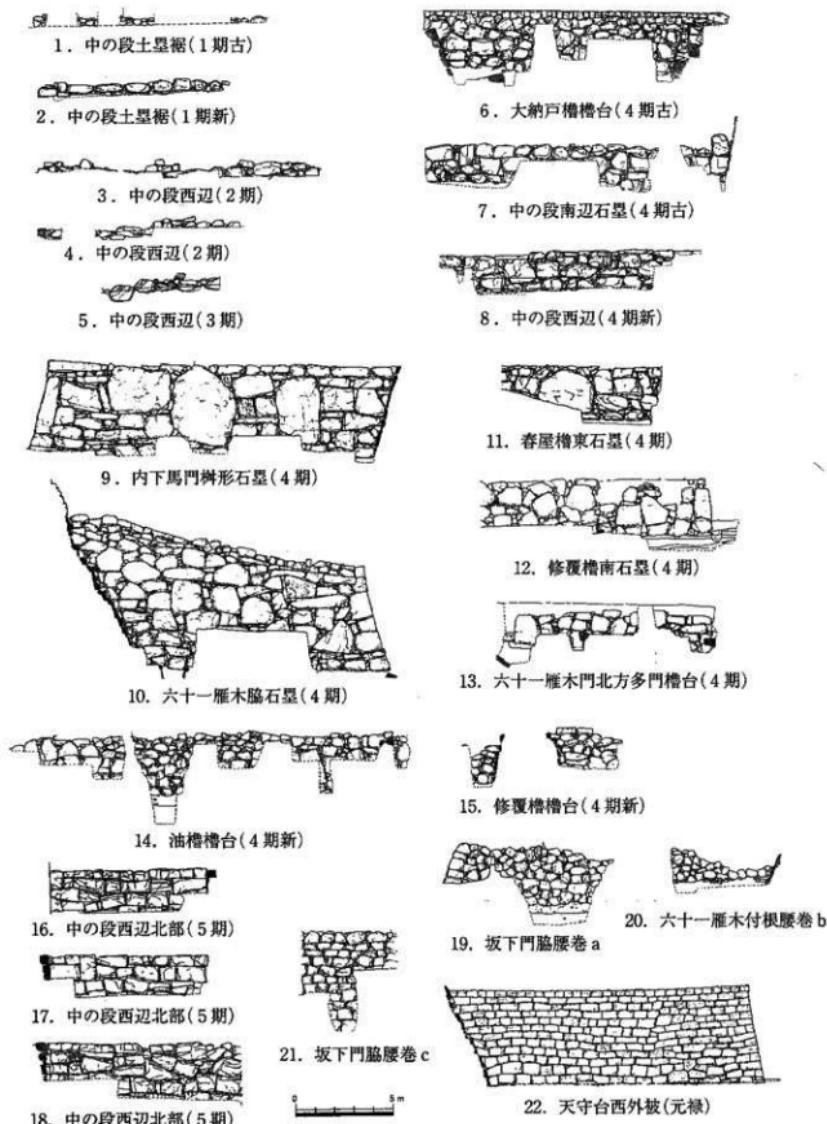
第170図 岡山城本丸の郭内側石垣 (1/250)

築石の長辺は0.3mから4.1mと、組み合う郷外側石垣より振幅が激しく、また常に大きめである。築石の大きさの振幅が大きいのは、個々の石垣の内的特徴と言ってよい。巨石は、確かに下の段南西の内下馬門周辺、次に六十一雁木門脇石墨で特に目立つが、正面性を持たない石墨部でもアクセント的に含まれる。石垣面での形は、やはり長方形のものが多いが、三角形、正方形、多角形、板状のものも含まれる。

断面の立ち上がりは75～90度と急である。中の段では第IVa期75～80度に対し、第IVb期は90度と時期を追って急になる。下の段では西辺の新段階を含めて75～80度の事が多いが、旭川側の六十一雁

木門北方多門から槍櫓南多門に至る石垣に限っては90度近い。郭内側石垣は各時期とも反りを持たないのが原則であるが、高さをもった内下馬門石墨や六十一雁木脇石墨、それに馬場口門東段石垣は、同じ4期の郭外側石垣に倣って、中位から上方が次第に反って傾斜を強めている。
