年報

津山 弥生の里

第2号（平成5年度）

津山弥生の里文化財センター

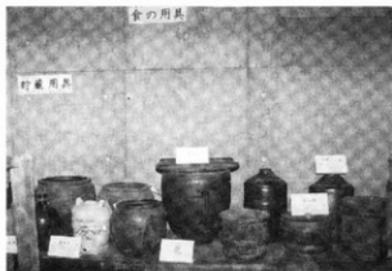
民俗収蔵庫展示風景

- ①正面奥に棚を作り、『食の用具』と題して、「貯蔵用具」、「炊事、調理用具」のコーナーを設け、名称及び用途を明記して展示しました。
- ②収蔵庫内の棚に斜めの板を取り付けて、分類別に、収蔵品の中で比較的平面的なものを選び、解る範囲での名称及び用途を明記したうえ、銅線で固定し、見やすい形で収蔵しました。
- ③正面右の壁面高所に、上下二本の横木を渡し、従来収蔵庫の棚にあった糞、笠の類いをこの横木に吊り下げて、立体的に展示しました。

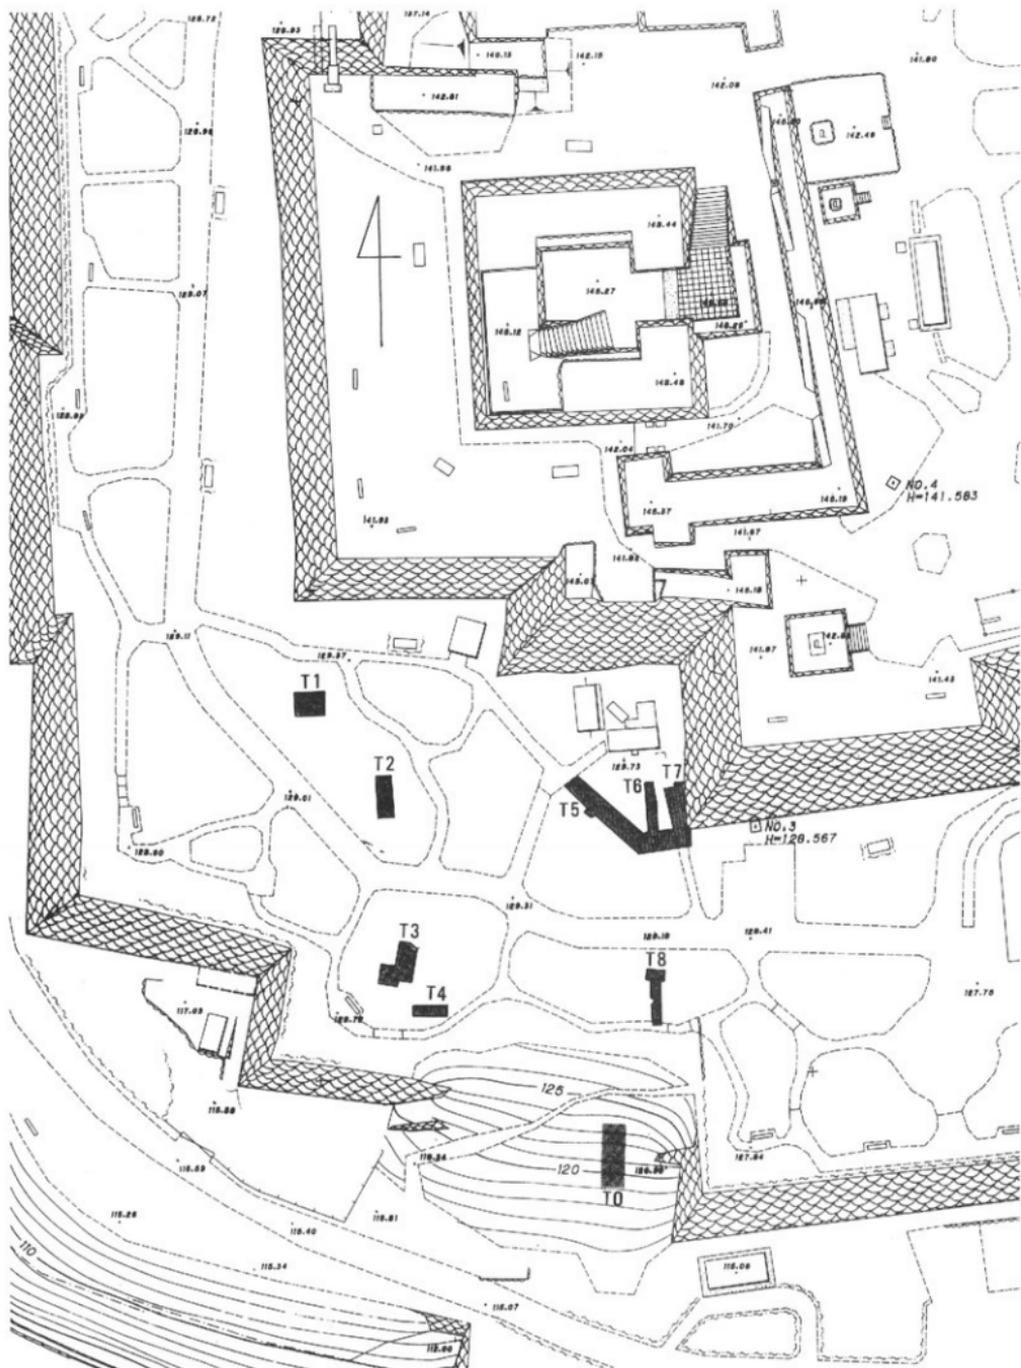
第2図 津山城現況測量図と二の丸トレンチ配置図 (S-1 : 500)

T-1

建物の北西隅周辺の状況を把握するため設定した。絵図で見ると柱の礎石がかかるはずであるが、検出することができなかった。削平を受けている可能性も考えられる。現地表面から30cmの深さで地山面に達する。この間の土層には多量の瓦を包含していた。調査面積は5.4㎡である。

T-2

建物の礎石を確認するために設定した。礎石は検出されなかったが、トレンチの南側に浅い落ち込みが認められた。礎石の抜き取り跡の可能性も考えられる。現地表面から地山面までは50cmを測る。T-

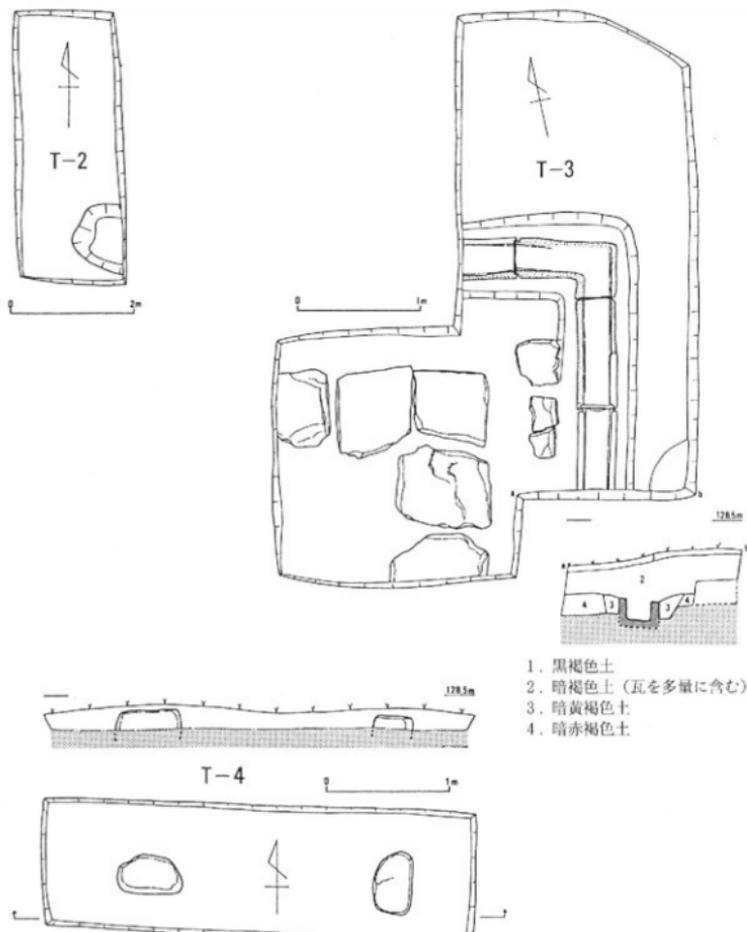
第3図 二の丸トレンチ実測図①

T-3

長柄櫓の北東隅を確認するために設定した。櫓の基礎と考えられる石列と排水溝を検出した。基礎石の大きさは平均70cm前後で上面は平坦である。各石の上面のレベルはほぼ同一である。石列の端から約70cm外側には、幅約30cmの石製の排水溝が基礎石に平行して付設されている。この排水溝は手島石製で、長さ90cmの規格品を例り貫いて作っている。接続部は嵌め込み式になるよう、鋸形に加工された精巧なものである。蓋石の存在は明らかではない。蓋がなかったとすれば雨落ち溝の可能性が考えられる。現

地表面から礎石面までの深さは約25cmを測る。調査面積は10.3㎡である。

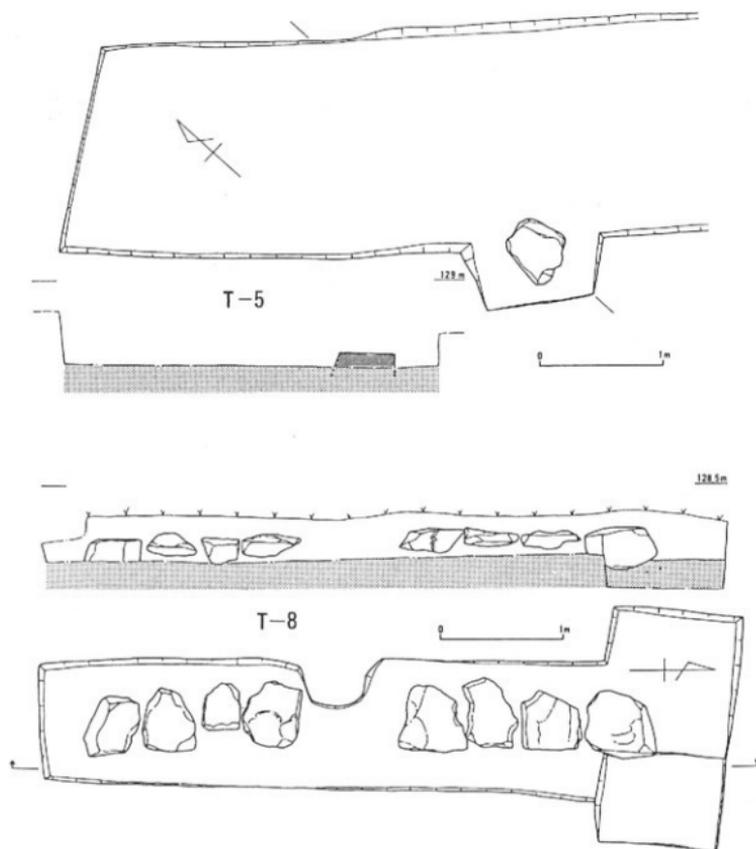
第4図 二の丸トレンチ実測図②

T-5

台所の基礎の石列、及び建物の礎石を確認するために設定した。台所の基礎の石列に相当すると思われる箇所の一部石が露出していたため、この部分を掘り下げた。果たして、石列は生きていた。この部分は高さ約60cmの石を傾平な面を東に向けて、南北に連ねていた。ちょうど台所の基礎部分にあたり、周辺より一段高く基礎が作られていたことが分かる。そうして見ると、この一体は現状でも一段高くなっ

ていることに気付く。石列の東側に柱穴が2カ所検出された。これは建物よりむしろ築造時の足場穴と考えたほうがよさそうである。トレンチの西側では建物の礎石を検出した。大きさは40×50cm程度で上面が偏平な角礫である。この付近は現地表面から20cm程の深さで礎石に達する。調査面積は25.3㎡である。

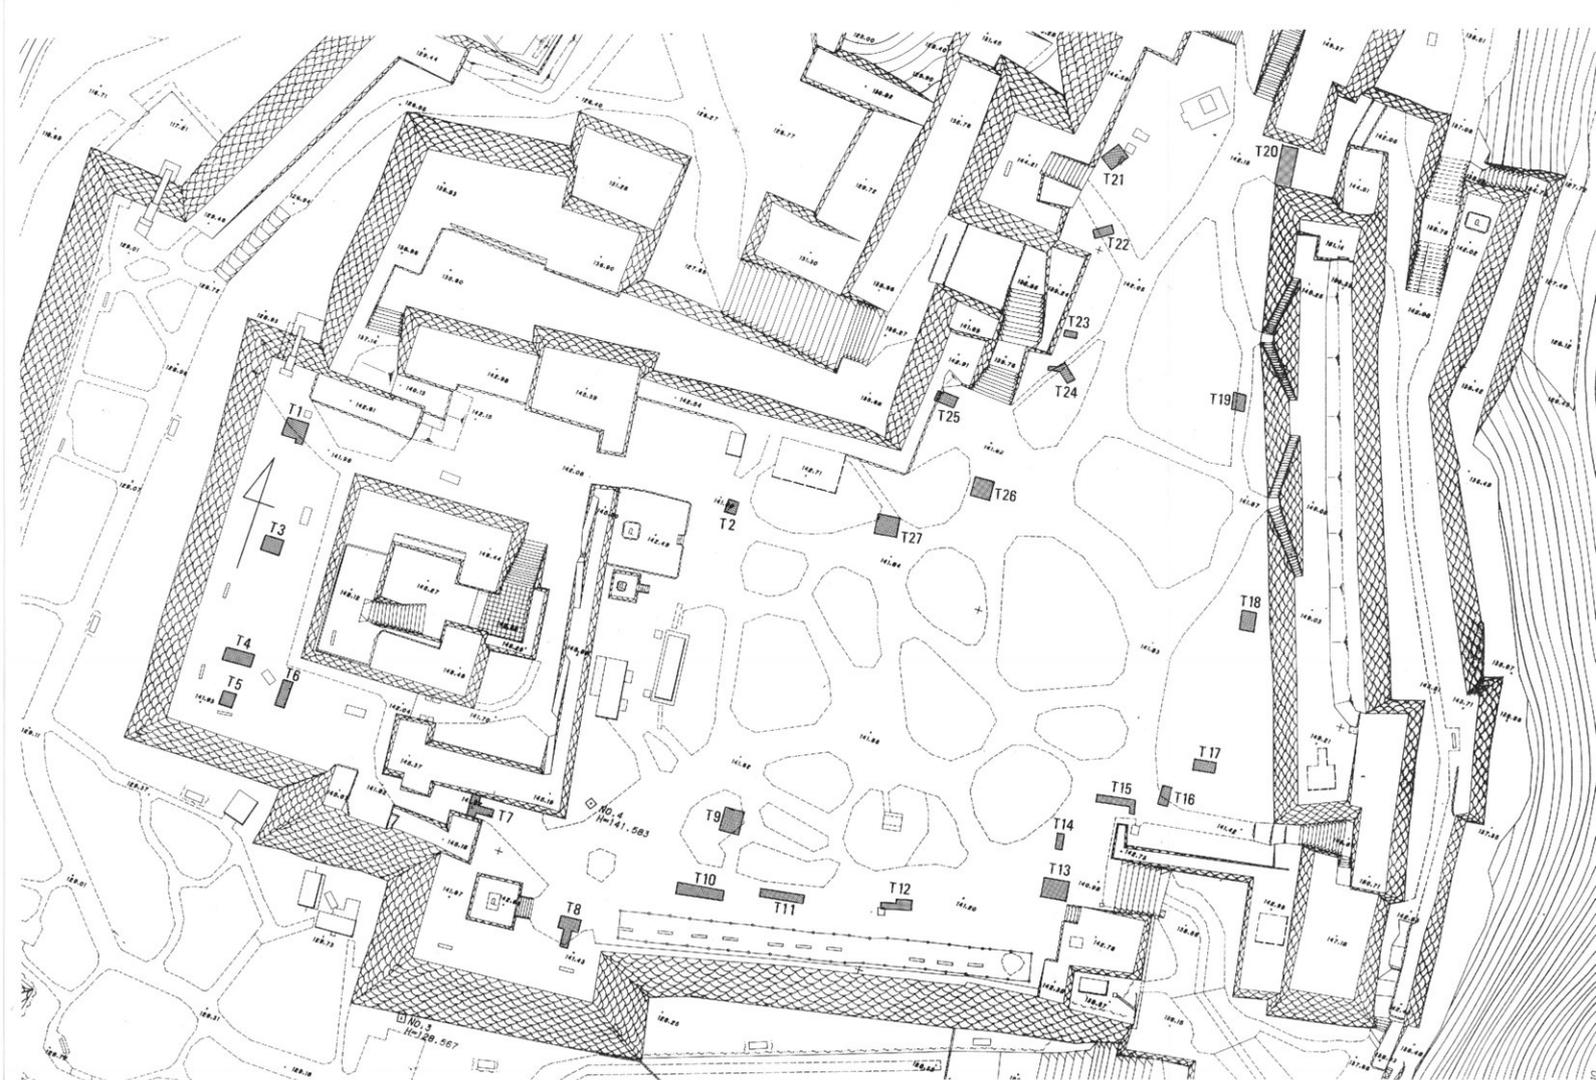
第7図 津山城現況測量図と本丸トレンチ配置図 (S=1:500)

T-1

多門櫓の東端を把握するため設定した。トレンチの東側で南北に走る排水溝を検出した。排水溝は手島石製で断面がU字状に削り貫かれたものを連続してつなぎ合わせている。接続部は鋸形に加工されており、嵌め込み式になっている。個々の長さはまちまちで、北から2番目のものは95cm、3番目のものは110cmである。幅、深さは内面でそれぞれ20cm強を測る。排水溝の東端に沿って角礫3個、西側には長さ75cmの石が置かれていた。これは排水溝の裏込めに使用されたものと考えられる。南のものを除いて、側壁は壊れていた。排水溝より西側は石垣の裏込めの円礫である。調査面積は7.5㎡である。

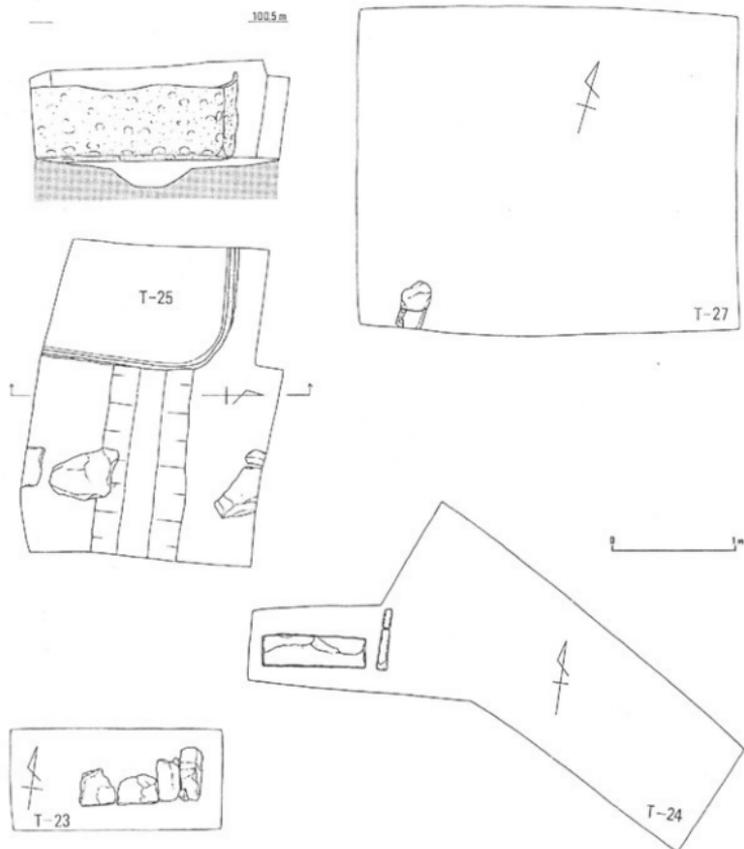
第11図 本丸トレンチ実測図(4)

七軒廊下の基礎を確認するために設定した。浅い東西方向の溝の上に、陶棺状を呈した土製品を検出

した。真砂土のタタキ仕上げによるものである。内面は滑らかに仕上げられているのに対し、外面はタタキによる凹凸が激しくざらついている。器壁の厚さは平均3cm前後で非常に薄い。この土製品の上位は欠損しているが、現存部で深さ70cmを測る。幅、長さはトレンチ外にかかるため不明である。用途は不明である。溝を挟んで南北に石が検出されたが、いずれも床面から10～20cm程度浮いていた。調査面積は5.1㎡である。

今回、津山城に最初の発掘調査のメスが入ったわけであるが、極めて遺構の遺存状態が良好であることがわかった。さらに、絵図の記載もかなり信憑性が高いものであることが証明された。一方で排水溝、T-25の土製品等絵図に記載のない遺構もかなり存在することが明らかになった。今回は地下埋設溝の

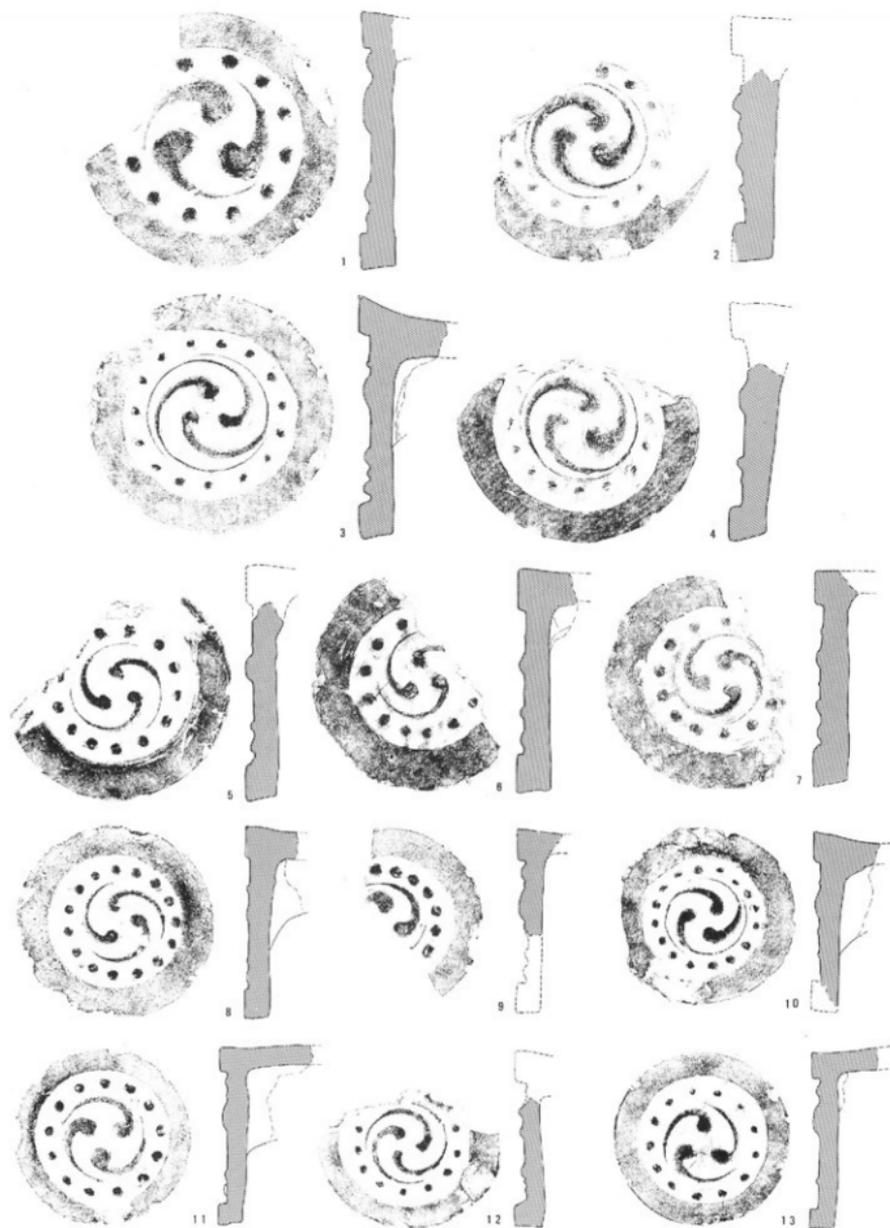
第12図 木丸軒瓦(1)

(1) 本丸の軒瓦(第12～13図・表1・2)

a. 軒丸瓦

本丸の軒丸瓦は19種認められる。大きさによりおおむね三つのグループに分けることができる。1～4は大型の(210～194mm)もの、5～7は中型の(194～176mm)もの、8～18はやや小型の(156～130mm)ものである。巴の方向は中型のものと小型の8が右回りの他は左回りである。この大きさの違いはこれらの瓦が用いられた建物の違いを示していると考えられる。また前述したような理由で層位的に新旧の決定ができない。それ故基本的には巴の頭が小さく尾が長く伸び、珠文が小さく多いものを古く、巴の頭が大きく尾が短く珠文が大きく少ないものを新しく位置づけるならば、2・3・4・10・12・15・16が古い一群で5・6・7・8・11・13・18が中間の一群、1・9・14・17が新しい一群にと3時期に分類できよう。ただし、それらの年代的な位置付けについてはここでは触れることができない。今後の本格的な調査を待ちたい。

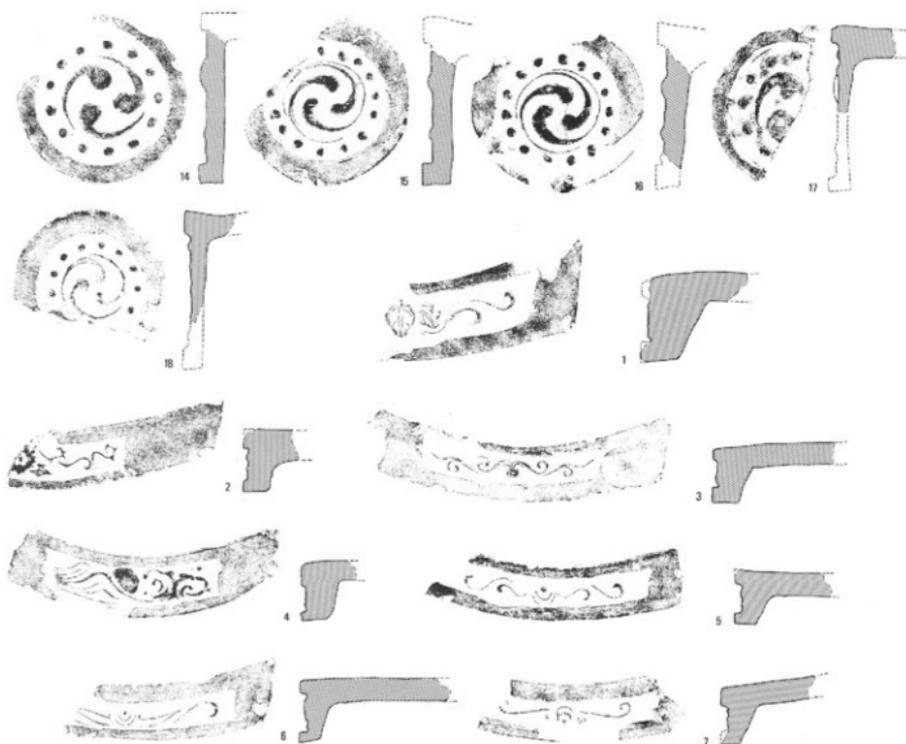
第13図 木丸軒瓦(2)

b. 軒平瓦

軒平瓦は7種認められる。4を除きいずれも均整唐草文を基本とする。1は中央に桐の葉を配し、その両側に唐草文が伸びている。これは他のものよりも圧倒的に大きく、おそらく1～4の大型の軒丸瓦に伴うものであろう。胎土・焼成は軒丸瓦3・4に類似する。このセット関係は後述する二の丸においては認められず本丸で最も大規模な建物、恐らくは天守ないしは本丸御殿の所用瓦と考えられる。その他の軒平瓦については軒丸瓦とのセット関係は不明であり、また各々の軒平瓦の先後関係・時期についても明らかではない。

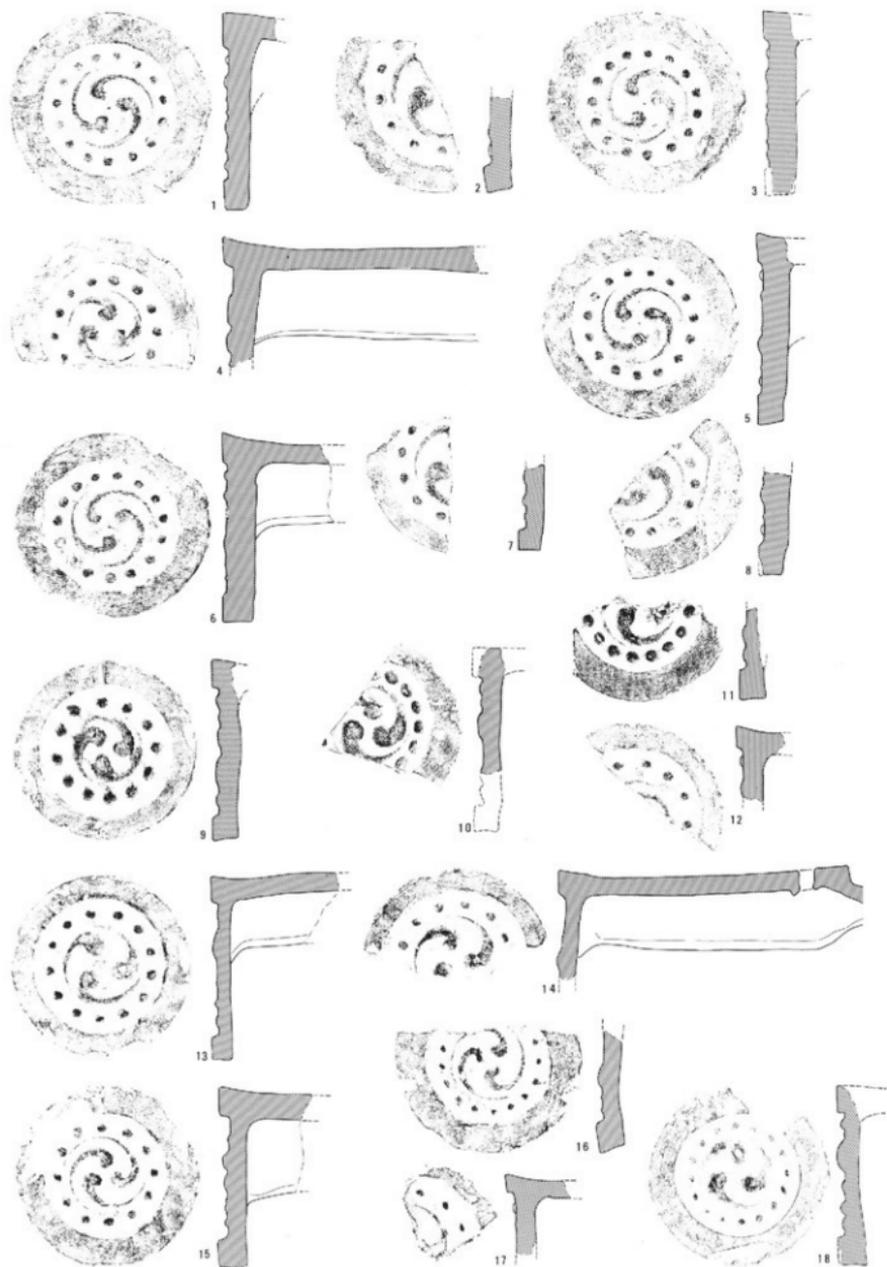
第14図 二の丸軒瓦(1)

(2) 二の丸の軒瓦(第14～16図・表3・4)

a. 軒丸瓦

二の丸の軒丸瓦はおおよそ32種類認められる。直径は162mm～128mmで、破片が多いこともあり本丸の

ように明確には大きさによってはグループ分けできない。巴の方向は1・3・5・6・8・12・43が右回りであり、その他は左回りである。本丸の項で述べた新旧の位置付けに従うならば、あまり顕著ではないが19・38などが比較的古相に、10・11などが比較的新相に位置付けられようか。また、図中1・3・5・6は同范であり、さらにこれらは本丸の8とも同范である。さらに10・11は同范で、本丸の9と同范、14・22が同范で本丸の14とも同范、27・29・30・31・40が同范、40・42が同范である。本丸同様、それぞれ個々の年代等は不明である。

総じて本丸の方が二の丸よりも大きな瓦を使用している。本丸内の建物規模が二の丸の建物規模よりも大きかったことを示している。②特に軒丸瓦の范の数が多くことである。数時期に分類できるため差し替えも当然あるが、これが建物毎に范が使い分けられていたのか、軒瓦の製作を急いだために数多くの范を使用したのか、今後の調査の成果に待ちたい。

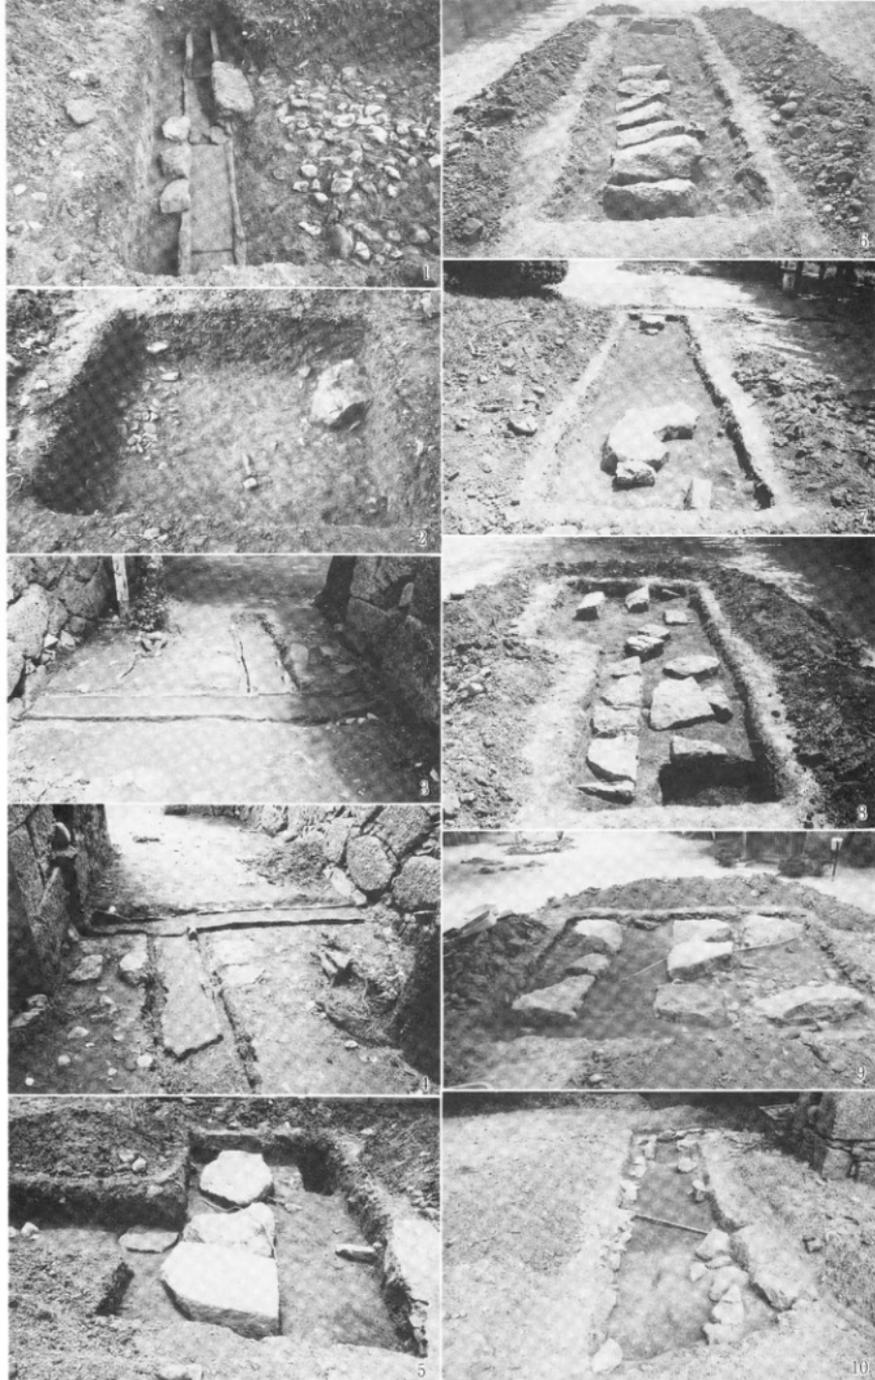
図版2 本丸の調査(1)

1.T-1 (北から) 3.T-7 (西から) 5.T-8 (東から) 7.T-11 (西から) 9.T-13 (東から)
 2.T-3 (南から) 4.T-7 (東から) 6.T-10 (東から) 8.T-12 (西から) 10.T-15 (西から)

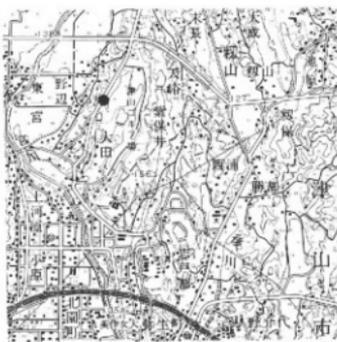
Fig.1 位置図(国土院地形図「津山(東郷1)を参照」)S=1:50,000

西奥田(にしおくだ)遺跡は、津山市街地北方の平地との比高差約40mをはかる丘陵上に位置し、行政区は岡山県津山市大田498・503番地に属する。本遺跡は、津山リゾートセンター建設のため、岡山県教育委員会が平成5年度に実施した試掘調査によって、その存在が確認されたものである。その時の調査では、縄文時代早期の住居址1棟が押型土器と共に検出された。住居址からやや南に離れて狩猟用の落とし穴遺構も1基発見されている。これら遺構が検出されたのは、北東から南西に向かって延びた丘陵の頂部付近にあり、丘陵の尾根沿いに走る市道2009号線の東側南北約200m、東西約60mないし40mが遺跡範囲として認識された。遺跡の広がり、市道の西側にも延びることが予想されていた。遺跡一帯は牧草地となっている。

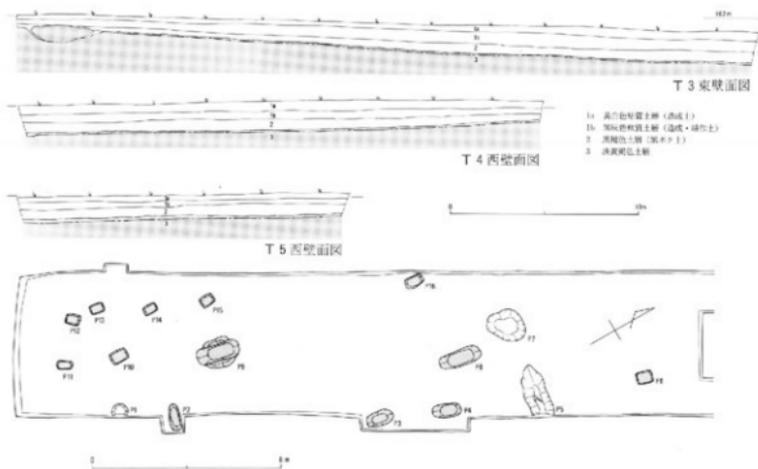
Fig. 3 調査区域実測図 (上段：西区トレンチ壁面図，下段：東区遺構等配置図)

東地区(Fig.3・4) 表土から30cm程までは牧草地の耕作がおよび、黒灰色の耕土層となっている(1層)。耕土層の下は淡黄褐色粘質土からなる基盤層(3層)で、現状ではこの土層からは遺物は発見されていない。3層の上面は南西に向かって傾斜していて、1層の厚さは北半で約20cm、調査区南西

西地区 (Fig. 3) T3からT5までの層序は共通で、地表から順に20~60cmが黄白色造成盛土層(1a層)、20~70cmが黒灰色造成土層(1b層)、20~70cmが黒褐色土層(2層)、以下が淡黄褐色土層(3層)となっている。1a層は、近年の牧草地改良工事ともなう造成土、1b層は初期の牧草地造成の際の造成土で上部は耕作土である。2層はいわゆる黒ボク土で3層との境界は漸移し不明瞭である。本来は南から延びた谷部にあたり、2度に及ぶ牧草地造成により谷部を埋め立てているが、今もなお南にわずかに傾斜した平坦な窪地になっている。すべてのトレンチからは遺構・遺物ともまったく発見されなかった。

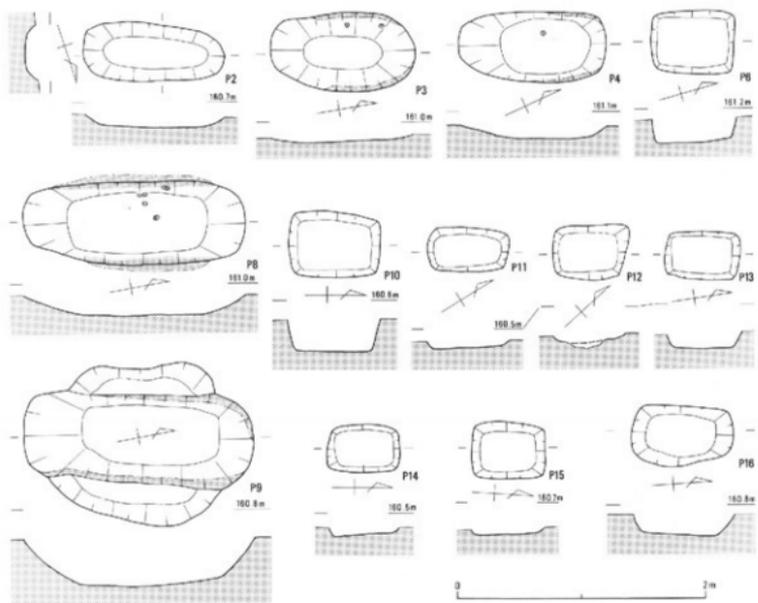
Fig. 4 近世墓実測図

南半分から13基の近世墓を検出した。すべて火葬墓で、墓壇の平面形からA・Bの2種類に分類できる。

A類は長楕円をなし、長さ116~180cm、幅50cm前後をはかり、P2~4・8・9の5基存在する。墓壇側側の壁は、垂直に近く立ち上がるが、両端側は傾斜をもって外方に立ち上がる。このため、上部の削平の度合いによって墓壇の長さには多少の変化がみられる。P9だけは幅110cmをはかり、敷石上は幅広の形状を示すが、これは幅70cmの細長い墓壇の両側边上部が外に広がる2段掘りとなっているためである。遺存状態の良い本例が、本来のA類の形状を代表するものかどうかは不明で、むしろ例外的なものではないかと思われる。墓壇P3・4・8・9の両側壁面は加熱を受け赤変している。墓壇内

には炭灰が充填し、銅銭、土器類、鉄や煙管といった金属製品が人骨片と共に出土した。すべての墓壇内から鉄釘が出土しているので、木棺に納められた遺体がここで火葬に付されたものであろう。

B類は長さ60cm前後、幅40~50cm程度の、ややすずまりの長方形のもので、P6・10~16の8基を数える。遺存する底面近くの部分では、四面の壁は、いずれもあまり傾斜せず立ち上がる。A類同様、墓壇内には炭灰が充填し、いくつかの墓壇からは人骨片が出土していて、壁面の赤化は見られないものの、火葬によるものであることを示している。やはり、銅銭、土器などの副葬品が木質を残す鉄釘と共に出土していて、木棺を使用したことを示している。

これらの墓壇は、P2が長軸を東西方向にするのを例外として、いずれも長軸をほぼ南北に向けていて、ある程度の規則性がうかがえる。これは、頭位方向の規制による可能性の他に、南西に向かって傾斜した地形に対し、長軸が等高線と平行となる関係でもあり、墓地の地形からくる制約であった可能性もある。墓地の範囲については、南北約30m、東西は調査区外に延びる可能性があり不明だが、西地区のT3では検出されていないので、およそ30m以内と想定される。墓地の立地は、調査区南方の新池から北に延びた浅い谷に面した南西斜面の一面にあたる。

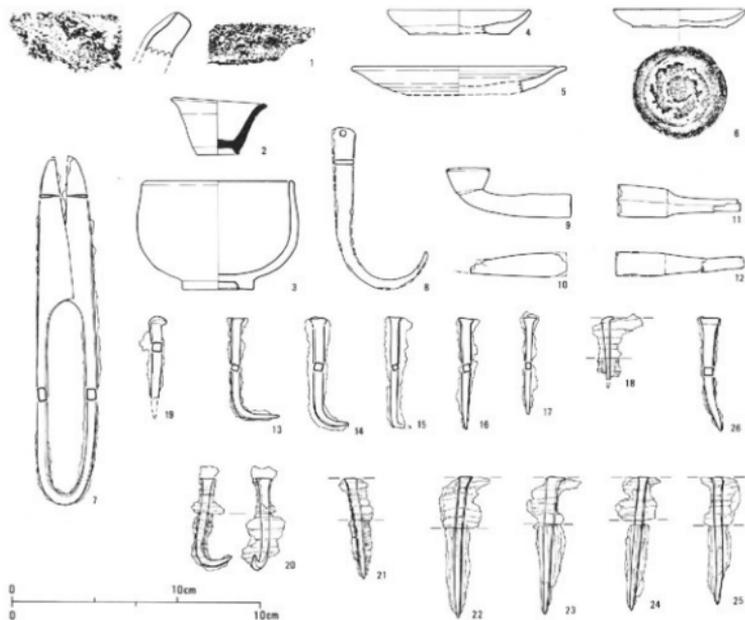
Fig.5 遺物実測図 (2・3・7・8:P4, 4・5・19:P6, 9～12・13～17:P9, 21～26:P10, 20:P12, 6・18:P13) 2～6-S=1:3, 他-S=1:2

縄文土器 (Fig. 5-1) 木の根によるとと思われる不整形の擾乱坑から1点の押型文土器が出土した。幅4.5cm、高さ2.5cm、厚さ1.0cmのI緑部破片で、内面に幅2cm程の左上がりの平行短線をもつ。外面はナデ仕上げで、押型文はつかない。白色ないし半透明の長石と思われる砂粒に富んだ胎上で赤褐色を呈し、小片のため全形は不明だが、波状I緑であった可能性もある。

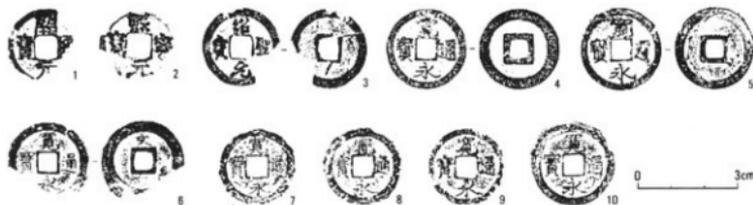
Fig.6 出土銅銭拓影 (1～3:P10, 4・5:P8, 6～10:P4) S=2:3

銭貨 (Fig. 6) には銅銭と鉄銭がある。銅銭は、渡來銭と寛永通宝に分けられ、前者には開元通宝 (1)、熙寧元宝 (2)、紹聖元宝 (3) が各1枚ずつあり、これらはいずれも寛永通宝初鑄以前のものである。寛永通宝は、その可能性のあるものを含めると38枚が出土した。これらは大別して1636(寛永13)年初鑄のいわゆる古寛永通宝 (4・5)、1668(寛文8)年初鑄の文銭 (6)、1697(元禄10)年以降

鋳造された新寛永通宝（7～10）がある。1点の出土である文銭以外は、さらにいくつかの型式に分かれるようだが、細分は未了である。鉄銭は5枚が出土していて、いずれも錆の進行が激しく文字の存在自体が不明であるが、寛永通宝であると思われる。これらの銭貨には火葬時の熱で一部融解や変形を受けたものがある。

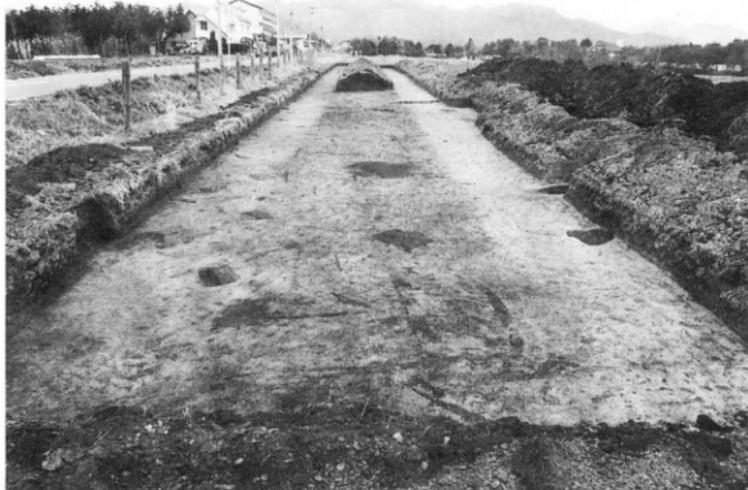
東区全景

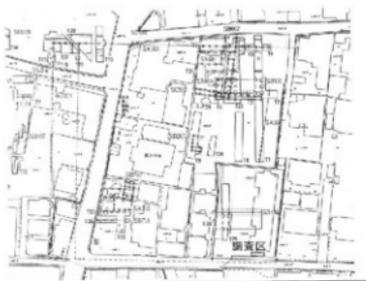
第1図 調査位置図

美作国府跡は津山市総社に所在する。美作国は和銅6年(713年)に備前国の北6郡を分割して設置された。美作国府跡は岡山県教育委員会・津山市教育委員会によって数回の調査が行われ、その詳細が明らかとなりつつある。今回報告するのは国府中心部推定域の住宅造成に伴う調査であり、遺構面を破壊する浄化槽部分のみの確認調査である。

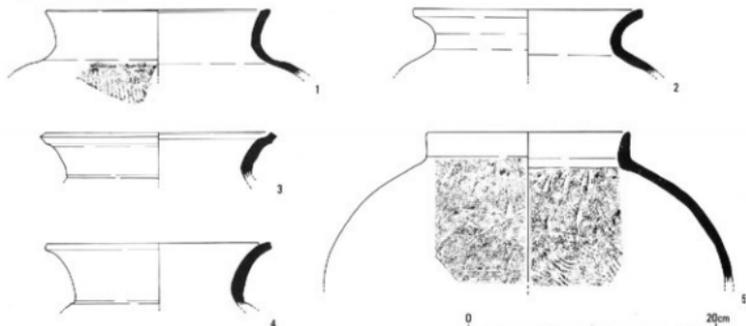
第4図 出土遺物(2)

第4図は壺・甕の口縁部である。1~4は甕の口縁である。5は短頸壺であり、胴部外面は横方向のカキ目、内面は同心円当て具痕が認められる。

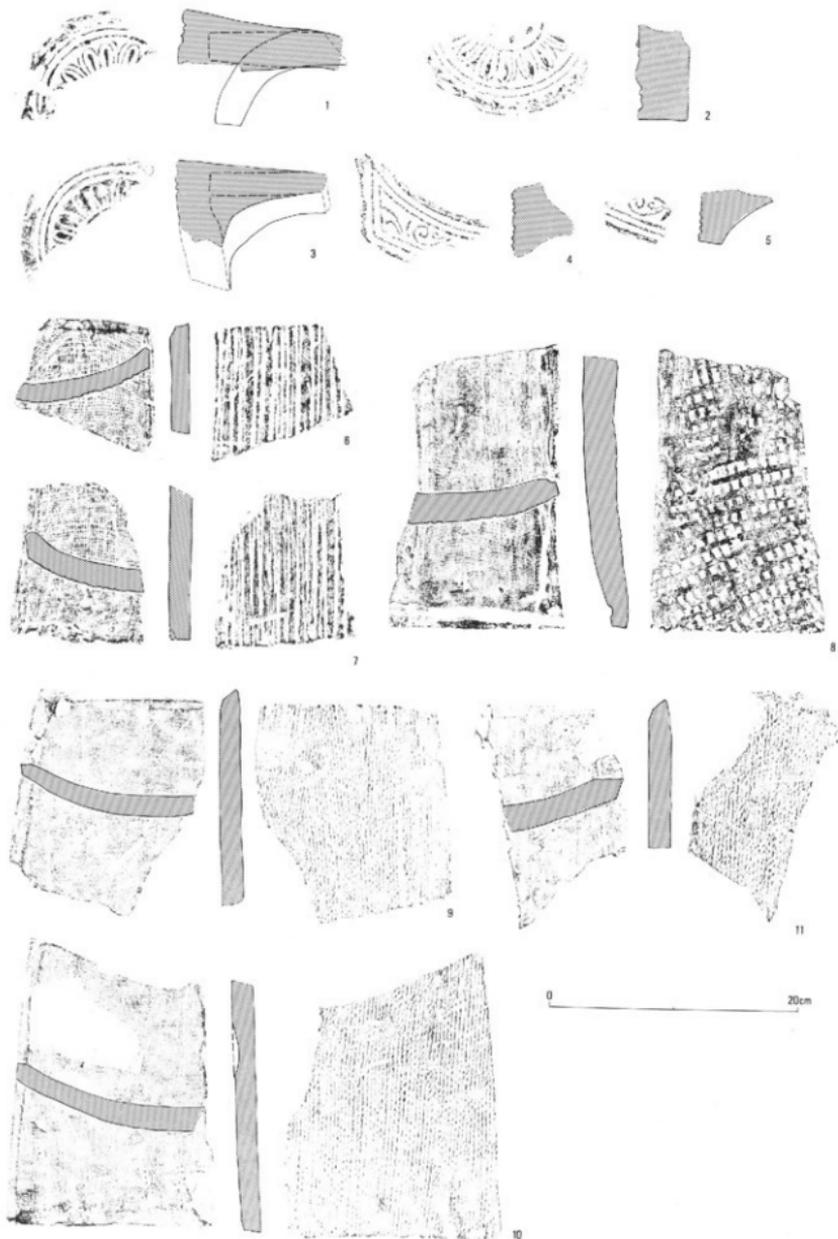
第5図 出土遺物3)

第5図は瓦類である。1~3は軒丸瓦、4・5は軒平瓦、6~11は平瓦である。1・2は美作国府跡軒丸瓦Ⅰa種である(註1)。複弁8弁蓮華文で、直線的に傾斜した外区外縁に凸凹歯文、外区内縁に2重圓線をめぐらせるものである。大形の中房内には1+8の蓮子を配し、複弁は中央に界線を伴い各弁ごとに子葉を置く。細長い蓮弁の基部は中房を取り巻く圓線に接する一方、弁端は外区内縁の圓線に接しない。また間介はY字形に開く形態で、蓮弁の形状は高く隆起する。3は軒丸瓦Ⅰb種である。Ⅰa類と同様の特徴を持つが、間介は楔形を呈する。范の磨滅が著しい。4・5は軒平瓦Ⅰa種である。破片であるが同范例を参照すると、花頭基部が上外区界線に接し中心葉は花頭端部に接しない、各単位の第2子葉は肉太である、という特徴を持つ。また中心葉左端と花頭部の間に范傷の認められるものがあるが、木例ではあきらかではない。6~11は平瓦である。いずれも破片であり、全形を知ることがで
