#### （7）南門補修瓦

#### （8）金堂上層瓦だまり

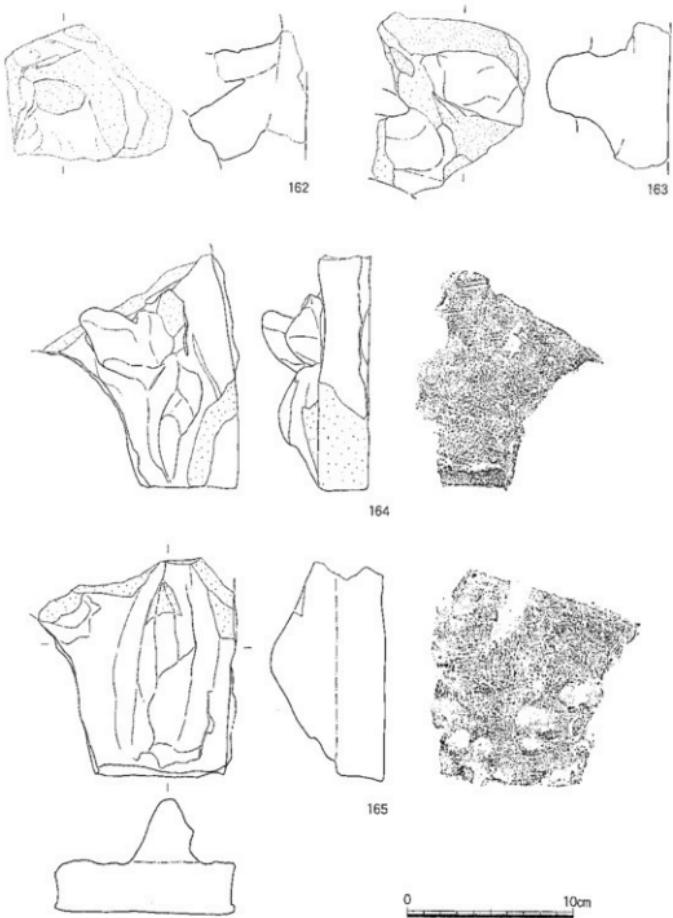
図171 補修瓦一鬼瓦 (1/3)

162～165は共通した調整・製作手法の鬼瓦破片である。162～164は明灰色～明灰黄色を呈しやや軟質の焼成で、同一個体の可能性もある。165は灰色でやや良好な焼成である。板状の粘土板に粘土塊を貼り付けて鬼面を表現しているとみられるが、小片となっているため全形の推定はむずかしい。162は粘土を貼り合わせて高い突出を形成するよう角の基部の可能性がある。163は破片左側に透かし孔、右側には球形の突起があり鼻から頬にかけてかと思われる。164・165は右下側の破片で破片左側に弧状の割り込みを設ける。両者で表現は異なり164では左上に向く牙と突起状の表現をもつて対し、165は縦方向の突起が設けられている。裏面には離れ砂が見られ、横方向の細かいハケメが施される。

162・163が金堂、164が講堂調査区南側、165が南門中門調査区池北部造成土からの出土であり、金堂に伴う可能性が強い。時期の判断がむずかしいが、平安時代後期の可能性を考えておく。鬼瓦210・211とは焼成・製作手法とも異なるが、後述の金堂上層瓦だまりに伴う可能性も考えられる。

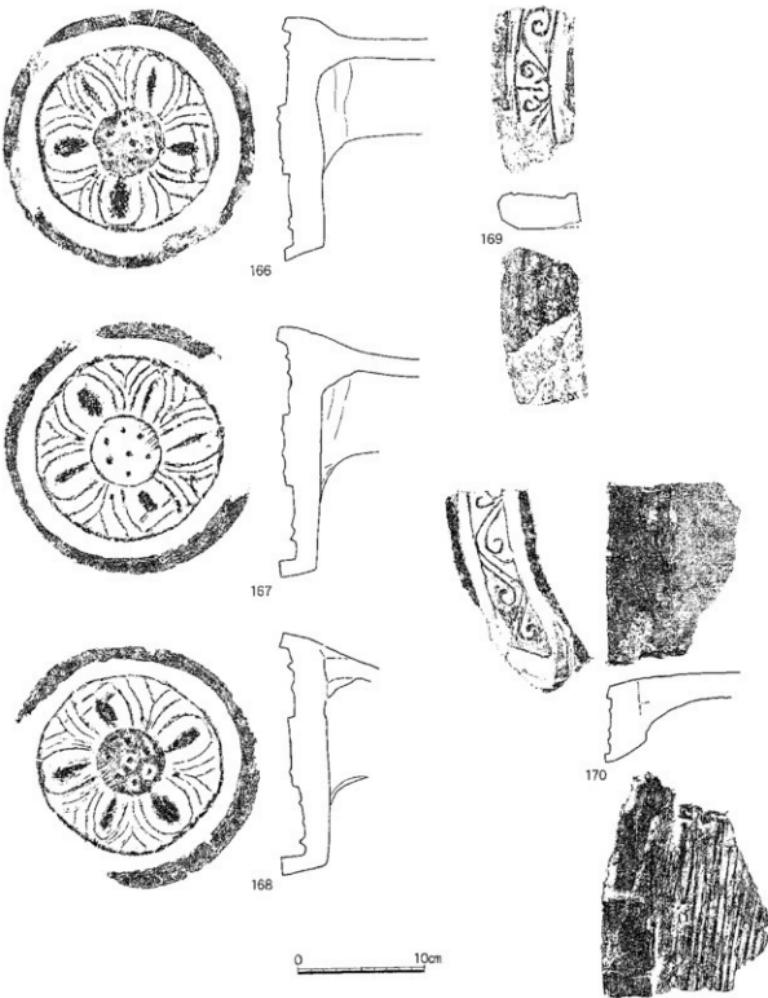
図172 軒丸瓦20式（1）・軒平瓦25式（1）（1/4）

166～168・173。[第VII型式]。瓦当径20.0～20.5cmを測る大型の軒丸瓦である。

單弁5弁蓮華文軒丸瓦であるが蓮弁の割り付けはかなり不揃いである。中房は径5.8cmと大きく蓮

弁の基部から5mm突出し、中心に1、周間に6つの蓮子を配する。圓線の外側には平面があり、そこからやや内溝気味立ち上がって周縁に至る。周縁は高く突出し上面はヘラ切りによって整えられる。上面幅7mm～17mmと差が大きく、広狭の位置も個体によって異なる。

文様の向きは一定せず周縁幅も異なっており、瓦範は周縁の内側斜面までであったとみられる。166

の右向き蓮弁には蓮弁の軸線に直交して大きな範傷が認められ、また、拓本には現れていないが左上蓮弁の周縁外側にも大きな範傷がある。このほか蓮弁の他の部位や中房にも小さな範傷が認められる。

瓦当侧面の調整は多くがナデで、とりわけ下半側面は丁寧なナデであるが、166では側面のほぼ全体を削ってからナデしている。瓦当裏面の調整はナデで平滑に仕上げられる。瓦当の厚さは蓮弁基部で2.4cmを測る。

丸瓦との接合部には特に面は形成せず、瓦当裏面に丸瓦を当て両側に粘土を加えて固定しており、欠損時に丸瓦部と丸瓦部はしばしば剥脱している。

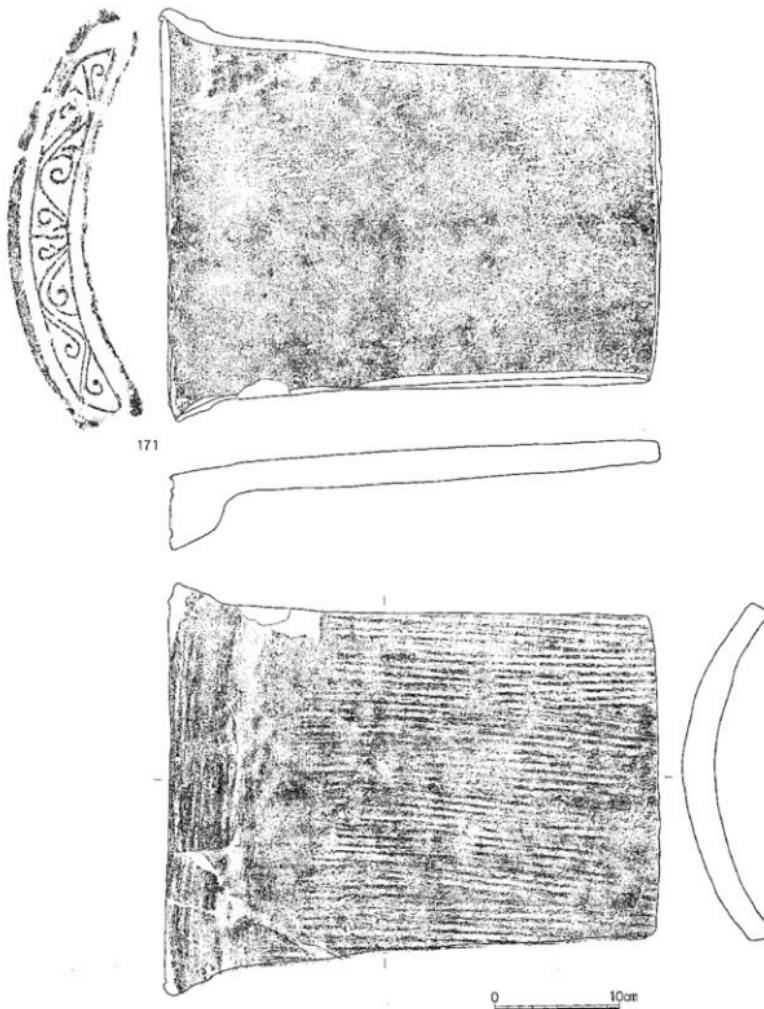
図173 軒平瓦25式（2）（1/4）

169～172。〔第V型式〕。172で瓦当厚5.2cm、全長39.0cm、狭端幅26.0cm、平瓦部厚さ2.1cmを測る大形の軒平瓦である。瓦当幅は172で31.6cm、両端を広くとる171で34.0cmを測る。

瓦当面両端は角張り平瓦凹面に対しておおむね直角をなす。円形と縱棒からなる中心飾りから3回反転する唐草が左右にのびる。主葉は山形にのび、その上下に平行に配された支葉の先端が反転する。

界線の周間に平坦部をもちその外側に周縁がめぐる。171左端のように、周縁内側は脇区分にむかって尖る形となり、これが瓦苞の形状とみられる。なお、172右端では周縁がM字形となるが、これはケズリによって粘土が動いているためであり本来の形状ではない。周縁上面はヘラ切りないしヘラ切りのちナデであり、これは軒丸瓦20式の調整と同じである。

瓦当部は段頸をなす。厚さ2.4cmで断面台形をなす瓦当部に平瓦部をあて、平瓦凸面側に粘土を補充して接合している（170）。169はこの面で剥離した破片で、かなりなめらかな面をなす。頸部はナデ調整の個体が多いが、171のように横方向の叩きを施すものもある。

平瓦部凹面には細かい布目が見られる。171の凸面の頸部近くはナデ仕上げによって平行叩きが消される。そこから狭端までの範囲は平行叩きになるが、長い叩き板による叩きの後、さらに中央付近から狭端にかけて叩きが加えられるようである。一方、172凸面では縱方向の叩きを施し、さらに頸部近くから平瓦部前側にかけて横方向の平行叩きを施す。縱方向の叩きに縦の重複はなく長い叩き板であったとみられる。この縦方向の平行叩きの先端、頸部近くでは横方向の叩きが重なるためわずかにしか残らないが、格子叩きが見られる。格子叩きと平行叩きには重複がないと見ることができ、叩き板は平行を主としながら先端の刻みを格子にしたものがあったとみられ、これは後述の平瓦でも用いられる。なお、先の171の叩き板は先端まで平行叩きである。

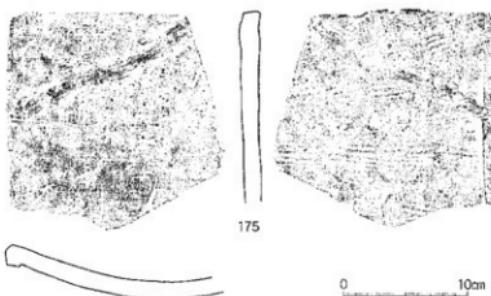
図176 南門修補瓦—平瓦（2）（1/4）

175は胎土や色調から同種とみられる平瓦である。凹面には横方向の浅い平行叩きの後に格子叩きが施される。凸面の側縁には叩き調整のうちに生じた浅い段が見られる。凹面には破片全体にわたる

ヨコナデが見られ、布目の大部分はナデ消されている。破片の凹凸両面には斜めに低い突帯状に粘土がナデ付けられており、乾燥時に亀裂を生じて補修した痕とみられる。

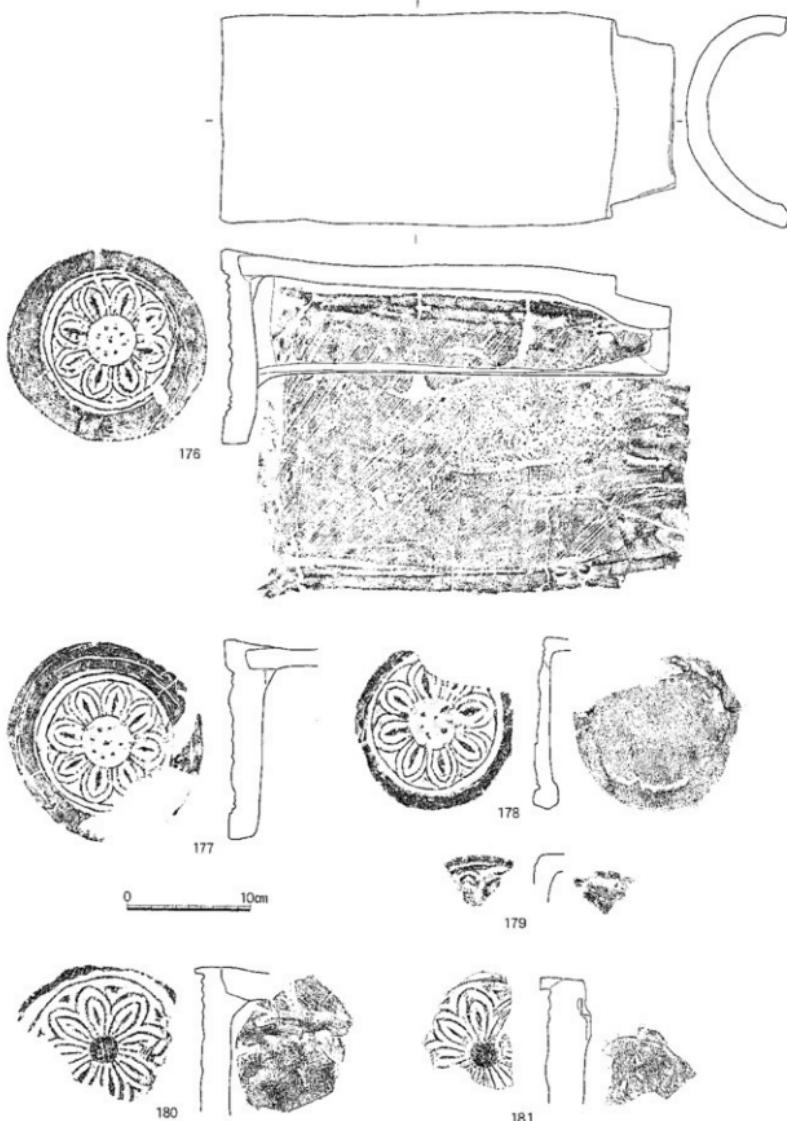
図177 軒丸瓦21式・22式(1) (1/4)

単弁8弁蓮華文軒丸瓦。〔第VI型式〕。文様は彫りが深く明瞭である。やや短めの連弁8つをめぐらせ、間弁はもない。中房は圓線によって区画され蓮子は中央に1、その周囲に8をめぐらせる。瓦当の形成手法から以下の2種類に区分できる。

21a (178・179) : 一本作りで瓦当裏面に布目が広がり、下半部周縁はごく低い突帯状に突出する。瓦当の厚さが8mm前後と21b型式にくらべて薄く、丸瓦部の厚さもかなり薄いものになるようである。瓦当面の周縁は狭く幅は一定しない。周縁上面から側面にかけてはナデによって仕上げられる。21bにくらべてやや軟質の焼成である。瓦当面にナデがかかり蓮弁などの高い部分がつぶれており、それ

がなされない21bの方が文様はシャープである。なお、178は176とともに出土しており、製作手法は異なるが並んで葺かれていたことを示している。179は南門中門調査区池南端堆積からの出土である。

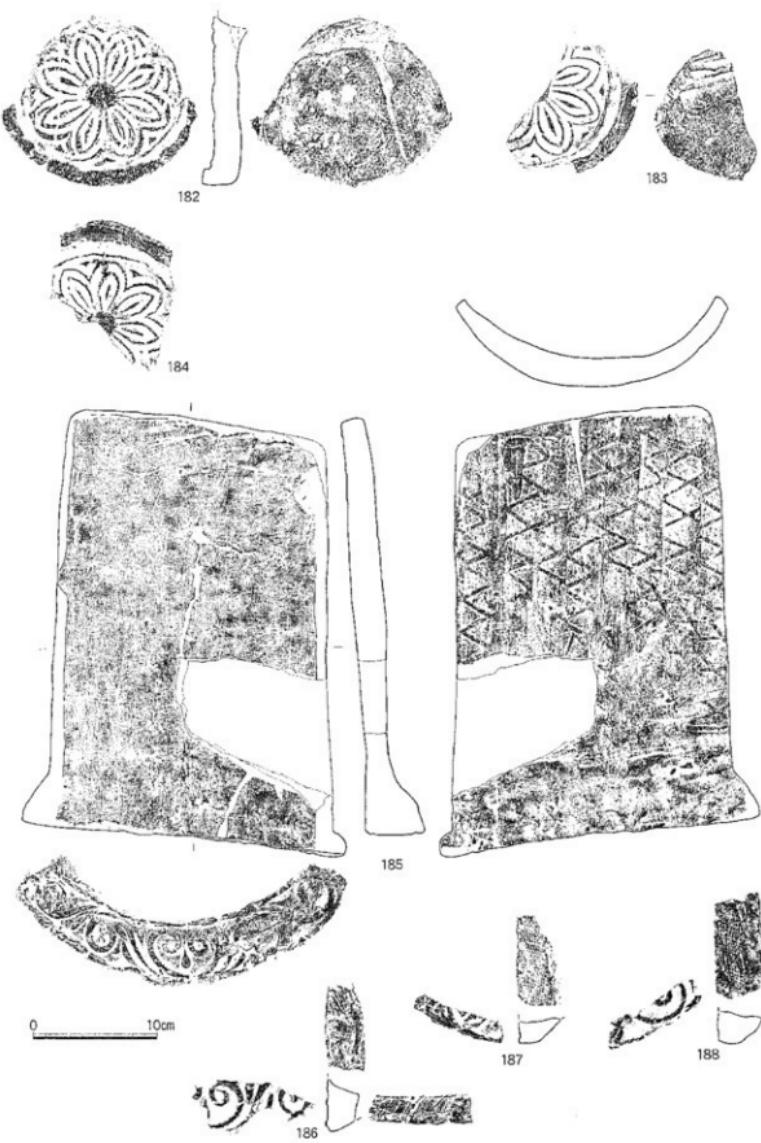
図178 軒丸瓦22式(2)・軒平瓦26式(1) (1/4)

粘土板の貼り付けによって段頸が形成される。186～188はそれらが剥離したものであり、192は平瓦側の破片である。187・188・190のように断面が台形をなす細長い粘土板を貼り付けるものと、186・191のように断面が継長台形の粘土板を貼り付け、さらにその後方に粘土を加えるものがある。前者は貼り付け幅が狭く、190の形状にもとづけば、あらかじめ押圧によって段頸の基部を作り出しているようである。

瓦当面の左端には大きな範割れを生じている。191の破片中央の水平な線が範の割れであり、割れた範を2力所で紐でつないで使用している。拓本では縦方向の太い沈線となるが、紐の擦りも圧痕に認められる。185は範割れを生じる前、189は紐が1本で文様に乱れなく割れの初期とみられる。187・190が割れの進んだ段階であり、この状態の破片が多い。191は上下の文様が合わず左端が無文となるが、紐でつないだものの上側の範をうまく固定できなくなり、位置がずれ角度も斜めになつたため最終的な調整で文様もナデ消されることになったとみられる。なお、189は瓦当そのものの幅が狭いため左半上端の文様が欠けている。

胎土は21式とほぼ同様である。182のように軟質、灰色を呈し21式の多くと同様なものと、良好な硬質の焼成で、表面は暗青色、破面は赤紫色を呈するものがほぼ半々の比率を示す。金堂上層瓦だまり、講堂調査区、南門調査区石垣裏などから出土している。

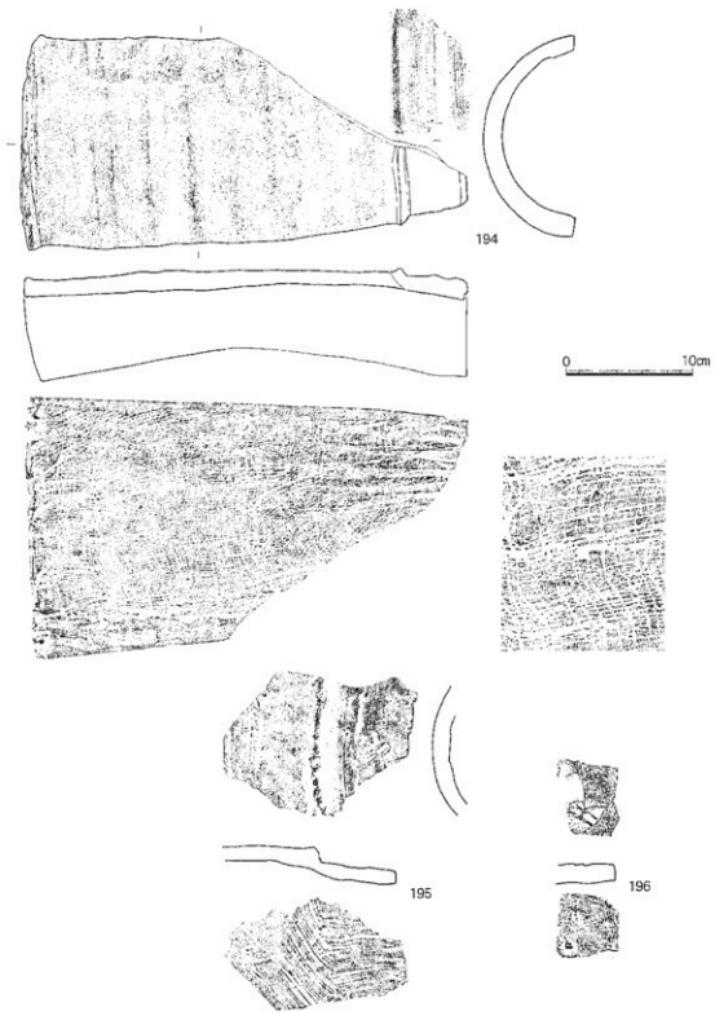
図181 金堂上層瓦だまり丸瓦（1）（1/4）

194は横方向のロクロナデが顯著な個体で、浅い段で丸瓦部と玉縁部が区分される。焼成時のゆがみが大きいが、全長35.7cm、基部幅17.6cm、丸瓦部長さ30.2cmを測り、丸瓦としては大形である。なお、器厚は15mm前後と薄い。奈良時代の丸瓦とは異なり、ロクロ回転によって成形と外面調整がなされている。また、この個体で特徴的なのは内面の布目で、きわめて粗い布目とごく細かい布目の二重になっている。須恵質の焼成で、灰色を呈する。

195・196もこれと同様の丸瓦の破片で、195は金堂上層瓦だまり、196は北面回廊講堂西側の焼土層下からの出土である。いずれも玉縁部に「天」の刻印がなされている。いずれも表面灰色、破面赤色で、195では凹面に糸切り痕が残る。

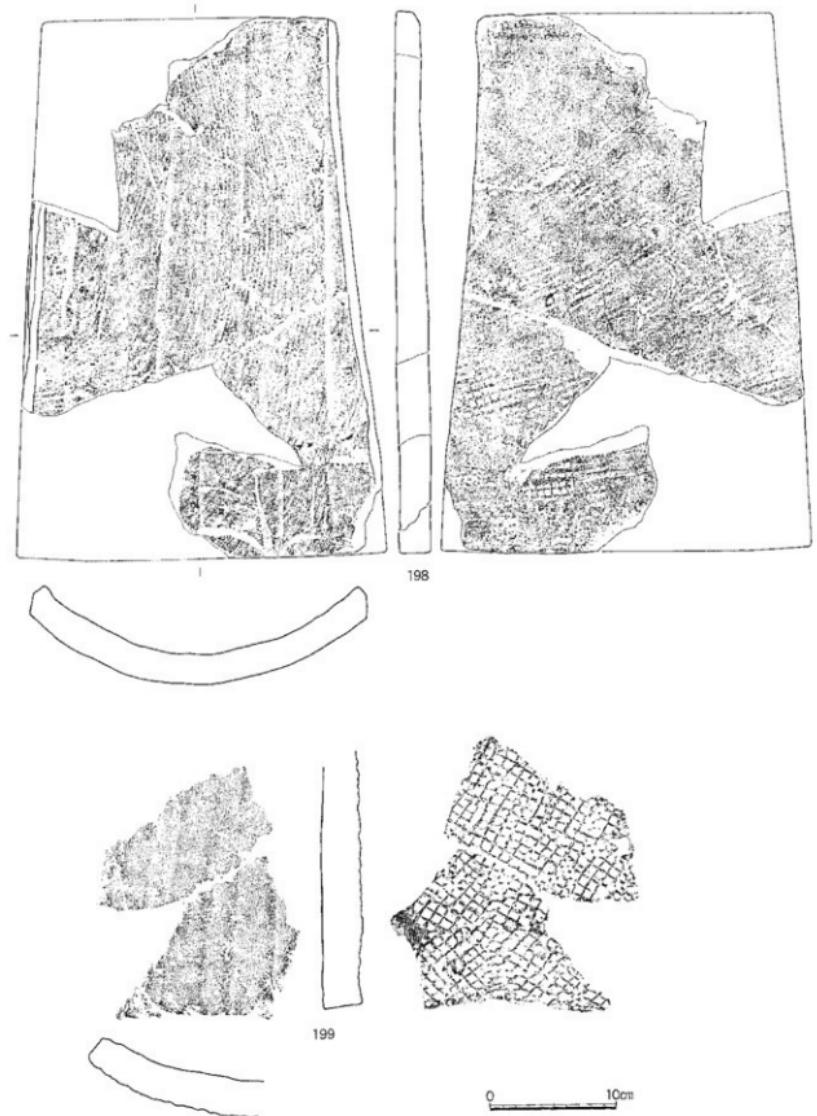
図183 金堂上層瓦だまり平瓦（1）（1/4）

横骨痕をもつ平瓦 198は礎石6を落とし込んだ土壙から出土した破片に金堂基壙北部に形成された水田造成土出土の破片が接合したものである。土壙から破片がまとまって出土しており、礎石の落とし込みがなされる前は基壙上面に完形ないし準完形の瓦が所在していた、つまり、上層瓦だまりが基壙上面にも広がっていた可能性があることを示す資料である。長さ44.2cm、推定広端幅29.8cmと大形で厚さ2.5cm、重量がある。凹面には横骨痕が残り、糸切り痕と布目が見られる。凸面には長さ6mmの方形で細かい格子叩きが施される。叩きは瓦の軸線に対してやや斜め方向からなされているよう

199も平瓦の破片である。厚さ3.1cmを測り、かなり大形の平瓦であったと思われる。凹面には模骨痕と布目が見られ、凸面には長さ9mmの細かい方形の叩きが密に施される。須恵質の焼成で、青灰色を呈し、砂粒や小礫を含む。

200は狭端側を欠損するが準完形の平瓦である。広端幅30.2cm、厚さ3.6cmを測る。残存長さは43.5cmであり、破片の状況からこれよりもわずかに長くなる程度と推定される。凹面には模骨痕と細かい布目が残り、広端近くにはさらにユビナデが加えられている。凸面は基本的にナデ調整であるが部分的に長さ7mmの小さな菱形をなす叩きが残る。全面が赤橙色を呈する。胎土には3mm以下の花崗岩起源とみられる粗砂粒を含む。なお、凹面の狭端側は円形の剥離を顕著に生じており、火災による剥離の可能性がある。

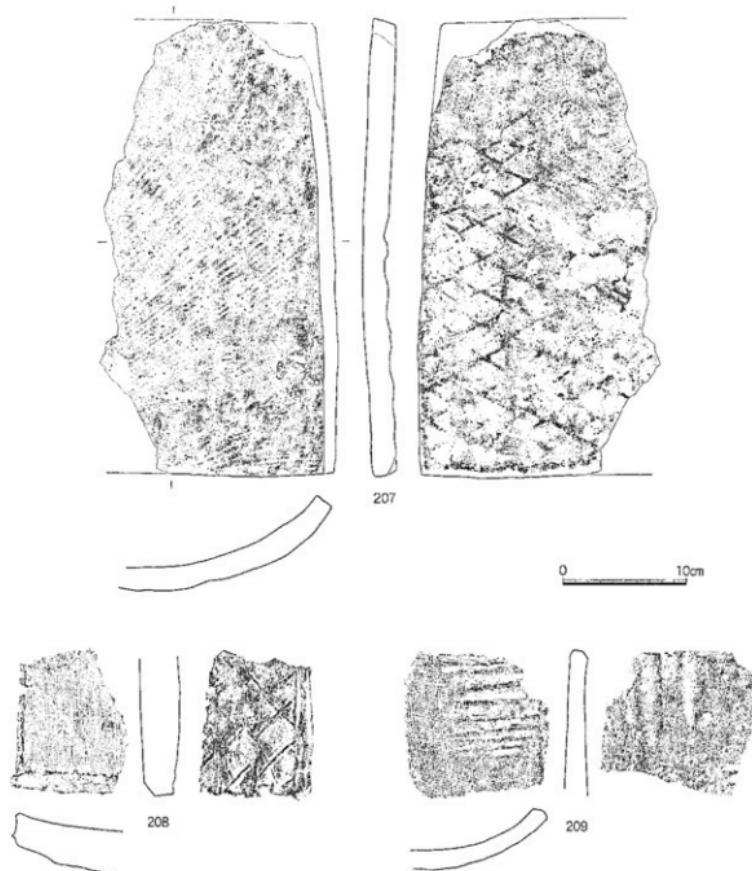
図187 金堂上層瓦だまり平瓦（5）（1/4）

207は中門調査区の池堆積土からの出土であり、上層瓦だまりからの流入の可能性を考えここに含めた。長さ37.4cmを測り、凹面には顯著に糸切りが残り一部に布目が見られる。凸面は長さ3.4cmの大きな横長格子の叩きが施される。5mm以下の砂粒を少量含む。

208は西面回廊トレンチ東部からの出土であるが、金堂の西側にあたる位置であり、上層瓦だまりから遊離した可能性を考えた。凹面に布目、凸面に突線が細く長さ3.9cmの格子叩きが施される。表面は暗青灰色、破面は赤紫色を呈し、軒丸瓦22式に似る。

209は薄手の平瓦破片で、凹面には粗い布目を消す深いユビナデが局部的になされており、凸面にも縦方向に同様の調整が加えられている。この資料は他と異なり胎土に4mm以下の砂粒を比較的多く含む。

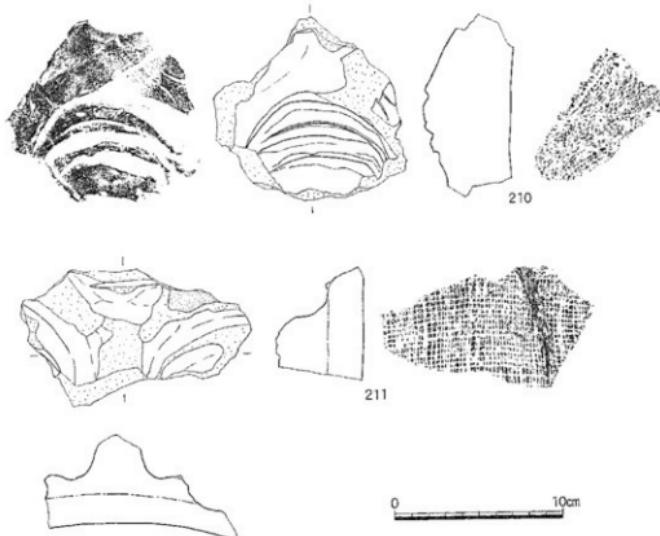
図188 金堂上層瓦だまり鬼瓦（1/3）

210は南門・中門調査区池堆積土から、211は講堂調査区井戸1からの出土であり、確実に上層瓦だまりに伴っての出土状況ではないが、軒丸瓦18・22式、丸瓦197と同様の胎土・焼成であるためここに含めた。この2点の鬼瓦の胎土・色調はよく似ており、青灰色、破面は淡紫色で堅緻な焼成である。いずれも裏面にきわめて粗い布目をもつ点も共通する。210は中央が最も厚くなる破片で、弧状の彫りを重ねる。211は裏面横断面が緩やかな曲面をなす破片で、板状の本体に粘土を貼り付けて立体的な表現を形成している。上面が欠損しているが中央から下側にむかう高い突帯があり、その左右はくぼみをなす。残存した表現から鼻の上側のつけ根から両眼の眉付近にかけてではないかと考えている。いずれも砂粒の少ない胎土で、胎土中には粉の痕跡が多く見られ、粉を混和剤として用いたことが明らかである。

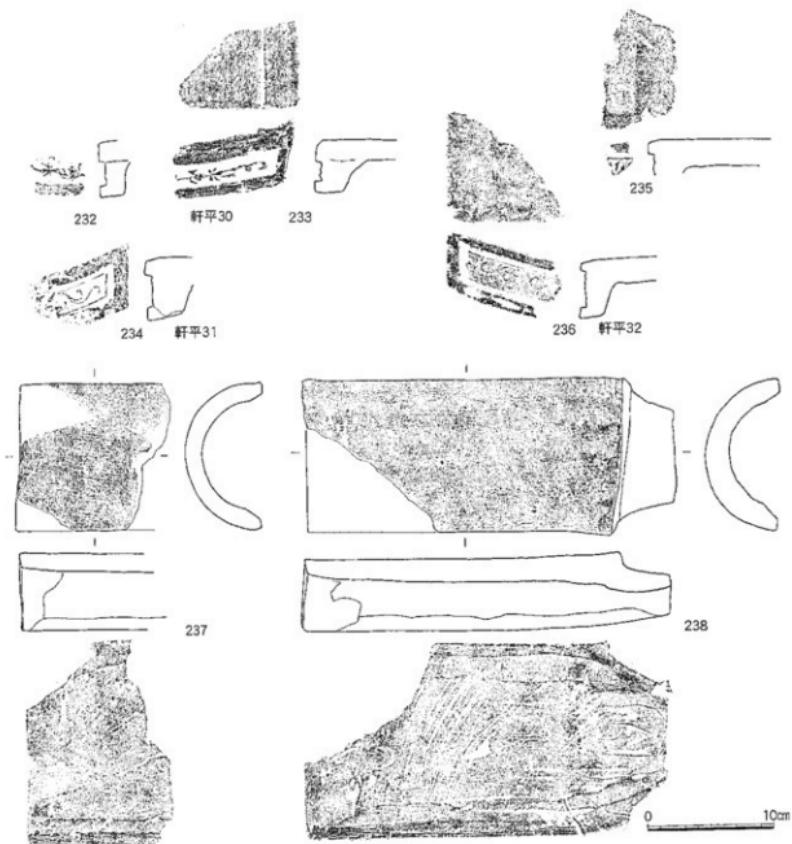
図191 軒平瓦30~32式・丸瓦 (1/4)

234。右端の破片で、唐草の先端部と界線が残る。これも南門調査区石垣裏からの出土である。周縁はナデ調整である。平瓦部凹面は布目がナデ消されている。2mm以下の砂粒、少量の小礫を含む。焼成はほぼ瓦質である。

236。左端部の破片である。南門調査区石垣裏込めから1片のみの出土である。文様そのものがきわめて細い線で構成されることに加えて表出が良くないため、文様はかなり不鮮明である。細い唐草が破片内で3回反転し、さらに端で小さく反転する。内区の端には界線が配されるが脇にはめぐらず上

下のみである。内区には細かい離れ砂が見られる。周縁上面の調整は簡略で凹凸をもつ。

平瓦部凹面には細かい布目が見られ、部分的にナデが加えられる。凸面の調整は縱方向のナデである。微砂粒を少量含む。瓦質で黒色を呈しやや軟質の焼成で、破面は均質な白色である。15世紀～16世紀初めとみられる。

なお、235は瓦当部がわずかに遺存する破片で、内区の一部と界線、周縁が残る。内区の文様は花文の一部の可能性がある。この型式に含めたが、別型式になる可能性もある。平瓦部凹面の調整はナデである。

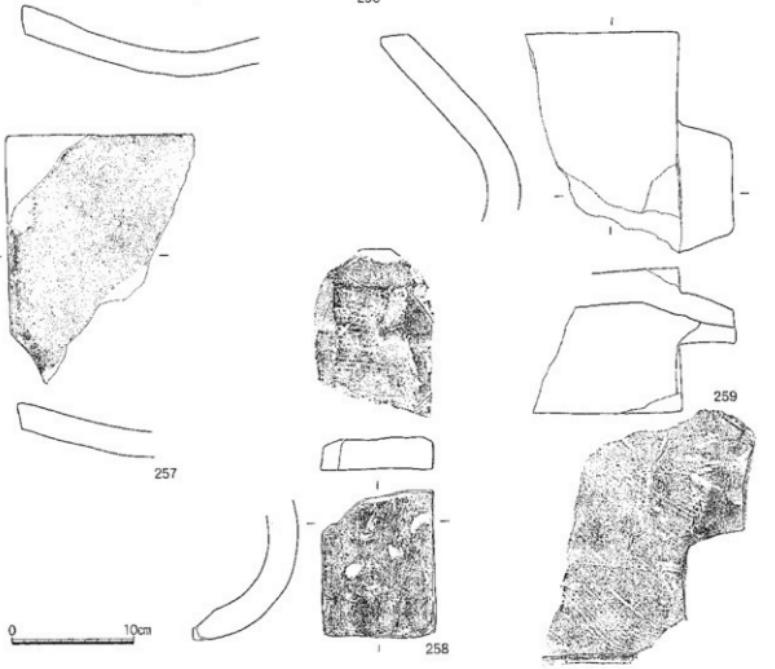
図197 平瓦（1）・道具瓦（1）（1/4）

256は長さ37.0cm、厚さ2.0cm、260は長さ39.2cm、推定広端幅31.0cm、推定狭端幅28.5cm、厚さ1.9cmである。いずれも凹面は横方向のナデ、凸面は縦方向のナデである。

道具瓦のうち257は丸瓦の側縁中央に弧状の割り込みを設ける。258は面戸瓦で幅9.2cmを測り、先端を台形に切りそろえ凹面側は面取りを行う。259は雁振瓦で、玉縁部の基部幅11.3cm、長さ4.1cmである。凹面には糸切り痕が顕著に残り、凸面の調整は丁寧なナデである。

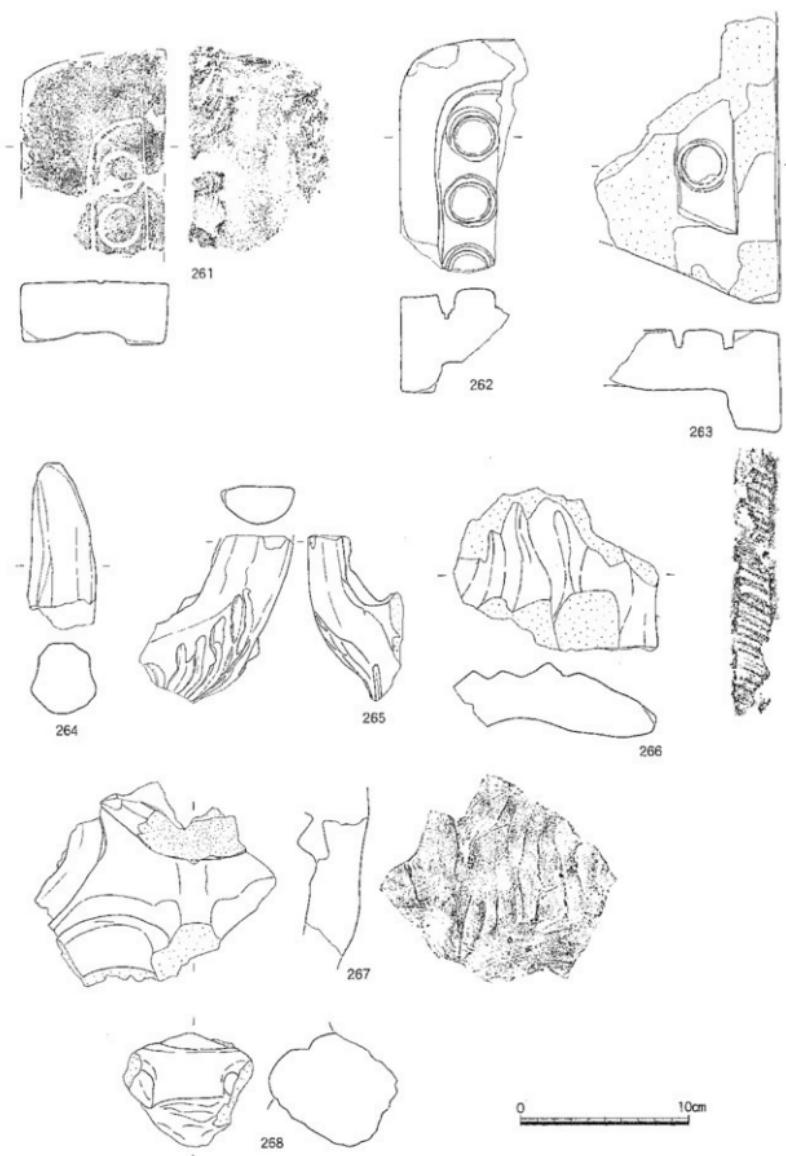
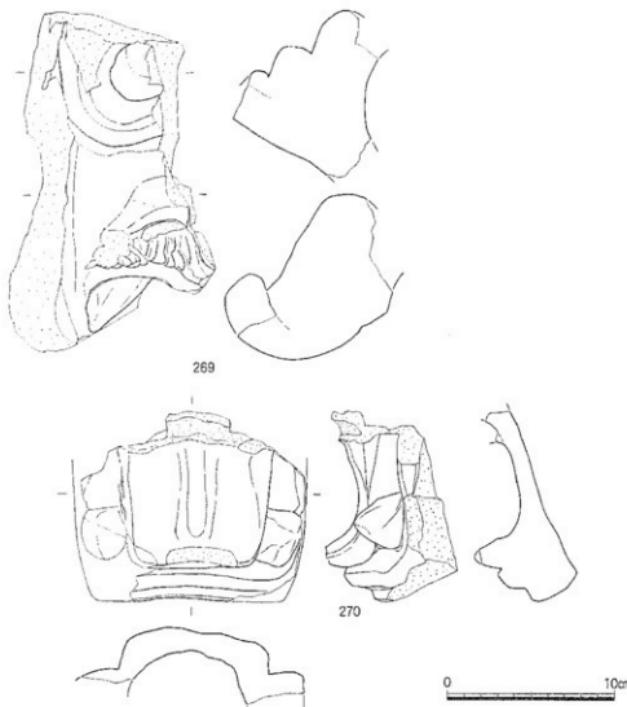
図199 道具瓦（2）・鬼瓦（1）（1/3）

262・263は鬼瓦側縁部の破片で、262は周縁よりも一段低い位置に径2.5cmの珠文をめぐらせる。珠文の基部には円形の圧痕がめぐっているが、珠文と位置がややずれる場合があり、円文で位置を決めて別作りの珠文を貼っているようである。なお、263の裏面の調整はナデであるが、周縁部上面には糸切り痕が顕著に残る。

264は鬼の角、265は角の基部付近とみられる。267は断面位置を軸線として左右に下降するカーブを描いており、立体的な鬼の表現がうかがわれる。鬼面の額付近の破片で、破片左下に目が位置すると考える。268は鼻とみられる。269が最も大形の破片で、鬼面の左端が残る。丸い目と鼻の下の鬚、大きく開いた口からのぞく牙が見られる。鬼面は中空で立体的である。270も立体的な鬼瓦の一部で、大きく開いた口の下頬部分である。舌と牙が見られる。この破片のみ赤色に色が変わっており、器表の状態もやや異なり、他の多くの破片とはやや焼成が異なっていたのかもしれない。

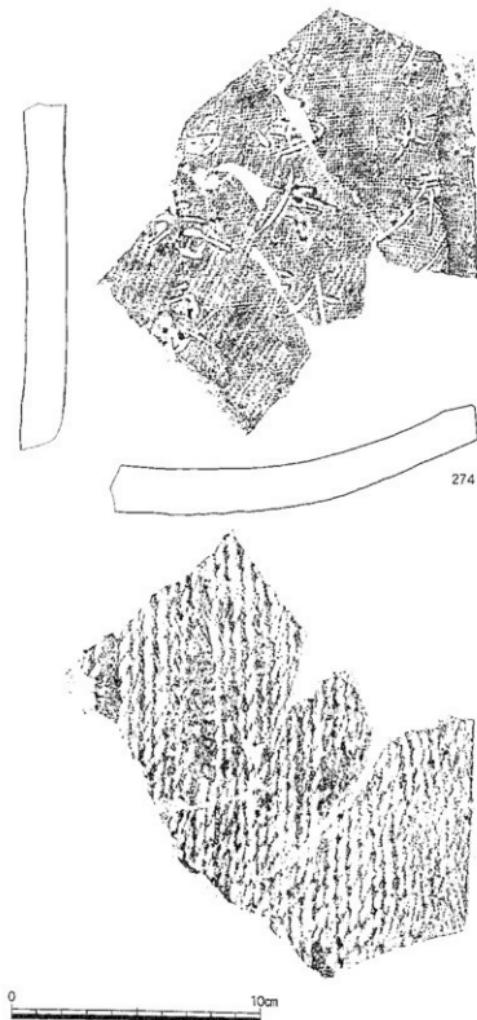
図202 文字瓦・戯画瓦（1）（1/2）

凹面の右端から3行にわたって文字が刻まれているが、上下を欠損する。また瓦の中軸線は右から3行目付近であり、左にさらに2行があった可能性がある。文字は流暢に書かれており、次章で述べる文字瓦とは全く異なる。文字は焼成前に刻まれており、右端の行では周縁部整形のヘラケズリが文字の端にかかるており、製作の途上に文字が書かれたことがわかる。

文字は右から1行目：男奴床□、2行目：之田奈比、3行目：□召志良である。2行目第1字は之以外の可能性もあり、2字目は田のほか由の可能性もある。奈良時代の文字資料であり貴重な資料であるが、解読については今後の課題とせざるをえない。

275～285も奈良時代の瓦であり、275～281が平瓦、282～285が丸瓦である。これらは戯画その他が刻まれたものであるが、図示したもののがそのすべてであり、瓦全体のなかでごく少量である。275～277は凸面に棒状工具の先端で幅広の沈線を刻む。線の配置は不規則である。また、280・281は鋭利な工具の先端で弧状の刻みを連続して設けている。

282は丸瓦凸面中央付近に文様を記したもので、工具先端で4～5本の浅い沈線を1単位として方向を変えながら縦方向に刻む。一方、283は丸瓦凸面の側縁近くに記号状に刻む。棒状工具の先端で深い沈線が刻まれている。284は丸瓦凹面に弧線が刻まれるもので、蓮弁を描いているとみられる、285も丸瓦凹面の小片で、線はしっかりしておりある程度の広さをもつ文様の一部とみられる。

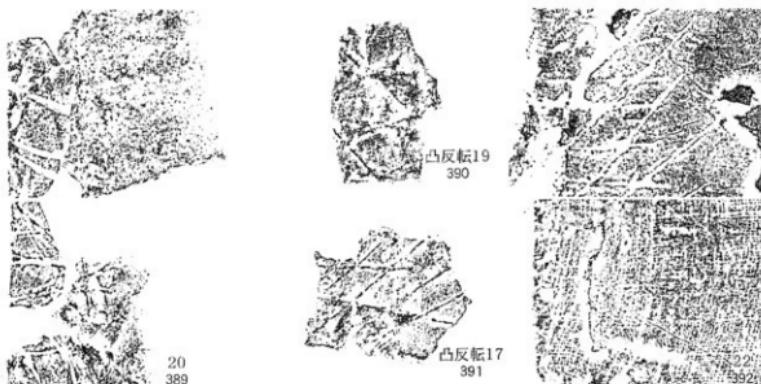
図222 刻みの分類（3）（1/2）

15)～23)については説明を省略するが、格子の形状、つまり、右下がり沈線と左下がり沈線の角度や密度で区分したものである。なお、22)、23)の拓本は省略した。また、1片1種類となるため分類に加えなかったが、さらにここに示した以外にも数種類の設定が可能である。

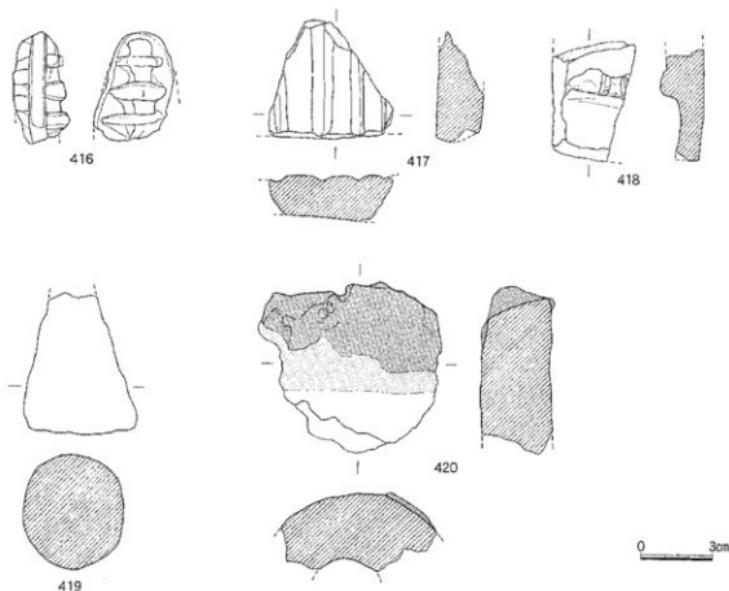
図228 土製品(1/2)

416は講堂北東部から出土した泥塔である。土師質で、残存長4.5cm・残存幅2.8cm・最大厚2.1cmをはかる。表裏に層塔が表現されており、一方は特にはっきりとしている。層塔は現状で三層であるが下部が破損しているため、何重の層塔であったかは不明である。表裏の層塔表現が対称となっておらず、それが生じていることから、表裏2つの型に挟み込んで成形したものと考えられる。

土の泥塔416は2つの型を合わせて成形していること、断面形が扁平でないことから、時期は古代に属すと推定される。

418は講堂調査区から出土したもので、青灰色を呈し瓦と同様の焼成である。裏面には布目の痕跡が残る。突帯が貼り付けられ、さらに突帯に刻み目が付けられている。突帯を境に段差がつき、残存長4.9cm・最大厚1.8cmをはかる。突帯から1cm離れた箇所にも、突帯が剥離した痕跡が認められる。

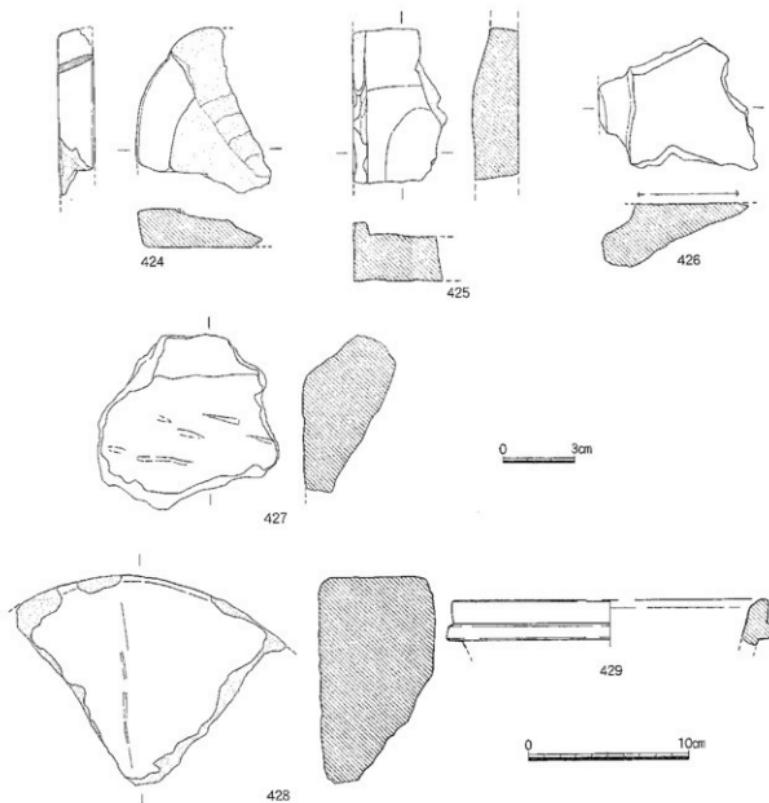
図230 石製品 (1/2 · 1/3)

427は表面にノミ痕と思われる痕跡が残る凝灰岩である。残存長7.2cm・最大厚3.5cmをはかる。出土位置は金堂調査区に近世に形成された瓦廐棄土壙である。基壇外装等に凝灰岩片が認められず、外装に用いられた可能性は低く、燈籠などの石製品である可能性が強い。この凝灰岩の産地は香川県火山周辺と推定される<sup>(1)</sup>。

428は角礫凝灰岩（豊島石）製の石臼で、講堂調査区の瓦を用いた暗渠状造構から出土した。残存長15.8cm・残存幅13.0cm・厚7.1cmで、側面から下部にかけて被熱して赤色を呈している。

429は滑石製の石鍋でT19Bから出土した。口縁部下に断面台形の鉗が削り出されている。口縁端部は外反気味に斜めになる。

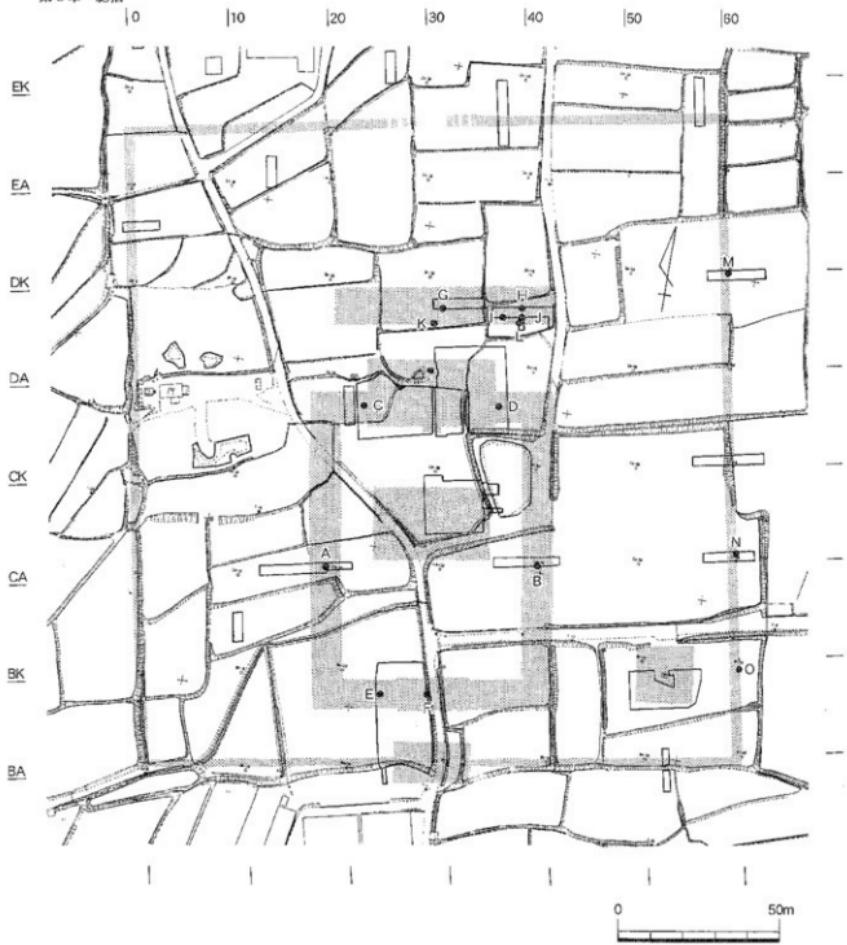
図233 検出遺構および堂塔の基準点 (1/1,500)

は近いが中門礎石、なかでも根石の遺存状況の良い礎石58を使用することとした。また基準点は、講堂基壇端、東・西面回廊礎石(T 5・6)、北面東西側回廊の礎石がそれぞれ平行になり、かつ柱心として妥当である位置に決めた。

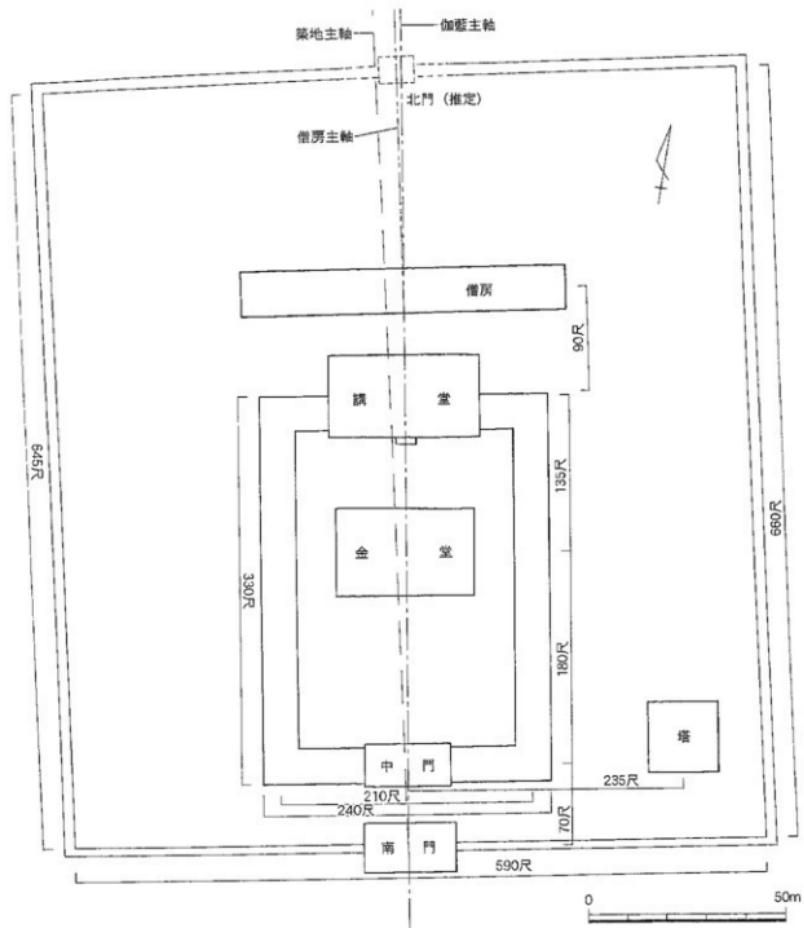
図235 伽藍配置および造営軸の復元 (1/1,250)

東西方向である東・西面回廊心々間距離と主要伽藍軸一塔間での誤差を比較した場合、距離の短い前者の方が誤差が大きいことから、堂塔間距離の長短や地形の傾斜によってこの誤差が生じているものではないと考えられる。むしろ実際に占地を行っていく際に、他の堂宇とのバランスや個々の地形などに合わせたために計画とはややずれた位置に造営することになったのではなかろうか。

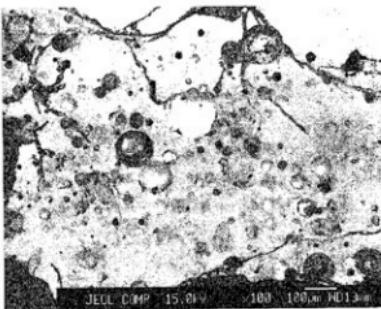
図2 b 分析試料2-1Bの反射電子像

図2は、資料2-1の反射電子像で、図2aのように完全に熔融しておらず鉱物粒子の残る部分（分析試料2-1A）と、図2bのようにすべてが熔融してガラス化した部分（分析試料2-1B）がみられた。

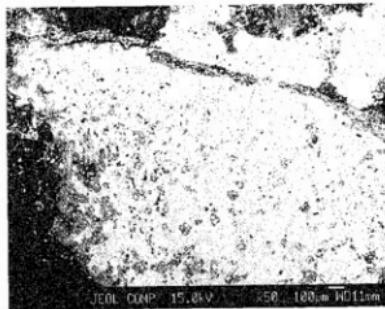
図3 b 分析試料2-2Bの反射電子像

図3は、資料2-2の反射電子像で、図3aは酸化物部分（分析試料2-2A）、図3bは内部に存在していた金属粒子（分析試料2-2B）のものである。図3aでは、酸化物の中にスズ酸化物、鉛-ヒ素の粒子、鉛粒子などが散在している。
