# 大廻小廻山城跡発掘調査報告

1989年3月

岡山市教育委員会

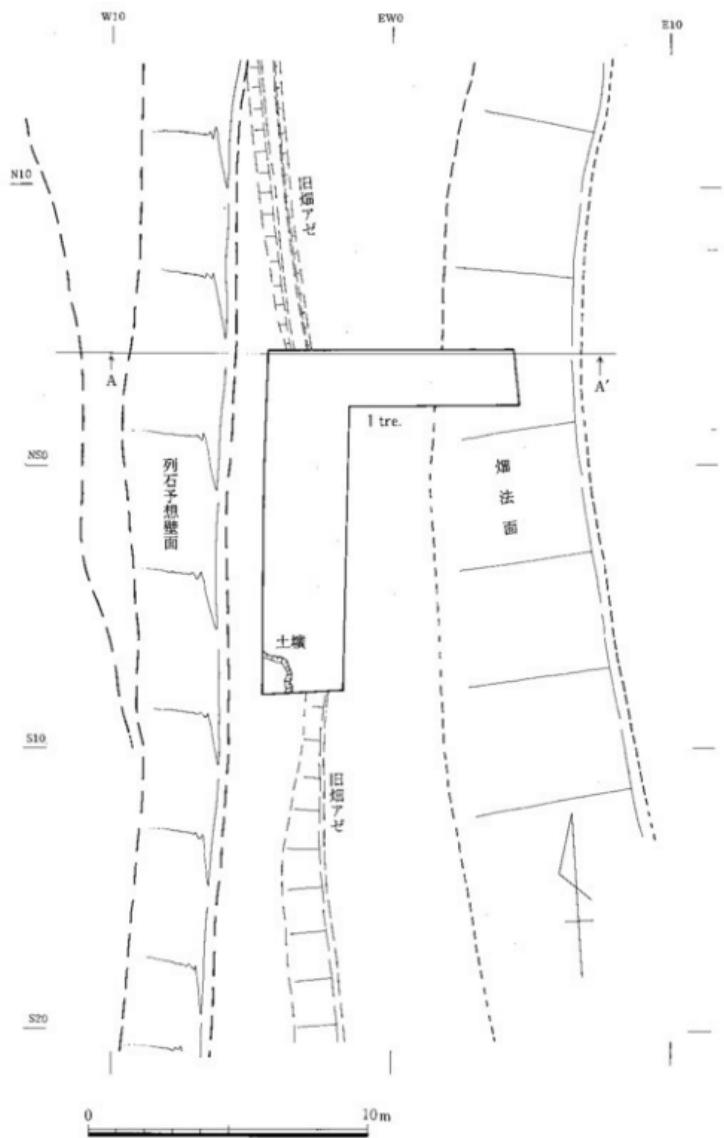
第7図 A地点 全体図

を経て北西端部に至る。そこでは大きく二回、いずれも内角130度程の折を描き、東に進路を取ってB地点に至る。本地点では、列石の予想される壁面の高さが2.0m程あり、その前面は幅1.5m程の平坦部がある。壁面上方は幅7~8mの平坦部となり、そのさらに上方は、重機によって押し出された高さ2mの畠法面となっている。この上の畠面は現在かなり平坦であるが、地権者の証言と周囲の地形からして、本来から平坦とみられ、造成された畠法面に段が埋め込まれ、他地点でしばしば認められるような、二段構造の外郭線であった可能性が強い。外郭線の外は25度の急斜面である。トレーニチは、こうした外郭線の下段平坦部に設定した。ここは、かつての畠耕作が及んでそのアゼが認められるが、大きな改変の痕跡はない。なお、列石予想部は、土地境界の関係で発掘を行なっていない。

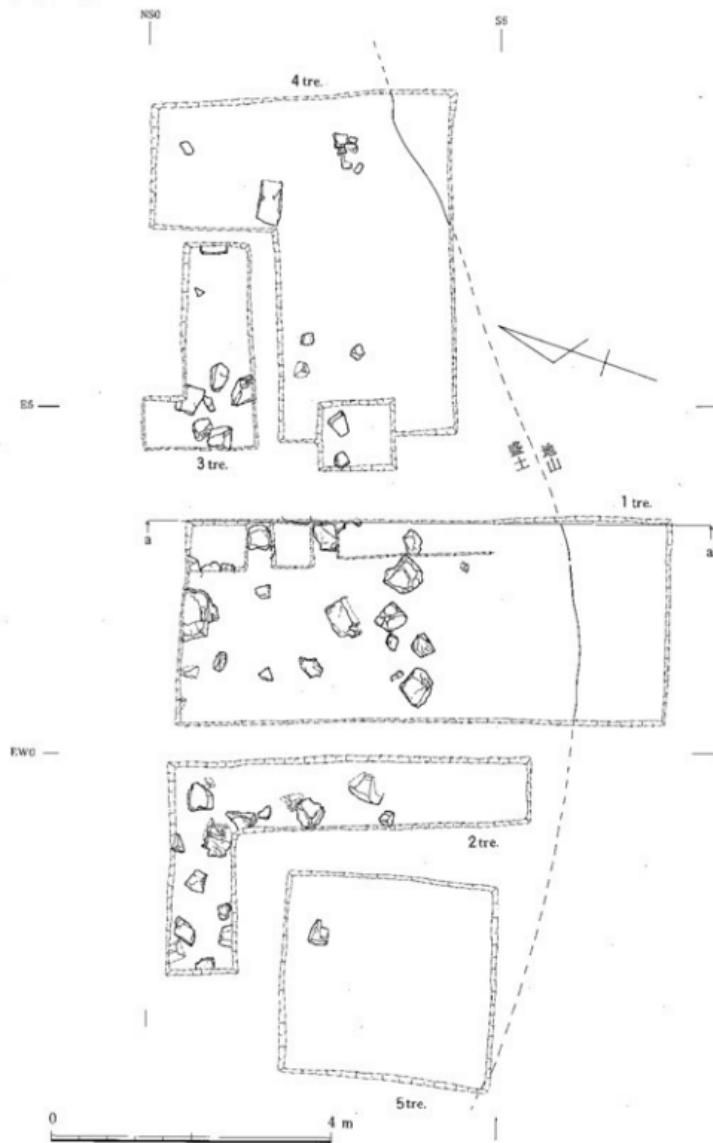
第12図 B地点 第1～5トレンチ

で厚さ4cm。版築層には、最大70×60cm大方形もしくは扁平な石材が多量に含まれている。こうした石材は、無秩序に混入するのではなく、レベルはその深部にも及ぶ一方、検出面付近の版築上部を中心とし、しかも上部平滑面を版築単位の傾斜つまり、ほぼ水平に配するものが多い。このため、当初は礎石の可能性を考えその配置を追及したが、第12図に示される様に、ほぼ否定される。むしろ、盛土肥厚部における版築工法と一体となった補強石材のあり方を示すものであろう。各トレンチでは精査したが、上部構造を示す遺構は確認されなかった。

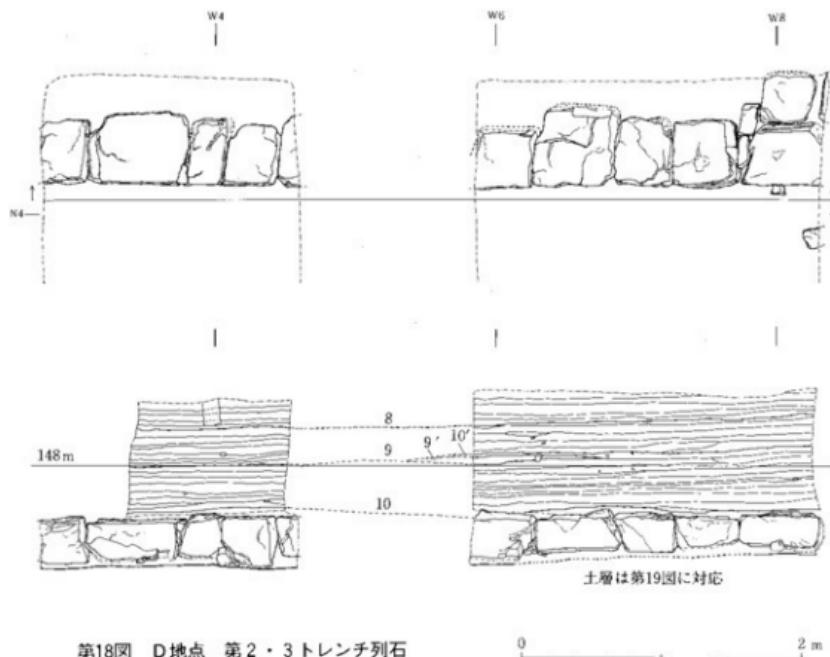
第18図 D地点 第2・3トレンチ列石

先行する地山成形が予想される。さらに、壁前面平坦部の上部が幅2.5mに渡ってより水平な状態に削られている。この平坦部の山側に、先述の置土を併いながら、列石が構築されている。列石前面には、列石を半ばまで埋める暗黄褐色の混縞層(12)があり版築層とも思える程よく締まっている。列石背面と地山壁面の間には暗褐灰色の版築層(11)が認められる。これには、おそらく固めの意味で混合された10cm以下の石が認められる。その上には、暗褐黒灰色の版築層(10)が認められる。この層は灰や炭粒を顕著に含み、気泡の含有状況から水で練って調合された可能性がある。厚さは、谷側で35cmを測り山側にむけて次第に薄くなるが、これは各細別層とも列石上面に沿って、つまり水平に堆積しているためである。注目すべきことに、こうした版築層は列石を完全に覆い隠している。いずれの断面でも、列石外縁の外方15~25cmまで確実に及んでいる。一方、上方の盛土端付近の地山上にも、黒褐色の有機質土層(13)が認め

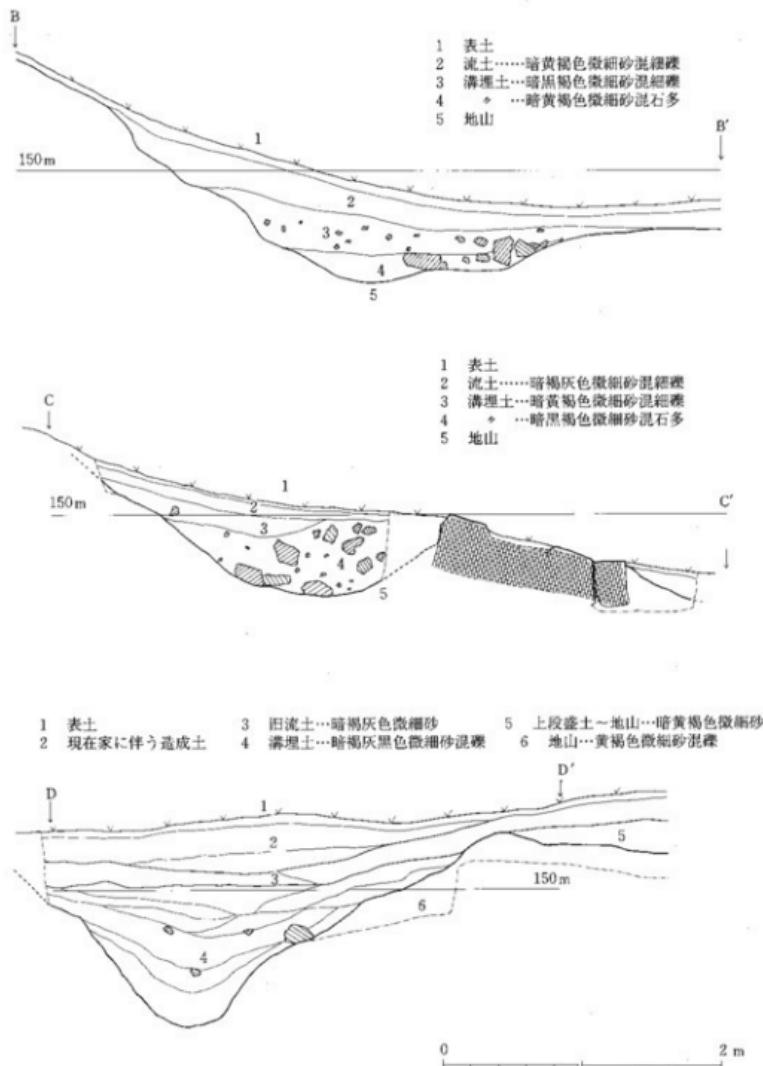
第21図 上段据の溝断面

の鞍部に沿うものである。一端は第12トレンチ付近にあり、ここでは幅4mで、周囲の平坦部より50cm程低い大きな窪み状をしている。南に下って第13トレンチでは西から上段壁面が迫って幅1.4mの溝状となり、必然的に深さを増していく。また、壁面に沿う短い枝溝が合流する。さらに南の第14トレンチでは、稜線も近く、西の上段壁面をそのまま壁面とする深さ1.3mのV字溝となり、そのまま稜線を抜けることはまず間違いない。溝底のレベルは、北の第12トレンチに比べ第14トレンチが、25cm程高いが、仮に水がたまるとすれば、下段盛土を越えて北に流れれる前に南に抜ける構造である。埋土は、有機分を顯著に含んだ暗褐色黒色の混疊微細砂で、遺物は一切検出されなかった。

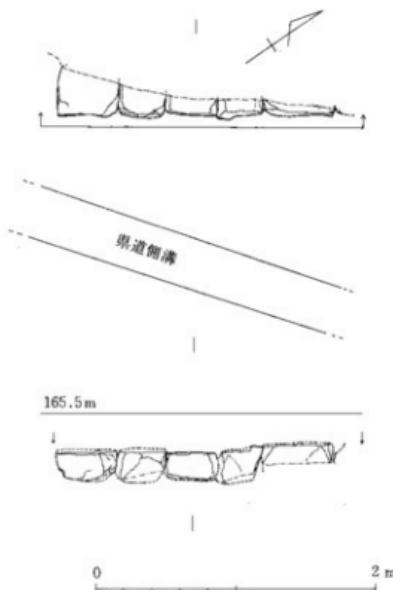
第28図 F 地点 露出列石

南は現状で欠落するが、その位置には掻乱土が認められ、本来は石材があったものとみられる。各石の長さは25~54cm、奥行60~70cmである。ここでの特徴は、他に比べ列石の奥行が広く、細長い石材の小口面を外に向け直線を作りだしていること。また、外縁面やこれに対向する城内側の小口面が自然面を残すのに対し、両側面が削石面で、長方形で大きく扁平な石材を横割した状況が顕著に窺われる点である。石種は北端がホルンフェルス、他が花崗斑岩である。なお、立面傾斜は10度程を測る。

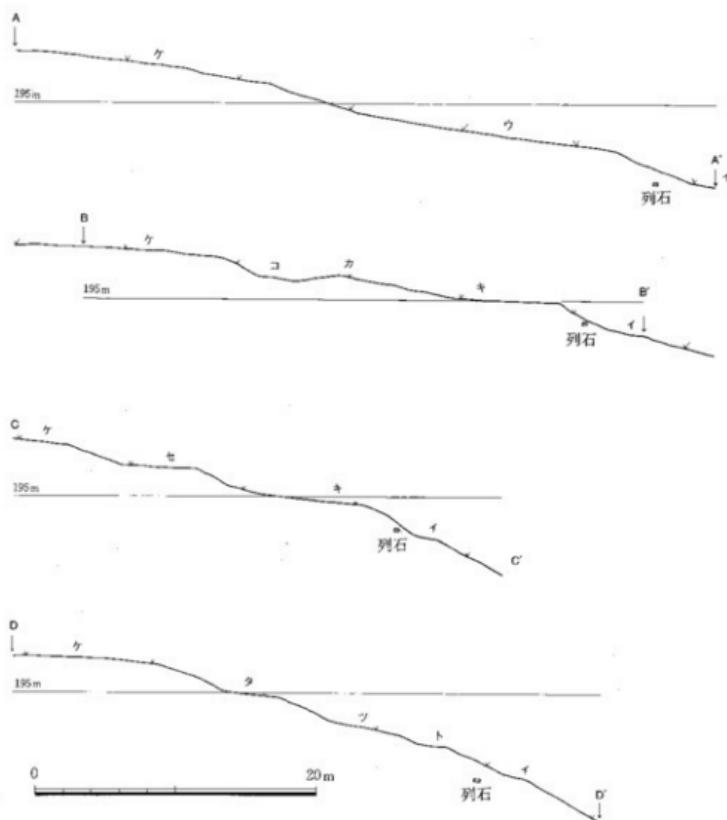
第31図 小廻山外郭線断面

以上の様に小廻山山頂付近では、明らかに後世の開墾によるものを別として、複雑な段構造が確認されるが、各部位の断面構造(第31図)を改めてみれば、東直線部では2段、南東部では基本的に3段、南部では4段を数える。下段壁面裾から最上平坦部肩までの、比高は4mから8mとばらつきがあるが、その幅は、H地点では上段くびれ部を機械的に結ぶ線を基準とすれば、どの位置でも24~26mを測りほぼ一定である。また、各部位での最上段壁上角は、稜線からおよそ数メートル外に引いた位置にあたり、以下の段や平坦面は総て城外に向いて認めら

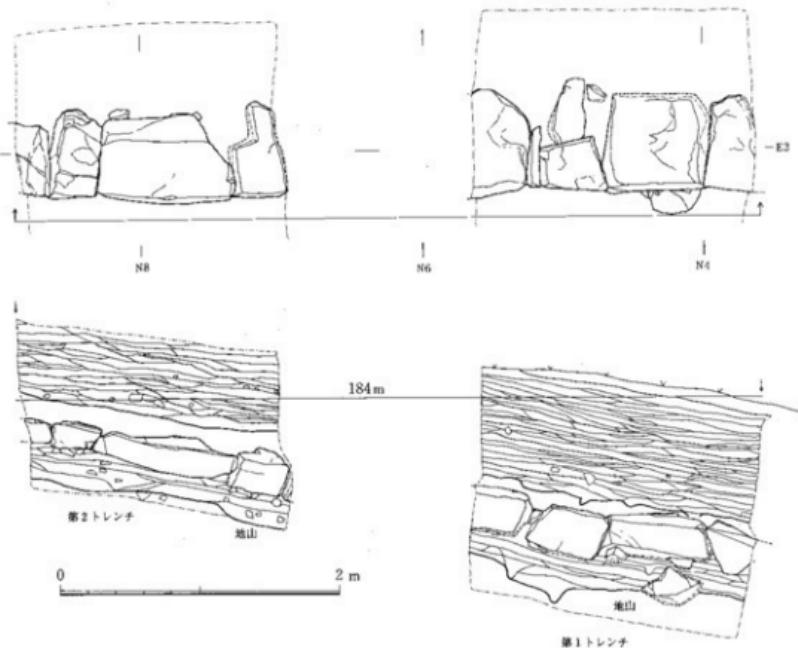
第33図 H地点 第1・2トレンチ列石

を伴い、外縁上角を平面立面ともに描えている。置土は、上の版築と同様の暗黄褐色土で、良く締まりタタキによっている可能性がある。この置土の厚さは、城跡の内では厚い方である。列石の立面での傾斜は、10度であるが、最北の石はさらに傾いている。図示していないが、その北1mの下段壁面の検出に留めた場所で僅かに顔を覗かす列石上角部を確認し、それへの連続状況からして、この石から北は傾斜を変え、15度となることが判明している。その傾斜変換の一端を担う南側石材に関して、注目すべき状況が観察される。この石の直下には地山上に40cm大の石材が置かれ、他部から連続する置土が施された後に小石が咬まされ、これを基礎に本体石材が置かれるという特に入念な基礎構造を示している。また、石材上面の奥全面と一部側面にかけて、黒色有機物質が付着していた。さらに、石材の重なり具合からみれば、先ずこの石が置かれ、その後、上下方向に石材が置かれて行った可能性が指摘される。つまりこの石は、厳密に位置を定めた工程上の基準で、目印に顔料が塗られた可能性がある。なお、各石材の種類は花崗岩斑岩6に対しホルンフェルスが2の割りで一見無秩序に混在している。

外郭線の構築に当たっては、先ず地山整形が行なわれた様で、特に列石構築部は幅1m、谷側深さ0.2m程の溝状窪みが認められる。先述の列石下の置土は、この溝を半ばまで埋めるといった関係になる。列石構築に続き版築盛土が行なわれるが、ここでも版築は、列石を覆込んでおり、本来の下段壁面は列石外縁の外方40~50cmに求められる。第2トレンチ上方では盛土の山側端部を確認し、盛土幅は約6mを測る。壁面の傾斜角は、その下部で最大70度程を確認した。高さは、第34図下の図では見かけ上1mとなるが、現状での下段平坦部肩との比高は2m余りあり、本来の肩部が流失し平面的に大きく後退した状況が窺われる。版築盛土は、概して暗黄灰褐色系の混細礫土で、土質からして付近の地山に由来するとみられ、良く綺まっている。D地点の様に各大別層が鮮やかな色彩差を持つものではなく、大別層間の境界も不明瞭である。ただ大まかには、下層は有機質分が多い暗褐灰色系土、上層は黄白~灰褐色系土が主体で、中層は両者が入り乱れている。こうした大別層の内において明・暗・褐・灰・黄の強弱の点などで微妙な差を持った単位が互層構造を作りだしている。各単位の厚さは2~5cmを測りD地点よりやや細かい。列石に沿う方向での断面では、こうした版築の各単位が、水平ではなく列石上面の傾斜に平行し、しかも一連のものとして行われている状況が読み取れる。

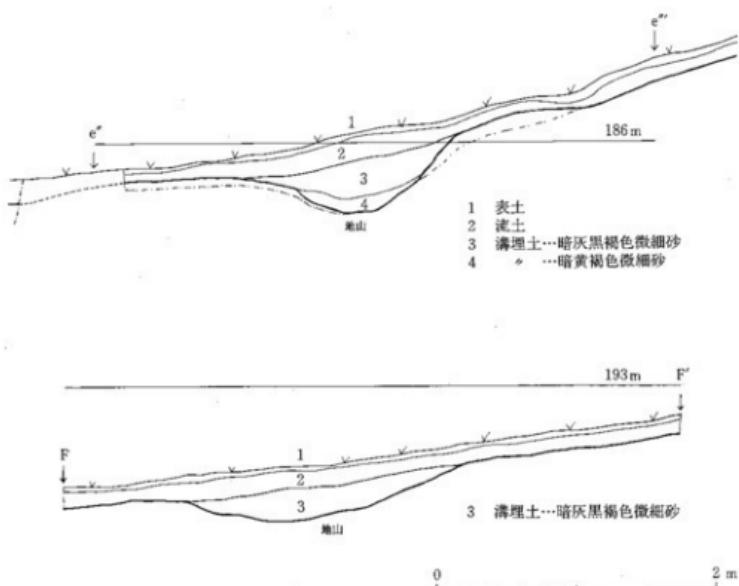
第37図 H地点 上段据溝断面

下段平坦部の山側盛土端から上方は、地山削り出しで、盛土部から連続する傾斜を持って上段壁面に突き当たる。山側盛土端と上段壁面の間で溝1を検出した。走行は、下段肩部と平行し、その中軸は、その現状肩からほぼ9m、盛土端から3m余り山側で、上段壁面の突出部では裾にあたる位置である。幅は1~2m、深さは第5トレーニング山側で0.5m、第8トレーニング山側で0.3mを測る。南が深いのは、南側の開墾時の段に示される耕作による削平の結果とみられる。埋土は、暗灰黒色の有機質分の多い流土層で遺物は確認されなかった。埋土の感触からすれば一見新しそうな印象を受けるが、地権者の証言から少なくとも国有林以後の畠溝などではない。むしろ、位置からすれば、下方の版築盛土の流失防止のためと考えるのが自然である。なお、本来外郭線に伴うとした場合、この溝と下段壁面の間に本来もっと高い版築つまり土壙があり、その内縁を画するものであったと考える事については、埋土が盛土壁面前面の崩落土と大きく異なり、西上方からの流土のみで埋まっているとみられることから否定的である。第5トレーニングは上段壁面にも及び、これも地山削り出しの造成であることが判明した。

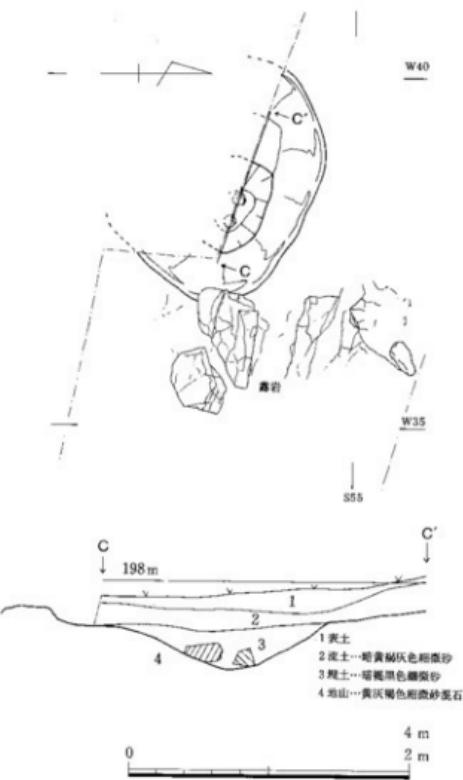
第40図 I 地点 第3トレンチ土壤1

程認められ、そこから古代から近世に至る遺物が出土した。第2トレンチの破線位置では、ほぼ完形に復原できる須恵器壺（第76図-5）の破片が集中していた。この個体の破片のうち少量はトレンチ下方の窪部にも及んでいた。また近接して須恵器壺蓋（第76図-4）や別の須恵器壺片（第76図-7）なども検出され、全体として城跡との関連を偲ばせる。また、各トレンチで古代末・中世の土器片（第76図-3・8）が少量確認されるほか、龍王碑前面の第4トレンチを中心とし近世遺物が出土した。精査にかかわらず、須恵器出土位置付近では、遺構は確認できなかった。第3トレンチの南端では土壤1を検出した。ここは、頂上平坦部へ至る通路状部にあたる。東西1.8m、深さ0.4mを測り、南側は未検出であるが、このまま下方へ抜ける可能性もある。埋土は灰とみられる有機分を顕著に含んだ暗褐灰黒色

土で、底面付近に20~30cm大の石材を伴っている。共伴遺物はない。この他、第4トレンチで浅い窪みを検出したが、遺構としては極めて不明瞭のものである。

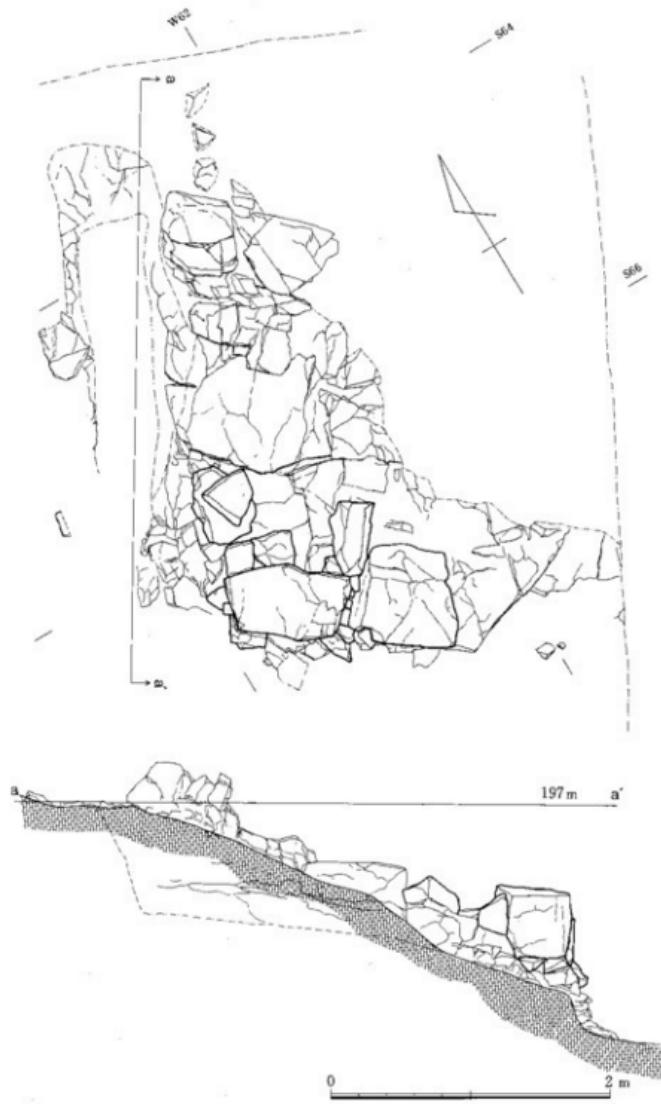
第43図 K地点 第1トレンチ石組

石組の西では、2m程の間隙をおいて土壤1を検出した。平坦部の折れ込み部において、石組と対面する位置にあたる。東西長3m、山側深さ1.2mを測るが、南の斜面下方に向けて深さを減じ、そのまま平坦部に抜けている。東部では岩盤を切り込んでいる。埋土は、暗灰黒色系土で炭灰を顕著に含み、少量焼土も認められるが、直径2m程の底面そのものは焼けていない。埋土下層を中心に大小の石材が高密度で堆積し、内には地山に接するものもある。埋土は堆積状況からして上方から流入した可能性が高く、石材もまた上から投げ込まれた可能性がある。もっとも、先述の様に、直上のJ地点第4トレンチでは遺構は確認されない。土壤前面の平坦部の地山上では、土壤の埋土層がそのまま堆積し、これによって埋まる深さ15cm程の窪みを検出した。遺物は、土壤埋土やその連続層では一切確認できなかつたが、平坦部の上層流土で近世のものとみられる土器細片などが少量出土した。この土壤は石組とともに、前面平坦部の造成と同時期かそれ以後のものといえる。また配置や土壤埋土類似土が石組東の岩盤直上にも堆積することから、両者の直接的関連も考えられなくはないが、結局、時期・性格は不明とせざるをえない。

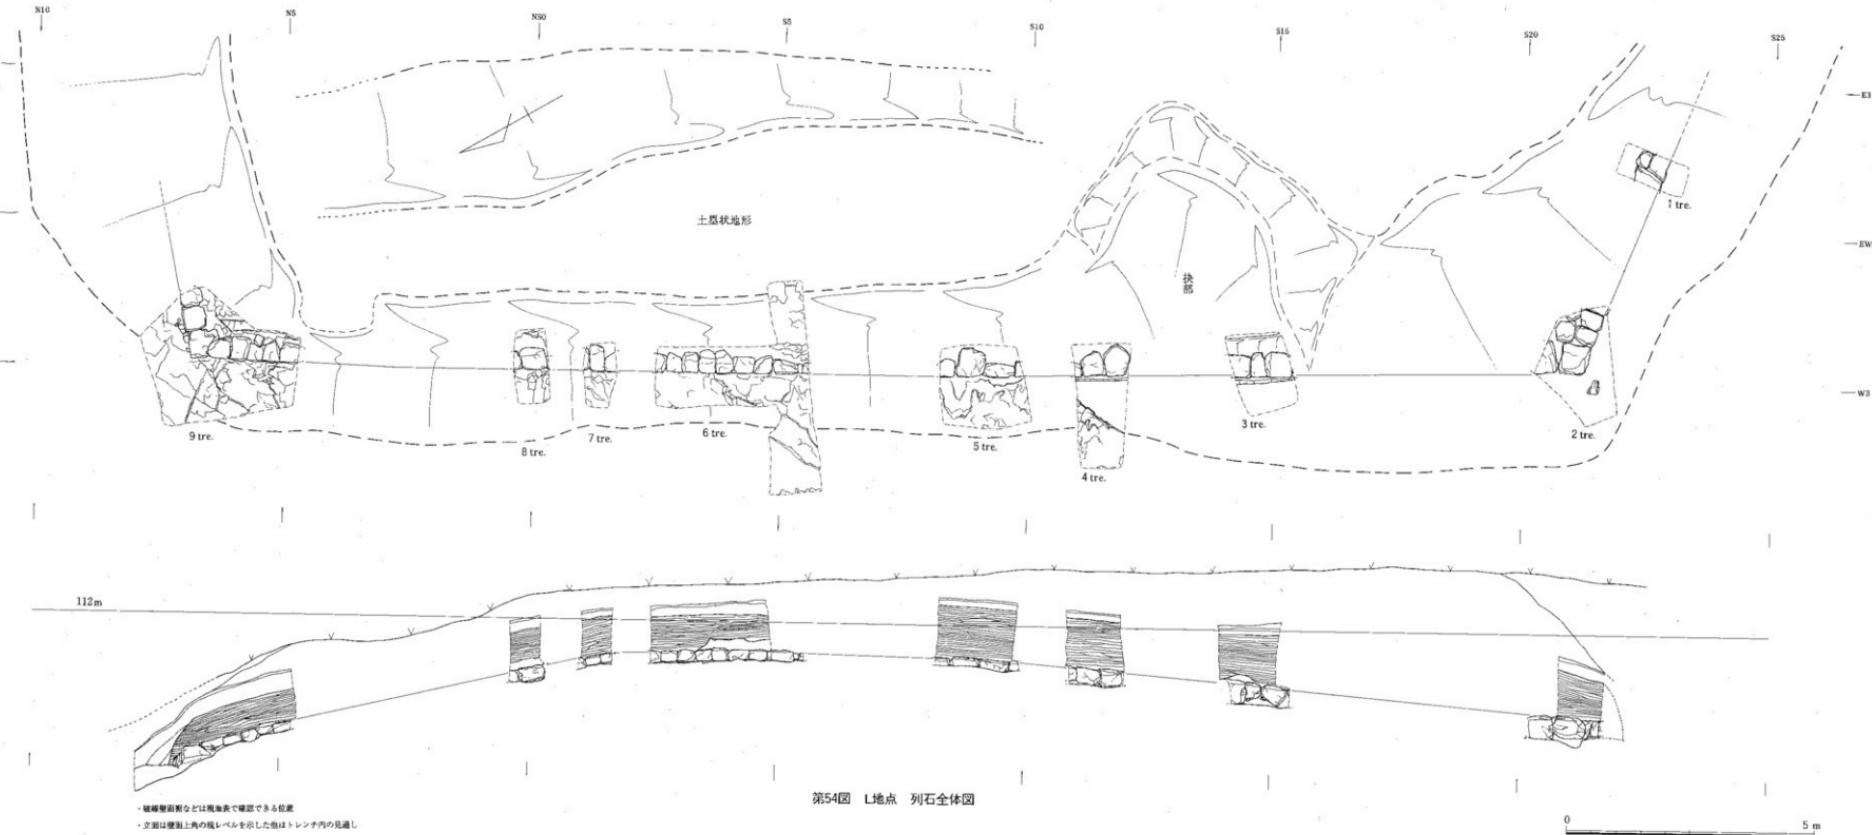
第54図 L地点 列石全体図

列石の構築場所は、第1・2トレンチは平坦な土質の地山上であるのに対し、第3・4トレンチは土質の地山に掘られた溝内、以北第9トレンチ南までは岩盤上でしばしば溝内、9トレンチ北部は厚い置土上となっている。置土を伴うのは本来地山が低い位置とみられるのに対し、地山上特に溝内に構築されるのは、本来地山が高く大きな改変には困難が予想される位置であ

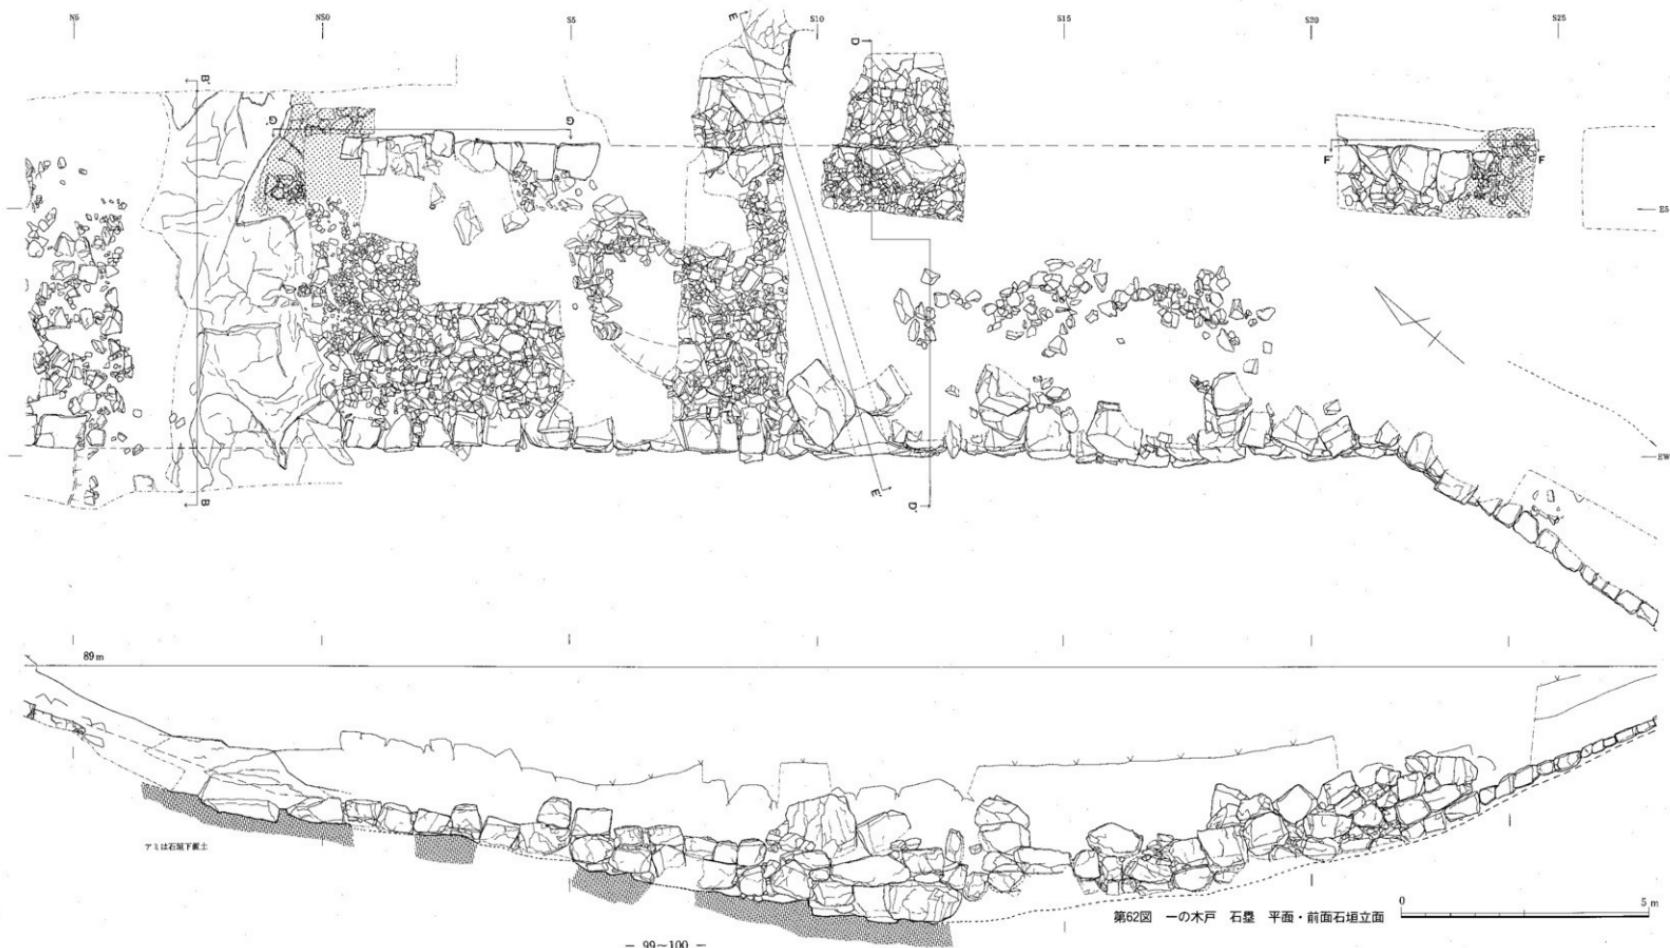
第62図 一の木戸 石垣 平面・前面石垣立面

石壘の本体部は、城外を向く前面石垣と城内を向く背面石垣によって囲まれ、両石垣間には土砂を交えない無数の角石が充填されている。石壘南端部付近を除き、二つの石垣はきれいに平行し、その部分での両者の外縁間の距離、つまり石壘の基本幅は6.1~6.2mを測る。また、石壘の主軸は、便宜上南北と見立て記述するが、正確にはN-40°-Wを示す。

前面石垣は本来から露出していたとみられるが、各部の最下段の石材などは流土や大小の転石に覆われており、ほぼ全面に渡って掘り下げを実施した。石垣南端の最下段は神籠石状列石から連続している。北端は、現状では石材を岩盤に当てて一旦途切れているが、その延長線上に欠落部をおいて、やはり列石に続いている。現状での北端から、南へ21.3mは一直線、ここで207度の折部を持ち、さらに1.7mは複数段の石積みが認められる。一方、今回新たに確認した背面石垣も、本来は露出していたとみられるが、調査前は流土に埋没し、中央部、北端部、南端部についてのみ掘り下げを行なった。検出したその北端は、前面石垣の現北端の対称位置にあり、南端はここから前面石垣折部の対称点をそのまま一直線に突き抜けて、23.3mの所にある。この南端は、ほぼ、前面石垣南端から石壙主軸に対しての垂線上にあり、石壙の長さとしてはこの背面石垣長を充てができる。ただ、背面石垣南端を除けば、現状での各石垣端部は本来からの端部と断定するには至らず、本来の石壙長は若干長くなる可能性もある。

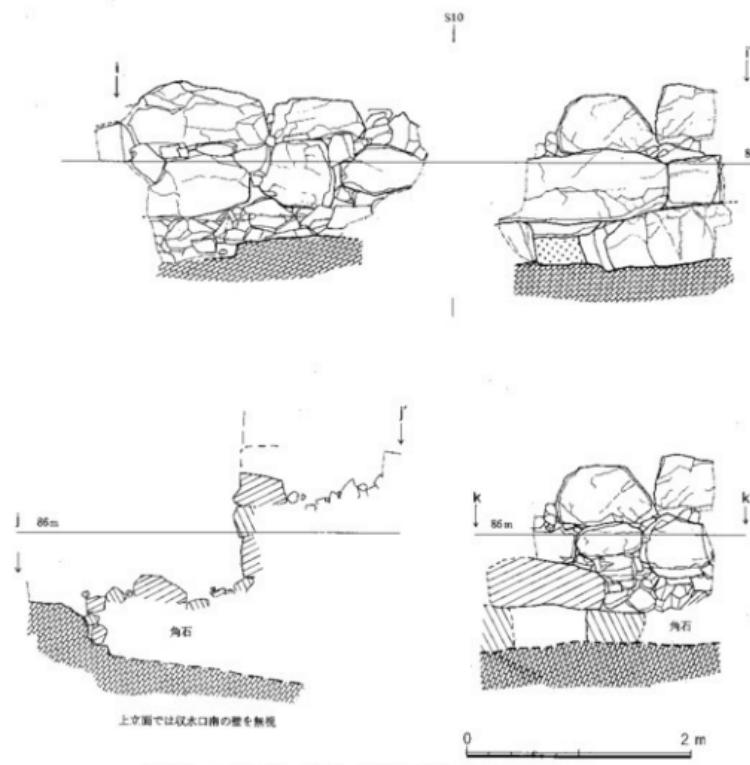
第68図 一の木戸 石堀 吸水口と中央部背面石垣

吸水口は背面石垣面からは1.4m東にある。ここでは、通水溝の側壁石の東面と天井石の東面が揃えられるだけでなく、天井石の北側でやはり東面を合わせて大形石材が積まれ、高さ1.1mで2段積み、背面石垣と平行する石垣面を形成する。この石垣面にある吸水口は高さ0.4m、幅1.0mを測る。通水溝幅は吸水口の奥0.5m以後で0.6mとなり、水が流入し易いように開口部を広くとった構造である。また、吸水口では床となる岩盤が側壁部に比べ5cm程掘り窪められている。さらに、吸水口の南前方には、吸水口南側壁から連続し、さらに1.0m突き出して

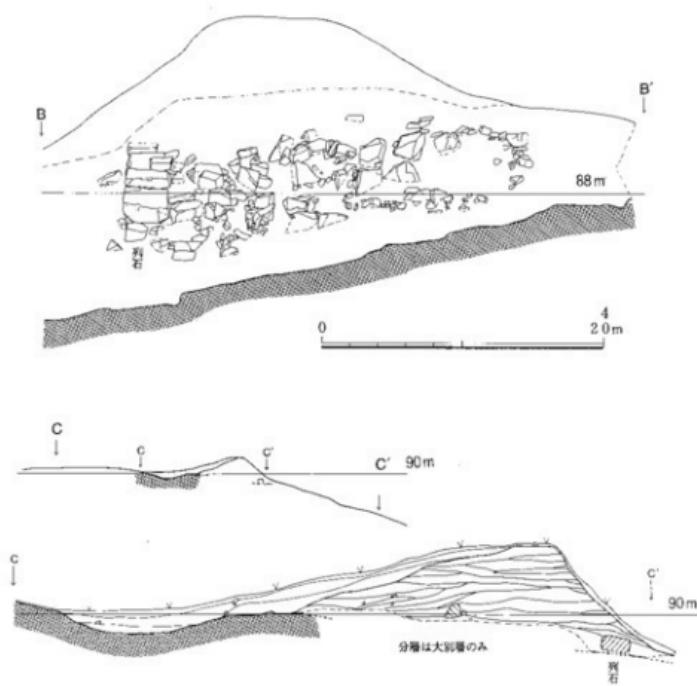
第74図 一の木戸 北側土塁  
上 道路北法面 下 第5トレンチ

土壙状地形を切断する道路の北法面では、垂直に切り直すと崩落の危険があるため、現法面のままでの流土除去に留めて、観察を行なった。ここでは、東に高い岩盤傾斜に沿って、角石を若干含む暗黄灰褐色の盛土が確認される。この盛土は、そのまま列石下の置土としてその前面にもおよんでいる。その上には、角石を多量に含む盛土層が認められる。この層は列石背後だけに認められ、垂直面に換算した列石直後での厚さは60cm程とみられるが、背後にに向けて次第に薄くなり、結果的に層の上面は水平に近くなる。含まれる石材は、長辺40cm以下の肉厚の角石で、列石石材に接するものがあるが、特に上面レベルや配置を揃えるものではなく、全体的には層状とはいえない個々は無秩序に混入された状況である。なお、この層の石材はあくまでも盛土の強度を増すために土砂と併用されたもので、通水を意図した石壙石垣間の純角石層とは、道路を隔て一見連続的とはいえない、別のものである。その層の上にはさらに版築盛土が乗っている。ちなみに、この法面での土壙基底部幅は、石壙幅とほぼ等しく6m余りといえる。土壙の
