出雲市埋蔵文化財調査報告書

第3集

出雲市教育委員会

4. 横穴式石室保全状況調査

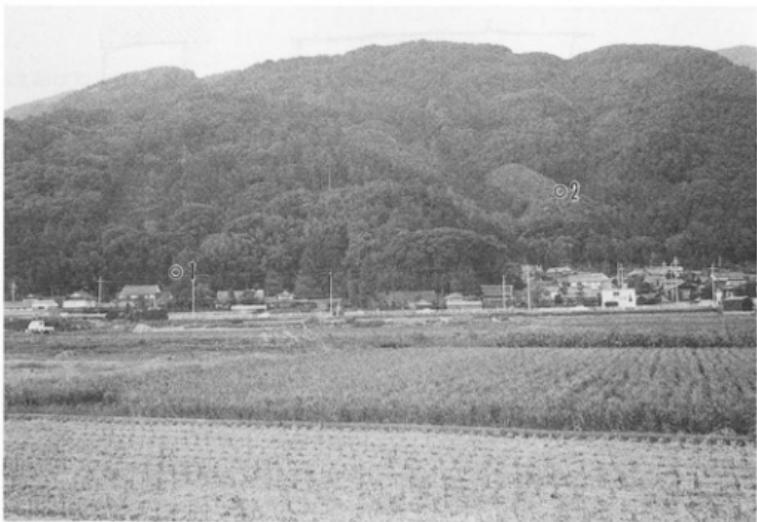
写真1 石臼古墳(1)・大前山(2)遠景

出雲市と籾川郡大社町との境にあたる出雲市矢尾町矢尾西の通称前後谷に位置する。北山南麓のやや急な斜面に築かれた山寄せの古墳で、後世の開墾等により墳丘の改変が著しく、墳形は不明である。

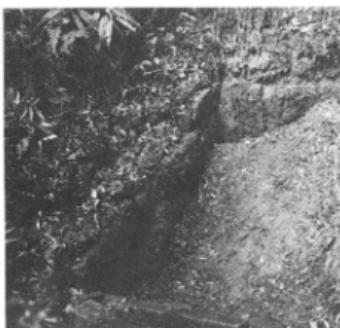
写真2 石臼古墳石室（奥壁と西壁）

埋葬施設は切石からなる両袖式の横穴式石室で、ほぼ南に開口する。玄室には多くの土砂が流入し、上部のみが露出している。現状では奥行き2.0m、幅1.2mを測り、奥壁は3枚、側壁は複数の切石より構成されている。東側の側壁は大きな1枚石を据え、その石と天井石（現在は失われている）との隙間に細長い石2個を1段に置く。西壁の積み方は東壁と同様であるが、玄門付近では3段積とな

り、一部に切組積み（石の角をL字にカットし、その部分に他の石の角を置く石積み技法）が認められる。玄門は長方体の袖石を側壁に接して立て、さらに、その上に楣石（現在は失われている）を置く構造である。なお、側壁の一部は楣石を受けるためにL字にカットされている。

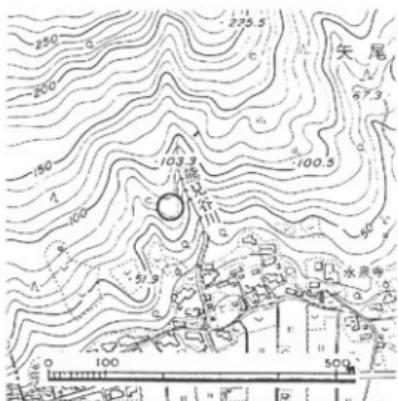
図3 大前山古墳石室内部 (2は石臼古墳)

埋葬施設は割石からなる両袖式の横穴式石室で、ほぼ南に開口する。玄室は奥行2.2m、幅1.1m、高さ1.5mを測る。奥壁は大小2個の石を上下に積む。側壁は比較的大きな腰石を据え、その上に小さな割石

を4、5段に積み、袖石の上端で目地が通っている。玄門は柱状の袖石を立て、その上に小さな割石を積み、さらに楣石を置く。羨道部も玄室と同様に割石を数段に積んでいるが、土砂が流入しているため、詳細は不明である。なお、石材は現地附近から産出する山石である。

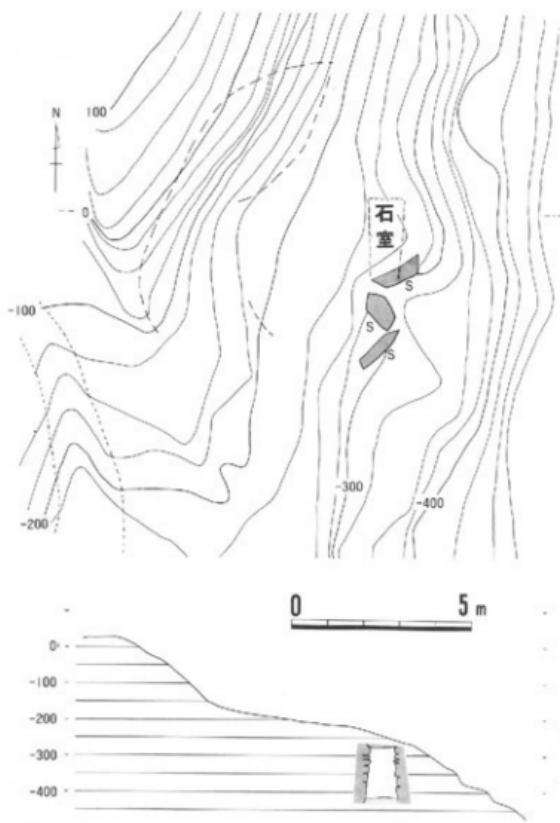
図4 大前山古墳墳丘測量図

石臼古墳より東方300m、出雲市矢尾町矢尾西の熊見谷にある通称大前山の東側斜面に位置し、出雲平野を見下ろす、かなり高所に築かれている。屋根沿いに築かれた10m程度の小規模な古墳である。山寄せの古墳であるため、現在は盛土の多くが失われ、墳形は不明である。

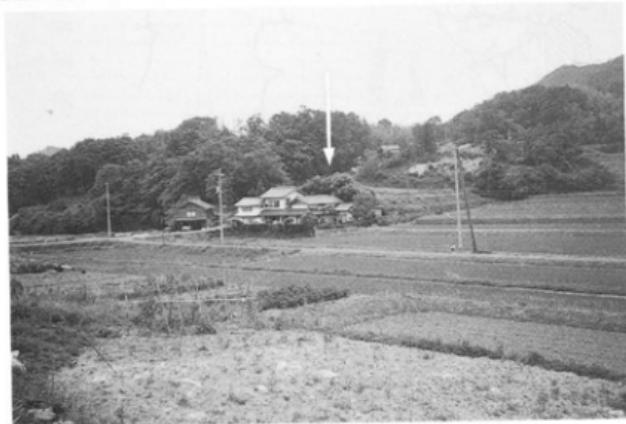
写真4 宇那手塚山古墳遠景(↓印が古墳)

斐伊川から南へ約1km入った出雲市宇那手町の谷あいに位置する。低い屋根の先端に築かれた山寄せの古墳で、径13m、高さ2mの円墳といわれる(註)が、現状では横穴式石室を覆う程の盛土しか認められない。

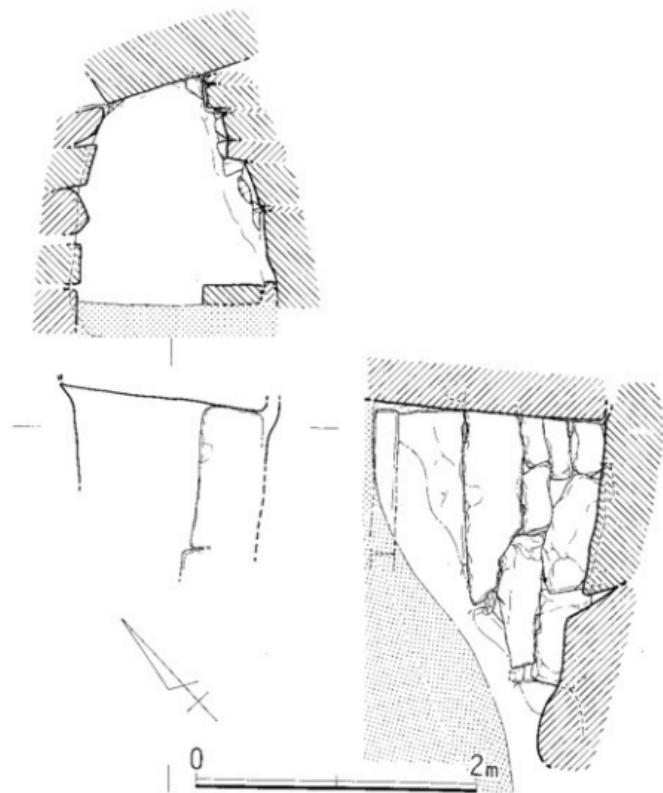
図7 宇那手塚山古墳石室実測図

石室は自然石や割石からなり、西南に開口する。玄室内には土砂が堆積しているので、規模は明らかにできない。現在長3m以上、幅1.5m、高さ1.6mを測る。奥壁は1枚、天井石は2枚以上からなるが、側壁は大念寺古墳と同

様、細長い石を4、5段に積む。なお、両壁とも中程から天井にかけてかなり内側に傾斜している。これは1964年(昭和39年)の水害により西側の壁の上部が露出し、かつ、石室がかなり外側に傾いたためである。

玄室の東壁に接して、2枚以上の切石が置かれている。奥壁に隣接する石は長さ100cm、

幅40cm、厚さ15cmの長方体を呈する。これは遺骸を置いた屍床の一部と推定される。

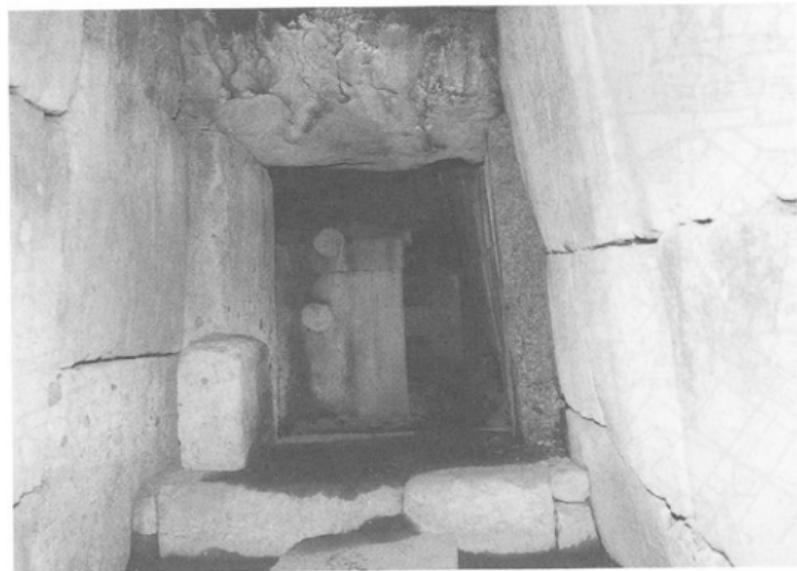
写真7 上塩冶築山古墳横穴式石室

墳丘は、後世の改変をかなり受けしており、現在では方形に見えるが、本来は径40m程の円墳と考えられている。内蔵されている横穴式石室は、切石を使用した整美なもので、所々に切組積みの手法がみられる。また、石室内には家形石棺が2基置かれている。

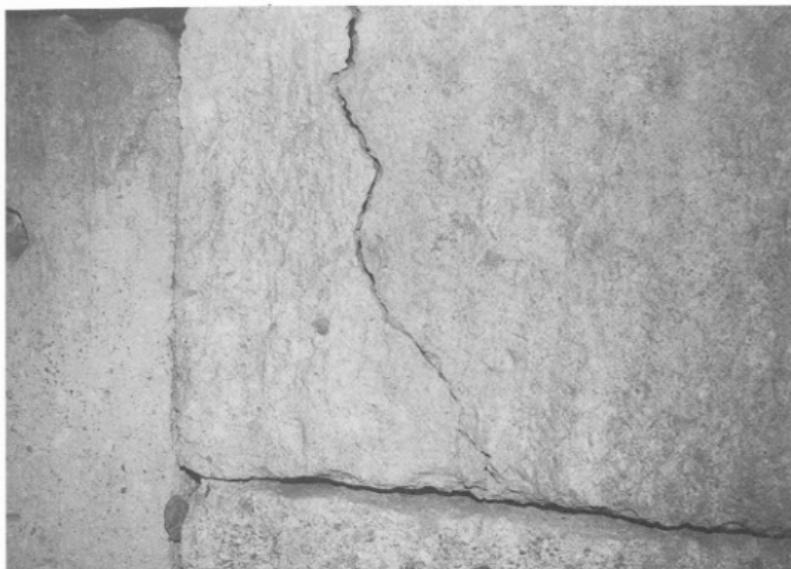
写真8 上塙治築山古墳側壁損傷状況

さて、石室の保全状況であるが石材にヒビの入っている箇所は多数あるが、特にヒビの大きな箇所が9カ所あり、そのうち既に崩落しあげていている箇所が2カ所ある。右側の袖石についてはヒビの幅が拡がってきており、表面の剥離も著しい。また、手前の家形石棺の屋根についても、数箇所の凹があり、横口の真上あたりと、奥側の部分では、かなり範囲も広くなっている。そこから徐々に崩れており、これらの崩壊の原因は、雨水や温度差によって生じる水滴によって徐々に生じたものと思われるが、石棺の石材は、凝灰岩で比較的軟質な事から、表面の整形された部分が剥がれるとその後の崩壊はかなり急速に進むようである。

今回は、この3基の古墳について、横穴式石室にある石棺や、石室の損傷状態を報告しているが、これらについては、近い将来、猶予しがたい事態に陥る可能性があり、早急に対応する必要がある。

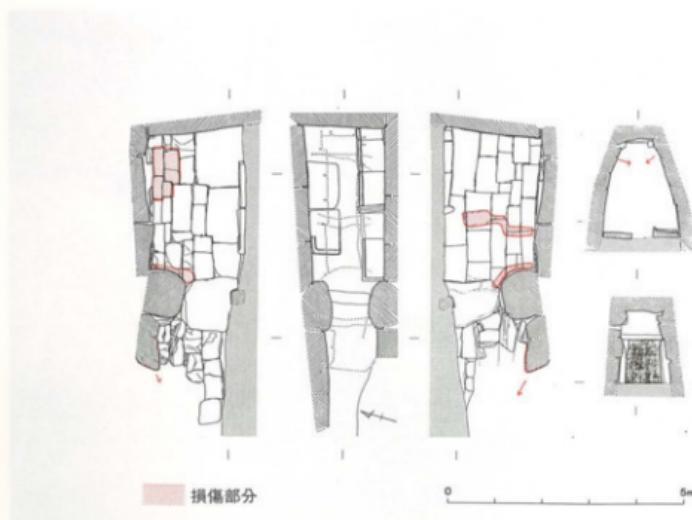
図10 放れ山古墳横穴式石室保全状況

石室は、凝灰岩の切石で構築されているので雨水には脆く、かなりの損傷がみられる。左側壁では、おそらく墳丘中央にはえているサクラの大木の根によって奥壁寄りの上部がかなりせり出し、またそこから浸透したと考えられる雨水によって、石材がかなり脆くなつて崩れやすくなっている。右側壁では、羨道部寄りが少し膨らみ、せりだしている。また、樋石の裏側を雨水が浸透して石材を損なっているほか、羨道部の天井石を支える側壁上部の石が、ひび割れたり、一部失われているので、崩落の危険性がある。

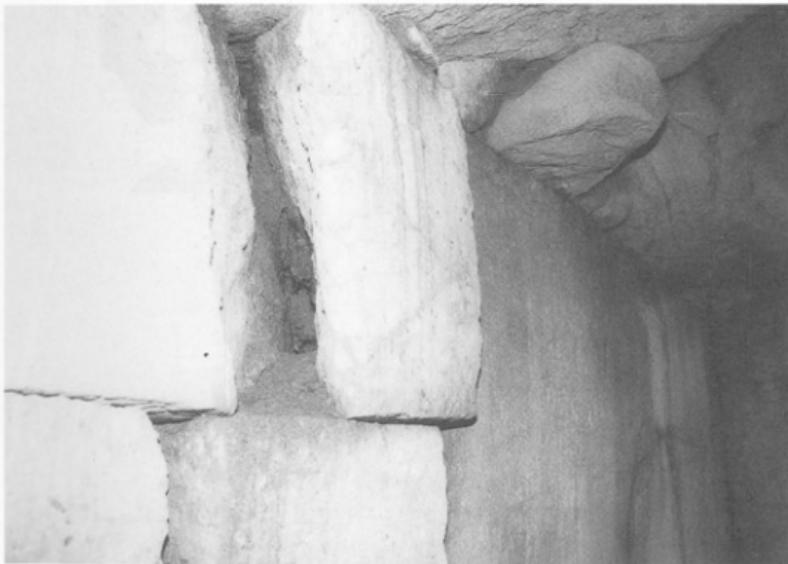
写真12 宝塚古墳石室側壁損傷状況

石室の保全状況は、左側壁の上段の石が完全に2つに割れており、割れた奥側のものが石室内へと迫り出してきている。また、一番奥の天井石にも数個所ヒビが入っており、表面が、崩落する恐れがある。その他にも3カ所石材にヒビが見られる。また、石棺の身にも大きくヒビが入っている。また、石室は周囲の水田面より低い位置にあり、農繁期には、石室の半分が水没することも石室に影響を及ぼしているものと思われる。
