倉吉市内遺跡分布調査報告書12

平成14年度

倉吉市教育委員会

この報告書は、平成13年度及び14年度に、倉吉市内における開発事業に伴って事前に実施した試掘・確認調査の記録です。

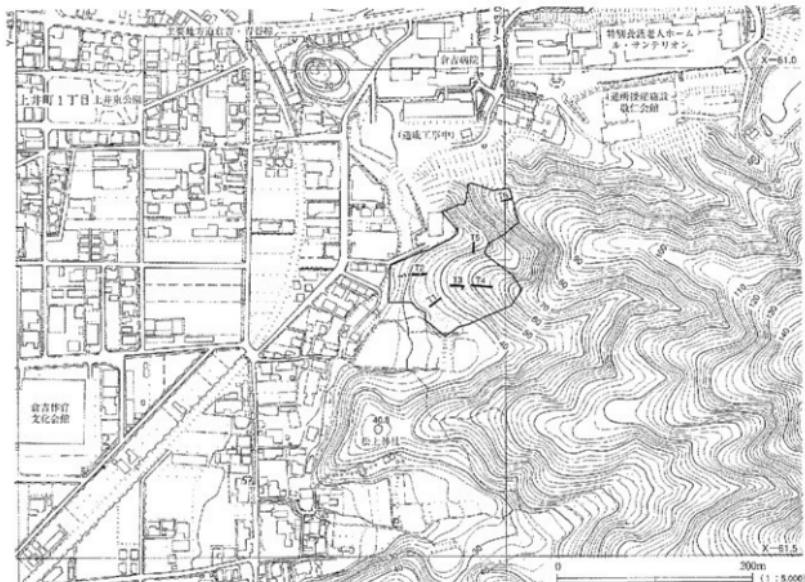
1 山根地区（山根入堂谷遺跡）

調査概要 調査は事業予定地内に6本のトレンチを設定して実施した。いずれのトレンチも土師器・須恵器などの土器が出土した。トレンチ1では竪穴式住居（古墳時代）1棟、トレンチ3・トレンチ4では、古墳の周溝である可能性のある溝をそれぞれ1条確認した。このため遺構を確認した丘陵と周辺の斜面は事前の発掘調査が必要である。

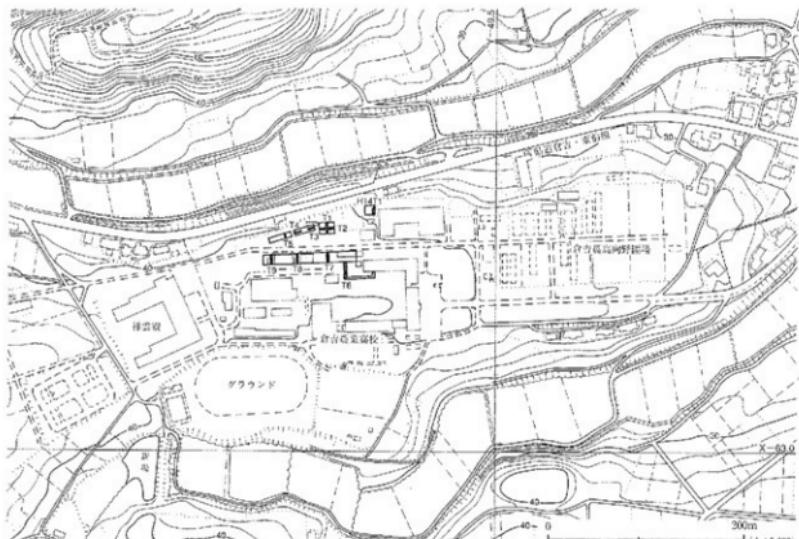
2 大谷地区（向野遺跡）

調査概要 調査は事業予定地内に9本のトレンチを設定して実施した。丘陵頂部の環境実習棟予定地（トレンチ6～9）はすでに造構面が削られており、造構・遺物とも存在しない。丘陵北斜面の農機収納室、生徒作業準備室予定地は厚さ0.8～1.5mの客土があり、その下部に遺物包含層が遺存し、小ピットが存在する。このため丘陵北側斜面には遺跡が存在し、掘削が客土以下に及ぶ場合には、事前の発掘調査が必要である。

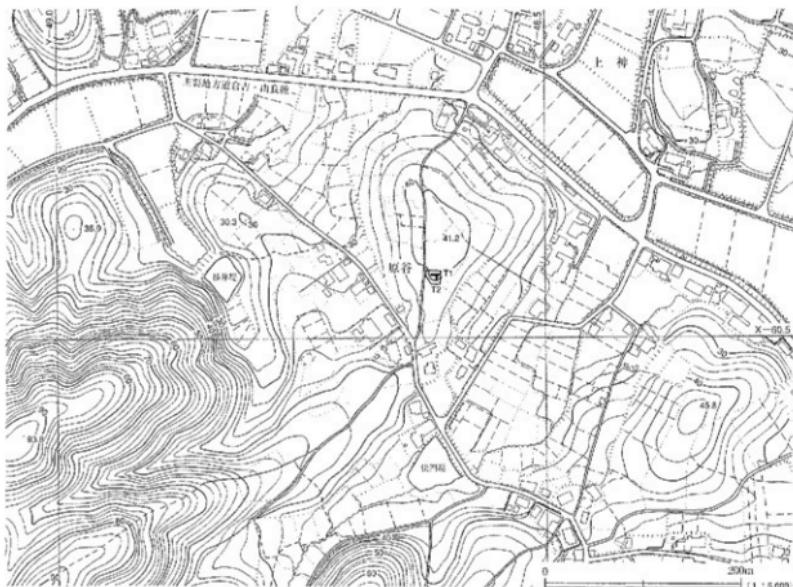
3 上神平畠ヶ地区（平畠ヶ遺跡）

調査概要 調査は四王寺山から北西へ派生した丘陵の頂部にある開発予定地に、トレンチを2本T字状に設定して実施した。トレンチ1で幅約3m・深さ1.2m、断面U字形の古墳周溝と考えられる溝が存在する。このため事前の発掘調査が必要である。

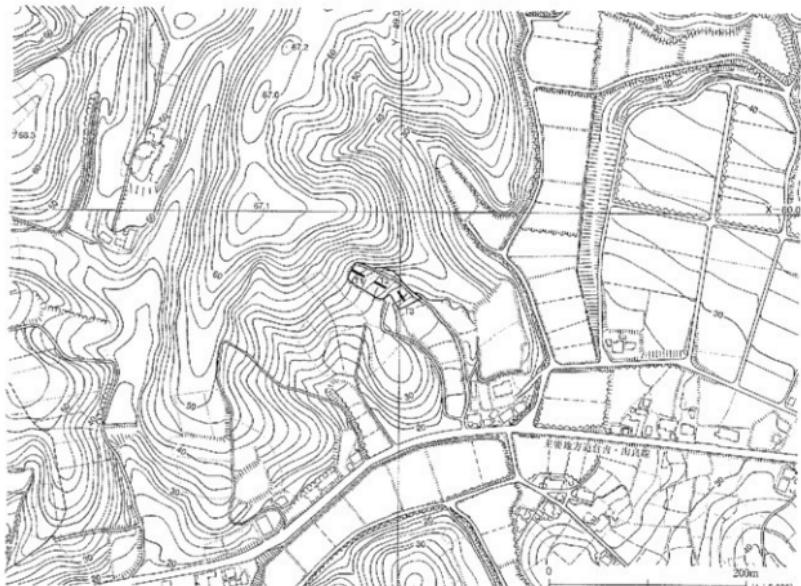
4 上神クズマ地区（クズマ遺跡）

調査概要 調査地は蜘蛛ヶ家山から南に派生する丘陵先端部の小さな谷部分にあたる。谷中央部に3本のトレンチを設定して実施した。各トレンチは非常に多くの遺物を包含し、数mの広がりをもつ遺物集中箇所が点在する。遺物は古墳時代後期の上師器を中心として、土馬、竈、土製支脚といった祭祀に使用した可能性がある土製品が出土した。また、トレンチ1で地下式横穴1基を確認した。このため事前の発掘調査が必要である。

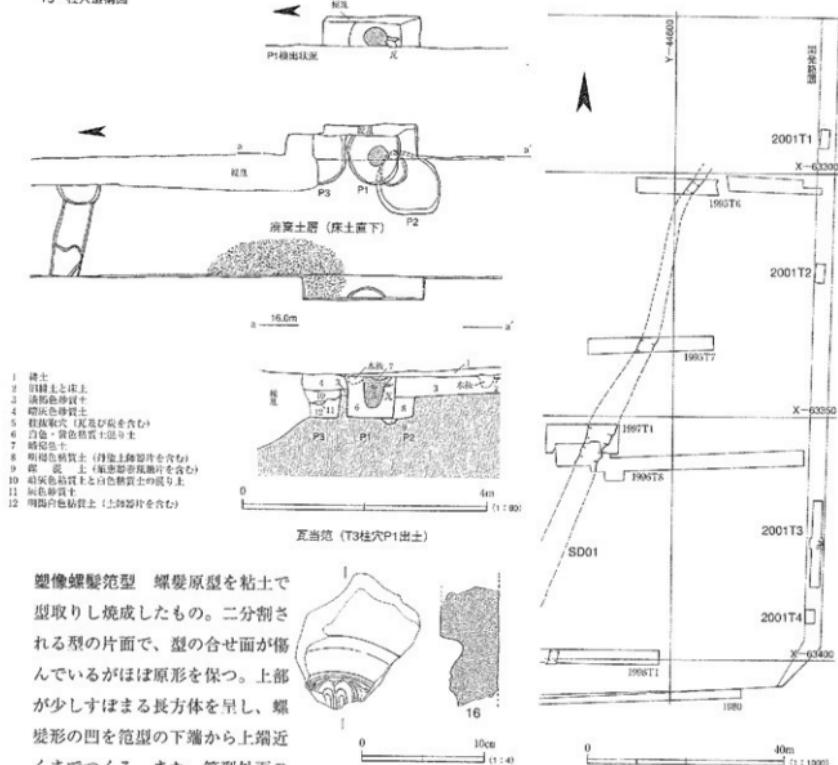
T3 柱穴遺構図

調査概要 開発予定地に幅2mの4本のトレンチを設定して行った。いずれのトレンチも瓦・土器が出土し、トレンチ3では史跡大御堂廃寺跡に間連する大型の掘立柱建物の柱穴を確認した。開発範囲内でトレンチ3を拡張して柱穴の検出を図ったが検出されなかった。柱穴は3個あり、うちP3は出土遺物から古墳時代前期と推定される。他の2個は切り合ひ、直径1.1mの柱穴P2の北側を、直径0.9mの柱穴P1が切る。P1の柱周りには瓦片が詰められていた。瓦片に混じって陶製瓦当範が出土した。瓦製作にあたった工房跡の存在が推測される。

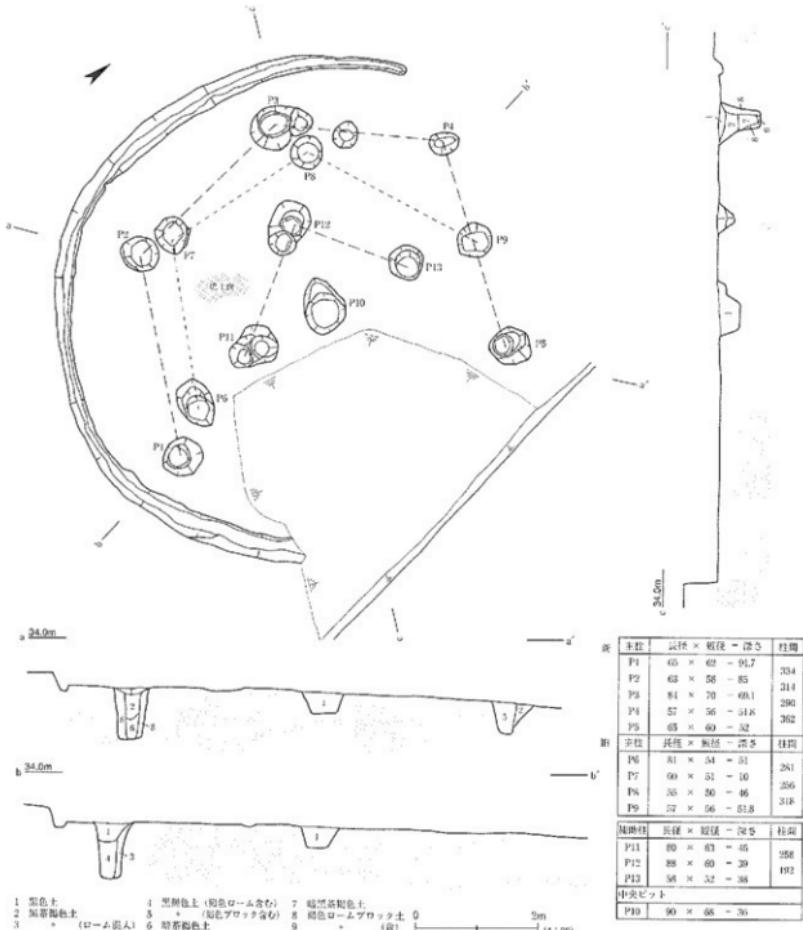
B地区 トレンチ2で弥生時代後期の竪穴式住居を1棟確認した。主柱穴より2時期の建て替えが考えられる。平面プランはわずかに角ばる円形と推定できる。住居址東側が大きく削平されるものの、床面規模が南北長約8m・東西長約7.8m、床面積約50m²を測る大型の住居址であった。検出面から床面までの深さは最大で0.3mであり、全体に遺存状況は悪い。主柱穴は5本から6本へと建て替えられ、中央に4本の補助柱穴を伴う。削平部分の主柱穴は未確認である。床面中央部に不整形な中央ピット、中央ピットの南西に焼上面を有する。遺物は、床面からの出土ではなく埋土中より若干の弥生時代後期の甕・高坏が出土した。

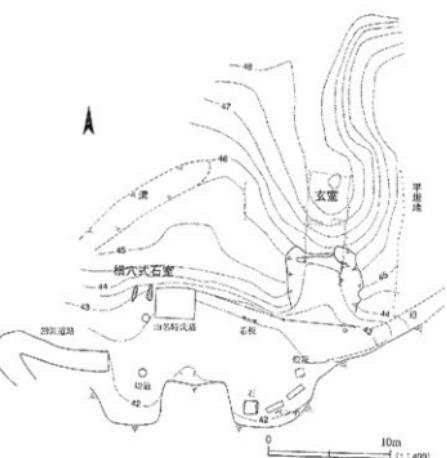
三明寺古墳墳丘測量図

古墳概要 山名寺の背後の向山丘陵中腹に立地する直径約18m・高さ約6mの円墳。主体部は南に開口する切石造横穴式石室で、石室遺存長8.3m・玄室の長さ3.7m・幅3.2m・高さ3.1mで、当地最大の規模をもつ。玄室奥には遺骸を安置した石屋形状の石組みがあり、九州北・中部の影響が認められる。石室の構造から7世紀初に北定され、小鴨川を挟んで対岸にある大御堂庵寺の建立氏族との関連が推定されている。昭和6年11月26日国史跡指定。(名越勉「原始・古代」「倉吉市史」1973)

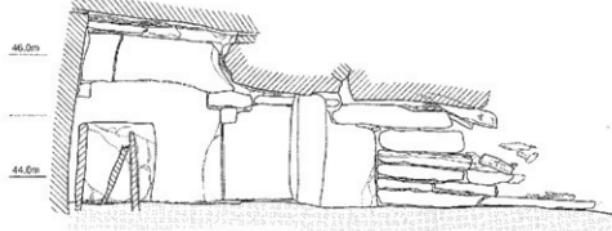
修復前

修復前状況 漢道部の上の木が石材の隙間に入り込み石室を支えていたが、平成2年枯死と台風のため木が傾き、さらに平成12年10月鳥取西部地震により天井部石材(Noア)が崩落した。

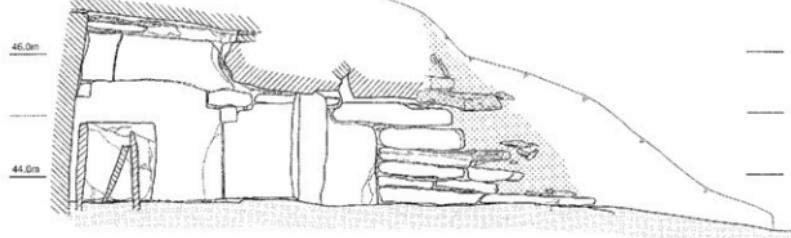
修復後

以上の工程で、石材破損部分を修復し、石室構造を保持して石材崩落を防ぎ、災害前の旧状に復元した。

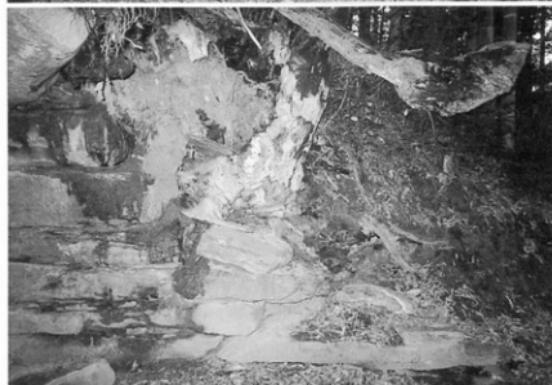
美道石材破損状況 (西から)

④石材接合 接合をする石を側壁石Noア(接着面1面)と崩落石Noオ(接着面4面)とする。損壊の原因是、Noアは元々下部に石材がなく、長らく露出していたため目地土が流出して損壊し、木根が入り込んで移動したもの。Noオは天井部一部として荷重がかかり折れたもの。接合部は力学的に耐久性を欠く構造。折れの進行は、露出部分の雨水の進行と凍結による劣化と推測される。Noアは現位置で接合できたが、Noオは複雑に剥離しており、墳丘から降ろして接着剤硬化の固定装置を作成した。

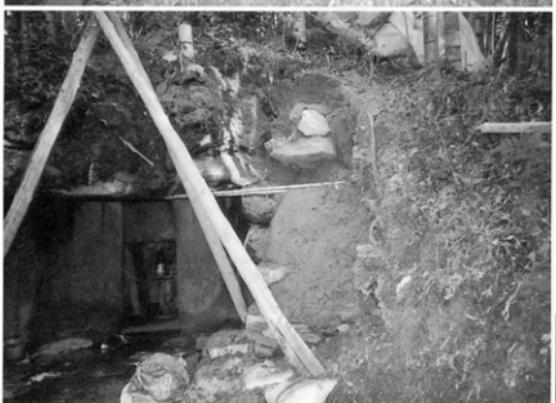
◇ステンレス棒設置

泡スチロールに換え、Naオの下部にテンレス棒2本で補強した。

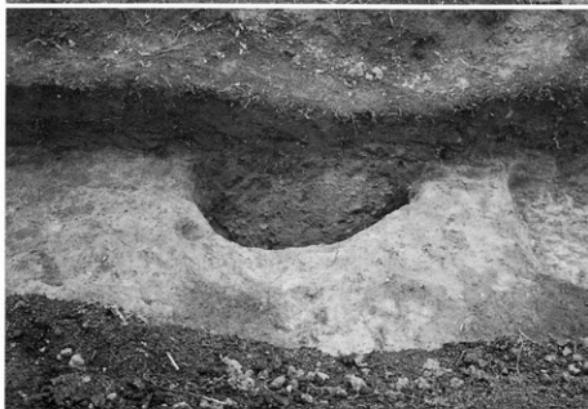
トレンチ 4 貯蔵穴 (北西から)

調査概要 調査は、開発予定地内に5本のトレンチを設定して実施した。トレンチの土層は、基本的に黒褐色土・褐色土・黄灰色砂質土からなる。調査の結果、丘陵頂部に設定したトレンチ4及びトレンチ5で貯蔵穴1基と溝1条を検出した。出土遺物はトレンチ4で弥生土器が出土する。この結果、丘陵尾根には弥生時代の集落の存在する可能性が高い。このため事前の発掘調査が必要である。

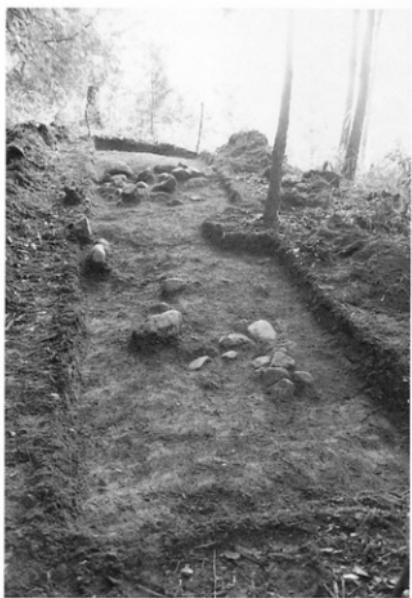
トレンチ12 前方後円墳 前方部 (南西から)

調査地点 倉吉市米田町字海又583-1、583-2、584、585-1、585-2、586-1、586-2、586-4、589-1、589-3
調査期間 平成15年1月23日～平成15年3月10日
調査契機 一般県道倉吉環状線に伴う試掘・確認調査
調査方法 トレンチによる発掘調査
調査面積 384.75m²
調査担当 岡平拓也
調査概要 調査は、なだらかな鞍部でつながる東西二つの丘陵の開発予定地内に20本のトレンチを設定して実施した。西側の丘陵頂部（トレンチ5）からは5世紀代の古墳周溝と思われる溝を2条確認した。周辺のトレンチからの出土遺物はあまり多くないが、丘陵上には古墳群が存在すると考えられる。東側の独立した丘陵上では、トレンチ12・15・16で古墳壇丘と考えられる土層を確認した。3本のトレンチとも壇丘部分に川原石が集中しており、古墳の葺石と考えられる。トレンチ周辺の地形から、丘陵頂部のほとんどの部分を占める全長約55mの前方後円墳と判断される。このため計画される一般県道倉吉環状線の路線変更も含めた再検討が必要である。
