鳥取県八頭郡郡家町

万代寺遺跡発掘調査報告書

1983. 3

郡家町教育委員会

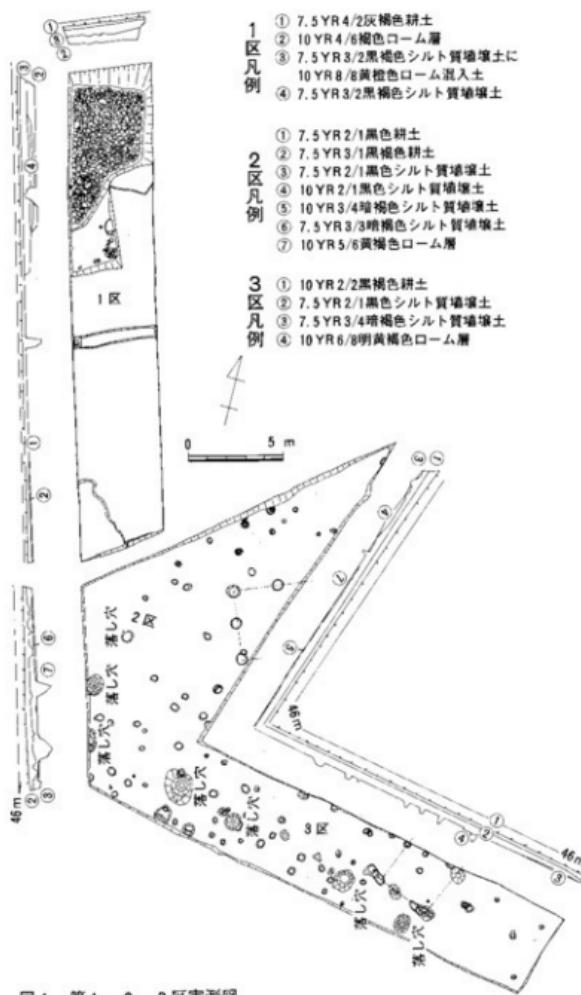
図4 第1、2、3区実測図

第1区

は場整備計画第14号排水路が西進し、支線2号道路に当って北進約20m、現耕地面で海拔44.8m地点である。

水路幅4mに対して幅4.8m、長さ約25mの掘り込みを入れる。耕土の厚さ15cmから20cm、平均17cmで、その下は黄褐色ローム層となっていて、耕地化するため削平された地域と思われた。北端より約1/2の西側約1/4に35cmの掘り込みが観察された。底部は水平になっており所々に河原石を敷きつめた痕跡が見受けられ、後代の家屋跡と思えた。そこには上部より穴が掘られ耕土内の礫や弥生土器及び須恵器片をうめ込んでいた。試みに北端を掘り下げてみたところ河原石を敷きつめたように見える疊層がローム層下にあった。これは当遺跡全域に亘って存在している。

第2区

は場整備計画第14号排水路が西進し、支線2号道路に当って北進しようとする現耕土面海拔45.46m地点に相当し、約20cmの耕土の

下は弥生、須恵、土師器の小片が混入する2層の黒ボク層があり、上層の黒ボク層は客土されたものと観察された。下層黒ボク層からの構造検出は不可能で黄褐色ローム層直上の褐色土まで掘り下げて3箇の落し穴遺構と柱穴遺構を検出した。柱穴から新しい土器として奈良乃至平安期のものと思える土師器片の検出をみた。

第3区

は場整備計画第14号排水路がまさに北へ進路を変えようとする現耕土面海拔45.46m地点が第3区である。排水路幅4mに対して幅4.8m、長さ約21mの掘り込みを入れる。4箇の落し穴遺構と堀立柱住居跡が検出された。この堀立柱住居跡の柱穴は、図4では判然としないが角丸長方形をしており、柱の抜き取り跡が観察された。柱穴への落ち込み土器類は、弥生土器片（ほとんど中期？）ばかりで建物の建築年代推測の具にはならなかった。角型柱穴は当遺跡地内では数少なく他に見られたのは52～54区の官衙建築物跡及び44区の2間×3間の建物跡だけで、共に時代推測の鍵は検出されなかつたが、奈良期としても早期と考えられる。

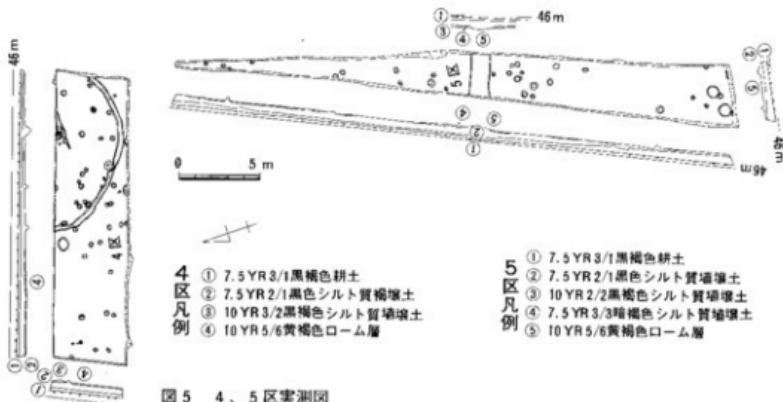
図 5 4、5 区実測図

第4区

は堀整備計画第14号排水路中、3区の東側に位置し、耕土面海拔 45.55 m 地点に相当する。同区割内東方に直径推定 12.5 m の竪穴式住居跡があり、溝からの出土品は類別すると弥生土器と奈良～平安と思われる須恵器片であった。ただし須恵器片は溝の底部ではなく上面に近い出土から、弥生期と考えられ、なお下部より弥生中期の土器片が出土したので弥生中期の住居跡と考えている。他に柱穴が見受けられたが、住居跡として結合させることはできなかった。

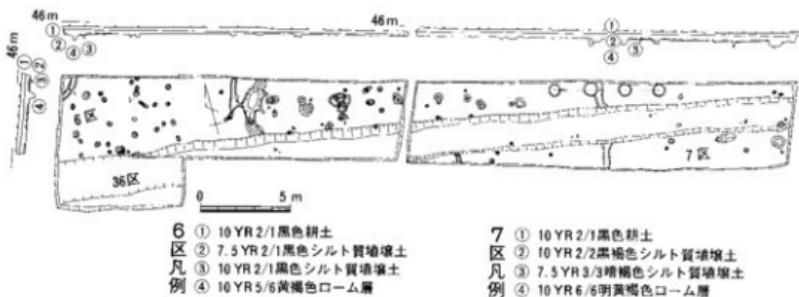
図 6 6、7、36 区実測図

第6区

は場整備計画第14号排水路の4区の東に位置し、耕土面海拔45.76mの地点。南側に深さ約60cm、幅約2mの西宮衙遺構北側溝と考えられる溝が検出された。溝の北側（外側）に柵列かと思われる柱穴跡が7区にかけてあった。この区中央部に弥生中期の土器片約30個体分落込んでいた土壤があった。

第36区

6区の西端南7m×2.5mの地点で、西宮衙遺構北溝の西端かも知れぬと試掘した区域。

第7区

は場整備計画第14号排水路の現耕地海拔45.91mの地点。中央を東西に西宮衙遺構北溝が走る、深さ約60cm、幅約2mである。中央部北側に直径60~75cmの4箇の直列柱穴がある。

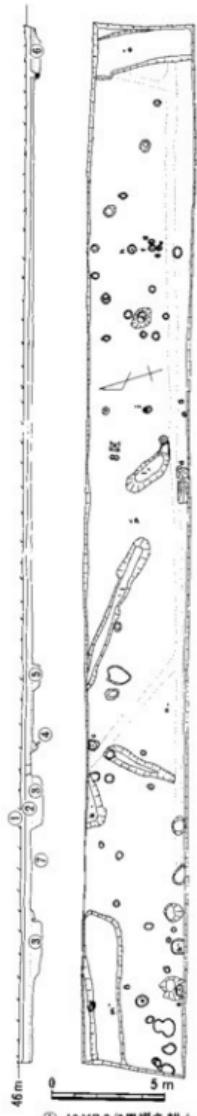
図 7 8区実測図

第8区

は場整備計画第14号排水路現耕地海拔46.0m地域。西端北側に西宮衙遺構北溝深さ約50cm、幅約1.5mが走り、約4mの溝の切れ目がある。裏門に相当するのではと門に相当する柱穴の検出につとめたが、それらしきものは見当らなかった。溝の南側に溝の切れ目を越す所まで、柵列と思われる柱穴がある。この区域東端に幅約1.6m、深さ約30cmの溝があり、後に西宮衙遺構北溝に合流しているのを確認した。この区域中央部北西向きの2条の溝から弥生中期土器片約

40個体分の検出をみた。雖然と落ち込んでいたので、その溝を土壤墓とは考えられなかった。

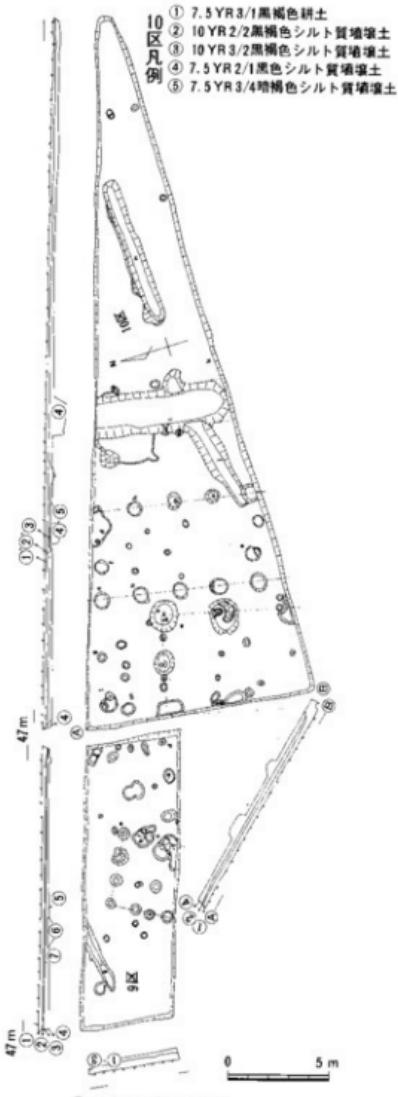
図 8 9、10区実測図

第9区

は場整備計画
第14号排水路現
耕地海拔 46.28m
地域。中央部に
建物跡があり、
その建物北側は
3間で 3.6m で
あった。c, e の
柱穴から須恵器
片が検出され平
安期に比定でき
た。西北端の溝
からは、弥生中
期の土器片の検
出がみられた。

第10区

は場整備計画
第14号排水路現
耕地海拔 46.15m
地域。この区域
は南側に農業用
の用水路及び農
道がある。
この区域中央部
を南北に走る西

官衙遺構東溝（幅約2m、深さ約65cm）があり、その官衙溝に交叉する弥生中期中葉の頃の土壤が横たわっている。その土壤からは土器片約50個体分以上及び石庖丁を含む石器類の検出がみられた。弥生中期の土壤基とは考えられなかった。更に官衙溝内側に柱穴直径75cm、柱間約2m、建物幅約4.25mの建築物跡、及び柱穴直径1.5m、柱径約30cm、建物幅2間（約5m）×長さ不明（2間で約6.5m）の建物跡。この二棟の建物跡があり、共に同位置に建て替えられた形跡が観察された。この柱穴より奈良期乃至平安期も初期と思える須恵器片の検出をみた。

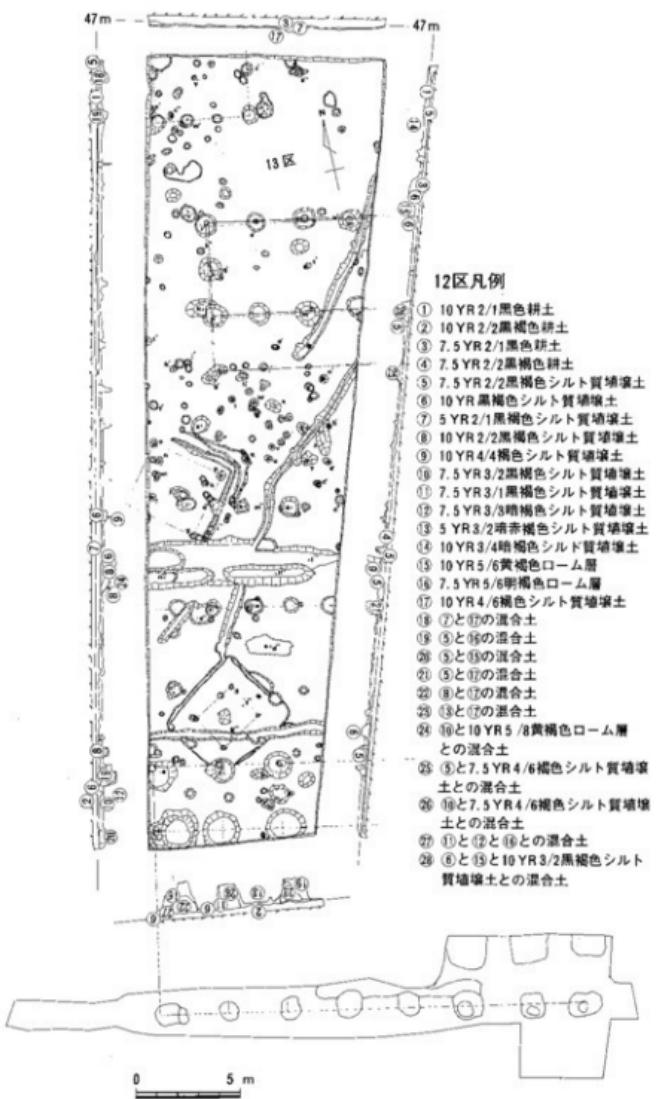
図11 13、59区実測図

12区より約25m東に位置し、南北に長く38m×約10mの現耕地面海拔47.37mの区域である。この区域では北の方から、前庇付推定3間×5間の建物跡。古墳前期と考えられる堅穴式住居跡。中央官衙北溝及び柵列、更に同官衙後方通路。弥生中期土壌。古墳前期と考えられる堅穴式住居址。中央官衙正殿と考えられる両庇付推定4間×7間の建物跡。等が検出された。

土器、古墳前期の土器、奈良～平安期の土器である事より古墳前期と推定。南側住居は中央炉跡より古墳前期の土器片を検出したことより古墳前期と推定した。中央官衙正殿跡とみた建物は前後二度同一場所に建築したものと観察され、両庭中後方の底は後期にのみ作られたと観察された。推定3間×5間の前庭付建物は、後期正殿建造時に建築されたものと考えられた。その理由は、この建物は一期のみの建築で、後期正殿と方向を同一にし、柱の根元に後期正殿同様に礎石とおぼしい石が置かれていたからである。

第59区

は場整備事業第14号排水路計画地と13区との間で、しかも農業用水路及び農道をさけて、耕地面海拔47.46m地域を中央官衙正殿の大きさを確かめるために、遺構面を露出し、観察した試掘の区域である。この結果正殿と見られる建物は両庇付4間×7間（11.8m×20.5m）で、建て替え前の建物は後庇をのぞく、前庇付3間×7間の建物と観察された。

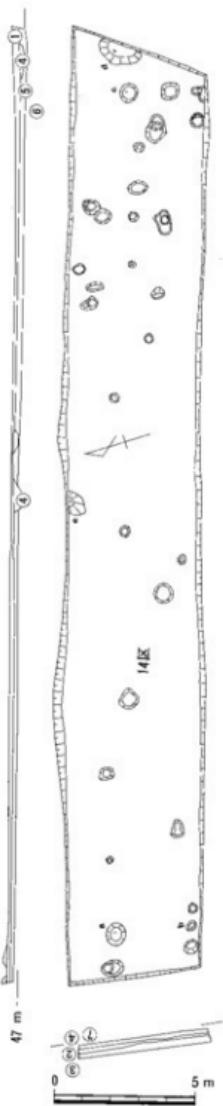
図13 14区実測図

第14区

は場整備計画第14号排水路予定地の調査地34区の東に位置し、現耕地面海拔47.37m地域と47.45m地域を含めた4.6m×33mの調査地である。この区域内では取りたてて目立った遺構は検出されなかった。ただ当区内東端に中央官衙東脇殿の一部が検出されたに過ぎない。

この14区中央部やや東寄りの北側、掘り下げた壁面にそれが見られ、弥生土器から土師器、須恵器に至る土器類が乱雑に投げ込まれていた。これ等3カ所の現代土器投入穴中14区、24区の2カ所は掘り下げられた境い目から発見されており、今となって、これ等投入穴は案外多く存在したにもかかわらず、柱穴乃至土壤として処理したのではなかろうかと危惧している。

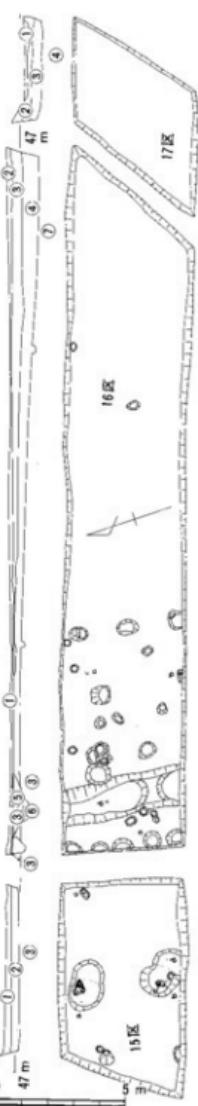
図14 15、16、17区実測図

この区域は小さく4.6m×7.5mの範囲しかなかった。この位置で中央官術東脇殿の一部が検出されている。

東脇殿の建て替え位置の変り具合は、西脇殿の建て替え位置の変り具合より大きいと観察された。この東脇殿の建て替えられた柱の根元には礎石が置かれていて、13区の建て替えられた正殿及び前庭付3間×5間の建物（後殿）と同じ形式が見られた。

この区域は東に行くに連れて黒ボク層が厚くなり、東端では耕土面より黄褐色ローム層まで2m近くにも及んでいた。

黒ボク層中では遺構の検出はむずかしく、結局黄褐色ローム層直上まで掘り下げるより外、手段がなかった。

遺構としては西端に柵列が、次いで中央官衙東溝（幅約1.5m、深さ約45cm）が検出され、溝の外側5.8mの位置に、ほぼ溝に平行に走る柱穴列らしいものが検出された。この柱穴列は一条しか検出されず、一種の柵列であろうと思われた。

この調査地は16区同様黒ボク層が厚く、黄褐色ローム層まで約1m強も掘り下げねばならなかった。万代寺台地として張り出した台地の谷間に近い場所だけに厚い黒ボク層に覆われて、遺構の検出はできなかった。地形上住居跡等遺構の存在は考えられぬ場所であった。

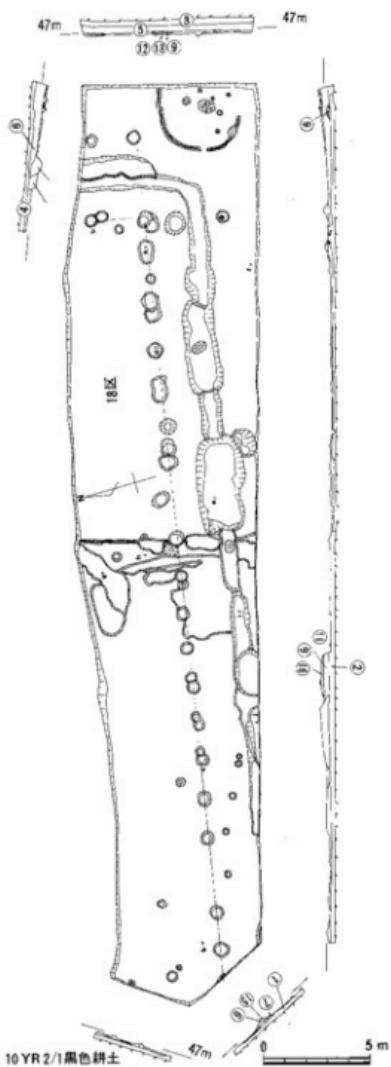
図15 18区実測図

第18区

は場整備事業支線第14号排水路予定地と同支線16号用水路のほぼ中央に位置し、同支線14号用水路より約35mの位置に所在する耕地面海拔47.40m区域と47.49m区域で、8.5m×43mの範囲の調査地である。

この区域では36mに及ぶ中央官衙南溝に伴う柵列と同溝が検出された。この溝や柵列はこの区域東端近くで直角に北に向をえて、中央官衙周溝及び柵列の東南角の状況を提示してくれていた。柵列の再築造は勿論のこと、官衙建物再築に伴って溝まで再び掘り直されている状況が、この区域では観察できた。

溝の掘り直しが観察できたのは、この18区を除いて他では第13区のみであった。13区では溝の掘り直しが行なわれた際、溝の切れ目、即ち後ろ正面通用路の下に（以前は左右の溝に水面の高低差が生じ、困ったからと考えられる）直径約30cmの穴を穿ち、通用路によって離されていた左右の溝をつないでいる。13区の溝では掘り直しだけでなく水抜穴を穿った状況まで観察された。

18区には官衙遺構だけでなく、弥生期のものと考えられる円型竪穴式住居跡も検出された。この住居跡からは時代を推定すべき土器類は一点も検出されなかった。

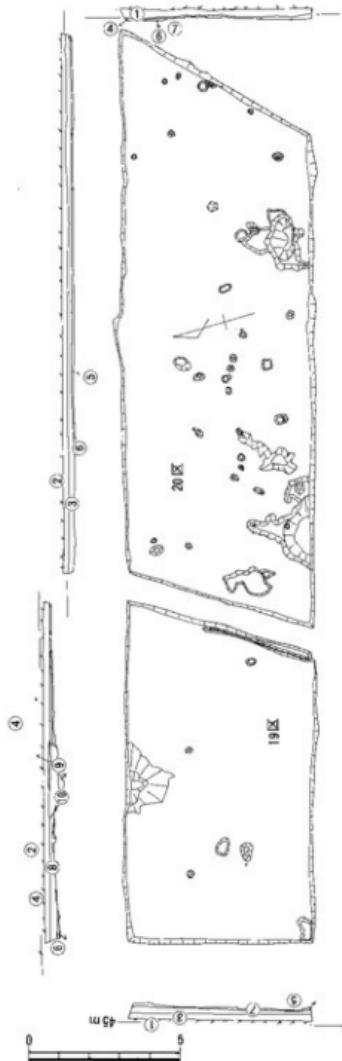
図16 19、20区実測図

この区域は黒ボク層が薄く、耕土を除去すると直ぐ茶褐色の土壌から黄褐色のローム層へと移行する土層が出現する。この区域から遺構及び遺物の発見はされなかった。二ヵ所ばかり落ち込みが観察されたものの、現代に掘り込まれたものと思われた。

況は第19区に類似しているものの黒ボク層は東に進むに連れて次第に厚さを増している。この区域の東端、第21区との間に現在使用中の農道があり、この農道と耕地との境界、黒ボク層中間に人頭大の河原石が散見された。この状況は第21区側の農道脇でも見受けられ、そこには拳大の河原石も見受けられた。第20区の現耕地面は45.11m、第21区の現耕地面は45.35mで約25cmの落差があり第20区脇では第21区耕地面より農道面は約10cm高くなっている。農道面より約35cm下に河原石が見られ、その層から上部は移動された土層と観察された。それ等のことから現農道下約30cmの所に幅約1mの旧農道乃至官衙時代の道路が存在したものと思えた。

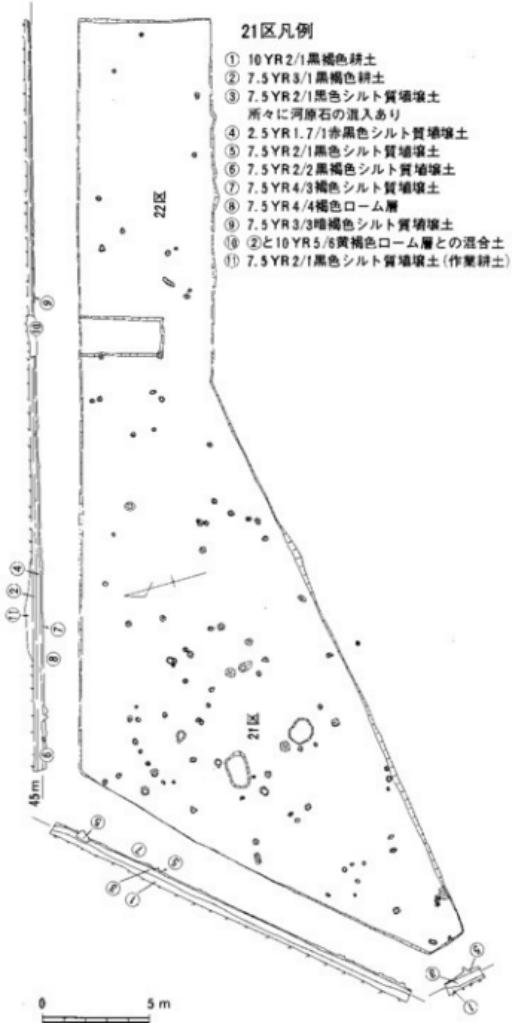
図17 21、22区実測図

官衙跡がいつ農耕地されたか不明であるが、万代寺遺跡調査地全城に樹木の繁茂していた跡が見受けられた。古墳築造後の繁茂跡、官衙造営後に繁茂した跡等判断出来るものであったが、当21区の樹根跡はいつ頃のものか不明であった。柱穴乃至落ち込みと認めて掘った箇所が多かった。建物として結びつけ不可能な柱穴9個を認めたにすぎない。

は場整備事業支線第15号排水路予定地第21区の東側6m×17mの区域で第21区と同じ海拔45.35mの範囲で、丁度昭和56年度の試掘調査第18トレンチがこの区域の西端近くにあり、当時見い出された柱穴を含めて10個の柱穴が認められた。

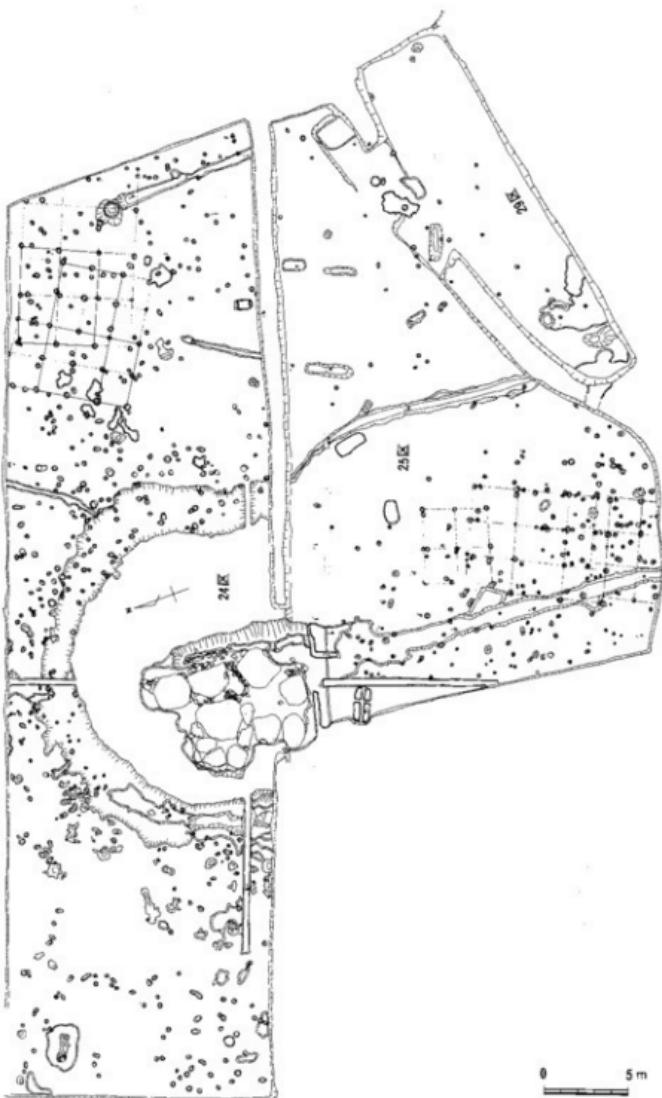
図19 24、25、29区実測図

この調査区より直径17m乃至見方によっては直径22mの円墳(万代寺2号墳)及び須恵坏枕にした土壤墓及び4間×4間ベタ(8m×7.5m)と3間?×3間?ベタ(7.5m×7m)の建物跡が検出されている。

須恵坏枕土壤墓は径10.7cmと径11.7cmの壺身を3cmの間隔で頭を東(約3南に)していた。木棺直葬らしくも同え、木棺とするならば約60cm×約160cmと測定。

万代寺2号墳は当初直径22mと雨にぬれた土色より思われたのに夏の炎天下周溝の掘り下げの結果周溝西側が内部に入り延径約17mとなってしまった。溝の深さが違うところから後に掘られた溝状遺構を掘り上げたものと考えられるが残したベルト壁面より、旧来の溝位置を求めることができなかった。破壊された石室位置の中心を求め測定の結果、当初の約22mが正しく思える。石室の大きさは幅4m、奥行7m、南向き西側片袖と推察された。出土品は金銅製刀鐸、馬具、土器片で石室自体こわ

この調査地では万代寺2号墳羨道部より真南に直ぐ調査地の南端まで17.5m、幅1mから80cmの墓道と考えられる凹状遺構がみられた。これは更に調査地外にのびていた。この墓道と考えられる凹状遺構の南端近くの東側脇から縄文土器が出土している。現耕地面下約67cm、海拔44.53m位置から、それぞれ3cmから4cmの範囲内に二種の浅鉢が出土した。出土土層での調査及び更に約5cm下がった層での調査から縄文遺構らしいものは発見できなかった。

墓道と考えられる凹状遺構近辺は直径30cmから25cm程度の浅い柱穴が多く、1棟(1間×2間)、1棟(2間×2間ベタ)、2棟(3間×3間ベタ)の穀倉跡でなかろうかと考えられる建物跡が検出されている。

他には一条の溝状遺構と6基の土壙墓が見受けられた。7基の土壙墓の内3基が古墳期の土壙墓と考えられた。それ等は溝状遺構の西側にあり、東向き、南向きの方向性を持つと共に形態的に角丸長方形であり、垂直に近い掘り下げ方がなされていた。それにひきかえ他の4基は方向性にとぼしく、形態的に基本的には角丸長方形ではあるが何となく鈍化しており、掘り下げ方に鈍化したものが感じられ、更に集團化していることより弥生期の土壙墓と思えた。

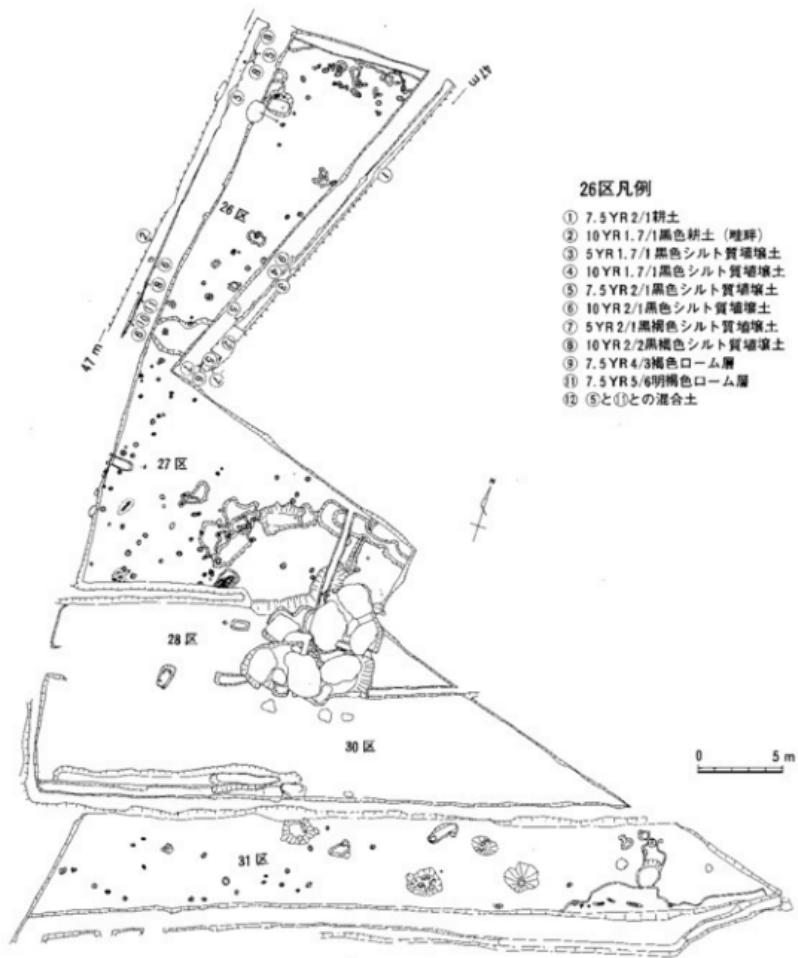
図20 26, 27, 28, 30, 31区実測図

この区域か
らは万代寺3
号墳の一部と
その周溝部、
及び周溝内土
壙墓、周溝内
石敷土溝墓、
室町期木棺直
葬土壙墓、柱
穴等が検出さ
れた。

3号墳は2号
墳と同様石室
基材の自然石
は耕地化のさ
またげになら
ぬよう掘り込
んで倒されて
いた。

周溝幅約2m、
墳丘部半径約
8mで直径約
18mの円墳ら
しい。

墓は周溝底部より75cm×1.9m、深さ約50cm掘り込まれており、東向き約10°北へ傾いていた。須恵壺が枕として利用されたらしく、片方だけ出土している。

長さ不明、幅約1.1mの土壙墓あり。口径約8cmの土師質灯明皿状土器5枚、献供として入れたか、枕として入れたか口径約13.5cmの土師質壺2枚。河原石を二列に敷き並べ、木棺を安置したらしく木片の附着した釘が出土している。少々東に傾いているといえど北枕。掘り込みの具合より古墳墳丘削平後のものらしい。古墳は室町期にはすでに削平されていたと思えた。

この区域からは万代寺3号墳の出現をみた。第27区の項で述べたように周溝幅約2m、18m級の円墳らしい。石室の奥行きは測定できなかったが、幅は約4mと思われる。石室の幅が4m

とすれば、2号墳に匹敵し、奥行き7mの西側片袖に近いものだったかも知れぬ。この古墳も2号墳と同様、穴を掘って側石を倒し込み埋めるようにしているため、同古墳よりの遺物出土状況は第2号墳と同様で、確実に同古墳の副葬品であると云い切ることができない。

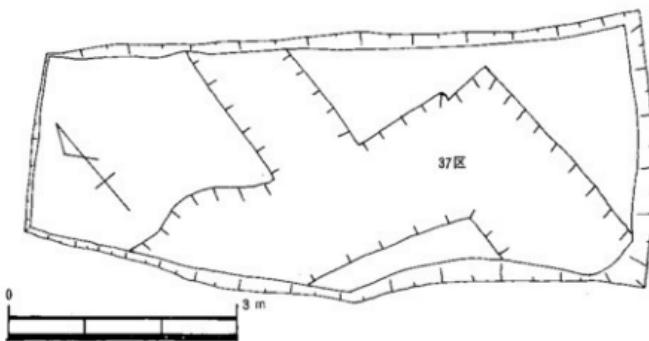
図22 37区実測図

第10区北側約15m位置で現海拔46.58mの場所である。この調査地は西官衙溝状遺構の東北角を確認するために試掘したもので、目的は達成された。

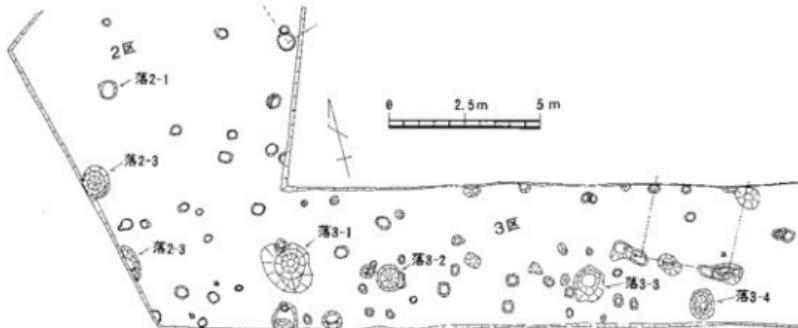
図41 2区、3区所在の落し穴位置図

形状的に小動物を獲るための落し穴と見られる人工的落込みが、万代寺遺跡の内第2区3基、第3区4基、第50区6基、第51区9基、第52区11基、第53区6基、第54区4基、第55区5基、第56区5基と計53基の検出がなされた。

落込みは火山活動B.C 6000年頃と云われる大山の火山灰土（黒ボク層）より掘り込まれており、落込み土の色調は黒色又脱色された黒、茶褐色系と様々で年代幅が伺えた。どの落込みよりも遺物は石片すら検出されず。感触としては火山活動終末期頃よりのものと思えた。

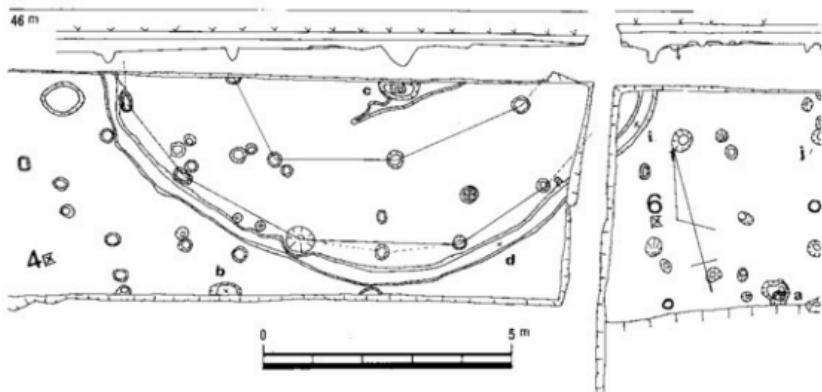
図43 4区、6区所在の住居社

弥生期住居社と考えられるものは2基検出されている。1基は第4区、第6区にまたがって検出され、他の1基は第18区の東端より検出された。

第4区、第6区にまたがる住居社は、直径約12m、溝幅約30cm、溝の深さ15~20cmと測れた。溝添の内側に約1m間隔に柱穴が観察され、溝より約1m内側に二重目の柱列があったかに観察された。第18区の住居社は直径約2m、柱痕は2個しか検出できなかった。

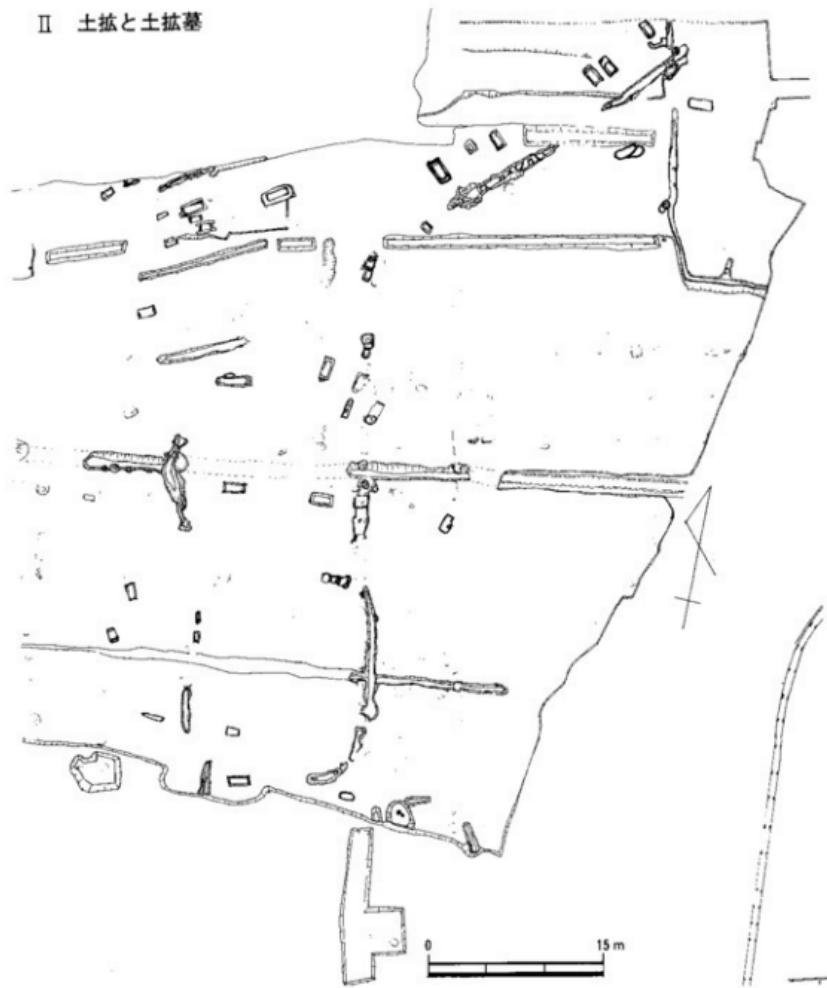
図45 50~54区土壠及び土壠墓図

この項で取り上げる土壠は弥生期の溝状遺構も含んでいる。土壠及び土壠墓をあげると、第8区に幅約80cm、長さ7m以上の溝状遺構と1m×2mの土溝状遺構。第9区に約70cm×3m

以上の溝状遺構。第10区に約 $1m \times 2m$ 、約 $1m \times 4.5m$ 、約 $1m \times 7.5m$ の土壤及び溝状遺構。第13区に約 $1m \times 2m$ 、 $50cm \times 2m$ の土壤。第25区と第29区に五基の土壤墓。第50区に溝状遺構と4基の土壤墓。第51区に2条の溝状遺構と11基の土壤墓。第52区に2条の溝状遺構と8基の土壤墓。第53区に3条の土壤乃至溝状遺構と6基の土壤墓。第54区に6条の土壤乃至溝状遺構と2基の土壤墓。等々と計22条の土壤乃至溝状遺構と36基の土壤墓が数えあげられる。他に第28区の3基のごとき土壤墓は万代寺第3号墳築造前のものであり、方向性にとぼしく、集団性を持っているので弥生期土壤墓と見られるが、発掘時の感触として他の弥生期の土壤墓に比べて異質のものを感じ、弥生期とも古墳期のものとも判断できずにいるが、それを入れると計39基以上（土壤墓と判断できず、単に土壤として取りあげたものもある故）とも云える。

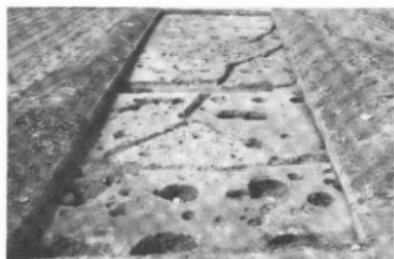
写87 13区南側より住居社 2基を望む

第13区は2基あり北側は1辺4mを一寸越す位の正方形に近いものと考えられる、同伴土器不明。もう1基は4.5m×4m、4本柱、中央炉跡あり、炉跡よりの土器片中期前葉と見られた。

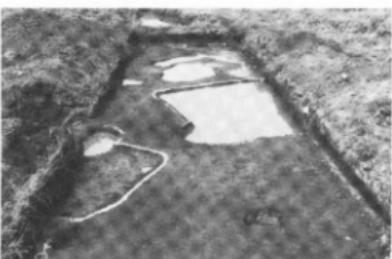
写88 33区東側より住居社を望む

第33区の住居社は一辺約4m方形、同伴土器不明。第55区南の方は4m×5.5m?で同伴土器不明。同区には相い重なる2基の住居社があり、旧は4m×4.5mで同伴土器不明。新は4.5m×4.5mの4本柱で前期中葉。第56区の住居社は6.5m×6.5mの不完全方形、4本柱、炉跡あり、前期中葉。第11区には住居跡に連なると思える溝状遺構多く検出されている。

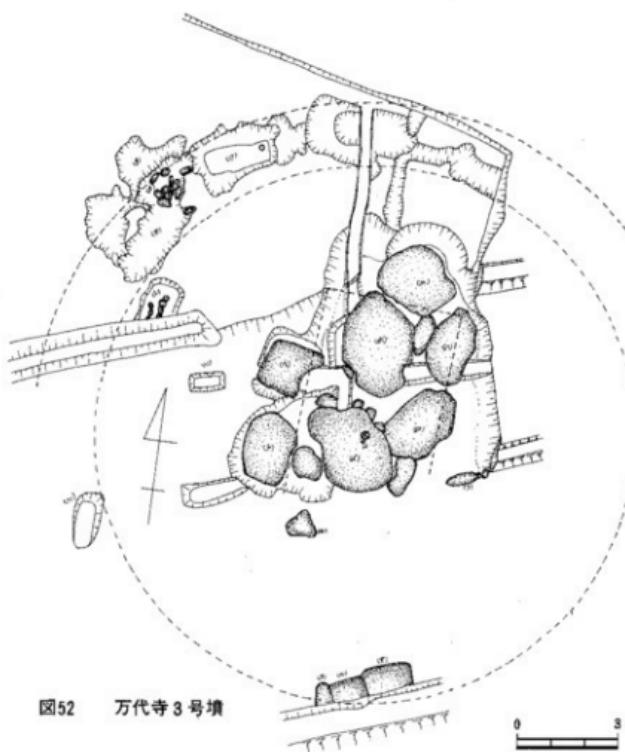
図52 万代寺3号墳

万代寺3号墳も石組はくずされており、イ、ロ、ハ、ホは内側へ倒され、ニ、ヘ、トは外側へ倒されているらしい。規模としては、周溝よりみて18m級、玄室幅約4m、奥行不明である

が、玄室幅約4mと云う点から、ほぼ玄室の大きさは2号墳に類似しているものと考えられる。

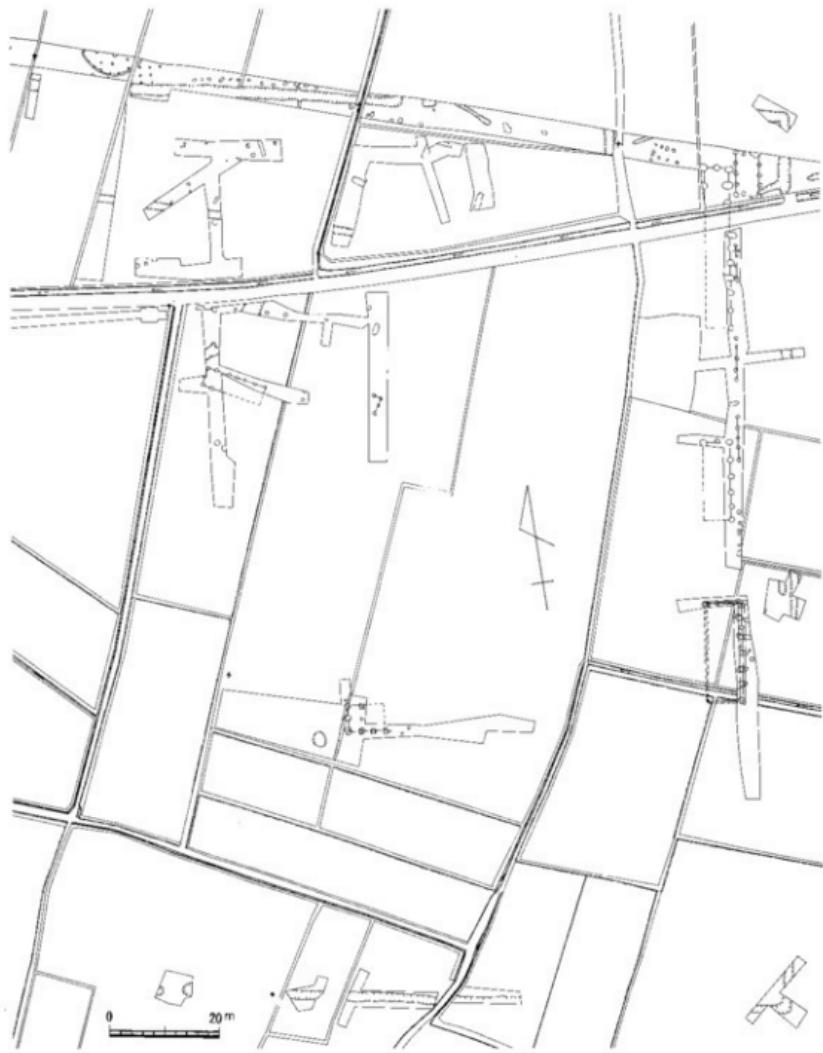
図55 西官街遺構

■ 西 宮 衙 遺 構

西宮衙遺構の基線をなしているのは、南北に走る周溝(東側溝)である。北へ向って166m、頭を9°西に傾けている。西宮衙に属する建物等この9°が基線となっている。溝幅は削平度に

よって異なり、南側で約1.6m、北側で約2mである。

東側溝の北端から伸びる北側溝は、直角より4°広がり94°の角度で西に進み、67m位置に約3.5m幅の切れ目が見られる。北出入口らしい。更に95m進んでも西側溝には至らなかった。そこで第39区、第40区の試掘を行い更に約10m先を調査したが西側溝は見当らず、北側溝は175m以上に及んでいることがわかった。

正確な東～西の溝が第68、5、66、64区に見られる。第61区に見られないのとそれまでに折れているのであろう。第8区でみられる東側溝に平行な溝が、北側溝東端より32.5m位置で合流しているところから、この南～北溝と合流するのではなかろうか。

南側溝は東側溝より88°の角度で延び、111mの位置に約3.5mの切れ目が見られた。おそらく正面入口に相当するものと思われる。

附属建物は、10区、61区、62区、63区、44区に見られる9°の角度を有する建築物であろう。第13区北端に見られる建物が9°の角度である。離れているが時期的に同時期のものであろう。

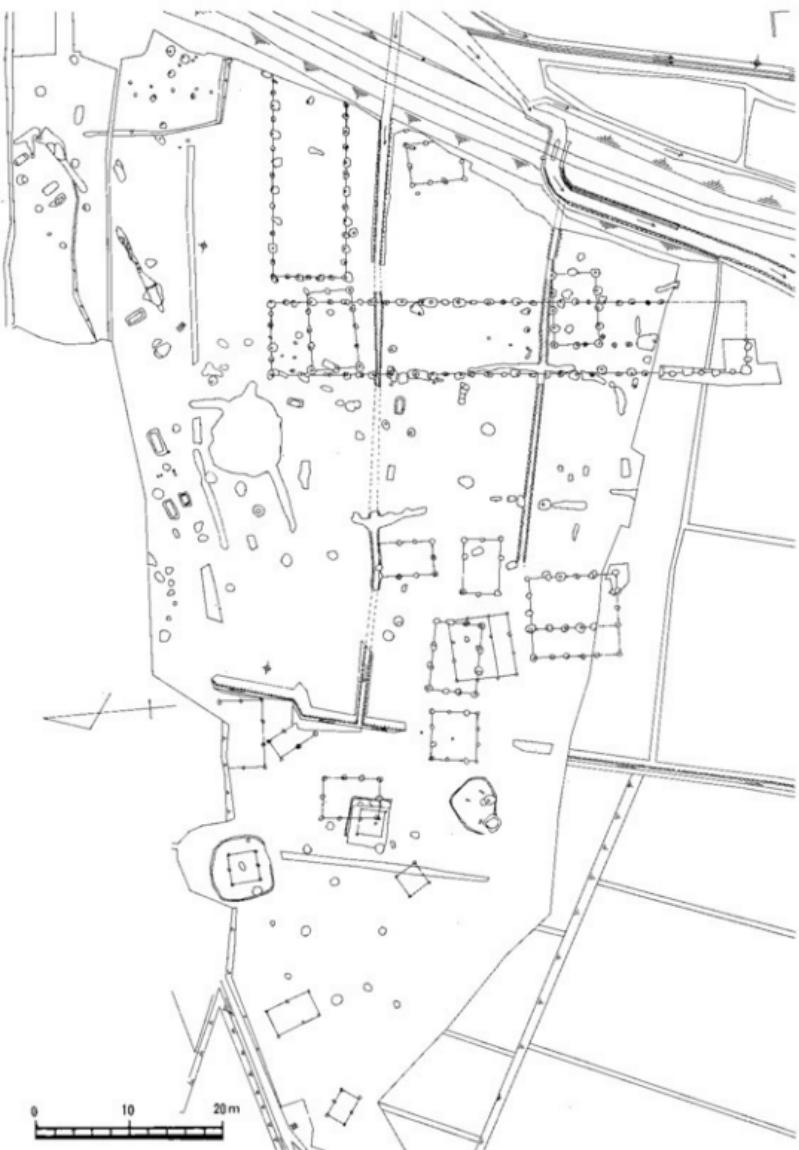
図56 中央官衙遺構

■ 中央官衙遺構

中央官衙遺構は6.5°角が基線をなしている。

南北に走る東側溝及び西側溝は、西宮衙東側溝に平行で北へ進んで9°西へ頭を傾けている。それぞれ98mである。98mの正方形、その東南角を平行に北へ2.5m押し上げた形となっている。そのため南側溝及び北側溝は98mあっても幅が少々狭められている。この為に南北の軸線に対して、南側溝及び北側溝は6.5°の角度となっている。

北側溝西端より約41.5mの位置に溝の切れ目があり、北出入口の様相を示している。

柵列は、それぞれ所属溝に対し約1m間隔で平行に走っている。
