鳥取県八頭郡郡家町

土師百井廃寺跡発掘調査報告書Ⅱ

郡家町教育委員会

本調査はトレンチ方式により、寺域と伽藍配置等を確認するためのもので、昭和58・59年度の2カ年の調査によって、所期の目的が達成できました。

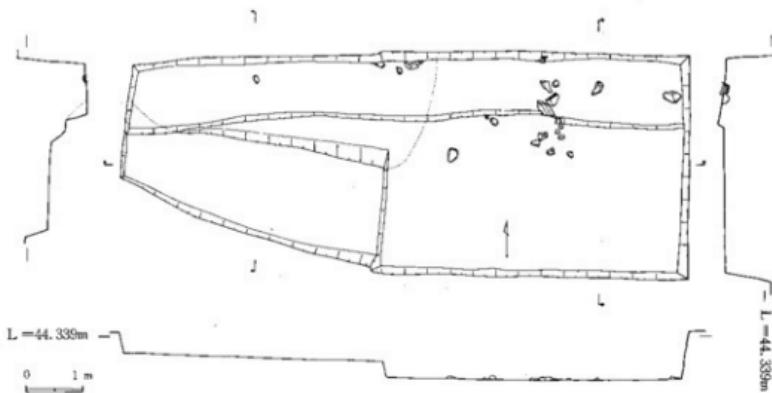
挿図3 第1トレンチ実測図

- ① 黄褐色土層
- ② 暗褐色砂質土層
- ③ 暗褐色粘質土層
- ④ 厚さ10cm程度の暗褐色粘質土層
- ⑤ 多量の瓦礫含む暗黄色土層(瓦だめ)
- ⑥ 厚さ10cm程度の暗褐色粘質土層
- ⑦ 厚さ10cm程度の暗褐色粘質土層
- ⑧ 黄褐色土とじり暗灰色粘質土層
- ⑨ 黑褐色砂質土層

中門跡西側部は現在荒地となっているうえ、最近までは梨畑であったことなど、後世のたび重なる擾乱により、建築遺構を検出することはできなかった。とくに第1トレンチには近年瓦などを捨てるために、長径約5mの大穴を掘って埋めており、中からは小ピンやプラスチック製品などが出土した。中門跡東側は西側部に比べて1段（約50cm）低くなった畠地である。平石列をはさんで東西に第18トレンチを入れたが、基壇および側溝などの建築遺構は検出できなかった。

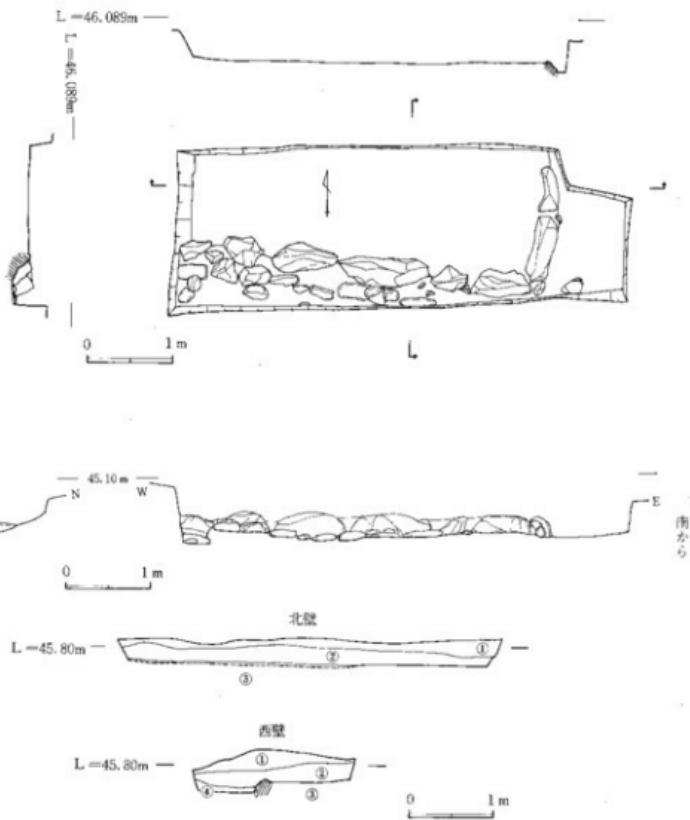
挿図4 第2トレンチ実測図

- ① 壤土層
- ② 磚まじり  
暗褐色砂質土層
- ③ 暗褐色粘質土層 (基礎)
- ④ 黄褐色土層

第2トレンチは約80cm掘り下げたところから赤褐色粘質土を含んだ黄褐色土の基壇面と金堂東南隅の石列を検出することができた。石列は長さ50~100cm、幅20~30cmの花崗岩の自然石を立て並べたものであった。南端外側には石列にそって20~30cmの河原石が並んでおり、暗褐色土を用いて埋められていた。第3トレンチ・第5トレンチでは約20cm掘り下げたところから赤褐色粘質土を含んだ黄褐色土の基壇面と金堂北端の石列および西北隅を検出した。石列は長さ20~45cm、幅約20cmの河原石で築かれており、基壇黄褐色土との間約1mには小石や瓦片を含んだ暗褐色土面があった。

金堂東南部分の花崗岩自然石の石列は創建当時のものと考えられるが、北西部および西、南端部（昨年の調査で検出した）の河原石で構築されている石列は後世——暗褐色土内から土師塊底部（挿図17, 9）出土——に補修されたものと考えられる。また東南部分の南端にそった河原石もこの時に補強のためそえられたものであろう。——河原石を埋めた暗褐色土内より土師塊底部（挿図17, 7・8）出土——金堂の基壇の規模は南北15.8m・東西18mとなり、残高は約40cmである。

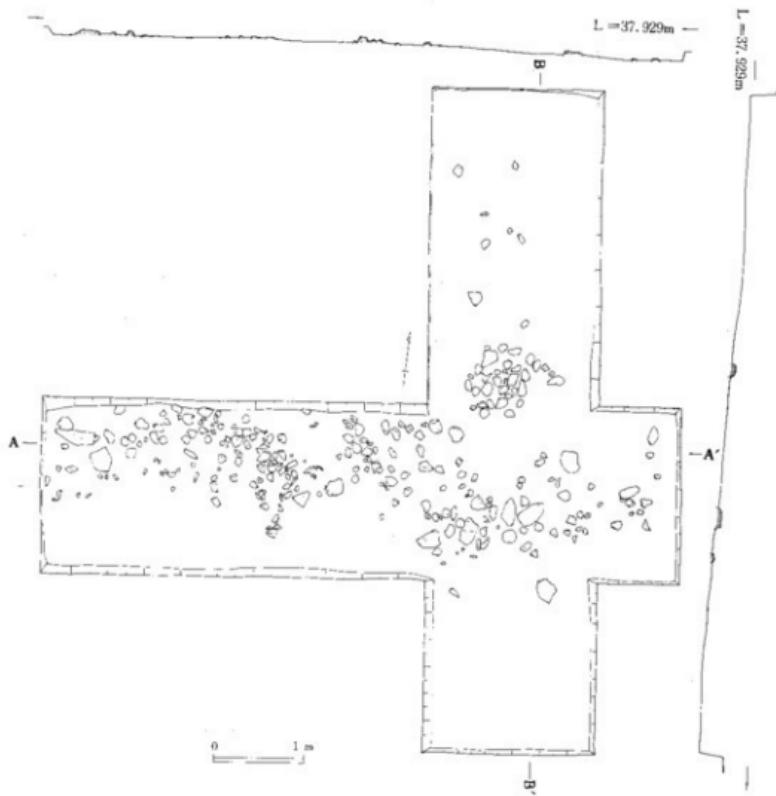
挿図14 第15・16トレンチ実測図

第15トレンチ

44.188m 東壁  
43.188m 北壁  
耕作土 (黒灰色土層)  
黒褐色粘質土層  
0 50 cm

第16トレンチ

耕作土  
増強黒灰色土層  
L=45.00m  
L=45.50m  
1 m  
東壁  
北壁  
L=45.50m

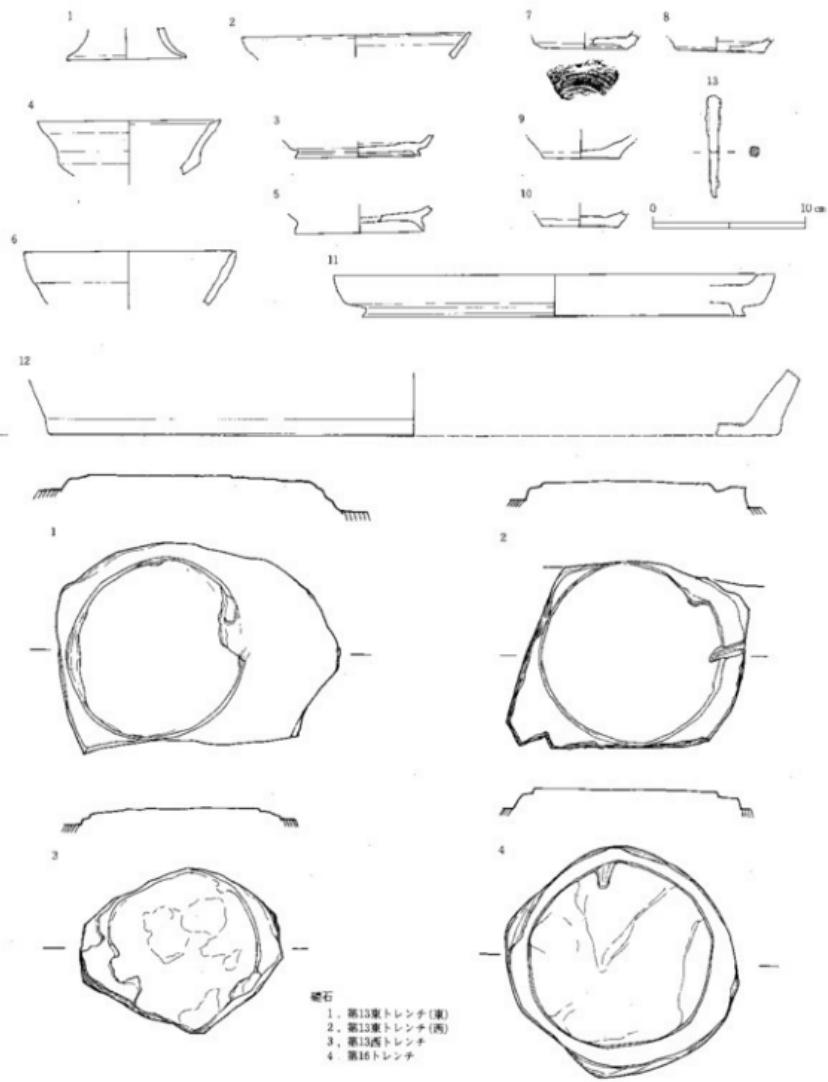
挿図 17 土器・鐵釘・礎石実測図

1. 第13東トレンチ(東)  
2. 第13東トレンチ(西)  
3. 第13西トレンチ  
4. 第16トレンチ

第13東・西トレンチおよび第16トレンチから4個の原位置を保った礎石が出土した。礎石はすべて円形の造出礎石で、柱座が径49cmのもの3個と径86cmのものの2種類あり、うち2個には水切溝がつけられていた（挿図17）。基壇の土は金堂のように固く叩きしめられた赤褐色粘質土を含んだ黄褐色土ではなく、暗褐色粘質土をやや固くした程度のものであった。講堂の堂の平面は礎石の配置から桁行8間、梁行4間で 29m × 15m であると考えられる。基壇端については第9トレンチ・第18トレンチとも後世の擾乱などによる削半や涌き水などにより十分に検出することはできなかった。

廃寺関係の土器は須恵器杯の口縁部2, 同高台部3と高杯の脚1があり、土師器5がある。廃寺以後の土器は土師質碗底部7~10と口縁6があり、7の底部ははっきりと糸切り痕が残つてゐた。土師質壷口縁4の内面には煤が付着していた。瓦質土器としては大甕底部12と火鉢片11が出土した。

土器の出土は第2トレンチ(7, 8), 第8トレンチ(2, 9), 第4トレンチ(3), 第6トレンチ(11), 第7トレンチ(5), 第1トレンチ(4, 6, 10, 12), 第11トレンチ(1)となる。その他第1, 6, 7, 8各トレンチから須恵器の大甕片, 瓦片などが出土している。

鉄釘は長さ6.7cm, 一辺6mm四方と小さなもので、第6トレンチ黄灰色粘質土層(回廊)上から出土した。

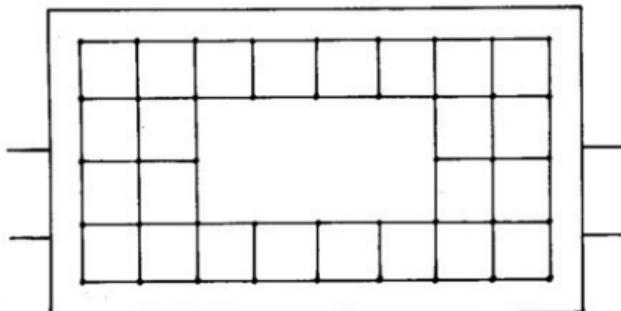
今回の調査で講堂跡からは4個の礎石を検出することができた。西部(第18東・西トレンチ)からは約 $8.6\text{ m}$ (10尺)間隔に8礎石が並んで出土し、東部(第16トレンチ)の礎石との南北間の距離は $7.8\text{ m}$ (22尺)であった。

以上のことから堂の規模を復原すると、桁行8間・梁行4間の $29.2\text{ m}$ (82尺)× $15\text{ m}$ (42尺)となり、各間は桁行中央2間・梁行中央2間が約 $8.9\text{ m}$ (11尺)で他の各間は約 $3.6\text{ m}$ (10尺)となる。礎石は2種類出土しており、柱座径 $49\sim 50\text{ cm}$ (1.4尺)のものが入側柱のものであり、柱座径 $3.6\text{ cm}$ (1尺)のものは倒柱のものであろう。

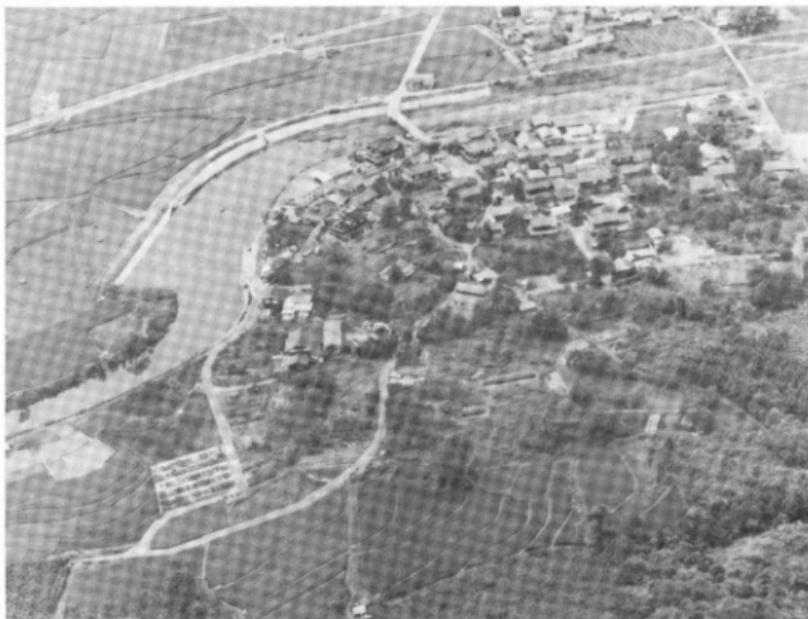
上 土師百井廃寺跡付近全景(北から)

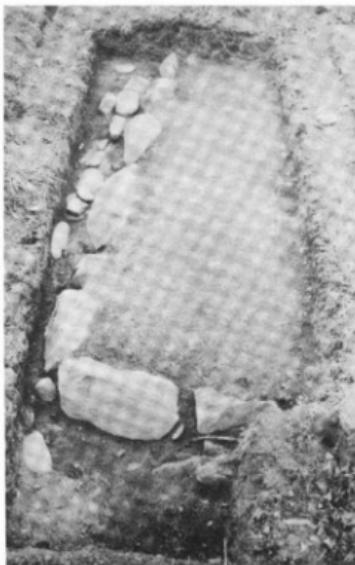
下右 第2トレンチ金堂基壇(東南隅)

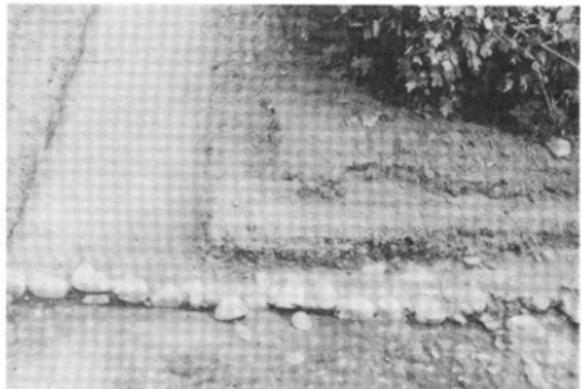
第3・5トレンチ  
金堂基壇(北端)

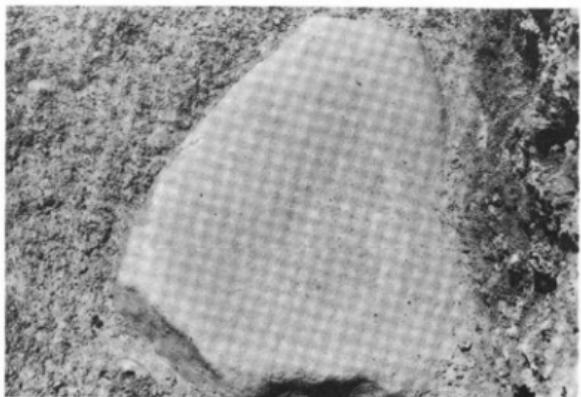
第4トレンチ  
回廊礎石

北回廊 第4トレンチは講堂の西にあたる荒地に設定した。昨年、西回廊でみられたような河原石の石列は検出することはできなかったが、径27cmの柱座のある礎石が出土し、トレンチ北側には回廊外部の雨落部にあたると考えられる河原石、小石群が検出された。また講堂の東にあたる畠地に設定した第15トレンチは削平されていて、遺構を検出することはできなかった。

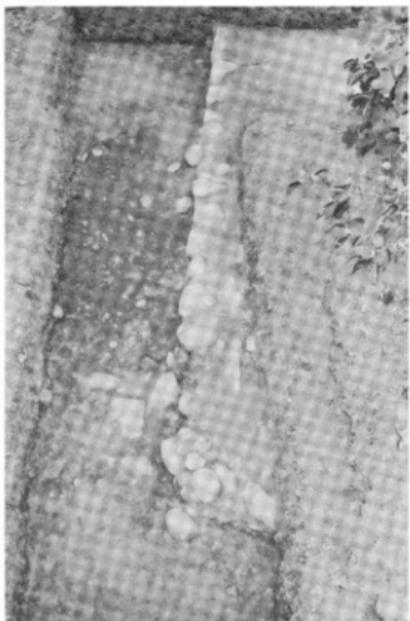
上左 第3・5トレンチ金堂基壇(北西隅)

金堂の堂の規模は礎石などを検出できなかっただため、明確にすることはできないが、基壇は調査により二次的な補修および補強が行なわれたことが明らかとなった。その規模は桁行19m・梁行16mとなり、大尺（高麗尺）による58尺×45尺である。基壇端は創建当初はかなり大きな花崗岩の自然石を立て並べ、同小石を間に埋めて構築されていた。基壇内の土は黄褐色土が主体となっており、赤褐色粘質土および褐灰色砂礫土を用いて固く叩きしめられていた。

二次的補修の箇所は約1mにわたり小石や瓦片などを含んだ暗褐色粘質土が入れられており、同じ土で基壇周辺部を盛り上げている（伽藍内平面の黄灰色粘質土より約30cm高く）。基壇端には10~30cmの河原石を1~2段積んで築いている。補強部分（基壇南端東部）は20~30cmの河原石を基壇端に沿ってするとともに暗褐色粘質土で埋めている。補修、補強の時期は暗褐色粘質土内から数片の土師質焼底部が出土しており、平安時代以降であろうと考えられる。

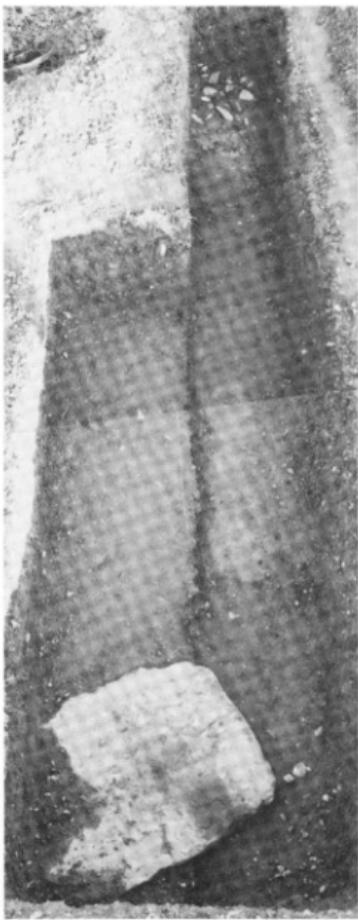
下左 第4トレンチ回廊礎石(南から)

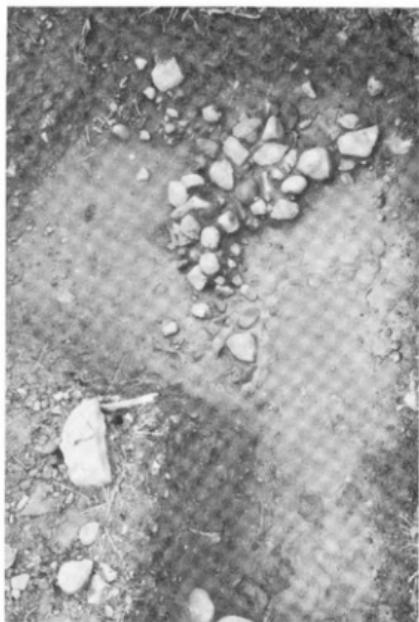
上左 第10トレンチ(東)  
下左 第10トレンチ(西)  
右 第13トレンチ(東)講堂礎石  
(西から)

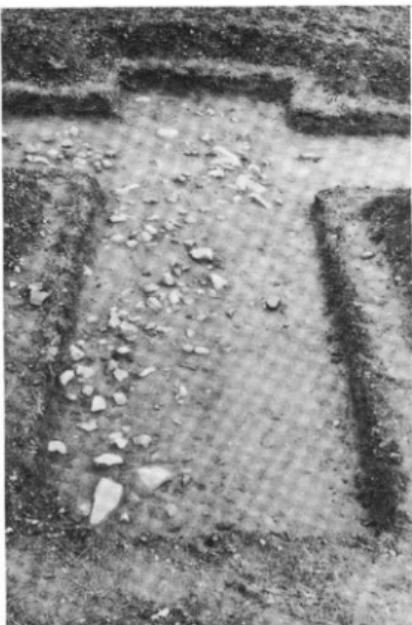
下右 第16トレンチ講堂礎石(西から)

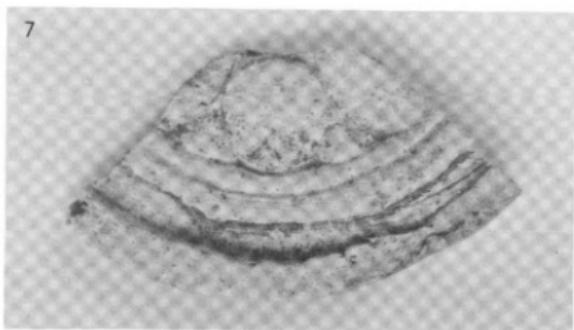
5 6 7 土師百井廐寺跡出土軒丸瓦  
8 土師百井廐寺跡出土軒平瓦

7は今回はじめて第8トレンチ中央部から出土したものである。花弁は薄肉広弁で弁先端部が少し山高くなつておき、子葉は有さない。間弁は小さく、広くて低い。内区と外区の間に幅の異なる二重巻を有し、周縁は無文で高い。中房部は破損して不明である。この瓦はすでに土師百井庵寺の瓦窯である奥谷瓦窯跡で出土していることが『鳥取県文化財調査報告書 第1集』や『千代川 4』(鳥取大学歴史学研究会)などに報告されている。この瓦を土師百井第2様式とする。

軒平瓦は1点だけ第8トレンチ中央部より出土した。二条のやや深い溝を有し、山部を簡単に丸く整形した重圓文であり、端部は途中までつながつてゐる。

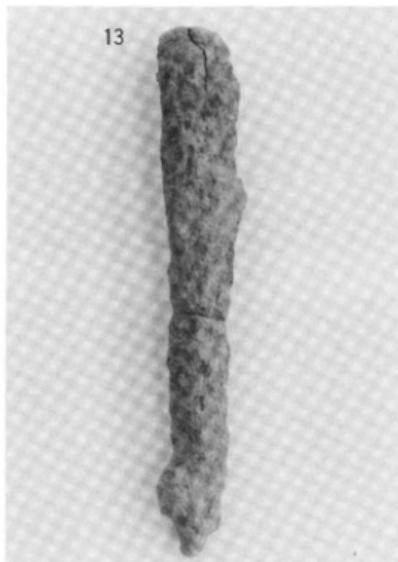
13 鉄釘  
下 奥谷瓦窯跡
