大松様遺跡

島根町教育委員会

1. 本書は、町道多古沖泊線道路改良工事に伴い、島根町教育委員会が実施した大
松様遺跡発掘調査の報告書である。

大松様遺跡発掘調査報告

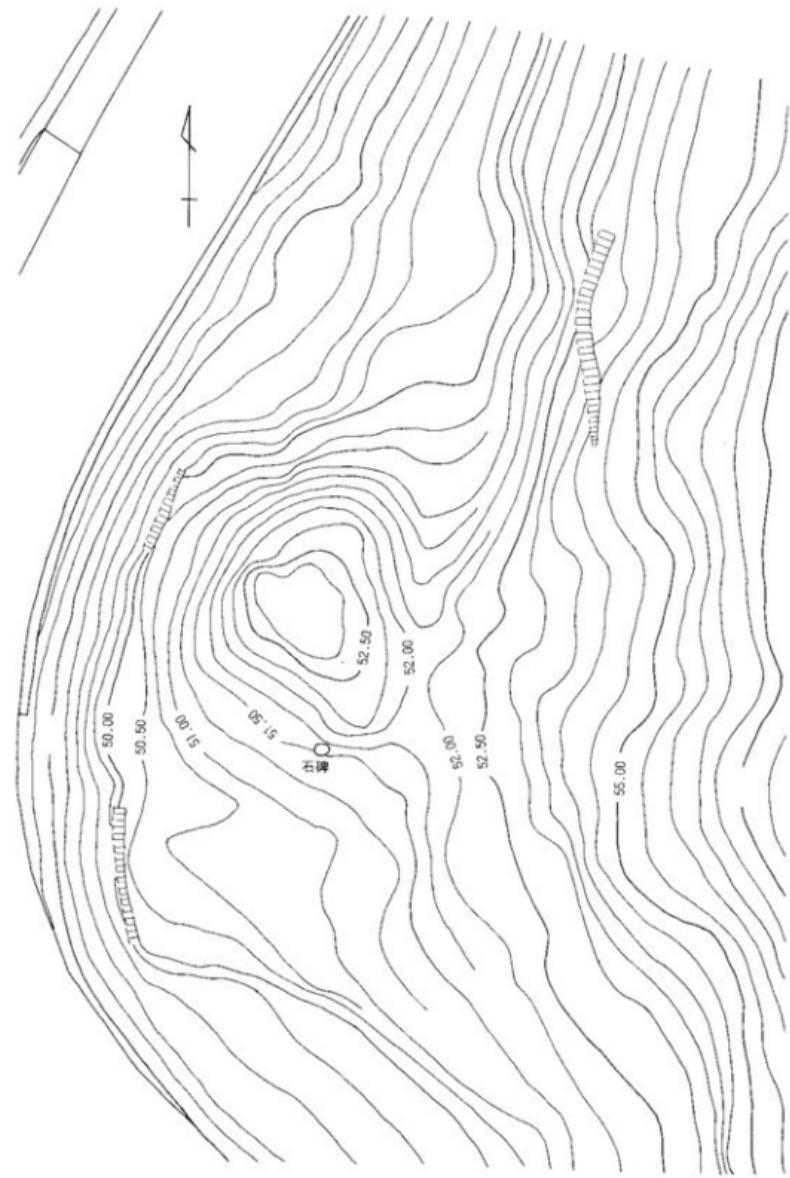
図8 大松様遺跡地形実測図

遺跡の存在する位置は、前述のように多古集落の後背丘陵の中腹で標高52m前後の所である。町道多古沖泊線敷設のため、地形は変化しており詳細な元の地形や利用状況は不明であるが、地域住民の話によると、旧道沿いに若干の畠が存在していたとのことである。しかし、かなり以前から畠は松林となっていたようである。わずかな緩傾斜地に、高さ約2m、径約8mの墳丘状高まりが存在する。東側および南側に旧道が存在し、現在の町道が敷設されるまで利用されていたという。そのためか、墳丘状高まりは、東側旧道を削って盛土とした後期古墳のような印象を与えた。地表面には、玉砂利の散布がみとめられ、一字一石経を納める経塚の可能性も指摘されていた。また、南側旧道に面した裾部には「山守勝助」の石碑が存在していた。

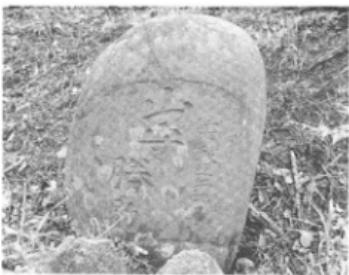
図11 山守勝助の石碑

山守勝助の石碑 墳丘状高まりの南側裾に存在した。「安政五年四月 山守勝助」と横書体の立派な文字で刻まれている。書風は、中国六朝時代(北魏)の造像記の系譜を引くと推定される。鎌倉時代まではよくみられるが、近世に入るとあまり見られないといわれる。特に地方では珍しい書風といえよう。石碑本体は、地表に現れた部分の高さ約70cm、最大胴径約50cmを測る。胴部横断面が円形に近い自然石を用いている。石碑を移転のため撤去すると、地表下に台石が据えられていた。長さ約80cm、幅約67cm、厚さ約20cmの自然石で、中心には、径40cm、深さ10cmの浅い断面U字形の穴が穿たれていた。この穴に石碑が据えられていた。勝助は当地域の山林事業に功績のあった人物との伝承がある。

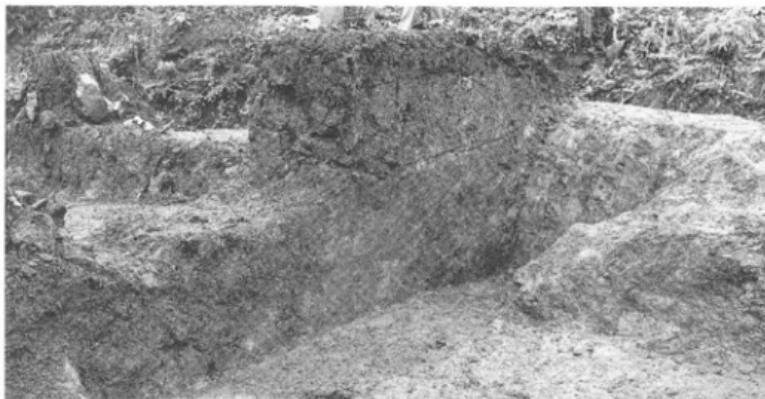
図14 頂部東西壁の断面

- ① 主体部を検出することができなかった。墳頂部にあたる部分では、土層に若干の変化があり玉砂利を伴う落込みも存在したが、主体部を示す明瞭な変化は認められなかった。
- ② 通常、古墳に伴うと考えられる遺物は全く出土しなかった。
- ③ 玉砂利は後世の遺構に関連するものであることが判明した。
- ④ 墳丘と考えられた部分は、不定形をなし、後世の遺構に関連するもの以外の加工痕は認められなかった。小高い墳丘と考えられた部分を迂回するような形で東側裾と南側裾には旧道が存在し、このあたりで三さ路(小波方面、多古方面、沖泊方面への別れ道)となっていたと伝えられている。こうした外見上の特徴から、分布調査時には古墳と判断されたようである。

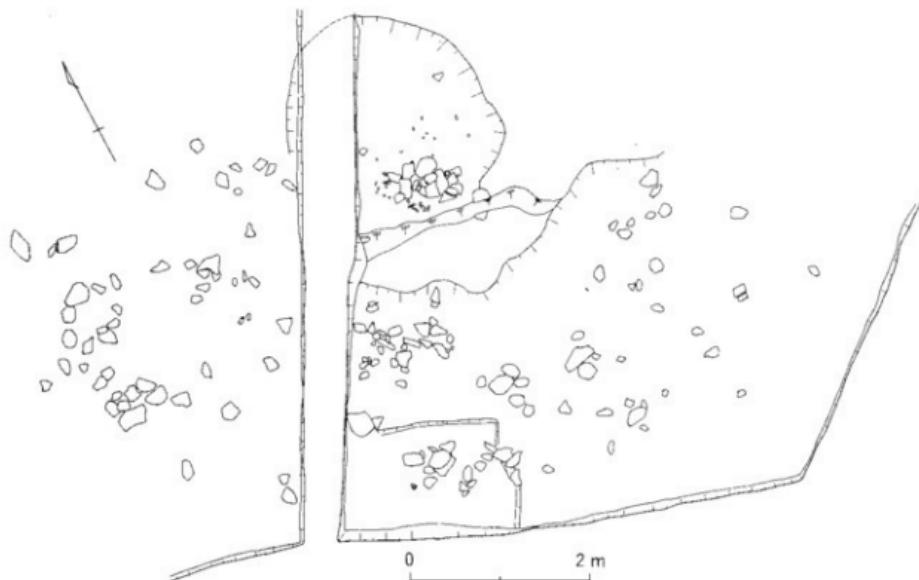
図16 山石検出状況実測図

山石 必ずしも遺構とはいえないが、SK01上面および墳丘状高まりの南側裾部で山石が検出された。こぶし大から長径40cm位のもので人頭大のものが多い。SK01上面のものは、遺構に伴うと考えられるが、裾部のものは、配置状況に関連性がみられない。後述の集石遺構(SX02)をのぞいて、いずれも地山面からかなり浮いた位置のものを主体としている。

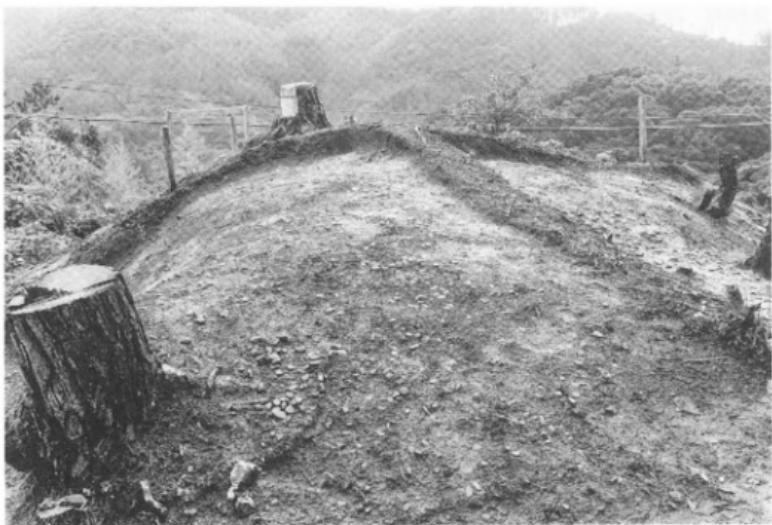
図17 玉砂利検出状況

玉砂利 墳丘状高まりの北側斜面をのぞく部分で玉砂利が検出された。特に、東側斜面では古墳の葺石のごとく検出された。後述のテラス状遺構(SX01)や土壙(SK01)などの遺構部分では、かなりの量の玉砂利が深い位置でもみとめられた。SX01付近の表土近くでは玉砂利に混じって古錢(寛永通寶)が出土している。

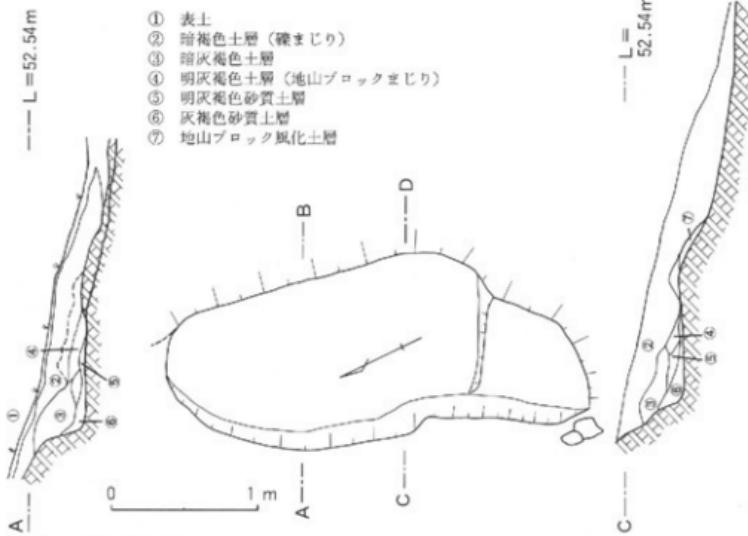
図24 SX 01 実測図

テラス状遺構（SX 01） 墳丘と考えられた部分のⅠ・Ⅳ区東側中腹に存在する。地山をL字状に削り取って加工したもので、長さ287cm、床面幅60~110cm、高さ約56cmを測る。南側の床面は北側に比べて幅がせまく、数センチメートル高くなっている。この遺構に堆積した土層は全体に傾斜しており、床面直上には細かい砂が堆積していることから、この遺構は加工された当時およびその後しばらく露出していたものとも思われる。床面直上及び砂層から出土遺物は検出されなかったが、この遺構付近の表土直下の玉砂利層中から古銭（寛永通寶）が出土した。後述の道路に面した位置にあたるので、何かが祀られていた可能性がある。

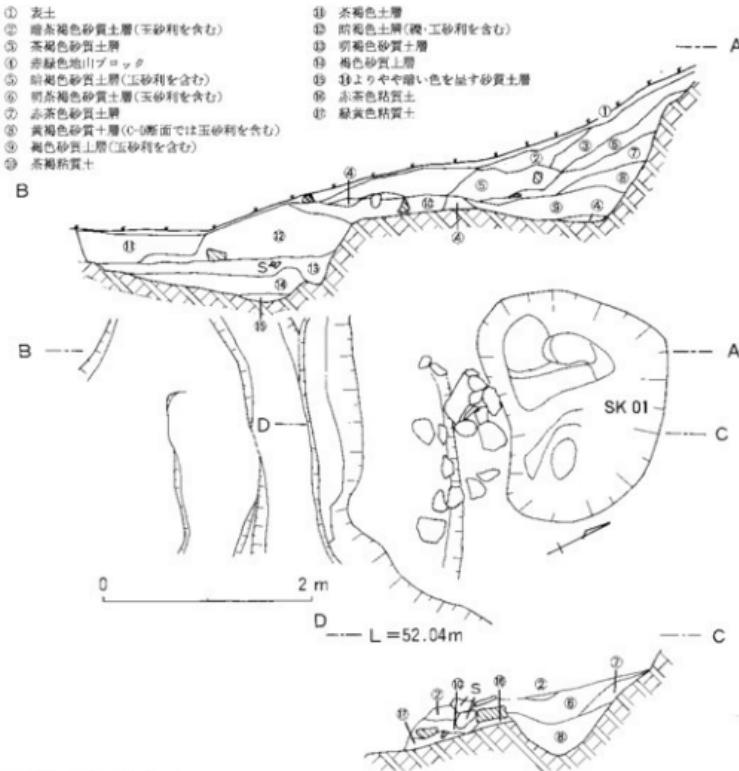
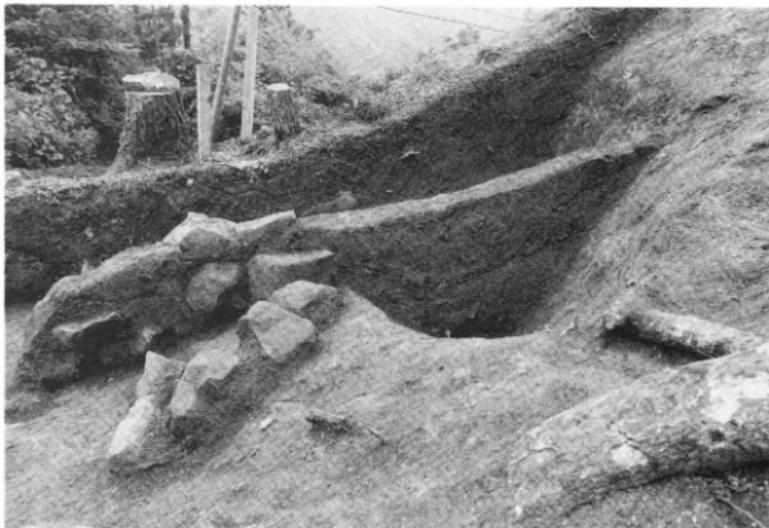
図26 SK 01

土壤 (SK 01) 墳丘と考えられた部分の I・II 区南側中腹に存在する。上端の最大東西長 220cm、最大南北幅 178cm、深さ(上端の最高部から)約 110cm を測る。発掘の途中で、除去してしまったが、遺構の上面にかなりの山石が置かれていたようである。図中の石はその一部である。底面が複雑な形となっている。並行する 2 本の土層観察用アゼの断面を比較してみたところ、東寄りの部分は土壤が穿たれた後に再度掘られたものと思われる。また、西側アゼの両面をみると、SD03, SD04 を埋めた砂質土層の上に礫・玉砂利混じり暗褐色土層が、さらにその上に大量の赤緑色地山ブロックが堆積している。表土近くの礫や玉砂利を掘り上げ、その上に SK01 の地山部分の土を盛った痕跡と推定できる。SK01 が穿たれた時期は、SD04 が自然に埋った後のことと判明した。遺物は出土しなかった。土壤の性格は不明である。

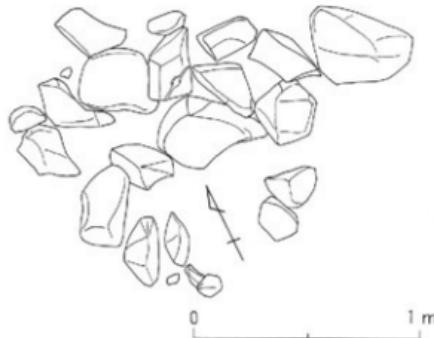
図33 SX 02実測図

集石遺構（SX 02） I区南側裾に存在する。後述するSD03内に存在する。人頭大ぐらいのものから、長径50cmに及ぶ石で構成されている。当初、何かを埋納するために石を並べたものと考えていたが、発掘が進むにつれてそうでないことが判明した。投げ捨てられたかのような形で検出された。放棄されたものか、何らかの意図があって置かれたかは不明である。周囲の土層をみると自然災害の山崩れによるものとは考えにくい。周辺の地山面に近い褐色砂質土層から磁器片や古銭が出土している。

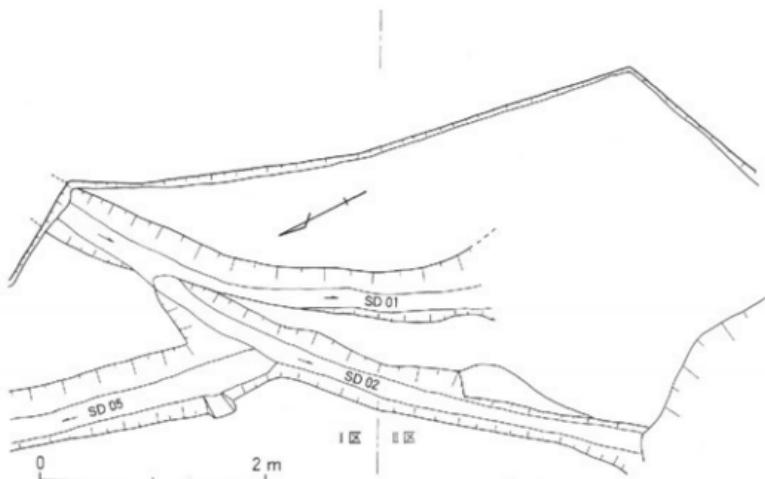
図36 SD 01・SD 02の実測図

溝1（SD 01） I・N区東側の山裾に存在し山からの水を西に向かって流す。横断面はU字を呈する。SD02より古いものである。

溝2（SD 02） I・N区東側裾に存在する。山からの水を西に向かって流す。横断面は逆台形を呈す。もとはSD01を使っていたが何らかの理由で途中から付け替えた形となっている。また、現状では上流部はN区でSD05とつながってみえるが、後にSD05により切られたためである。水流からみるとSD03との関係が濃厚である。

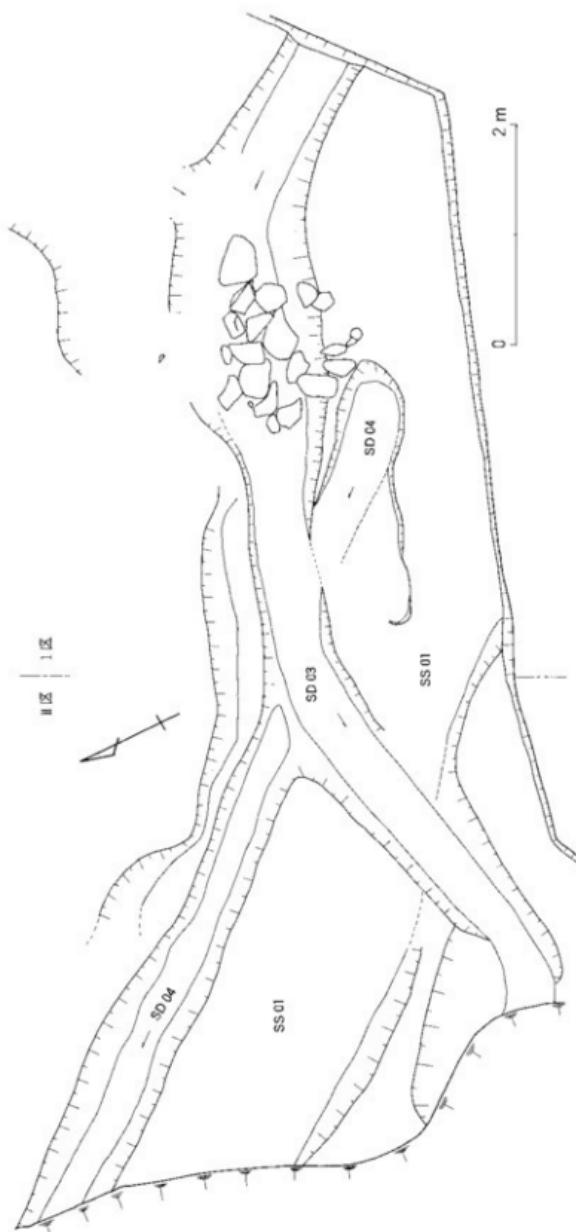
図37 SD 03・SD 04・SS 01 実測図

溝3（SD03） I・N区南側に存在し、ゆるやかにカーブしながら山からの水を西に向かって流す。部分的に形状の曖昧なところもあるが、広く浅いU字溝で、II区側に入ると横断面は逆台形を呈す。この溝は、I区南東側の水とSD02の南端部分から落ちる水とを受ける形となっている。山からの水を西に向かって流すという機能がある。上層の堆積状況およびSD02とSD05との関係を考慮すると、SD05よりは古いものと考えられる。II区側では二股になっているが、これはSD04をSD03が切っているためである。

溝4（SD04） I・II区南側裾に存在し、水を北西に向かって流すが、I区ではかすかに底部の痕跡を残す程度である。横断面はU字を呈す。SD03よりやや高い位置にあり、前述のようにSD03で切られている。SS01の側溝であったと考えられる。他の溝や道路との切り合いの状況等から、溝の中では最も古いと考えられる。

道路1（SS01） I区南側およびII区南西側の部分に存在する。部分的にしか検出されていないが、北西へ下がる道と考えられる遺構である。全体に覆土が厚く地表面から約50cm下の面に存在する。幅約1.4mで、II区側ではSD04が北側に沿っている。I区の東側ではSD03と重なって形状が曖昧となり、II区ではSD03によって切られている。SD03はこの遺構よりも後に掘られたものである。遺構面のレベルをみると、後述のSS02とはかなりの落差がある、直接にはつながらない。SS02ができる前段階の道であろう。この調査区での伝えられる旧道は調査前の地表面とほとんど同じレベルにあったと思われる。II区側の路面上から十鍤が出土した。

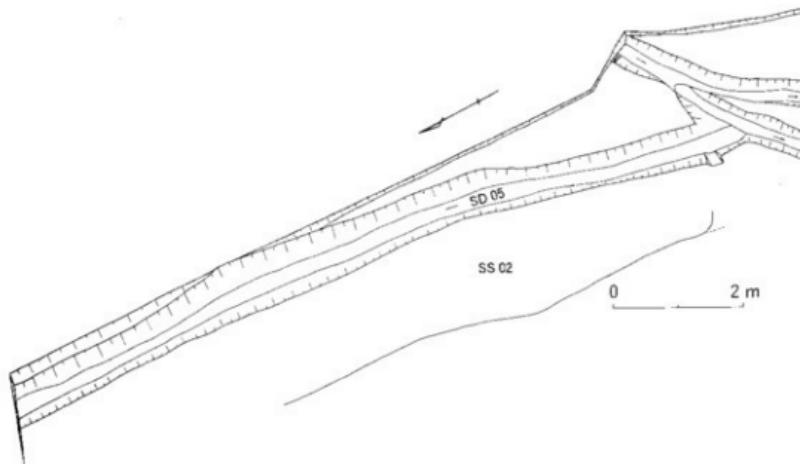
図45 SD 05・SS 02実測図

溝5（SD 05） N区東側山裾に存在する。後述のSS02に付随するものである。道路の東山際に設けられた浅いU字側溝で、山からの水を北に向かって排水する。上流端部はI区へ流れるSD02を切っている。溝の中では最も新しいものである。

道路2（SS 02） I・N区東側裾に存在する。部分的には覆土の厚さが20cmを越す部分もあるが、大部分は表土直下に地山を削り出した道路跡が検出された。幅約1.5mの北へ下がる坂道となっており、SD05を伴う。地区住民の話を総合すると、現在の町道ができるまでこの部分を道路として使用していたとのことである。I区南側の部分ではこの道路につながる明確な道路を検出しなかった。他の溝や道路遺構との切り合い関係から、SS01よりも新しいといえよう。

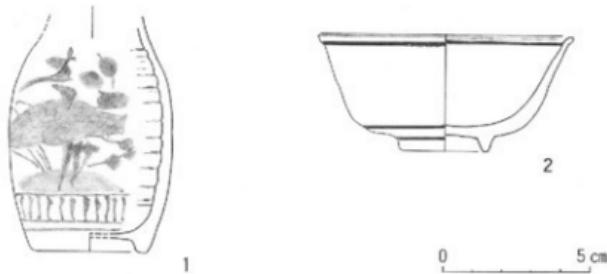
図48 染付実測図

染付 小徳利片(図48-1)と湯飲み茶碗(図48-2)の2点がある。小徳利片はⅡ区の砾・玉砂利混じり暗褐色土層から出土した。残存高は7cm、胴径5.4cm底部径3.8cmを測る。内面はロクロによる整形痕がみられる。細長いタイプのもので、底部はアゲ底となっている。文様は判然としないが、草文とでもいうか大きい葉の植物が描かれている。色は比較的鮮やかな藍色を呈している。湯飲み茶碗はⅠ区のSD03、SD04を埋めている褐色砂質土層から出土した。それぞれ別の地点から4破片が出土した。器高4cm、口径8.6cm、糸底部径3cmを測る。伏せて底部の方からみると、外面口縁と外面底部に同心円状の線が描かれている。口縁部は1条、底部は2条のものが腰部と糸底のつけ根部分に巡らされている。内面は口唇部に茶色のいわゆる口紅が施され、その下に1条の線が巡らされている。口紅を除いて、施された色は比較的鮮やかな藍色を呈している。これらの染付は文様の手法と色調から19世紀後半のものと考えられる。

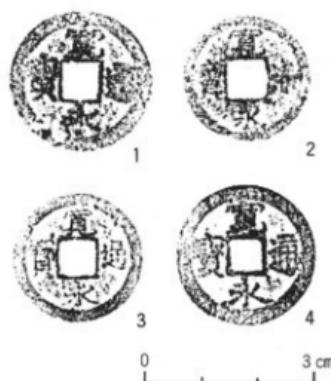
図52 古銭標本

古銭 全て寛永通寶(図52-1~4)で、1・2はI区東側の礫層中から出土し、3・4は2枚重なった状態でSX02付近の褐色砂質土層から出土した。いたみが激しく不鮮明なものもあるが、鋳造手法等から大雑把に1と4、2と3のタイプに分けられる。1と4は径が25mmと大きく、文字が太い。2と3は径が23mmとやや小さく、文字も細かく鐵細な感じがする。どれも裏は無文である。寛永通寶は、寛永13年(1636)から鋳造されているが、明暦期(1655~1657)に至るまでのものは文字が太く大きく、寛文(1661~)期以降のものは鋳出される際の変化も少なく、画一性があり、文字も細かく小さくなっているという。⁸²従って、本遺跡出土の寛永通寶は前者が初期の「古寛永」、後者が「新寛永」ということになる。鋳造地は不明である。

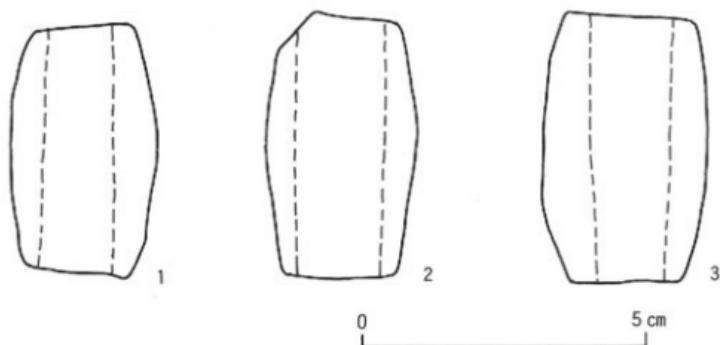
図55 土錘実測図

土 錘 3点(図55-1～3)出土している。1・2はI区の褐色砂質土層、3はII区のSS01上面の礫・玉砂利混じり暗褐色土層から出土している。長さ4～5cm、最大外径2.5～2.9cm、内径～1.6cmのものである。表面は黒色を呈し、質は極めてかたく焼成良好である。

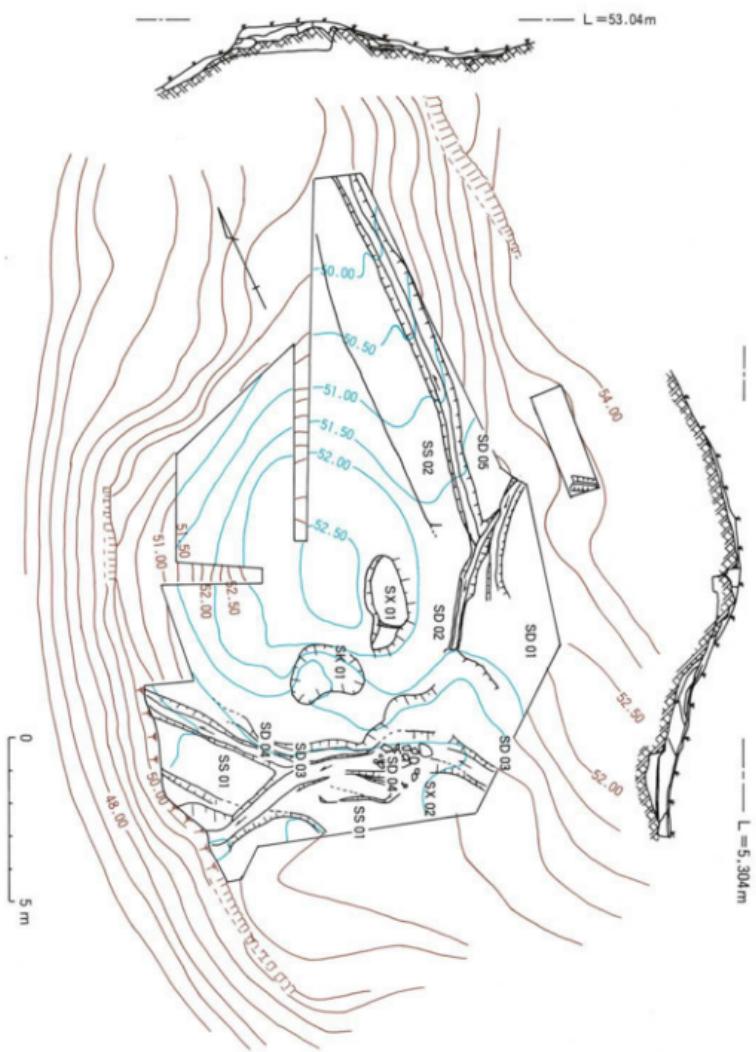
図58 大松様遺跡検出遺構実測図

検出した各遺構の設けられた細かい時期は不明である。出土遺物や覆土の層序関係とか遺構間の切りあいによって、江戸時代のものと推定される。山守勝助の石碑は、その位置からⅠ区南側部分が埋って前述の三さ路ができた後に建てられたものと考えられるので、各遺構の初現は安政5年(1858)を下ることはない。各遺構等の推定される時期的前後関係は次の表(30ページ)のとおりである。

各遺構の様相は前述したとおりであるが、中でも溝はかなり注意を引いた。SD04、SD05は道路側溝であるが、他の溝は山(雨)水を引く水路と推定される。その流路はⅠ区の南東方向からゆるやかにカーブして、Ⅱ区西方向に流れるSD03にSD01(後にSD02)がⅠ区東側からの山(雨)水を流す形となっている。Ⅰ区東側の斜面にトレーンチを設定して発掘したところ、自然流路を検出した。本遺跡調査中の降雨時で特にまとまった雨の時、この自然流路に水が湧いて出た。その水はSD02とSD03を流れ下るのであった。地域住民の話によると、「今はもう見られないが、多古集落の限られた一ヶ所に水田が営まれていて、やはり水は上から引かれていた。この溝は、その方向に向かっている。」とのことであった。まさに灌漑用水路の可能性が高い。
