# 平成 4 年度町内遺跡 分布調査概要報告書

～藩校養老館跡・木薙遺跡・観音平遺跡・高崎龜井家屋敷跡～

津和野町教育委員会

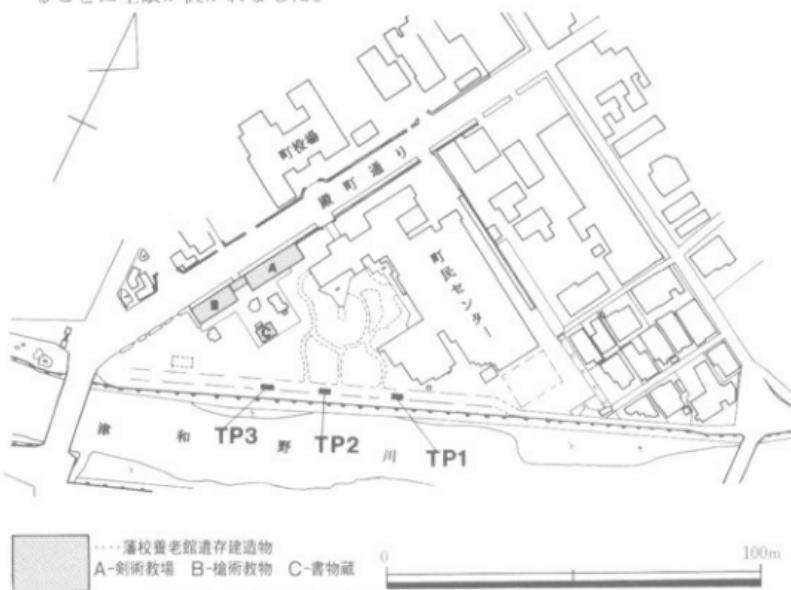
第2図 養老館分布調査テストピット配置図

今回の調査は、7月に実施しました。調査地は、島根県鹿足郡津和野町大字後田に所在します。現在は川沿いの道となっており、これに並行させて、 $5\text{ m} \times 2\text{ m}$  のテストピットを3カ所設定し（第2図）、東から順にTP1、2、3と呼称し、TP1から調査に着手しました。

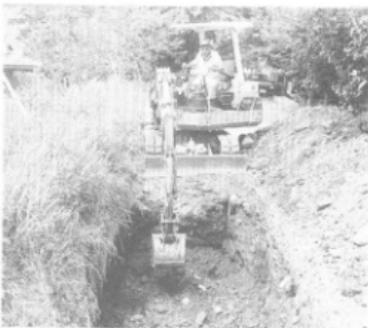
重機による掘り下げ

掘り下げは、まず重機により表土を除去し、土層断面を観察しながら必要に応じて手掘りに切り替えました。いずれのテストピットも地下を大幅に搅乱させており、現存する養老館の建物の基盤の高さから約1m掘り下げましたが、遺構は全く遺存していませんでした。遺物は搅乱層中に混入しており、層位ごとに取り上げました。各テストピットとも適宜写真撮影、実測を行ない、調査後は重機により、埋め戻しを実施しました。

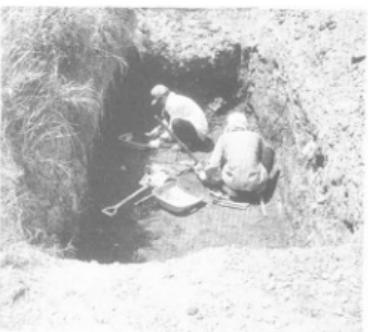
手掘りによる掘り下げ

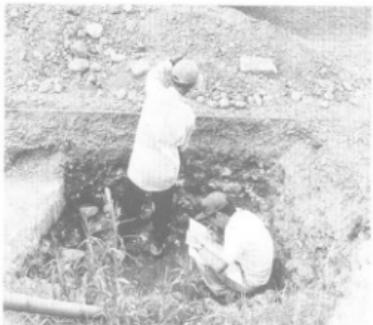
土層断面の実測

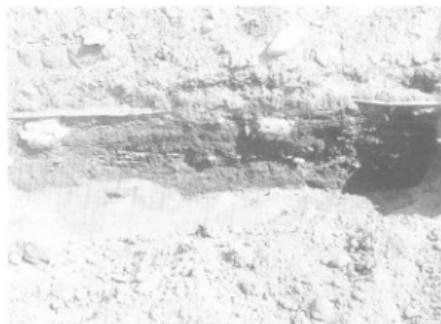
TP 1 堀り下げ状況

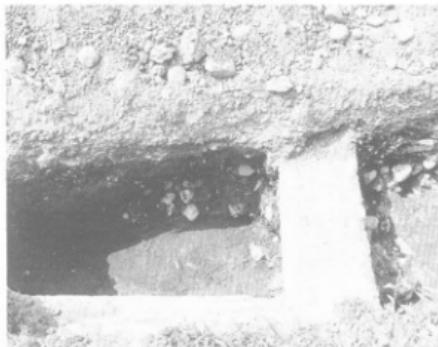
3カ所のテストピットを調査した結果、地下はいずれも大幅な搅乱を受けており、養老館開設当時の基盤面は、削平されていることがわかりました。コンクリート塊が混入し、TP 2では、建物のコンクリートの基礎部分が検出されました。遺物は各搅乱層中に混入し、近代以降の陶磁器片が主でしたが、幕末頃と思われる石州瓦の破片も若干出土しました。

TP 2 堀り下げ状況

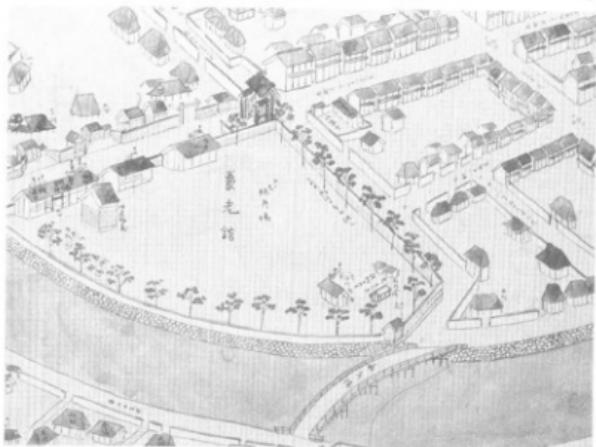
養老館の絵図(栗本格斎筆「津和野城下絵図」より)

下に掲載した絵図は、幕末頃の津和野の城下を描いたもので、当時の養老館の様子が窺われます。これによると、養老館の敷地は、現在のカトリック教会の方まで広がっており、今回の調査地付近は練兵場で、土堀がめぐっていたことがわかります。

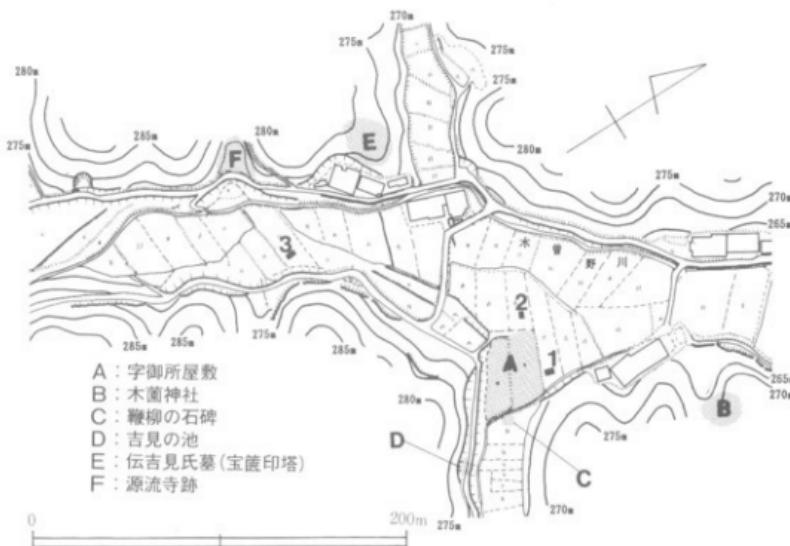
第5図 木薙遺跡分布調査テストピット配置図

この調査は、11月に実施しました。調査地は、津和野川の支流木曾野川によって形成された谷に所在し、御所屋敷の字を持つ水田の周辺にTP1、2の2カ所を、源流寺跡と伝わる谷の正面の水田にTP3を設定しました。3カ所とも、すべて手掘りで掘り下げ、表土を粗掘りしたのち、層位ごとに精査しながら掘り下げました。調査地が氾濫源に立地するため湧水が甚だしく、エンジンポンプによって排水しながらの調査となりました。層位ごとに適宜記録をとり、各テストピットとも土層断面の写真撮影、実測を行ない、遺物は層位ごとに取り上げました。完掘状況の写真を撮影したのは、埋め戻しを行なっていませんでした。

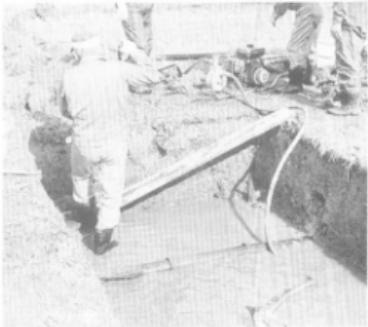
排水作業

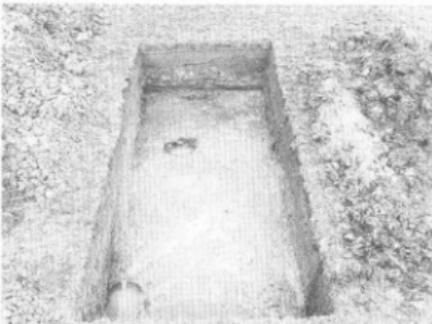
TP 1 掘り下げ状況

3カ所のテストピットを調査した結果、地下はいずれも氾濫による流出を被っており、シルト層や砂礫層の堆積が観察されました。遺構は検出されず、遺物は氾濫堆積による流入と思われましたが、土師質土器の鍋（第7図）の破片など、微量ながら遺物は中世の時期を主体とするものでした。多量の流木が検出されましたが、加工木はみられませんでした。

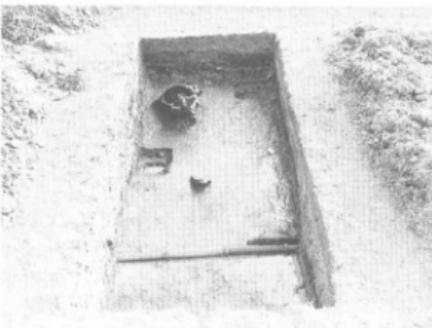
TP 3 掘り下げ状況

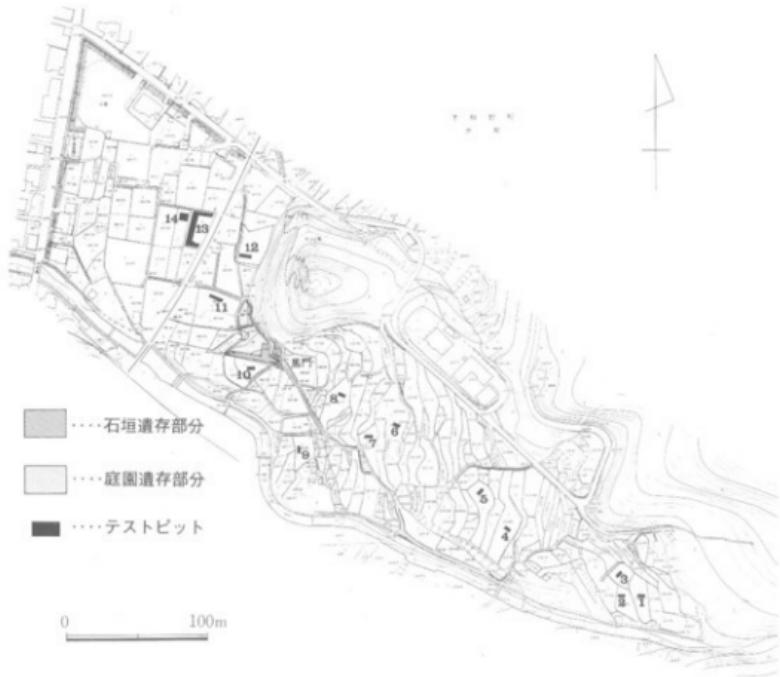
第9図 駅音平遺跡・高崎龜井家屋敷跡分布調査テストビット配置図

調査は、1月から開始しました。調査地は、丸山を挟んで2遺跡に分けられ、南東部の觀音平遺跡にあたる棚田地帯にT P 1～10を、北西部の高崎亀井家屋敷跡にあたる田地にT P 11～14を設定しました。すべて手掘りで掘り下げ、表土を粗掘りしたのち、層位ごとに精査しながら掘り下げました。層位が変化することに適宜記録をとり、各テストピットとも土層断面の写真撮影、実測を行ない、遺物は層位ごとに取り上げました。完掘状況の写真を撮影したのは、埋め戻しを行なっていませんでした。T P 13、14については、建物部分にあたることが予測されたため、試掘面積を広くとり、建物の方向、規模の把握に努めました。取り上げた遺物については、水洗、注記、接合を実施しました。

#### 4.まとめ

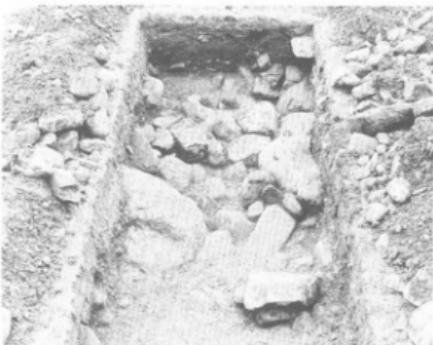
TP 1 挖り下げ状況

観音平遺跡にあたる部分については、 $5\text{m} \times 2\text{m}$ のテストピットを10ヶ所設定しました。TP 1～3付近では火山灰土の流出土層と思われる茶灰褐色土の堆積が認められ、中世の土師質土器の鍋の破片が、混入状態で出土しました。遺構は検出されませんでした。その下層には砂礫層が形成されており、遺構、遺物は検出されませんでした。

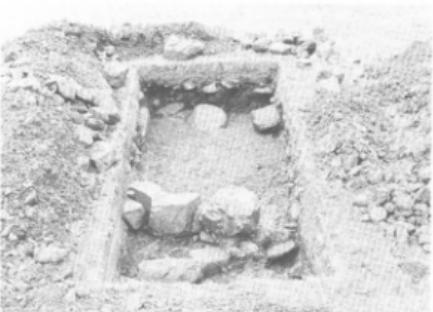
TP 5 挖り下げ状況

TP 4～9では、粘質の強い土層の堆積が顕著にみられ、この層から遺構、遺物は検出されず、全体に流出を被っている様子が窺われました。その下層は砂礫層で、遺構、遺物は検出されませんでした。

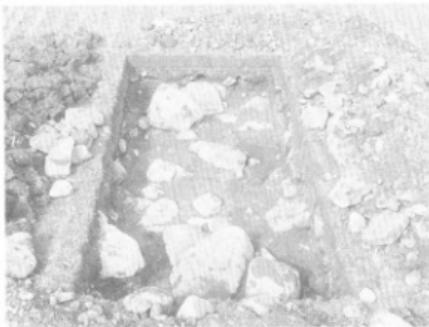
TP 9 挖り下げ状況

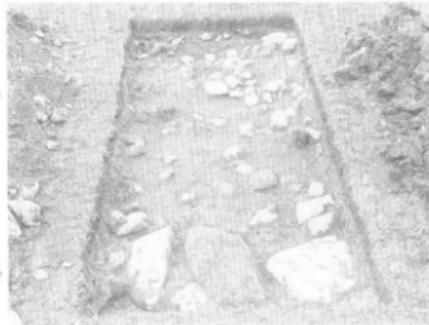
TP 11 挖り下げ状況

高崎亀井家屋敷跡には、4カ所のテストピットを設定しました。TP 11、12は、それぞれ10m×2m、9m×2mのテストピットで、耕作土下は砂礫層の地山となり、若干上層を削平して整地しているものと思われます。TP 12で柱穴状のピットを1基検出した他は、遺物の出土はみられませんでした。

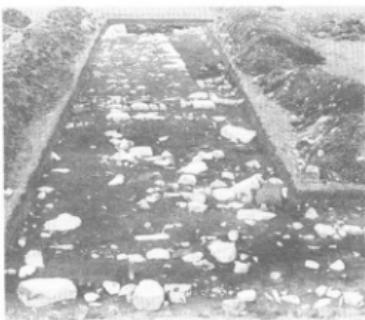
TP 13石列検出状況（南から）

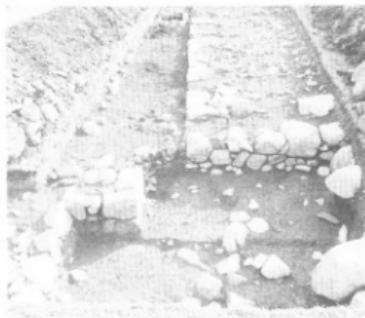
TP 13石列検出状況（北から）

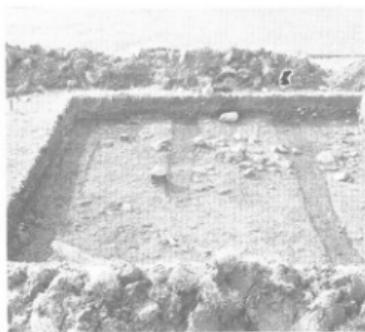
TP 14溝状遺構検出状況(東から)

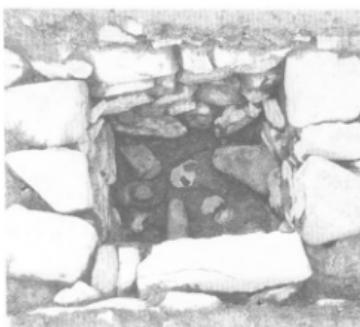
TP 13井戸検出状況（西から）

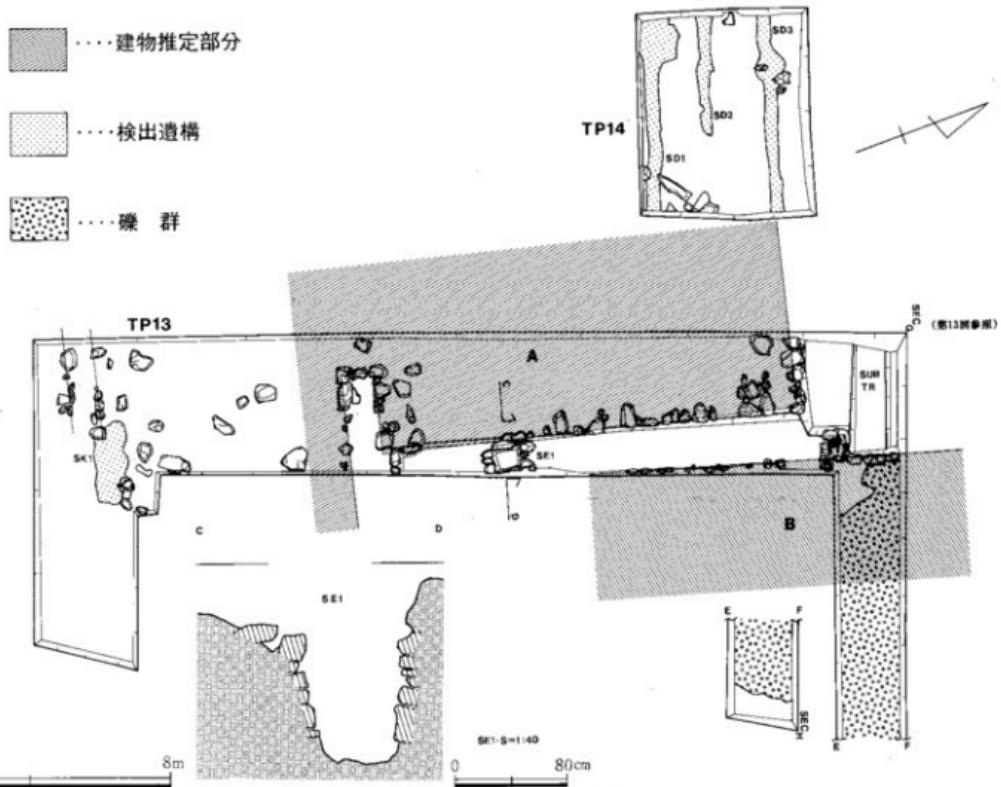
第12図 TP13・14検出状況実測図

TP 13、14では、ほぼ南北方向に軸を持つ建物の痕跡を検出しました。TP 13は、24.6m×4mのトレンチの両端から東側に各々10.5m×2m、5.6m×2.8mの拡張部が延長されたテストピットで、建物の基壇と思われる石列遺構を2棟分（A、B）検出しました。AとBの間には、井戸（SE 1）を検出し、72cm×56cm、深さ94cmを測りました。北側延長部からは、整地層と思われる多量の礫群が検出され、南側延長部分からは炭化物を埋土に混入した土坑（SK 1）を検出しました。テストピットのほぼ全域から多量の瓦片が出土し、特に建物推定部分には集中していました。遺物は、陶磁器、鉄製や銅製の金具類が出土し、特にSK 1付近からは完形に近い陶磁器が集中的に出土しました。TP 14は、6m×5mのテストピットで、東西方向の3条の溝状遺構（SD 1～3）を検出しました。

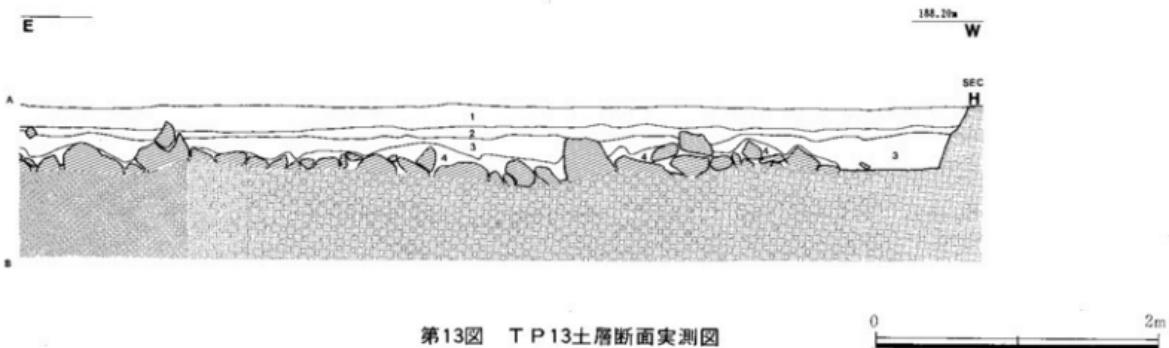
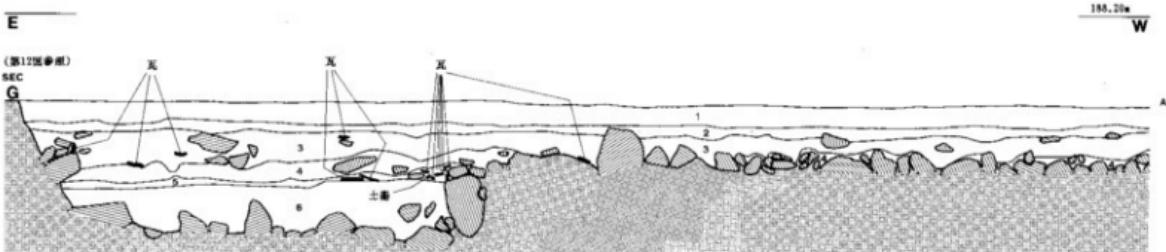
第13図 TP 13土層断面実測図

1. 暗灰褐色土層(耕作土)  
2. 茶灰色土層(基盤土)  
3. 暗茶灰褐色土層(礫、マンガン分含む)  
4. 茶褐色土層(瓦片を多く含む)  
5. 暗茶褐色土層(瓦片、炭化物を多く含む)  
6. 明茶灰色砂質土層

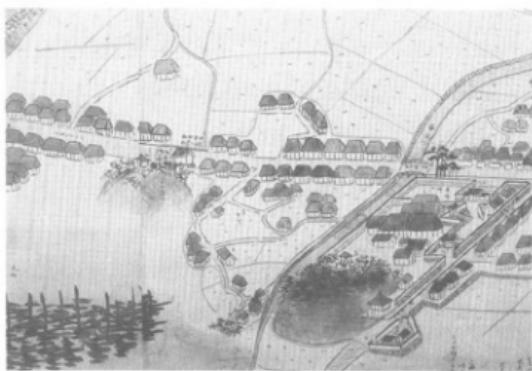
高崎亀井家屋敷の絵図  
(黒線内が屋敷・栗本格斎筆「津和野城下絵図」より)

第9図に示したとおり、調査地の周辺には高崎亀井家屋敷の痕跡として石垣や庭園跡が遺存しており、特に中座会館を挟むように位置する石垣は、他所と比較して大振りの石材が用いられており、字名が「本門前」と伝えるように、ここに屋敷の本門が置かれていたようです。丸山山麓の庭園遺存部分には、築山や園池、流水の施設が残り、本来は丸山全体を含めた一大庭園が展開していたものと思われます。庭園の裏側の石垣は櫓門の名残と思われ、右頁絵図の「黒門」にあたるものと考えられます。また、調査地から南へ約100m、南谷川を渡った反対側の地点（第8図3）に「衣美須社」があり、その境内に、溝で繋がれた丸や四角の孔が彫り込まれている石が置かれています。詳細は不明ですが、その近辺から出土したものといい、あるいは、高崎亀井家屋敷の庭園に置かれていたものである可能性も考えられます。いずれにせよ、高崎亀井家屋敷の規模が、並々ならぬ物であることが窺われました。
