一般国道9号（東伯中山道路）の改築に伴う
埋蔵文化財発掘調査報告書XV

UME DA KAYA UNE
梅田萱峯遺跡1

鳥取県埋蔵文化財センター
国土交通省 倉吉河川国道事務所

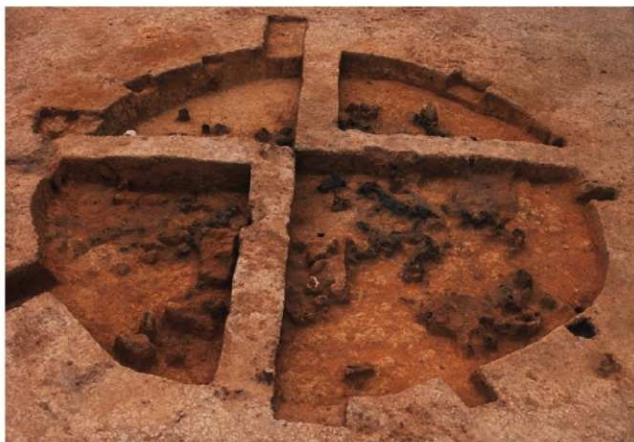
1 S13炭化材出土状況（北から）

埋土と遺物の出土状況 埋土中位から床面にかけて多量の炭化材と焼土ブロックを検出した。住居西側で1cm以下の碎片となった炭化材を多量に含む炭化物集中層(24～27層など)が顕著に認められ、東側は少ない。これに対し焼土ブロック集中層(16・17層)は住居北～東側に集中し、屋根に葺いた土が焼けたものと考えられるが、ブロックは3cm以下のものがほとんどで焼け方は弱かったことがわかる。これらの炭化物・焼土ブロック集中層を被覆する各層も炭化物や焼土粒を少量ずつ含むが、上層の1～3層には炭化物はわずかで地山ブロックも含む。住居焼失後の埋め戻し土や崩された周境土である可能性もある。P1～4では柱痕跡が確認でき、推定される柱径は15cm前後とみられる。

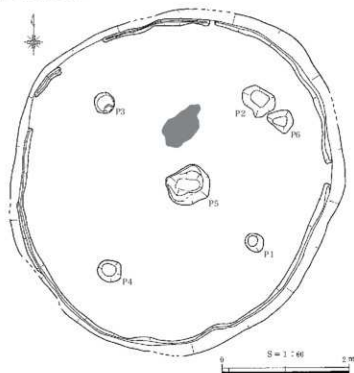
第13図 S13(1)

規模と形態 平面形は長軸5.6m、短軸5.2mを測る不整形円形を呈し、床面積は18.2㎡である。北側はIV層、南側はV層を床面とし、壁高は南東壁で最大41cmを測る。壁沿いに幅5～15cm、深さ5～10cmの壁溝がめぐるが、東側で1箇所、北西側コーナーで2箇所途切れて全周しない。また、北西コーナー床面に短く掘られた溝を基点として、竪穴のラ

インはやや直線的に掘削されている。ピットは計6基検出し、このうちP1～P4が主柱穴と考えられる。規模はP1(34×28-36)cm、P2(56×44-25)cm、P3(33×31-29)cm、P4(39×36-20)cmで、柱間距離はP1-P2間から順に2.3m、2.4m、2.6m、2.3mとP3-P4間がやや広くなる。床面中央に位置するP5は長軸70cm、短軸57cm、深さ35cmを測る不整六角形を呈す。P6は長軸42cm、短軸28cm、深さ16cmで皿状を呈すピットである。P5の北側に80×50cmの不整形の焼土面があり、床面となるV層が赤色硬化していた。

住居中央付近から南西部の床面上で遺存状態が良好な炭化材が出土した一方、中心部および南東部では炭化材はほとんどみられない。西側の材は屋根土によって酸欠状態となり、炭化した状態で崩落した結果よく残っている。逆に壁沿いの周縁部には炭化材・焼土ともに少ないが、燃焼度が低く生木にちかい状態で倒壊したため腐植して残らなかったと推測される。住居中心部に関しては煙出しがあり、その周囲までは屋根土がかからず茅が露出していたと想定されるため、部材は完全燃焼して残らなかったと考えられる⁽²⁾。南東コーナー付近は焼土・炭化材碎片ともにほとんど検出されなかったため、最も燃焼度が低かったと考える。形状が推定できる材では丸太状、半截丸太状を呈すものがほとんどで、板状のものはわずかしかない。炭化材1は25×7cm、炭化材3は58×12cmを測る半截丸太状の材で、厚さは7～8cmある。炭化材4や7は径10cm弱の丸太材で、7は残存長39cmを測る大型の材であった。これらに対し、炭化材65は大半が土壌化しており状態は悪いが、遺存部分からすれば長さ80cm、幅13cm、厚さ1～3cmを超える板状品であったと推測される。中央ピットP5内には焼失の過程で落下した炭化材が残っており、炭化材8は長さ30cm、径4cmの細い丸太材、炭化材9は長さ23cm、径9cmの丸太材であった。P5最下層には炭化材碎片を多量に含む層が堆積し

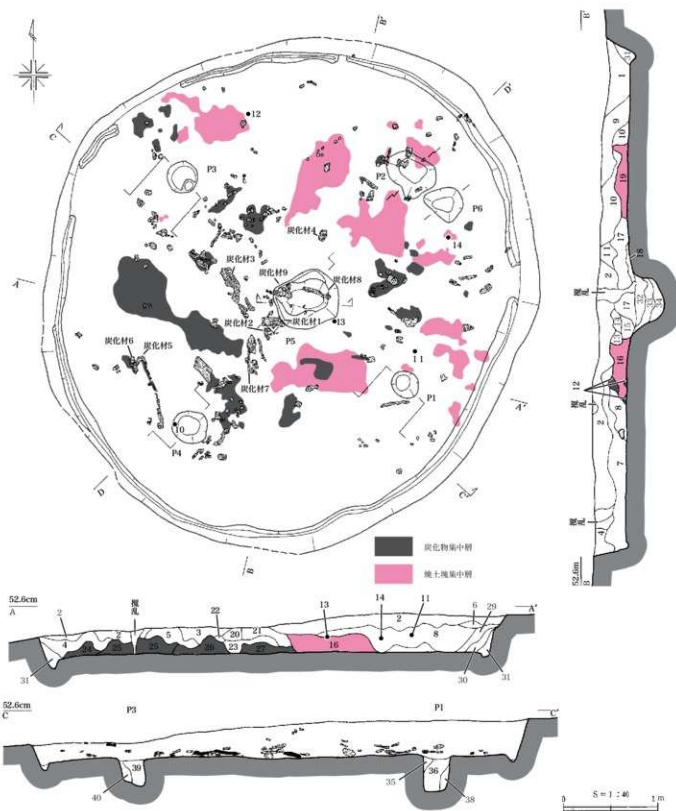
第15図 S13(2)

これらの炭化材であるが、地形的に低くなる北側のどこかに入り口があったと仮定し棟通り（主軸）を南北方向とすれば、半截丸太材1～3などは垂木もしくは桁、板材5は母屋桁、5の下で直交する丸太材6は垂木の可能性がある。5と平行し、腐植により中空状となった半截丸太材も母屋桁であろうか。大型の丸太材7は遺存法量および出土位置から桁であるかもしれない。中央ピット内に落下している丸太材8・9は位置的に煙出しの部材と思われる。その他、小片と化した材の多くは丸太状で、繊維方向や出土状況からみて垂木であった可能性が高い。炭化材1～9については樹種同定を行っており（表26参照）、垂木等の半截丸太・丸太材はスダジイ、桁の可能性もあるような径の太い丸太材はニガキが使用されていたことが明らかになった。
