史跡出雲玉作跡

宮ノ上地区発掘調査報告書

—史跡出雲玉作跡(宮ノ上地区)史跡等総合整備活用推進事業に伴う発掘調査報告書—

2010年3月

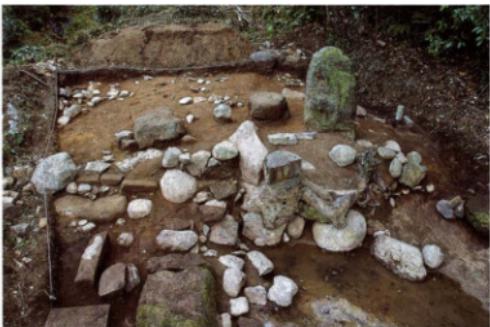
T21 (南西から)

調査によって植栽の痕跡や配石の状況などが確認できるのではないかと期待したが、大小さまざまの角の丸い石が亂雑に検出された他には、植木の植栽痕や人為的な石組は無く、またその他の加工の痕跡も確認できなかつたが、礎石の抜取痕跡のような集石が2か所(S-1, S-2)で認められた。

調査前の状況では、元の場所から移動が無いと考えられる石が3つ認められるので、本来は5つの石を所謂五行石五石の組み方として配置していたのかもしれない。(註2)

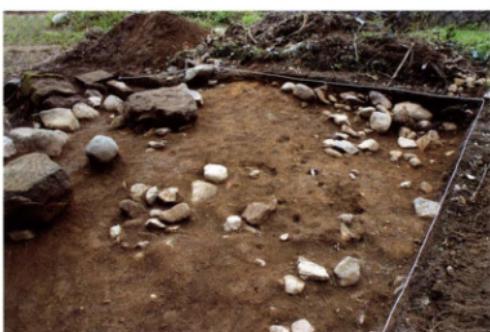
T21 (南東から)

ねて低い植栽でそれを補ったのではないだろうか。また、園池の縁石の南東角には、中央に幅4cm、深さ2cmの溝が穿たれた径40cmほどの円石が据えられていた。

本トレンチの東端で、地山確認のために幅0.8mのサブトレンチを設定した。その南端、玉作湯神社との境界崖面で、幅20cm、深さ10cm、断面U字形状の人工的と思われる溝が検出されている。溝内には10cm～15cm大の長円形の石で故意に埋められているように見えるので、おそらく、当初は田中川の上流から御茶屋の苑池に水を通すために掘られた給水施設ではないかと考えている。

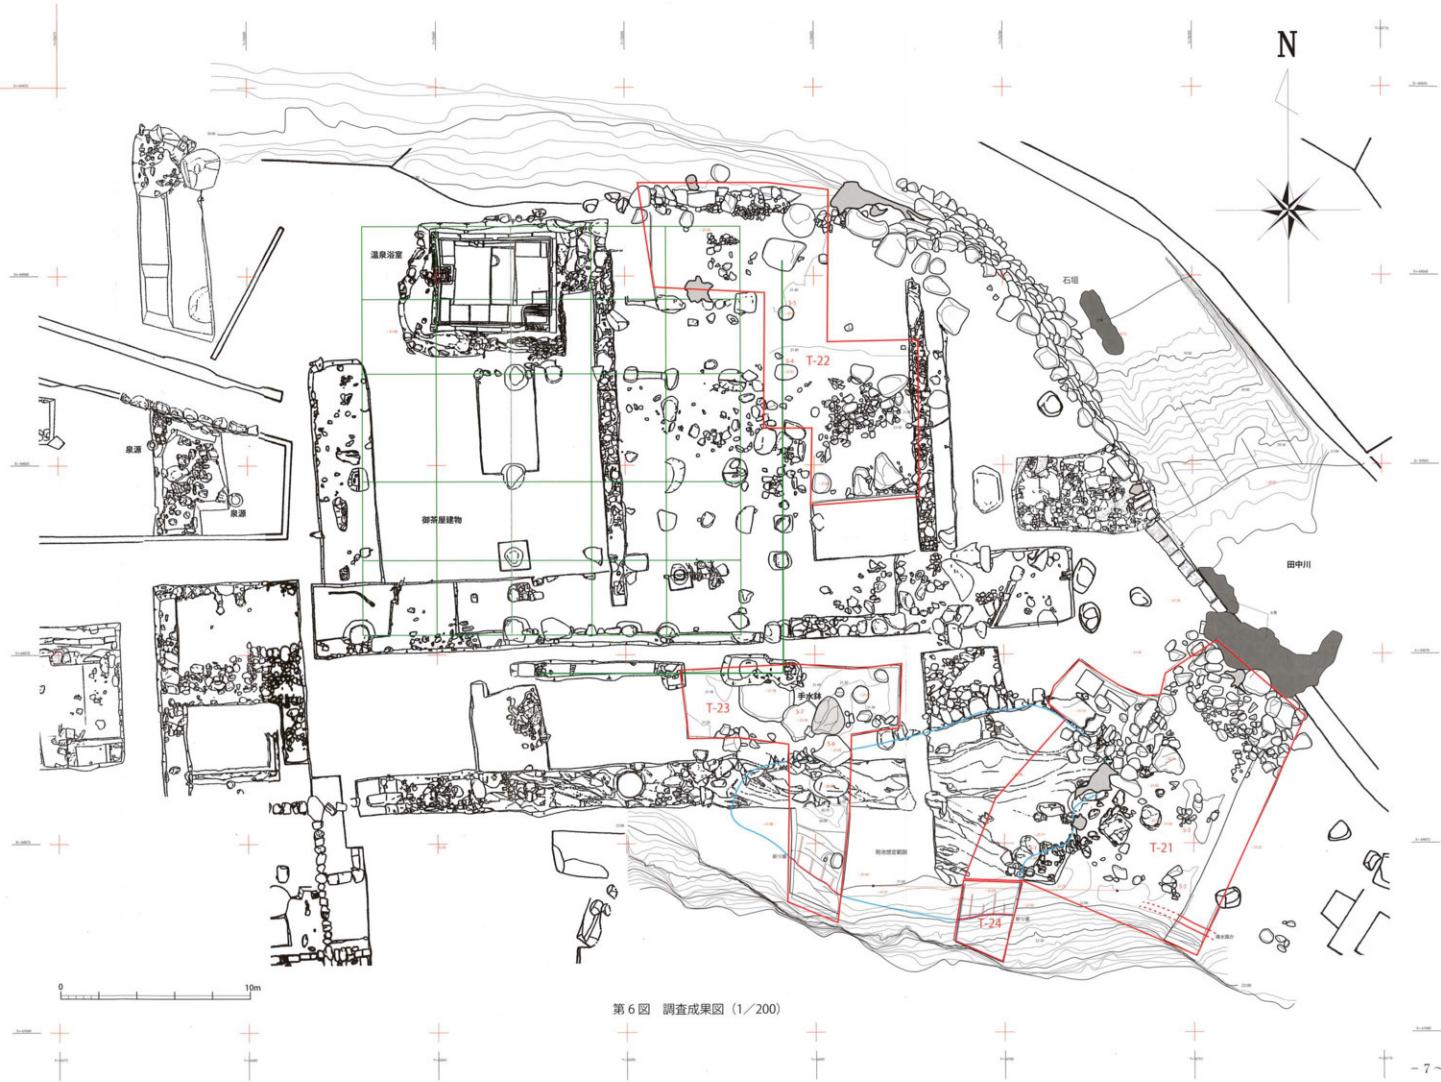
第6図 調査成果図 (1/200)

平成21年度の調査は、前回の調査で確認できなかった御茶屋建物の南東側の庭園部分の現地資料を得ることを主な目的とし計4か所でトレンチによる調査を実施したものである。調査地は、(1)苑池の後背で立石のある築山部分と考えられる付近、(2)御茶屋の南側に隣接する手水鉢とその付近、(3)御茶屋建物東側の確認、(4)苑池南東角の状態の確認という目的で調査地を設置し、便宜的にそれぞれT21・T22・T23・T24の名称を付した。

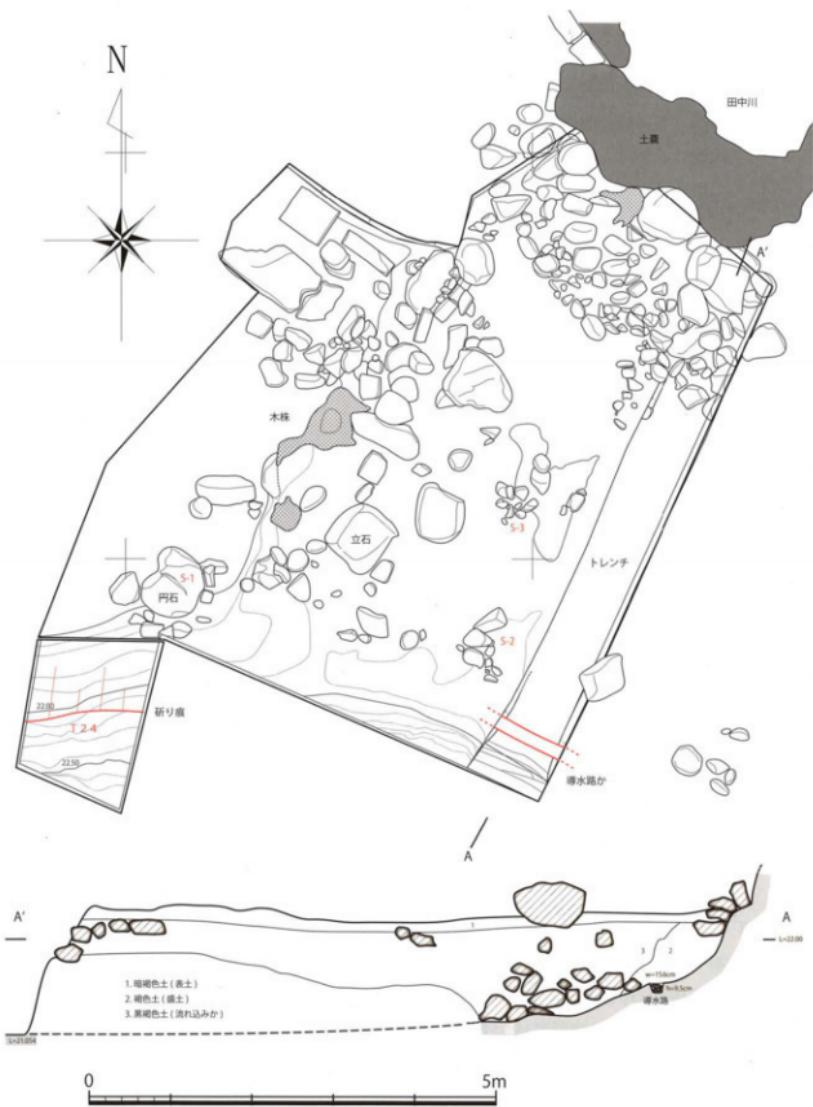
第7図 T21 調査成果図 (1/60)

本調査地は、宮ノ上地区の北半東端に位置する場所であり、御茶屋から見ると園池の後背にある。この場所は立石があり、やや盛り上がった小丘になっているので、築山としていたように見える。

池泉庭園では水を確保することが最も重要な要素となるが、宮ノ上地区では川が近いために極めて容易に水を引くことができる。園池に流れ込む水は、導水路から円石(S-1)の中央の溝を伝い小さな滝となって園池に注いでいたのではないかと想像できる。

またサブトレンチの断面から、田中川によって大きくえぐり取られた河川敷の石を集めて基礎とし、そこに40～50cmの土盛りを施して造成したと推定される。

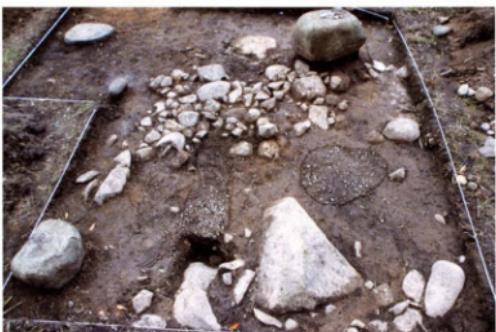
T22(南から)

御茶屋建物の東側に隣接した区域にトレンチを設定して精査を行った。現表土下10cm前後で川原石状の角の取れた丸石が極めて大量に検出されるようになるが、建物の建っていた西側ではこの川原石の検出が少なくなるので、整地のための土盛が少し厚くなっていたようである。

この調査地の北西で、南北方向に直線的に並ぶ2個の石列(S-4、S-5)を検出した。この二つの石の間隔は約1.7mであるが、御茶屋建物の全体的な位置関係からすると、東側縁側の礎石の一部と考えれる地点である。建物東の縁側は川の護岸に近いとこ

この調査地の東側には、南北1.3m、東西0.6m、高さ0.6mの平面を上にした大きな丸石がある。また、この石の南北軸に合わせて直線的に約2m間隔で並ぶ石列も観察される。大きな丸い平石を沓脱石（くつぬぎいし）だと考えると、あるいは建物がこのラインまで延びていた可能性も否定できない。

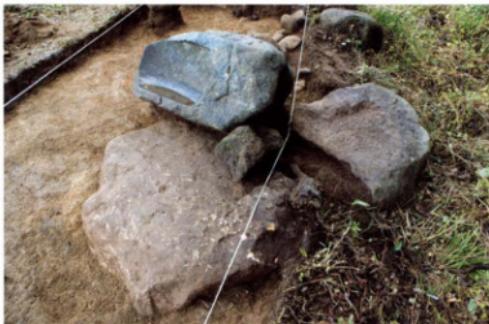
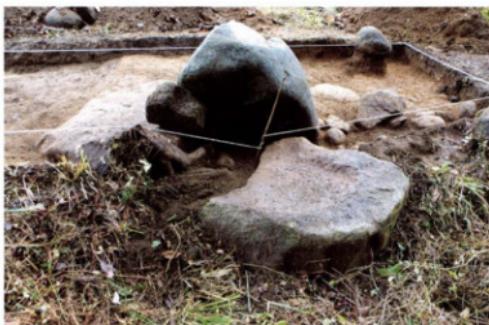
手水鉢となる石の大きさは南北長1.1m、高さ0.7m、水穴は南北長70cm、東西幅40cm、深さ5cmで北東角が大きく欠損し、かつ西側に傾斜しているが、東側と西側および南側で、扁平な平石が手水鉢となる石を囲むように配石されていたため、少し横に傾いた状態で持ちこたえているかのようであった。

建物の中から口をそぎ手を洗うという、手水鉢本来の目的に適した位置が選ばれているのであれば、建物南東の縁先からは少し外れた場所となるが、周囲の配石の状況からみて、本来の位置から動いてしまっているとは考えにくい。欠損した石は付近では検出されなかった。

南側に配石された平石(S-4)には、一辺40cmほどで四角形に掘りくぼめられており、四角形の別の石が置かれていたように見える。手水鉢の照明を目的とした石造物、たとえば石灯籠のようなものが設置してあったようと思える。手水鉢には、正面に前石、右側に湯桶を置く石、左側に明かり用の手燭を置く石が組み合わされるものが一般的であるというが、北西側の平石を前石とすると、明かり用としての石灯籠があったとすれば逆の位置にあることになる。(註3)

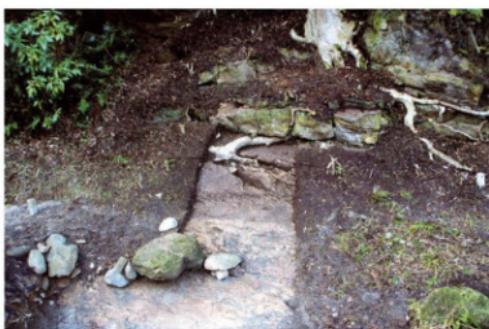
T24 調査終了（北）

T 21とT 23の南端の玉作湯神社との境界崖面では、明瞭な研り痕が認められたが、園池の東端と崖面はどのように区分けしていたのかという確認のために、この付近を精査したものである。ここでも園池の境界となる明瞭な研りと見られる鑿（のみ）痕を検出した。このノミ痕は径3cmほどの円形で、丁寧に研りがなされているように見える。

園池の東端となる中央に溝のある円形の積石は、この研り痕よりもレベル的に約30cmほど低い場所にあり、苑池の水面はさらに数十cm低いと考えると、常時溜まっている水の水深は、T 24トレング付近では、多くても30cmに満たない浅いものであったものと推察する。

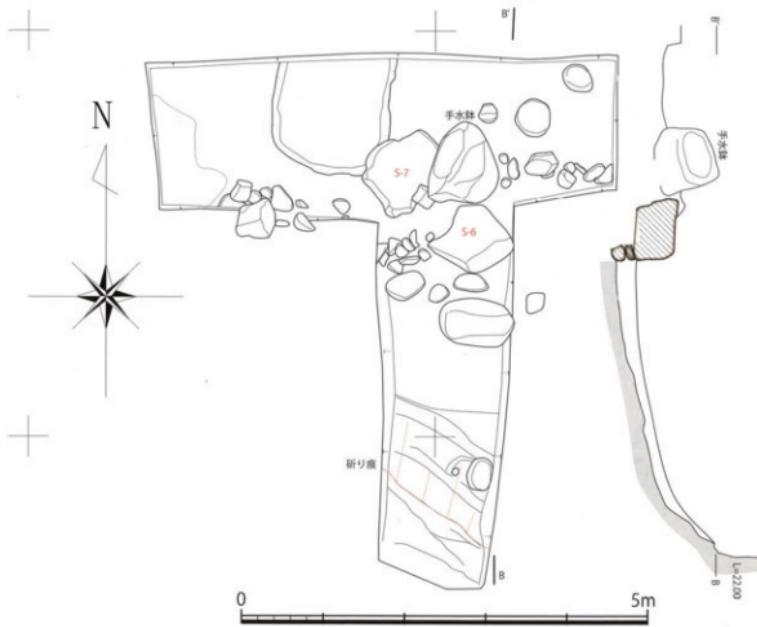
第9図 T 23 調査成果図 (1/60)

玉作湯神社側との崖面には、明瞭なノミ痕跡が検出されている。これは、造成時にこの岩盤の崖面を研り（はつり）（研る=はつる=削り落とす）、苑池との境界を明確にしようとした意図ではないかと考えている。

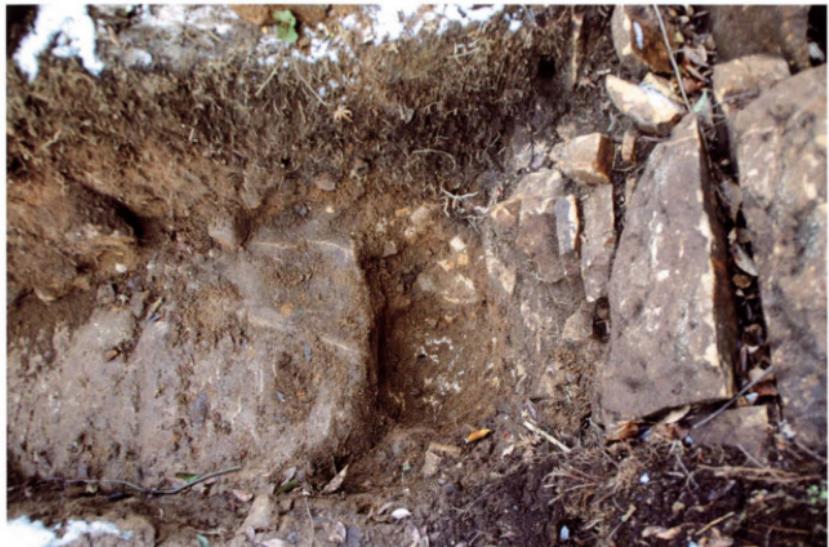
Fig03 溝底確認状況

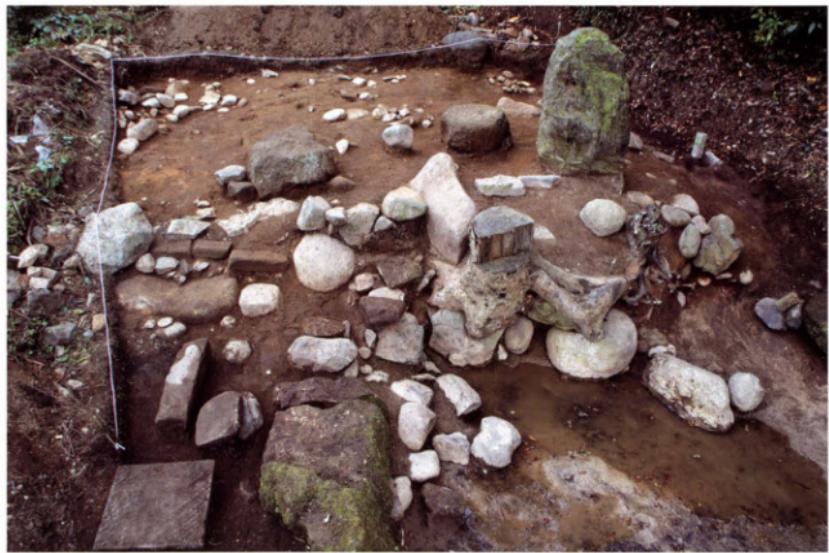
Fig04 T21 調査終了（東から）

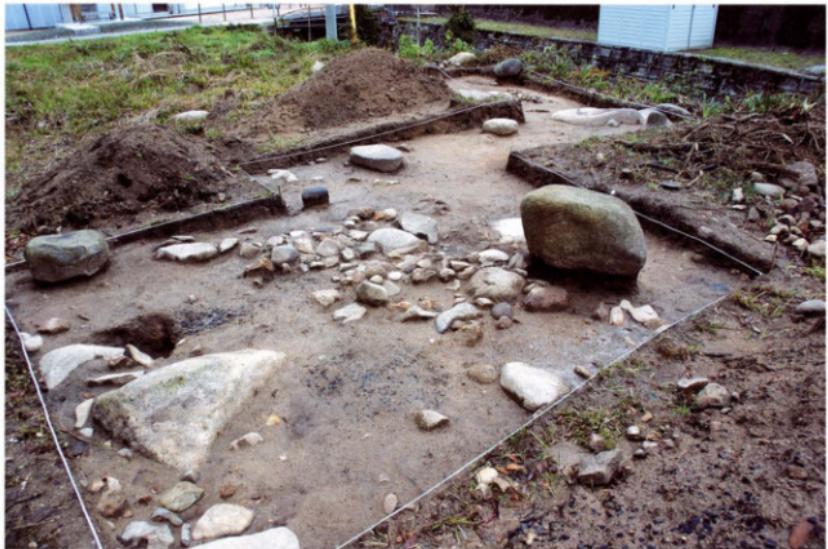
Fig05 T22 調査終了（南東から）

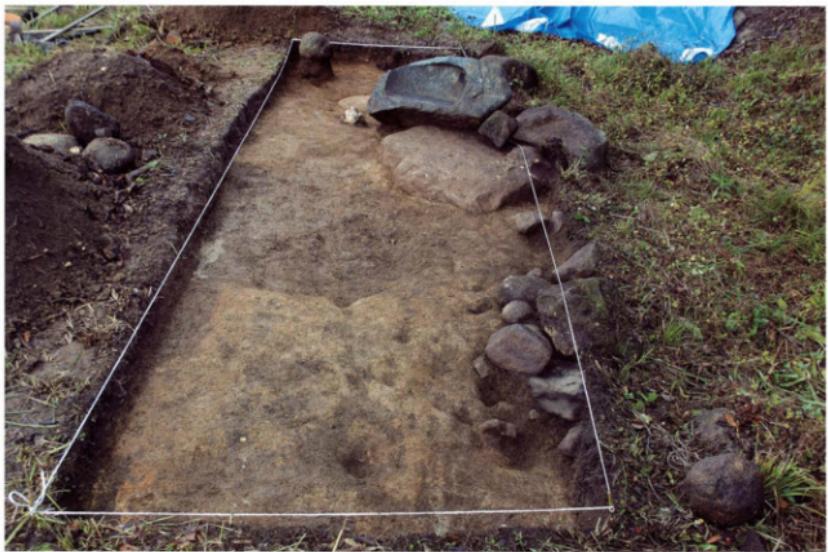
Fig06 T23 調査終了（西から）

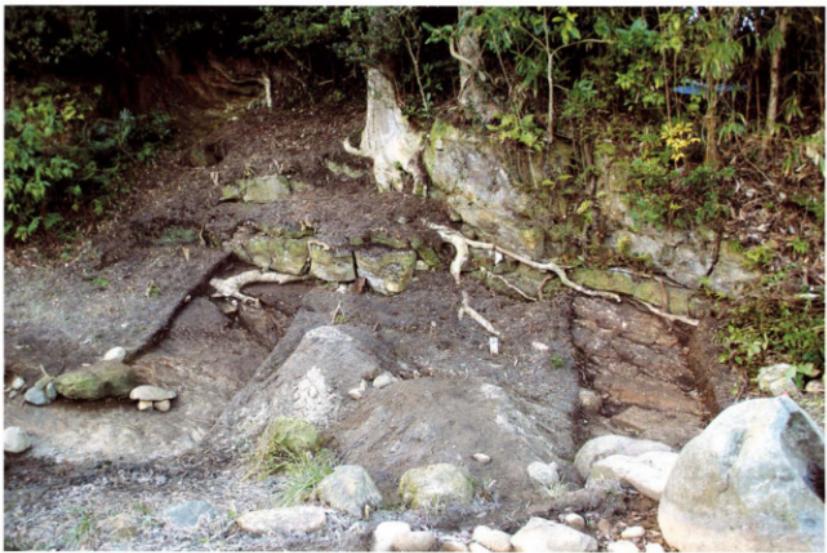
Fig11 T23 (右) と T24 (左) (北から)

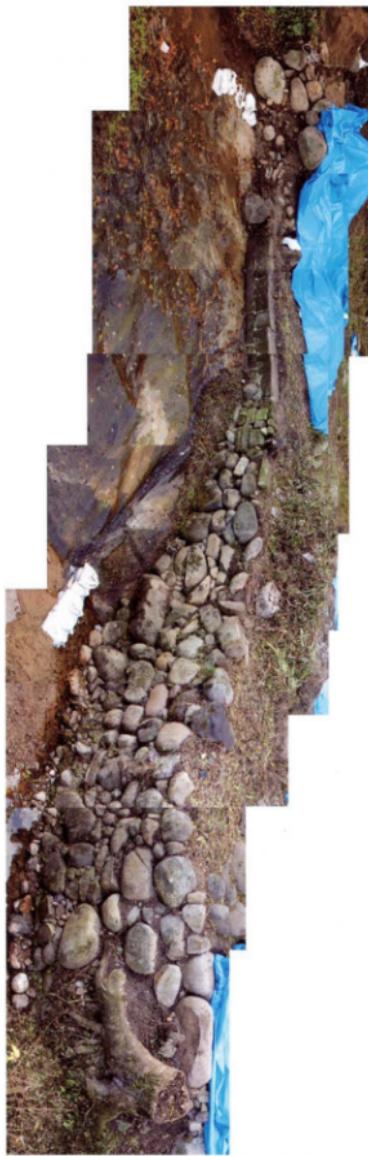
Fig15 御茶屋建物石垣の現況
