平成10年度増山城跡総合調査概報

増山城跡 II

砺波市教育委員会

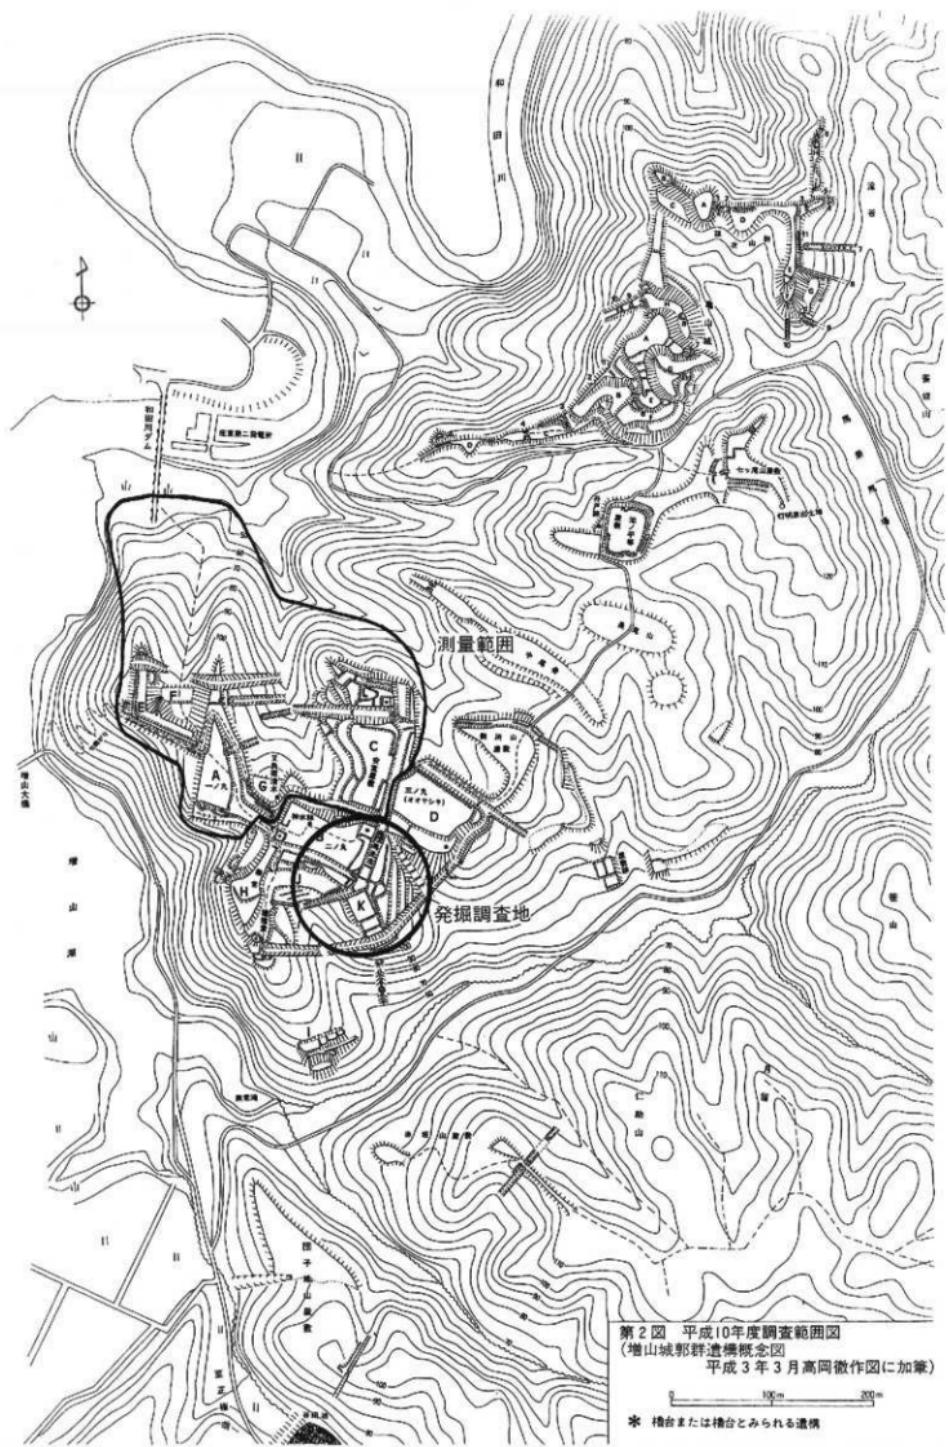
第2図 平成10年度調査範囲
(増山城郭群遺構概念図
平成3年3月高岡徹作図に加筆)

平成10年度調査については、馬洗池、通称「二の丸」南側の堀、K郭付近で発掘調査し、測量調査は通称「一の丸」「安室屋敷」「又兵衛清水」など城域の北西部を行った(第2図)。

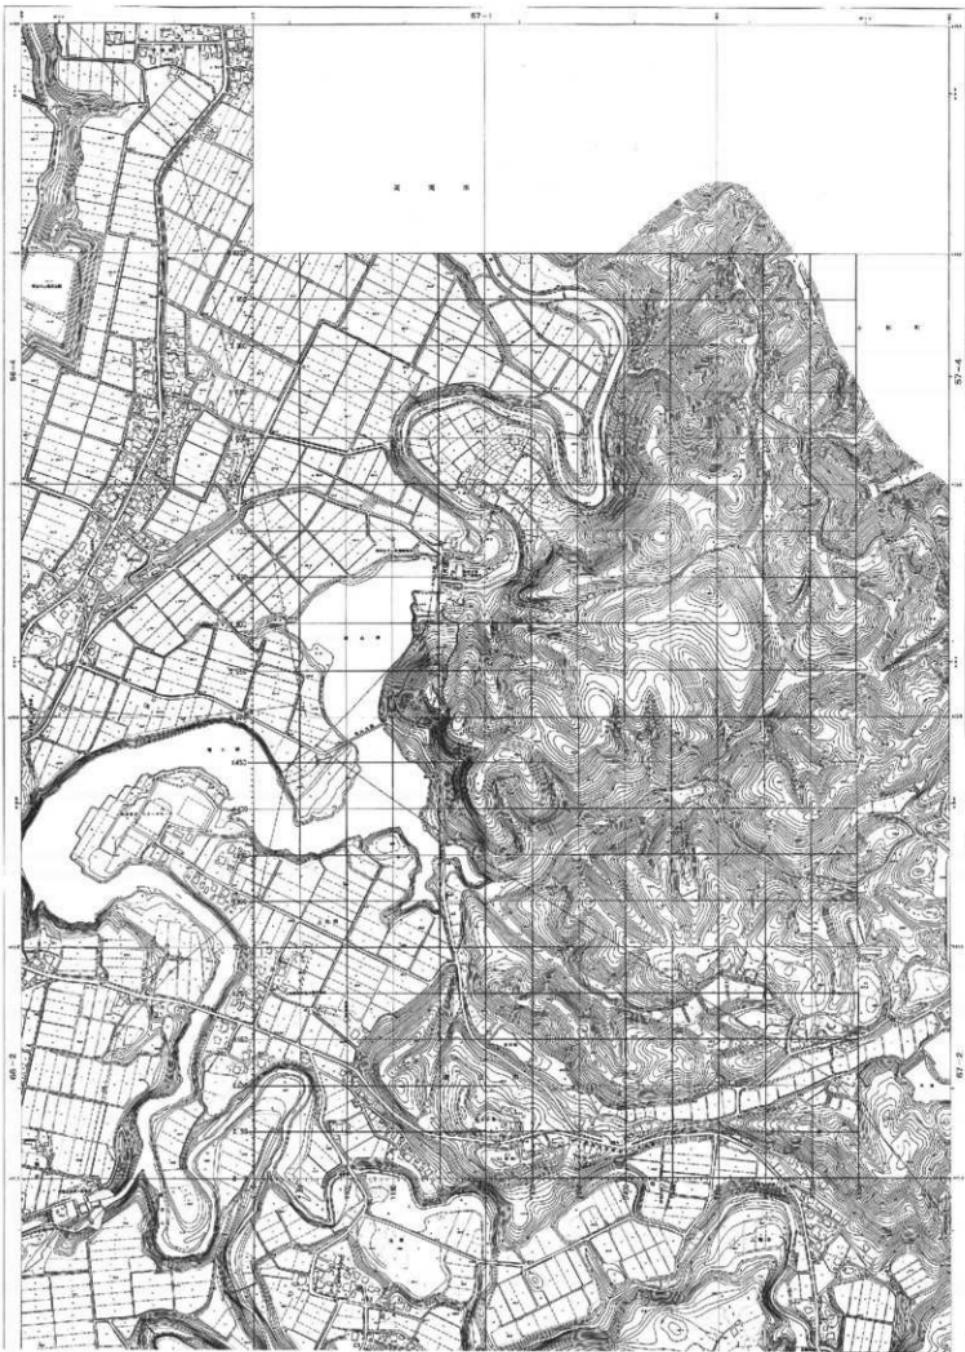
第3図 グリッド配置図 ($S = 1/2500$)

座標軸は増山城跡から亀山城、孫次山砦などを視野に入れ、国土地理院設定第VII座標系のうち $X = 72.5\text{km}$ 、 $Y = -11.5\text{km}$ の点を原点として設定した。南北軸をX軸とし、 $X = 0$ から北方向へX座標の数値が増える。同様に東西軸はY軸とし、 $Y = 0$ から東方向へ進むにつれて、Y座標の数値が増える。1グリッドの区画は $10 \times 10\text{m}$ とし、今年度の調査区の範囲は $X = 380 \sim 640$ 、 $Y = 170 \sim 320$ である。また、今年度の測量調査対象面積は約 $65,000\text{m}^2$ で、発掘面積は約 130m^2 である。

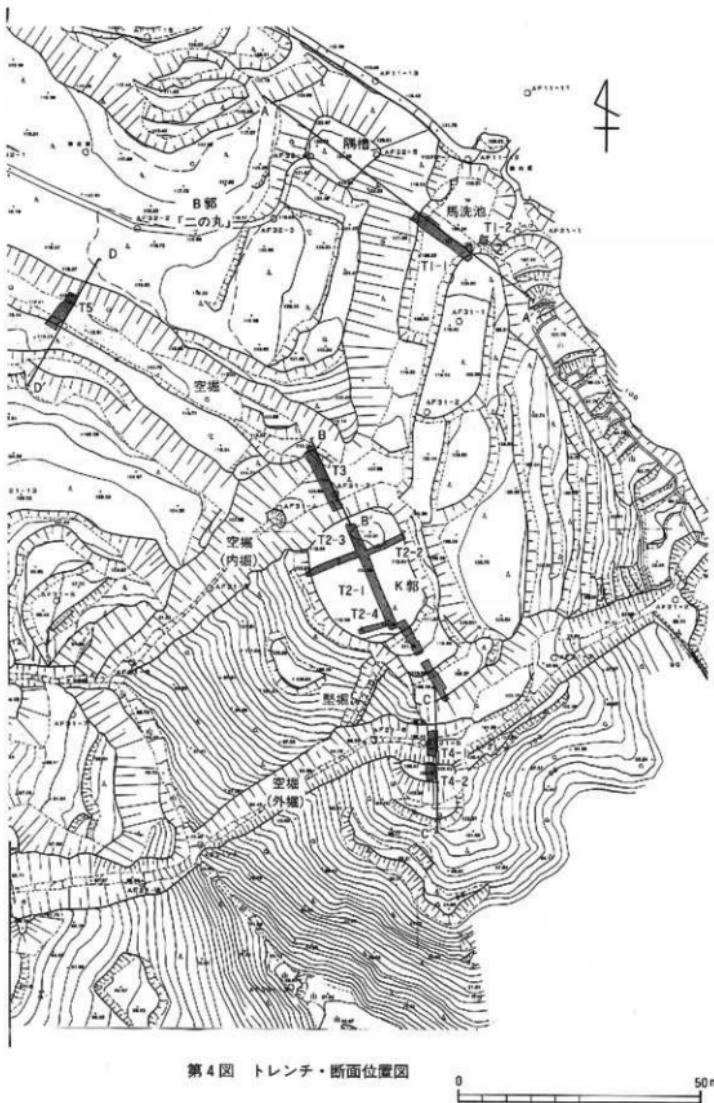
第4図 トレンチ・断面位置図

城域各地の名称は、増山城跡調査報告書〔砺波市教委ほか1991〕の高岡徹氏による各郭の仮称を参考とすることとした。このときB郭は俗称として「二の丸」と呼称されているが、主郭としての機能をもっていたとみなすものである。以上より、K郭、内堀、外堀、馬洗池、B郭南側空堀と呼称することとする(第4図)。

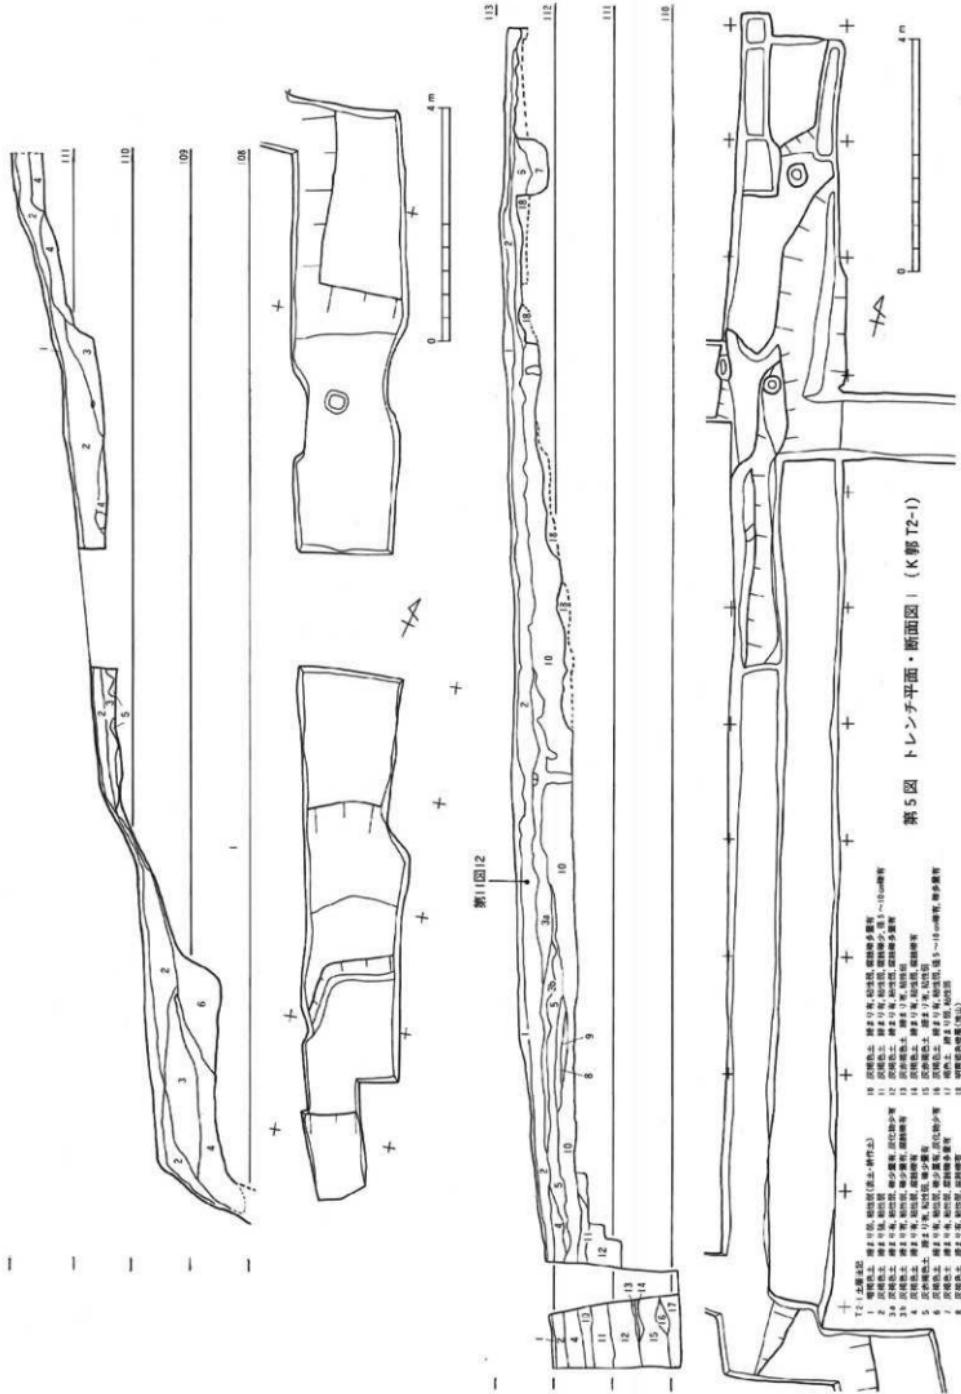
第5図 ドレンチ平面・断面図 (K部 T2-1)

最上部平坦面の面積は約700m²で、現地形観察では東南方向にさらに二段の平坦面がある。標高は109～113mを測る。この郭は空堀を埋めることによって造成されたことが確認された。空堀は地表面下約2m(標高110～111.8m)の底面があり、最大幅は約4.5mである。ほぼ南北に郭を縦断するが二段目の平坦面付近で西方へ屈曲し外堀に至る。北側は内堀壁面に空堀断面がみられる。

郭の南端では、高位段丘礫層を掘り込んで郭を造成している。郭は一部のみ確認され、全体の面積は不明であるが、幅約15cm、深さ約3cmの溝をもつ。

K郭では、平坦面が空堀を埋めることによって造成されたという大規模な土木工事の痕跡を明らかにすることことができた。この空堀はほぼ南北に郭を縦断するが南側二段目の平垣面付近で西方へ屈曲し外堀に至り、また北側内堀壁面に空堀断面がみられることから、当初は外堀付近からB郭南側空堀まで連続して形成された可能性が高いことを示している。空堀が埋められた理由については、より堅固な城の守りとするために空堀の位置・方向を変え、合わせて郭を造成したのではないだろうか。K郭南側三段目の平垣面では、高位段丘疊層を掘り込んで郭を造成している。この郭の全体像は不明だが、外堀に向かっての防御施設と考えられる。

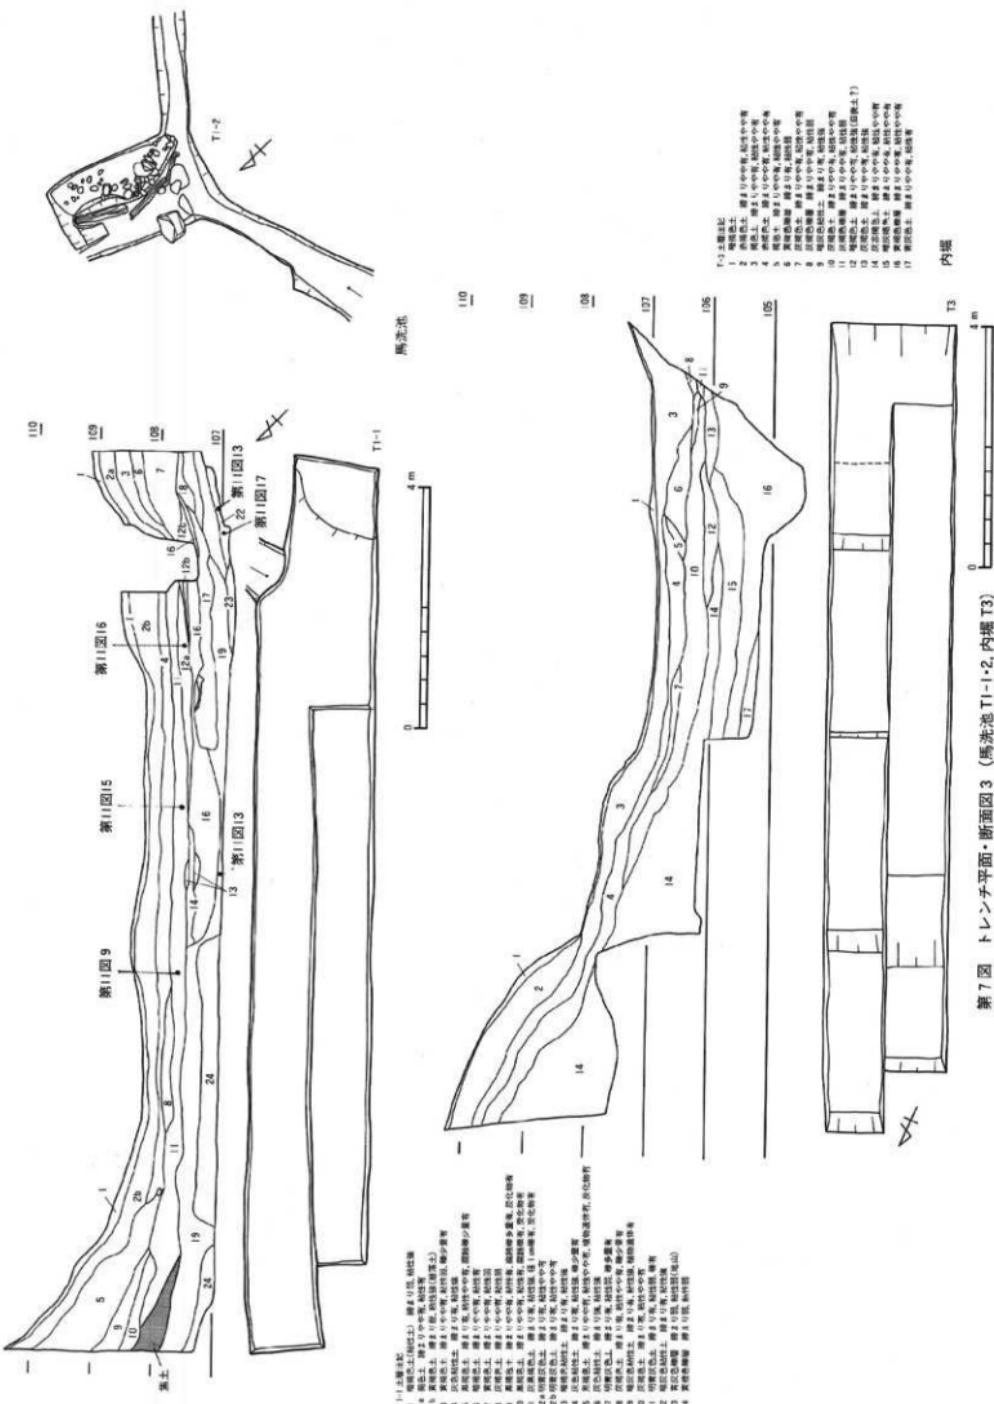
第7図 ドレンチ平面・断面図3(馬洗池T1-1-2, 内堀 T3)

K郭下端で堀底を確認し、標高は約104.5mである。堆積土が厚く、湧水が著しいことから、B郭下端では堀底を確認していない。K郭斜面には、空堀の断面が見える。

「馬洗池」という通称からわかるように、元米湿地であり、降水期にはある程度の水を湛える池である。調査では現地表面より約1.4m(標高約107m)において幅広い平らな底を確認した。底面は礫層で東西約12mの幅をもち、その形態から水の利用を目的として造成したと考えられる。B郭の据部では、上部から崩落した焦土が厚く堆積している。

T1-2では暗渠跡を確認した。馬洗池は少なくとも戦前から水田として利用されており、その当時のものと思われる。

馬洗池は通称「三の丸」「安室屋敷」からつながる空堀の一部であるのか、通称のとおり池としての機能をもって造られているのか、その実態は不明瞭であった。今回の調査結果から、ある程度の深さがあり幅広い平らな底面を確認したことから、元来、水の利用を目的として造成されたと考えられる。調査中には湧水が豊富だったことからも、常備水として充分な量の水を得ることができたであろう。

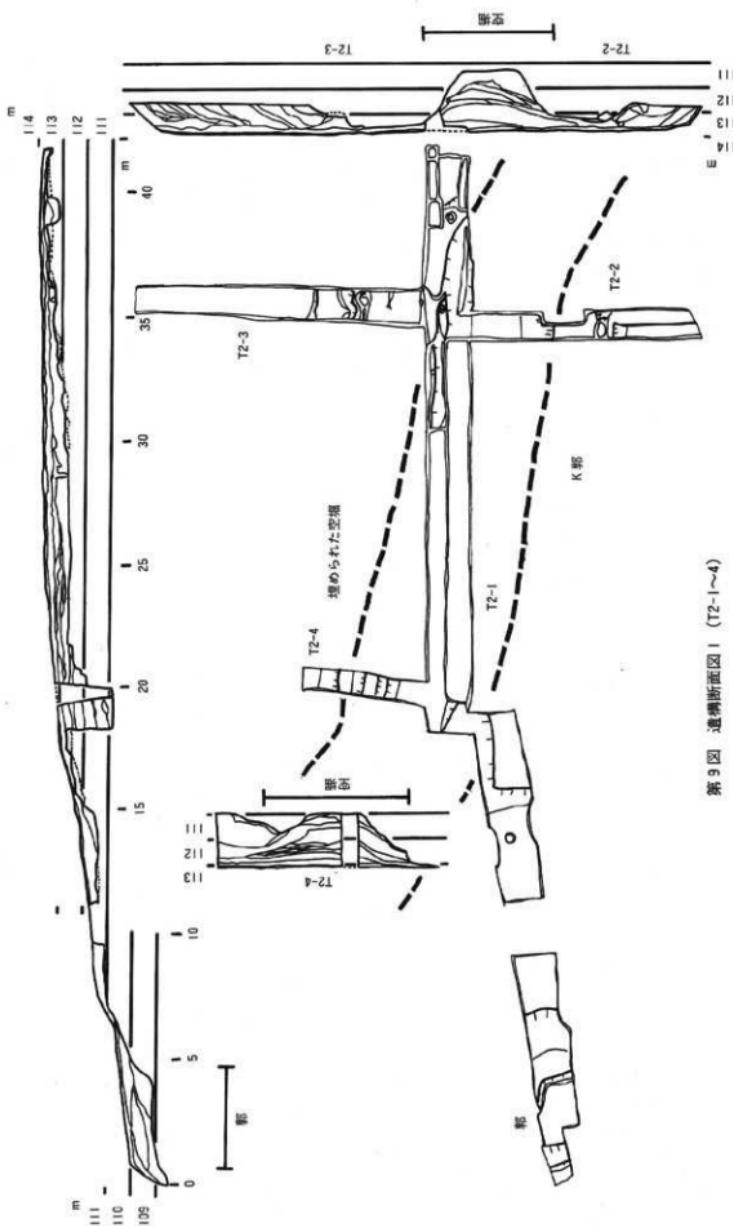
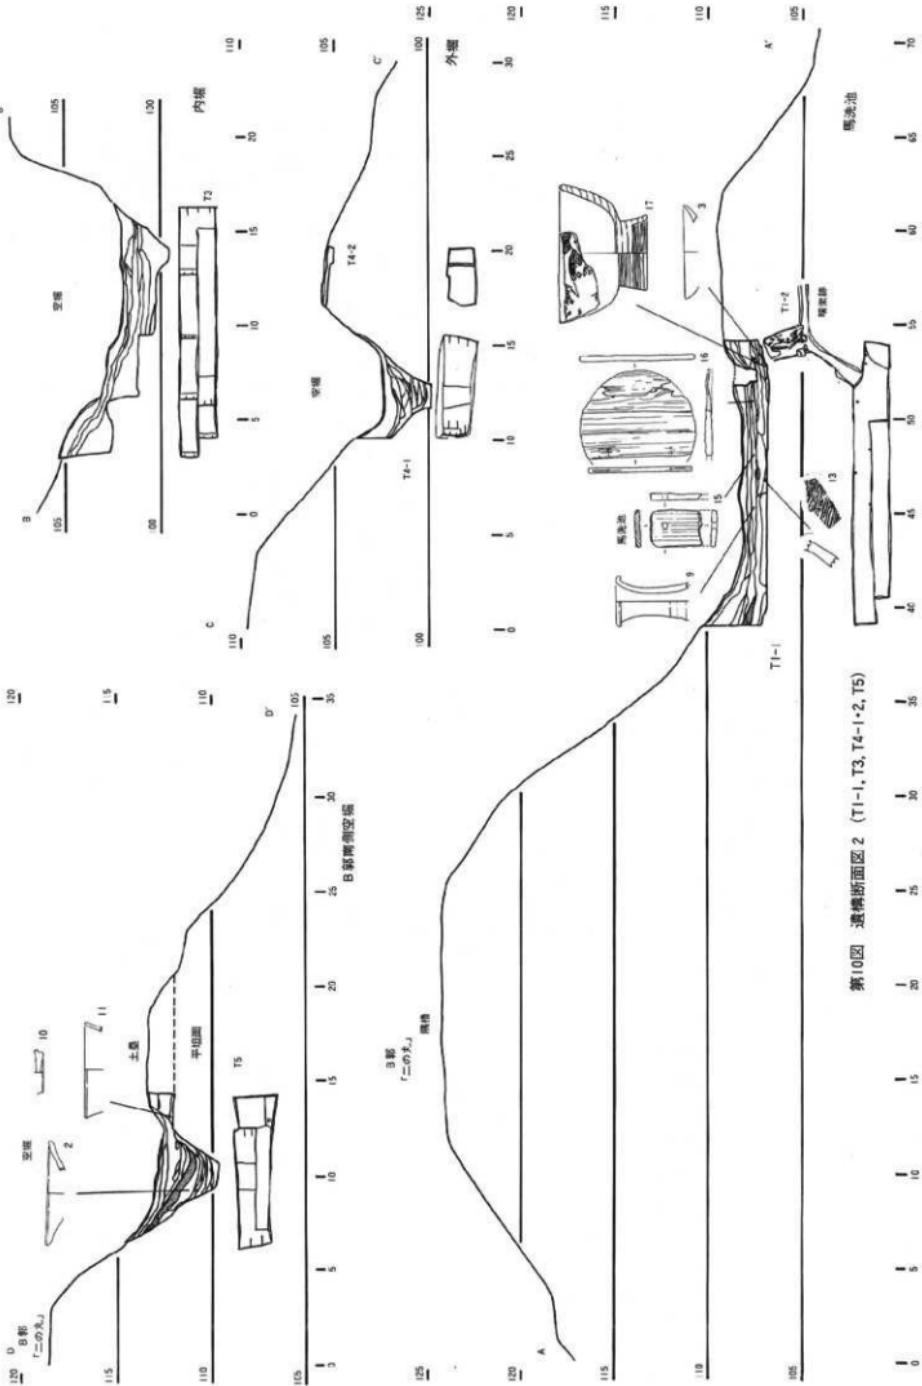
第10図 遺構断面図2 (T1-1, T3, T4-1・2, T5)

現地表面から約2.5m掘り下げたところに底面が検出され、底面は約1.2mの幅をもつ。高位段丘礫層・岩盤を掘り込んで空堀を造成しており、空堀の斜面角度は約50度、底部近くでは約70度の急角度となる。K郭とは比高差が約10mで、大規模な土木工事を推測させる。空堀の南部外側にあたる高まりは、空堀底部から約5mの比高差がある。空堀造成の際に防御施設として尾根部分を残していると考えられる。遺物はT4-1・2とともに確認されていない。

現地表面より約3m(標高約110m)において、約1.2m幅の底面を確認した。底面標高がK郭で確認された空堀の底面標高とほぼ同じであることから、同時期に造られ、連続する空堀であった可能性が高い。空堀は高位段丘疊層を削ることによって造り出している。地層断面の観察から、馬洗池と同様に焦土の厚い堆積が認められる。また空堀南壁の傍で標高約112mにおいては、最大長約60cmおよび45cmの大きな石が2個体確認されており、B郭からの崩落石と考えられる。空堀に沿って東西に伸びる高まりは、疊層上に盛土をして土塁を造っている。疊層上面は検出状況から、-時期平坦面を呈していたようである。遺物は土師器(第11図2)、唐津(第11図11)、瀬戸美濃天日茶碗(第11図10)が確認されている。

B郭南側空堀は、出土遺物から16世紀初頭までは造られていたようだ、底面標高がK郭で確認された空堀の底面標高とほぼ同じであることから、連続する空堀であったと推測される。また空堀の南側に沿って土塁が築かれており、盛土中には16世紀末頃の唐津碗が確認されていることから、土塁は16世紀末の造成と判断できる。盛土はやや平坦な疊層上に実施されており、ある程度の広さをもった平坦面が存在していたようである。

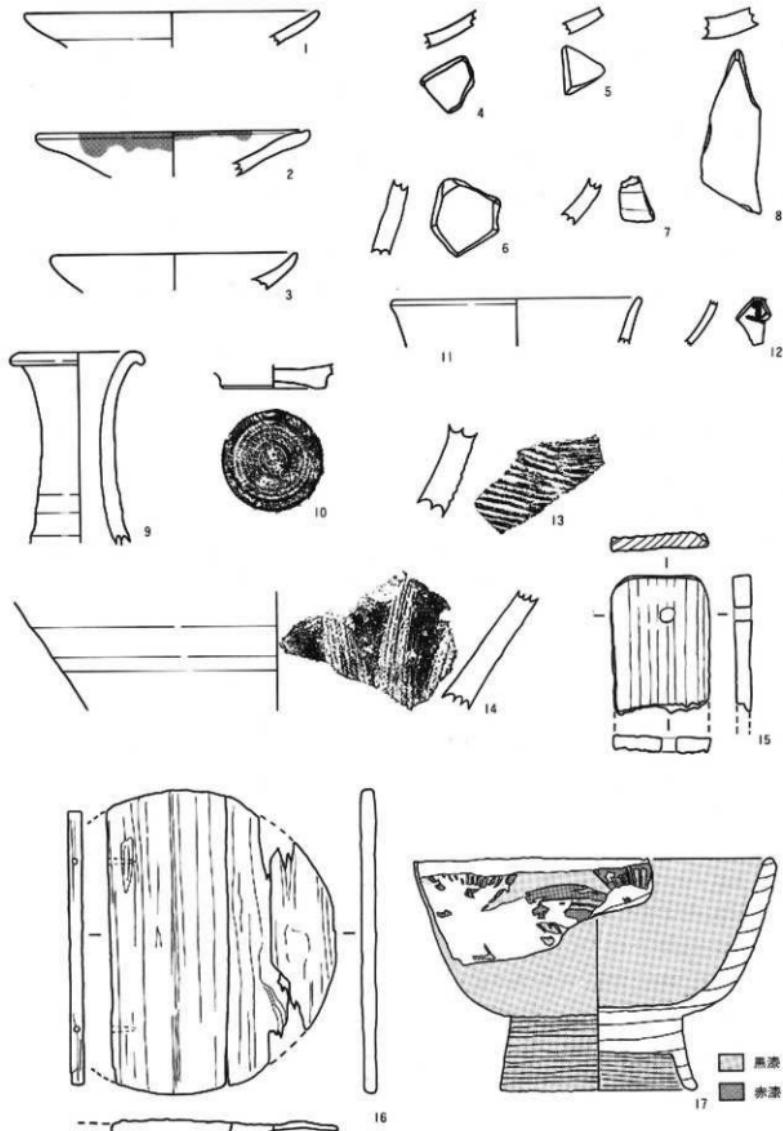
第11図 出土遺物

1~5は中世土師器。口径10~12cmを測る。2には口縁部付近に煤が付着していることから、灯明皿としての利用が考えられる。15世紀末~16世紀初頭。3は14~15世紀頃か。6・8は黒色を呈する土師器皿。1・3~5・6・8はT1-1より、2はT5より出土。

7・10いずれも天日茶碗。10は底部で、底面中央部は凹みがある。16世紀初頭か。7はT2-1、10はT5より出土。

11は唐津碗。口径は約10.5cmである。16世紀末か。T5より出土。

13は珠洲焼甕で、14~15世紀頃と思われる。T1-1から出土。

14は越前の擂鉢。内外面に鉄軸が施され、8条の施文具による条痕がある。表採。

9は壺口縁部。鉄軸のち灰軸を施す。口縁端部は丸く外反し、頸部では数状のヨコナデによる施文がある。口径は約4cm。12は椀の一部で、模様がみられる。いずれもT1-1より出土。

15・16は桶の一部と考えられる。15は取っ手で、角は丸められ、板の厚さは約1.5cmである。上部から約2.5cmの部分には約1cm大の穿孔が施され、板自体はやや内反する。16は底板。径約25cm、厚さは約1.2cmを測る。断面には径約5mm深さ約2cmの穴があり、これは何らかの理由により板をつな

ぐ必要が生じ、補強具として心棒をえたものと考える。17は漆塗りの椀で、内外面共に黒漆が塗られている。外面には剥離が進んで鮮明ではないが、赤漆による扇状の模様が確認される。器高は9.5cm(椀部6cm、脚部3.5cm)、口径は15cmを測る。16世紀後半か。いずれもT1-1からの出土。

出土遺物は馬洗池・二の丸南側空堀にてそのほとんどが出土している。15世紀末～16世紀末までの遺物年代で、希に珠洲焼など14～15世紀の遺物が存在する。馬洗池出土の漆塗り碗については、底厚で高台が高く碗部の立ちあがりが強いことから、四柳編年(四柳1997)よりIX-3期(16世紀後半)としたい。

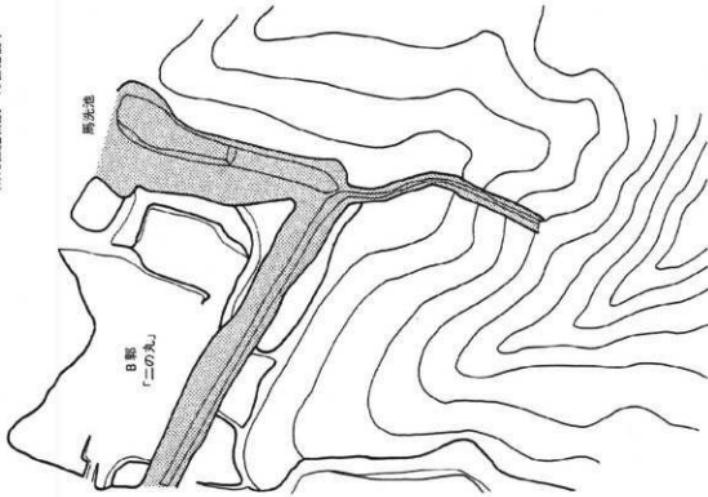
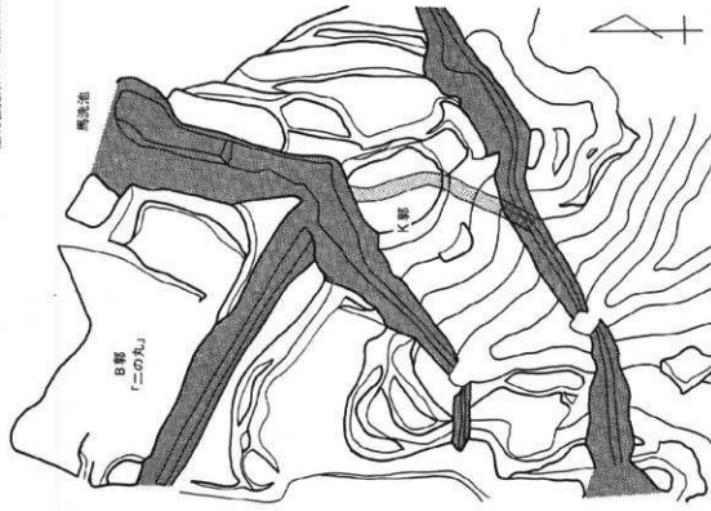
第12図 K 郡周辺部における空堀・郭の変遷

(1)16世紀初頭～16世紀後半

(2)16世紀末～17世紀初頭

さて、増山城跡については平成9年度調査においても大規模な土木工事が実施されていることが認識されたが、今回の調査で大胆な構造プランの変更を行って、当初のものから大幅に姿を変えていることが明らかになった。特に顕著なのは、空堀の方向を縦から横へ変更しさらにその本数を増やしていることがあげられる。同時に、先に存在した空堀を大量の土によって埋めることにより、広大な郭を造成していることも良い事例であろう。空堀の2度にわたる造成時期は、1度目は少なくとも16世紀初め頃には実施されていたと考えられる(第12図(1))。B郭南側から尾根筋に沿って南部斜面へ弧状の曲線を描きながら存在し、南からの外敵を阻んでいる。2度目は土塁盛土中の唐津碗から16世紀末頃と推測される(第12図(2))。二重の空堀と郭の造成は、当時の戦時下における戦況の壮絶さと砺波地方における拠点として増山城の重要性を示している。また、過去2年間の調査結果から、城造りの当初より城の中心域だけではなくその周辺域においても、城全体の構造を念頭においていた土木工事が行われていたことが確認された。15世紀末～16世紀初めの遺物が出土しているので、このころから当地周辺で造成が始まられたのだろうか。いずれにせよ、少しづつではあるが増山城跡の様相が明らかになってきた。と同時に、多くの疑問点が浮かび上がってきていている。次年度以降もこの成果および疑問点をふまえ、増山城跡のその本来の姿を明らかにしていきたい。

K郭は北側・南側に存在する2本の空堀(内堀・外堀)に挟まれている。この二重に配置された空堀は、切り合い関係からK郭において確認された空堀よりも後に造成が行われている。当初の空堀配置を変更し新たに二重の空堀を造成するというプランの変更は、空堀の埋め立て状況からみて短期間で実行されている。

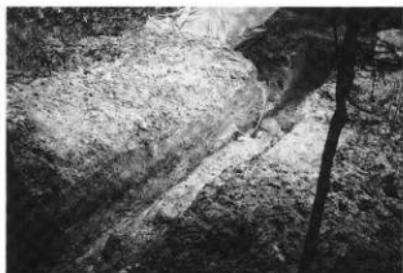
2

1. 増山城跡南西より
2. TI-1 発掘状況南より
3. TI-1 二の丸下端南より
4. TI-1 地層断面南より
5. TI-2 暗渠東より
