名勝及び史跡 三徳山

だい もん あと
大 門 跡

発掘調査報告書 1

鳥取県三朝町教育委員会

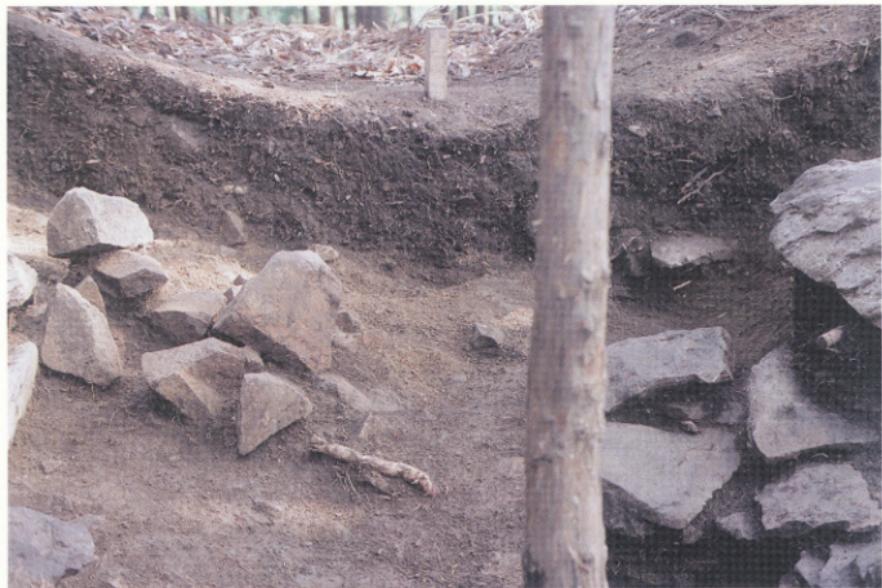
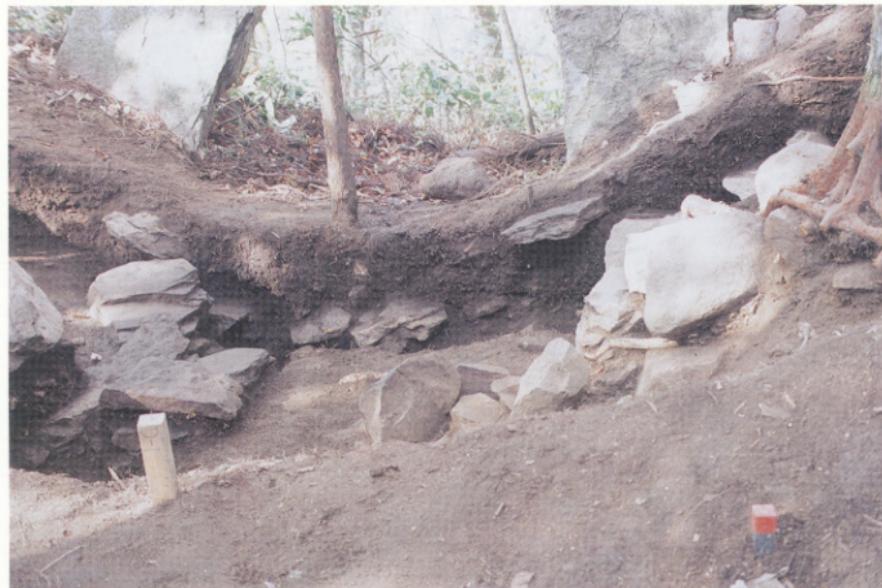
1. 第2地点東壁中央部土層断面（西から）

調査地は南東から北西に伸びる谷状の地形であり、土層もほぼこの地形に沿って堆積しているが、トレント中央部は遺構に伴い他の地点と層序が異なる。層序は次のとおりである。

- ①茶褐色土（表土。しまり非常に弱い。根・落葉の腐植土）
- ②黒褐色土（しまり非常に弱い。）
- ③黒褐色土（しまり弱い。拳大から人頭大の礫を含む。古銭出土。）
- ④淡黄褐色土（しまり非常に強い。）
- ⑤暗褐色土（しまり弱い。拳大の礫を多く含む。）
- ⑥黃褐色土（しまり強い。拳大から人頭大の礫を含む。）
