# 出土建築材資料集

— 繩文・弥生・古墳時代 —

## 第1分冊

北海道・東北・関東・中部・北陸

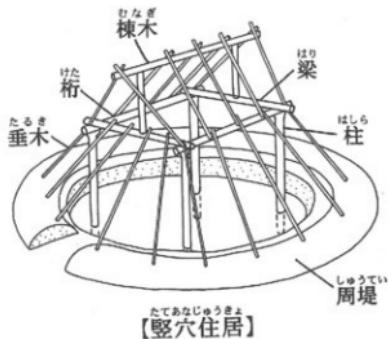
## 古代の建物と部位名称

The diagram illustrates a cross-section of a traditional Japanese timber frame (engawa) with the following labeled parts:

- たるぎ (Taruiki): Vertical posts.
- 垂木 (Shimiki): Horizontal beams connecting vertical posts.
- むなぎ (Munagi): Internal diagonal bracing.
- けた 柄 (Keta biki): Diagonal lacing.
- はり 梁 (Haribiki): Ridge beam.
- はしら 柱 (Hashirabiki): Corner posts.
- おおびき 大引 (Oobiki): Large diagonal bracing.
- くさかべ 草壁 (Kusakabe): Thatched wall.
- やね ね 屋根 (Yane ne yagen): Roof.

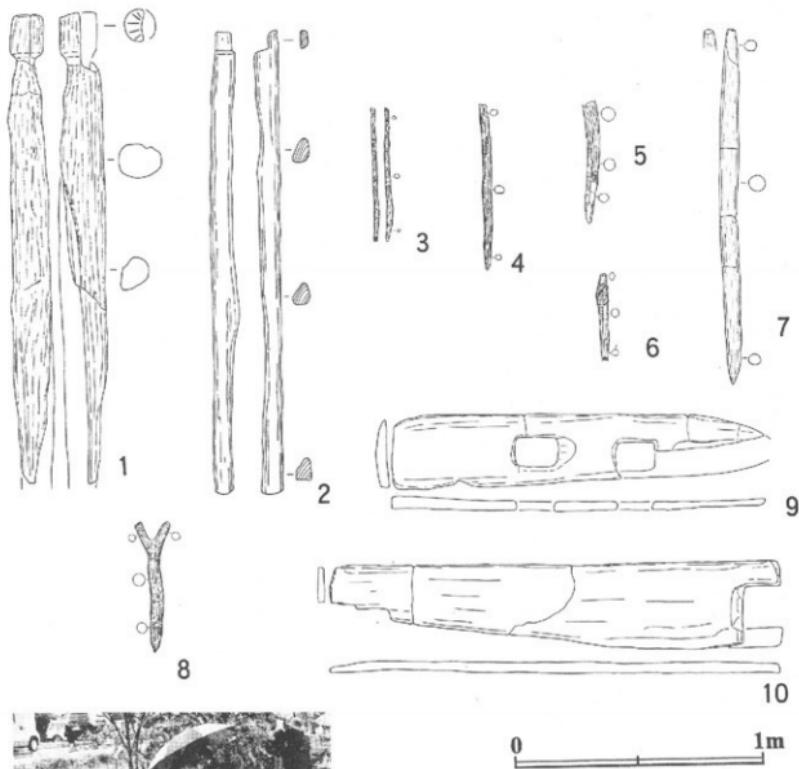
図2 余市町 安芸遺跡・斜里町 来運1遺跡

斜里町で見つかった縄文中期の壁立式住居の壁材

遺跡名：来運1遺跡  
所在地：北海道斜里町  
縄文時代中期 火災住居

\***安芸遺跡**：遺構はないが、丸木材の柱や杭（図2-4～7）・股木杭（図2-8）のほか、端部の結合部に全周を削り込んで頭部を作出した桁材（図2-1）や端部に段を削り込んだ梁材（図2-2）、結合部の抉りの入った部材（図2-3）などがある。角孔のあけられた板材（図2-9～10）も建築材と考えられている。

- \* 青苗遺跡：60×40 cm の方形の湧水溜め施設で、杭と平板で構成されている。
- \* 錦町 5 遺跡：川に掛け渡された堰状の構築物（図 7-14）で、漁獲施設と考えられる。丸木柱・丸木杭を主体として枝材などが絡み、長さ 20m 以上、幅 12m の範囲に密集しているが、緊縛の痕跡はない。
- また、建築材の一部あるいは組み合わせが炭化材として検出される火災住居跡は、これを 1994 年にまとめた大島直行によれば（大島 1994）、意図的な放火を主要原因として繩文中期後半から後期に圧倒的に多いという。また、火災住居の認定は、「床面や覆土中に炭化構造材や屋根の被覆材の炭化物」と「焼土ブロックあるいは赤化した床面や壁面」が確認されることと規定している。その後 10 年間を以ても検出される時期的な傾向は変わらず、火災住居跡が検出された遺跡は合わせて約 100 遺跡を数える。しかし建築材の形状や使用位置がわかる遺構は少ない。比較的炭化材の残りの良い例はやはり中期と後期に多く、中期では函館市サイベ沢遺跡 8 号住居址（市教委 1986）、同市桔梗 2 遺跡 KH-14 や KH-16（道埋文 1988a）、同市権現台場遺跡 1 号住居址（市教委 1981）、登別市千歳 6 遺跡 SR25 竪穴・WI65 竪穴（市教委 1982）、苫小牧市美沢 10 遺跡 H-5（道埋文 1987a）、同市美沢 11 遺跡 H-26（道埋文 1988b）、千歳市末広遺跡 II-53（市教委 1985）、釧路市貝塚町 1 丁目遺跡第 3 号住居跡（市博 1974）、標津町伊茶仁チシネ第 3 竪穴群 A 地点 11 号住居跡（町教委 1990）などがあげられる。後期では、木古内町新道 4 遺跡 CH-1（道埋文 1987b）・GH-4・DH-1・DH-3（道埋文 1988c）、南茅部町磨光 B 遺跡 H-2（町教委 1996）、門別町エサンヌップ 4 遺跡 G-14 竪穴（町教委 1987）、千歳市末広遺跡 II-12（市教委 1982）、釧路市貝塚町 1 丁目遺跡第 10 号住居跡（市博 1974）などが代表例である。最近、新聞発表のあった斜里町来運 1 遺跡（北海道新聞 2004.9.11）では、繩文中期の壁立式平地住居の格子状の壁材が焼け落ちて倒れた状態で検出されているという（図 2-11）。

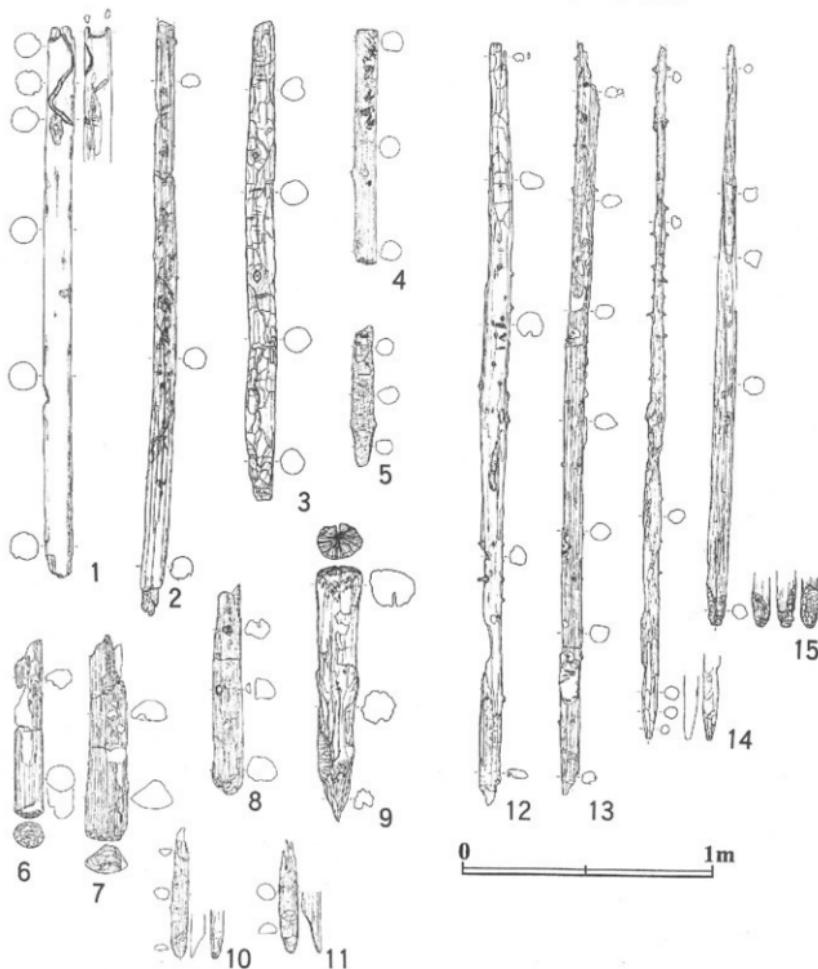
図3 小樽市 忍路土場遺跡 (1)

1~11 柱 1 長 225.5 cm 径 11.6 cm

12~15 垂木 12 長 312.9 cm 径 11.9 cm

1・4・12・14・15 モミ属 6 カバノキ属 13 トネリコ属

\***忍路土場遺跡**：遺構には低湿部の作業場や台地上の巨木柱穴などがある。対応する木材は、作業場内の建築材や柵状構造・木組遺構があり、巨木柱や巨木建材も見られる。台地上には竪穴住居跡もあり、作業場内の建築材や遺構はこの構造材の転用も考えなければならない。建築材の内訳は、柱（図3-1～11）33本、建物の大枠を組む梁・桁材（図4）や垂木（図3-12～15）など93本、股木杭（図6-1～4）5本、大小の杭（図4-5～11）89本、20本以上の巨木建材（図5）である。ほとんどが丸木材で、半割材・分割材も少数ある。柱や巨木柱には、向かい合う突起と平坦面を削り込んだもの（図3-1・図5-3）があり、これに組み合う桁材には端部付近に全周の削り込みとそれにより削り出された頭部を持つもの（図4-1～3・図5-2）が、建材・巨木建材ともにある。梁材と思われるものには削り込んで細身にした長い突起をもつものの（図4-4～5）がある。また巨木建材としては前述の組み合うもののほか、丸木・半割の巨木柱と思われるもの（図5-4～5）や、多数の抉りの入る桁と見られる材（図5-1）もある。87本の材からなる柵状遺構（図6-12～22）は、格子状に枝材を組んだ構造物で交叉部の緊縛は植物纖維でなされている。この枝材は小枝落としはされていたが樹皮は残っていた。建材の再利用材も混在しており、垂木材（図3-15）や頭部を削り出した抉りの入る桁材（図6-12～13）なども見られる。作業小屋や物干し棚のような施設であろうか。木組遺構（図6-23～33）は作業場7ヶ所中4ヶ所にあり、縦横格子状に組まれた上下3段の中太～細材で構成される作業台と思われる。これらも枝払いと端部の加工はあるが、樹皮の残るものが多い。交叉部に抉り込みではなく、植物纖維で緊縛結合されている。

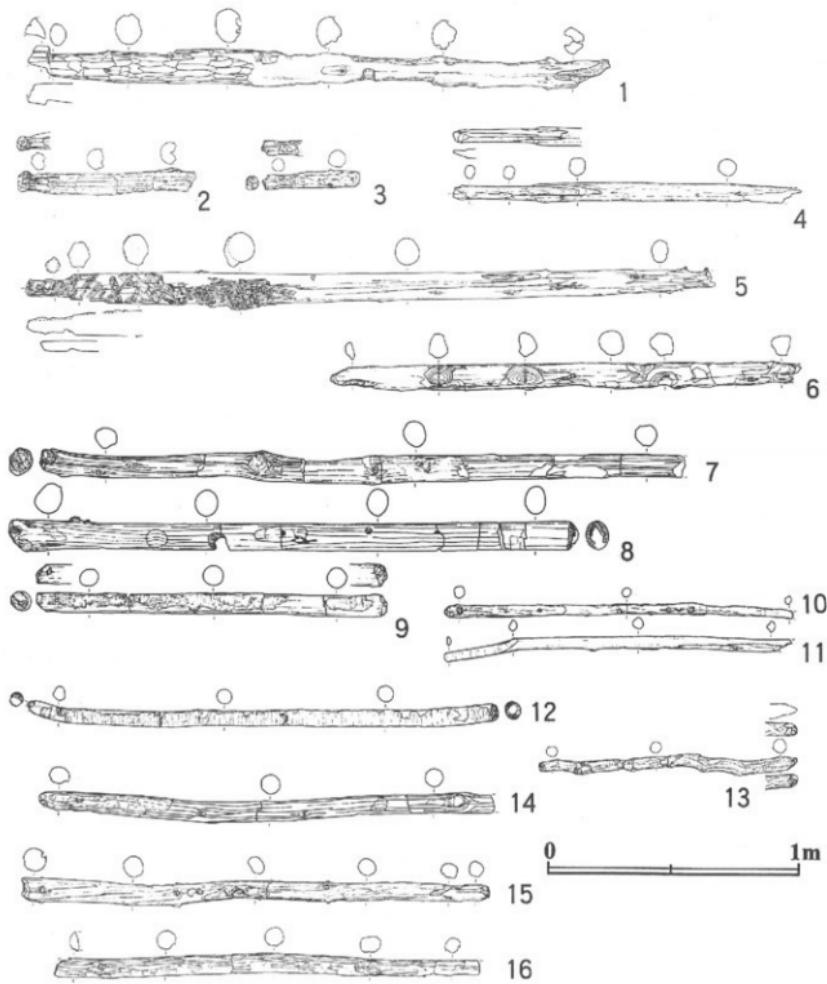
図4 小樽市 忍路土場遺跡 (2)

1~3 柿材 1 長 235.5 cm 径 13.8 cm

6 檵木? 長 191.3 cm 径 11.7 cm

1・4・5・6・15 モミ属

2 ハリギリ

4・5 梁材 5 長 278.7 cm 径 12.5 cm

7~16 柿材・梁材・部材 12 長 189.0 cm 径 7.4 cm

10 コナラ属

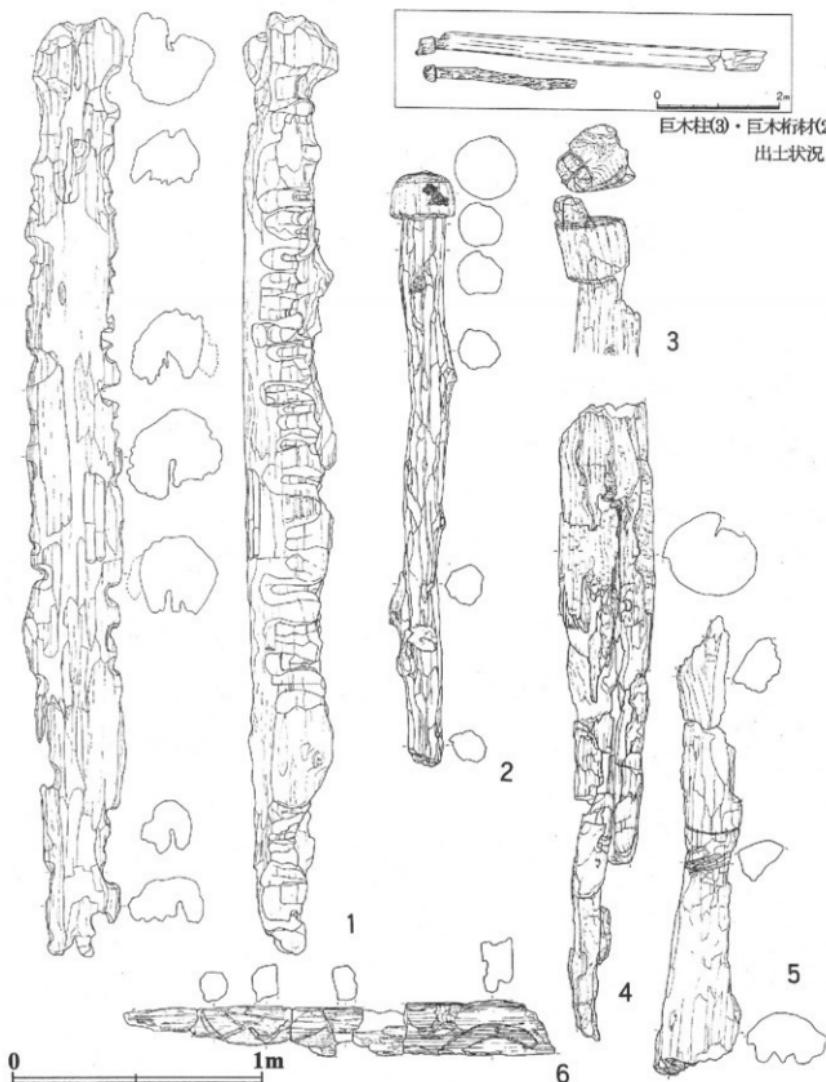
図5 小樽市 忍路土塚遺跡 (3)

1・2 巨木柱材 1 長 388.6 cm 径 38.8 cm 2 長 241.7 cm 軸径 20.1 cm

3~5 巨木柱 3 長約 6m 軸径 25.4 cm 6 巨木角材(彫刻入り) 長 173.0 cm 幅 22.5 cm

1・2・3 コナラ属 5・6 トネリコ属

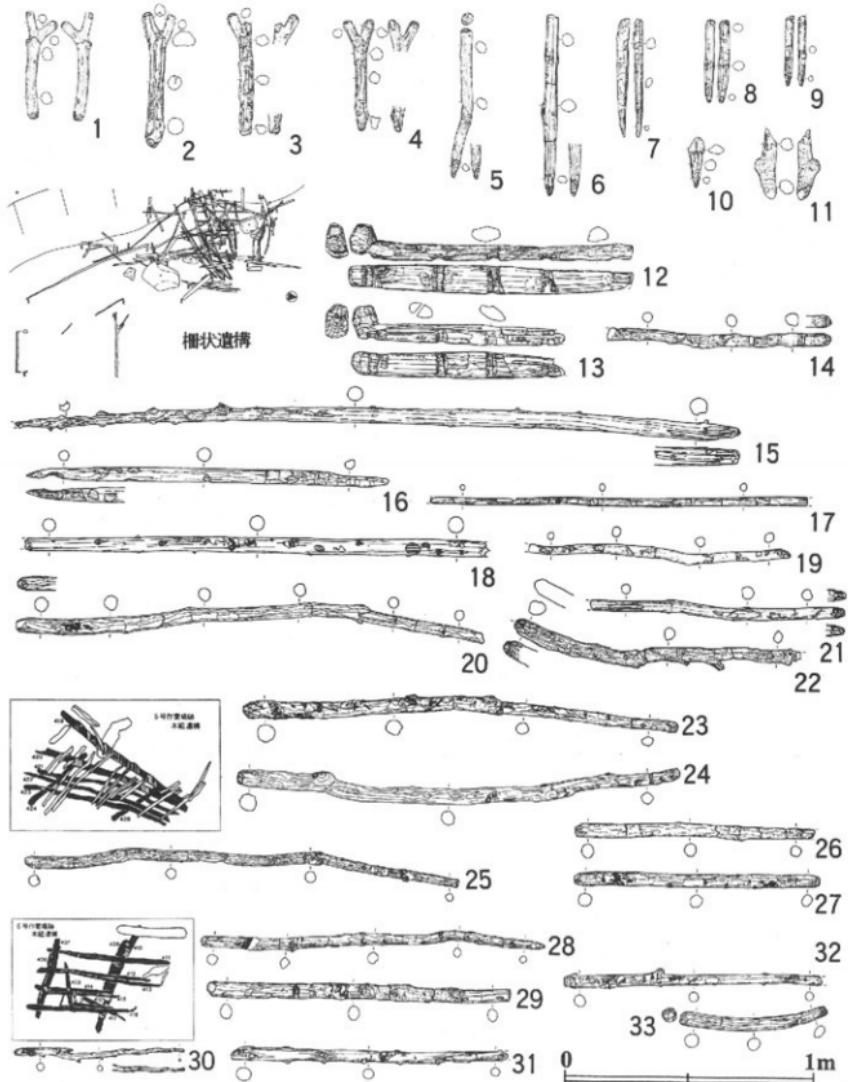
図6 小樽市忍路上場遺跡(4)

1~4 股木杭 2長 55.0 cm 径 7.4 cm 5~11 杭 5長 60.9 cm 径 5.2 cm

12~22 樵状造構構成材 12・13 柄材転用材 12 長 114.2 cm 幅 11.5 cm 15 垂木転用材 長 298.0 cm

23~33 木組構成材 23 長 174.6 cm 径 7.7 cm 28 長 138.5 cm 径 5.6 cm

1・2 コナラ属 3・4・15・24 トネリコ属 12・13 ニレ属 10・16・18・31 モミ属

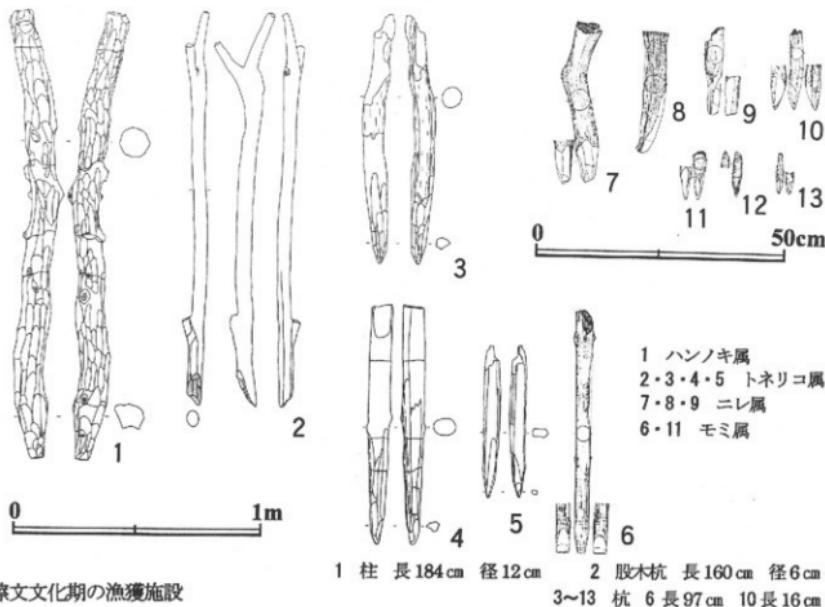
図7 縄繩文・擦文化期

縄繩文化期  
1~5

縄繩文化期  
6~13

擦文化期の漁獲施設

14 旭川市 錦町5遺跡

15 札幌市 サクシユコトニ川遺跡 (K39 遺跡北大構内)

16 札幌市 K39 遺跡 北18条地点

- \* 下田ノ沢遺跡：河川に対応する何らかの施設の痕跡で、大小 8 本の突き刺さった丸木杭（図 7-6～13）からなる。
- \* 江別太遺跡：杭が河中に直線的に並ぶ構造の漁獲施設で、同時に出土したヤマブドウやヤナギがこの施設の構築材と考えられる。171 本の杭（図 7-1～5）は丸木杭 137 本、割杭・芯持材杭 34 本である。

- \* ウサクマイ N 遺跡：河道内の小規模施設で、4 本の割杭と 7 本の丸木杭で構成されている。
- \* K39 遺跡北 18 条地点：2 つの層から各々、護岸・船着場などの河川遺構と漁獲施設と思われる杭列が確認されている。前者は丸木杭 64 本・割杭 2 本、股木杭 2 本（42 本がヤナギ属）や支柱や割材からなる木組で構成される。後者は割杭 38 本・丸木杭 10 本（38 本がヤナギ属）で構成される密な杭列で、一部の材が水平方向に組まれている（図 7-16）。付近には貯木場と見られる 14 点の割杭の集積があった。

- \* K39 遺跡北大構内（サクシュコトニ川遺跡）：川幅いっぱいに造られた構築物（図 7-15）で、アイヌの漁獲施設「テシ」に似る。川底に打ち込まれた杭とそれに対応する横木が骨格構造で、これに 1m ほどに切削したヤナギ属の枝材を束ねたものを詰め込んでいる。杭は 62 本が割杭、33 本が丸木杭。横木は割材 49 点・丸木材 16 点で、杭や住居建材の転用と考えられる切込み等の加工材も 6 点あった。

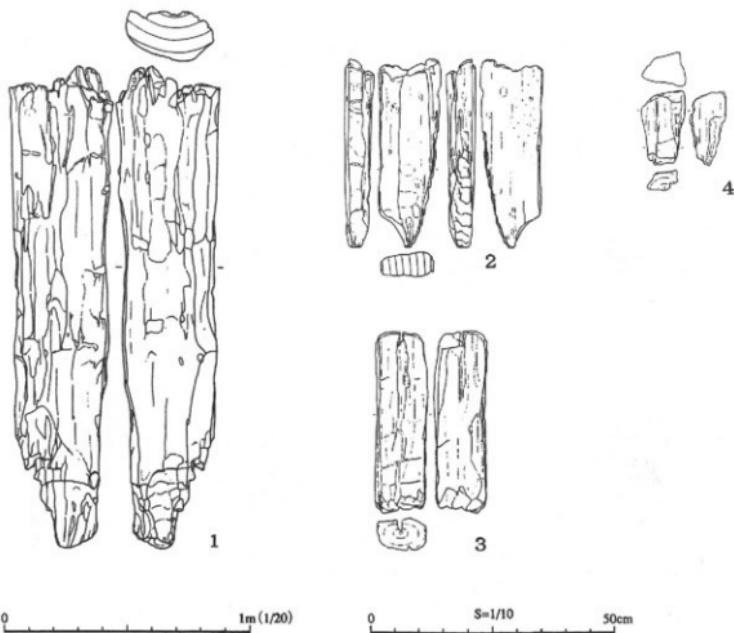
遺跡名：三内丸山（6）遺跡 所在地：青森県青森市 IV期（縄文時代後期）

1. 半割材（長さ199. 6cm、幅40. 6cm、厚さ20cm、クリ）
2. 建築材（長さ38. 4cm、幅12. 6cm、厚さ5cm、クリ、柾目、一部炭化、浅い瘤みがある）
3. 丸太を偏分割した芯持材（長さ37. 3cm、幅11cm、厚さ7. 4cm、オニグルミ）
4. 半割材（長さ15. 04cm、幅8. 8cm、厚さ7. 3cm、クリ）

建築材と思われるものが、三内丸山(6)遺跡の埋没沢から出土しているが、部材の一部分であるため、全体の形状や加工は不明である。

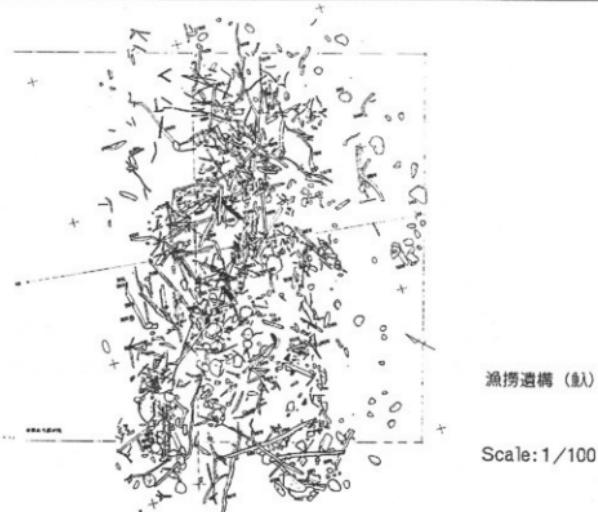
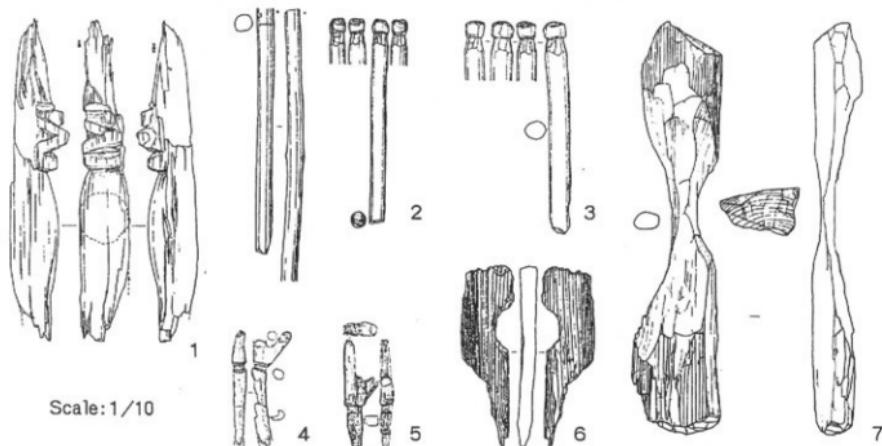
1. 人形の木彫 (トーテム・ポール様木製品) 長65.5cm, 直径10.5cm, 樹種クリ
2. 刻入頭付材 長146.0cm, 幅3.2cm, 厚3.0cm
3. 刻入頭付材 長42.6cm, 幅4.0cm, 厚3.6cm
4. 受け直柱 長46.0cm, 幅11.9cm, 厚4.5cm
5. 受け直柱 長43.9cm, 幅13.5cm, 厚5.2cm
6. 欠込みのある板材 長36.4cm, 幅9.6cm, 厚3.2cm
7. 挿入割材 長87.0cm, 幅18.0cm, 厚9.7cm, 樹種クリ

後期の良好な例として、糸内遺跡の資料があげられる。トーテム・ポール様木製品（1）は、建築部材として適当でないかもしれないが、柱材への木彫の可能性も含め、掲載した。ほかには横架材と考えられる、端部に刻みを入れ有頭状にした材（2・3）、又受け直柱（4・5）、欠込みのある板材（6）、抉入割り材（7）などが出土している。抉入割り材は、川に杭を2本打ち込み、そこにかけてあった横板である。樹種の報告されているトーテム・ポール様木製品と抉入割り材は、ともにクリである。また、旧河道部から漁労遺構の口（えり）と考えられている木杭列遺構が発見されている。上流に向いて開口しており、開口部幅370cm、長さ350cm、魚溜め部長軸270cm、短軸200センチほどの規模である。

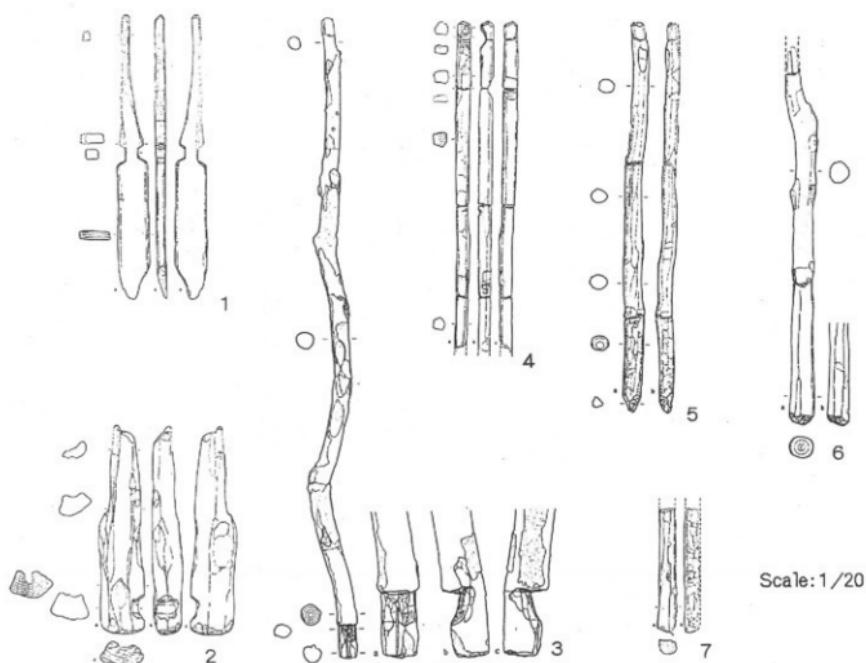
1. 欠込みのある板材 長115.5cm, 幅13.1cm, 厚4.6cm, 樹種クリ
2. 欠込みのある材 長84.8cm, 幅17.3cm, 高12.1cm, 樹種クリ
3. 垂木 長260.8cm, 幅8.2cm, 厚8.6cm, 樹種カエデ属
4. 欠込みのある角材 長134.4cm, 幅6.1cm, 厚5.6cm, 樹種ハンノキ節
5. 材 長158.4cm, 幅8.0cm, 厚6.6cm, 樹種ハンノキ節
6. 材 長152.5cm, 幅10.2cm, 厚8.7cm, 樹種クリ
7. 角材 長50.6cm, 幅7.2cm, 厚6.2cm, 樹種クヌギ節

高田B遺跡には欠込みのある板材(1)や材(2・12)、横架材と考えられる欠込みのある角材(4)、垂木(3)などがある。用いられている樹種はクリ、ハンノキ節、クヌギ節、トネリコ属などである。

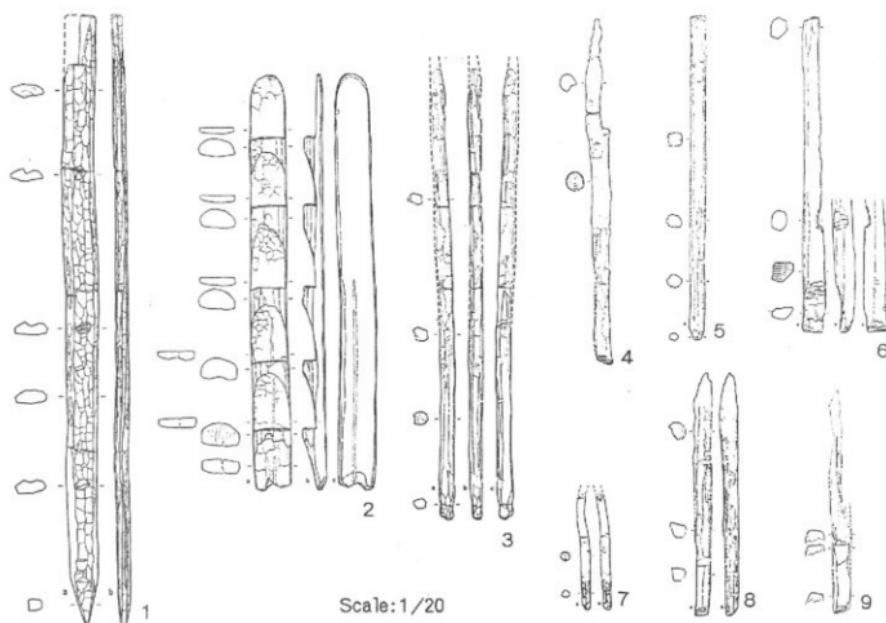
1. 板材 長249.2cm, 幅7.6cm, 厚2.8cm, 樹種ハンノキ節
2. 梯子 長170.0cm, 幅15.3cm, 厚9.5cm, 樹種クリ
3. 橫架材 長184.2cm, 幅6.4cm, 厚4.8cm, 樹種オニクルミ
4. 材 長141.0cm, 幅7.3cm, 厚7.8cm, 樹種ハンノキ節
5. 材 長132.4cm, 幅6.0cm, 厚5.4cm, 樹種モミ属
6. 欠込みのある材 長129.1cm, 幅8.2cm, 厚8.2cm, 樹種オニクルミ
7. 垂木 長47.1cm, 幅3.8cm, 厚3.6cm, 樹種カエデ属
8. 材 長98.4cm, 幅6.9cm, 厚7.1cm, 樹種クヌギ節
9. 材 長90.2cm, 幅7.3cm, 厚4.8cm, 樹種クリ

高田B遺跡からは梯子（2）、板材（1・23・31・43・48）、欠込みのある材（6・12・13・15・17・20・24・27）、括れによって端部を有頭状に作り出した材（3・7・51）、垂木（11・18）などが出土している。梯子は完形であり、長さは170cmである。クリが用いられている。1の先端には、矢板状に加工が施され、23には貫通孔が確認される。51には括れと欠込みが観察される。使用樹種は、板材がハンノキ節、クリ、オニグルミ、カツラ、欠込みのある材がオニグルミ、クヌギ節、ケンボナシ属、ケヤキ、クリ、カツラ、トネリコ属、端部を有頭状に作り出した材がオニグルミ、カエデ属、ナシ亜属、垂木がガマズミ属、ハンノキ節である。そのほかの材にはモミ属やニレ属なども認められる。

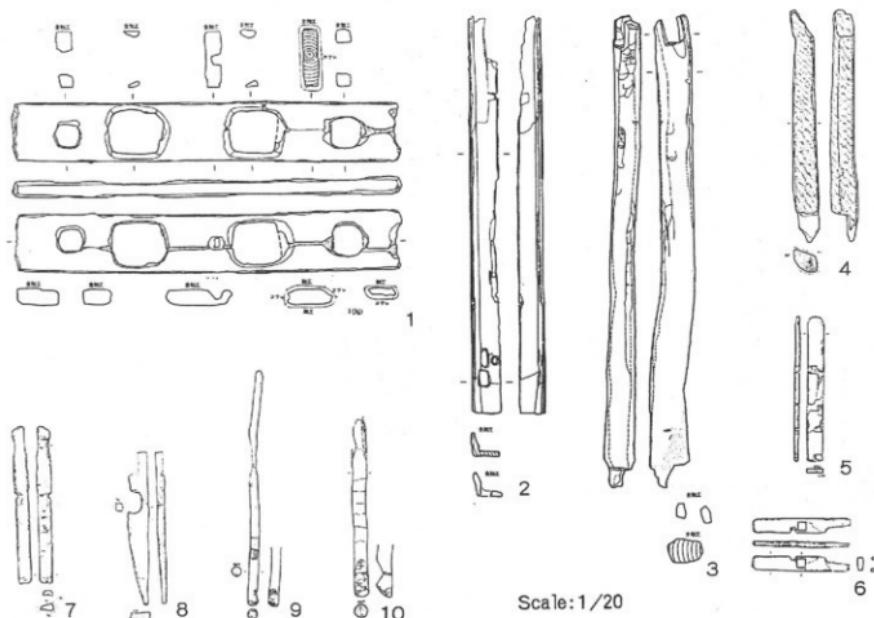
1. 貴通孔のある板材 長155.2cm, 幅23.6cm, 厚6.0cm, 樹種モミ属
2. 貴通孔のある断面L字形板材 長161.5cm, 幅11.5cm, 高10.0cm, 樹種ケンボナシ
3. 凹受け直柱 長194.4cm, 幅16.0cm, 厚12.0cm, 樹種ケンボナシ
4. 欠込みのある材 長95.2cm, 幅9.8cm, 厚9.4cm, 樹種クリ
5. 板材 長59.6cm, 幅6.6cm, 厚1.9cm, 樹種ニガキ
6. 貴通孔のある板材 長39.0cm, 幅6.2cm, 厚2.4cm, 樹種コナラ節
7. 角材 長64.2cm, 幅5.1cm, 厚2.7cm, 樹種コナラ節
8. 欠込みのある板材 長54.5cm, 幅4.3cm, 厚3.0cm, 樹種クリ
9. 垂木 長96.3cm, 幅4.1cm, 厚4.1cm, 樹種ハンノキ属
10. 垂木 長72.6cm, 幅5.5cm, 厚5.8cm, 樹種ウコギ科

中在家南遺跡では、柱材（3・31）、梯子（13・36）、板材（1・2・5・6・8・15・17・20・23・26・30・32）、欠込みのある材（4）、垂木（9・10・18・19・21・22・25・29・33・34）などが出土している。3は凹受け直柱、31は又受け直柱である。柱材に用いられている樹種はケンボナシとカエデ属である。1の板材には大小の貫通孔がみられ、2は断面し字形に削り出した板材に貫通孔が近接して開けられている。26は、2枚の板材に貫通孔が開けられ、樹皮と横木によって接がれており、壁板材と推定される。樹種は、板材がケヤキ、横木はクヌギ節である。15の樹種もケヤキであり、貫通孔の位置など26と同様の形状であることから、壁板材と考えられる。8には半円形の欠込みが確認される。壁板材以外の板材には、モミ属、ケンボナシ、ニガキ、コナラ節、クリが用いられている。垂木の使用樹種は、ハンノキ節、ウコギ科、クリ、クヌギ節、ニレ属、ヤマグワ、イヌシデ節などである。梯子にはモクレン属とクリが用いられている。

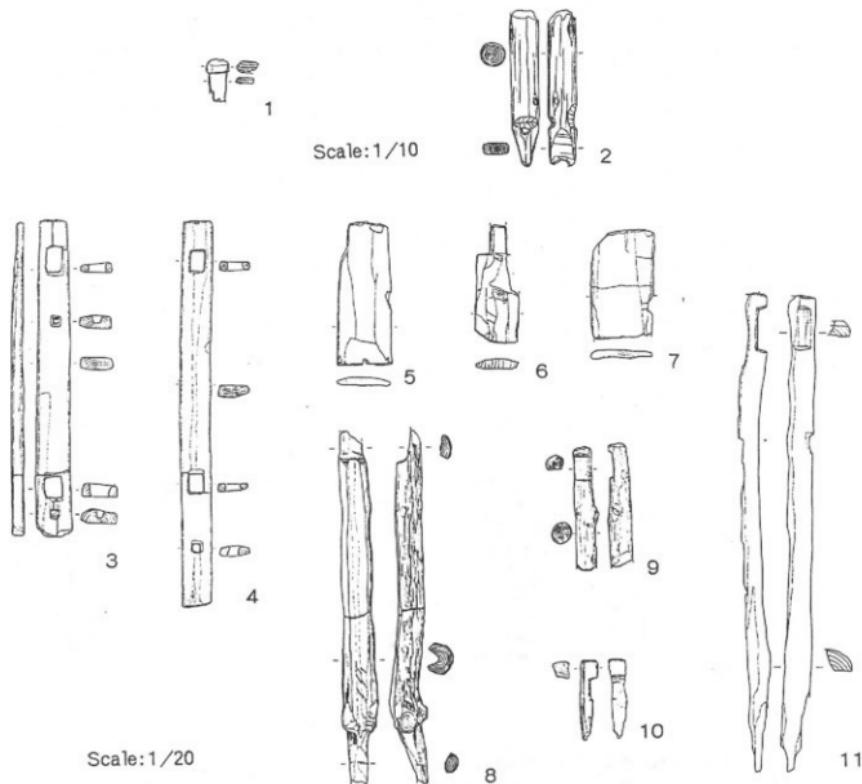
1. 桟 長8.5cm, 幅4.5, 厚2.4 樹種アサダ
2. 欠込みのある材 長31.0cm, 幅5.6cm, 厚4.2cm, 樹種モミ属
3. 貫通孔のある材 長128.3cm, 幅15.1cm, 厚5.8cm
4. 貫通孔のある材 長155.7cm, 幅12.1cm, 厚5.0cm, 樹種ハンノキ節
5. 板材 長59.0cm, 幅21.5cm, 厚3.2cm
6. ほぞのある板材 長48.2cm, 幅17.3cm, 厚4.0cm, 樹種アサダ
7. 板材 長45.1cm, 幅25.6cm, 厚3.9cm, 樹種ケヤキ
8. 欠込みのある材 長143.0cm, 幅13.0cm, 厚12.0cm, 樹種オニグルミ
9. 欠込みのある材 長50.0cm, 幅9.4cm, 厚8.6cm, 樹種モミ属
10. 欠込みのある材 長32.3cm, 幅7.5cm, 厚6.5cm, 樹種クリ
11. 欠込みのある材 長192.6cm, 幅10.2cm, 厚11.3cm

市川橋遺跡からは、板材（12～15）、梯子（29～31）、板材（5～7）、ほぞのある材（21～23）、栓（1）、貫通孔のある材（3・4・27）、欠込みのある材（2・9～11）、相欠込みのある材（28）、垂木（16～19）などが出土している。柱材はいずれも又受け直柱であり、12には欠込みが確認される。27は貫穴のある柱材と考えられる。6の板材には、ほぞが作り出されている。相欠込みのある材28は横架材とみられる。使用樹種は、梯子がクヌギ節とクリ、板材がアサダとケヤキ、欠込みのある材がオニグルミ、モミ属、クリ、垂木がヤマグワ、ハンオキ、ミツバウツギである。栓は、アサダである。

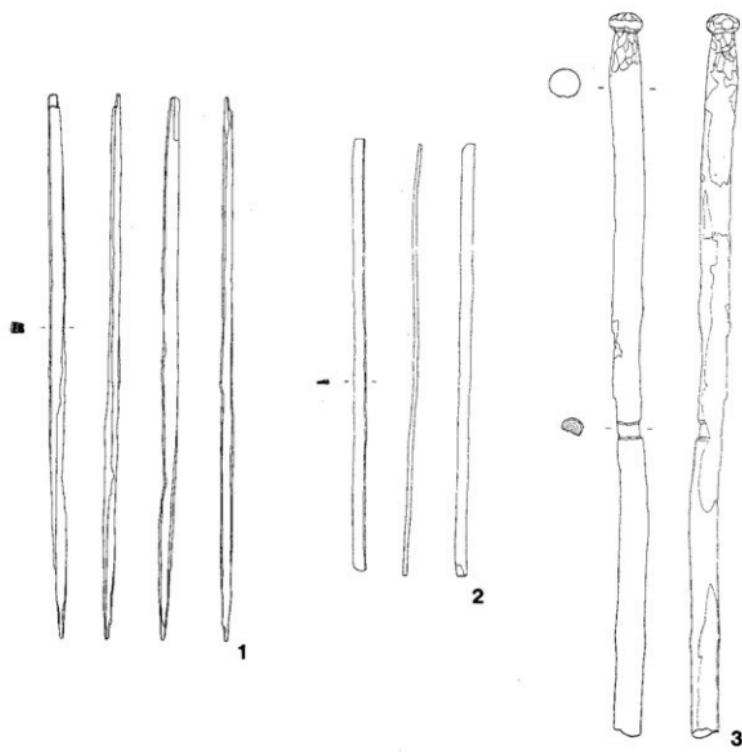
1 ほぞのある材 長108.1cm 幅3.3cm 厚2.2cm 分割 材不明

2 壁床材 長86.0cm 幅2.5cm 厚0.9cm 分割 スギ

3 横架材 長147.0cm 幅6.2cm 厚5.9cm 芯持ち ツバキ
