# 能越自動車道関連 埋蔵文化財包蔵地調査報告

大野中遺跡隣接地  
稲積天坂遺跡隣接地  
NEJ-26(稲積才オヤチ南遺跡)  
NEJ-28(稲積天坂北遺跡)

2006年3月

財団法人富山県文化振興財団  
埋蔵文化財調査事務所

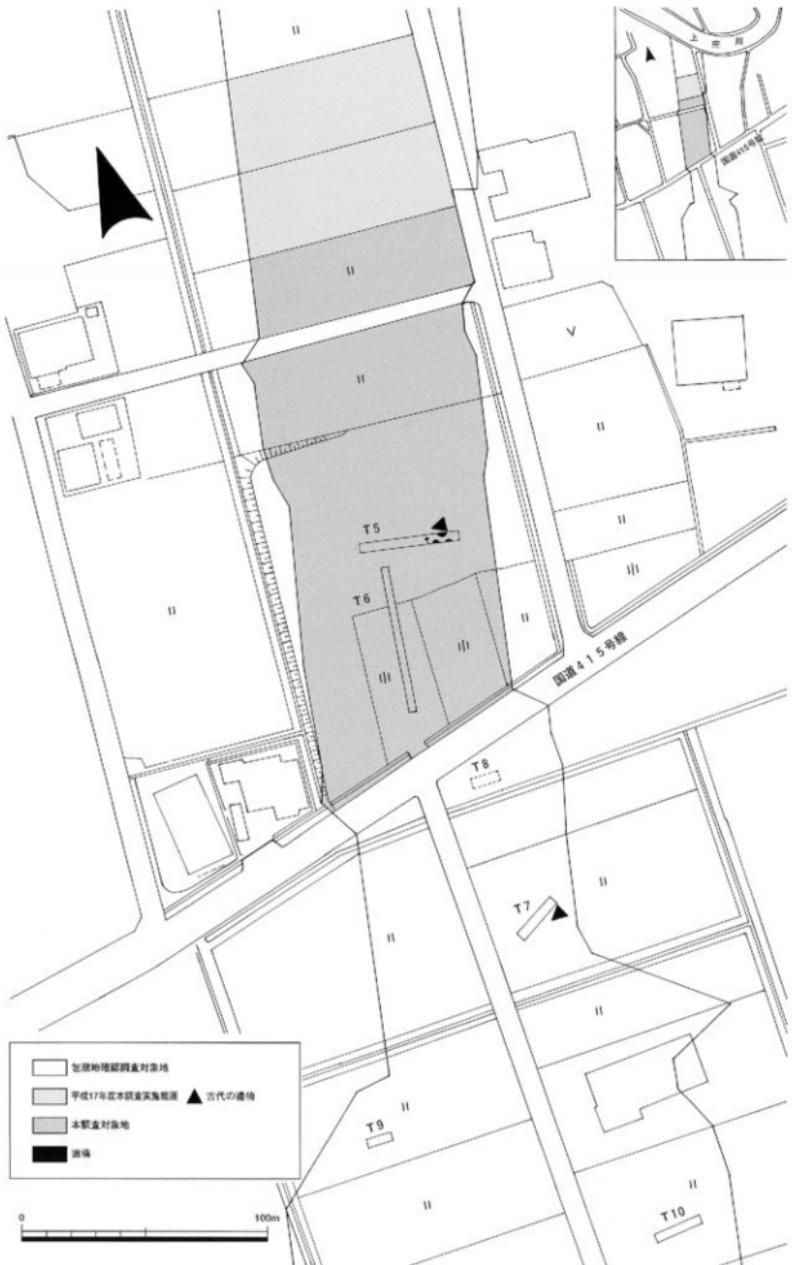
第3図 大野中遺跡隣接地トレンチ位置図 (1:1,000)

幅1.6m、長さ5~30mのトレンチ（以下、Tとする）を5箇所設定し、重機（バックホウ）で表上から地山面または遺構面と推定される面まで掘り下げ、人力で遺構及び上層断面の検出を行った。なお、便宜上NEJ-22遺跡として確認調査を実施し、トレンチ番号は平成16年度の続き番号とした。調査対象面積は7,012m<sup>2</sup>、調査面積は120m<sup>2</sup>である。

T5・6では100cmほどの盛土以下、I・II・III層が堆積し、III層上面で上坑を検出した。T6の中央部では地震による地割れと考えられる土層の切れを確認した。T5・6の確認調査の結果、さらに南側に遺跡範囲が延びる可能性が考えられたため、国道415号線以南に調査対象地を拡張し、T7~10を設定した。T7~10では、30~80cmの盛土以下、I層（20~40cm）・II層（30cm）が堆積し、III層となるがIV層以下は全体に沼状の軟弱地盤で遺構は検出していない。

国道415号線以南については、T7で遺物包含層の堆積は確認できたが、出土遺物が1点のみであり、遺構も確認できなかったことから、本調査の必要はないと考えられる。大野中遺跡の路線内における遺跡の広がりは、平成17年度本調査実施地区の南側より国道415号線までとし、本調査対象面積は4,200m<sup>2</sup>である。

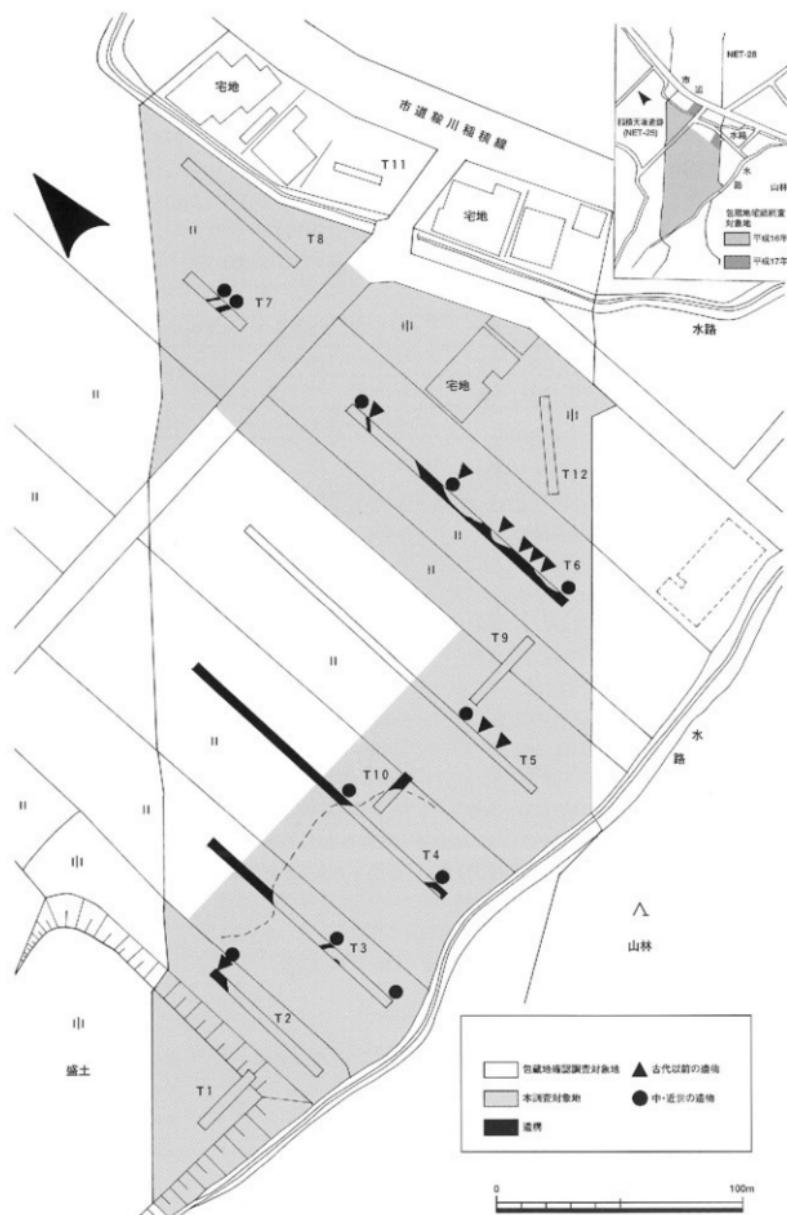
第4図 稲積天坂遺跡・同隣接地トレンチ位置図 (1:1,000)

幅1.6m、長さ10~20mのトレンチを2箇所設定し、重機（バックホウ）で表土から地山面または遺構面と推定される面まで掘り下げ、人力で遺構及び土層断面の検出を行った。なお、便宜上NEJ-25遺跡として確認調査を実施し、トレンチ番号は平成16年度の続き番号とした。調査対象面積は653m<sup>2</sup>、調査面積は48m<sup>2</sup>である。

現況が宅地跡であるため、コンクリート基礎を含む盛土が90~150cmと厚い。盛土はしまりがなく崩壊が激しかったため、土層の堆積状態の確認のみとし、人力による遺構検出は行わなかった。T12では、盛土以下I・II・III層が堆積しているが、T11では、盛土以下腐植した植物遺体を含むオリーブ黒色粘土が40~80cm堆積し、IV層となる。

遺構・遺物は未検出であるが、T12ではII層・III層が安定して堆積しており、平成16年度の確認調査で遺構・遺物が確認されているT6に隣接することから、T12付近の1,200m<sup>2</sup>については、本調査が必要と考えられる。稲積天坂遺跡の路線内の広がりは、市道松川稲積線西側の用水路及び道路以西とし、市道との間の宅地部分（T11付近）については、本調査の必要はないと考えられる。平成16年度の確認調査分を含め、稲積天坂遺跡の本調査対象面積は10,300m<sup>2</sup>である。  
（金三津道子）

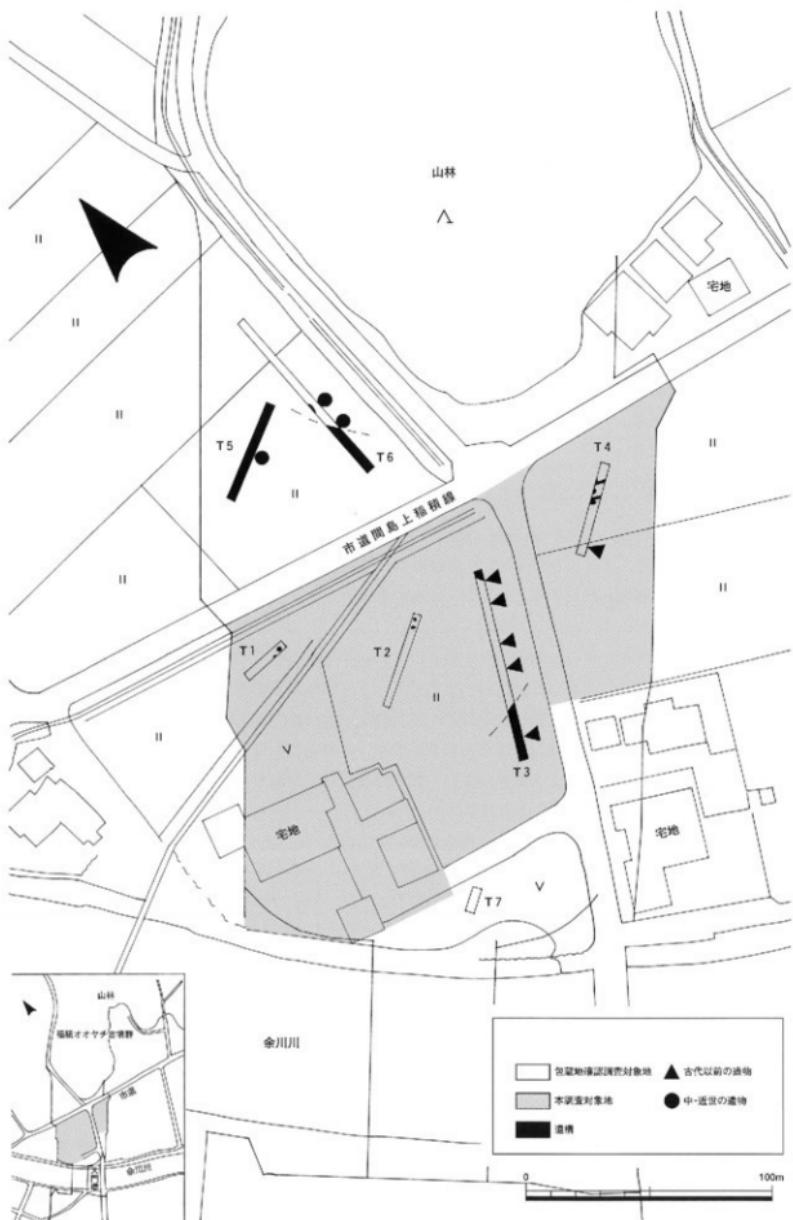
第5図 NE J-26トレンチ位置図 (1:1,000)

幅1.6m、長さ5~40mのトレンチを7箇所設定し、重機（バックホウ）で表土から地山面または遺構面と推定される面まで掘り下げ、人力で遺構及び土層断面の検出を行った。また、部分的に下層の状況確認のため深掘りを行った。調査対象面積は5,921m<sup>2</sup>、調査面積は256m<sup>2</sup>である。

T 1~4では、I・II・III層が堆積し、IV層上面で土坑・溝を検出した。検出した遺構が北側に偏っていることから、北側へ遺跡範囲が延びる可能性が考えられたため、市道間島上稻積線以北の丘陵裾部に調査対象地を拡張しT 5・6を設定した。T 5・6では、I層(40~50cm)・III層(10~40cm)が堆積し、削平されたためかII層はみられなかった。T 6のIV層上面で、土坑と西へ下がる谷地形の肩を検出した。T 5は全面谷地形で、反対側の肩は未検出である。T 7は宅地と余川川の間の畑地で、トレンチの一部が納屋跡の土間部分と重複したため、土層確認の深掘りのみ行った。

市道間島上稻積線以北については、遺物も少なく、大部分が谷地形であることから本調査の必要はないと考えられる。T 1~4にかけては、遺物は小量であるが、まとまって遺構を検出した。宅地部分については未確認であるが、遺構が延びるものと推定されることから遺跡範囲に含めるものとする。路線内の遺跡範囲は市道間島上稻積線と余川川までの間とし、本調査対象面積は7,300m<sup>2</sup>である。

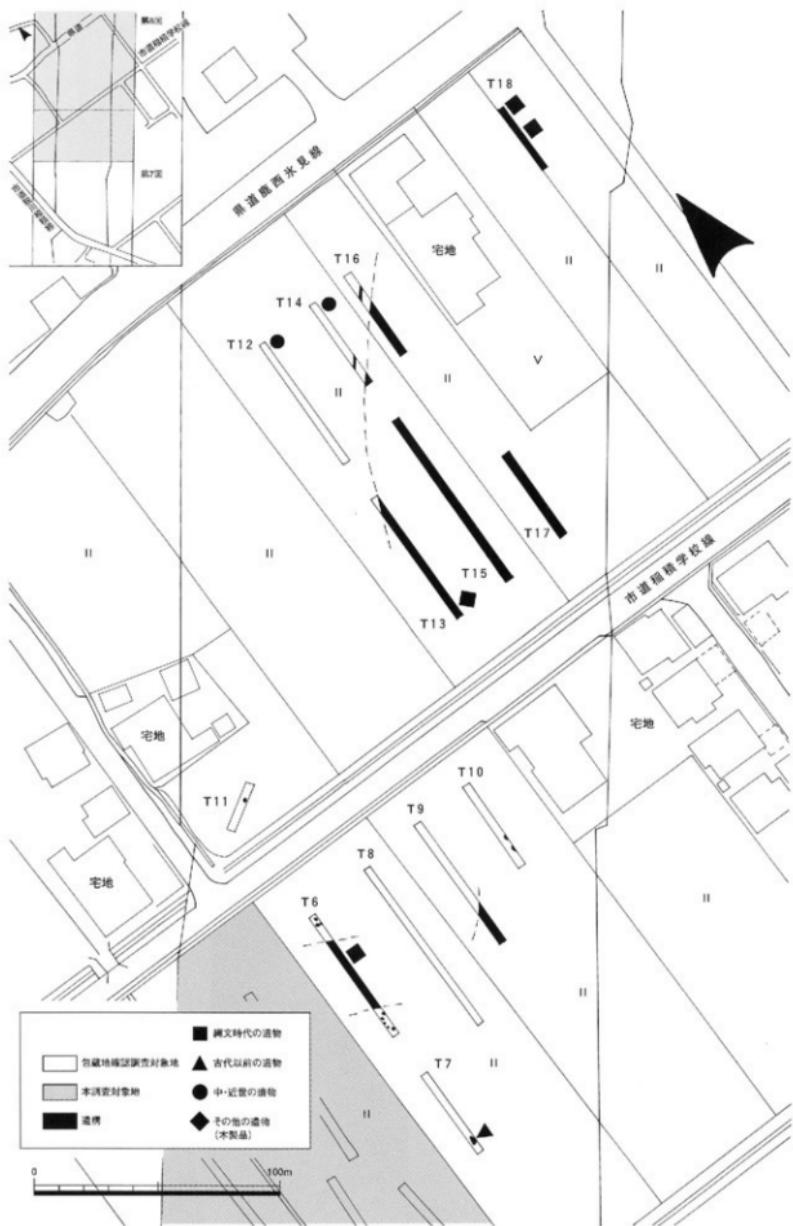
第6図 N E J-28 トレンチ位置図(1) (1:1,000)

幅1.6m、長さ10~50mのトレーナーを23箇所設定し、重機（バックホウ）で表土から地山面または造構面と推定される面まで掘り下げ、人力で遺構及び土層断面の検出を行った。また、部分的に下層の状況確認のため深掘りを行った。調査対象面積は22,805m<sup>2</sup>、調査面積は1,032m<sup>2</sup>である。

北東部は市道稻積学校線により二分され、十層の堆積状態を異にする。T 6~10では、I・II・III層が堆積し、III層の一部で液状化現象がみられた。T 6・7・10のIV層上面で溝・土坑を検出した。T 6・9ではIV層が落ち込む谷地形の肩を検出し、T 8は全面に渡り表土から1.5~1.7m下まで深掘りしないとIV層を確認できなかった。T 11~T 18では、I・II・III層が堆積し、II・III層の一部で液状化現象がみられ、III層上面では噴砂が確認できた。T 11・14・16のIII層上面で溝・土坑を検出したが、T 13・14・16ではIV層が落ち込む谷地形の肩を検出し、これより南側では表土から2m以上深掘りしてもIV層を確認できない箇所があった。T 13・15の南端では、谷地形に厚く堆積したIII層下に植物遺体を多く含む層があり、ここから木製品が出土した。

南西部はI・II・III・IV・V・VI層が堆積している。T 1・2ではII層がなく、T 21の中央部分から南側にかけてV層があがってきてIII・IV層が薄くなり、T 19・20・22では部分的となる。T 1~5・19・21・23ではIV層上面で溝・土坑を検出した。T 20・22ではVI層上面で土坑を検出したが、両トレーナーともIII・IV層が部分的であることから、他のトレーナーのIV層検出遺構と同一面と考えられる。また、T 1・4・5・22ではI層直下で遺構が確認でき、一部2面の遺構面がある。T 21の北端では、表土から1.9m下のVI層中で土坑を確認したが、トレーナー壁の崩壊により詳細は不明である。

南西部については、比較的まとまって遺構・遺物を検出したことから、宅地部分を含む市道鞍川橋積線までの11,300m<sup>2</sup>については本調査が必要であると考える。このうちT 1～5にかけてはI層直下とIV層の2面の遺構検出面があり、延べ面積は15,200m<sup>2</sup>となる。T 21についてはVI層中で遺構を検出しておらず、さらに下層（3面め）が存在する可能性もあるが、隣接するT 6・8では遺構面が下がつてきていることから、3面めの存在の可能性は低いと考える。北東部については、大部分が落ち込み状の谷または沼状の地形にかかるており、谷地形以外の部分でわずかに溝・土坑が検出できたものの、遺物の出土は極小量で散発的である。このため、北東部についてはおよそ本調査を必要としないと考えられるが、未調査の範囲で確認調査を行った上で本調査について判断する必要があり、現時点では遺跡範囲及び本調査対象面積は確定できない。

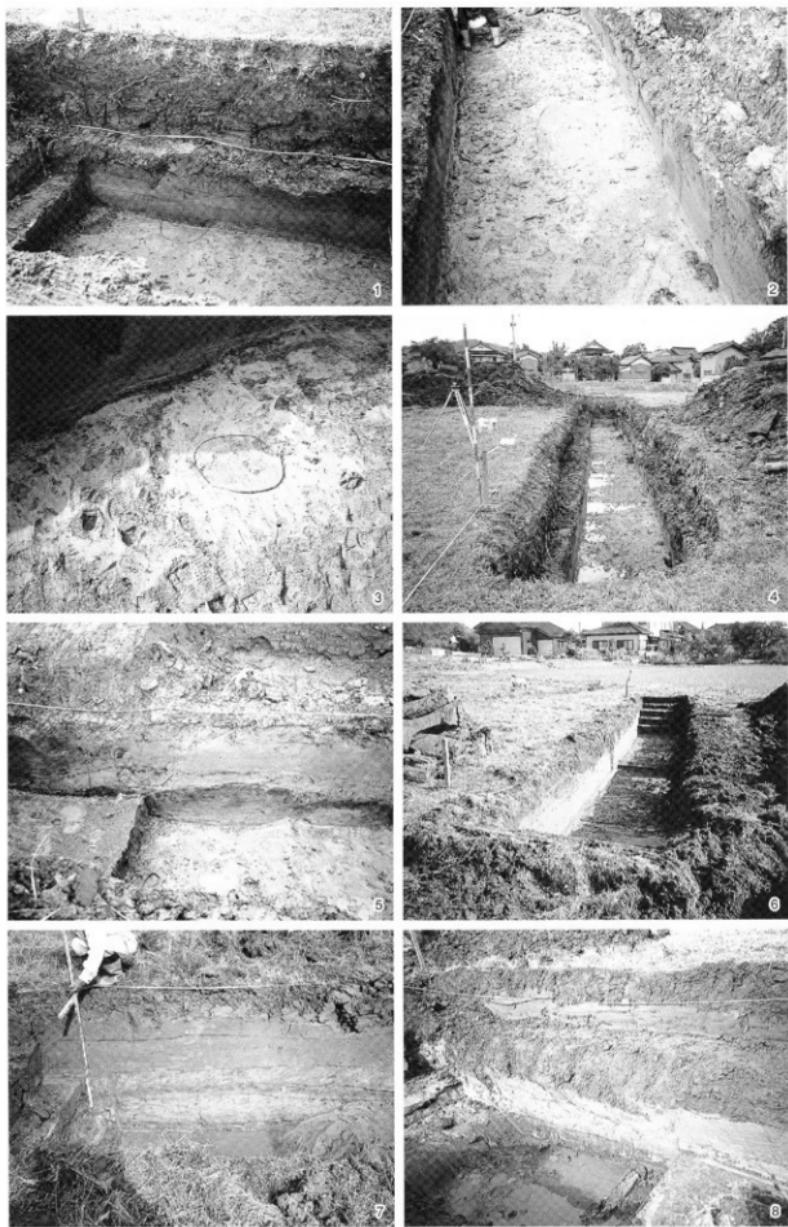
図版 3 大野中遺跡隣接地 1. T5土層 2. T5遺構 3. T5遺構 4. T5全量  
5. T6土層 6. T7全量 7. T9土層 8. T10土層

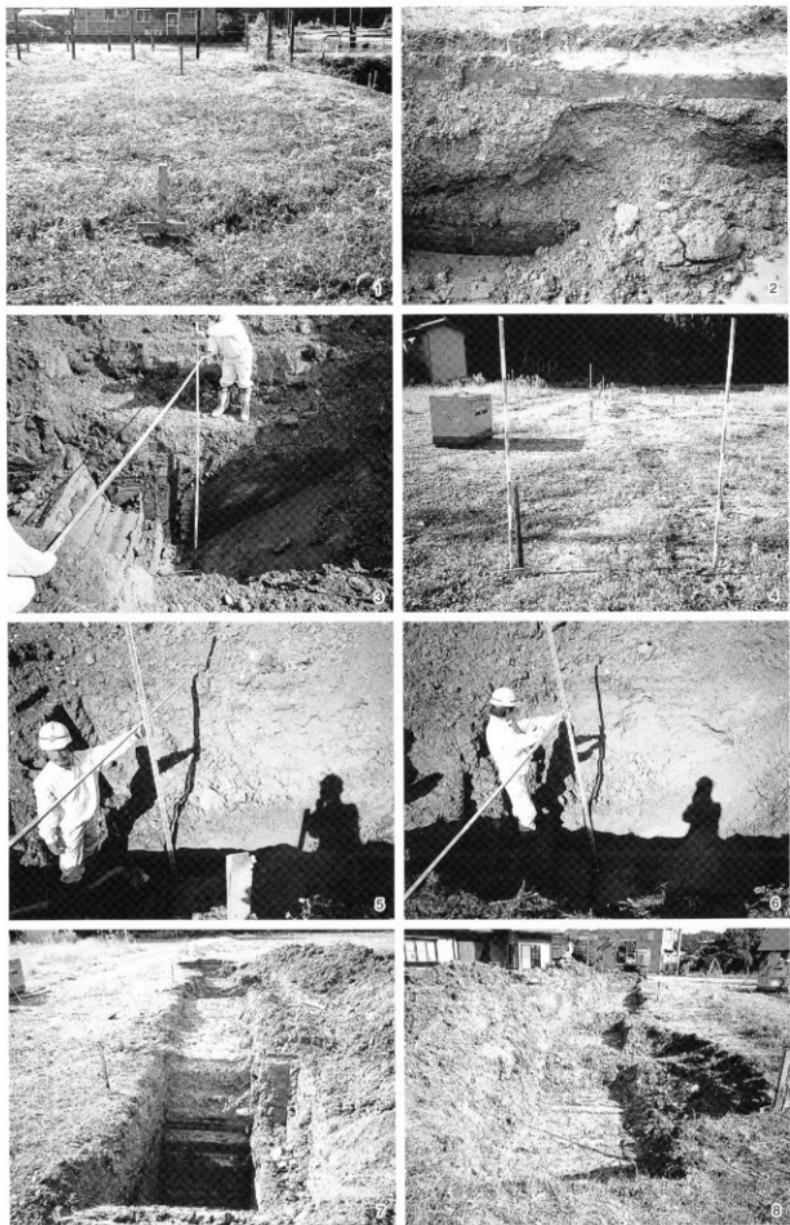
図版4 稲積天板遺跡隣接地 1. T11現況 2. T11盛土 3. T11土層 4. T12現況  
5. T12土層・盛土 6. T12土層・盛土 7. T12全景 8. T12全景

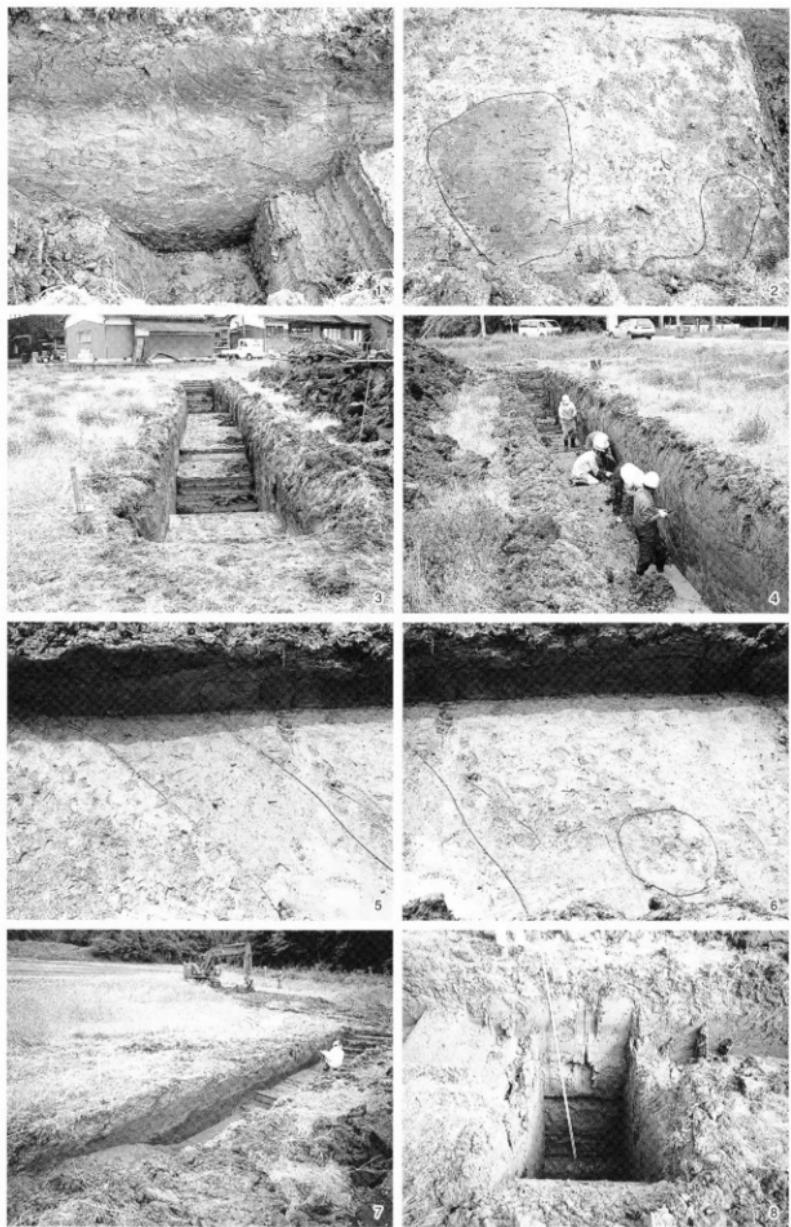
図版5 NEJ-26 1. T2土層 2. T2遺構 3. T2全景 4. T3作業風景  
5. T4遺構 6. T4遺構 7. T5土層 8. T6深掘土層

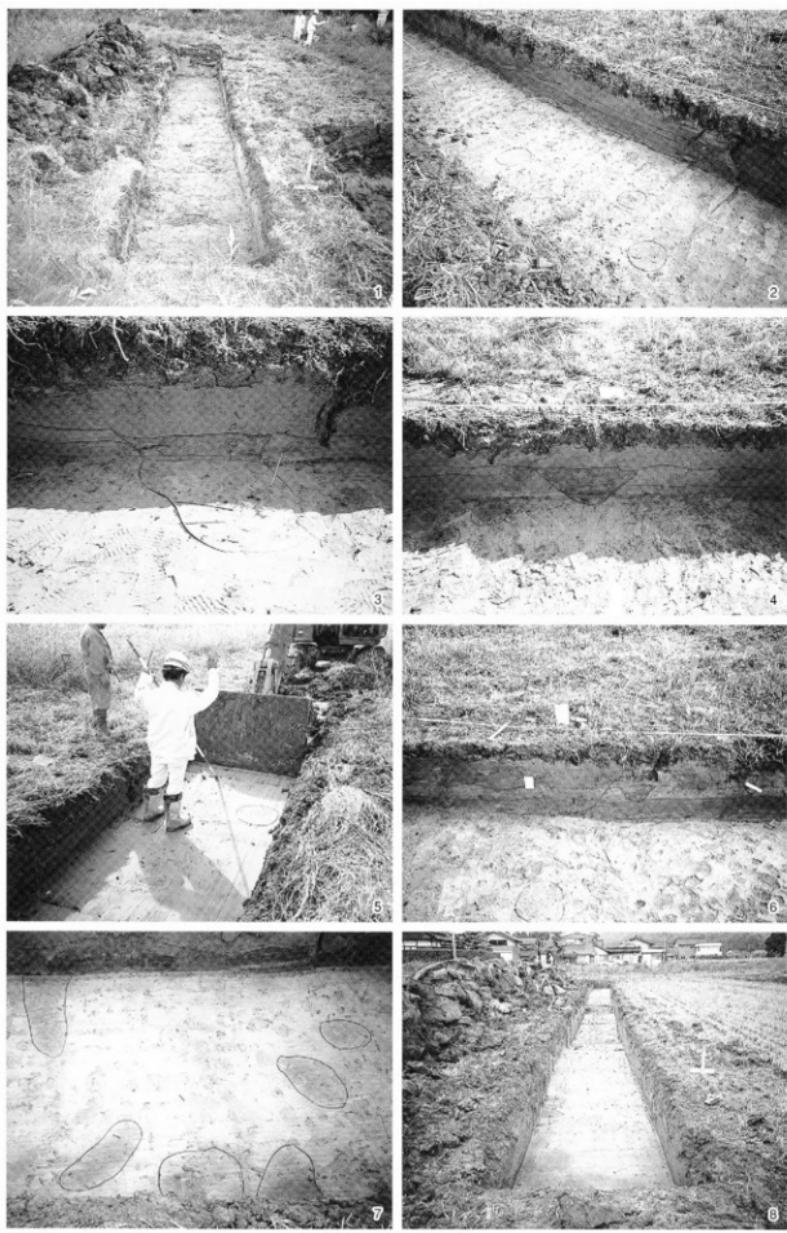
図版6 NEJ-28 1. T1全景 2. T4造構 3. T4造構・遺物 4. T4造構  
 5. T4作業風景 6. T5土層 7. T6造構 8. T6全景

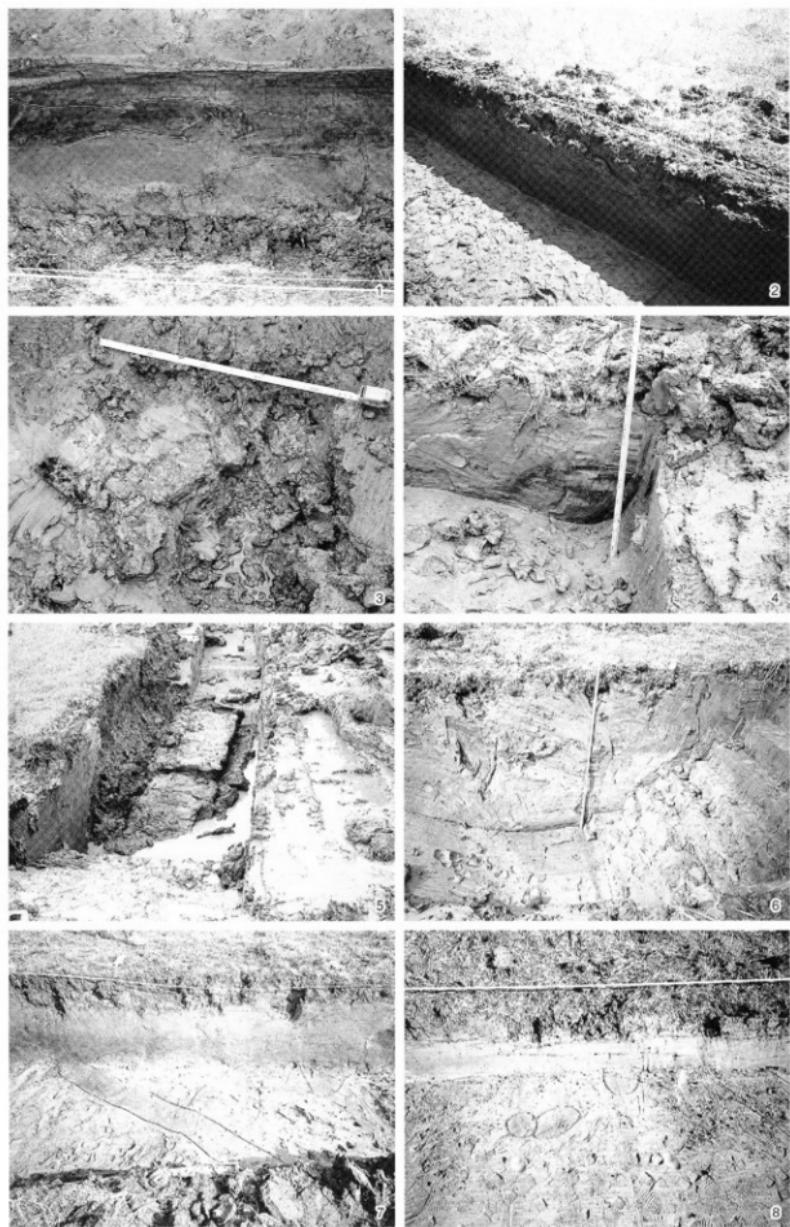
遺物は縄文土器・土師器・須恵器・珠洲・越中瀬戸・近鉢～近代磁器・木製品が出土した。北東部の遺物は少なく散発的である。T 18では表土下1.4mのIII層中で1個体に近い縄文土器が出土したが、トレーナー壁の崩壊によりすべてを取り上げるに至らなかった。南西部の遺物は大半が須恵器（8~13）で、T 3~5でまとめて出土している。T 21北端ではV層から縄文土器が1点出土。

図版 7 NEJ-28 1. T8土層 2. T13土層 3. T18遺物 4. T18土層  
5. T18崩落状況 6. T21土層・遺構 7. T21遺構 8. T23遺構

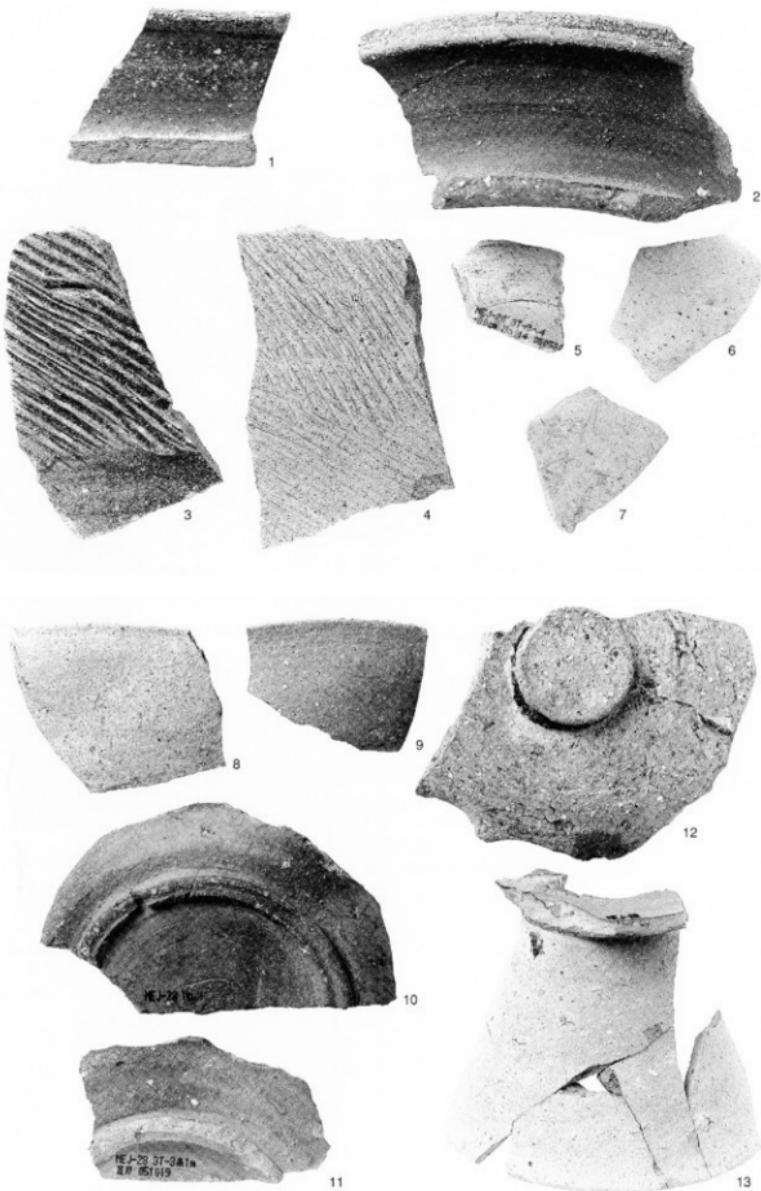
遺物は土師器・須恵器が出上した。須恵器（1・2）は壺の口縁である。土師器は小片で器種は不明。

遺物は土師器・須恵器・珠洲が出土した。T 3の溝から古代以前の土師器、T 3・T 4のII・III層から土師器(6・7)・須恵器(5)、T 5・6のIII層から珠洲の甕(3・4)が出土している。

图版8 出土遗物 1~2 大野中遺跡墳塚地 3~7 N E J -26  
8~13 N E J -28
