第3章 学術調査概要（保存目的）

第1節 津和野藩御殿跡・津和野城跡

第2項 津和野藩御殿跡

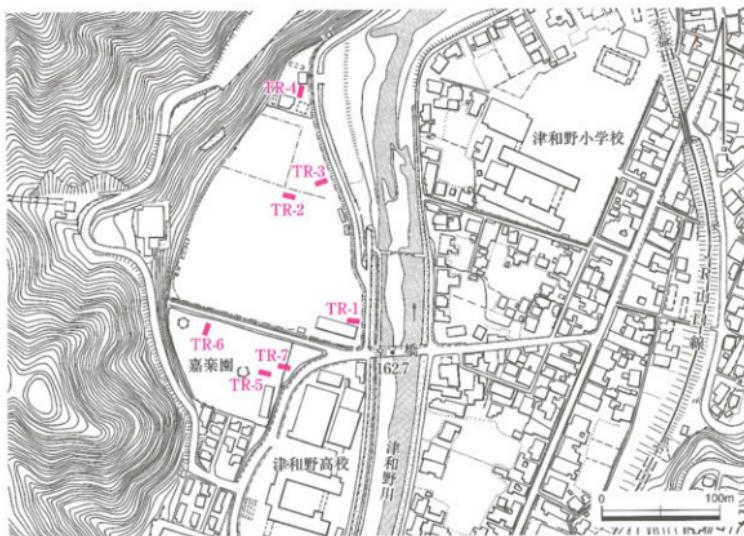
第14図 津和野藩御殿跡トレンチ配置図

発掘調査地点を設定するにあたり、まず都市計画図（1/2,500）をもとに、町史2巻の津和野藩邸略図を地図上で合わせ、藩邸全体を把握することを重点に調査地点を7ヶ所設定した（第14図）。

しかし、現在藩邸跡は津和野高校のグランド、嘉楽園、町営住宅として利用されているため、調査区を自由に設けることは出来ず制限された。そのため、一ヶ所の調査区を大きく設けることが困難な為、約1m×5mの長方形のトレンチを基準に設け、調査状況によって拡張することにした。

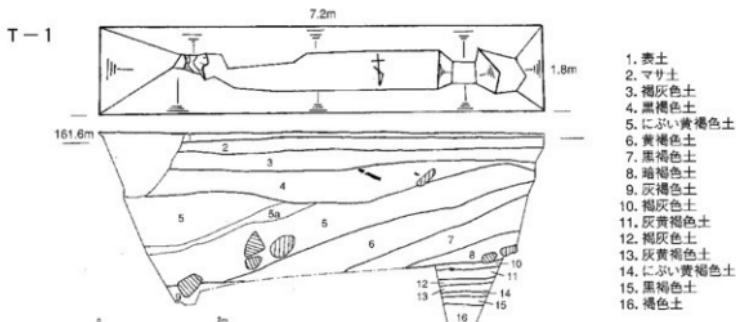
第15図 T-1 平面・断面図

幕末期と推定される遺構面を検出し、トレンチ東端で浅い溝状遺構を検出した。石列、石垣等は確認されなかった。

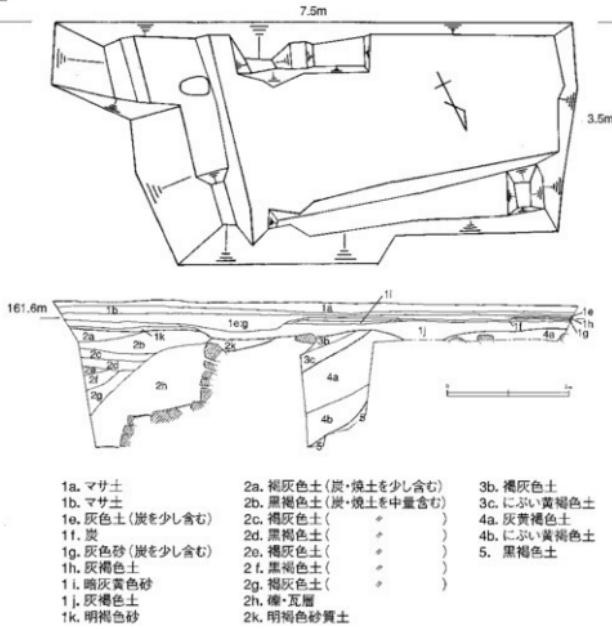
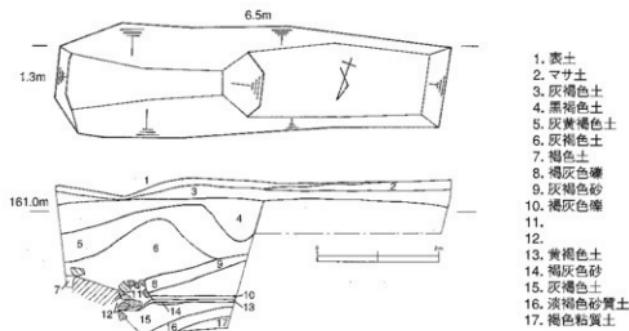
第16図 T-2～3 平面・断面図

グラウンドの下約50cmで、直交する新旧2つの石垣が検出された。いずれも高さは約1mであるが、石垣の特徴には大きな違いがある。旧石垣（SV1）は大石を多用し、津和野城跡で用いられている石と同種の“石英閃緑岩”あるいは“ひん岩”的比率が高く、割面を持った石には矢穴（クサビ穴）が確認できるものがある。新石垣（SV2）は、小振りな川石を多用し、城跡を同種の石・割面のある石の比率が低く、矢穴が確認出来ない。また、新しい石垣の特徴であるいわゆる谷積み（落し積み）が多用されているという特徴もある。土層断面からは、SV1北東隅を利用して、石垣上半を積みなおし、北側に延長しながらSV2が築かれ、炭を多く含んだ土でSV1は埋められていることが確認できる。

また、SV2の裾から東側に約1.1mでは、SV3と樹木痕（松か）が検出され、SV2の前面は犬走り状となり植樹がされていたと考えられる。

なお、旧石垣上面からは、逆L字形に曲がる集石列が検出された。

地表下約1.9mで幕末期と推定される遺構面を検出し、トレンチ東端で藩邸の東辺に相当すると考えられる石列を検出した。石列上面は、遺構面より約40cm高く土壘状となっていた。

また、石列の外側上面は炭化していた。

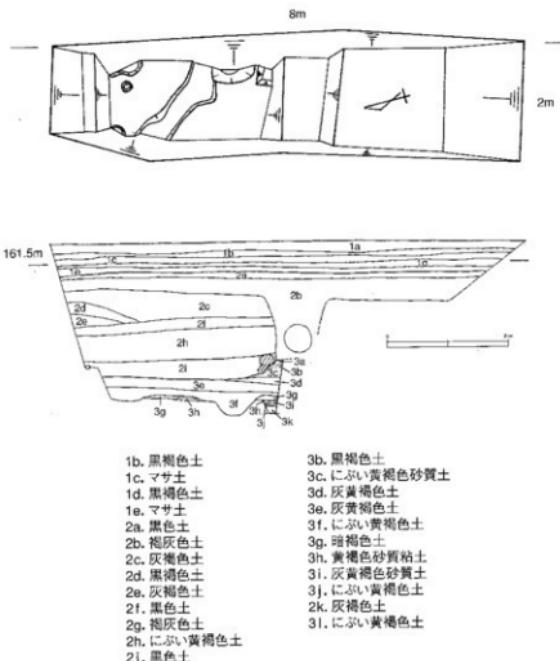
第17図 T - 4 平面・断面図

位置的には藩邸の北端にあった門付近であると推測され、地表下約2.6mで幕末期と推定される以降面を検出した。この遺構面上では、北面する石積遺構が確認されたが、上部は後世の排水工事によって破壊されていた。

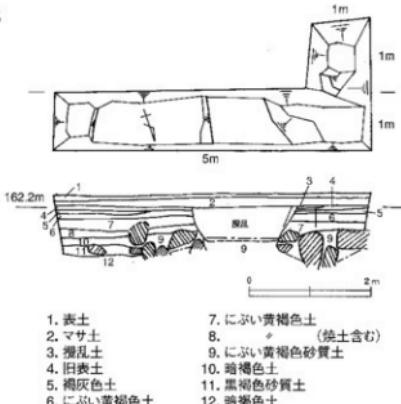
第18図 T - 5 平面・断面図

自然石の大石が多数検出された。これらの大石付近では、盛土の高まりが確認された。

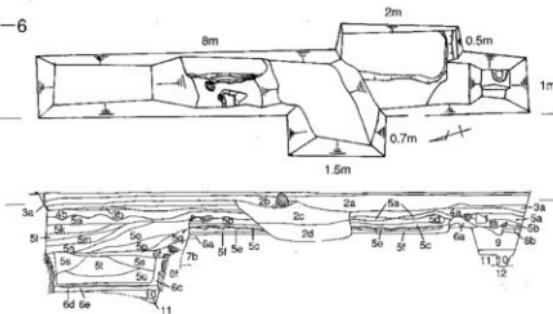
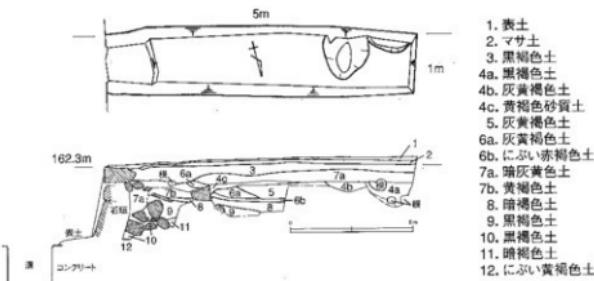
第19図 T-6～7 平面・断面図

トレンチ北端では、地下室を検出。南北面のみを検出し、東西面は調査区外に広がっている。穴の内部に方形と推測される石積みをし、底面および南・北の石積み前面には粘土を貼って、壁面をいわゆる左官仕上げの土壁としている。底面粘土の下からは焼土・炭が検出されたことから、除湿目的で事前に火を焚いた可能性が高く、非常に念入りに構築された特殊な遺構である。また、トレンチ南半からは瓦敷遺構が検出され、北端は地下室廃絶時に破壊されている。裏向きの黒色無釉平瓦が2列並べられ、瓦の上下を砂・砂利混じり土で埋めた状態で発見されたが、性格は不明である。

なお、さらに下層からは、柱穴状の遺構や、土師質土器片を含む遺物包含層が確認されることから、藩邸前半期あるいは藩邸以前の遺跡が存在している可能性がある。

「嘉楽園」に現存する東辺石垣の背後を発掘。トレンチ上層では、近代遺構面・盛土層が検出されたことから、東辺石垣の上部は後世の積み足し、あるいは積み直しと考えられる。トレンチ中層では、東辺石垣の裏約1.7mにおいて幕末期と考えられる石列が発見され、この間には築地塀が存在している可能性がある。なお、この石列に伴う遺構面はトレンチ6の遺構面に対応する。トレンチ下層では、東辺石垣の下部裏込め石が多数検出された。

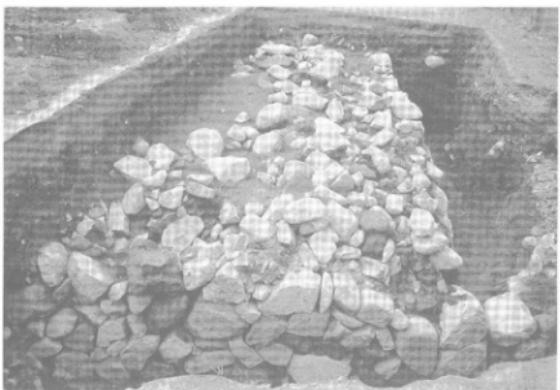
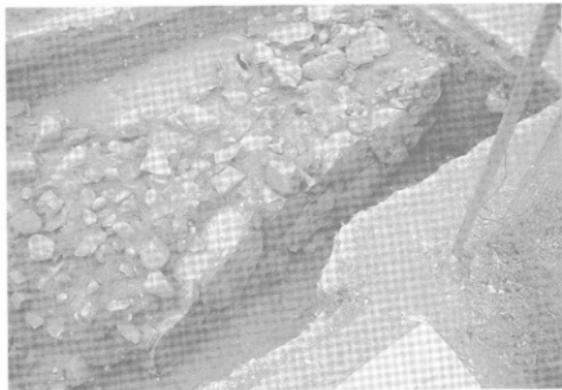
3. T-2 (東から)

1. T-2 (北から)

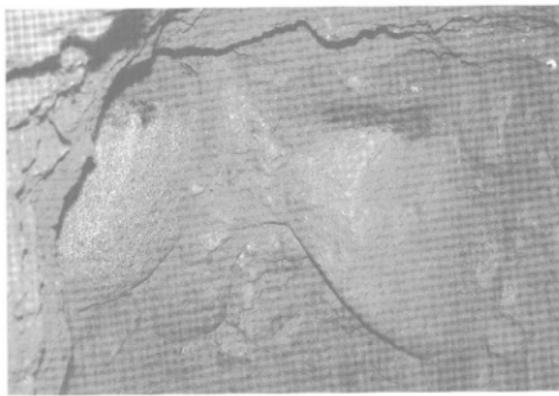
3. T-3 (石積遺構)

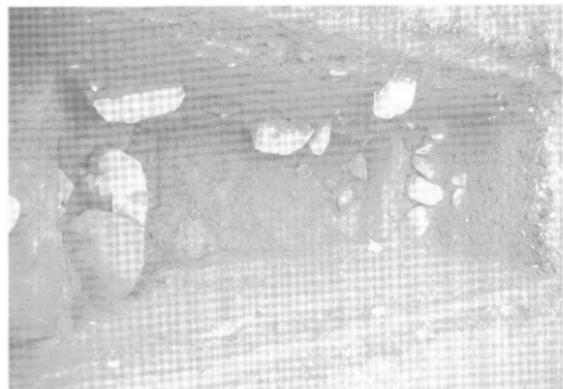
3. T-6 (地下室遺構)

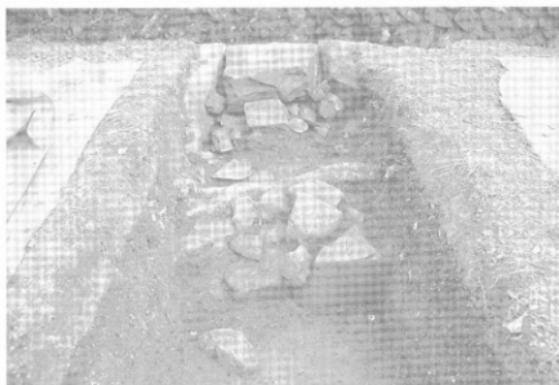
2. T-7 (石積遺構)

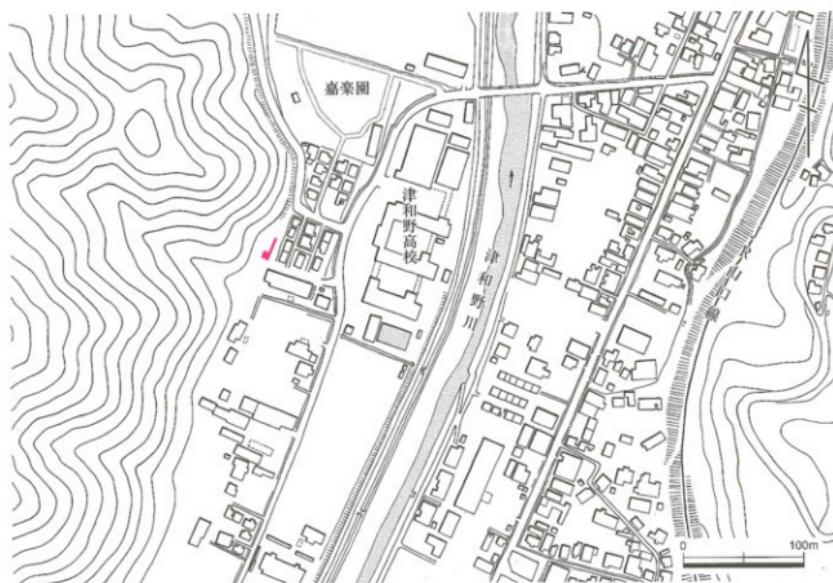
第20図 津和野城跡調査配置図（後田地区）

調査対象地は、津和野藩御殿跡の池庭と一体となった背後の山地の裾部に相当する。この山裾の岩盤には「巖井泉」と称された湧水穴があり、その湧水穴に至る道と石垣、石段が残っていた。発掘対象とした石垣・平坦面は、江戸時代前半期以降に構築され、一部が江戸時代後半期以降になって再構築されたことが、出土遺物から明らかとなった。
