第2節 山陰道（野坂峠越・徳城峠越）

本発掘調査は、国指定史跡である山陰道 蒲生峠越の追加指定を受けるために、本町に現存する野坂峠と徳城峠の現状を把握するため発掘調査を実施した。調査範囲は野坂峠が全長約1.2 km、徳城峠が全長約3.5 kmである。

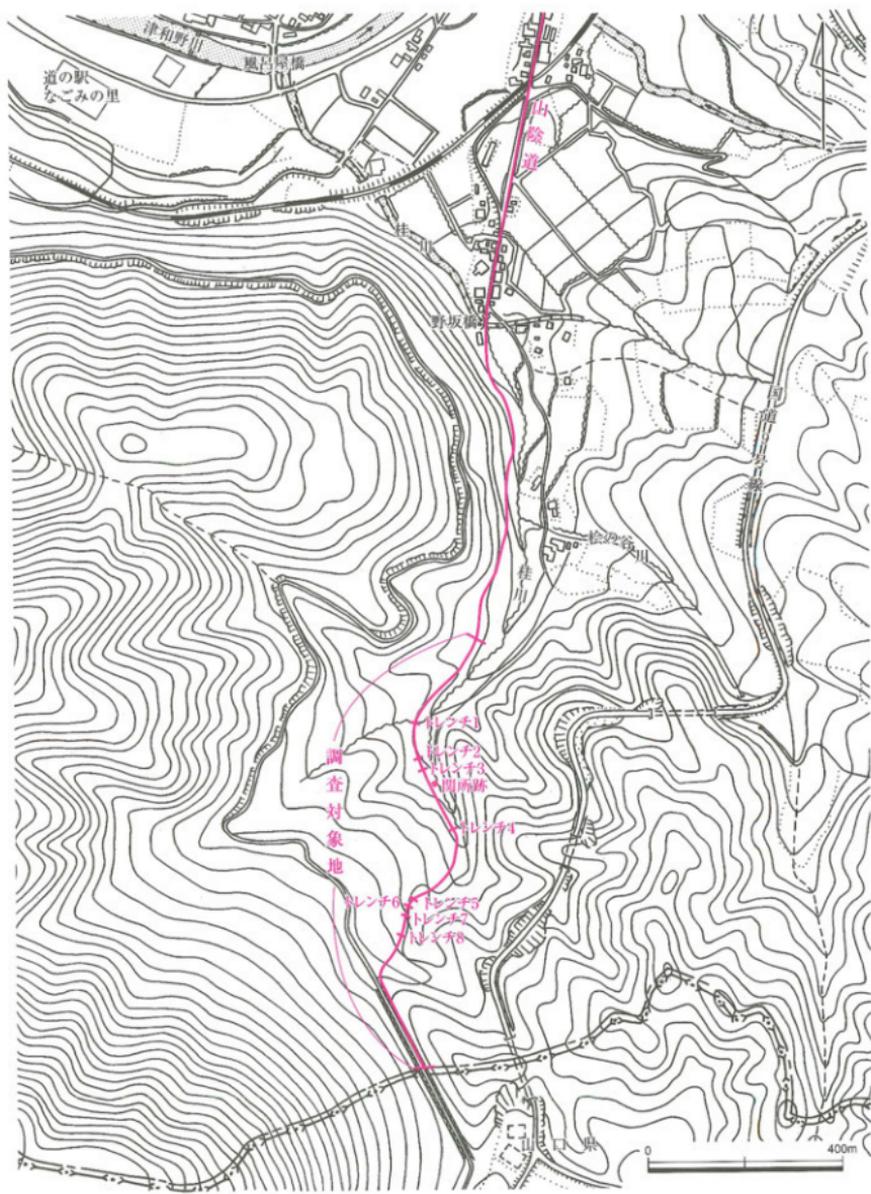
第22図 山陰道調査配置図（野坂峠越）

草木の伐採をした結果、道幅3 m前後の街道跡が良好な状態で残っていた。そして、8ヶ所のトレンチを設定して発掘調査をした。

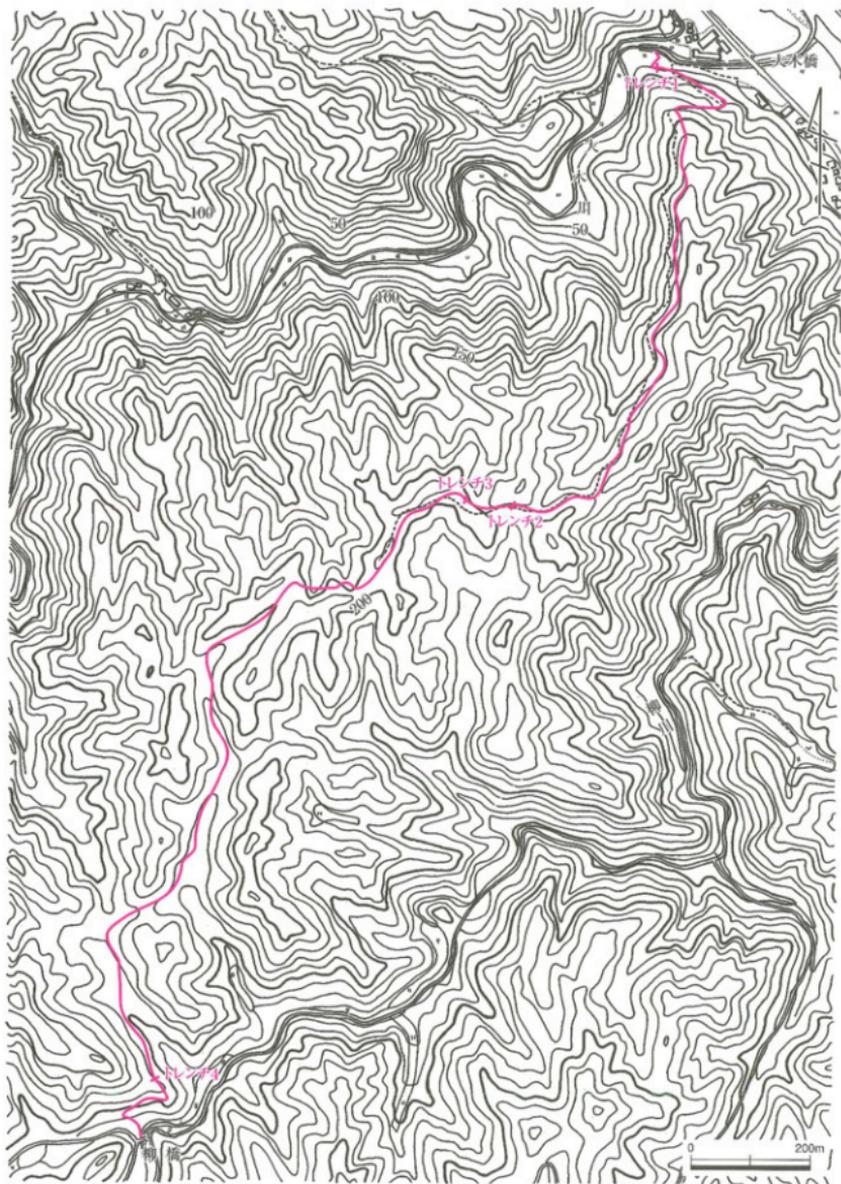
第23圖 山陰道調査配置圖（徳城峠越）

トレンチを4ヶ所設けて試掘確認調査を実施した。まず、トレンチ1は、調査区の北側に位置する。約4mの道幅を確認することができた。調査地点は地質的に山が頑丈なため、山を道幅だけL字状に削り、道全体を平坦にするため僅か10cmほど盛土して、山側には溝を作っている。

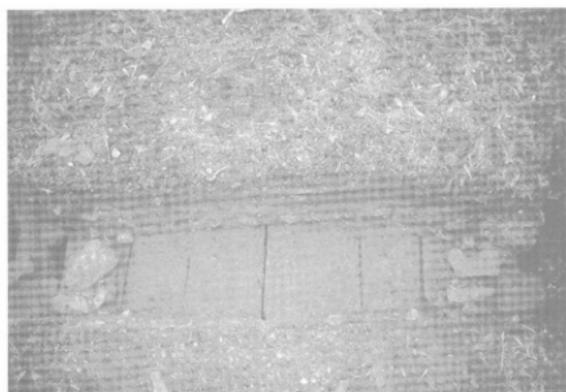
2. トレンチ1 暗渠遺構
完掘状況 (上から)

まずトレンチ1では、石製の暗渠が検出された。谷の両側に石垣を組んでその上に幅30～40cm、長さ約2 mの石蓋を8枚並べて載せ、その上に土を盛って道路面を作っている。次のトレンチ2は、山側から谷川に向けて溝（横断溝）が検出された。トレンチ3もトレンチ2と同じような溝（横断溝）が検出された。また谷川には石垣が発見され、おそらく関所（番所）跡ではないかと思われる。

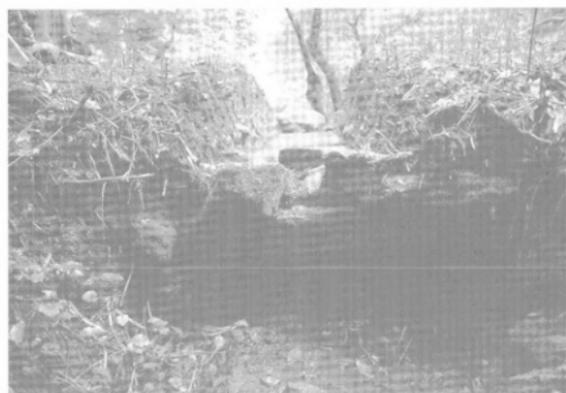
3. トレンチ1 暗渠遺構
完掘状況 (横から)

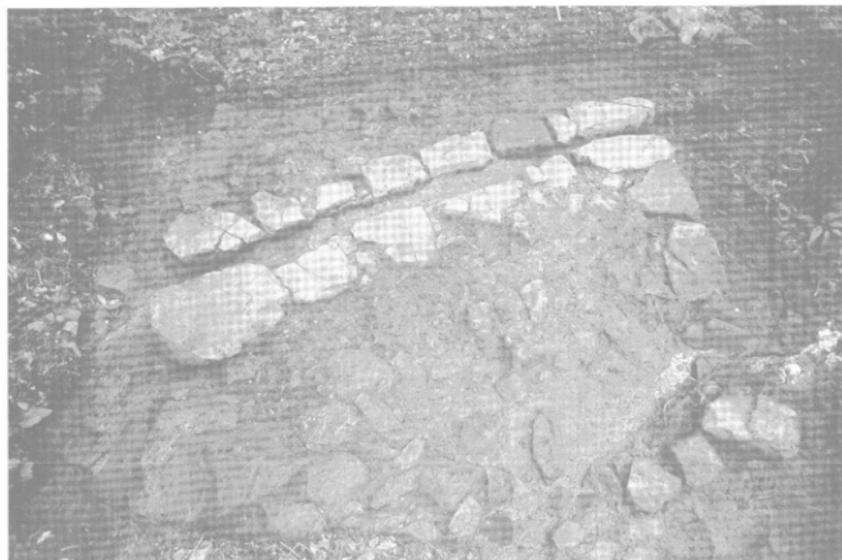
2. トレンチ2 横断溝 完掘状況 (上から)

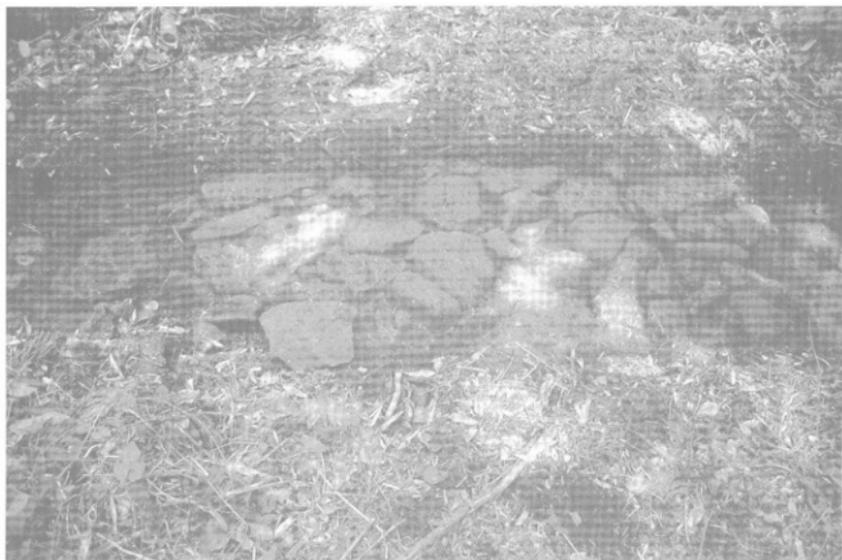
2. トレンチ4 完掘状況

トレンチ4は、勾配約19%の坂道で道の中央部分において石畳が敷いてあるのが確認された。約20cmの石を使用している。
