徳島市埋蔵文化財発掘調査概要15

- 1 本書は徳島市中徳島町に所在する徳島城下町跡の発掘調査概要報告である。1999～2001年度にかけて行った調査の内、2001年度の調査を報告する。
- 2 報告書作成の費用は徳島市教育委員会の負担による。
- 3 発掘調査は、徳島市教育委員会社会教育課勝浦康守が行った。
- 4 本書の編集・執筆は勝浦が行った。
- 5 遺構写真、遺物写真の撮影は勝浦が行った。
- 6 発掘調査で得られた遺物、その他の資料はすべて徳島市教育委員会が保管している。
- 7 本書の作成に係る作業には調査補助員および作業員諸氏の協力を得た。記して感謝の意を表する。
- 8 中西洋子 前田千夏 日下裕子 世直香絵子 余保美代子 近藤八恵子 阿部喜美代
佐伯俊裕 中野勝美 青木健司 吉田祐子 露口啓子 折野絵美 澤田一人

i) 徳島城惣構石垣・旧河川・石列（図2～6、図版1～17）

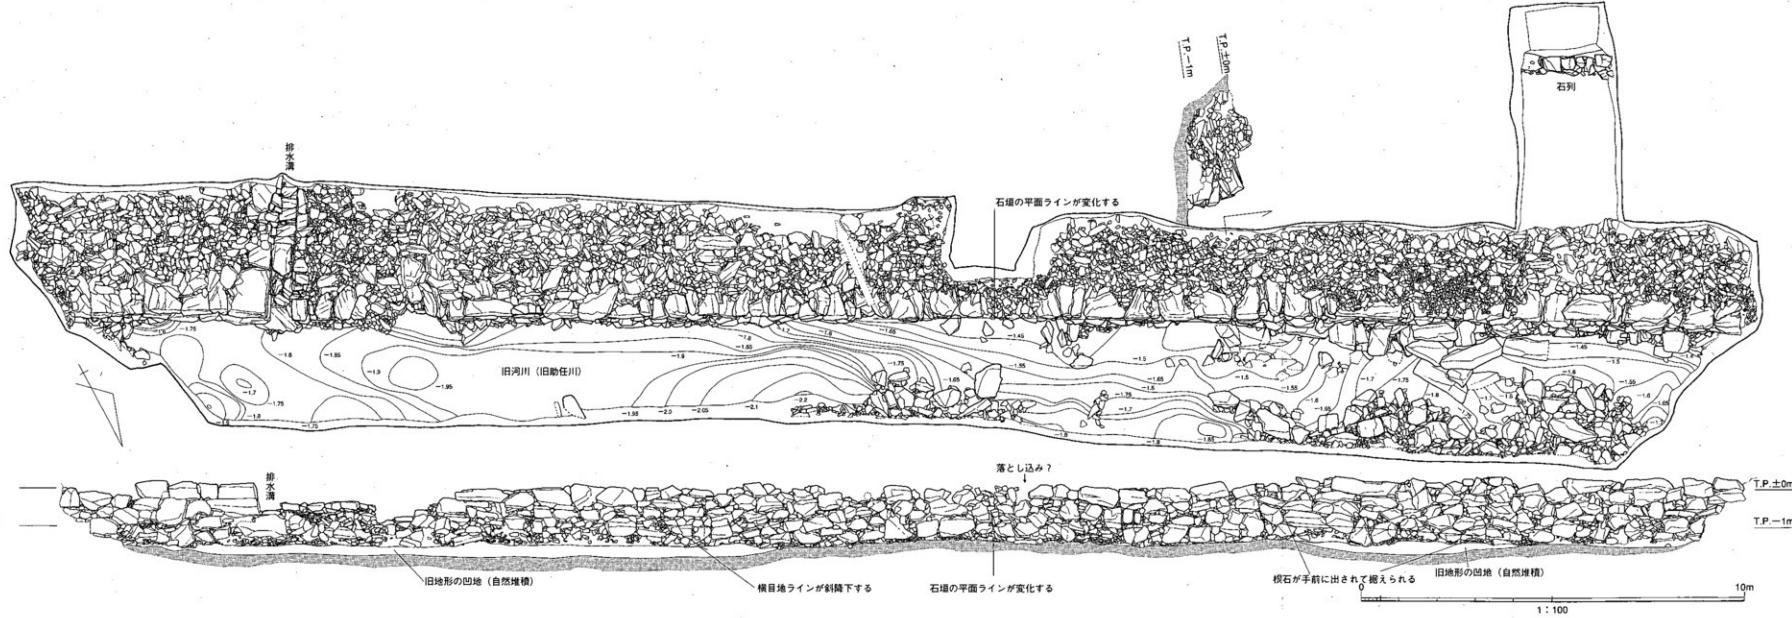
図2 徳島城憩構石垣平面図・立面図

確認した石垣の延長は44m、石垣の現存高は1.3～1.8mで、石垣上部については残存しない。石材は地元の緑色片岩が主体で、人為的割石を使用する。石材は厚みのある板状に加工したものや方形ブロックに加工したものなど、形状に規格性はみられない。また、裏込石および間詰石にも緑色片岩を使用する。

石垣表面は自然面を残すもの、粗削後も無整形のもの、粗削後整形するものがあり、残存する自然面や剖面（無整形・整形）を石垣の表面に使用する。積み上げには、最下段には根石となる石材下に割石を敷き込む。また、割石を根石の代用とする箇所がある。石垣西側では最下段の石を50cm程手前に出して据えている箇所がある。この箇所は地山が本来水平ではなく、旧地形の凹地に土砂が自然堆積した痕跡がある。旧地形の地盤強度を考慮した上での積み方とも考えられる。

石垣は上段に上がるにつれて個々の石材を少しづつ後方へずらして据える方法をとり、個々の石材の勾配どりは行われず石垣全体が斜直線の勾配を呈するものではないが、約70°の角度をもって積まれている。ただ、不揃いな形態の石材と間詰石を多用しながら上下左右の石材との目地を合わせようとする意識は少なからずみられる。この意識は石垣の西側で比較的良好にみられるが、中央付近で横目地のラインは斜降下し消失する。この横目地ラインの消失以東では、最下段に明確な根石の配列はみられず間詰や裏込に使用する割石を主体に1m程の高さに積み上げている。

また、横目地のラインが斜降下し消失する地点から7m西付近で石垣平面ラインが直線から若干鈍角に変化する。この箇所には落とし込みのような石の積み方がみられる。さらに、石垣の東側に設けられた排水溝を界に、西側の最上段と東側の上位2段の石垣は、他の箇所と様相を異にする。特に、排水溝東側の石材は方形に加工された規模の大きなものであり、表面にはノミによる化粧の痕跡がみられる。横目地の通りは明瞭であり、個々の石材の上下左右の目地を合わせるように石材加工が施されている。この排水溝は2000年度調査の道路ST1001の側溝SD1000から連続するものであり、排水溝設置のため石垣の一部を改修した可能性が考えられる。

今回確認した44mの石垣においては、石材加工や積み方において、現存する旧助任川右岸の石垣に類似する。ただ、石材加工や積み方には規則性がみられず、複雑でランダム性が高い。それは石垣面にみられる横目地ラインの斜降下、石垣平面ラインの変化、石垣東側での切り石を使用した整層的な積み方などが石垣面に混在することに因る。これらの要因については、石垣構築の作業工程順序を示すもの、また作業積み手が途中で異なるもの、さらには後世の改修を余儀なくされたなどの理由が考えられる。

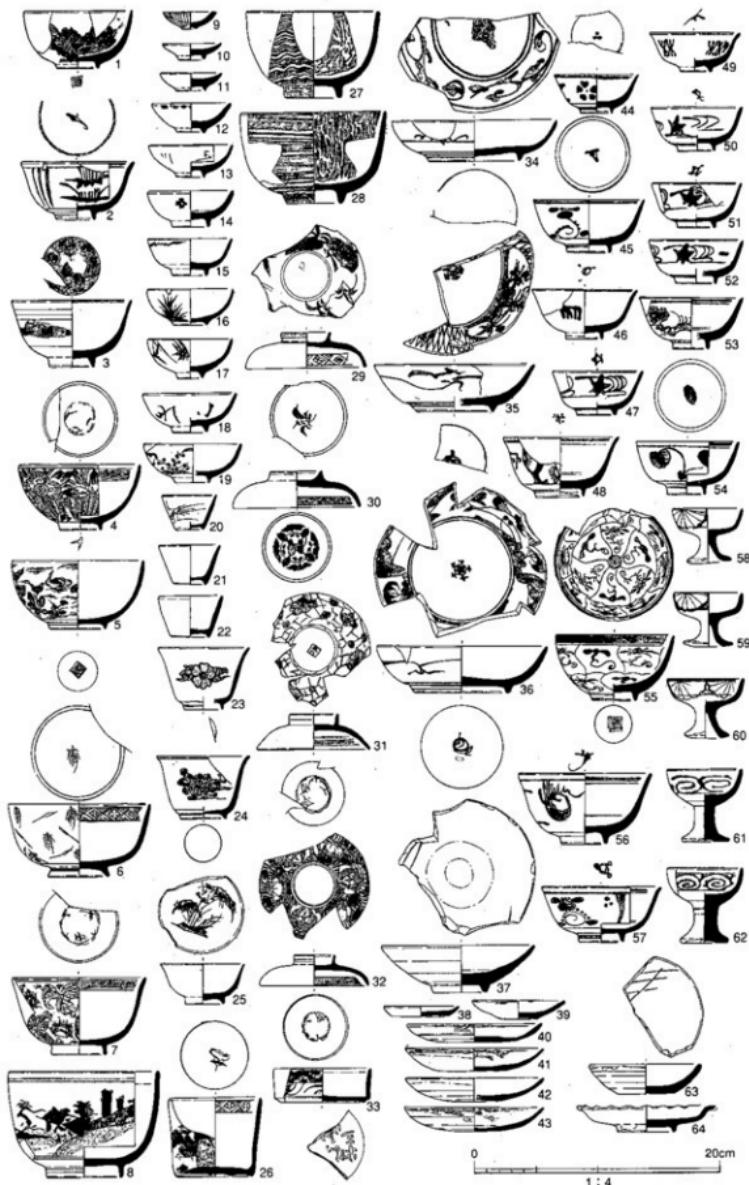
図3 旧河川出土遺物

旧河川（旧助任川）埋土は、石垣上端下50~60cmまで搅乱土および砂で埋め覆われている。その下位に層厚1~1.2mの青灰色~灰オリーブ色シルト質粘土が堆積する。出土遺物はこの層からの一括である。19世紀後半の遺物が主体であるが、17~18世紀代の遺物も少量含まれる。

出土遺物には、肥前系磁器碗1・3~7・65~67、蓋物8、紅皿9~11、小壺12~25・85~87、猪口26、蓋29~32・90~92、段重33、皿34~37・77・78・81~84、仏飯器61・62・93・94、瓶99・116~118、鉢100、肥前系陶器碗27・28・68・72・73・79、皿74~76、土師質皿38・98、台付秉燭113、焙烙134、產地不明陶器皿39、蓋96・106~109、行平鍋126、備前皿39~43、播鉢130、瀬戸美濃系磁器碗2・44~57・89、仏飯器58~60、瀬戸美濃系陶器皿64・80・133、植木鉢101、灯明受皿114、片口鉢131、壺132、京信楽系陶器皿63・97、灯明皿111、台付灯明受皿112、碗69・70・102・103、火入れ71、筒形碗104、小壺105、蓋110、大谷焼灯明具95・115、壺135~138、珉平鉢119、皿125、堺明石系播鉢127~129がある。

1~7は染付で、3は口銹、疊付無釉、4は外面は花文、口縁部内面に雷文、見込みは二重圈線内環状松竹梅文、焼き継ぎの痕跡があり、高台内に焼継師の記号が施される。5は外面は草花文、高台内二重圈線内渦福である。6は外面に壽字と折松葉文、口縁部内面に四方櫻文、見込みは二重圈線内に壽字、疊付無釉で離れ砂が付着している。7は口縁部内面に雷文、見込みは二重圈線内に環状松竹梅文、疊付無釉である。

8は染付で、外面に風景、口縁部露胎で、疊付および見込みに離れ砂が付着している。

9~11は白磁で、9は型打成形で外面に貝の放射脈がある。

12~19・23~25は染付で、14は外面井桁文で見込みに蛇の目釉剥ぎ、疊付無釉で離れ砂が付着している。20は色絵であるが発色がとんでいる。21・22は白磁で疊付無釉である。

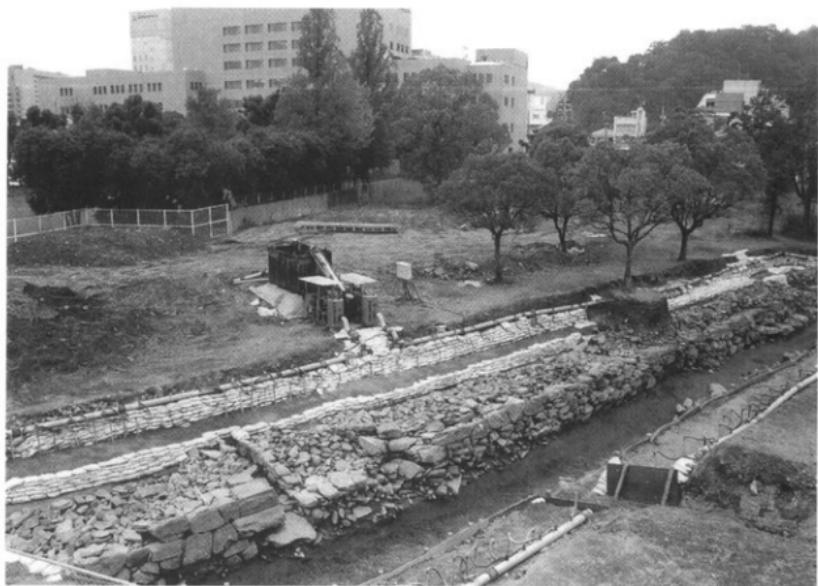
徳島城懸構石垣（右後方に城山を望む）

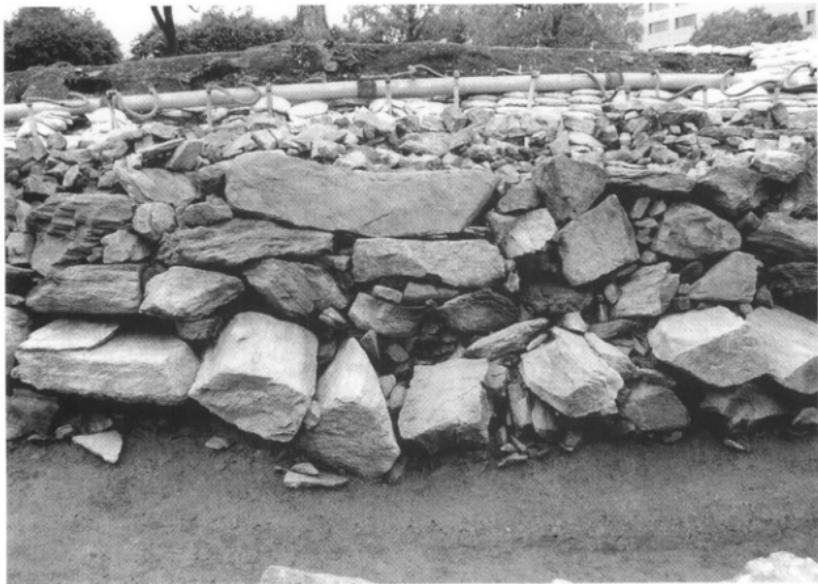
徳島城懸構石垣石

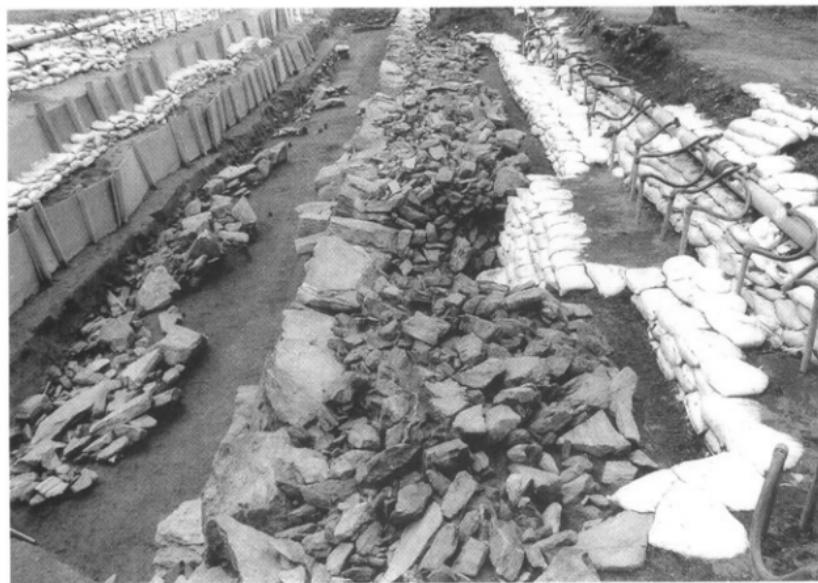
徳島城懸構石垣裏込石

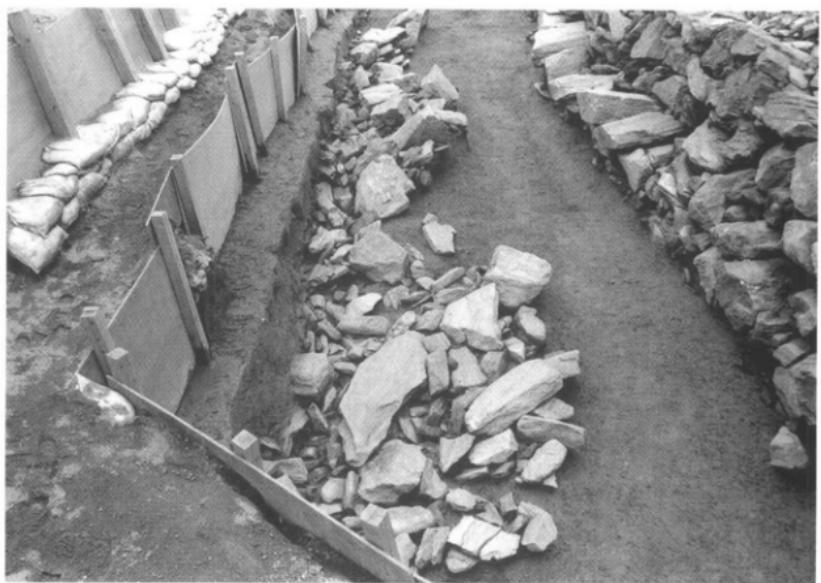
旧河川河床集積石

旧河川（旧助任川）の河床面には、石垣から離れた箇所に主として間詰や裏込に使用する割石が集積している。石垣構築時に準備された石材の残存、不用石材の廃棄、河床凹部の地固め用など、人為的なものと考えられるが性格については明確ではない。旧河川の埋土掘削中に石垣石や間詰に使用されたと考えられる割石が多量に確認されたが、これらは転落石と考えられ、河床部検出の集積石とは性格を異なる。

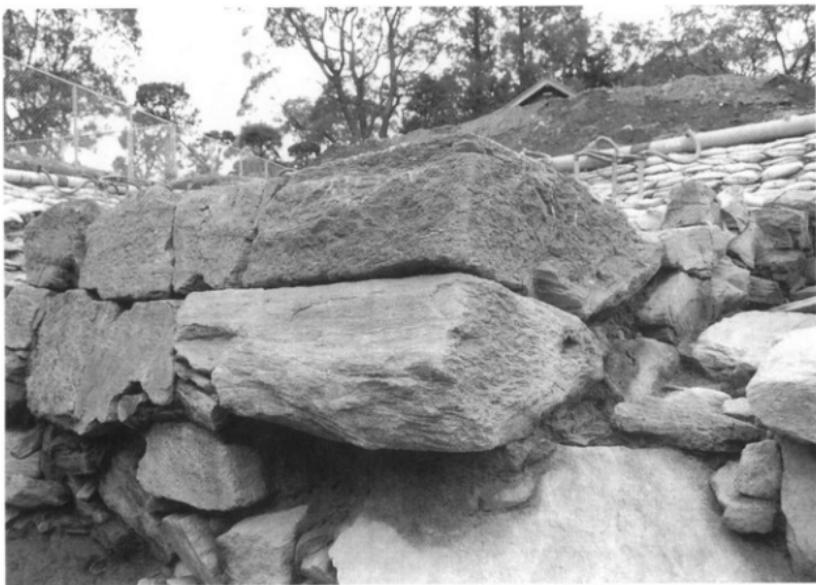
徳島城惣構石垣石（加工痕のある石）

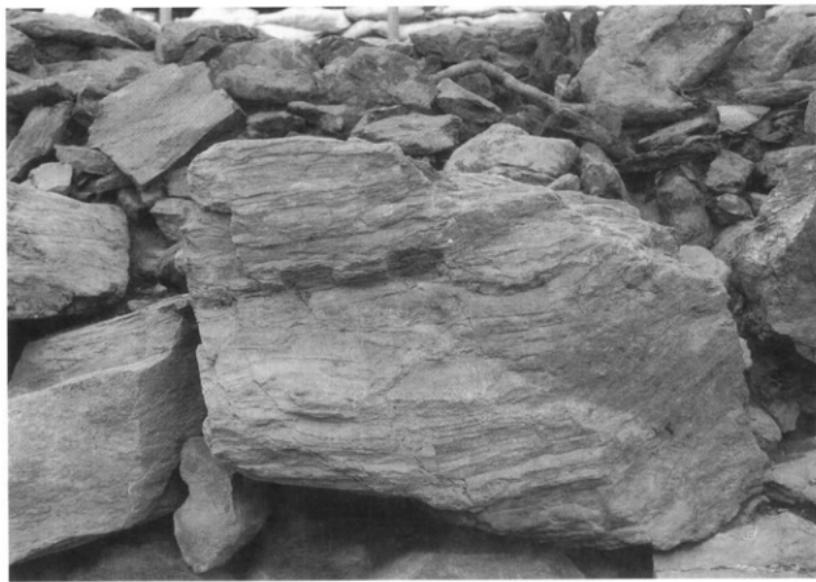
徳島城惣構石垣石（矢穴痕のある石）

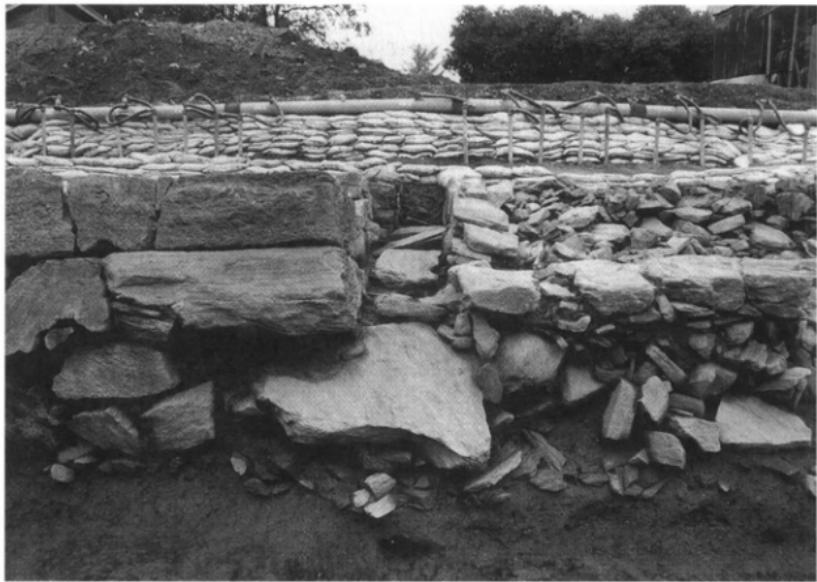
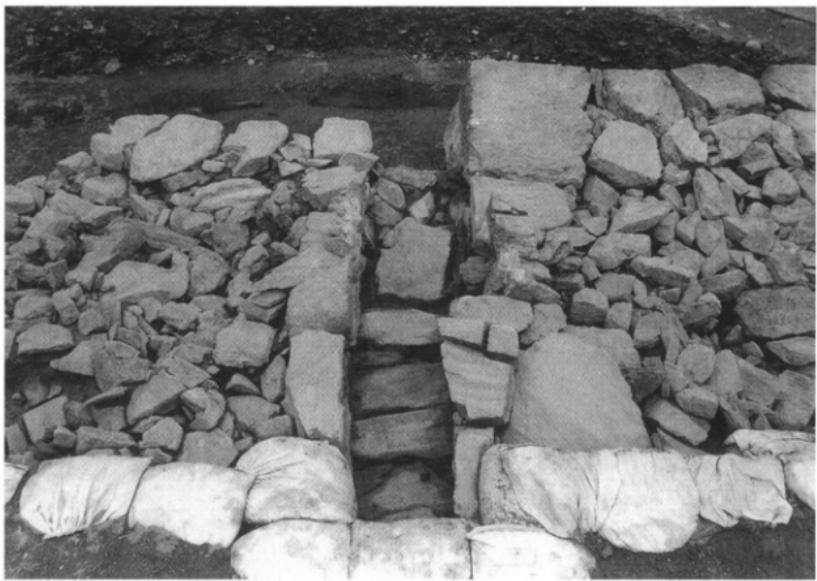
排水溝付設部

承永～延宝年間（1652～1681）絵図「城下水道普請御伺絵図」は、石垣に通した排水のための暗渠の修理を願い出たものである。今回確認した石垣東側の排水溝については、絵図に示されておらず後世の設置と考えられる。おそらく、この排水溝は2000年度調査の道路ST1001の側溝SD1000から連続するものであることから、幕末・明治以降の改修の可能性が考えられる⁽²⁾。

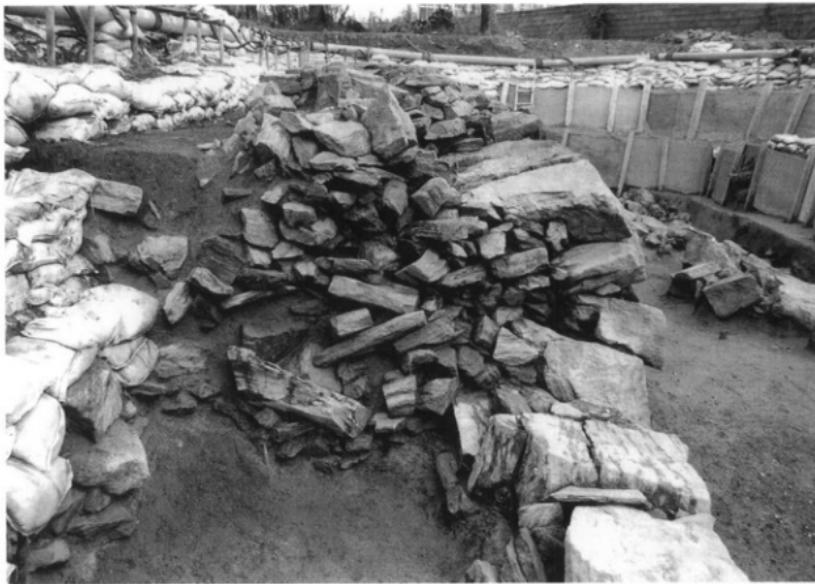
徳島城懇構石垣断ち割り

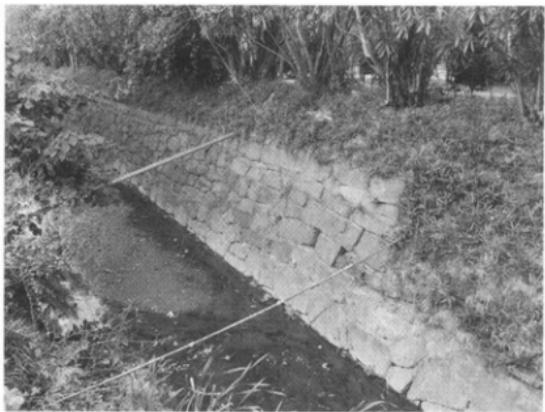
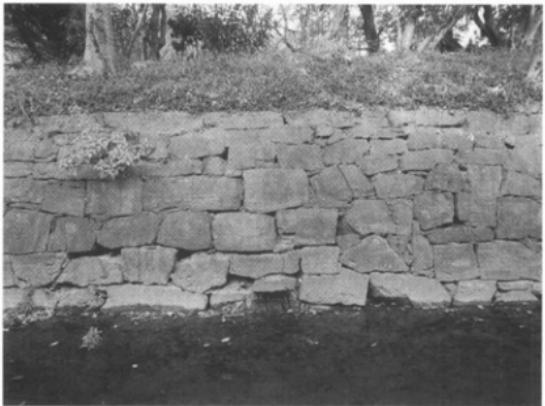
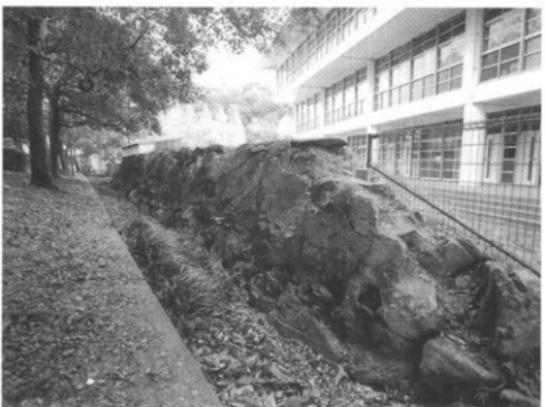
旧寺島川左岸の徳島城惣構石垣 南東から

旧寺島川左岸の徳島城惣構石垣（舌石部）
南から

旧助任川右岸の徳島城惣構石垣
(内町小学校敷地北) 北西から

現在、徳島城惣構石垣はJR徳島駅操車場北側の旧寺島川左岸の石垣、内町小学校敷地北側の旧助任川右岸の石垣が現存する(図版7)。旧寺島川左岸の石垣は方形の切り石を横目地を通しながら、石と石の隙間をなくし整層的な積み方をしているが、旧助任川右岸の石垣は粗削した石材を不整層な積み方で、明らかに石材加工や積み方の様相は異なる。
