渋野丸山古墳発掘調査報告書

徳島市教育委員会

2. 調査成果

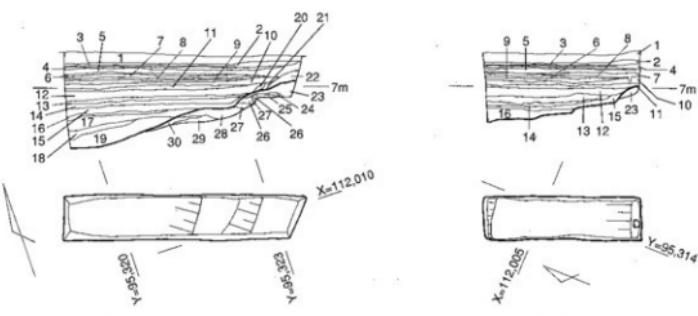
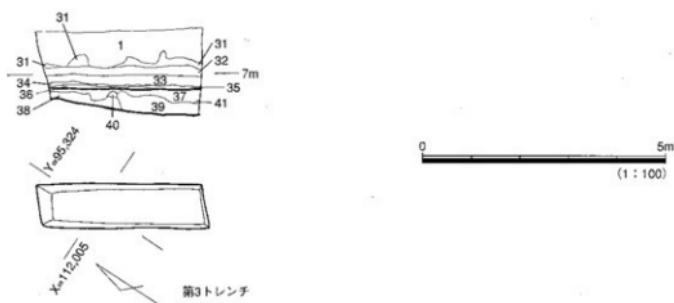
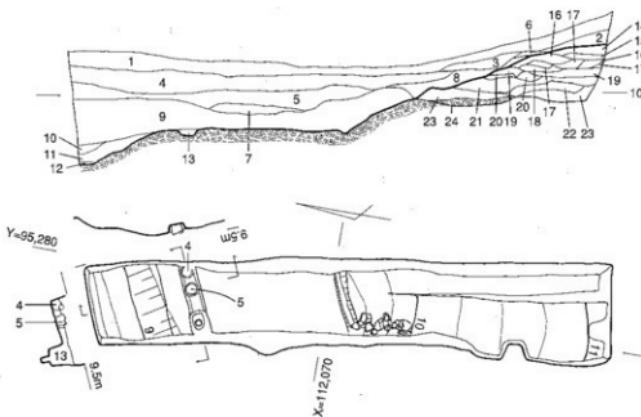
第3図 第1トレンチ～第4トレンチ 平面図・土層図

周濠の存在の有無及び規模、形状を確認するために設定した。周濠の底部、立ち上がり、肩部を検出した。

周濠の底は、T.P.5.75mで、地山を掘削し形成されている。また、立ち上がりの途中の平坦面は、埋め立て造成を繰り返している旧耕作土（土層2～15）の最初の高さと同じであることから、開墾時に削平を受けたためと考えられる。土層16～19は、周濠内堆積土である。このうち土層18の粘土層は、周濠がある程度埋まった後、滞水した状態があったことを示している。周濠外側肩部の上部は削平を受けており、さらに高かった可能性がある。推定復原すれば、肩部の高さは、T.P.約7.1+cm。肩部から周濠底までの深さは、約1.4mを測る。

周濠は地山を掘削し形成、トレント西から東へと緩やかに立ち上がっている。土層2～15は、埋め立て造成を繰り返した旧耕作土で、土層16は、周濠内堆積土である。第1トレント同様、周濠外側斜面の上部は、削平を受けている。肩部附近も削平を受けている。

所謂周庭帯等の有無及び古墳外の状況確認のために設定した。土層31～36は旧耕作土、土層37以下は、T.P.6.65mで概ね水平な地山層である。また、ベースとなる地山層は、東側の三ツ岩谷川に向けて下がりつつある。遺構は検出しなかった。よって、所謂周庭帯は確認できなかった。

古墳北側の遺存状況を確認するために設定した。墳丘第1段斜面と平坦面、墳丘第1段平坦面裾部に溝、墳丘第2段斜面、埴輪列、ピットを検出した。

T.P.約10m未満の墳丘については、地山削り出しにより形成している。また、第2段斜面途中のT.P.10m以上は、盛土により構築している。

第1段平坦面は、T.P.約9.2mの高さで、幅約3.7mである。この平坦面の肩部付近に肩部のラインに沿って埴輪列（4、5）を検出した。この埴輪列は、地山を掘り込んで造られた布掘りの掘り方に配置されている。ただし、トレンチの西端にあるピットによって跡切れている。埴輪の直径は約30cmで、芯芯間の距離は、約40cmである。

土層9からは、崩落した葺石と埴輪片（1～3、6）が多数出土した。第2段斜面の基底石は遺存していないかったが、葺石は、一部遺存していた。第1段平坦面裾部に、第2段斜面に沿って溝を検出した。地山を掘り込み、底は平らに仕上げられ、幅は約25cm、深さは約8cmであった。埋土は土層9であり、崩落した葺石と埴輪片が出土した。用途等については不明であるが、基底石が据えられた可能性がある。

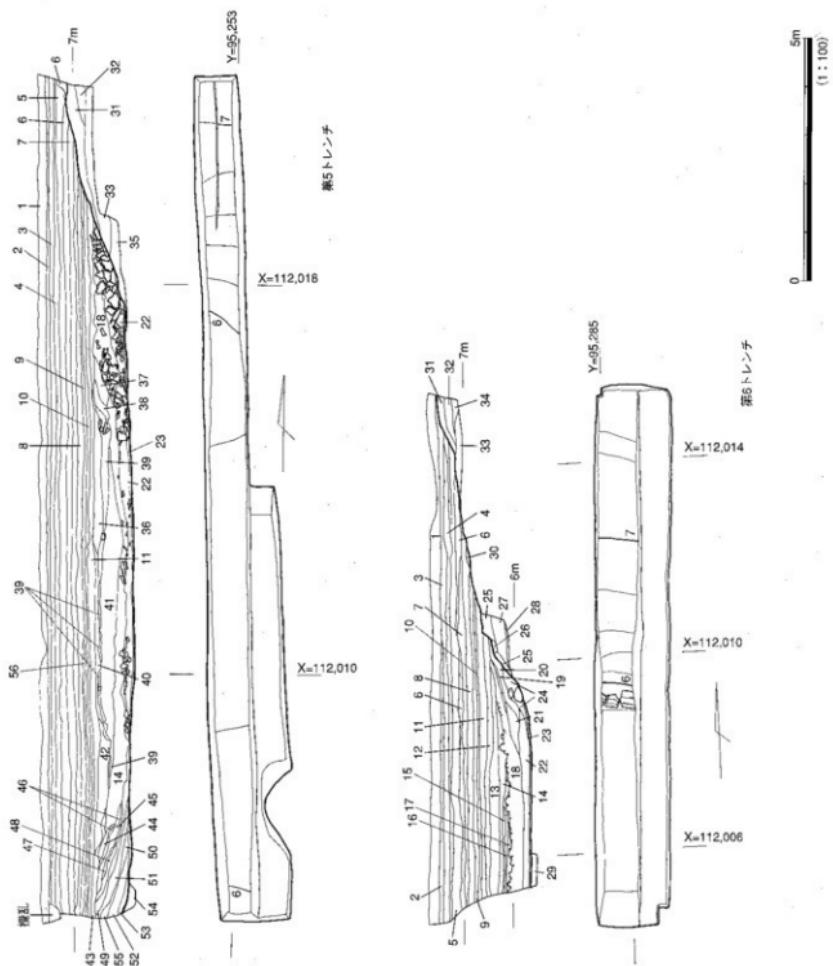
第4図 第5トレンチ・第6トレンチ 平面図・土層図

前方部南側側面の構造と周濠の形状を確認するために設定した。地山削り出しによって形成した、墳丘第1段斜面の一部、周濠を検出した。

トレンチ南側では、周濠底の傾斜の変換点及び土層43～53の堆積状態から周濠の立ち上がりと判断した。周濠斜面と肩部は、調査区外の徳島市道丈六・渋野線の下であるので、遺存状態は不明である。

周濠は、断面が逆台形で、T.P.約5.8mでほぼ一定の深さで地山を平坦に掘削している。

墳丘裾部では、トレンチ北から約4.2mで傾斜角が緩やかに変化を始め、さらにこの変換点から約0.6m北のところで傾斜角が著しく変化する。周濠底のほぼ全域に広がる堆積土層の土層23の上に、墳丘から崩落した葺石や割に大きな円筒埴輪を主とする埴輪片（7～10、55～57）を含む土層18・22が重なっている状態であることから、この著しく変化する点を、墳端と考えた。この墳裾部を精査したが、基底石に相当する石材は遺存していなかった。また、葺石も遺存しているものもなく崩落したと考えられ、第1段斜面の上部は、開墾により削平を受けていた。さらに、ここで出土した埴輪片は、破片も大きく磨滅もしていないので、恐らく第1段平坦面に樹立されていた埴輪が転落したであろうと考えられる。

平成14年度に、独立行政法人文化財研究所奈良文化財研究所埋蔵文化財センターが、地中レーダー探査を行ない¹⁾、徳島市教育委員会等もこれに協力した。この時に後円部南側の周濠部分で、前方部になかった特に強い反応があり、渡り土手のような遺構がある可能性を指摘された。よって、これを基に第6トレンチを設定した。発掘調査の結果、地山削り出しによる形成した墳丘第1段斜面、周濠を検出した。

周濠は、T.P.約5.6mで、ほぼ一定の深さで平坦に地山を掘削し、形成している。

墳丘裾部では、トレンチ北から約7mで傾斜角度が緩やかに変化している。この斜面の途中に、小口を巧みに組み合わせた、一列の横置きにした石材が検出した。これらのことから、この石材を基底石であると判断した。先の変換点から約0.6m北のところで、傾斜角度が大きく変化している。この第1段斜面の葺石は、墳丘から崩落してしまっており、遺存していなかった。土層13~22からは、崩落した葺石の石材や埴輪片が多量に出土している。のことから、第1段斜面には葺石が施され、第1段平坦面には、埴輪が樹立していたと考えられる。

土層2~12は、遺物を含んでいないので時代は不明であるが、埋め立て造成を繰り返した旧耕作土である。よって、T.P.約6.5m以上の第1段斜面は、この開墾に伴い、相当削平を受けている。

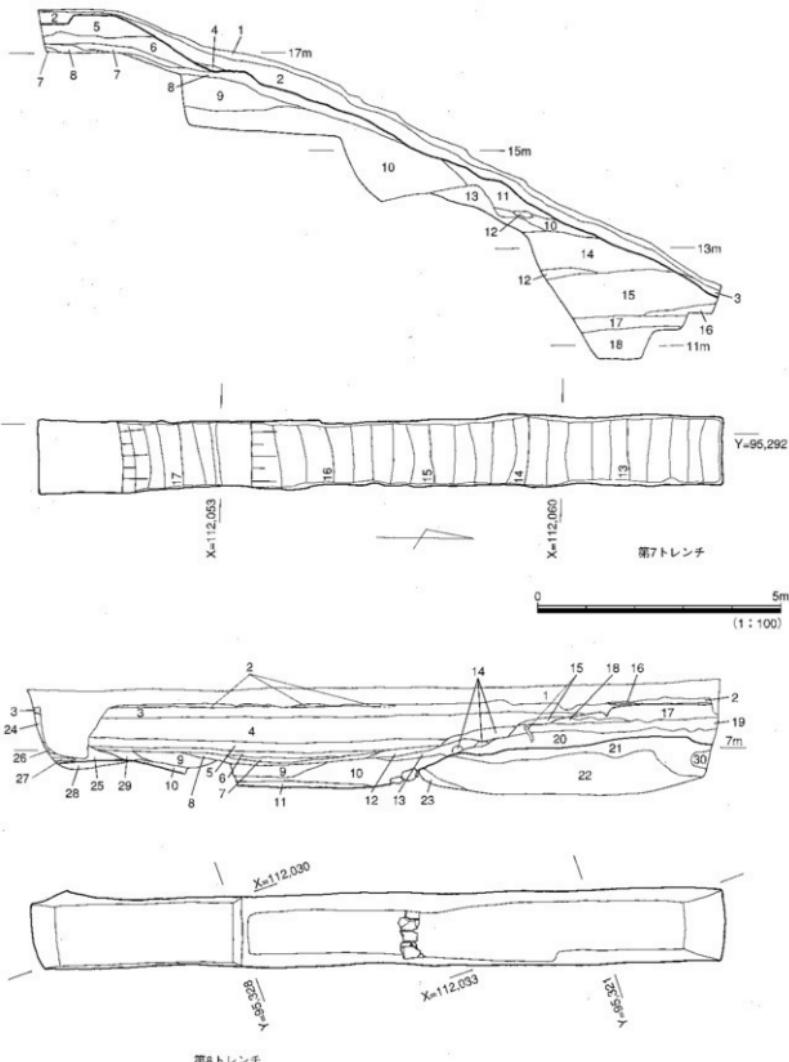
第5図 第7トレンチ・第8トレンチ 平面図・土層図

後円部中央付近で、主軸と直交するように設定した。墳丘第3段斜面、後円部頂、壇を検出した。

第3段斜面の傾斜角度は約25度であり、急である。葺石は遺存しておらず、盛土のみであった。ただし、第20トレンチでは、第3段斜面の葺石と基底石が遺存しており、第2段平坦面には崩落した葺石も検出している。よって、葺石は本来あったものが墳丘の盛土共々崩落している蓋然性が高い。

後円部頂の形状としては、幅約0.8mの平坦面と壇を検出した。墳丘の崩れた層（土層6と9）と壇上の土層2から集中的に形象埴輪等埴輪片（58~62）が出土した。トレンチ南端から北へ約70cm付近の壇上には凹みを検出した。しかし、この埋土である土層2は、埴輪片（58~62）を含み、しまりもなかった。よって、この凹みは、攪乱であると判断した。また、墳頂部及び壇上には樹立した埴輪列痕は検出しなかった。

後円部の墳端と周濠の構造を明らかにするために設定した。ただし、第8トレンチを設定した時に、トレンチ東側に設置している用水路があるために、二度に分けて発掘調査を行った。墳丘第1段斜面と周濠を検出した。

周濠は、断面が逆台形状で、T.P.約6.2mではほぼ一定の深さで平坦になるように地山を削り、形成している。トレンチ西端から約6.2m付近から15度で底部の傾斜角度を変換させ始めている。この変換点が墳端であると考えた。また、ここには石材がトレンチを横断するように並んで検出した。これらは、比較的大きな石材を用い、長軸を墳丘に向ける縦方向に置き据えられている。よって、墳丘裾部に据えられた基底石であると考えた。

墳丘崩壊土と考えられる土層10からは、墳丘裾部から2mぐらいまでの範囲で、墳丘から転落した葺石と考えられる片岩や、割に大きな破片の円筒埴輪（13~23）や朝顔形埴輪（51）が多量に出土した。第1段斜面は、T.P.約7m以上は攪乱を受けているが、ベースとなる地山層を一部掘り込んだ後、盛土を行い構築している。

周濠外側の立ち上がりは、トレンチ東端から約1.7m付近まで、後世の攪乱を受け、遺存状態が悪かった。地山層の土層28近くまで攪乱を受けていた。

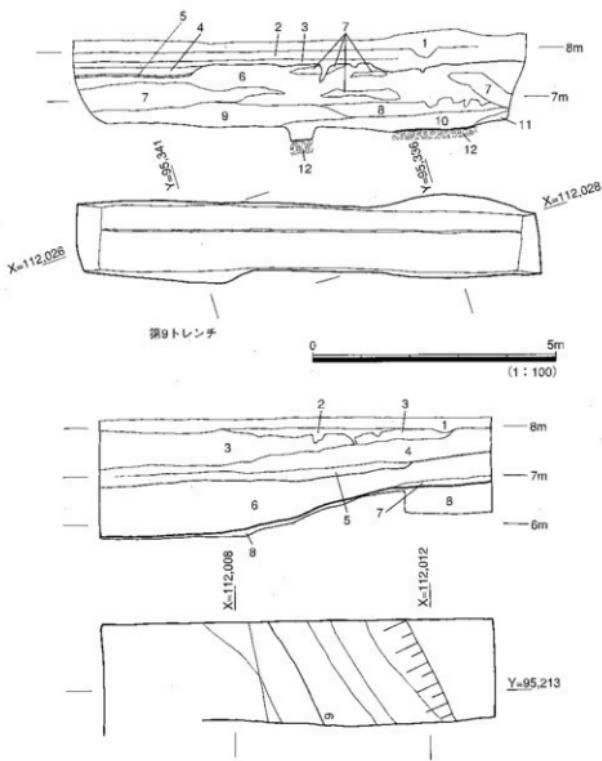
第6図 第9トレンチ・第10トレンチ 平面図・土層図

第8トレンチとの繋がりを確認するためと、第3トレンチと同様の目的で設定した。

土層6は、一部後世の開墾のために削平を受けている。しかし、高さがT.P.約7.7mで第8トレンチの周濠肩部の高さとほぼ同じであることから、旧地表であると考えた。また、第8トレンチから

繋がると考えられるベースとなる地山層が東にある三ツ岩谷川に向けて下がりつつある。しかし、第8トレンチと第9トレンチの間に用水路があるために、ベースとなる地山層以外の土層がどのように繋がるかについては、現在不明であり、今後の課題である。

周濠の立ち上がりを確認するために当初設定した。約0.8m程掘り下げることで、地山層と考えられる土層6を検出した。後に下の層の確認のために、トレンチ北側で掘り下げたところ、土層7・土層8を検出した。このうち、土層8が南へ下がることが判明した。周濠の一部が外へ広がる可能性があったので、土層6を掘り下げることにした。結果として、土層8が南に下がったが、土層6と土層7の取り扱いについての疑問が残った。このことについては、後に調査を行った第22トレンチほかの結果を合わせて考える必要がある。まず、ベースとなる地山の土層8があり、土層6と土層7はこれを埋没している自然堆積層であると判断した。これら3層は、古墳が造営される以前の旧地形である。また、南側の道路下の地山としても続いている。

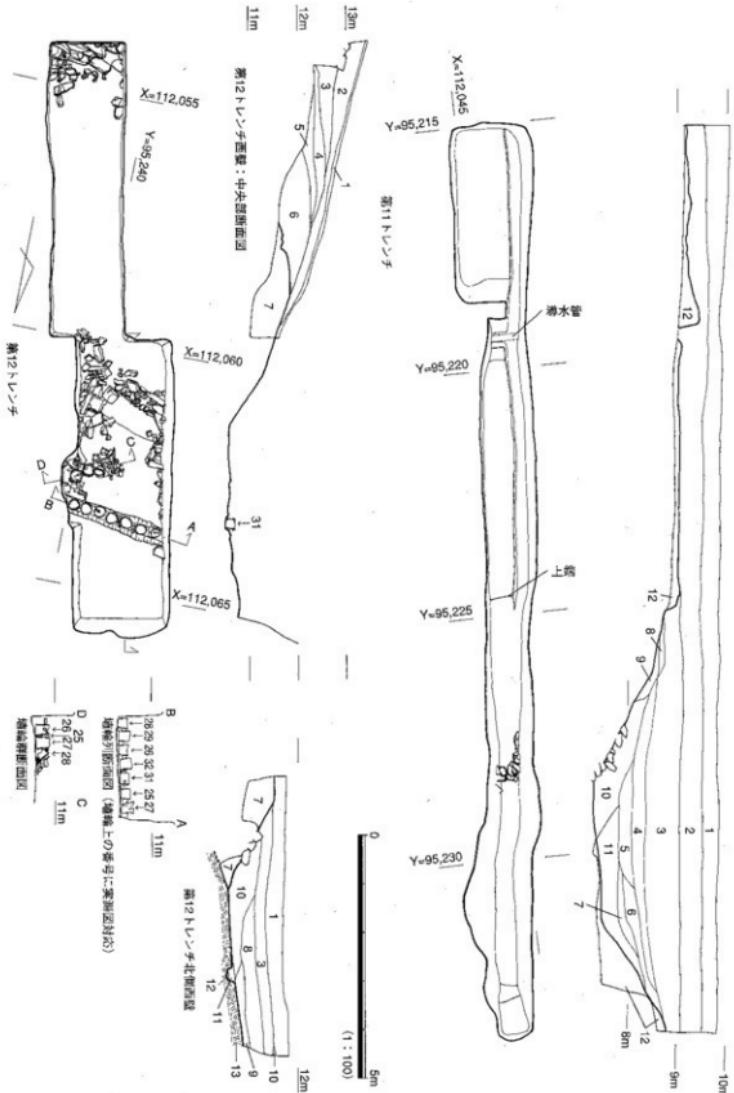
第7図 第11トレンチ・第12トレンチ 平面図・土層図

周濠の規模及び前方部前端面の構造を確認するために、古墳の主軸沿いに設定した。

周濠及び周濠の立ち上がり、前方部前端及び墳丘第1段斜面を検出した。地山を掘り込み、墳丘と周濠を共に傾斜角度は約30度で削り出して形成している。また、第1段斜面は、形成後葺石を施している。墳丘崩壊土と考えられる土層10からは、墳丘から転落した葺石と考えられる片岩や埴輪片が多い量に出土した。さらに、墳丘の大部分は耕作の為に削平を受け、第1段斜面肩部の本来の高さは不明である。周濠は断面が逆台形状で、T.P.約7.5mでほぼ一定の深さで平坦に形成されている。なお、周濠外肩部は、トレンチ外である。しかも、ビニルハウスの支柱近くになるため、今回は調査ができなかった。

前方部北側側面の墳丘構造を確認するために設定した。墳丘第1段平坦面、墳丘第2段斜面と平坦面、墳丘第3段斜面を検出した。

墳丘を造るために、北から延びる尾根を切断し、岩盤を削って第1段平坦面を造り出している。その岩盤は、第24トレンチ北側に現在一部露頭している。その後地山を掘り込み、形成し、盛土を行い、第2段斜面及び平坦面と第3段斜面を造り出している。また、この岩盤には、前方部北側側面と同じ方向に幅約0.3~0.45mの布掘り状の掘り方が設けられ、円筒埴輪（25~29、31、32）が合わせて7本出土した。これらは、約0.1mの間隔で据えられているが、底部と1段目突帯までから、2段目突帯までが残存していた。この埴輪列の約0.3m程南側のところに、平坦な岩盤直上に口縁部を置き、倒立させた状態の円筒埴輪（25~28）が4本出土した。口縁部の一部に横長の石材が掛かる様に置かれていた。これらの埴輪は、口縁部から第2段突帯が残存しており、復原の結果、同じ埴輪番号のもので接合できた。ただ、意図的にこれらの行為が行われていたのは確かではあるが、その理由については、明らかにできなかった。その他の遺物としては、朝顔形埴輪（52~54）や土師器（広口壺（16））がある。

第2段斜面の傾斜角度は上にいくほど緩やかになっている。また、土層10には多量の崩れた葺石が含まれている。これらのことから葺石、墳丘盛土が流出している。この斜面の裾部には、他のトレン

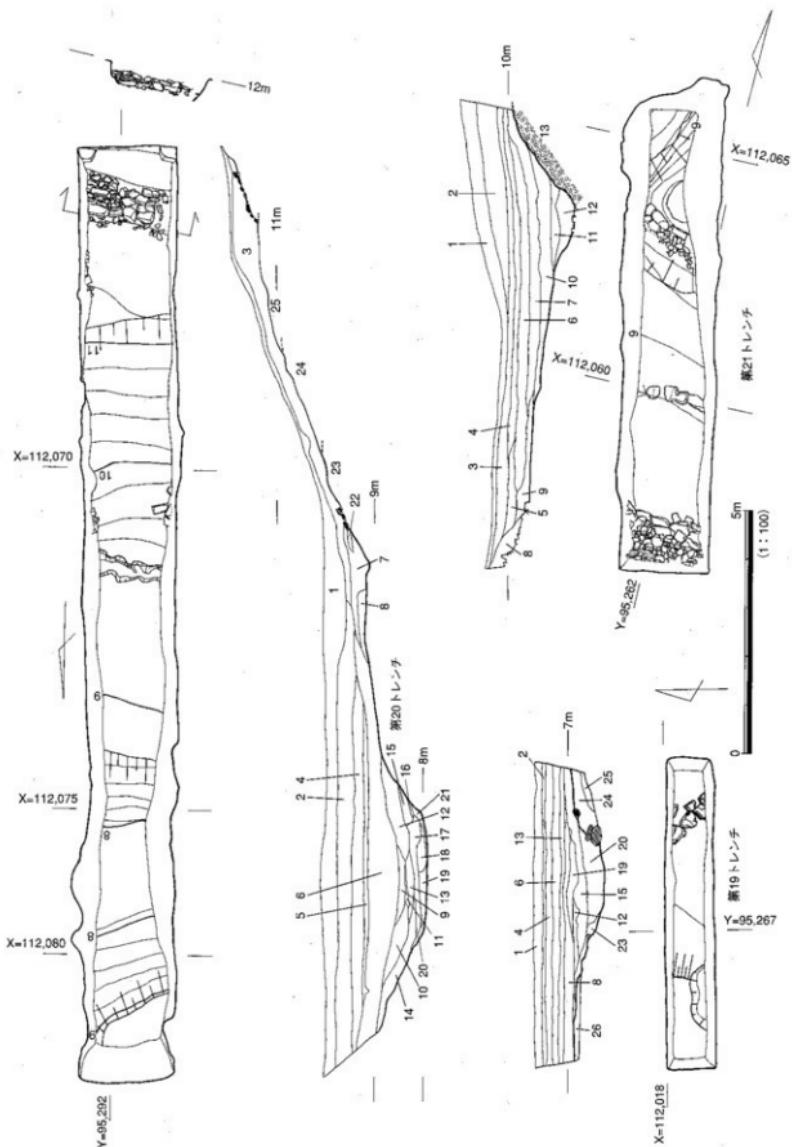
第10図 第19トレーニチ～第21トレーニチ 平面図・土層図

造り出しの東端と後円部墳裾部を確認するために設定した。地山削り出しによる形成をした造り出し、周濠及び後円部墳裾部を検出した。

造り出しの斜面直上には、崩れた葺石や埴輪片の間に土師器の小型丸底壺(78～84)や高杯(77)

が出土した。これら出土した小型丸底壺の全てがほぼ完形であった。また、出土状態が斜面直上でもあった。さらには、第16トレンチ～第18トレンチでも検出した土層10より下の層の土層23の中から出土していた。以上のことから、これら小型丸底壺は、造り出し上面で使用されてから墳丘が崩れてしまふころまでに転落したものと考えられる²⁾。造り出しの上面の遺存高は、T.P.約6.9m、傾斜角度は約20度である。

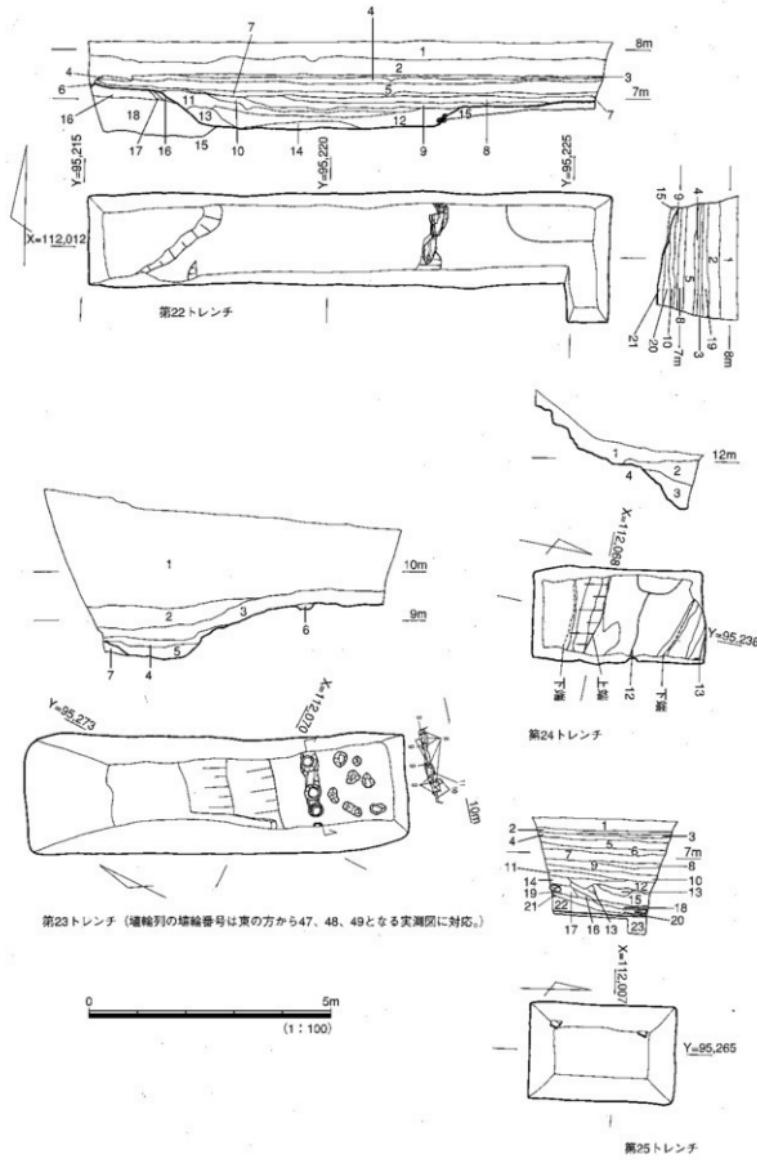
第11図 第22トレンチ～第25トレンチ 平面図・土層図

谷口付近の周濠の構造と墳丘の構造を確認するために設定した。岩盤と地山を掘削し形成している周濠、墳丘第1段斜面及び平坦面を検出した。

周濠底はT.P.約8.3m付近である。外側の立ち上がりについては、北の谷口からの出水によって堆積した土層1の締まりがなく崩壊し易かつたこと、三者ある地権者の境界石と石垣をこのまま調査

トレンチ南から約2m北の第1段平坦面縁辺部には、肩部ラインに沿って樹立した一列の埴輪列(47~79)を検出した。幅約0.3m、現存深さ約0.1mの布掘りを行い、さらに1個ずつ直径約0.3m円形の掘り方である。しかし、各埴輪は等間隔ではない。各埴輪は底部のみが遺存している。また、東端の埴輪のみ疊が内壁に沿わせるように並べられていた。掘り方の底部の高さはあまり一定していなかった。しかし、各埴輪下端は掘り方の底面に接している。ただ、西端の埴輪のみは、安定感が欠けていたためか、底部の下に石を敷き込んで安定させている。

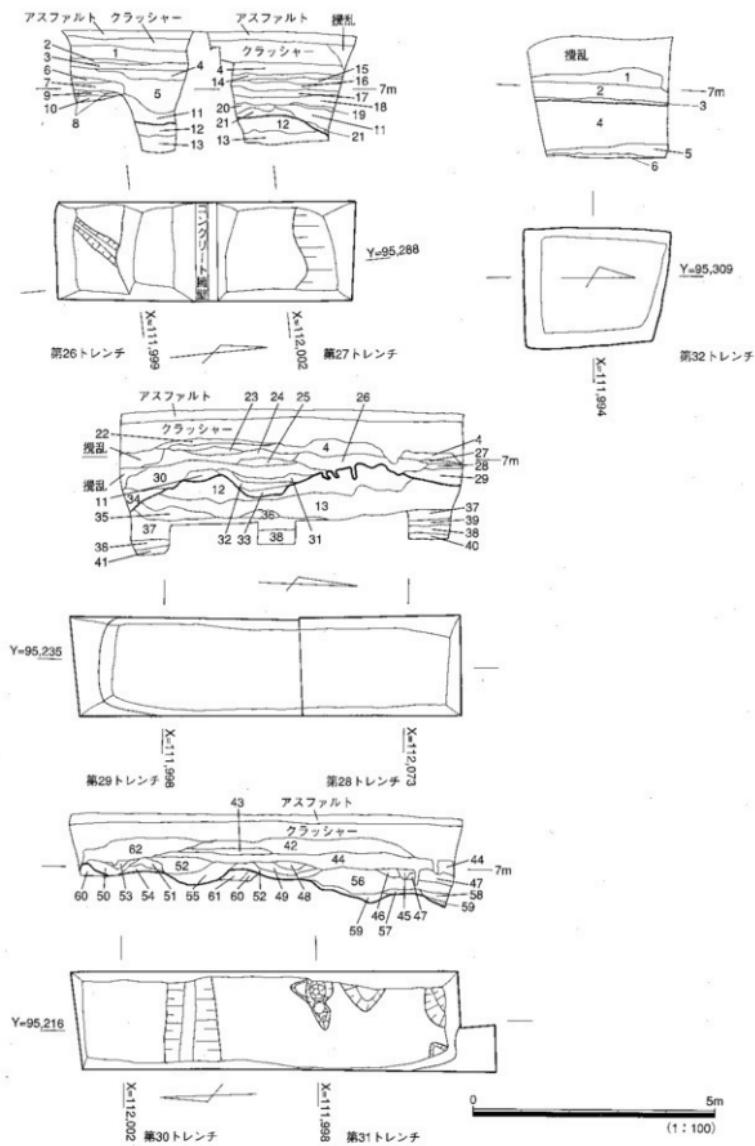
第12図 第26トレンチ～第32トレンチ 平面図・土層図

26. 第26トレンチと第27トレンチ（第12図、図版9）

第6トレンチで検出した周濠の立ち上がりを検出するために設定した。ただし、第6トレンチのすぐ南側は多々羅川に向けての排水管が入っているので、東側に移動して設定した。また、ここでは2

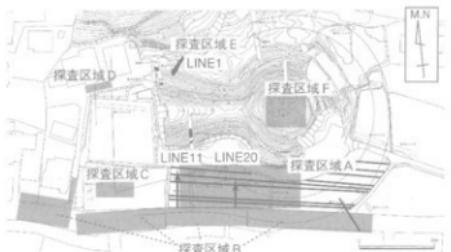
第23図 地中レーダー探査を実施した範囲。

第23図には、探査範囲を示している。周濠の範囲と形状の調査は、図のAからEの範囲で行った。古墳南側の果樹園（探査区域A）と道路上（探査区域B）の範囲では、南北方向の探査測線を約1m～2.5m間隔で設けており、また東西方向にも何本かの探査測線を設定した。また、古墳前方部の北西隅と南西隅、および古墳のくびれ部北側にも探査区域（C、D、E）を設定して探査を実施した。もう一つの課題である古墳主体部の位置を推定する探査は、後円部上に7m×10mの範囲を設定し行った。

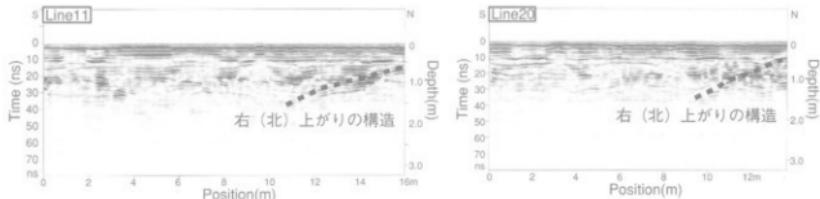
第24図 探査区域 A で得られた代表的な結果 (250MHz)。

探査結果については、第24図に示すように、解析により擬似的な地中断面図（Profile図）を作って表示している。断面図において、左の縦軸には、送信アンテナから送出されたレーダー波が反射して、受信アンテナに戻るまでの走時（単位：ns）を示しており、右側の縦軸には、走時とレーダー波の伝播速度から推測される地表からの深度を示している。横軸は、測線の距離を示している。図の濃淡については、レーダー波の反射の強い領域を黒色、弱い領域を白色として表示している。

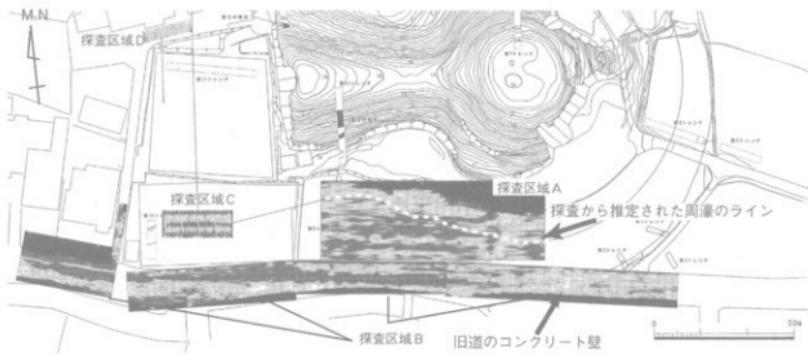
第25図 採査区域 A～D における Time slice 図（深度約70−105cm）を示す。

第25図には、A～D の各探査区域での探査結果を総合して得た Time slice 図を示した。図で表されている面の深さは、探査区域 A～C では、約70～105cm、探査区域 D では245～280cm である。

探査区域 A では墳丘裾部を白点線で示した。探査から推定された周濠のラインは、過去の発掘調査の結果と比べると、作り出し部分がやや曖昧になっている。この理由は、探査範囲に点在した果樹を避けて探査を行ったため、測線間隔が広くなり（約1～2.5m 間隔）、また測線の平行性も

悪くなり、解像度が低くなったためである。

探査区域 C はビニルハウスの内部に設定した。探査結果を見ると、ビニルハウスの鉄筋からの反射の影響が強く、良い結果は得られなかった。また、探査区域 D では、現代の造成によって厚い盛土が覆っており、遺構面までは2m以上と深いことも理由で、レーダー波の反射は十分な強度を示さず、明瞭な反応は認められなかった。

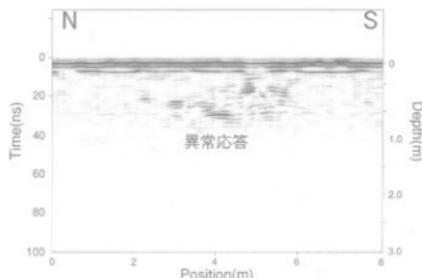
第26図 採査区域 E で得られた代表的な探査結果（LINE 1、250MHz）。

次に、探査区域 E で得られた結果を第26図に示す。図をみると、測線距離4m、深度約110cmの地点に強い反射の異常が認められる。この測線の近傍で発掘調査が行われているが、その結果を参照すると、この異常は埴輪或いは埴輪列痕に対応する可能性がある。ただ、探査地点は小さな谷状の地形の落ち込んだ領域であるために、転落した葺石が溜まっている箇所の可能性も考えられるので、さらに詳細な調査による検討が望まれる。

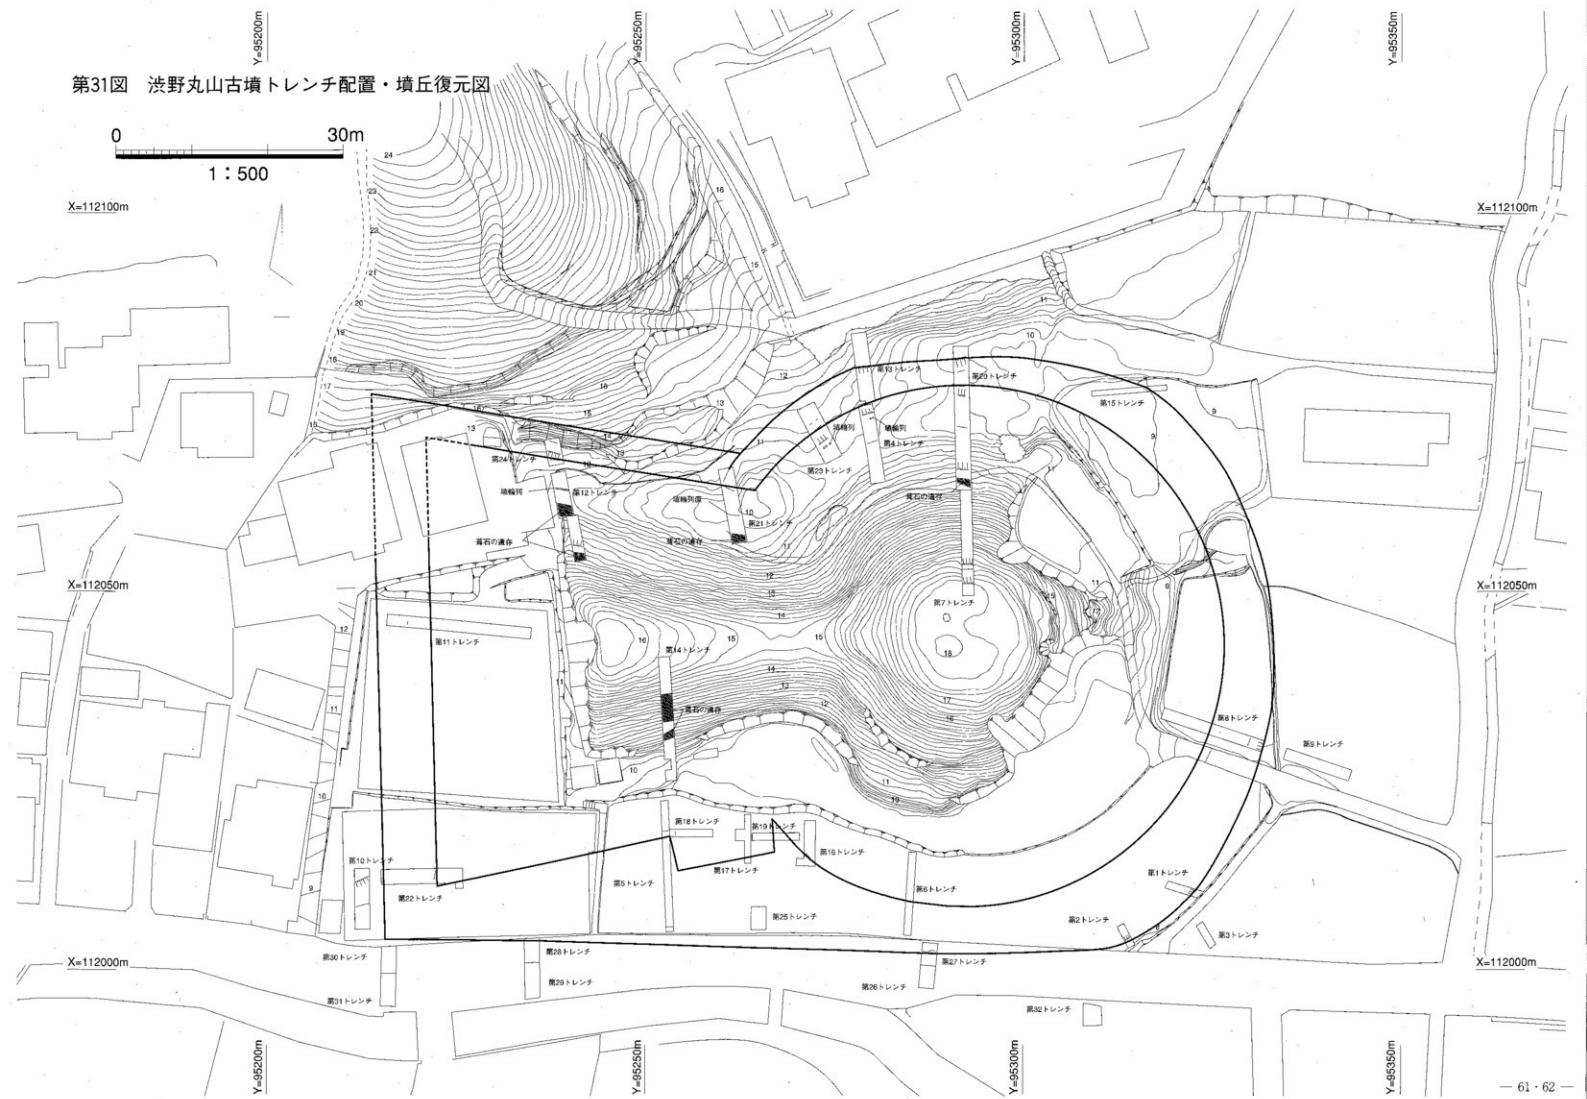
葺き方については、基本的には、直方体に近い石材を、長軸が墳丘裾部に平行となるように置いて、基底石としている。その上に墳丘斜面に対して長軸が直交する方向に埋め込めるようにして葺いている。ただし、造り出しつ�ては、遺存状態が良くなかった。しかし、第17トレンチから推測はできると考える。基底石と判断できるものはなく、石材を貼り付けるようにして置いていた。
