# 阿波國府跡第10次調査概要

— 1 9 9 1 年 度 —

徳島市教育委員会

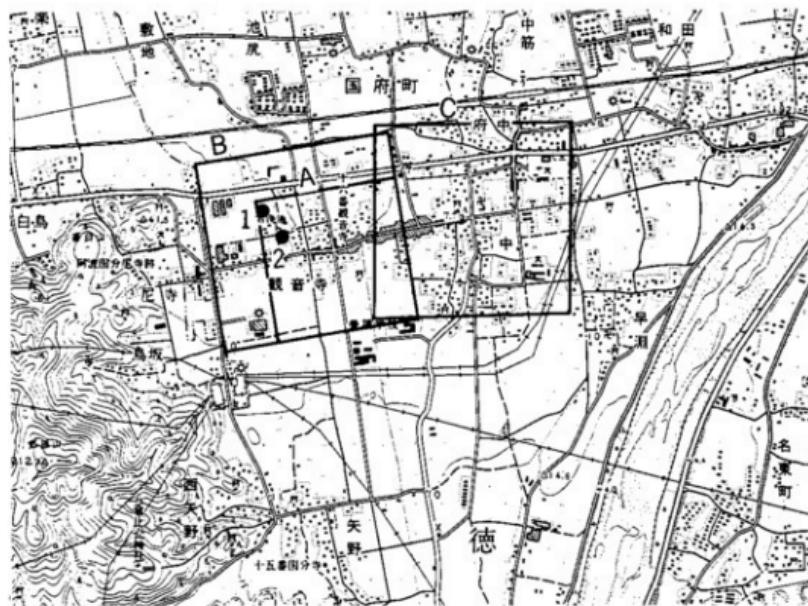
第1図 発掘調査地点周辺地形図 (1 : 25,000)

A 初期国府推定府域 (条里地割 方6町)

B 後期国府推定府域 (条里地割 方8町)

C ハ (正方位地割 方8町)

こうした経緯でむかえた最終の第10次調査は、いまだ確証のない政府跡あるいは国衙跡の一角と、現在方6町で条里地割に一致させて推定している初期国府跡の西限あるいは北限の一端を確認することを目標として実施した（第1図）。

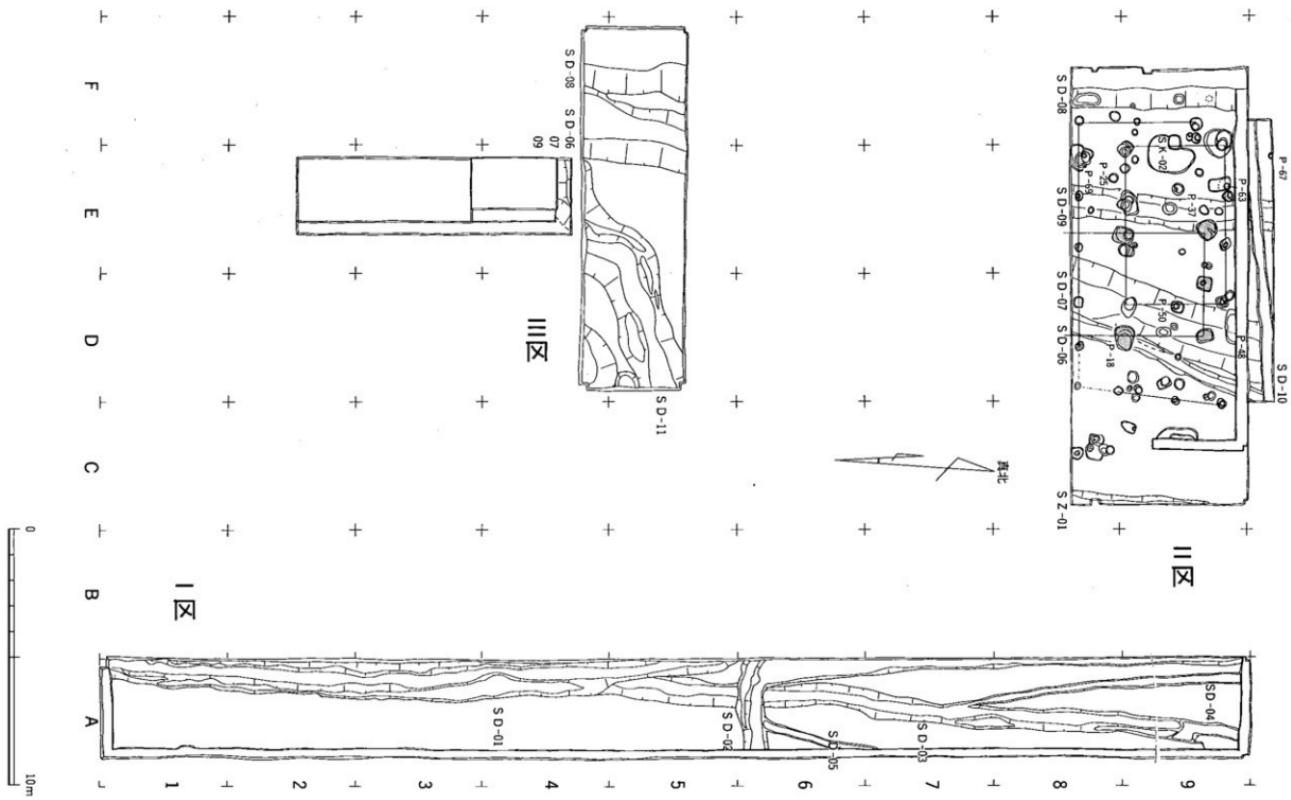
第3図 二反田地区遺構配置図

本調査地は、国府町觀音寺 623-1,624-1にあたり「二反田」の字名を有する。前述した方6町推定府域の北西隅付近に該当し、西限または北限を示す遺構（たとえば築地跡やそれに付随する側溝）の検出に努めた。調査は、地区内を軸方向任意で5m西方のグリッドに区画し、それに沿うかたちで三ヵ所の発掘区を設定し、それぞれI区、II区、III区と仮称した（第3図）。発掘面積は合計400m<sup>2</sup>である。

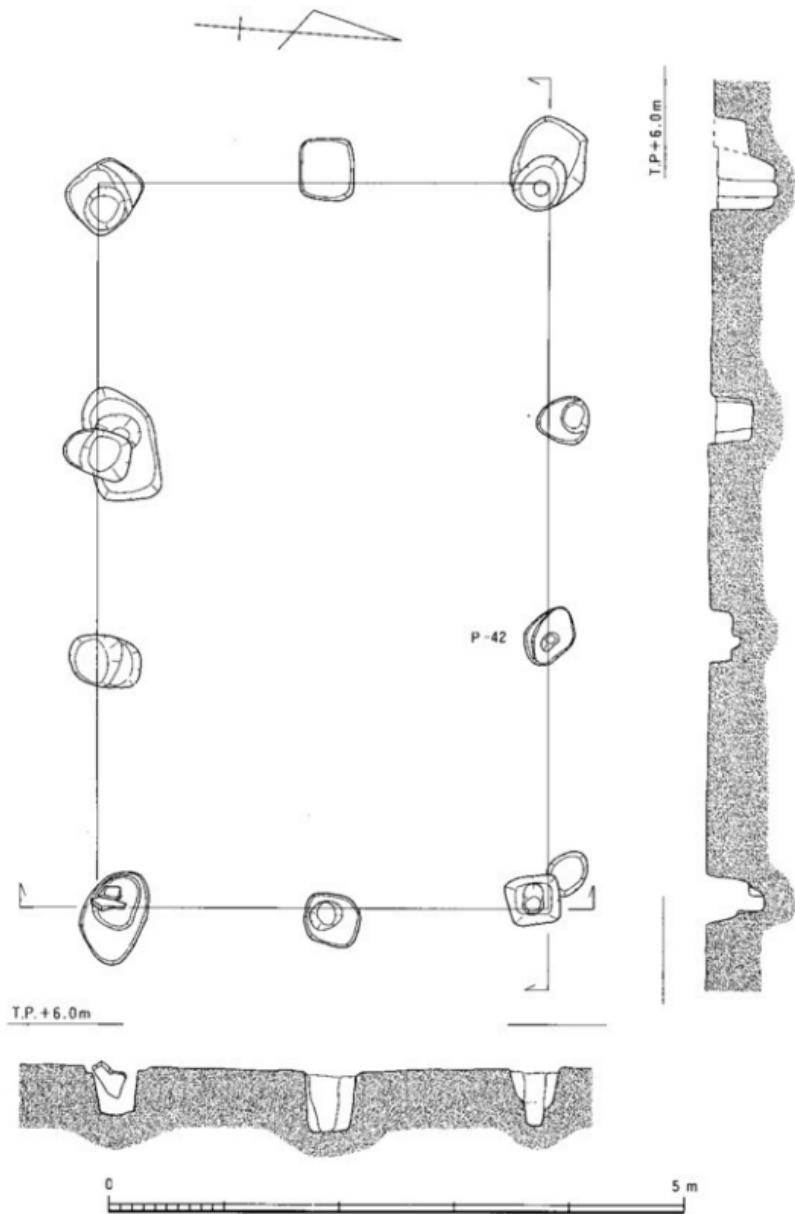
第4図 摺立柱建物 SB-01

SB-01は桁行3間×梁行2間の小規模な東西棟の掘立柱建物跡である。柱間寸法は、南桁行が西から2.0-1.8-2.0m、北桁行が西から2.0-1.8-2.2mで、東梁行が北から1.8-1.8m、西梁行が約1.9m等間を測る。柱穴掘形の平面形は、基本的には一辺40-50cmの正方形あるいは長径40-50cmの歪な円形を呈するが、北西-東西の対角をなす柱穴は、長径約80cmを測り、長軸が身舎中心部を向く。各柱穴の深さは30-50cmを測る。柱穴内出土遺物は、土師器壺(44; P-42出土)、須恵器壺片など若干である。

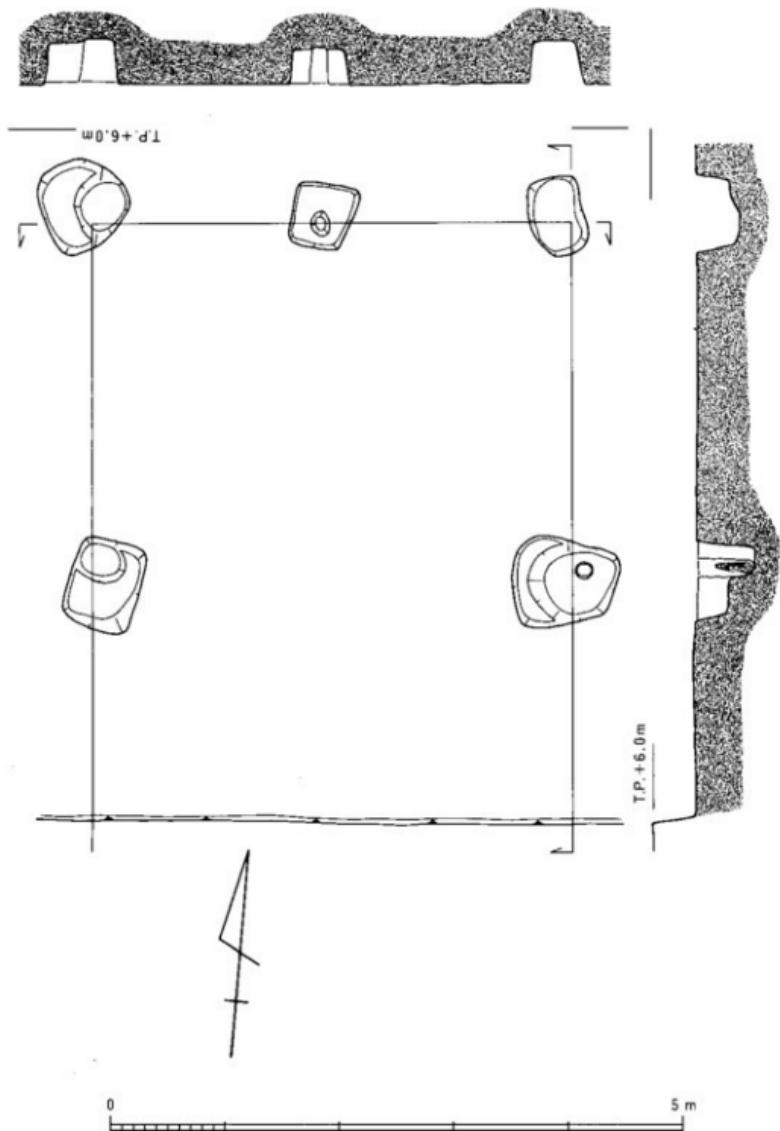
第5図 掘立柱建物 SB-02

SB-02は桁行2間以上×梁行2間の南北棟の掘立柱建物跡である。SB-01とは主軸方向が直交するかたちで重複するが、柱穴の切り合いがないため新旧関係は不明である。柱間寸法は、桁行が東西ともに約3m等間、北梁行が約2m等間を測る。柱穴掘形は、平面形が長軸60-90cmの方形状を呈する比較的大規模なものであり、深さは30-50cmを測る。P-18には、柱材が遺存していた(図版4;上)。

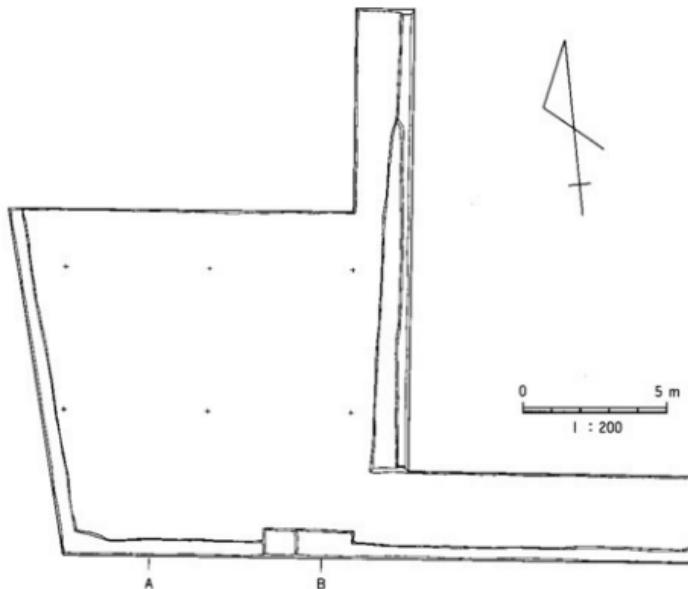
第9図 神明地区調査区概略図

調査は現耕作土を除去した後、調査区内の東西南壁沿いにトレーニングを掘り、土層堆積状況を確認した。基本層序は第10図に掲げたとおりであるが、結論を先述すれば、いずれのトレーニングにおいても造構および造構面を成し得そうな安定したベース層は確認されなかつた。4層以下7層の砂層に至るまでは、いずれも粘質土壤の堆積層で、特に5層では植物

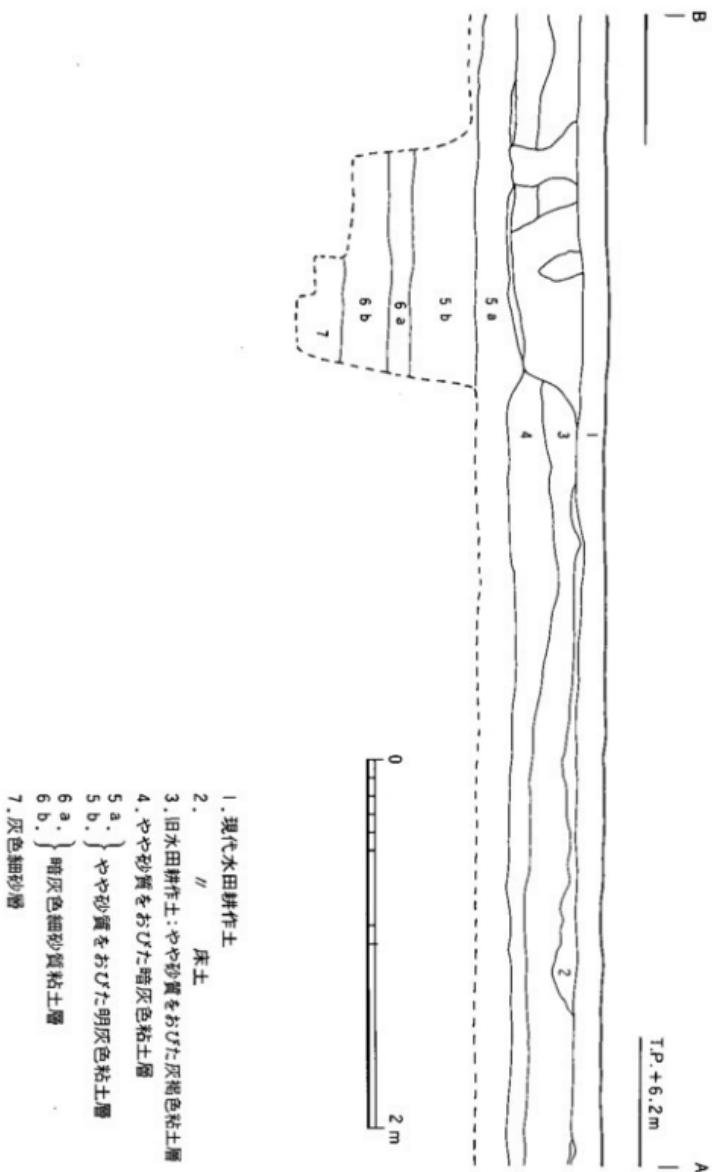
第10図 神明地区トレンチ土層概略図（部分）

の根茎痕が顕著にみられ、沼地状の低湿地を連想させる土壤堆積をなしていた。なお湧水が著しく、その上限は5a層上面ラインまで達する。こうした状況であったため、調査区内での造構検出は不可能と判断し、トレンチ調査のみにとどめた。

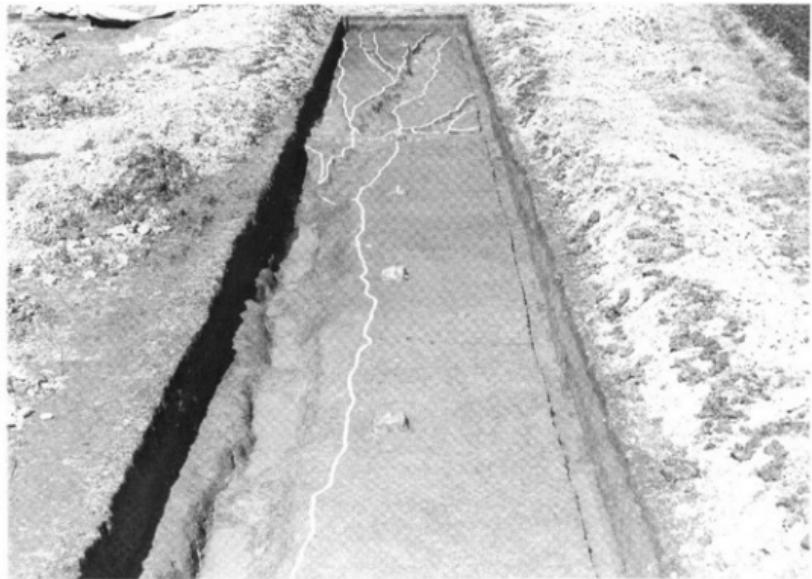
いずれもI区明黄褐色シルト層上面で検出された。SD-02は途中で東に向きを転じるが、他はほぼ南北方向の溝であり、SD-01が推定幅約2mで深さ45cm前後を測るほかはいずれも10~20cmの深さをとどめるにすぎない。SD-01は、橙灰色粘質の水田土壤を埋土とし、土師器の羽釜(1)、壺(2)、椀(4)、須恵器の甕(3)、壺蓋(5)、皿(6)、椀(7)、壺(8)などの破片を包含する。SD-02~SD-05もいずれも水田土壤を埋土とし、SD-02から土師器壺(9)、SD-03から高台を持つ壺(11)、把手付き鍋(15)、SD-04から須恵器壺底部(14)などが出土している。これらの溝は、切り合い状況から〔SD-03, SD-04〕→〔SD-02, SD-05, SD-01〕の推移が看取されるが、ある時期の水田耕作によって埋没したと考えられる。

溝 SD-01~05 検出状況

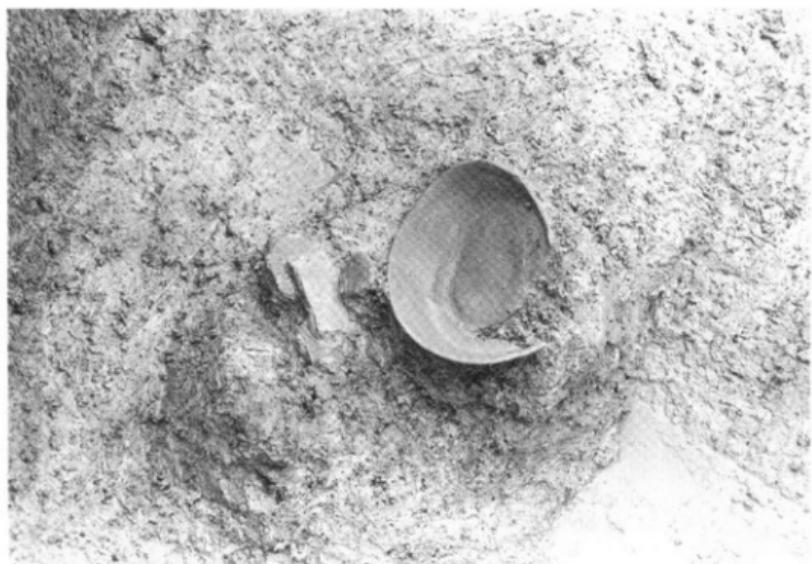
溝 SD-02 遺物出土状況

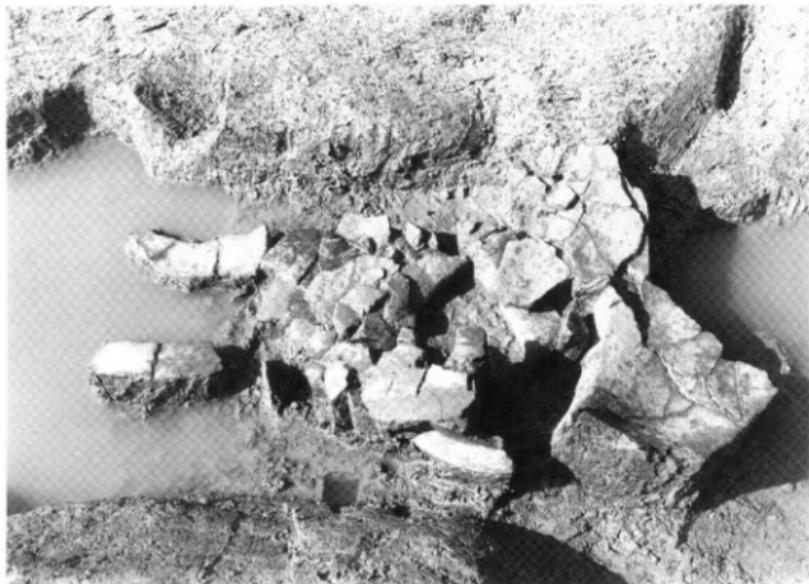
溝 SD-03 遺物出土状況(1)

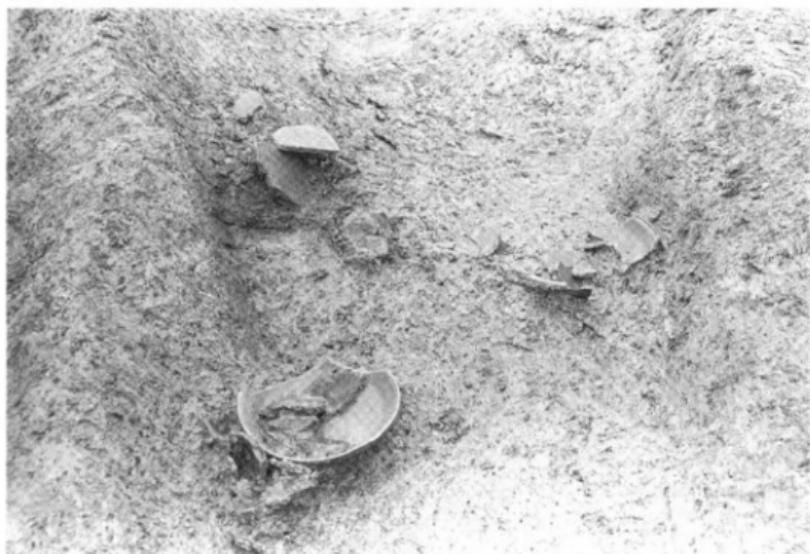
溝 SD-03 遺物出土状況(2)

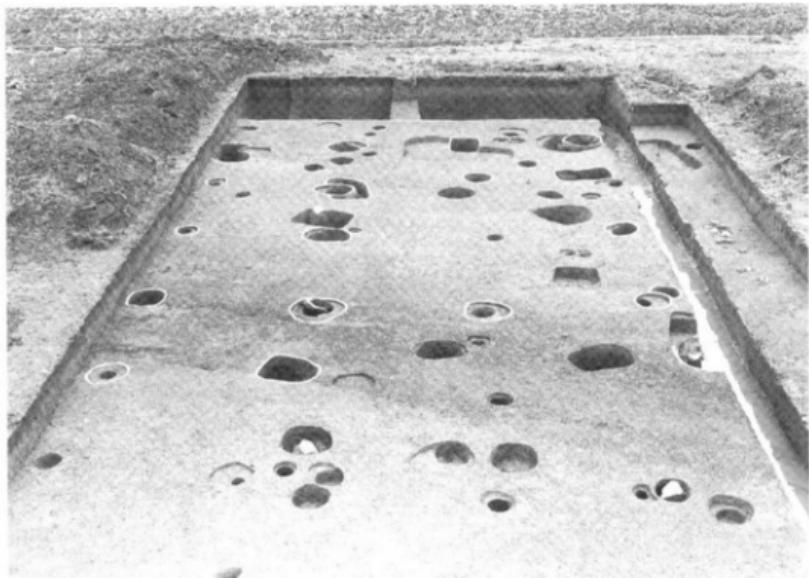
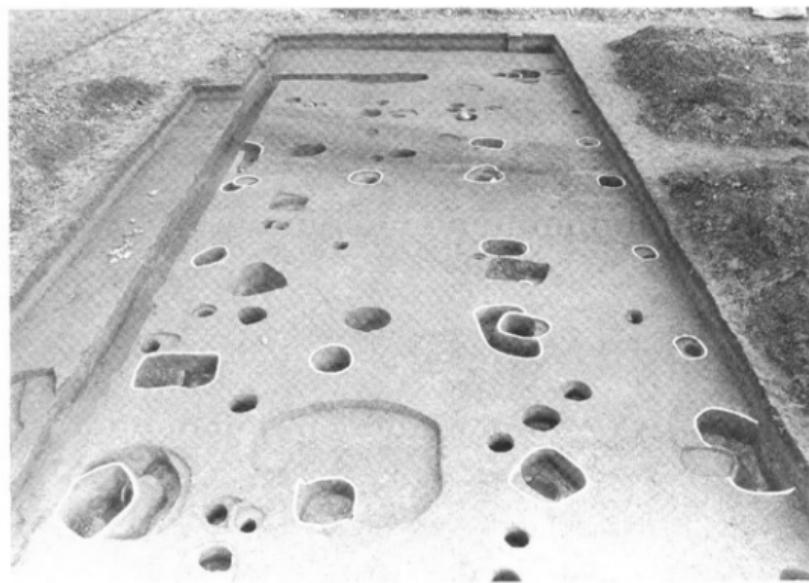
II区第1遺構面（暗茶褐色混じり黄褐色弱砂質シルト層）においてピット約70基が検出され、2棟の掘立柱建物跡を確認した。

掘立柱建物跡SB-01ほか検出状況

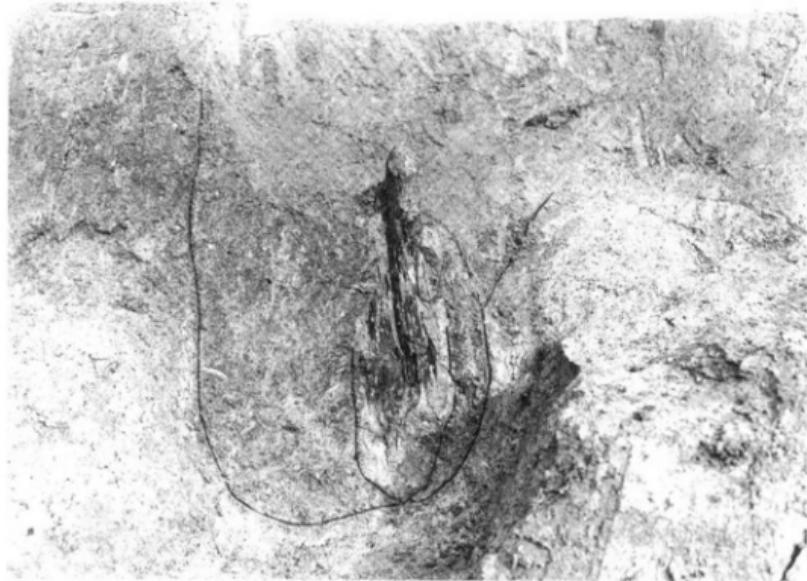
柱穴 P-18 断ち割り状況

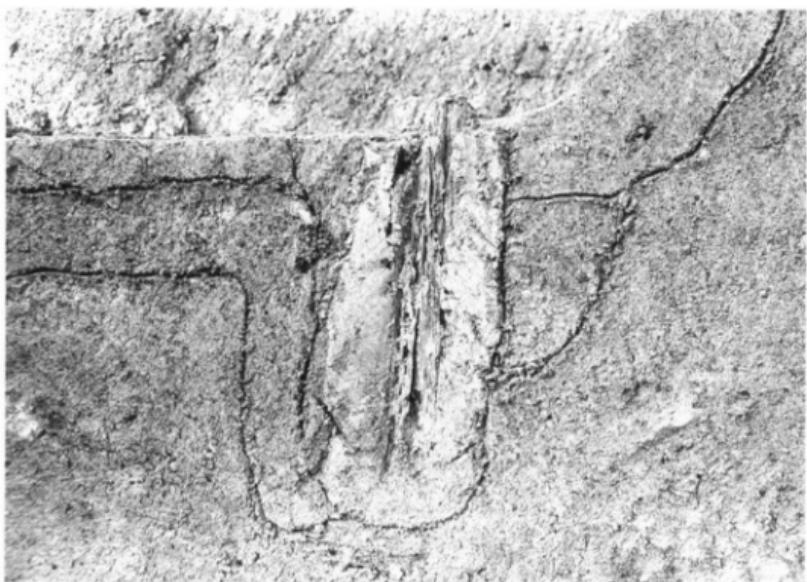
II区第1遺構面で検出された柱穴で、いずれも掘立柱建物SB-02の柱穴P-18同様、規模が大きく柱材を残す。SB-02関連建物のものであろうか。P-63からは土師器壺(35)が出土地している。

柱穴 P-48 断ち割り状況

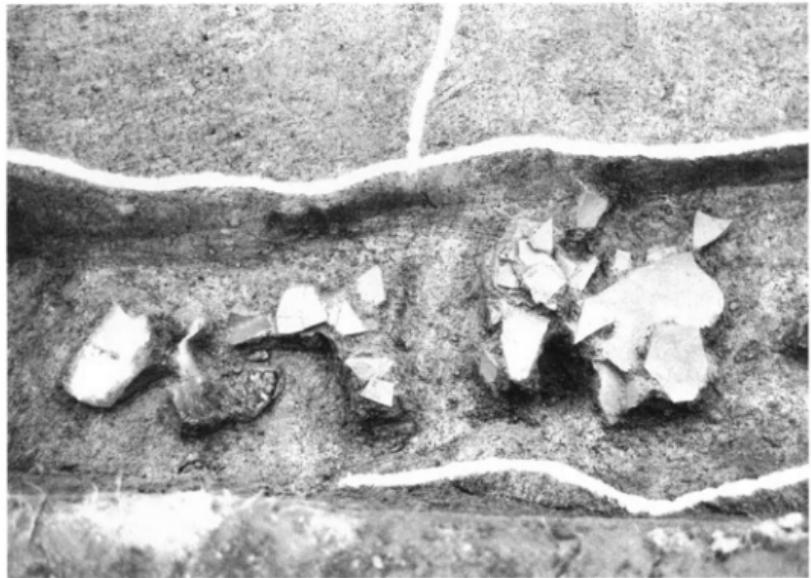
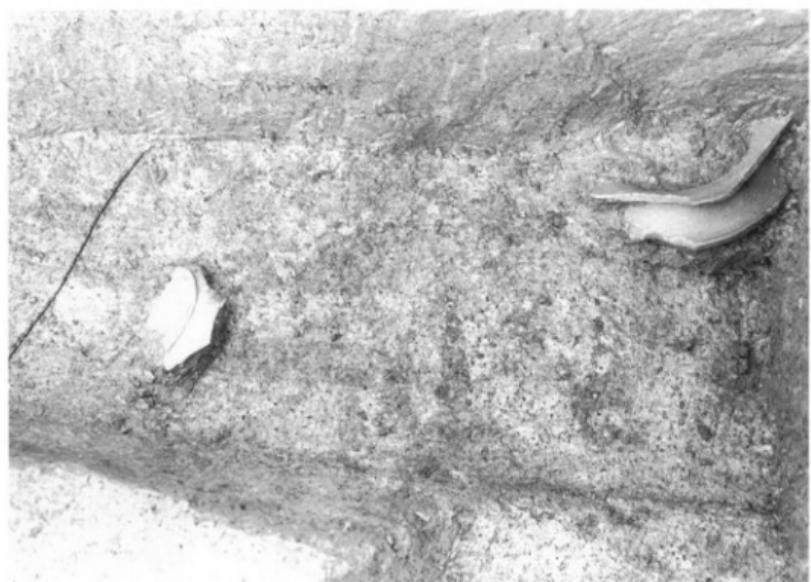
掘立柱建物SB-01の北側で検出された幅40~60cm、深さ40cm前後を測る東西方向の溝である。同建物に付隨する溝の可能性を有する。遺物は、土師器では把手付き鍋(16)、壺蓋(17)、壺(18~20)、高台付き壺(21)、甌(22)、把手付き短頸壺(23)が、須恵器では甕(24)、壺(25)、高台付き壺(26)、平瓶もしくは壺(27, 28)が造構内一括で出土している (図版5)。壺蓋(17)および壺(18~20)はいずれも内外面に丹彩の痕跡をとどめる。須恵器甕(24)の体部外面は、平行叩き目を水平方向に施した後に斜め方向に施しており、底部にはさらにカキ目を施す。

溝 SD-10 遺物出土状況(1)

溝 SD-10 遺物出土状況(2)

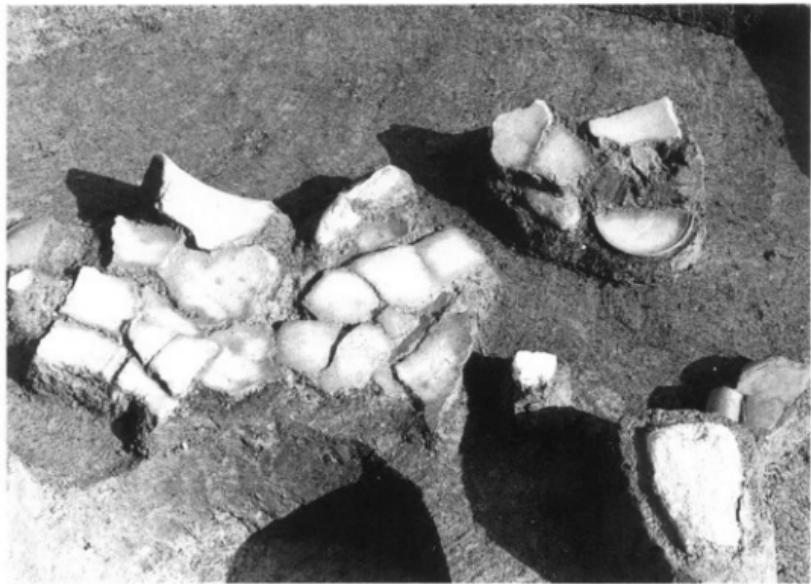
II区第1遺構面で検出された長径1.8m、短径1.2m、深さ約10cmを測る土壙。土師器鍋(29)、壺蓋(30)、壺(31)が一括出土している。壺蓋(30)は外面に、壺(31)は内面に丹彩を施しており、いずれも端部内面に沈線を巡らす。

土壤 SK-02 遺物出土状況

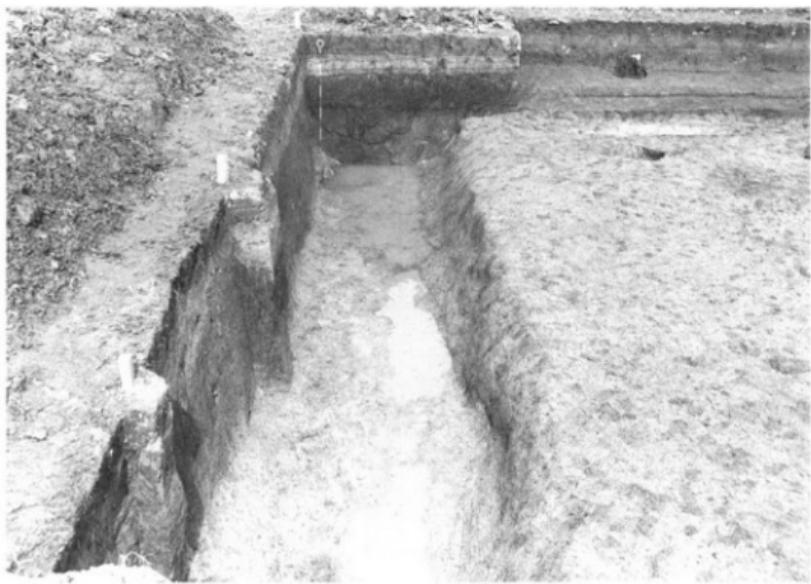
SD-08は条里地割に一致する南北溝である。西半部は調査区外であり、推定幅3~4m、深さ50~70cmを測る。埋土はSD-07同様砂質シルト層と細砂層に大別される。遺物は、外面に横方向のヘラみがき、内面に斜め方向の放射状暗文を施す土師器壺片(13)などが少量出土している。III区において見られた切り合い関係により、SD-07に後続する溝である。

溝 SD-08 検出状況

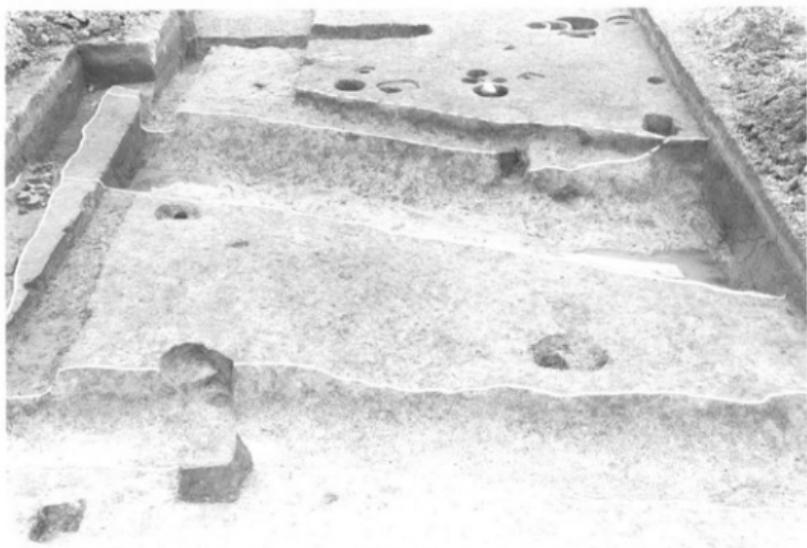
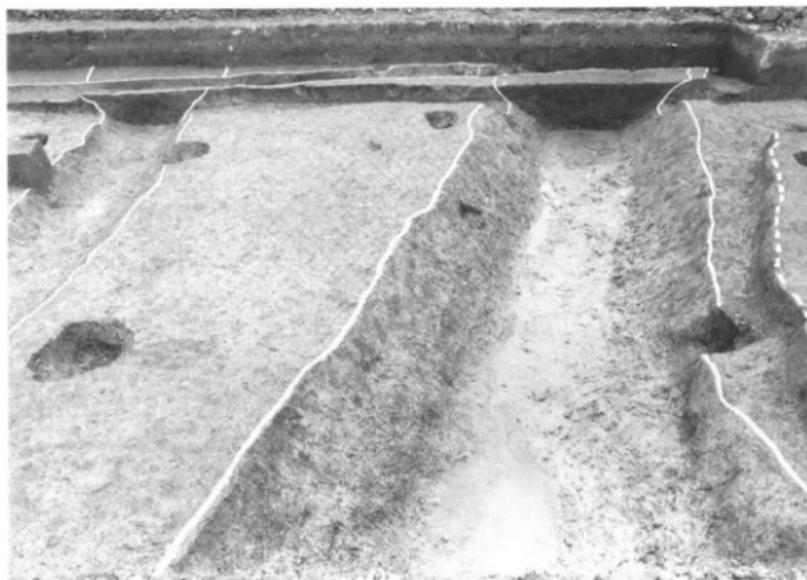
いずれもII区では第1造構面(③層)で検出され、旧水田土壤の堆積が厚く③層が存在しないIII区では、④層面において検出された。本来④層面の時期に機能していた溝が、③層堆積後に至るまでその痕跡をとどめたものである可能性もあり、また切り合い関係より、B区の掘立柱建物およびSD-10に先行することなどから、第2造構面として捉えた。

溝 SD-06, 07, 09, 10 検出状況

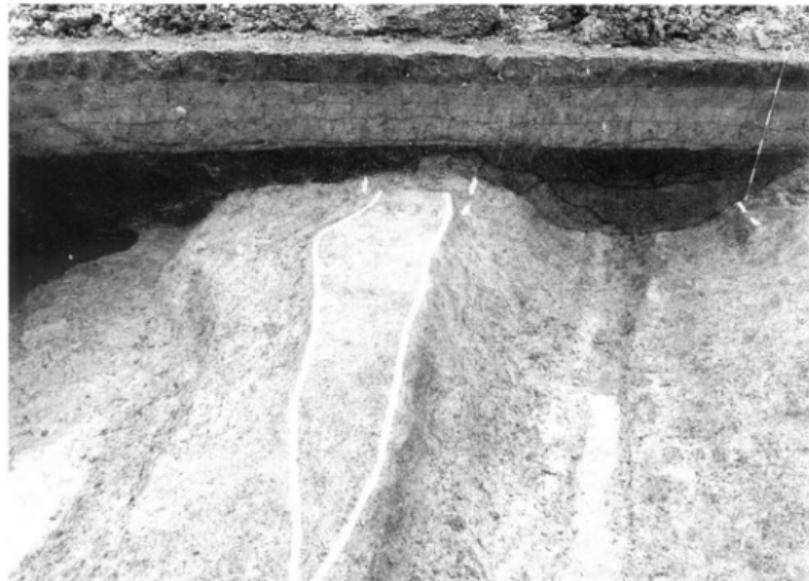
SD-07も北東ー南西方向の溝で、幅2.25m前後、深さ約80cmを測る。埋土は砂質シルト層(上層)と細砂質(下層)に大別される。少量の土師器壺片と、底から大型蛤刃石斧の欠損品1点が出土している。SD-06に先行する。

溝 SD-07, 08 検出状況

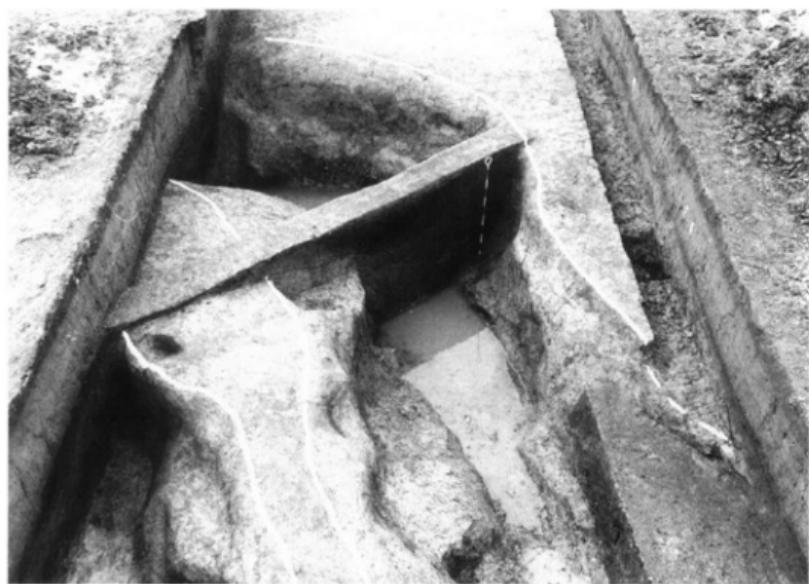
C区で検出された南西-北東方向に蛇行する幅2.0~2.5m、深さ約1.4mの大溝である。弥生時代終末~古墳時代初頭頃の溝で、土師器甕等の破片が出土した。性格は不明。

溝 SD-11 検出状況
