# 畠ヶ迫遺跡

津和野町教育委員会

1. 本書は、津和野町教育委員会が2004・2005（平成16・17）年度に島根県益田県土整備事務所から委託を受けて実施した、島根県鹿足郡津和野町邑輝、烟ヶ迫地区に所在する烟ヶ迫遺跡の発掘調査報告書である。

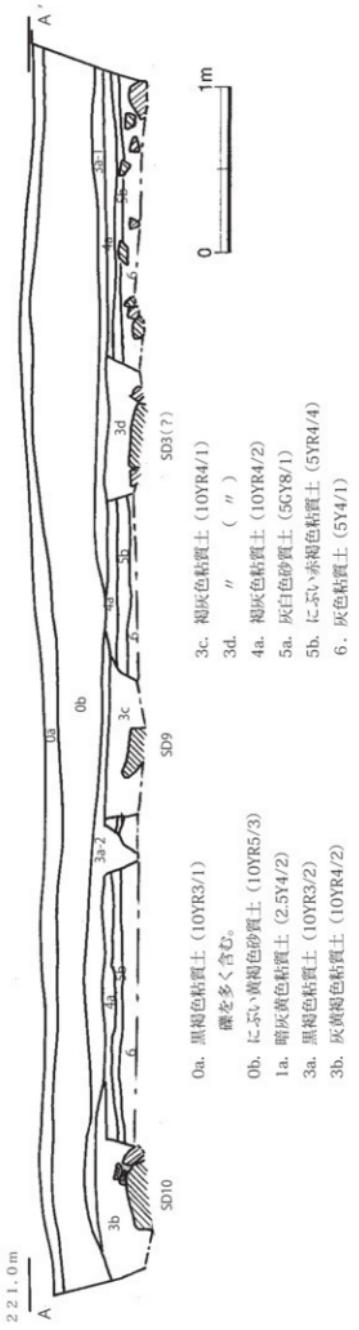
第6図 TR1 土層断面図 (1/30)

A区北西辺に設置したトレンチである。現代の造成土である0層以下の土層断面が確認された。3a-1・3a-2層がSD3(?)・9・10を覆っており、SD3(?)・9・10の暗渠は埋められた状態で遺構面が形成されていたことが確認された。SD3(?)・9・10の内部にはいずれも石組の暗渠が埋められていた。SD3(?)・9・10よりも前の土層としては、4a～6層を確認しているが、トレンチ内では明瞭な遺構面の存在を確認することはできなかった。

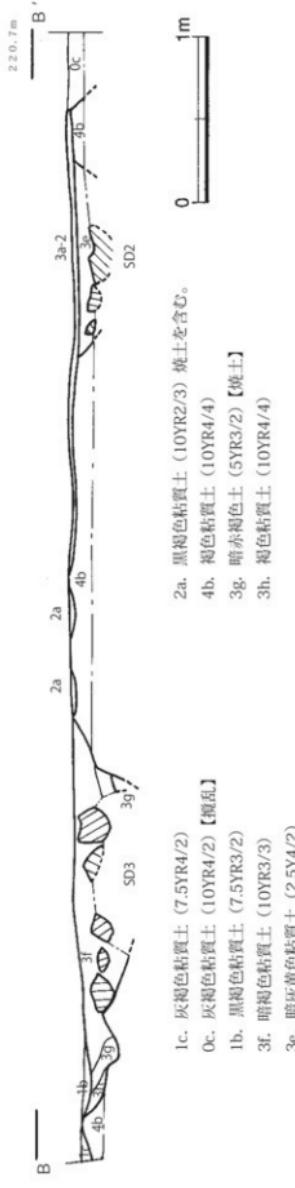
第7図 TR2 土層断面図 (1/30)

21ライン上に設置したため、主要な遺構であるSD2・3に斜行するラインとなった。よって、SD2・3の断面は直交する横断図ではない。また、遺構を保護する必要から完掘はしてい

ないため、暗渠上面の石までの図化となっている。3 a - 2 層が S D 2・3 を覆っており、S D 2・3 の暗渠は埋められた状態で遺構面が形成されていたことが確認された。S D 3 の断面南西側の埋土には焼土を含んだ 3 h 層があり、他の溝埋土とは異なっている。また、S D 3 の 3 g 層には煉瓦を含んでおり、S D 3 は明らかに近代以降の構築と考えられる。S D 2・3 の間の遺構面上には浅い焼土遺構も検出された（S X 3・4）。

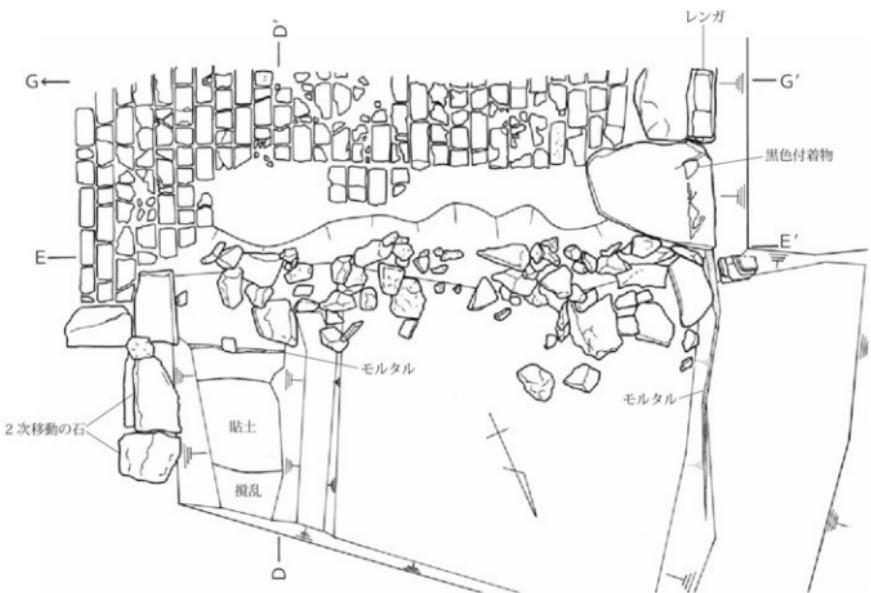
第9図 A区米蔵跡北西隅平面図 (1/30)

米蔵跡の北西隅については、煉瓦・基礎石が欠落しており撫亂を受けていることが明らかとなった。欠落した北東辺の基礎石の一部は県道に隣接した土留石等に転用され、一部は他所へ集積されたと考えられる。米蔵の地下には礫が埋め込まれており、その上を黄褐色系の土で造成した後、薄く敷いたモルタルの上に煉瓦が置かれていることが判明した。

発掘終了後には米蔵跡北西隅の復元工事をおこなった。土地所有者より以前に掘削した状況を聞き取り、他所に集積されていた石のうち米蔵基礎石と推定される石を選別した。選別は石の形状、加工状況、石材などを目安として行なった。石の上面に黒色付着物が残存している石材も多く、選別の際に有力な手がかりとなった。隅石については推定位置がほぼ確実と考えられる。その他の中基礎石については、石の相場を合わせるように努めたが、その位置・順序についての確認は得られず、再検討が必要であるかもしれない。

北辺の基礎石北側には、踏石が2ヶ所残っていた。別の踏石1個が攪乱土の中から出土しており、米蔵跡北西隅に本来設置されていたものが攪乱を受けたものと推定される。この踏石1個については、復元工事の際に、他の踏石とのバランスを考慮して再設置した。

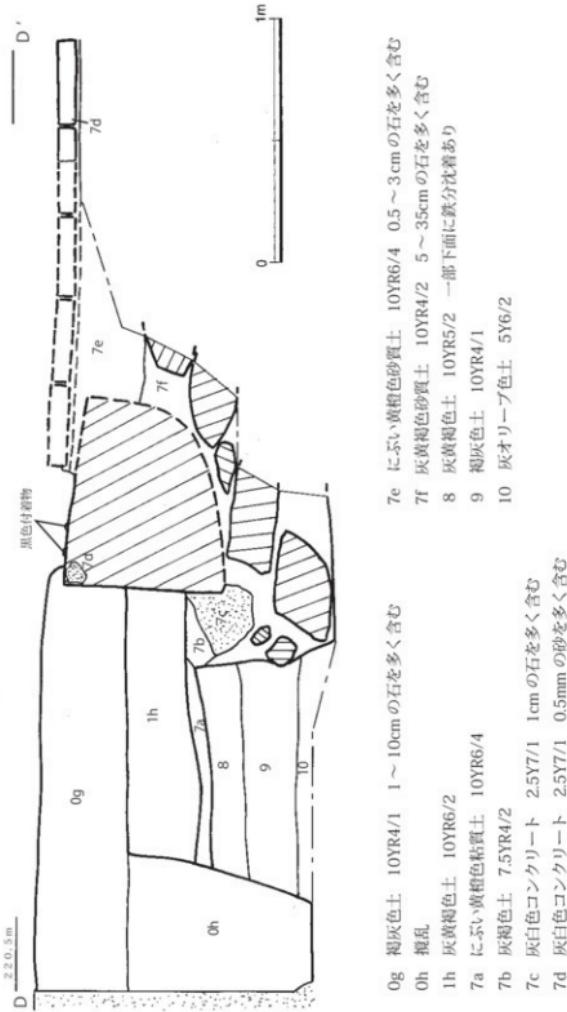
第10図 御米藏跡南北土層断面 (1/20)

基盤層となる 8 ~ 10 層を掘り込んだ後に、約 50 cm の厚さで 7 f 層を埋め、その後に基礎石列を並べ、さらに約 15 cm の厚さで 7 e 層を埋めていることが明らかとなった。下半の 7 f 層は、5 ~ 35 cm の石を多く含む灰黄褐色砂質土であるのに対して、上半の 7 e 層は 0.5 ~ 3 cm の石を多く含んだにぶい黄橙色砂質土である。色調からいざれも明らかに外部から持ち込んだ客土と思われるが、含有している石の大きさが異なっている。ちなみに発掘調査前には、米蔵の床下には空隙があり、そのために乾燥しているという地元の伝承があった。発掘調査の結果、現状では空隙は確認できず、大石を多量に含む 7 f 層の存在が確認された。伝承は 7 f 層の大石を埋める際にできる空隙のことを伝えているのかとも思われる。7 e 層の上には厚さ約 1.5 ~ 2.5 cm のモルタルである 7 d 層があり、その上に煉瓦が並べられている。よって、煉瓦は基礎石に接していない。

基礎石の外側下辺にはモルタルである 7 c 層が確認され、その上部には厚さ約 3 ~ 5 cm で 7 a 層が敷かれていた。7 a 層はにぶい黄橙色粘質土であり、米蔵周辺は貼土（タタキ？）仕上げであったと考えられる。

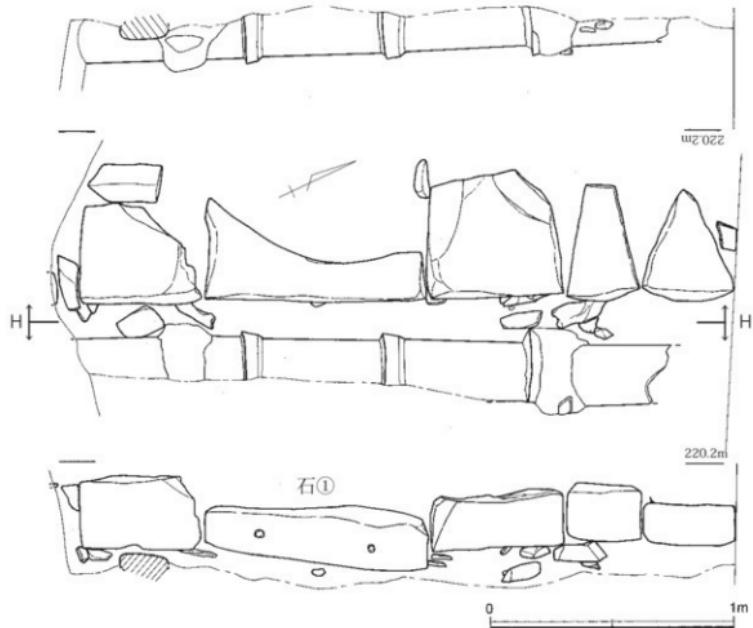
第14図 A区 SV 1(石列)・SD 7(土管)実測図 (1/20)

A区東端で検出した。調査区内で検出した規模は、長さ約2.7m以上、幅約50cmである。石列はさらに調査区外の北東および南西方向に続いている。石列の西側にある平坦面を形成するに構築された石列と考えられる。石材の規模は、幅約30~90cm、奥行約20~50cmである。石①の側面には、径約3cmの円形ドリル痕が2穴残っていた。東側下には土管があり、同じ主軸を有する。

A区東端で検出した。調査区内で検出した規模は、長さ約2.4m以上である。土管はさらに調査区外の北東および南西方向に続いている。長さ約55cm、幅約20cmの土管をつないでおり、接合部にはモルタルが巻かれている。モルタルは土管接合部以外にも巻かれており、破損による補修痕の可能性が考えられる。西側上方には石列があり、同じ主軸を有する。

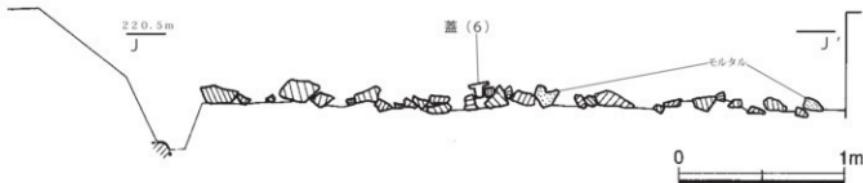
第18図 A区 SD 1縦断面 (1/30)

A区東半で検出した。調査区内で検出した規模は、長さ約4.3m以上、幅約1.1~1.4mである。溝はさらに調査区外の北東および南西方向に続いている。SD 1の西辺にはSD 2・3が接しているが、検出時に切り合いは確認できず、同一時期と推定される。SD 1の主軸はSD 2・3と直交し、北東側にあるSA 1（柱穴列）と平行する。溝中には約5~25cmの石が多く含まれていたが、特に規則的な並び等は確認できなかった。南壁土層を見ると、この溝から西側の遺構面が1段高くなっている（3層上面）、段に埋め込まれた集石列の溝であったと言える。石に混じって、コンクリート塊片・石州赤瓦・陶磁器・硫酸瓶の蓋などが出土している。

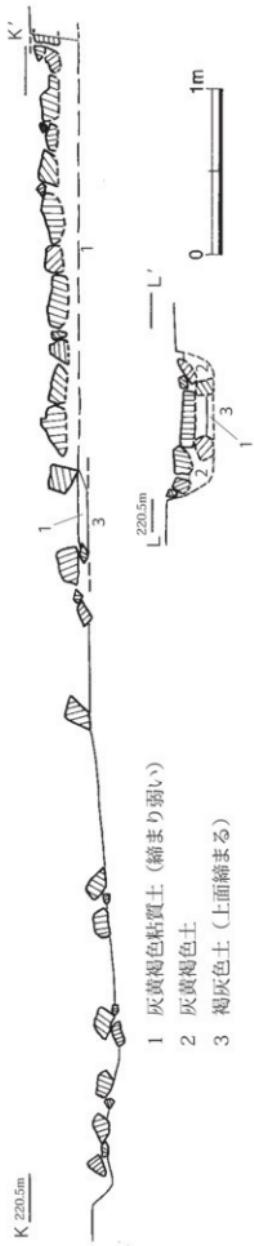
第19図 A区 SD2断面 (1/30)

A区東半で検出した。遺構面を掘り下げて検出した掘方の規模は、長さ約6.3m以上、幅約0.5~1.25mである。南東側で接しているSD 1まで含めると、長さ7.5m以上となる。溝はさらに北西側に続いており、本来は遺構面の下に暗渠として存在していたと考えられる。SD 2の主軸はSD 1および柱穴列と直交し、SD 3とは平行する。

検出した溝の北西半には暗渠が残っており、内部は幅約2.5cm、高さ約6cmの空間があった。暗渠内には、厚さ約4cmのしまりの悪い堆積土（1層）があり、その下には固く締まった土があるため、本来の暗渠は高さ約10cmであったと推定される。暗渠底は固く締めた土があり、底石は存在していないと推定される。なお、念のため暗渠底にピンボールを差し込んだところ、さらに11~14cm下でピンボールが止まる面があるため、石の多い面が暗渠下に存在している可能性がある。暗渠に用いられた蓋石の規模は、幅約3.5~5.0cm、奥行約1.5~3.5cm、厚さ約10cmである。側石については、観察可能な部分のうち比較的の残存状況が良好な部分を参考にすると、扁平な石材と小型の塊状石材が用いられていた。扁平な石材は、長さ約3.0~5.0cm、幅約1.5cm、高さ約1.0cm程度であり、暗渠主軸に平行して用いられている。小型の塊状石材は、約1.5~3.0cm程度の大きさであり、面を暗渠内部に向ける以外は特に規則性はないと思われる。暗渠の背後には、約5~20cm程度の裏込石があった。

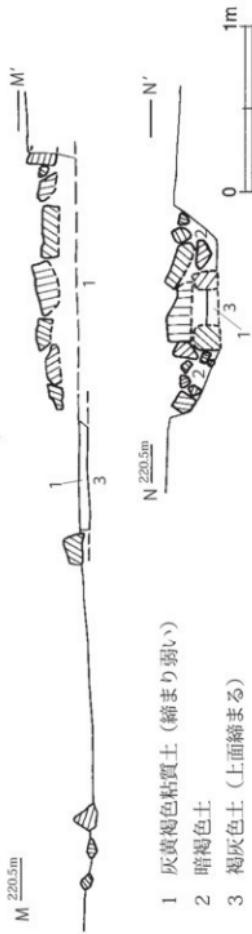
第20図 A区 SD3断面 (1/30)

A区東半で検出した。遺構面を掘り下げて検出した掘方の規模は、長さ約3.5m以上、幅約0.7~1.0mである。南東側で接しているSD 1まで含めると、長さ4.8m以上となる。溝はさらに北西側に続いており、本来は遺構面の下に暗渠として存在していたと考えられる。SD 3の主軸はSD 1および柱穴列と直交し、SD 2とは平行する。

検出した溝の北西半には暗渠が残っており、内部は幅約22cm、高さ約10cmの空間があった。暗渠内には、厚さ約6cmのしまりの悪い堆積土（1層）があり、その下には固く締まった土があるため、本来の暗渠は高さ約16cmであったと推定される。暗渠底は固く締まった土があり、底石は存在していないと推定される。なお、念のため暗渠底にピンボールを差し込んだところ、さらに12~22cm下でピンボールが止まる面があるため、石の多い面が暗渠下に存在している可能性がある。暗渠用いられた蓋石の規模は、幅約35~55cm、奥行約15~35cm、厚さ約8~15cmである。側石については、観察可能な部分のうち比較的の残存状況が良好な部分を参考にすると、扁平な石材を主として、一部に小型の塊状石材が用いられていた。扁平な石材は、長さ約25~50cm、幅約10~15cm、高さ約16cm程度であり、暗渠主軸に平行して用いられている。小型の塊状石材は、約15~25cm程度の大きさである。やや移動しているものの、面を暗渠内部に向ける傾向が見られる。暗渠の背後には、約5~30cm程度の裏込石があった。

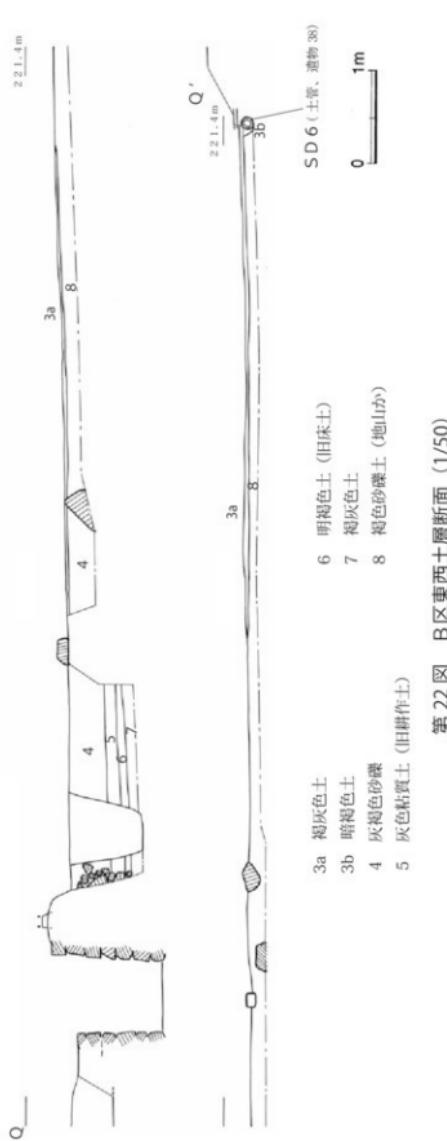
第22図 B区東西土層断面 (1/50)

第1・2層は本発掘調査前に除去した表土・盛土層である。第3層は遺構埋土である。第4層は遺構面下の基盤土である。第5層は旧耕作土、第6層は旧床土であり、本発掘調査の対象とした遺構面以前の時期には水田が存在していたと推定される。第7層は旧床土下にある土層である。第8層は地山の可能性のある土層である。遺構埋土である第3層については、土層の特徴から細分をおこない、アルファベットの小文字を付した。

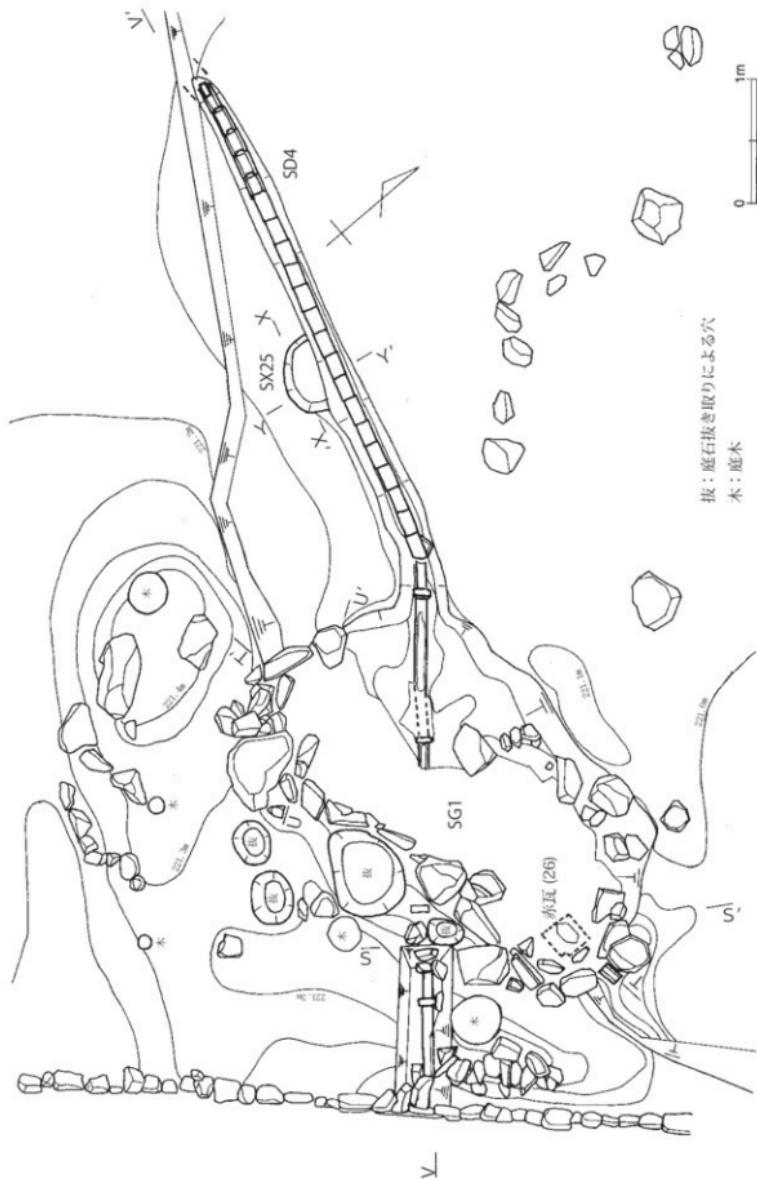
第25図 B区 SG1・SD4 (1/40)

北辺側の石は、本發掘調査時には既に抜き取られた状態であったが、池の平面形は瓢箪形かと推定される。池の内寸は、長軸約3.5m、短軸は広いところで約1.0m、狭いところで約0.7mである。推定される遺構面からの深さは約24cmである。池の石組はモルタルで固定され、池底もモルタルが全面に打たれていた。モルタルは上層と下層に分かれ、上層は厚さ約1cm、下層は厚さ約3~5cmである。上層には石が含まれないが、下層には玉砂利が含まれるという違いがある。

池の周囲は塊状の自然石を主に配置し、一部には扁平な自然石をあぶっていた。また、池内部の石組に接して、上面が平坦な石が置かれており、岬状の表現が見られる。

発掘後に、SG1（SD4は含まず）の移設復元工事をおこなった。土地所有者である大谷一生氏のご協力によって、南側隣接地の敷地残地に石組を並行移動した。他所に集積された石の中から、苔の残る庭石を選別し、立石の痕跡と合わせながら復元工事をおこなったが、補足石材の位置、石については明確な根拠があるわけではない。底面はモルタル仕上げにせず、SD4新のあつた場所に暗渠パイプを埋めた上で真砂土・玉砂利を敷いた。背後にあつたモッコク等の庭木についても移植した。

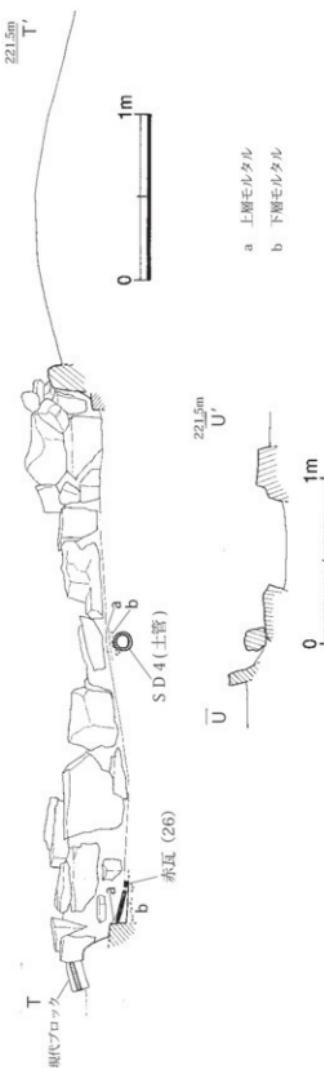
第26図 B区 SG 1断面・立面図 (1/30)

S G 1 に関連した水路遺構である。S D 4 は改修により2時期の遺構で構成されていると推定される。古段階では池への導水路として機能していた S D 4 は、新段階になると池には導水せず、池の下

を通り抜けて石組水路に排水されるようになったと推定される。新段階の池への導水方法は、発掘調査では明らかにできなかったが、池内部がモルタルで仕上げられていることから空池ではなく、地下に遺構が残らない方法で導水がおこなわれていた可能性が考えられる。

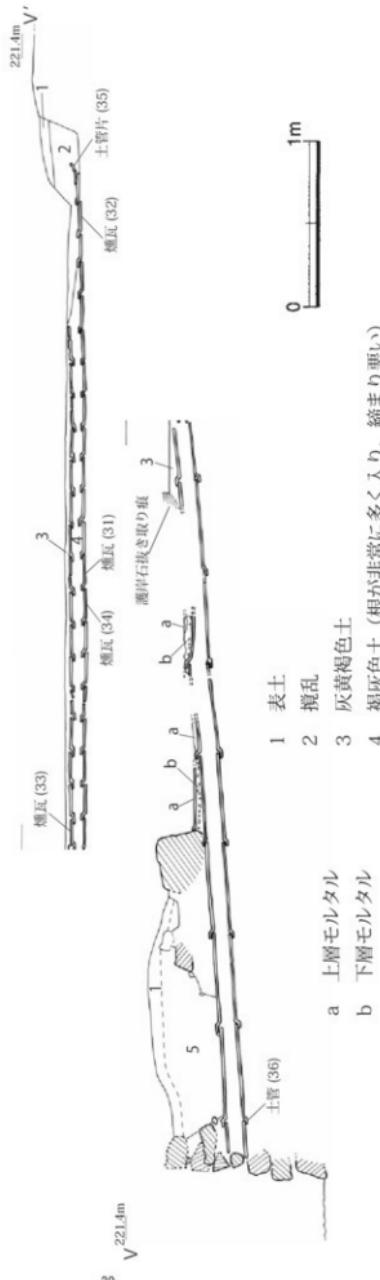
第27図 B区SD4縦断面 (1/30)

この時期と推定される遺構は、SG1の西側からSG1に導水される水路部分に残る。発掘調査範囲では、長さ3.3m、幅約23cmを検出した。さらに西側の調査区外に続いており、B区のある屋敷地南西辺の水路まで続いていると思われ、推定される長さは約14mである。なお、この古段階のSD4は南辺に接して検出されたSX25を切っていた。

古段階の遺構は素掘りの溝に、煉瓦の丸瓦を合わせ口にして埋めた状態で連続させることで、導水路としている。調査区南西辺付近となるSD4西端付近の長さ約1.0mでは、遺構上部が削平を受けていたため、煉瓦の上半は失われ下半の5個体のみ残存していた。上部が削平を受けていない東側の約3.3mでは、煉瓦の上半・下半とも残り、上半16個体、下半16個体の計32個体が検出された。これら発掘調査区内で検出したSD4の煉瓦は合計37個体である。これらの瓦を後述

の総括での分類に当てはめると、37個体のうち、I a2類が2個体、I a3類が推定されるものも含め33個体、刻印分類不明・刻印有無不明が各1個体であった。I a類のみで構成され、そのうちI a3類が大半を占めていることが分かる。検出状況からはこれらの種類によって使用場所が特に選択されているようではないと思われる。

S D 4 の埋土は、灰黄褐色土の單一層であるが、合わせ口にした焼瓦の内部にも土が流入していた。この埋土は根が非常に多く入り、しまり悪い褐色土となっていた。

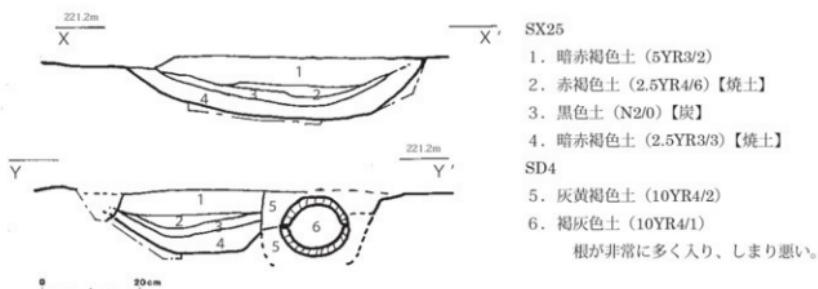
第29図 B区 SX25・SD4土層断面図 (1/10)

S D 4 の南側で検出し、S X 2 5 は S D 4 に切られている。長軸61cm、短軸31cm、深さ13cmの土坑である。埋土は4層に分層される。第2・4層は焼土層、第3層は炭層であり、第1層も暗赤褐色の色調から焼土に関連した層である可能性もある。遺構全体として焼土・炭を主体とした埋土であり、この土坑中で火が用いられたと考えられる。

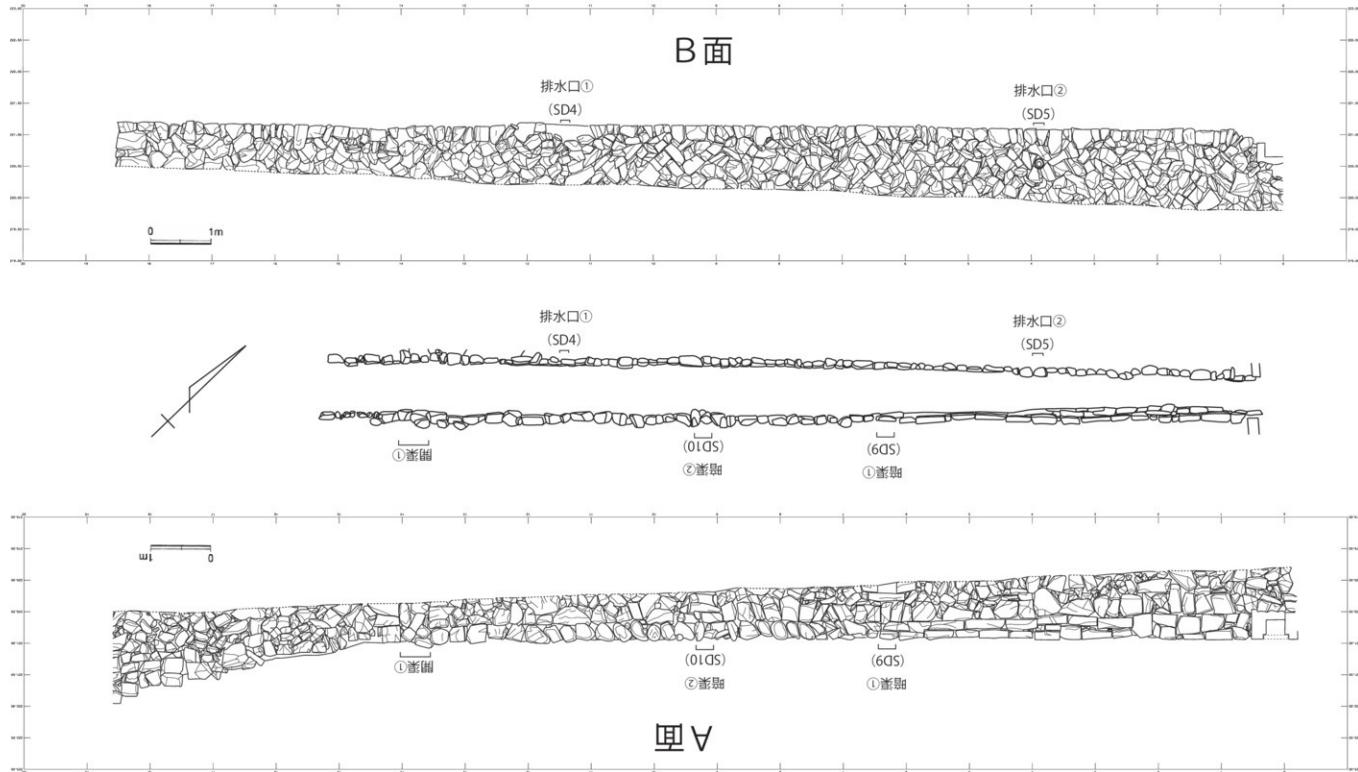
第30図 石組水路実測図 (1/60)

排水口①（SD4） 敷地角から約7.1mの地点で発見された。B区のSD4に伴う土管の排水口である。清掃調査をした段階では排水口の存在は明らかではなかった。SG1の下に埋設されていたSD4を発掘した際に、その延長地点において約10cm程度の石が詰められているのを確認し、それを除去したところ排水口が現れた。石積上面から約45cm下、石積下面から約50cm上に開口する。土管の開口部は打ち欠かれて石積面までの長さが調整されている。この土管と土管列西端にある別の打ち欠かれた土管の長さがほぼ1本分であると推定されることから、これらは元々1本であった可能性も考えられる。

排水口②（SD5） 県道側溝から約3.5mの地点に土管の排水口②が見られる。これは、B区のSD5に伴う排水口である。石積上面から約55cm下、石積下面から約60cm上に開口する。

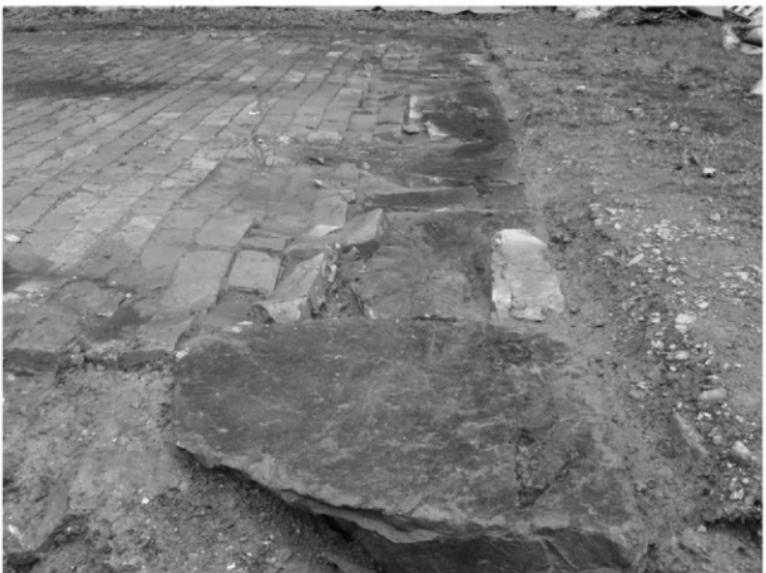
米蔵跡西辺基礎石上の黒色付着物

多くの基礎石上面で、コールタール状の黒色付着物が確認された。厚さは約1~2mm程度残っていた。この状況から、煉瓦と黒色付着物の間には壁があり、その壁面外側に黒色のコールタール状のものが塗られていたことが推定される。

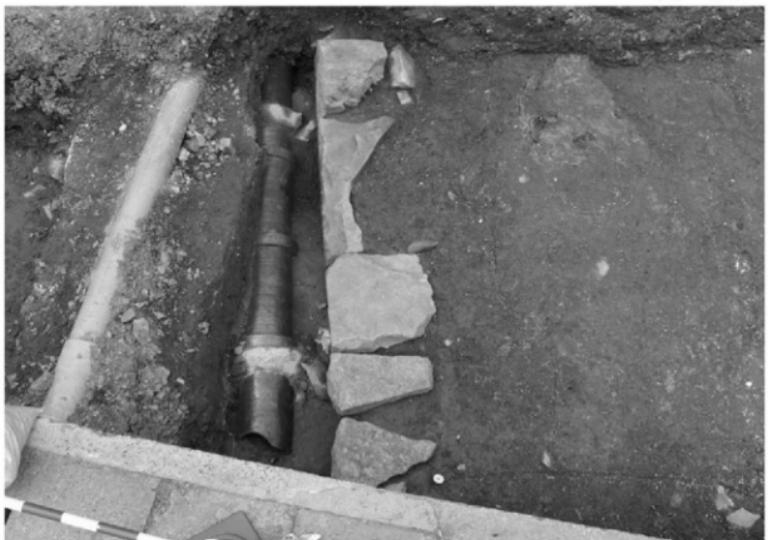
A区SD 7(土管)とSV 1(石列)
