史跡伯耆国府跡

# 法華寺畑遺跡環境整備事業報告書

平成12年度

倉吉市教育委員会

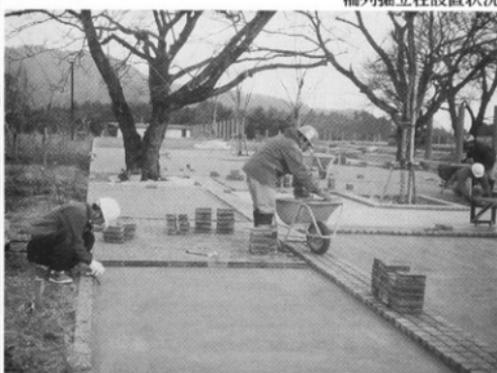
入口広場洗い出しブロック舗装状況

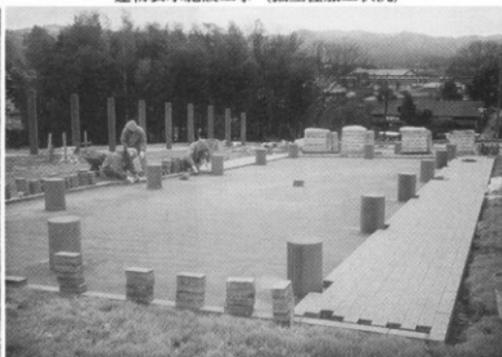
建物表示施設工事（洗い出しブロック舗装の工事状況）
