史跡伯耆国府跡

法華寺畠遺跡環境整備事業報告書

平成12年度

倉吉市教育委員会

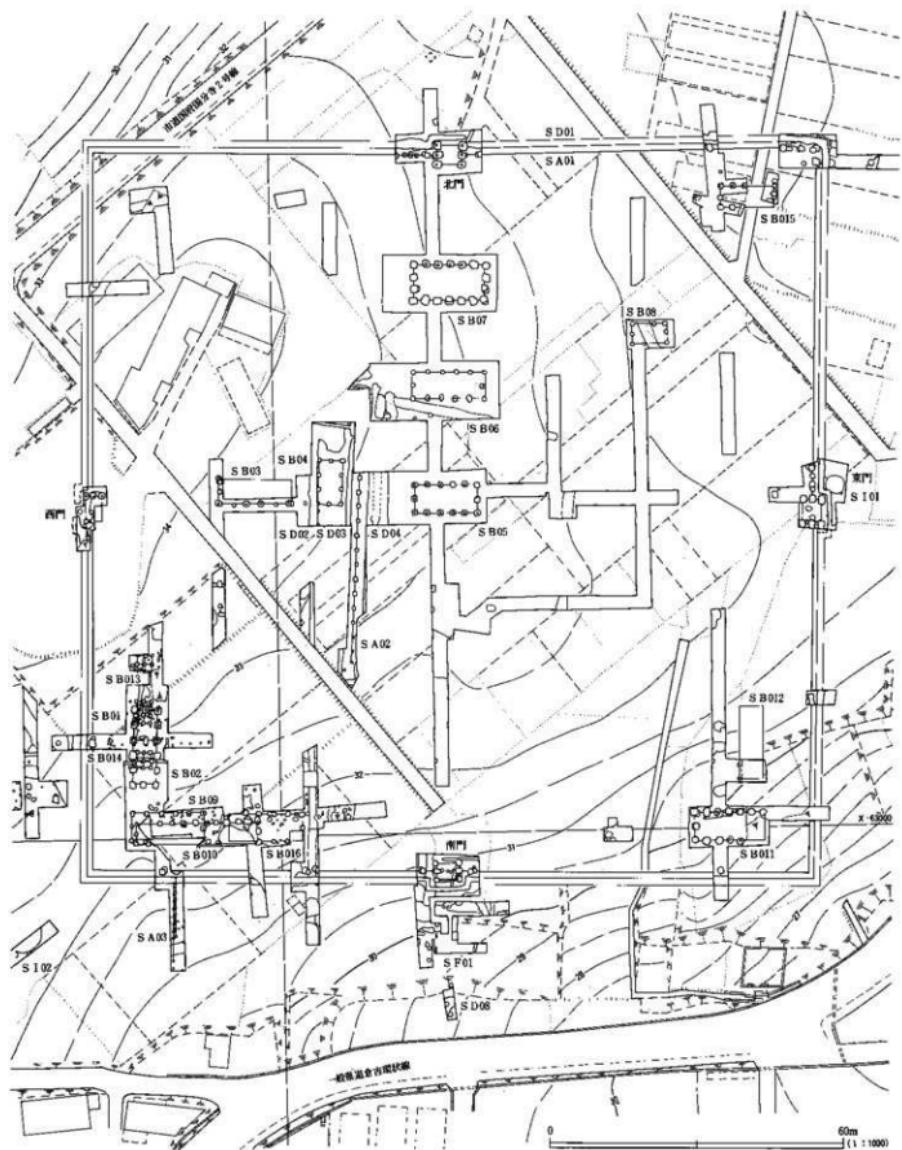
第4図 法華寺烟遺跡遺構全体図

遺構の状況 遺跡は南面し、溝と柵列によって一辺150m(500尺)の正方形に区画される。区画の南側約20mのところに東西に延びる比高差3.0m程の人工的な落ち段が存在する。これは、伯耆国分寺跡南面の状況と酷似する。区画各辺の中央部にはそれぞれ門が設けられ、中央北半分に3棟の東西棟の掘立柱建物が並列して建てられ、南東・南西・北東の各角部にはそれぞれ数棟の掘立柱建物を配している。四至の広さに対して建物が極端に少ない。南門の南側、落ち段までの間は緩傾斜となっているが、ここでは不明瞭ながら玉石敷きの道路状遺構が検出されている。道路状遺構は、幅7.6mで南北方向に延び、南門に取り付くと考えられる。法華寺畠遺跡で確認されている掘立柱建物などの遺構は、柱掘方の切り合い関係から大きくⅠ期からⅢ期の3時期に渡る変遷が認められる。なお、環境整備とともに発掘調査でⅡ期がA・Bに細分されることが確認された。

I期 法華寺畠遺跡を区画する溝S D01は、各辺の中央部に設けられた門の部分で1.7mほど凸状に張り出し、北門部分の東角と西門の間口部分が掘り残されている。幅が最大で1.9m、平均して1.5m前後、深さは最も深い北門近くで1.7m、他は1.0m程の規模。柵列S A01は溝から1.5mほど内方にあり、柱間は3.0mで各辺に設けられた門に取り付く。門は、南・北・東・西とも間口1間、奥行2間の掘立柱四脚門。間口4.8m(16尺)～5.1m(17尺)、奥行3.4m(11尺)～4.0m(13尺)と規模に若干の差があるもののほぼ同形同寸である。

区画内の南北中軸線上の北半分に、桁行5間(14.7m)、梁行2間(5.3m)の東西棟掘立柱建物S B06と、桁行6間(14.4m)、梁行3間(7.2m)の東西棟掘立柱建物S B07の2棟を並列して建て、南西隅に総柱建物を3棟南北に配する。S B06から南門までの間は広場的な空間となっている。

II A期 最も整備された時期。遺跡を区画する溝SD01と柵列SA01は踏襲されるが、柵列が2.8mの柱間に造り替えられる。中軸線上には改作されたSB06・SB07があり、その南側に、桁行5間(13.0m)、梁行2間(5.8m)の東西棟掘立柱建物SB05がつくられる。SB05の西方には、柱筋をそろえた桁行5間(10.5m)、梁行2間(5.0m)の東西棟掘立柱建物SB03があり、さらに、区画の南西隅と南東隅には、それぞれL字形に建物が配される。南西隅は、桁行5間(15.0m)、梁行2間(4.8m)の南北棟掘立柱建物SB02と、桁行5間(14.5m)、梁行2間(5.6m)の東西棟掘立柱建物SB09、SB09と同規模のSB016の3棟。南東隅は、桁行6間(14.4m)、梁行2間(6.0m)の東西棟掘立柱建物SB011と、南北棟掘立柱建物SB012が建つ。北東隅にも、北辺に沿って桁行5間(14.5m)、梁行2間(5.6m)の東西棟掘立柱建物SB015が建てられているが、SB015に対応する東辺の建物は墓地のため確認されていない。なお、北西隅には建物は配置されていない。

Ⅱ B 期 建物配置などは、Ⅱ A 期とほとんど同じ。ただし、西南隅の S B 09 と S B 016 が廃され、同位置に桁行 11 間 (24.7m)、梁行 2 間 (4.2m) の東西棟掘立柱建物 S B 010 が建てられる。

Ⅲ 期 中心部の建物はなくなり、柵・溝と桁行 3 間 (9.0m)、梁行 2 間 (5.0m) の南北棟掘立柱建物 S B 04、桁行 3 間 (7.2m)、梁行 2 間 (4.2m) の東西棟掘立柱建物 S B 08 などからなるが、配置上のまとめりはない。なお、この時期の建物跡などは、溝の堆積土に焼土が混じることからⅡ 期の建物群が火災で焼失した後、建てられたものと判断されている。

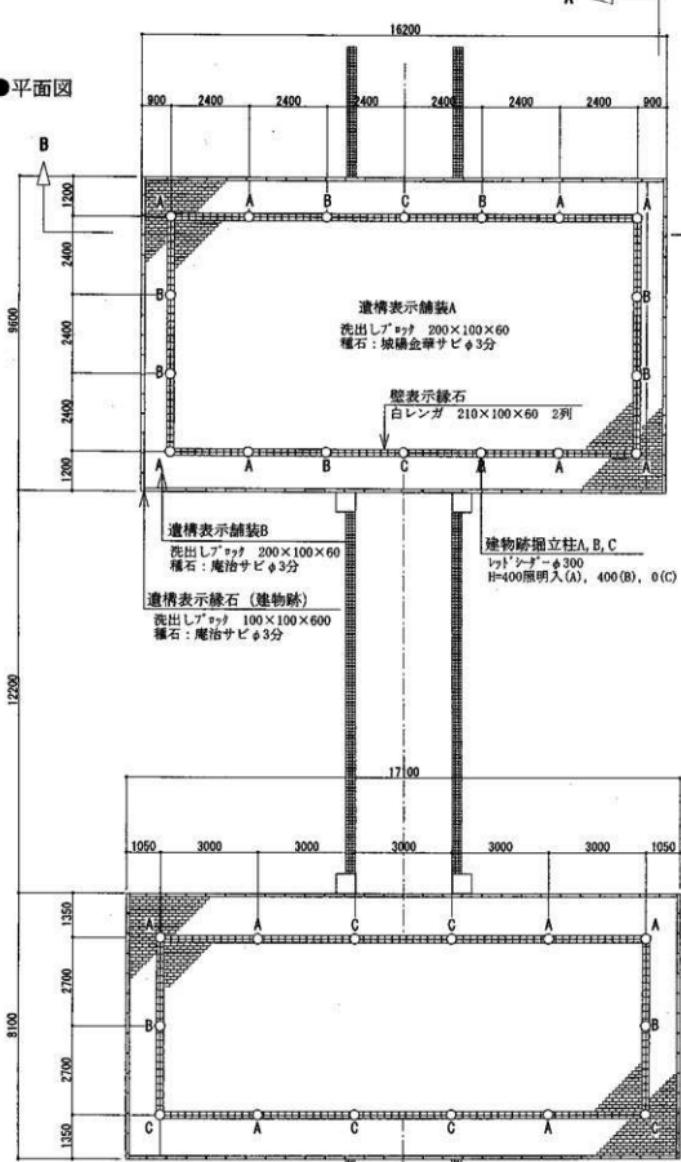
第15図 中心建物 (S B06・07) 遺構表示設計図

各掘立柱建物跡は、推定される軒出の部分まで洗い出しブロック舗装し表示した。洗い出しブロック舗装は、身舎部分が城陽金華サビ、軒出部分が庵治サビ、身舎と軒出の間の壁部分を白色レンガと材質を変えた。この洗い出しブロック舗装は、凍結による剥離を防ぐためプレス成形品の洗い出しブロック(20cm×10cm×6cm)を使用した。

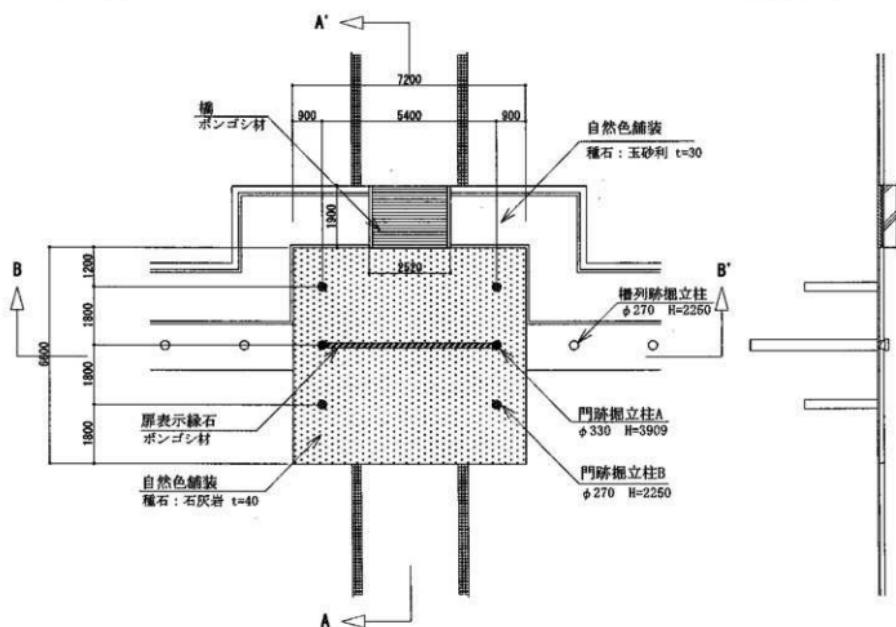
第19図 北門遺構表示設計図

表示内容は、径0.33mの主柱を地表面から高さ3.909mに立ち上げ、控柱は0.27mの径で2.25m立ち上げた。主柱、脇柱の構造及び仕様は、掘立柱と同様である。平面は、復元される西門と同じ範囲を脱色アスファルト舗装(不透水性種石:玉砂利)で表示した。また、主柱と控柱の足下にも掘立柱網と同様にライトアップ用の照明を設置した。

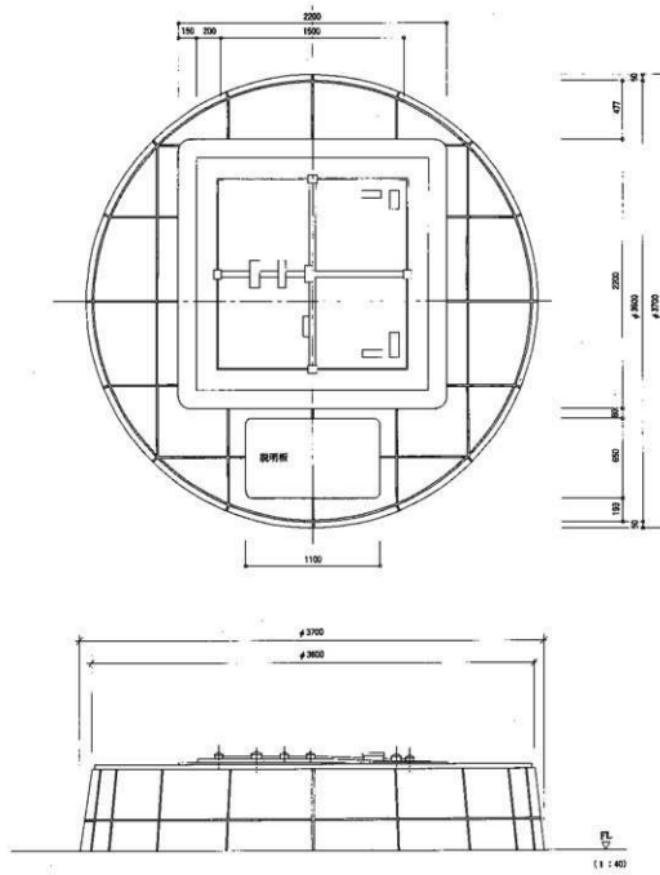
第20図 屋外展示模型設計図

遺構復元模型 遺構復元模型は、アルミ鋳物製、100分の1縮尺で製作し、遺跡の南西端近くの入口広場内に設置した。これは、模型と整備した遺構表示が対比できるように配慮したもの。遺構表示と同様に法華寺畠遺跡ⅡA期段階の遺構復元を、地形を含めて表現したが、建物や柵列、門は地形縮尺に対し1.4倍のスケール（建物の縦横比率は1:1）模型として立体感をだした。模型の大きさは、2.20m四方で、遺跡内の表示に限った。アルミ鋳物は着色が可能であったが、退色などの問題からアルミ色のままとしている。また、アルミの肌を荒らすことによって地表面を表した。この模型を、径3.70m高さ0.70mの円形の花崗岩化粧コンクリート台に据えているが、

高さの設定は見易さといたずら防止を考慮した結果である。なお、建物などの遺構復元模型の制作には、特に環境整備委員の佐藤興治氏の指導を受けた。

遺構復元模型には、アルミ鋳物が強固で表面の細かい表現が可能であることから採用したが、踏圧などによる建物や門、板塀の損壊が懸念された。特に板塀は薄い板状であり、破損する恐れがあり、鋳型を保存し補修が可能な状況にしている。

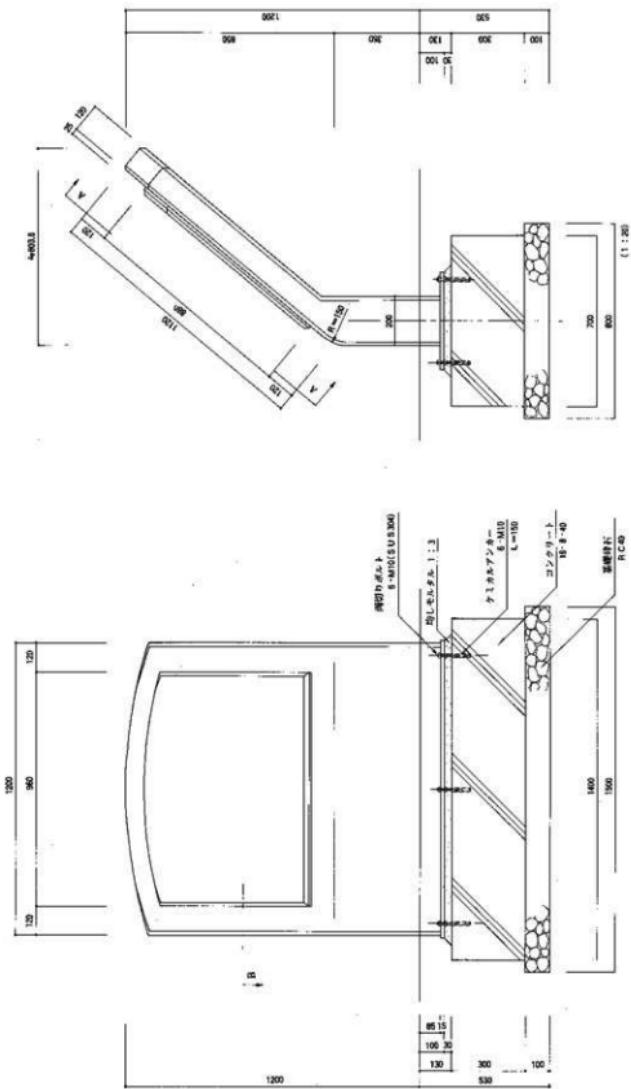
第21図 遺跡説明サイン設計図

案内板 遺跡全体を説明する案内板を入口広場に設置し、西門跡近くに門跡・溝跡・柵列跡の説明板、中心建物跡・南門跡・南西隅建物跡の付近に各遺構説明板、北側の広場に遺跡説明板を設置した。案内板、説明板とも、本体はアルミ鋳物製（AC-3A）でクロム酸皮膜処理後にアクリル樹脂焼付け塗装仕上げとしたものに、文字を浮き彫り状にしたアルミ鋳物製の説明板を取り付けた。説明板の大きさは、入口広場の案内板が縦0.88m・横0.96m、他は縦0.45m・横0.42mの大きさ。

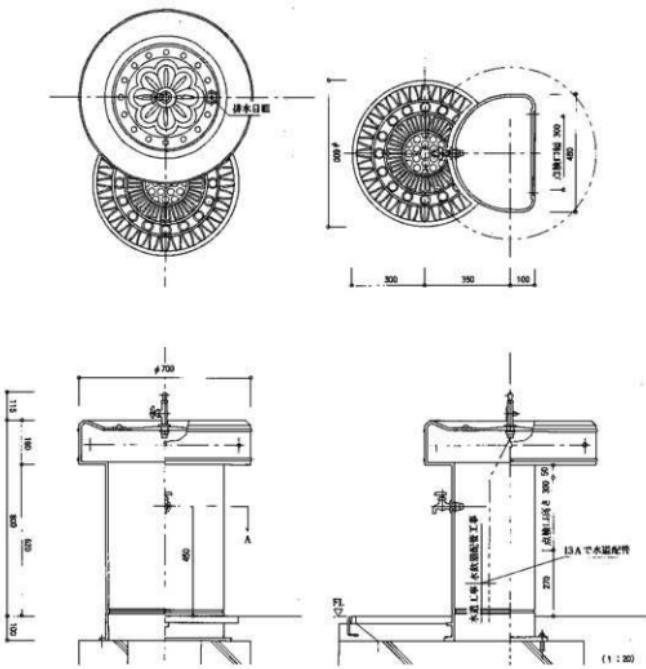
第23図 水飲み施設設計図

水飲み・車止め 水飲み施設は、入口広場内に1基設置した。施設本体はアルミ鋳物製でアクリル樹脂塗装を施した。頂部の水受部には伯耆国分寺跡出土軒丸瓦の瓦当をデザイン化した文様を浮き彫り状に表現した。この軒丸瓦は、伯耆国庁跡や法華寺煙遺跡でも出土しており、今後に計画されている伯耆国庁跡の整備事業でも使用する予定である。

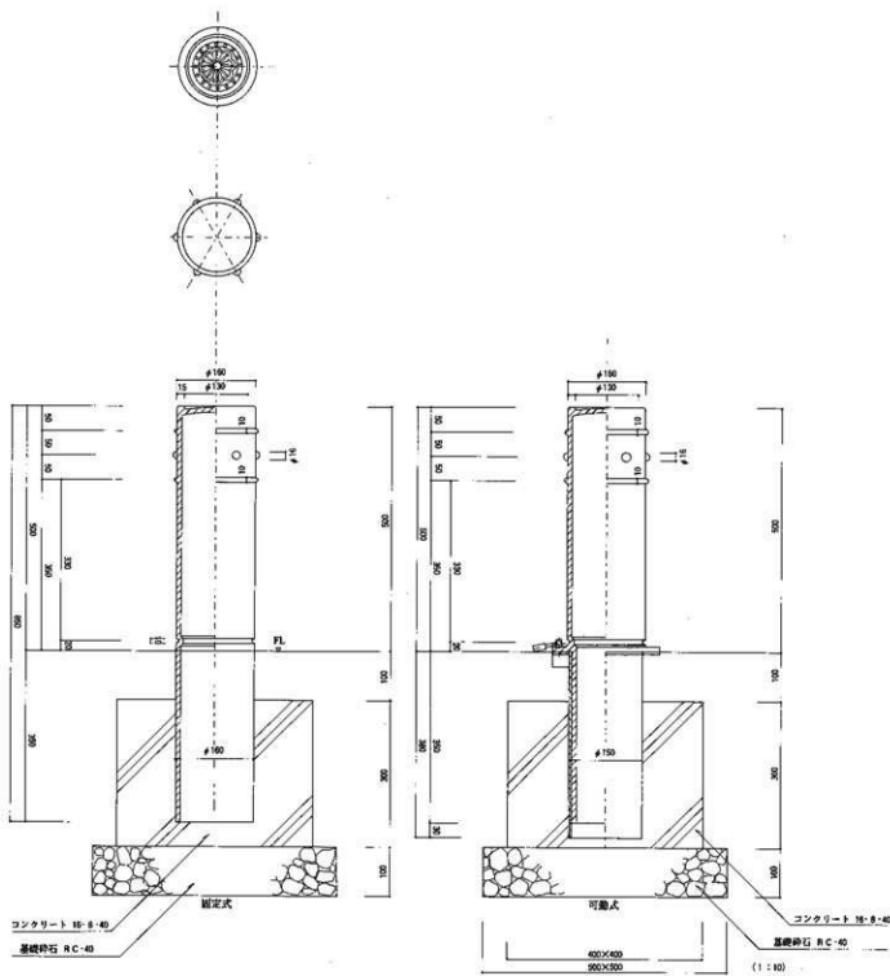
第24図 車止め（固定式と可動式）設計図

また、入口広場と市道の接する所と、北側広場の入口部分に車止めを設置した。車止めは、径16cm、高さ50cmの円筒形で、アクリル樹脂塗装を施したアルミ鋳物製とした。この車止めも、頂部に水飲み施設と同様の瓦当文様を施した。

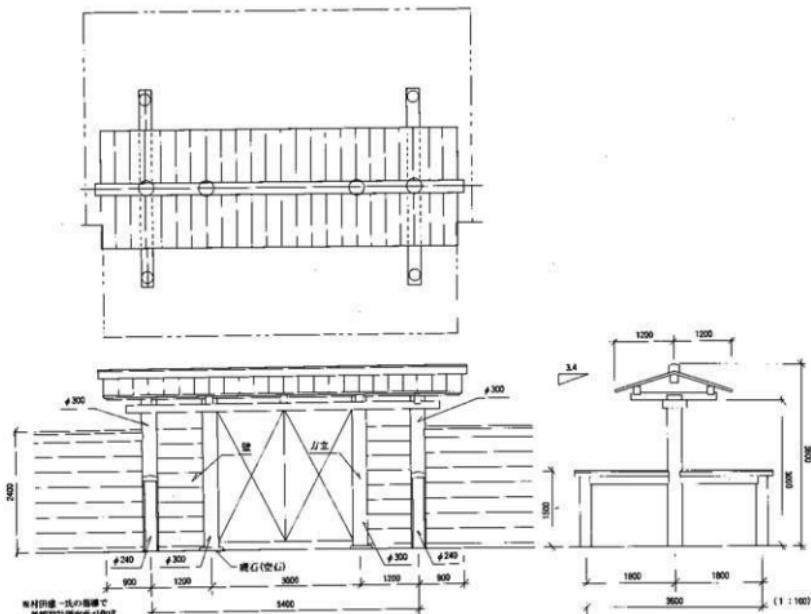
第26図 鳥居形門復元計画図面

この提言に対して、環境整備委員会では、主柱と控柱の柱掘方がほぼ同じ規模などの疑問点がだされたが、「鳥居形門という考えは、個性的で遺構の性質から想定されており、ユニークでよい。」との意見が多く、鳥居形門の復元で準備を進めることになった。（図26）

四脚門復元案 鳥居形門復元の基本設計を財団法人文化財建造物保存技術協会に委託したが、事例がないことから協会内部で検討がおこなわれた。その結果、鳥居形門では資料がなく文化庁の復元検討委員会の了解をとることが難しいこと、桁行が広くても検出されている柱穴で四脚門は建つという意見がだされた。中心になって資料の検討をしたのは、設計第2課長（当時）の近藤

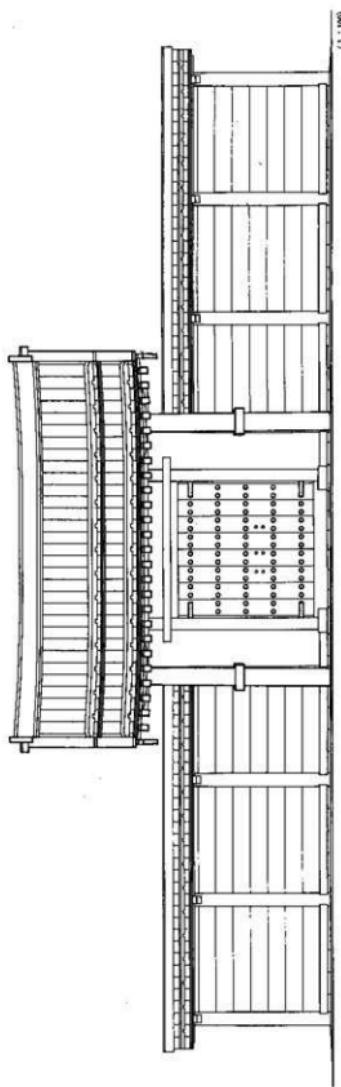
第29図 四脚門正面図

桁 行	側柱真々	5.212m
梁 間	側柱真々	4.000m
軒 の 出	側柱真から葺板の軒先まで	1.629m
蟻羽の出	側柱真から破風板外面まで	1.455m
軒 高	地盤面から側桁上端まで	4.364m
棟 高	地盤面から樋棟上端まで	6.361m
平 面 積	側柱内側	20.4m ²
軒 面 積	茅負下角、破風板外面内側	52.9m ²
屋根面積	葺板軒先、破風板内面内側	63.8m ²

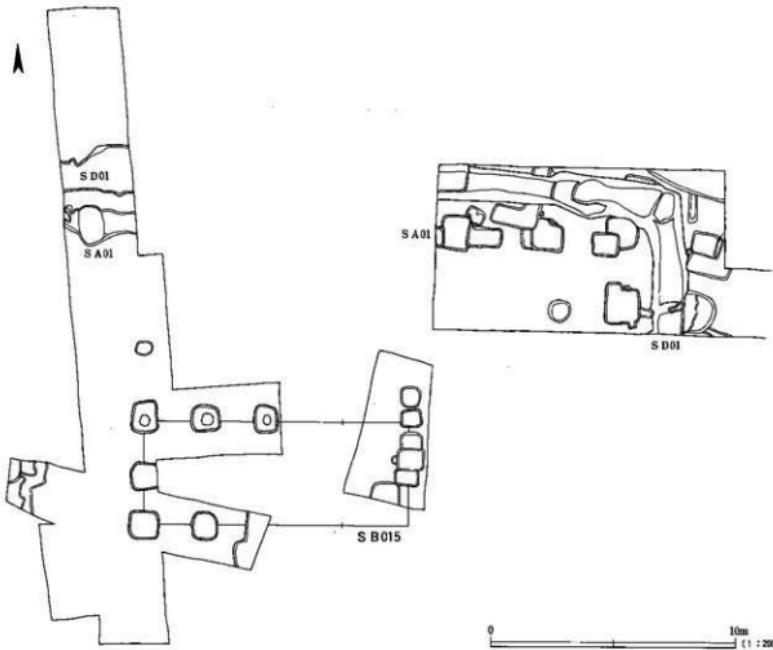
第39図 S B015・S D01平面図

S B 015 北東隅で3次調査時に確認された東西建物である。4次調査で桁行4間(10.8m)×梁行2間(4.2m)であることを確認した。

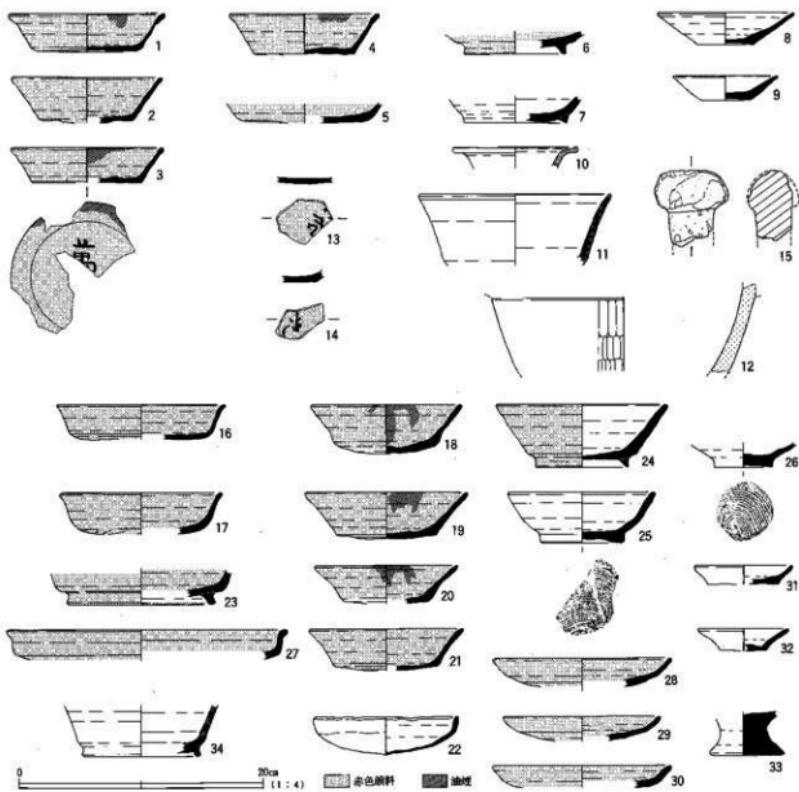
第44図 4次・5次調査出土遺物

土師器皿(8・9) 口径8.4~11.0cm、器高2.0~2.7cm。ロクロ製の土師器皿でおおむね小型品。口縁部の外傾度は低く、大きく上外方へ開く。底部は小さく平坦をなし、大部分が回転糸切り技法を伴う。彩色なし。時期は国庁編年の第3段階である。

灰釉陶器(10) 壺の口縁部片である。口径9.8cm。

須恵器(11) やや大型の坏部の口縁部(11)である。小片。

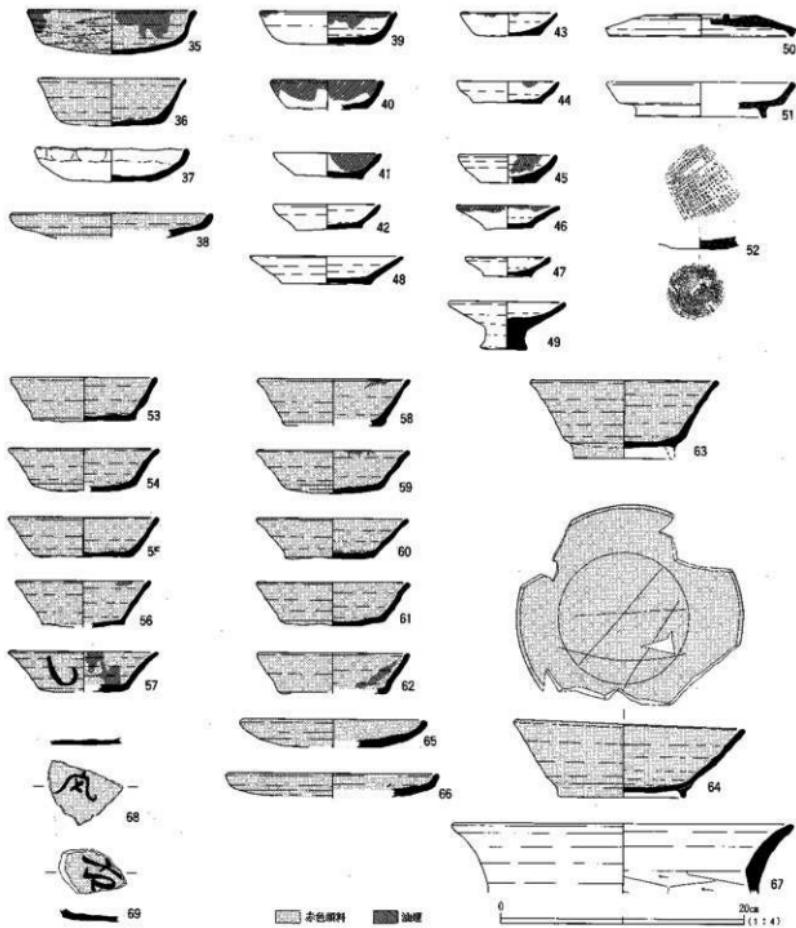
第45図 1次～3次調査出土遺物

土師器柱状高台坏(33) 中実の円柱状脚部の坏。坏部は欠損する。

須恵器坏B(34) 口縁部が大きく外反する器高の高い坏に高台を付ける。口縁端部を欠く。

土師器皿B(38) 高台部を欠いた皿B。口縁部を外方に短く屈曲させる。底部はヘラ切り技法の後高台を貼り付ける。
