平成 20 年度
出雲市文化財調査報告書

中村横穴墓群

堂ノ原城跡

神戸川堤防跡

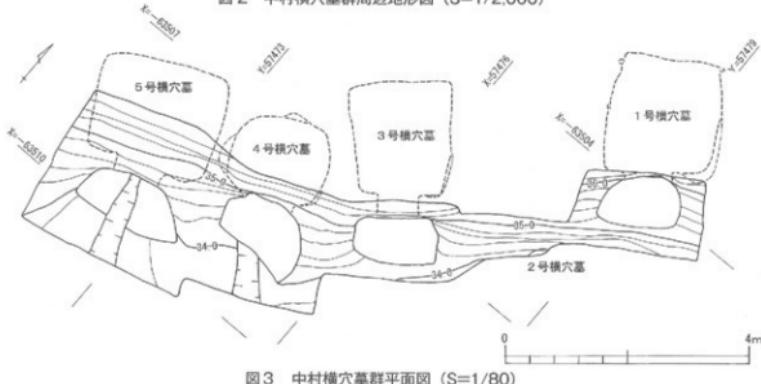
図3 中村横穴墓群平面図 (S=1/80)

中村横穴墓群は、1号横穴墓から5号横穴墓の5基が1m間隔で砂岩岩盤に掘削されている（図3）。1号横穴墓は標高36～35mの位置に開口していた。玄室内は盗掘され、流土も残っていない状況である。1号横穴墓の南西側に2号横穴墓から5号横穴墓がある。2号横穴墓は標高34m付近にあり、中村横穴墓群ではもっとも低い開口位置である。開口部の一部が見えるのみで、遺構の多くは埋没している。3号横穴墓から5号横穴墓は前庭部で開口し、玄室と前庭部は埋没している。3穴とも玄室及び前庭部の流土上面に近世のカワラケが散在しており、近世までには盗掘されていたことがわかる。その後、1号横穴墓以外は埋没し、今回改めて発見されたのである。開口位置は、標高35～34mにかけて、3号横穴墓→4号横穴墓→5号横穴墓と標高が下がっている。

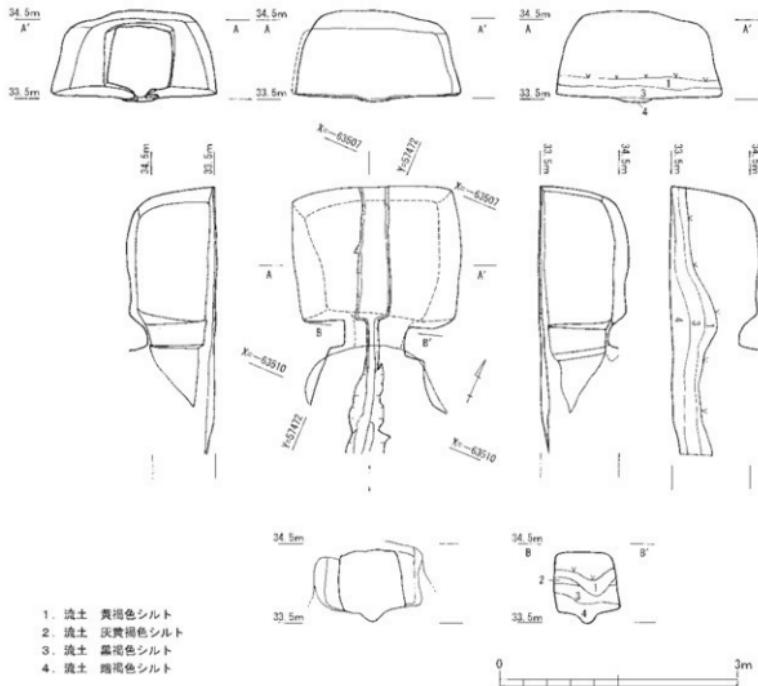
図5 中村5号横穴墓実測図 (S=1/60)

前庭部・玄門部 玄門部は奥行き約0.4m、幅約0.7m。天井は玄門まで残存している。床面は平らで、床面の中央には、玄室奥壁から前庭部にかけて断面逆台形の排水溝がある。排水溝は、玄室内では幅約0.4mと広く丁寧に造られ、玄門部で幅0.15mと狭くなり、前庭部では粗い造りで、幅約0.5mと再び広がり、深さ約0.1mを測る。排水溝は、玄室から前庭部へ水が流れる傾斜となっていて、調査区外へ延びる。前庭部は、玄門側が幅約1.2m、手前幅約1.7m、奥行き約0.9mを測る。

玄室 玄室は横長長方形で幅約2.1m、奥行き約1.7m、高さ約0.9mを測る。天井は平天井をなす。壁は垂直に近く立ち上がり、天井や側壁には剥離状のノミ痕がよく残る。石棺は無く、自然理の棺台が排水溝を挟んで左側と右側に置かれている。

棺台 玄室の左側を棺台1、右側を棺台2とする。棺台1は0.2～0.4mの加工痕の無い角櫛7つからなり、玄室の左壁と排水溝で区画された範囲の床面上に置かれている。棺台2は、約0.2mの加工痕の無い角櫛6つからなり、玄室右の奥壁側の床面上に置かれている。

閉塞状況 閉塞は、板石が発見されなかったため、木製の板を使用したと考えられる。前庭部には、人頭大の礫が多く、木製の閉塞板を押えていたと考えられる。

土層堆積状況 1～4層は流土で、盗掘坑らしい土層はみられない。したがって、盗掘は流土が入る以前に行われたと考えられる。玄室のほとんどの床面直上には3層が堆積していて、4層は排水溝のみに堆積していた。

玄室は平面形が横長の長方形で、墓は垂直気味に立ち上がり、天井は平天井をなし、軒線、棟線などは無い。平面形が横長になるタイプは、出雲西部には少なく、出雲東部に多くみられるものである。壁が垂直気味に立ち上がる特徴は、出雲西部に多い。平天井は、出雲地域では珍しいタイプであるが、掘削途中の段階とも考えられる。これらの形態的特徴からは、系譜が出雲東部、西部とも判断できない。前庭部から玄室奥にかけて直線的な排水溝があり、その左右に棺台状の礫が置かれている。明らかに屍床を意識した空間利用である。排水溝が玄門部で狭く、玄室内で広くなる形態は一宝寺2号穴と同じである。また、出雲西部では、板状に加工した石床が一般的であり、5号横穴墓の棺台の状況とは異なる。これらの棺台付近では、2体の埋葬があったことが推定される。1体は壮年男性であり、もう1体は詳細な年齢は特定しがたいが、若年者であることがわかる。閉塞は、木板で行われたと推定され、木板の押さえの礫が前庭部で検出されている。

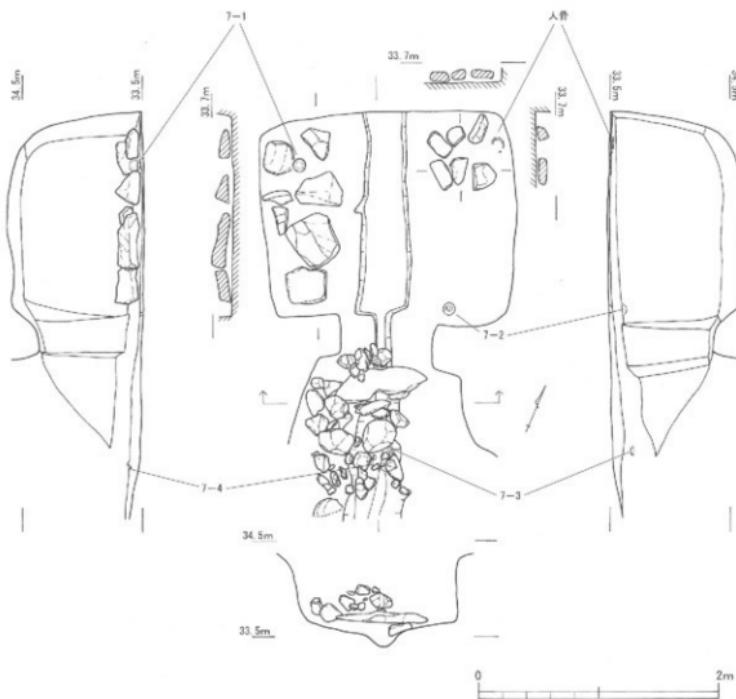
図6 中村5号横穴墓出土遺物出土状況 (S=1/40)

遺物出土状況 玄室からは、棺台1の奥壁隅の櫛の上から、完形の須恵器杯（図7-1）が出土した。棺台2と右壁との間からは人骨が出土したが、床面からは約3cm浮いていた。出土層位は3層で、人骨については第4節で詳細を報告する。玄室右側の玄門近くでは、須恵器の杯（図7-2）が床面直上で反転して出土した。前庭部では、閉塞石の隙間に、須恵器片（図7-3・4）があった。

玄室内には棺台が認められ、その間から人骨が出土したことである。玄室には玄門から土砂が流入しており、その上層は4層に区別されている。人骨が含まれていたのは第3層であり、床面からは3cm上方から検出されたことになる。人骨の検出された位置は、玄門から見て玄室の右奥である。また、玄室内の流上上から近世のカワラケが出土したことである。

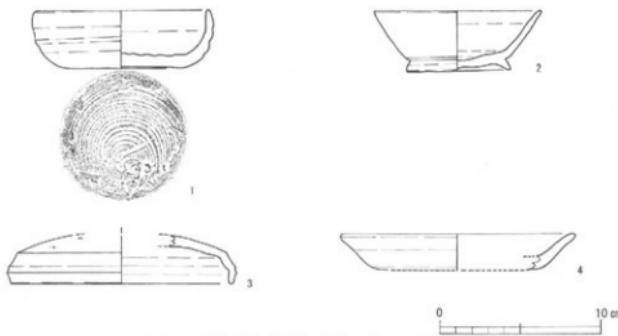
図7 中村5号横穴墓出土遺物実測図 (S=1/3)

出土遺物 (図7) 図7の1～4は須恵器である。7-1は完形品の無高台の杯で、口径11cm、器高3.6cmを測る。体部と底部の境が緩やかで、口縁部は内湾して立ち上がり、端部は丸く仕上げられている。底面外側は、回転糸切りが施されている。7-2は完形品の高台付杯で、口径10.4cm、器高3.8cmを測る。体部は直線的に外傾し、端部は先細る。高台は、底部最外周に接合され、ハの字状に開く。高台端部に面取りはされていない。7-3は杯の蓋の破片で、復元口径約14.2cmを測る。つまみの形態は不明である。口縁端部は折り返されて二段に折れる。7-4は皿の口縁部で底部は欠損している。復元口径約14.6cmを測る。体部は底部から外反して立ち上がり、口縁端部は丸く仕上げられている。7-1～4の時期は、8世紀前半頃と考えられる。

5号横穴墓の時期 5号横穴墓からは、8世紀前半の須恵器が出土した。しかし、出雲地域では8世紀に掘削される横穴墓は未確認で、出土須恵器は追葬に伴うものと考えられる。したがって、5号横穴墓の築造時期を決める遺物は出土していないことになる。そして、出雲の横穴墓は、6世紀末以後に出現することから、5号横穴墓は6世紀末～7世紀にかけての築造と推定できよう。

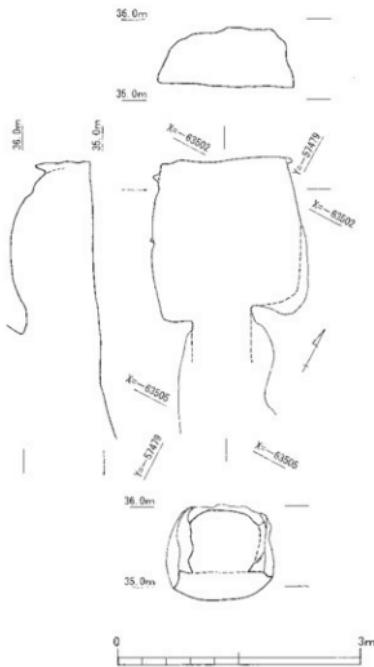
図8 中村1号横穴墓実測図 (S=1/60)

5号横穴墓の東側には1号横穴墓から4号横穴墓が開口している。5号横穴墓の調査に合せて出土が堆積していない1号横穴墓の測量を実施した（図8）。1号横穴墓は、平面形が縦長の長方形で、天井は丸天井をなす。壁の崩落がみられ、特に玄門部の破損が激しい。遺物の出土は無く、形態も一般的なもので、時期の限定は難しい。2号横穴墓は開口部の一部が見えるのみで、詳細は不明である。3号横穴墓は平面が縦長長方形で、天井は丸天井をなす。4号横穴墓は平面が横長楕円形で、天井は丸天井をなす。玄室の面積が狭く、未完成の横穴墓であろう。

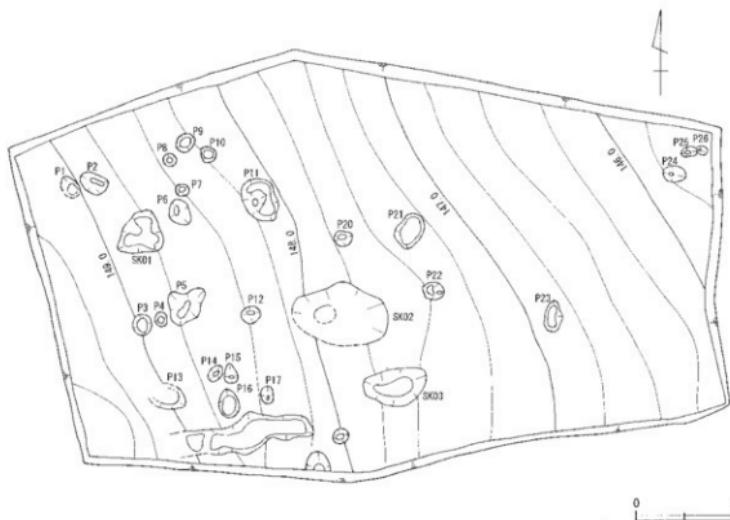
図 12 堂ノ原城跡遺構平面図 (S=1/100)

最初に30cmの表土を取り除き、その下から黄褐色の地山を検出した。この地山面に掘り込まれた土坑、ピット、溝状の遺構を検出したが、遺物の出土はなかった。

土坑は3基ある。直径は90～200cm、深さ30～40cmある。特にSK02は炭化物が厚さ15cm程度堆積していた。しかし、土坑の壁面に焼けたような痕跡が見られないので、一時に火を焚いて埋めたものと考えられる。

ピットは26基検出。径が20～50cm、深さ20～40cmある。

溝状遺構は1条。長さ2m、幅70cmまで確認でき、次第に消滅している様子が認められた。

今回の調査では遺物が出土しなかったため、検出した遺構の年代を特定することはできなかった。しかし調査範囲が堂ノ原城跡の縄張りの中にあることから、これらの遺構が槽のような付属施設の一部である可能性は高いと考えられる。

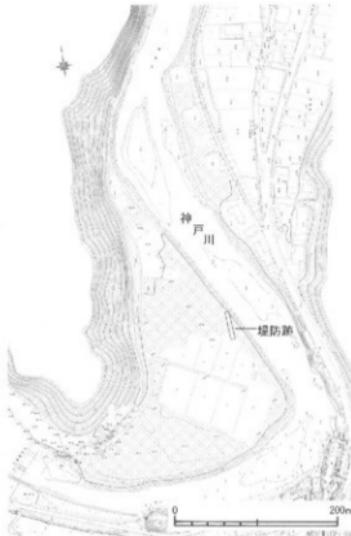
図14 堤防跡の位置と周辺地形図 (S=1/6,000) (右)

堤防状の構造物は、神戸川上流の出雲市所原町地内に位置し、河川の左岸を掘削中に発見された。神戸川は、標高200m前後の山に囲まれた谷筋を南から北へ流れしており、この構造物が確認された場所は、川が一旦東へ向きを変え、再度北へ流れを変える地点である（図13・図14）。

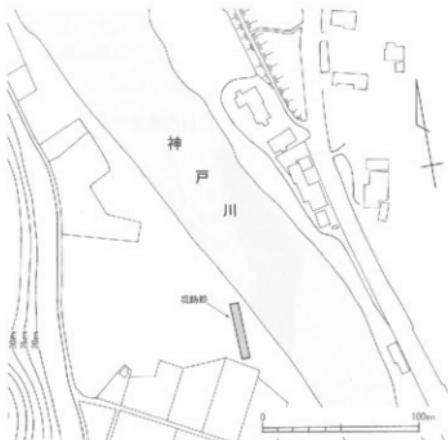
図15 堤防跡位置図 (S=1/3,000)

河岸の土砂を表土から2m程掘り下げた際に発見され、残存する長さは約35m、幅は下端約6m、上端3.3mである。根石が埋まっている旧地盤からの高さは約1.6m、方位は長軸がほぼ北に向いている（図15）。

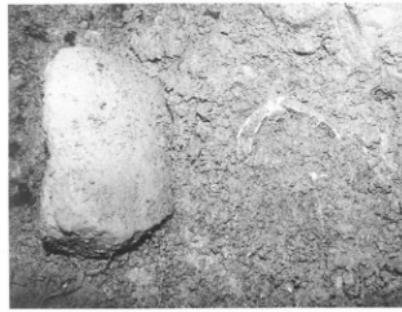
中村 5号横穴墓玄室内人骨出土状況

写真から判断するとこの下顎骨は、歯槽を上面に向けて出土していたようである。下顎骨は主に右半分が残存しており、重厚である。第1大臼歯に相当する歯槽は、吸収閉鎖をきたしている。第2大臼歯は、発掘時に歯冠の部分が欠損したようで、歯根のみ残存しており、その断面は新しい。第3大臼歯の歯冠の咬合面を見ると、わずかに咬耗が認められ、その程度はMartinの1~2度である。小臼歯に相当する歯槽は、破損のため確言できないが、歯槽が閉鎖していた可能性が高い。歯式は以下の通りである。

第3大臼歯は、写真で認められた下顎には定植しておらず、下顎から数cm玄門側に離れた場所から検出されている。しかし、実際の骨と歯を観察すると、これらは同一個体のものであり、土砂の流入や人為的な要因によって、定植していた歯牙が遊離したものと考えられる。

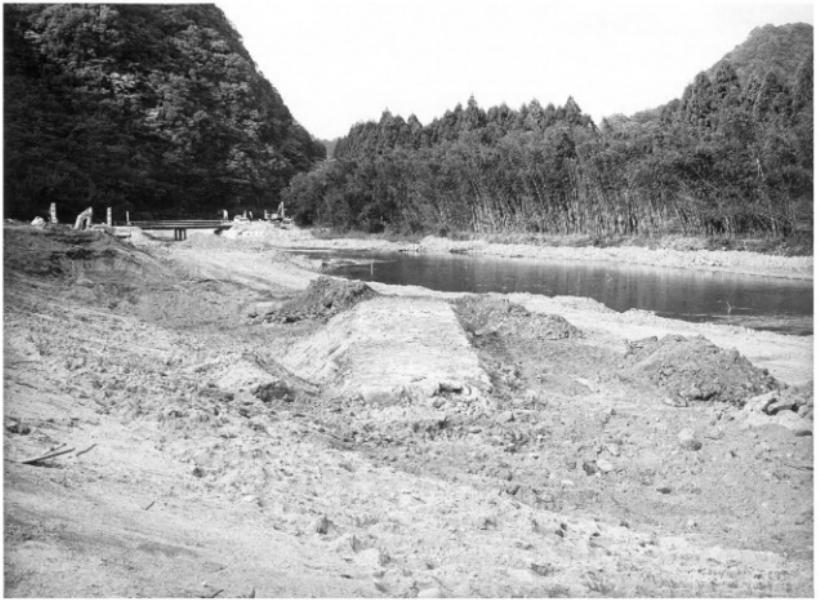
神戸川堤防跡遠景（南から）

構造物は側面を石積みしたもので、根石を約6m離して南北方向に2列並べ、その間に握りこぶし大から人頭大の河原石を詰め込み、断面台形状に構築している（図18・図版7）。

丘側（西面）は長さ1.0mを超える石が根石として使用され、その上に石が4段積まれている。この根石をあわせると丘側の石は5段積みとなる。根石は長方形の石が使用されており、長軸を川の流れと直交させる向き（東西方向）で配置している。石積みの角度は約40度で、川側に比べると緩やかな角度となっている（図18・図版7・8）。

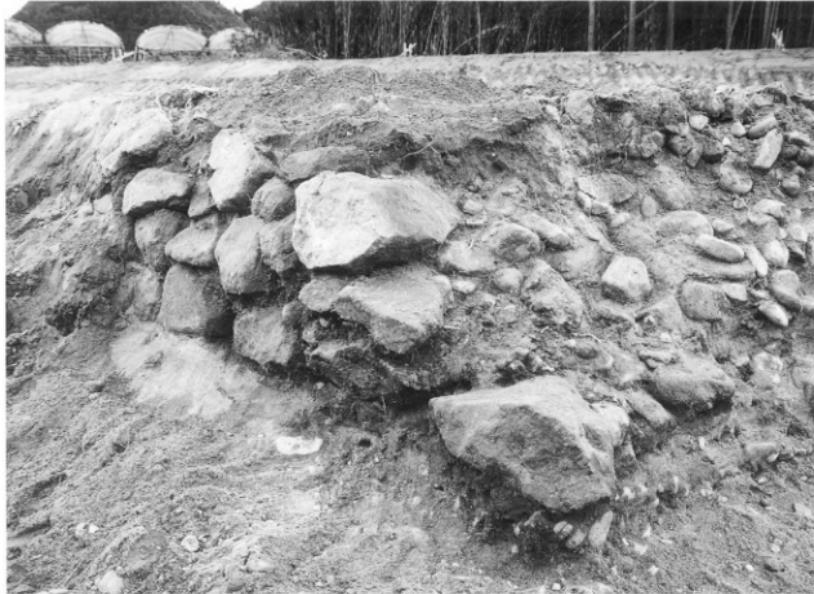
堤防跡石積み状況（北東から）

とが分かる。根石の脇には石を支えるために打ち込まれた杭が残っていた。また、残存状況からすると、石は4段に積まれていたと考えられる。川側の石積みの角度は、地盤から0.8mの高さまではほぼ垂直、その上は約70度である。
