史跡鳥取城跡附太閤ケ平 天球丸保存整備事業報告書

平成9年3月

鳥取市教育委員会

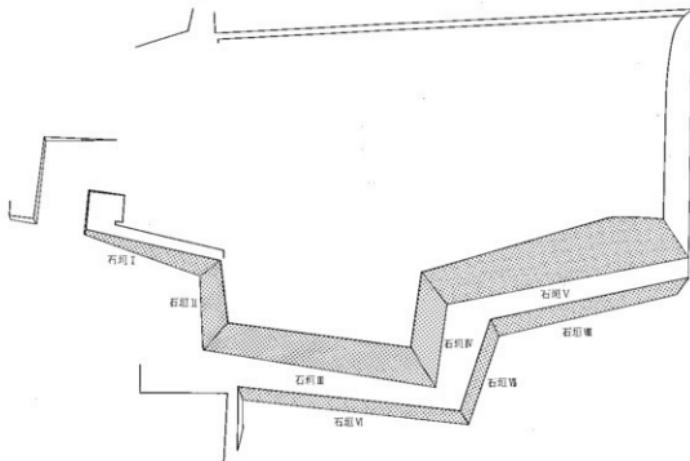
第4図 天球丸石垣概念図

修理は、事前に現存する石垣の写真測量図を作成し平面的な発掘調査を実施すること、修理範囲は崩壊している部分及び孕みが激しく崩壊の危険性がたかい部分に限ることなどの指導を得た。鳥取市では、この指導に基づいて、まず平成元年度から石垣写真測量を奈良国立文化財研究所の伊東太作先生の指導で実施することにし、石垣の解体・積上げは平成2年度に発掘調査を実施した後に着手することになった。石垣の修理範囲は文化庁の指導に基づいて北西側の石垣I、II、III、IVとV、VI、VIIの一部とした。およそ石垣の面積は1,000m²であった。

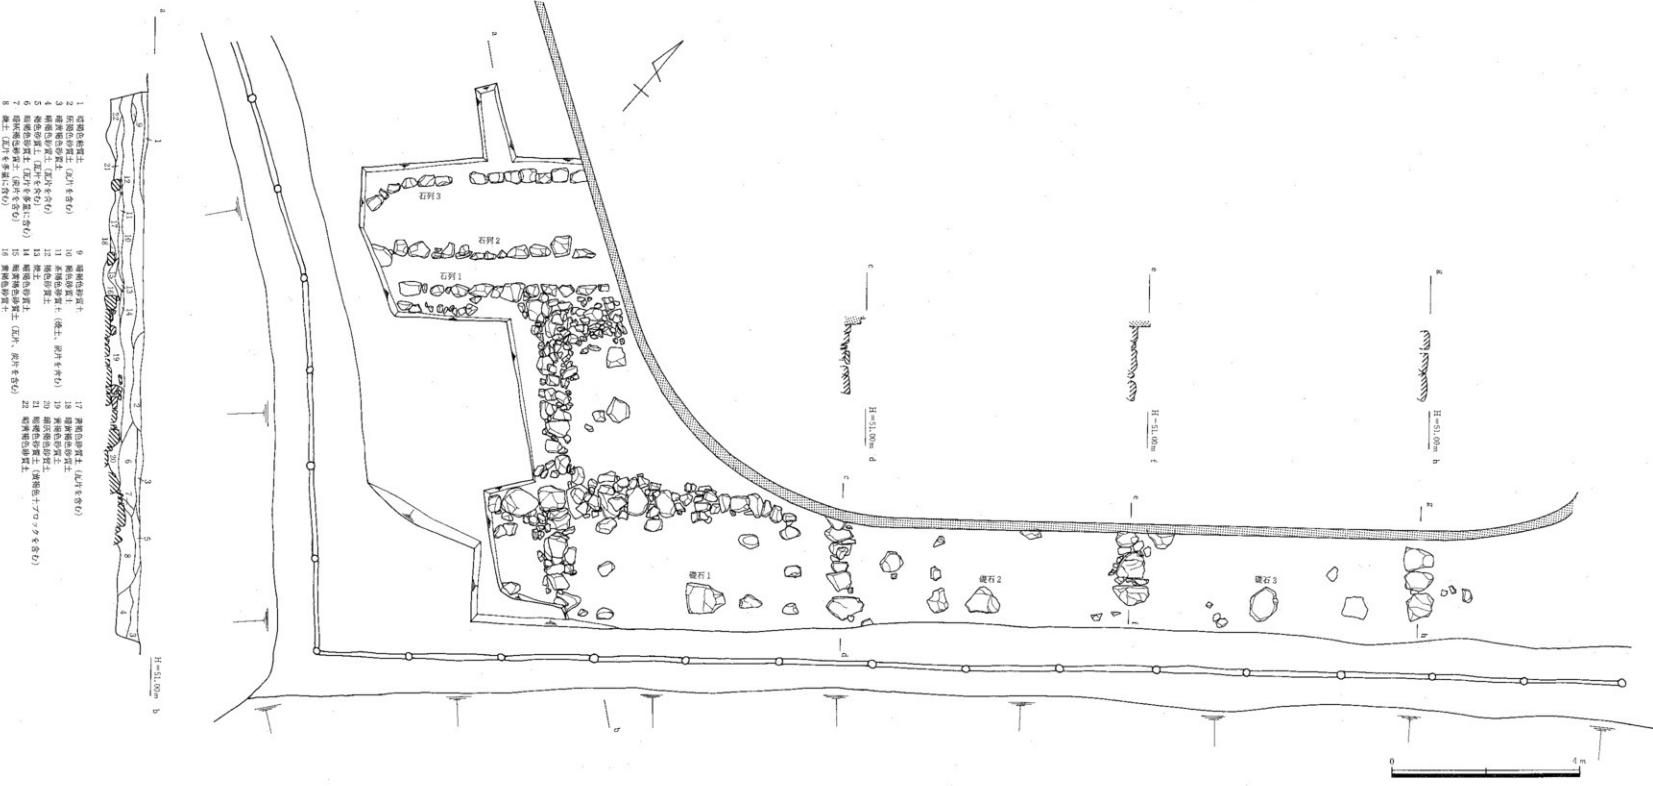
第21図 SB03実測図

鳥取城絵図（延宝8年）内には、天球丸南東端に三階櫓が描かれている。その位置等からS B03この三階櫓跡に該当するものと考えられる。

遺物は、焼土中から瓦、鉄釘が多数出土した。瓦は、遺存状態が悪くいずれも破片であるが、軒丸瓦、軒平瓦が含まれている。鉄釘は90点あまり検出された。長大な釘は少なく、長さ3cm～9cmのものが主

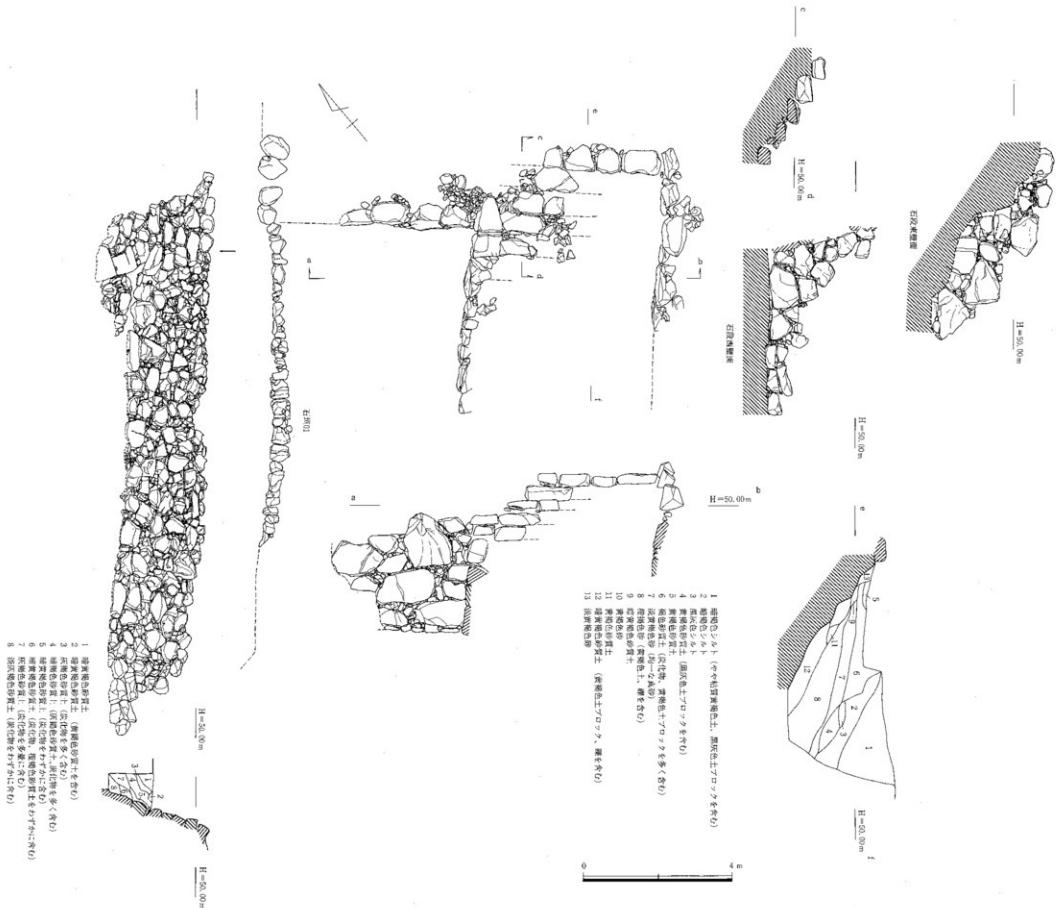
第25図 石段構造・石垣01実測図

石段遺構（第25図）

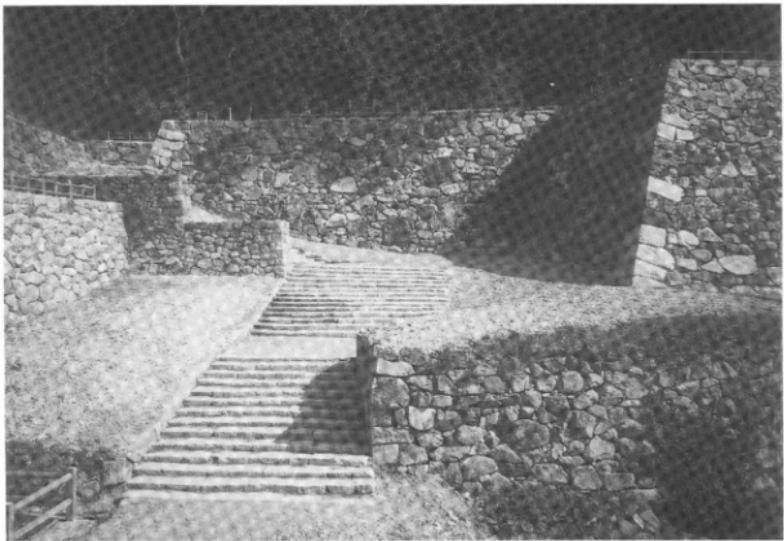
天球丸石垣Ⅰ修復後（南西から）

石垣Ⅰ 石垣面に何ヶ所か大きな石を配した石垣である。野面石、粗割石を使用する。天球丸に登る階段に沿って構築されているため徐々に高さを減ずるが、東側の入隅部で7.1mを測る。地山に乗った根石は、特に大きくななく上部の石垣面と同様である。修理前は石垣面の石材が脱落している部分が認められ、控えの少ない石材は前面に大きく傾いていた。また、天端は、当初の天端石の上に小さな石材を置き天端石としており、石垣の沈下に対する後の補修の跡が明らかである。

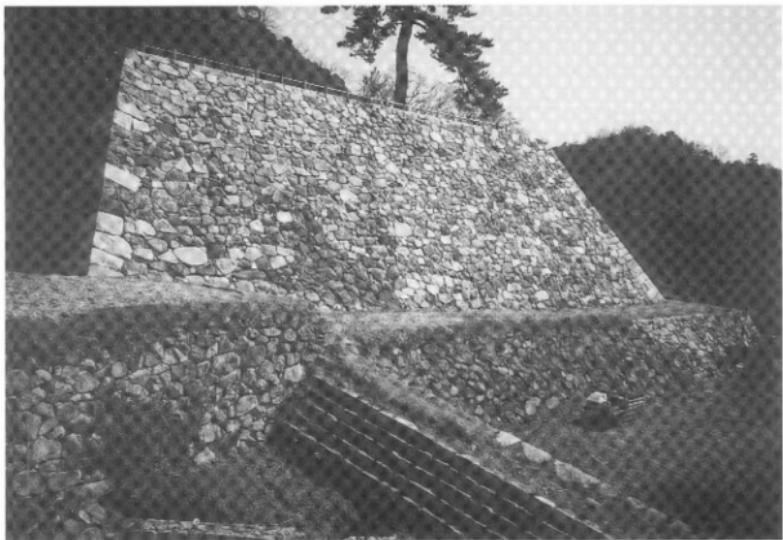
天球丸石垣Ⅲ修復後（西から）

石垣Ⅲ 天球丸の凸部前面の高石垣である。高さ10.3mを測る。こぶりの野面石、粗削石を使用した穴太（あのう）積みである。石垣中位と下段の二箇所が帯状に孕み出している。また、東南の隅角は前方に押し出され、今にも崩れそうな状態である。根石は南西部の隅角部を除いてほぼ地山上に乗っている。石材は上部の石材と変わらない。

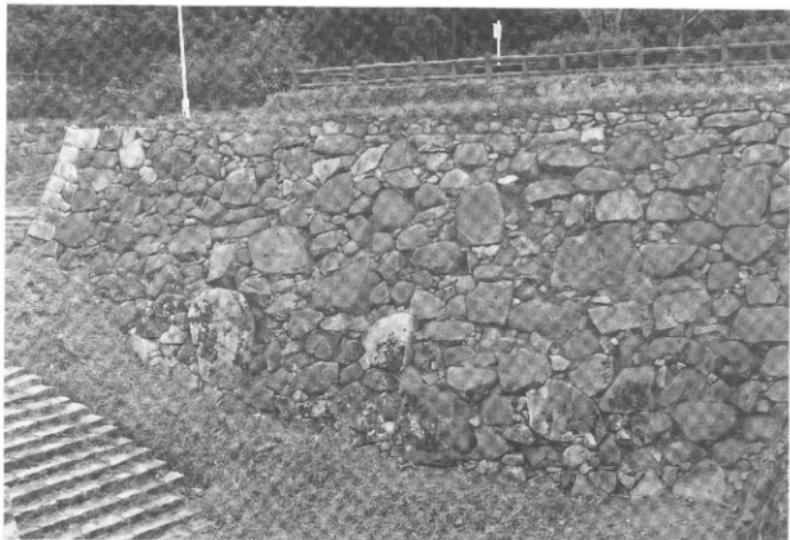
天球丸石垣 I (南西から)

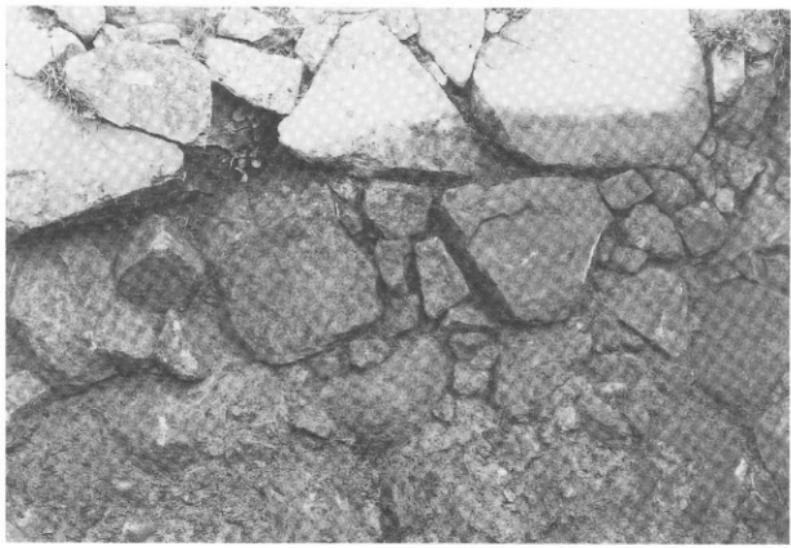
天球丸石垣 I 棚石 (南東隅)

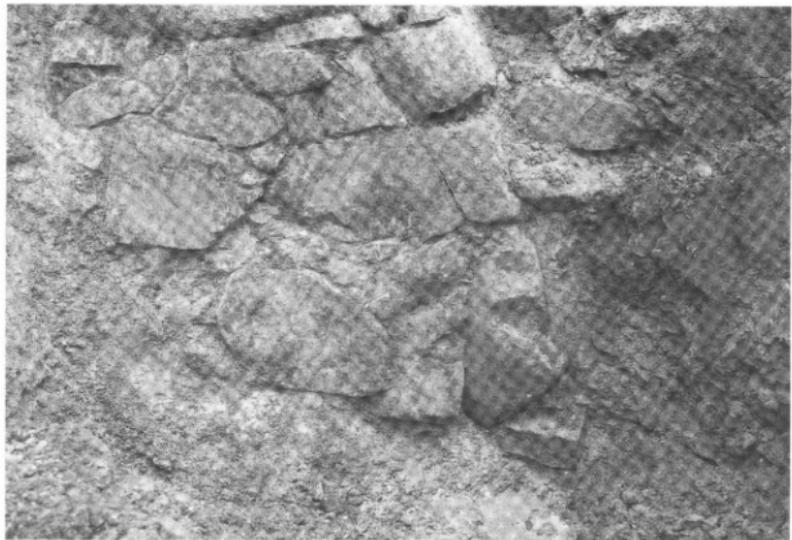
天球丸石垣Ⅱ 根石（南西角）

こぶりの石材である。入隅下端から右上方へ目地が通っているように見える部分があるが、ただちに石積みの時間差を示すものとは断定できないが、隅角部の傾斜の変化を含めて今後検討する必要があろう。隅角部は、曲輪造成前の自然地形の谷部にあたるため、かなり深い位置に大振りの根石をおいている。

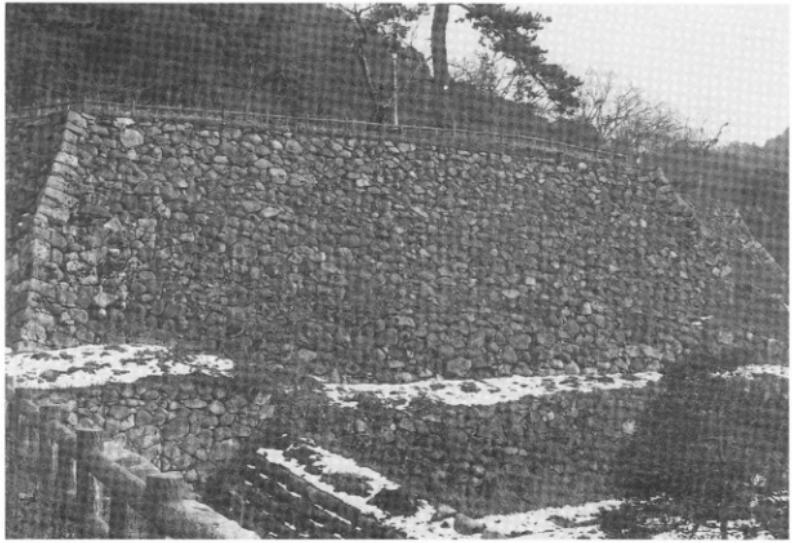
天球丸石垣Ⅲ（西から）

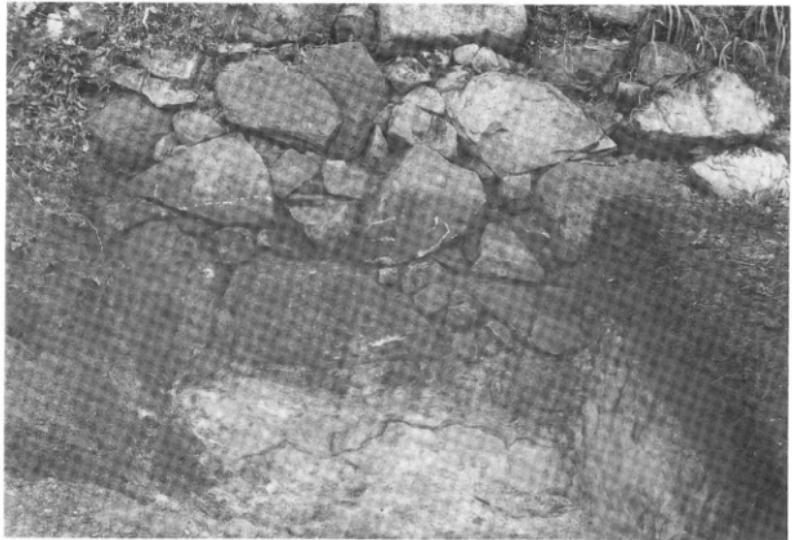
天球丸石垣Ⅲ根石（第2トレンチ部）

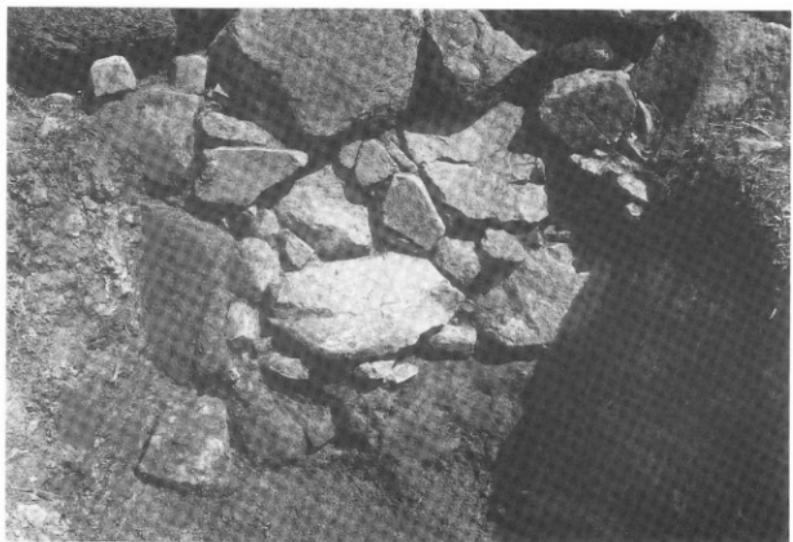
天球丸石垣Ⅲ根石（第3トレンチ部）

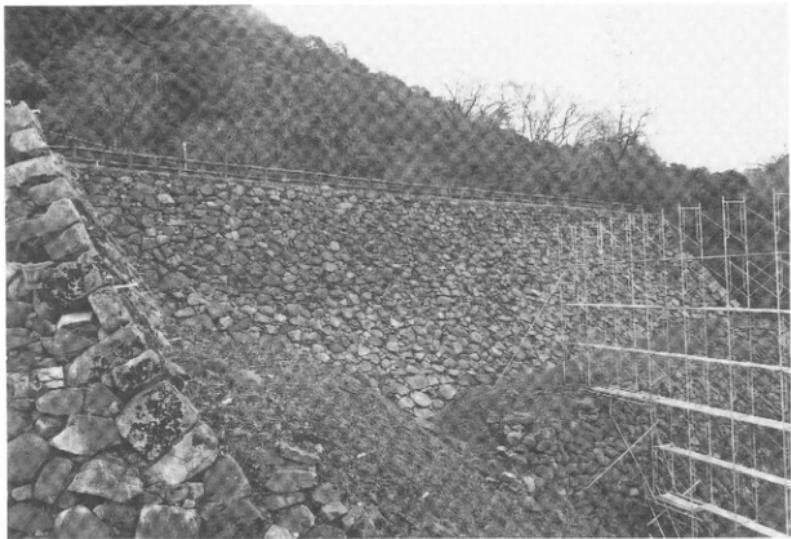
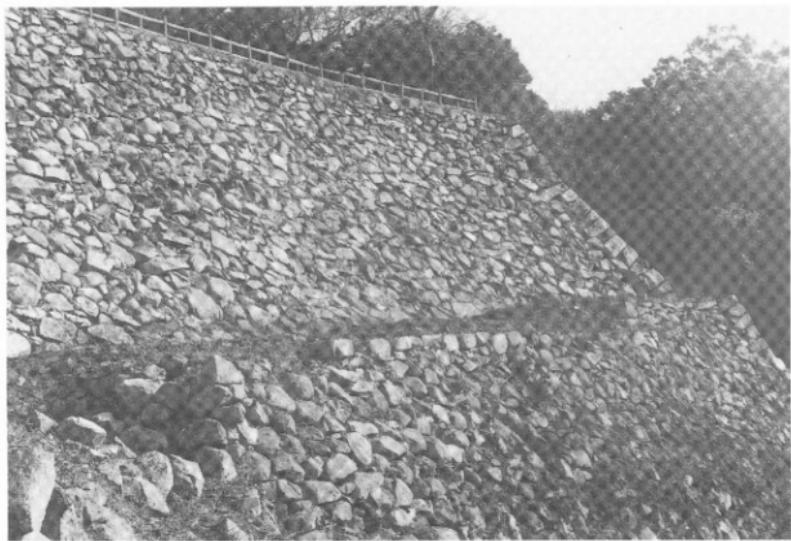
天球丸石垣V・VII（西から）

石垣Ⅴ 天球丸の凸部から南東方向に延びる高さ約9.4mの高石垣である。部分的に孕み出しが見られることから当初は凸部との入隅部分を修復する計画であったが、今回は見送ることになった。こぶりの野面石、粗削石を使用した穴太積みである。正面からやや東南方向でわずかに屈曲する部分が認められる。

石垣Ⅶ 石垣Ⅳの下方に位置する腰石垣である。現状は、こぶりの削石を使用した亀甲積様の石垣を湾曲させて積み上げている。この石垣を外したところ、当初の腰石垣の根石が残存しており角石から石垣Ⅴの腰石垣との入隅まで直線で並

ぶ。また、この石垣は、解体修理の過程で石垣Ⅲの方向に延び行くことが確認され、石垣Ⅲ、Ⅳの時間的な前後関係が判明した。地山を掘削しすぐに腰石垣を構築しており、裏込めは入らない。

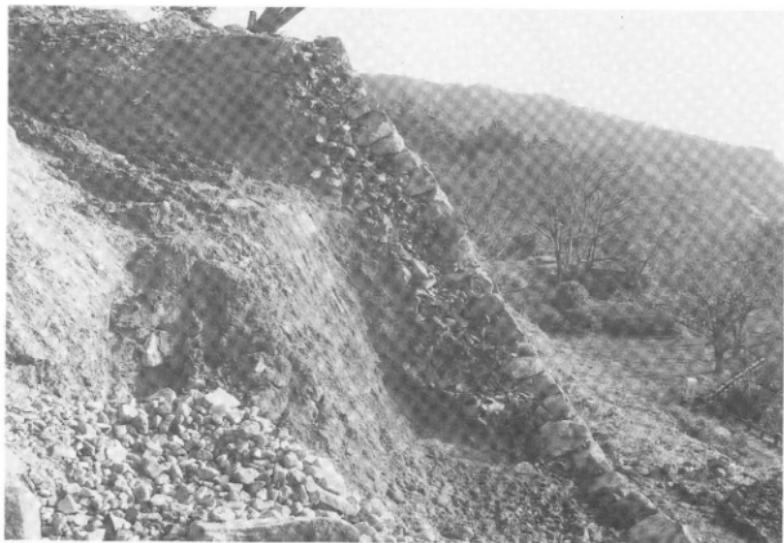
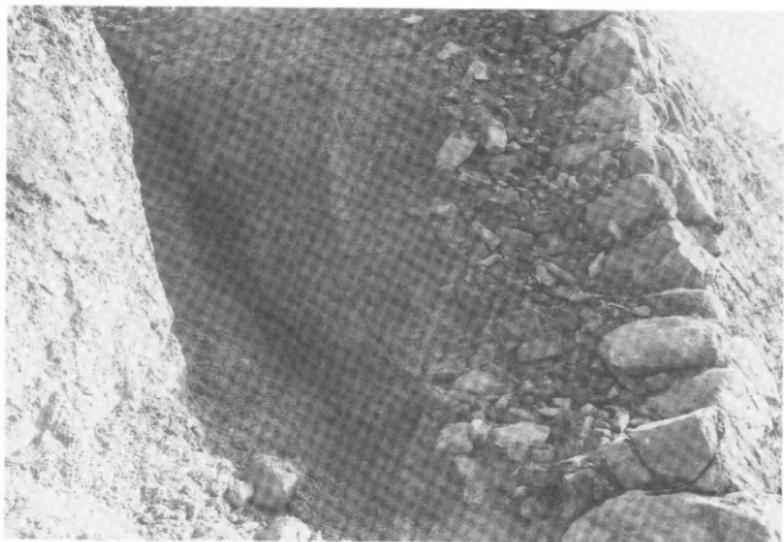
天球丸石垣Ⅲ裏込状況（北西から）

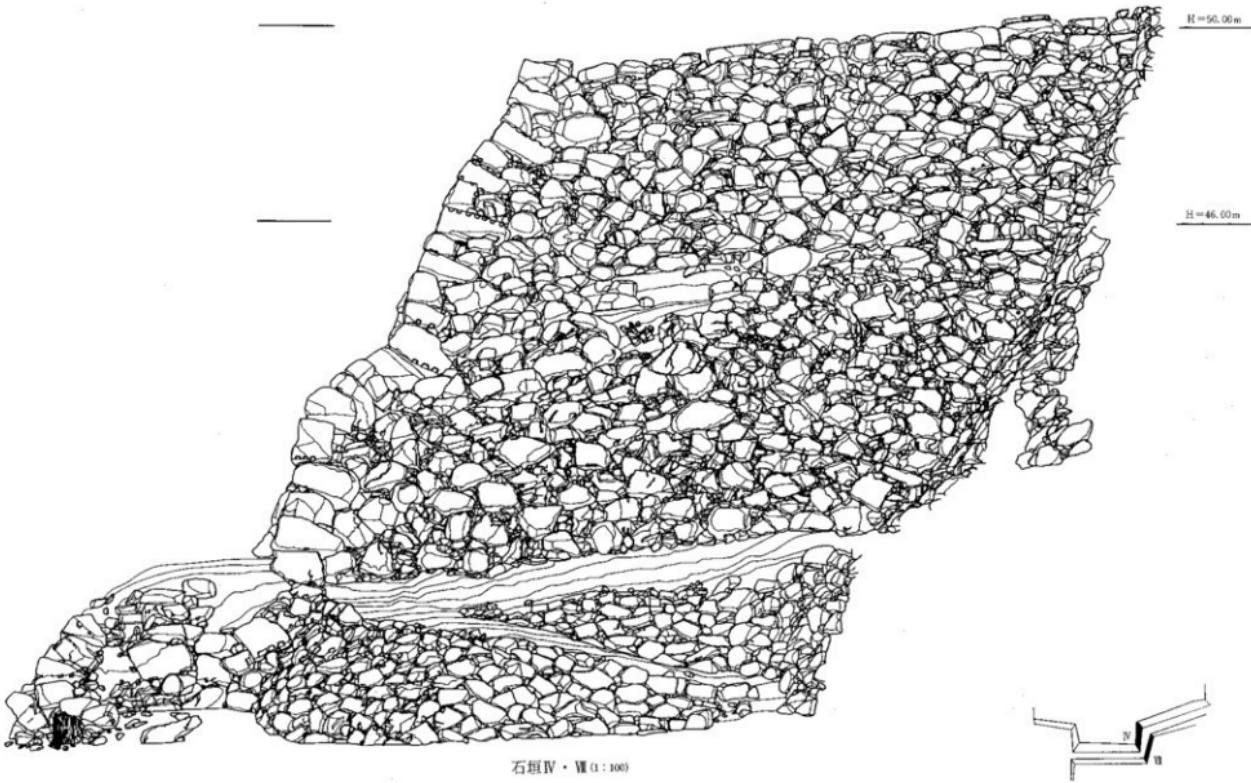
付図3 天球丸石垣測量図（石垣IV・VII）

石垣Ⅳ この石垣は、上部4.5m以下を土砂で覆われていた。上部の露出した石垣は、野面石、粗削石を使用したもので他の石垣との顕著な差異は認められない。下部の土砂を撤去したところ背後から野面石、粗削石を使用した石垣が現れた。この石垣は石材の割れも多く石積も弛んでおり、そのまま保存できる状態ではなかった。

文化4（1807）年12月に鳥取城石垣の修理を幕府に願いいた時の絵図（因幡國鳥取城絵図）の写しがあり、この石垣Ⅳの崩壊、孕み出しについての記載がある。

とあり、原因についての記載はないが、高さ約5m幅11mにわたって崩壊し、幅12.5m高さ3.3m孕み出したことがわかる。願い出た結果どのような修理がなされたのかは不明だが、修理前の石垣に見るような、土砂で覆い崩壊を止める処置がなされ、上部については新たな石積を行なったものと推定できる。

石垣IV、VIIは、すでに述べたように藩政期に一部崩壊し残った石垣も孕み出したことが記録にみえ、その後そう遅れずに土砂や土留石垣を設置することによって崩壊を防いでいたものと考えられた。このためこの石垣IV、VIIの復元について文化庁等に指導を仰ぎ、土砂及び土留石垣を撤去した状態、すなわち本来の石垣が露出下状態で復元することになった。これまで鳥取城跡の保存整備は、明治初年の状態に復元することを原則としており、その意味では本石垣は例外である。
