松江市文化財調査報告書 第96集

出雲国分寺跡発掘調査報告書

2004年3月
松江市教育委員会

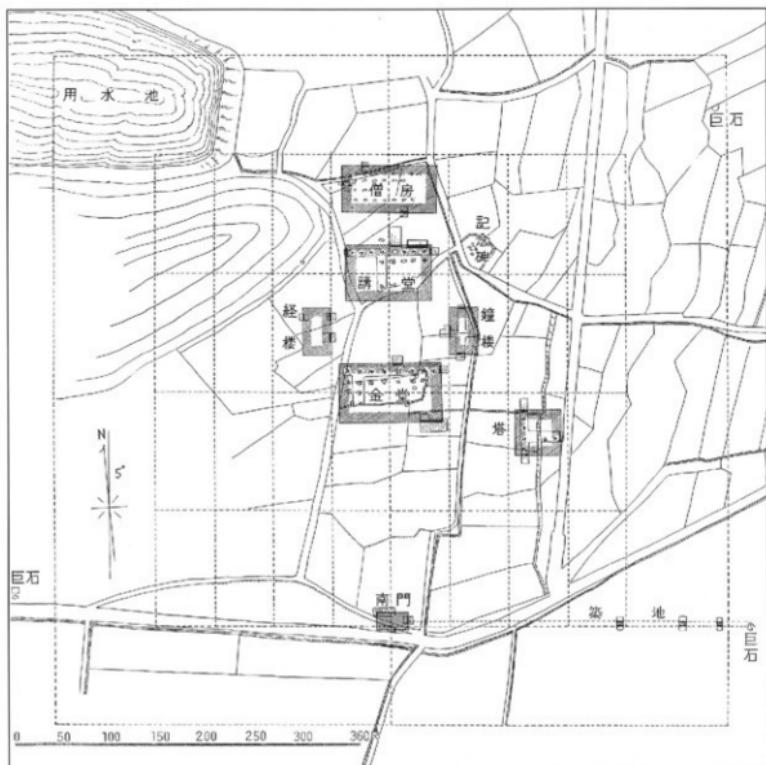
第4図 昭和30年調査成果図

調査方法は、それまで礎石の存在が知られていた「ダドコサン」周辺でまずボーリング調査を行い、その結果礎石の存在が確認された部分を発掘する形で行われた。それにより確認された遺構は僧房跡とされ、そこから伽藍を想定して調査区を設定し、最終的には僧房跡のほかに講堂跡、金堂跡、南門跡が一直線上に並ぶ東大寺式伽藍であることが判明した。その他にも塔跡、南門跡から南方の三軒屋に至る間には幅20尺の石敷道路、南門跡の東方延長上では土塀の遺構などが確認された。さらに周辺に残る条里区画との関連から、寺域の範囲は方2町四方であると想定されるなど、画期的な成果が得られた。

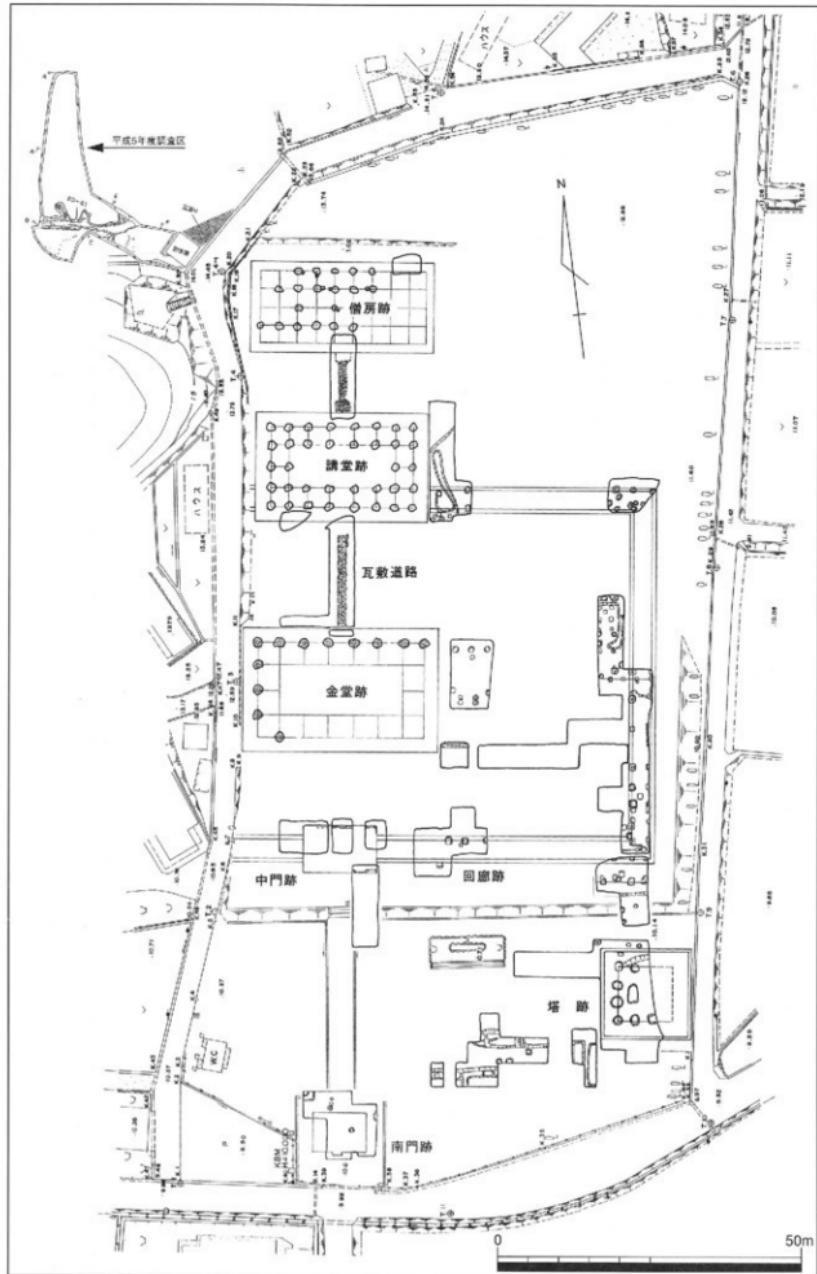
第5図 昭和45・46年度、平成5年度調査成果図

調査の結果、新たに発見された遺構は、中門跡と中門跡から講堂跡につながる回廊跡、金堂跡から講堂跡、講堂跡から僧房跡につながる瓦敷道路などがある。また昭和30～31年の調査成果から変更が加わった点は、従来推定された塔跡はさらに南方へずれた位置に存在すること、経蔵跡と推定された場所はこれを確証するだけの遺構が見られないことなどが明らかとなった。

調査の結果、東西方向に走る溝状遺構1箇所と瓦溜りが発見され、多量の国分寺関連の瓦類、土器類が検出された。

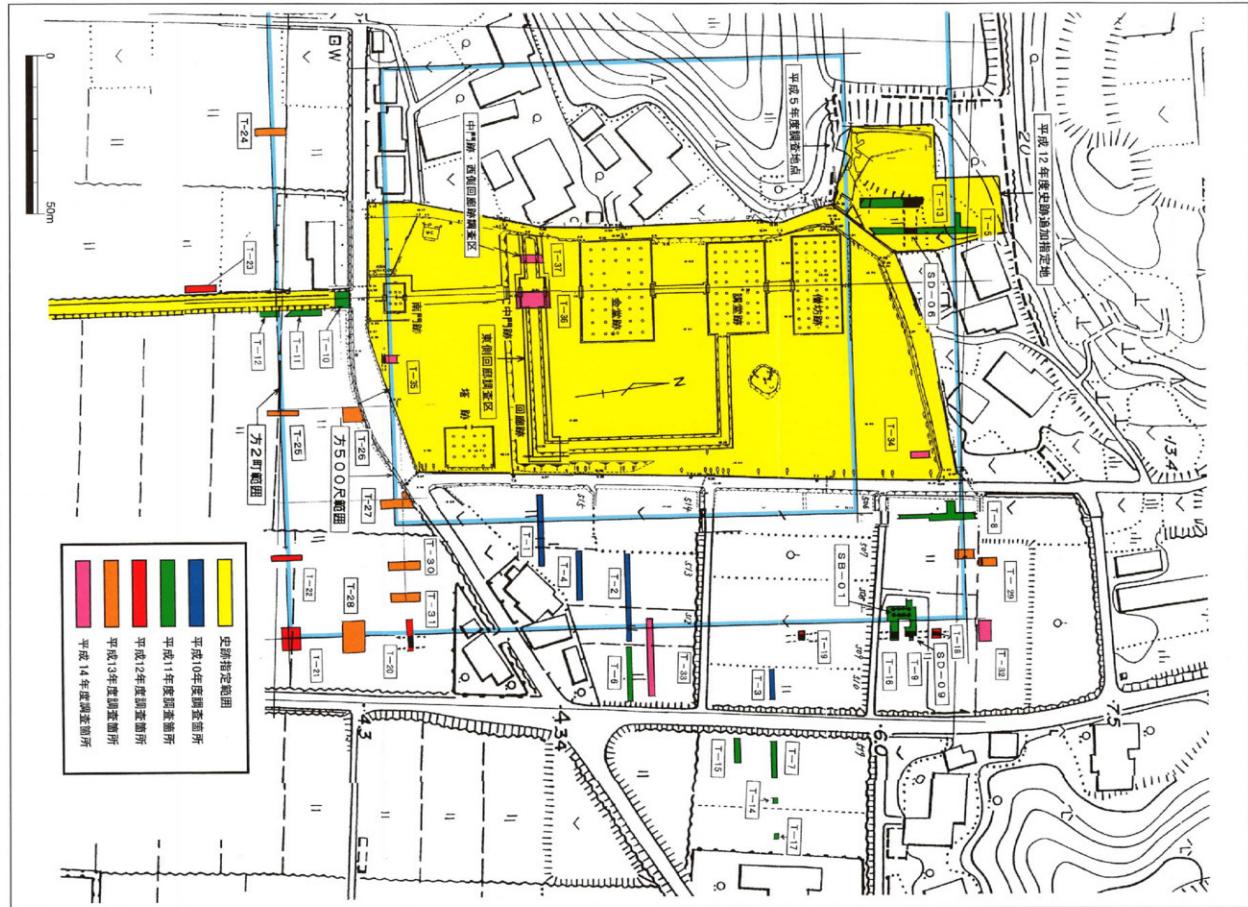
第7図 出雲国分寺跡発掘調査 レンチ配図 (S-1/1200)

平成10年度の調査は、史跡指定地の東側水田地において、寺域の東限を確認する目的で調査を実施した。トレントは中心伽藍の主軸に直交方向でトレントを4本（T-1～4）設定した。

調査年度	トレンチ名	現地調査期間
平成10年度	T-1~4	平成10年11月2日～平成11年2月26日
平成11年度	T-5~17	平成11年10月28日～平成12年2月25日
平成12年度	T-18~23	平成12年11月15日～平成13年3月30日
平成13年度	T-24~31	平成13年11月22日～平成14年3月29日
平成14年度	T-32~37	平成14年10月28日～平成15年2月14日

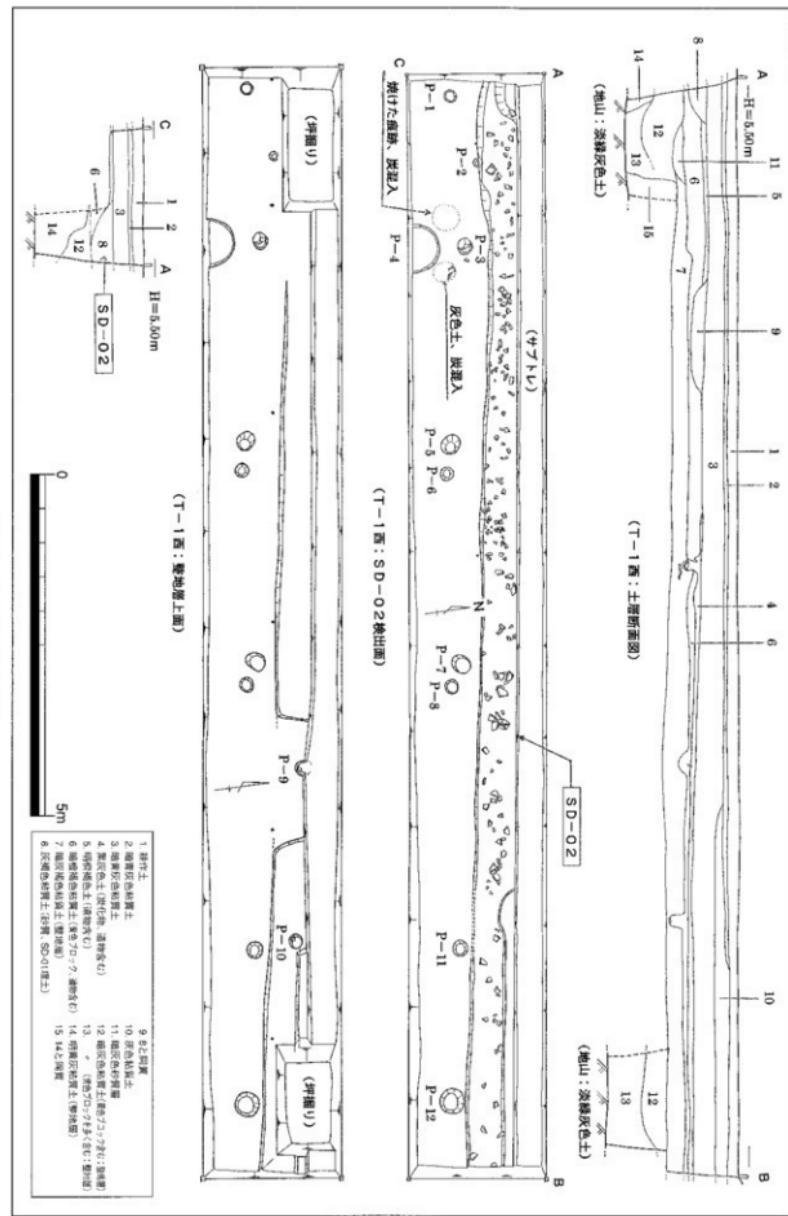
第8圖 T-1西調查成績圖

T-1は金堂跡から25～27m南方の中門跡に取り付く回廊跡の東延長線上、国分寺中軸線から東方へ65～90mの地点で東西方向に設定したトレントで、水田の畦を境に西側をT-1西、東側をT-1東とした。

T-1西、東とともに堆積土の内、第1～3層までは後世の水田の耕作土及び床土で、青灰色～黄灰色の粘質土がT-1西の西側で薄く45cm程度、T-1東の東側で厚く65cm程度の厚さで見られた。土層中に国分寺関連の瓦片や須恵器片が若干含まれているが、近世の陶器片も混在している。

第4～6層は遺物包含層で、黒灰色または黄褐色～橙褐色を呈する土層が15～30cmの厚さで見られた。特に第3層との境界面で多数の遺物が認められ、国分寺関連の軒丸瓦片（No.62～64）、軒平瓦片（No.65～67）、須恵器の壺蓋（No.1～2）、高台坏（No.3～5、7～8）、長頸壺（No.9）、土師質土器片（No.6）、土師器の把手（No.10）などが検出された。

第7層以下は国分寺建設時の造成上（整地層）の可能性が考えられる土層で、暗灰色を基調とした強粘性土に黄色または灰白色の粘土をブロック状に含む。その厚さはT-1西の西端で90cm、T-1東の東端で110cmを測る。基本的に遺物を含まないが、土師器の細片がごくまれに認められる。

整地層の下は淡緑灰色を呈する地山で、粘性がほとんどない砂質の軟地盤である。トレントの西端と東端での地山のレベル比は40cmで東端が低くなっている。

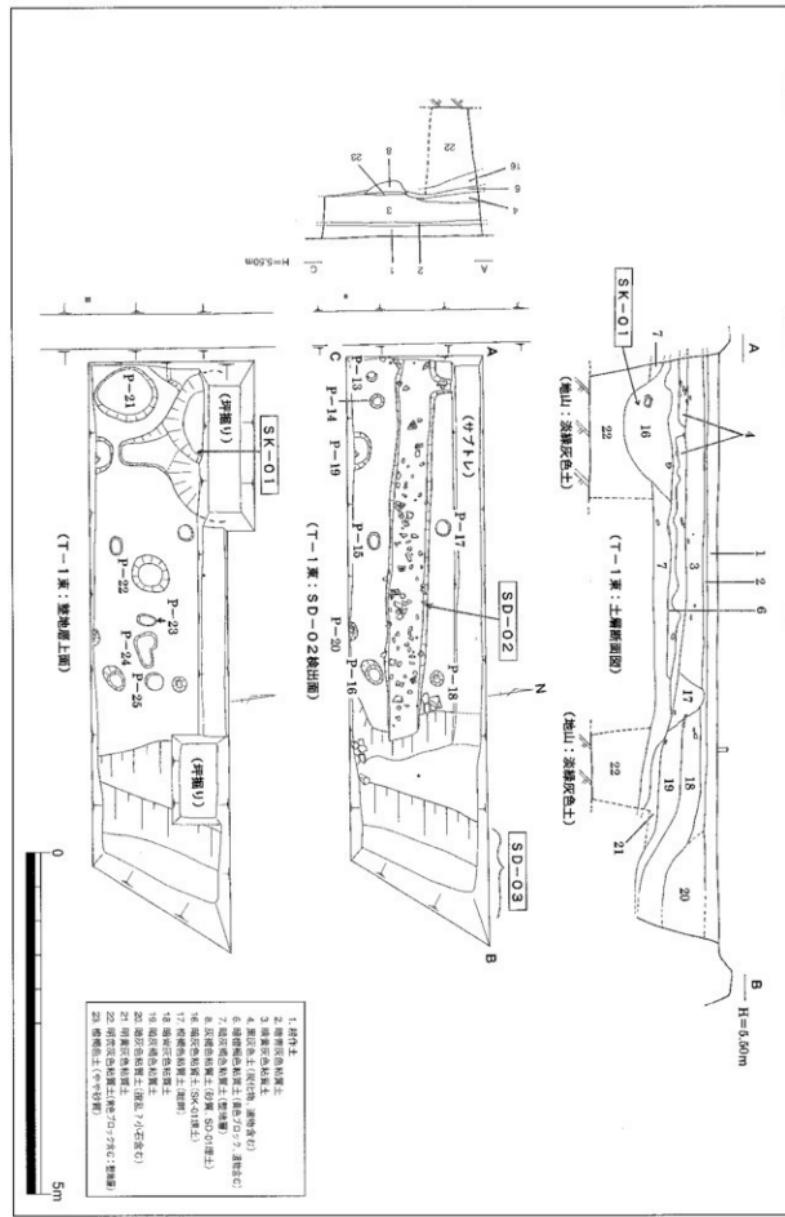
第9図 T-1番・SD-02棟成果図

第3層と第4～6層との境界面で検出された遺物群を除去した段階で検出された溝状遺構で、T-1西の西端からT-1東まで連続して一直線に東西に走り、SD-03に切られて消失する。

国分寺の中心伽藍の主軸線はほぼ真北の方位を示すので、この主軸線をTNとすると、SD-02の方位はTN-91°-Eとなり、ほぼ主軸線に直交する方位を示す。溝の規模は幅50～60cm、深さ20～30cmを測る小規模なもので、灰褐色の埋土中からは国分寺関連の軒丸瓦片（No.68～69）、軒平瓦片（No.70）、丸瓦片（No.71）、平瓦片（No.72）、須恵器の壺蓋（No.11～12）、高台坏（No.13、17）、口縁部が屈曲する壺類（No.14）、土師質土器片（No.15～16、18）、上玉（No.19）、青めのうチップ（No.20）などが検出された。

ピット群の内、SD-02 検出面で確認されたピットは、SD-02 に平行して列状をなすものがあり、南辺では(P-3、5、6、7、8、11、12、13、14、15、16)、北辺では(P-17、18)がある。これらのピットの規模は直径20~35cm程度、深さ20cm~50cmを測り、暗灰褐色でやや砂質の埋土中に瓦片や須恵器片などを含んでいる。ピットの間隔は不等間隔で、2.0~3.8mを測る。なお、南辺のピット列と北辺のピット列はSD-02を挟んでほぼ平行に並び、その間隔は約90cmを測る。柵列または建物関連の遺構である可能性が考えられる。

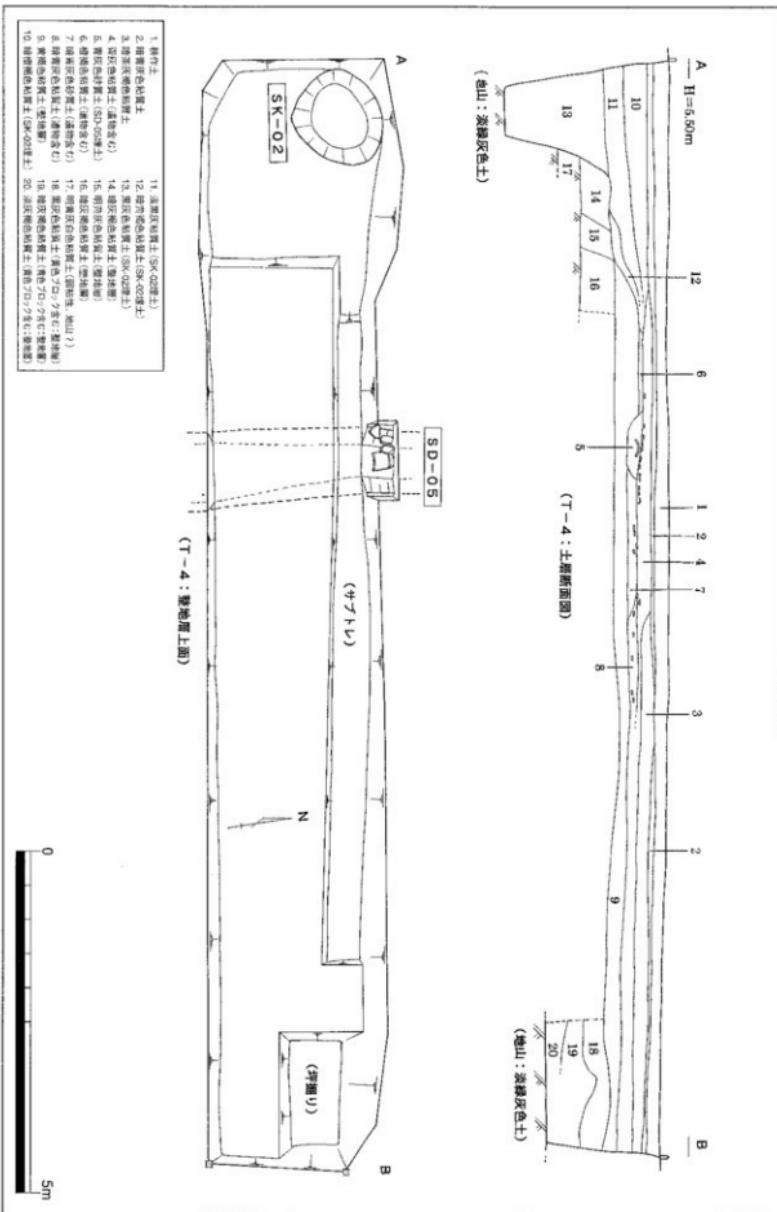
第14図 T-4調査成果図

T-4は金堂跡から11-13m南方、国分寺中軸線から東方へ83-99mの地点で東西方向に16×2mの規模で設定したトレントである。

SK-02は整地層上面で確認された土壌状構造である。平面プランを確認できたのは第14層（整地層）の上面であるが、トレント北壁の土層観察では、第6層（遺物包含層）の上面から掘り込まれている。土壌の規模は、第14層上面ではほぼ円形で東西径1.4m、南北径1.3m、深さ1.5mを測るが、第6層上面では東西径3.9m以上で深さ2.1mの規模となる。

トレントの土層断面、第4層と第7層との境界面で検出された溝状遺構で、トレントの北壁と南壁に断面で観察された。溝の方位は、トレントを横断する形で南北に伸び、国分寺の中心伽藍の主軸線をTNとすると、TN-1°-Wとなり、ほぼ主軸線と平行の方位を示す。溝の規模は北部で幅95cm、深さ20cm、南部で幅110cm、深さ20cmを測る小規模なもので、青灰色の砂質埋土中からは国分寺関連の軒平瓦(№88)の他、平瓦片(№89-90)が検出された。土器類は検出されていない。

また、SD-05についても国分寺の主軸とほぼ平行であるため、国分寺関連の溝状遺構であると考えられる。検出範囲が狭いために出土遺物が少ないが、溝の幅や深さ、埋土の特徴はSD-02とほぼ同一である。特に注目される点としては、溝中から国分寺軒平瓦2類(注1)に属する瓦(№88)が完形で出土したことであり、他の溝では出土遺物が瓦、土器とともに細片化しているのに対して相違が認められる。

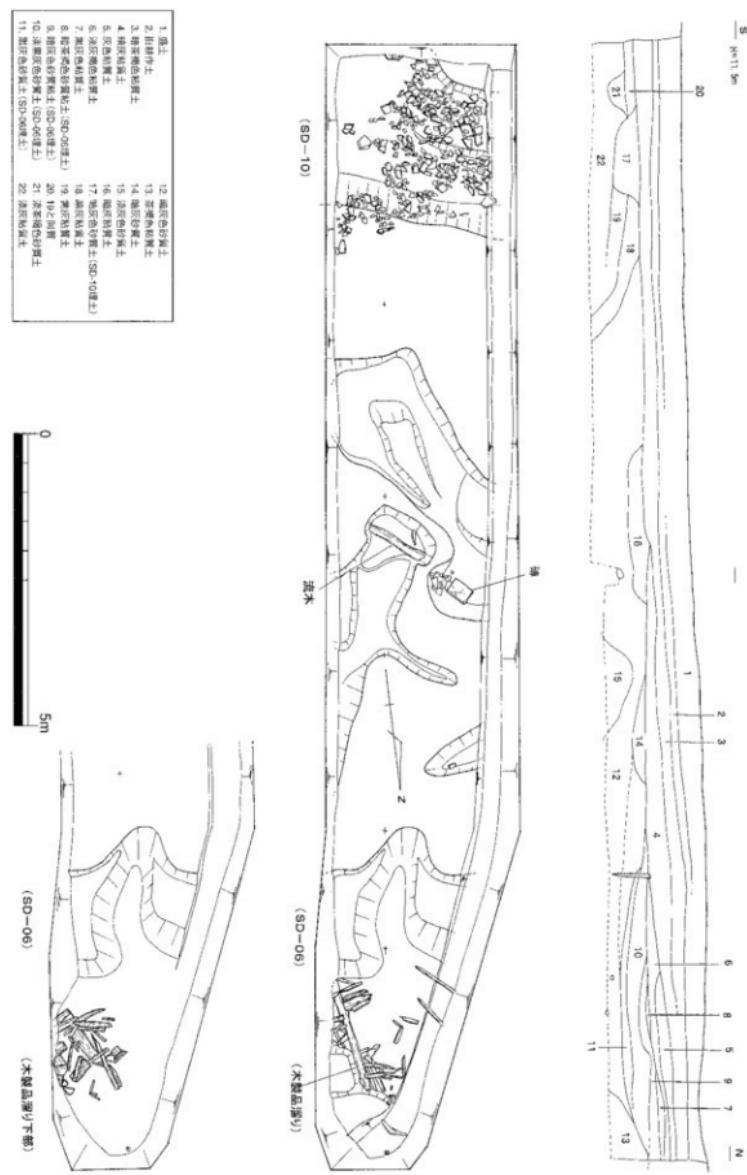
第23図 T-13調査成果図

土層の堆積状況は、T-5と同じく、旧水田の上層が最大1mの厚さで堆積しているが、これを除去した第12層上面でT-5で検出されたSD-06の延長部が検出された。また、トレンチ南端部では、SD-10を検出した。

T-13で検出された溝状遺構で、上端幅は最大2.5m、深さ0.5mを測り、断面はU字形を呈する。平面形は渦曲しており、自然流路のように見える。溝の埋土は暗灰色の砂質土（第17層）で、堆積土中には瓦溜りのように多量の瓦が包含され、軒丸瓦（No176～178）、軒平瓦（No179～184）、平瓦（No185）や丸瓦などが検出された。また、須恵器の皿（No123）や高台坏（No124）、壺（No125）、土師質土器（No126～129）などの遺物も出土している。

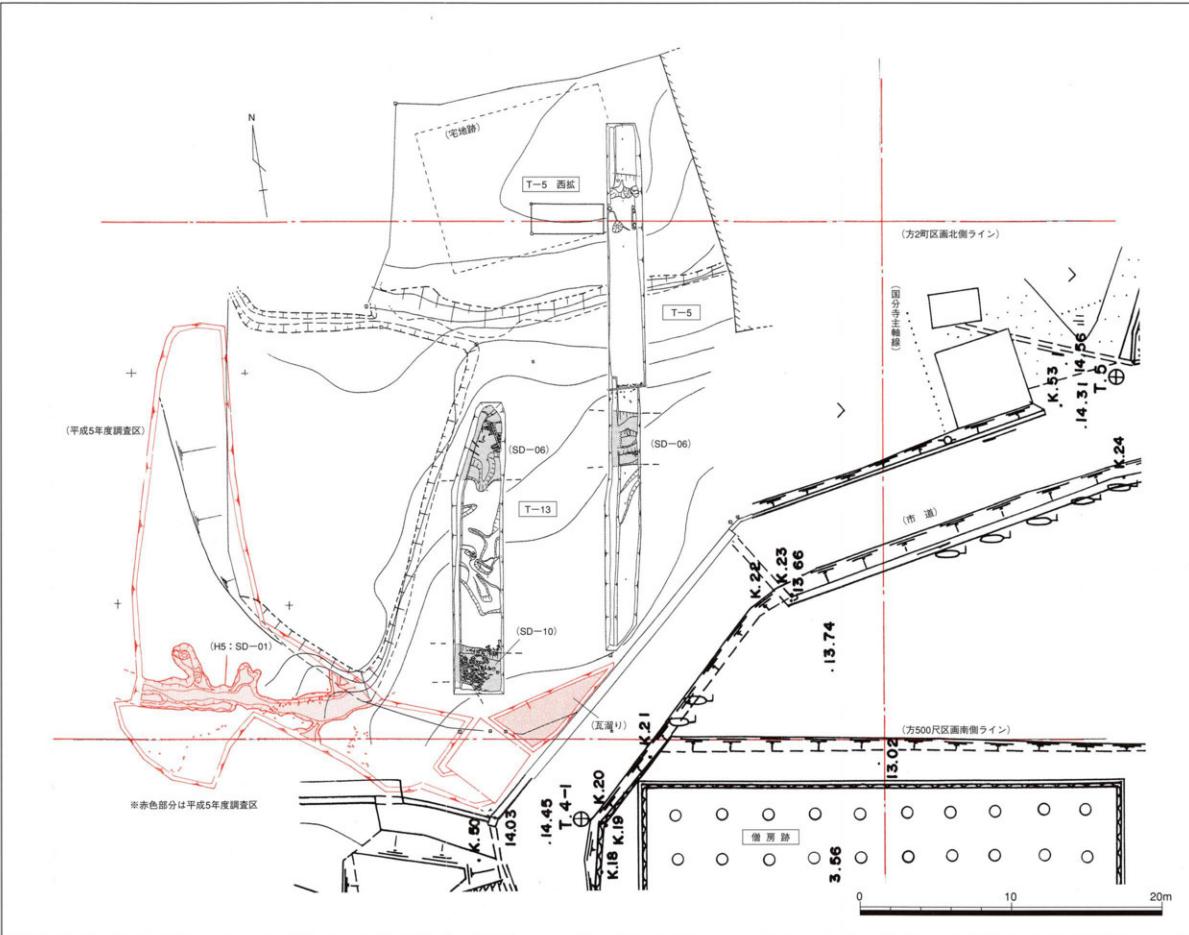
第24図 T-5、13 周辺平面図

また、このSD-10については、その位置関係から、平成5年度に農道建設に伴う発掘調査で検出されたSD-01の延長部にあたるものと考えられる。（第24図）

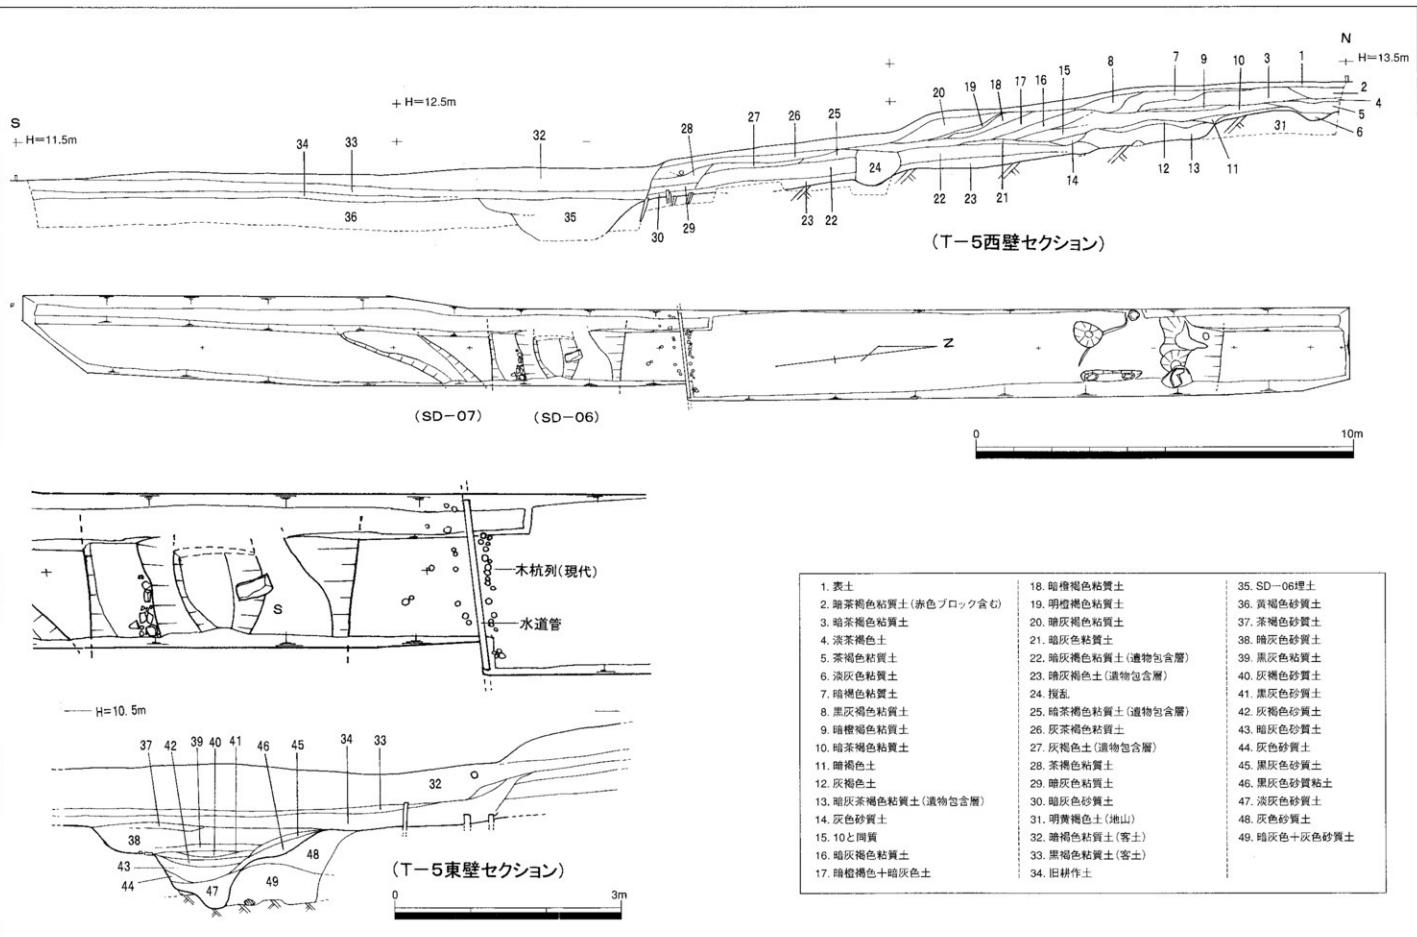
第25図 T-5 調査成果図

T-5は北部上段が宅地で低丘陵状の地形をなし、南部下段は以前水田（現況は原野）であったため、平坦な地形となっている。

調査の結果、北部上段では、宅地として造成した際に土砂が切り盛りされた形跡が見られるが、堆積上下部には50～60cmの厚さで遺物包含層（第22、23層）が存在する。暗灰褐色を呈する上層中に包含される遺物は、須恵器の坏蓋（№91～93）、坏身（№94～95、113、114）、高台付III（№96）、壺類（№97、100～102、116）、高坏（№98）、扈（№99）、甕（№103）、土師器（№107～110、112、115）、土師質土器（№104～106）、瓦類（№169～170）であるが、土器の時期が7世紀代～9世紀代までと幅が広く、土器の器種構成が坏類をはじめ、甕や扈（把手）など、住居跡関連のものが見られることから、T-5北方の丘陵部には住居跡などの遺構が存在していた可能性が考えられる。また土師器の中にはミニチュア土器（№108、110、115）、須恵質の土馬（№111）など、祭祀関連の遺物も出土していることが注目される。

一方、南部下段には近年の水田耕作土が堆積しているが、第36層を検出した面において溝状遺構のプランが2箇所発見され、それぞれSD-06、07と命名した。

T-5およびT-13で検出された東西に延びる溝状遺構で、国分寺の主軸に対してほぼ直交する方位（国分寺の主軸はほぼ真北を示すのでこれをTNとすると、TN-89°～90°-E）を示す。SD-06は金堂中心から約95m北方の位置にあり、規模は、T-5では上端幅3.0m、深さ1.1mを測るV字状、T-13では上端幅5.0m、深さ0.5mを図り、U字状の断面を呈するなど、西方で浅く、幅も広くなる。溝の埋土は黒灰色または灰褐色の砂質土である。この溝に伴う出土遺物は少ないが、T-5では清溝土中から土師質の把手（No118）と土師質土器片（No117）、瓦片（No171～174）が検出された。

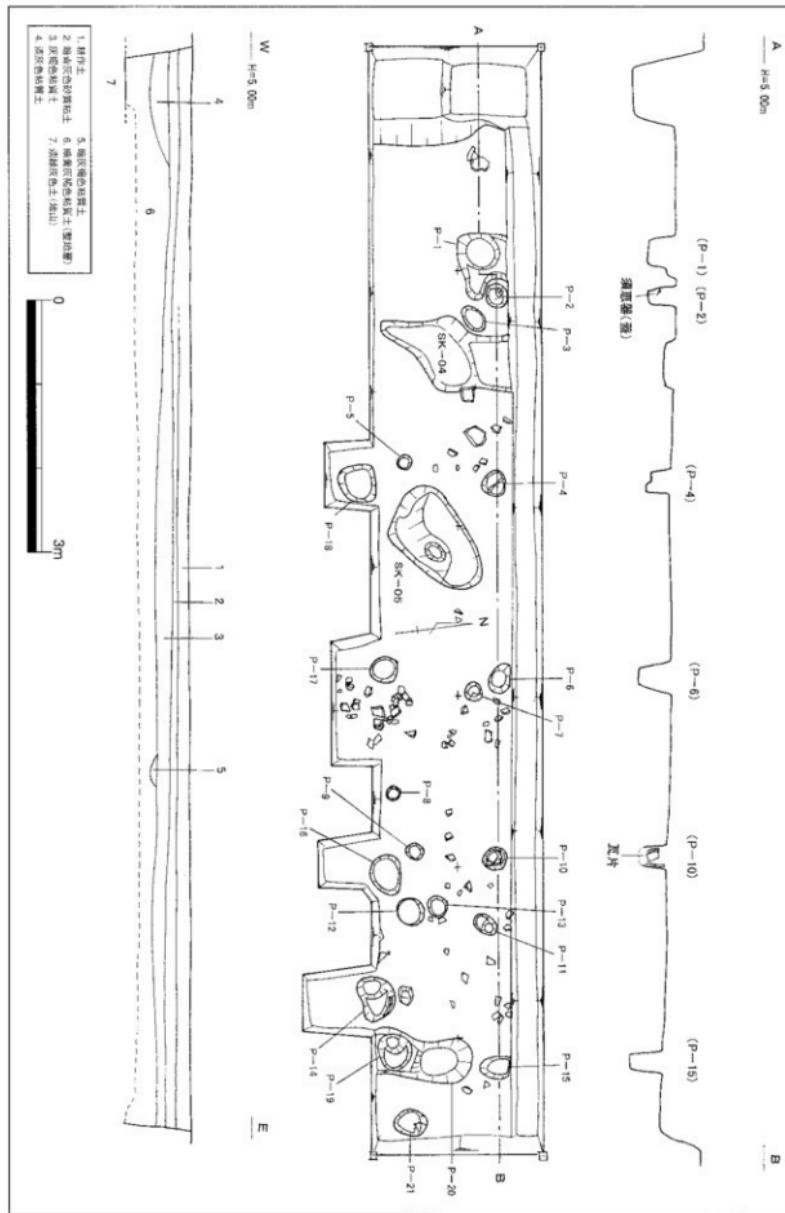
第26図 T-6調査成果図

T-6は国分寺の寺域東限を確認する目的で、金堂跡の真東方向、116～129mの地点で東西方向に13×2mの規模で設定したトレンチである。

堆積土の内、第1～2層は水田の耕作土および床上で、青灰色を呈する粘質土が西端で薄く20cm、東端で厚く30cmの厚さで見られた。土層中には細片化した国分寺関連の瓦片や須恵器片が若干混入する程度である。第3層は灰褐色を呈する粘質土で、厚さ10～15cmを測る。上層中には瓦片や須恵器片を含む。

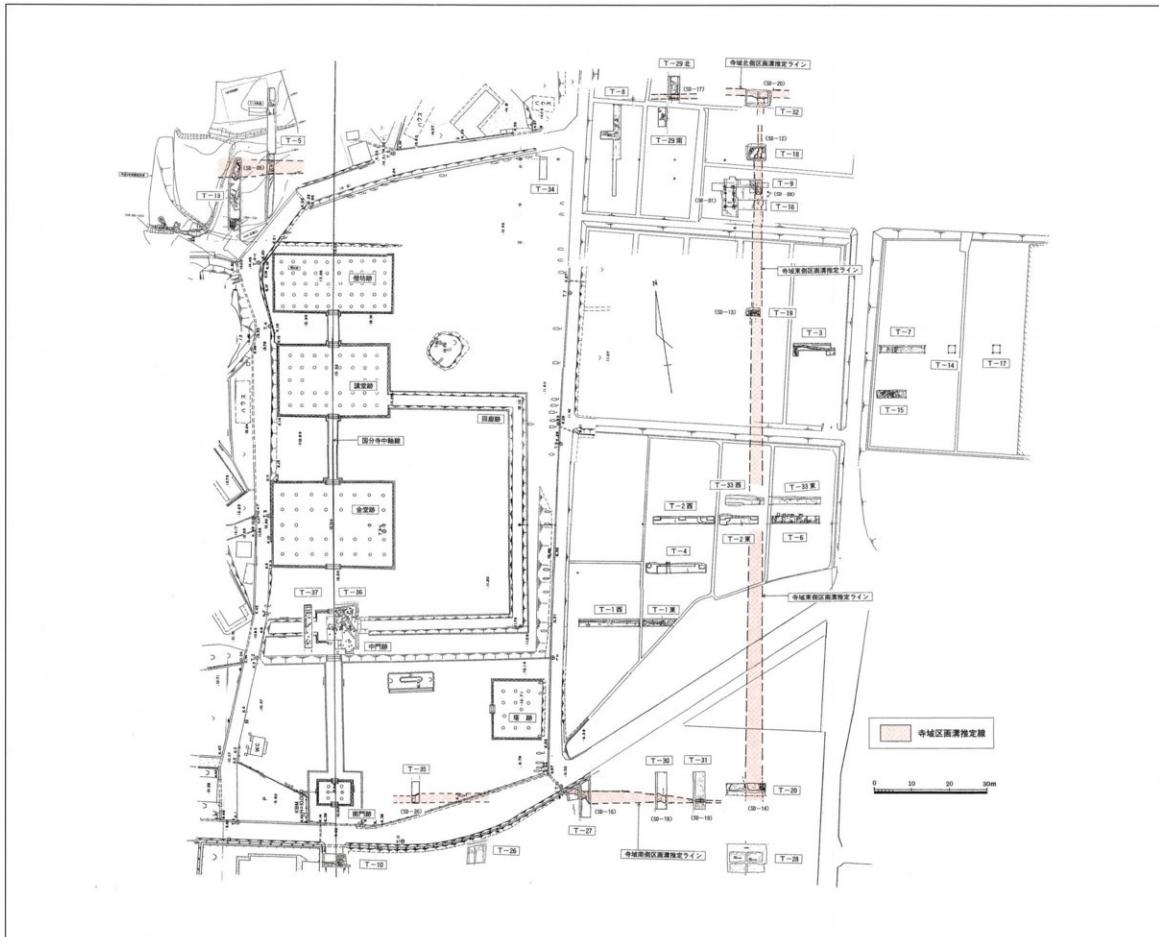
第78図 出雲国分寺跡寺地区画清推定位置図

一方、国分寺南側で検出されたSD-16、18、19はほぼ同一延長線上に存在し、一連の溝状遺構であると考えられた。金堂跡から南方へ1町（109m）地点より近く、71~73m地点に位置するが、国分寺の中軸線に直交することと、南門跡真東の延長線上に存在することから、国分寺の寺域南限区画溝の可能性が推定された。

北側の区画溝を検出する目的で設定した T - 3 4 では、平成11年度に検出された S D - 0 6 の延長部は確認されず、史跡指定地より北方に迂回して東方の S D - 1 7 、 2 0 に繋がることが推定される。

東側の区画溝を検出する目的で設定した T - 3 3 では、土層の状態が悪く、溝状遺構は検出されなかったが、ピット列が検出されている。平成11年度調査で近隣に設定した T - 6 でも同様なピット列が検出されており、この辺に建物跡の存在が推定される。その他に S K - 1 3 から墨書き器が検出されたことは有意義であった。
