出雲大社境内遺跡

巨大柱出現

島根県大社町教育委員会
キャラクター作成/中尾佑次
(東京在住・大社町出身)

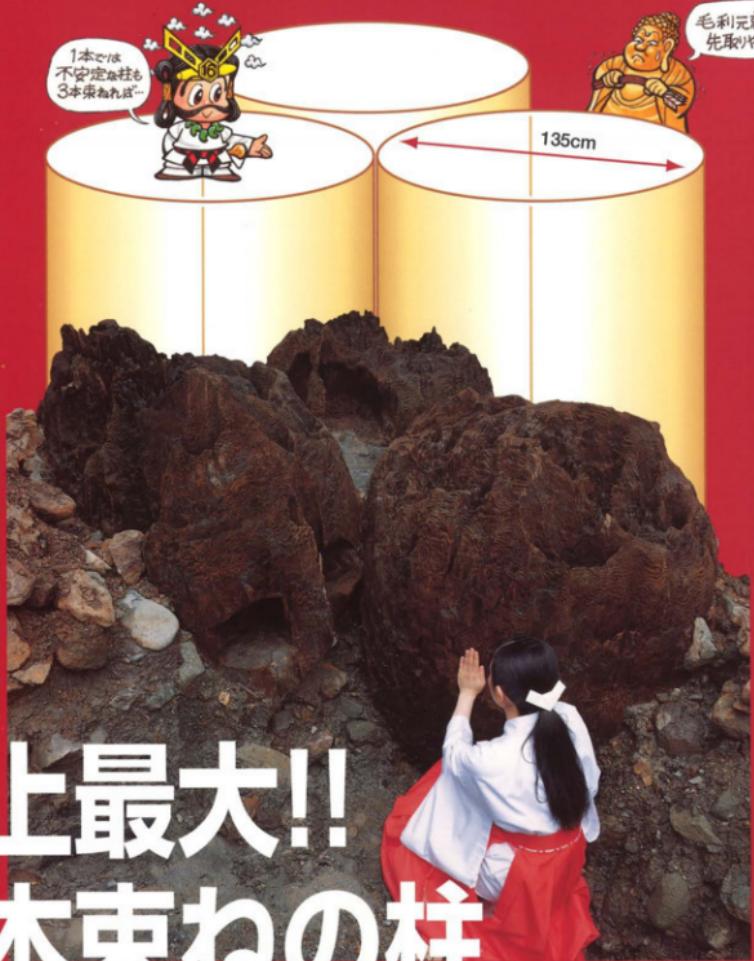
出土した宇豆柱（棟持柱）

史上最大!! 三本束ねの柱

平成12年4月5日の昼前。出雲国の一の宮出雲大社境内にある発掘現場に衝撃が駆け抜けました。なんどこれまでに見たこともない巨大な柱が顔を見せはじめたのです。そして発掘調査を進めていくと、3本のスギの木を束ねて1本の柱にするという、これまでの発掘では例のない柱であることがわかりました。柱は、1本の柱材が1m35cmもある大木で、それらを3本に束ねて直径3mにもなる巨大な柱です。発掘された柱では日本最大のもので、この柱と同じ仕組みが描かれた図面「金輪御造営差図」が出雲大社の宮司家である出雲国造千家家に残されていました。これまで昔の出雲大社は巨大な柱を用いた高層神殿であると言われてきましたが、それを“実物”によって証明することはできませんでした。今回出土した巨大柱によってその本殿の巨大性について具体的な“実物”によって明らかにできるようになりました。

この出土した柱は、本殿を構成する9か所の柱のうち棟を支える柱一棟持柱（宇豆柱）であると考えられています。そして、この巨大な柱の出現によって、高層神殿の存在がにわかに現実味を帯びてきました。

A: 直径3m近い柱を1本でつくるのは不可能です。そのため3本の柱材を寄せ束ねて、1本の巨柱をつくったのでしょうか。また高層神殿の柱は直ぐだったので、継ぎ木をする必要があります。継ぎ木の位置を3本それぞれらずして継ぐことで強いつばをついたのでしょう。

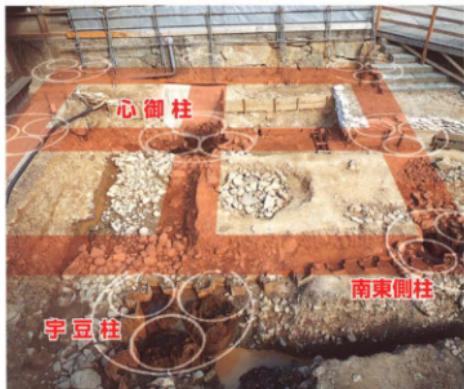
平成12年10月には、棟持柱（宇豆柱）と同じ3本組みの構造をもつ柱がさらに2か所から確認されました。4月に出土した柱を宇豆柱とすると、10月に出土した柱は、心御柱と南東側柱であると考えられます。他の2か所から柱がみつかったことによって、本殿の規模や向きが明らかとなりました。

出土した3か所の柱の位置関係

平面規模は、現在の本殿とそれほど大きく変わりませんが、柱の直径が大きく違います。現在の宇豆柱の直径が0.87mであるのに対して、出土した巨大柱は、3本あわせた柱の直径が3mちかくになります。現在の本殿の高さは24mあり、神社では全國唯一の高さを誇っていますが、言い伝えによると、古代の本殿の高さは48mあったといわれています。

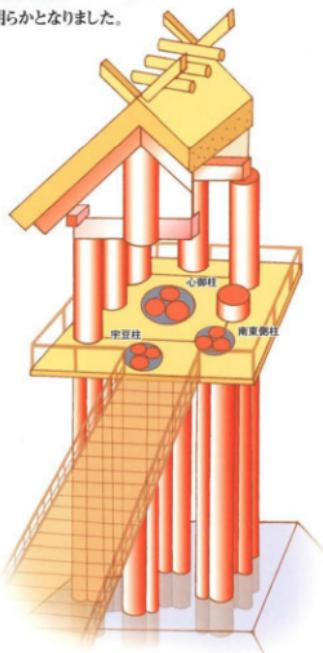
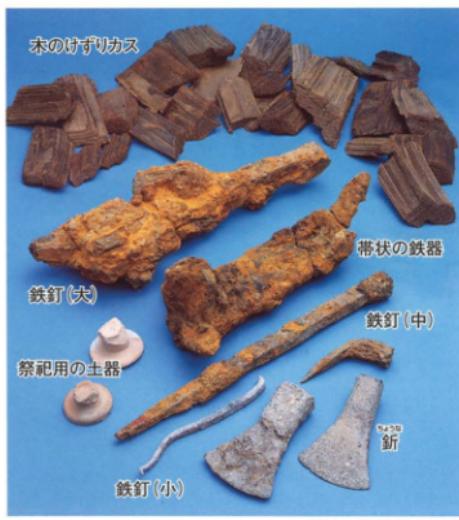
柱周辺から出土した遺物

巨大本殿に用いられた道具が柱の周辺から出土しています。特に注目したいのは、使用された鉄釘の大さきです。宇豆柱のすぐ上から出土した鉄釘は、長さ40cm以上で、本殿をつくる木材がいかに巨大であったかが物語ります。そのほか3本の柱材を束ねるために使用されたと思われる帶状の鐵器も出土しています。また柱の底部分からおまつり用と思われる鉄製の新が2点出土していますが、保存状態が非常に良いものでした。

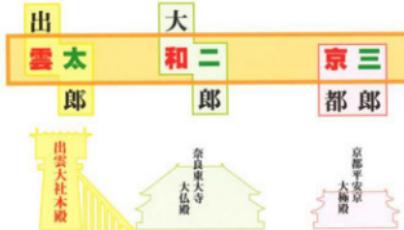
具体的な高さを知る手がかりは、平安時代中頃（西暦970年）に著された「口遊」に残されていました。そこには当時の大きな建物ベスト3として「雲太・和二・京三」の一文があります。

「口遊」の書かれた頃の東大寺大仏殿の高さは15丈(45m)あったことがわかつており、「雲太」つまり出雲大社本殿はそれ以上の高さであったことが読み取れます。

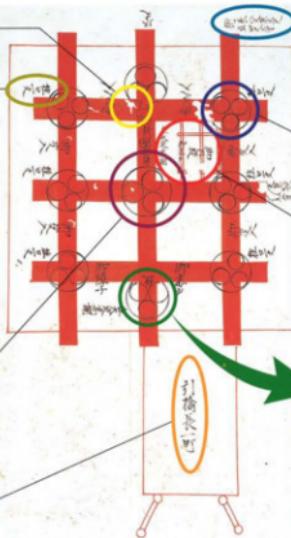
「柱口一丈」

柱の直径が
なんと1丈=3m!!

「岩根御柱」

中心の柱はひとまわり太く
描かれています。

「引橋長一町」

本殿にあがるための1町=約109m
の長い階段があったようです。

桁(けた)

長さ八丈=24m
厚さ3尺=90cm
幅4尺3寸=130cm

三本の柱材を
一本に束ねている

外側の円は金輪(鉄の輪)?。
団の名前はここからきました。

金輪御造営差図（出雲国造千家所蔵）

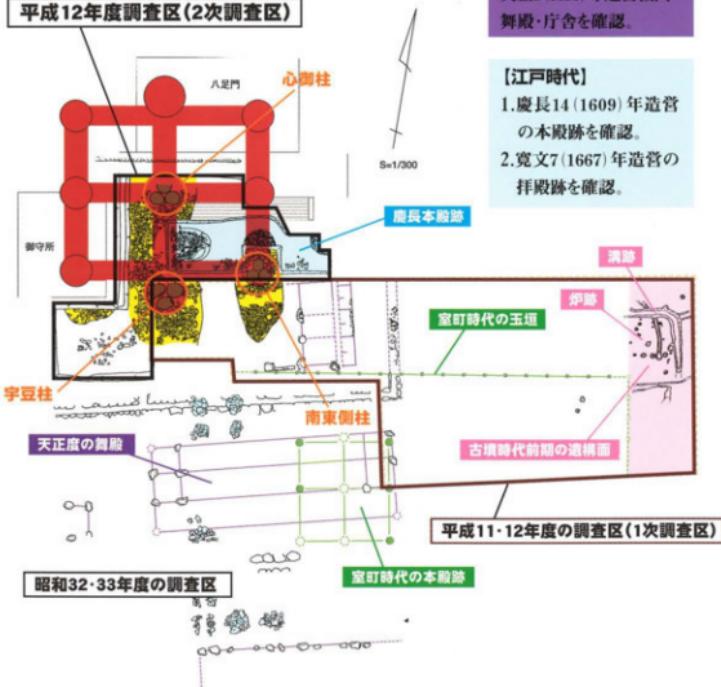
平成12年度調査区(2次調査区)

出雲大社の境内は背後と東西を山々に開まれており、その袋状の空間域では絶えることなく祭祀が営まれてきました。長い歴史のなかで、社殿はその姿と場所を少しずつ移しかえながら建てられていたことが、発掘調査によって少しずつわかつてきました。

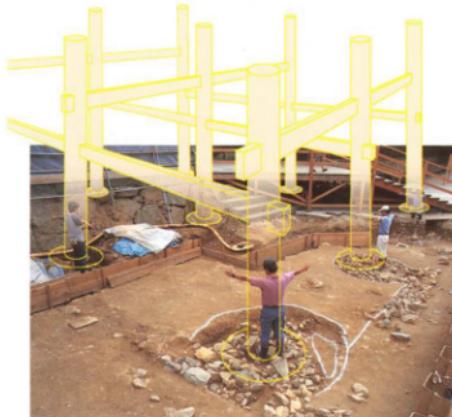
出土した慶長本殿の柱跡

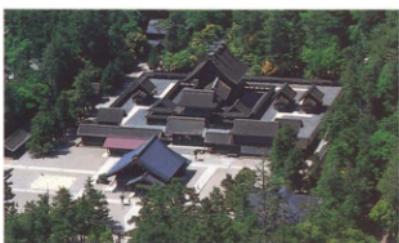
現在の本殿（国宝）が建てられる。本殿の規模・高さは寛文造営と同じであり、手前の拝殿は昭和34年に再建されたもの。
