矢野の古墳発掘調査報告書

徳島市教育委員会
徳島市史跡調査整備委員会

—平成15年度徳島県緊急地域雇用創出特別基金事業による確認調査—

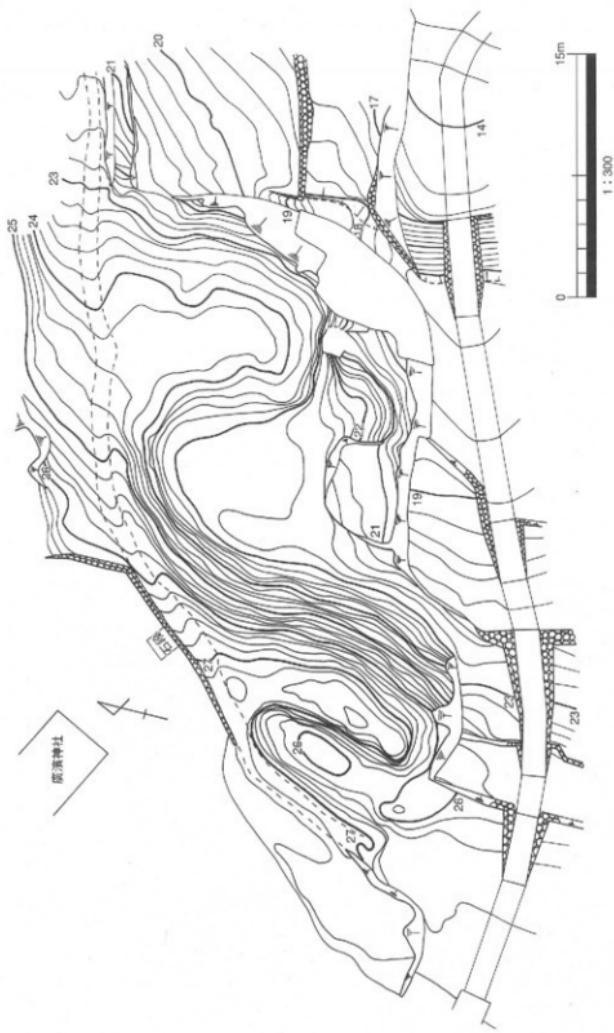
第2図 古墳及び周辺の地形測量図

矢野の古墳の存在する尾根は、吉野川の支流の一つである鮎喰川から西へ約2km離れた所にある気延山（山頂標高213.3m）の東側にある。矢野の古墳は、この気延山の山頂から東方向に延びる尾根の先端に近い南斜面に位置する。古墳の北西方向には廣瀬神社が鎮座している。古墳の周辺は、畑として開墾されたり、後世の削平も受けしており、特に、古墳の南側は開墾等による地形の変化が著しく、南側の墳裾部付近は大きく削られている。現在、徳島市の阿波史跡公園の一部となり、古墳の南側には園道が整備されている。しかし、古墳の周辺は、雑木と竹が混在し、その間に説明板が立てられている。また、石室は以前から開口しており、入口には天井石と思われる石材が転落して露出していた。さらに、墳丘東側の封土の流出が著しく、石室の一部も崩落の可能性があった。

墳丘は現地及び地形測量図において確認でき、標高23m～24m前後の等高線が古墳の周辺で外側に湾曲しており、明らかに自然地形と異なっている。1999年の発掘調査から玄門部の中心を古墳の中心とする、直径17.5mの円墳が想定されている¹⁾。

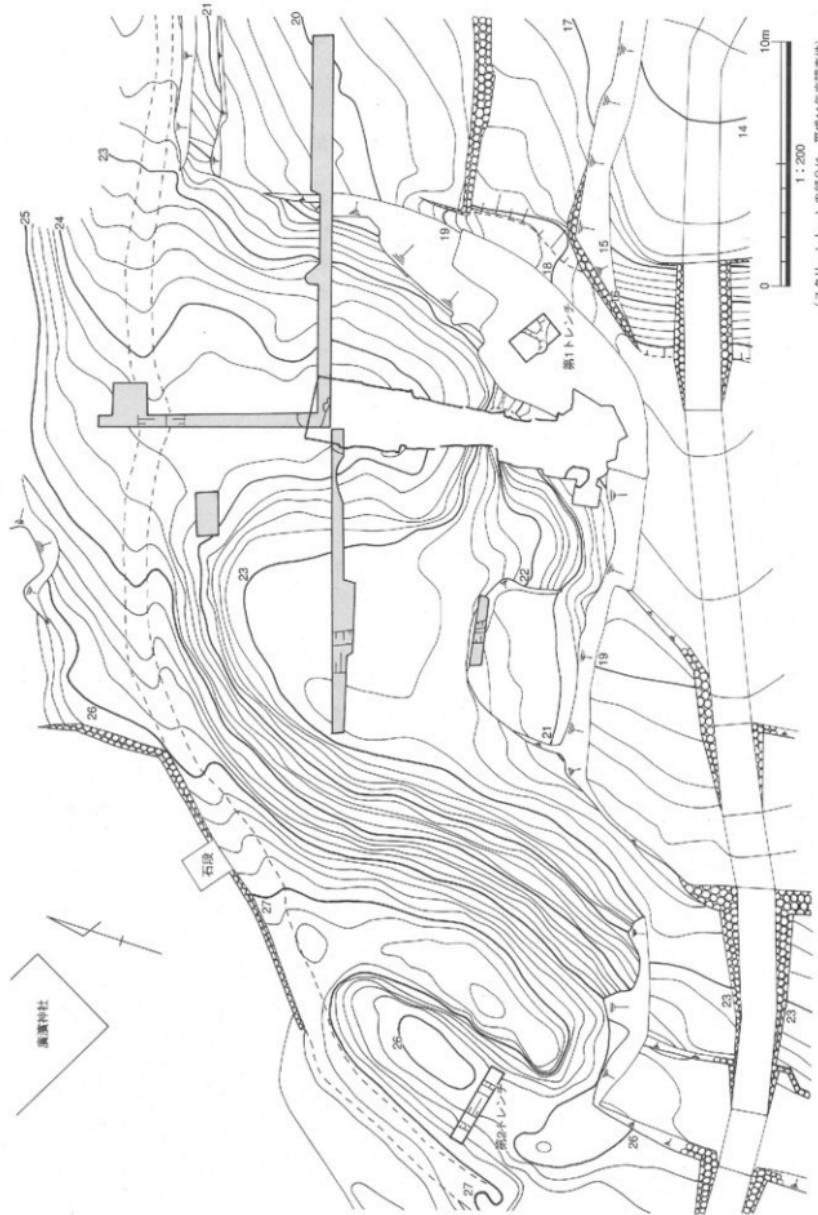
第3図 トレンチ配置図

調査にあたっては、1999年の徳島市教育委員会の発掘調査の結果を踏まえ、地形測量図の一部を追加修正し、さらに新たに調査区を設定して、発掘調査を開始した。

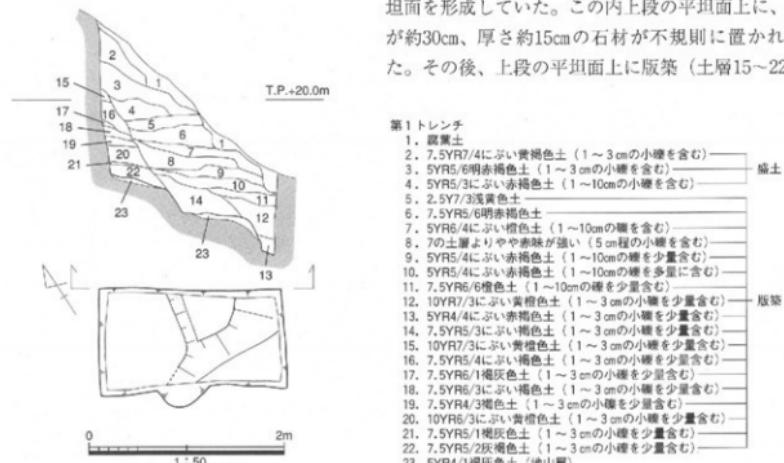
第4図 第1トレーニング平面図、北東壁面図

土層（第4図）の観察により、築造工程を復元する。まず最初に、土層23の地山を削り、2段の平坦面を形成していた。この内上段の平坦面上に、一辺が約30cm、厚さ約15cmの石材が不規則に置かれていた。その後、上段の平坦面上に版築（土層15～22）を行った。

行っている。さらに、下段の平坦面上に、版築（土層5～14）を行っている。これら版築の上に、盛土（土層2～4）が行われている。土層1は、縮まりがない。よって、これは盛土が崩れたことにによって堆積した層であると判断した。

墳丘の東側に、崩れの著しいところがある。このままでは、墳丘が崩壊する危険があるので、土留めをする必要があった。そこで、事前に、墳丘の遺存状況等を確認するために、第1トレーニングを設定した。

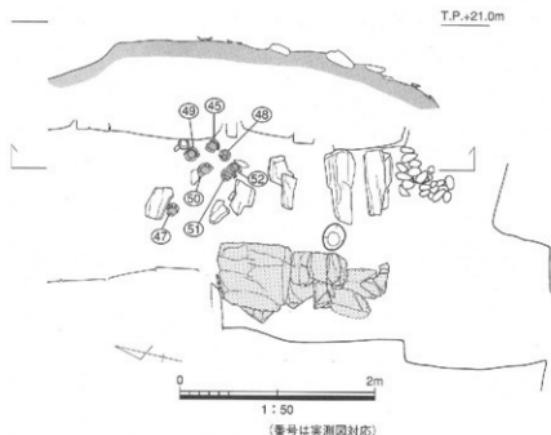
第5図 第1遺構面平面図、断面図

転落した天井石他の石材や流入土を除去したところ、第1遺構面を検出した。この遺構面は、羨道部の西側壁の崩れた石材と、羨道部及び前門付近の東側壁の間で検出した。

羨道部東側壁の遺存している南端からさらに南側の場所に、長さ約15cm前後の楕円形の碟が羨道部埋土の斜面上に並べられていた。これらの碟と石室東側壁面の間に土師器（53）の小壺が出土した。

また、これらの砾に隣接して、長さ約70cm程の緑泥片岩の板石2枚が、斜面上に階段状に並べられていた。さらに、ピットを1個検出した。この東側には、石材が不規則に並べられていた。石室の前室及び前門石付近の埋土の最も高い場所に、7個の土師器の杯(45、47~52)が出土した。これらの土師器は、底部を上にしたものや下にしたものがあり、また、並べ方については、規則性は認められなかった。さらに、保存状態が悪く、完形のものではなく、薬剤によって固めながら取り上げた。

県道部では、平安時代に利用された遺構を検出した。板石を階段状に配置し、土師器を埋土の最も高い地点に置いていることから、この遺構は、なんらかの祭祀に使用された可能性があると考えている。

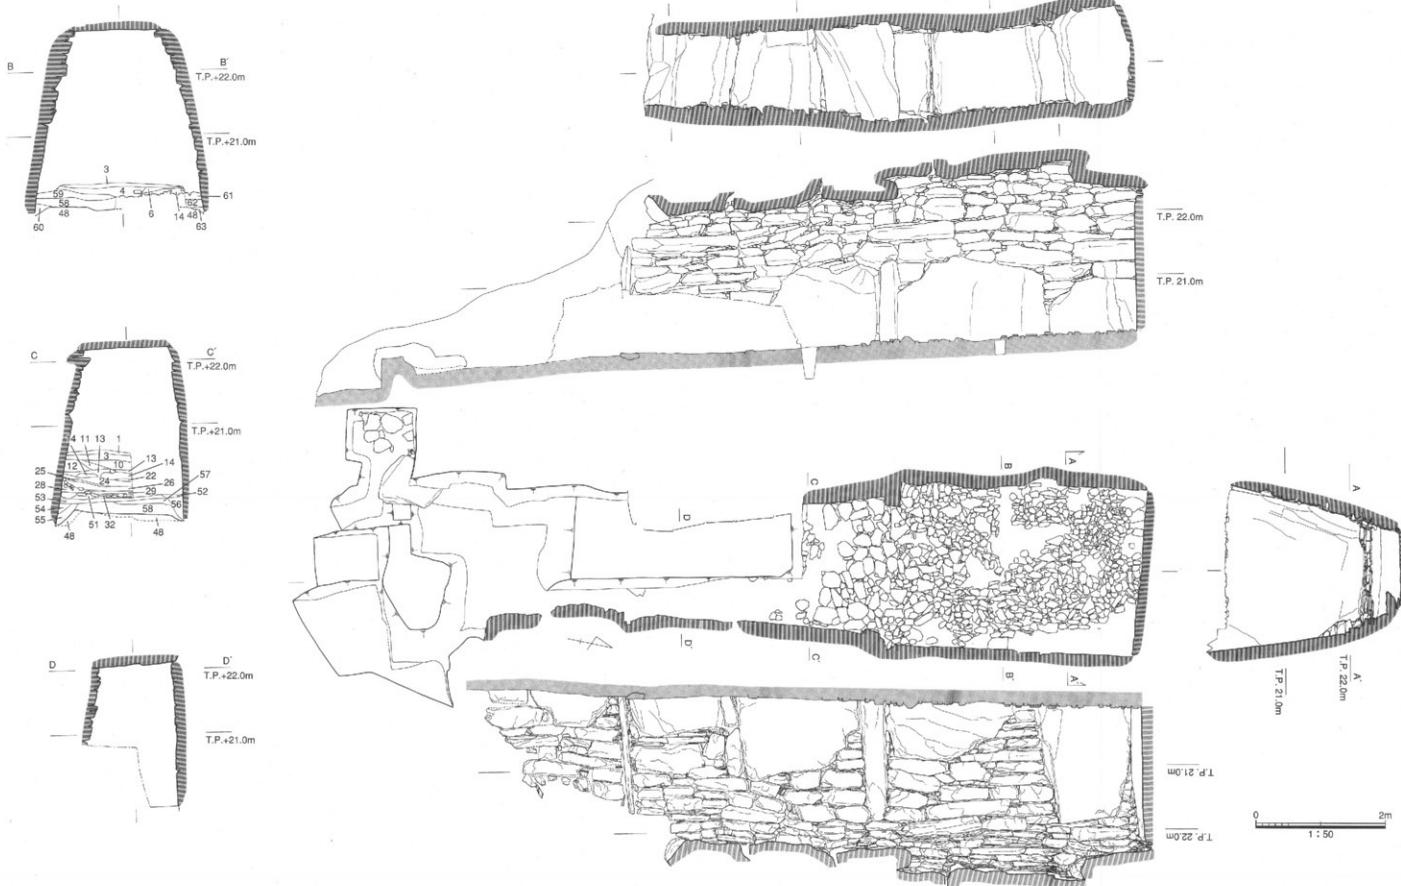
第6図 石室実測図

複室構造の両袖式の横穴式石室である。全長約11.5mで、南に開口している。玄室及び前室の前門付近までは、天井石や側壁が比較的良く遺存している。しかし、羨道部の天井石は失われている。また、羨道部の東側壁半分程も失われ、同じく西側壁の下半分は、墳丘からの土圧のために傾いており、原位置を保っていない。さらに、西側壁の上半分は失われている。

奥壁は一枚の巨石を垂直に立てている。奥壁の北東隅は、攪乱部分である。玄室の主軸は磁北から約10度西に傾く。長さ約3.8m、幅約2.65m、天井石までの最高位は約2.68mである。平面プランは、長方形になっている。床面には、比較的大きさの揃った川原石が敷きつめられている。少數ではあるが、割石も使用されている。並べ方については規則性は認められなかった。東西の玄門石周辺では、板石を床面に敷きつめている。この板石の上から集中して須恵器が出土した。また、土層の観察から、地山の土層48を整形し、掘り方をつくり、石材を据えていること、土層58, 60~63は、埋土と床面の整地層であることが判明した。

長さ約3.8m、幅は、玄門石側で約2.2m、前門石側で約1.4m、高さ約2.25mである。平面プランは、東側壁側は玄室からほぼ真っ直ぐであるが、西側壁側は、羨道部に向けて徐々に狭まる台形となっている。敷石は、玄門石付近に見られ、前門石付近ではわずかであり、抜き取られた可能性がある。また、土層の観察から、地山の土層48を整形し、掘り方をつくり、石材を据えていること、土層52~58は、埋土と床面の整地層であることが判明した。土層51直上の板石は、敷石である。

天井石が失われているために、天井部付近の構造は不明である。東西の側壁面共に遺存状態が悪い。東側壁は、長さ約2mが遺存している。西側壁は、羨道部内側に腰石が傾いているが、原位置に近い場所を保っている。西側壁南端の腰石から約50cm程離れた場所に、墳丘斜面に不定形の板石が並べられていた。このような石材は、これまで行った墳丘の発掘調査では検出していない。よって、これらは、開口部付近にのみ施された葺石の一部と考えられる。また、羨道部西側の南端に置かれた石は、古墳の開口部を表すと考えられる。平面プランは、東側壁側は、玄室及び前室に真っ直ぐにつながる。しかし、西側壁側は、前門石から徐々に広がっている。第6図の断面D-D'の付近で板石を検出したが、敷石かどうかは不明である。また、土層の観察により、土層52~41が床面の整地層であることが判明した。他には、土師器の杯(54, 56)の2個体が、石室床面近くで出土した。このうち、土師器(56)の周辺に、焼土が広がっていた。

玄室から石積みが行われている。石室の構築方法は、直方体の緑泥片岩の石材を、縦方向の面が石室の側壁面に出るように積み上げることを基調としている。そして、横目地は6段あり、比較的明瞭に観察できる。石室の実測図(第6図)から分かるように、玄室の壁面は、天井部に近づくに

従って内傾しており、天井部も中央部が最も高くなるように構築している。以上のように、玄室は持ち送り技法を用いて構築している。前室の壁面は、ほぼ垂直に構築しており、持ち送り技法は使用されていない。羨道部の壁面の構築方法は、遺存状態が悪く不明である。使用している石材は、主として割り石である。問には、川原石も詰められている。

次に、比較的遺存状態のよい東側壁から観察していく。玄室の東側壁は、奥壁を立ててから、この奥壁に近い腰石を縦位に据えている。玄門石に近い腰石は横位に据えている。これら二つの腰石の間に、玄室西側壁の長さとの差を調整するためと思われる、1石を据えている。その次に、玄門石を立てている。この後に、玄門石に近い、玄室の腰石とはほぼ同じ高さの腰石、さらにこの半分の高さの腰石の2石を共に横位に据えている。これら2石の間に、石材を縦方向に落とし込んでいる。この後、前門石に板石を使用して立てている。前門石に近い羨道部の腰石は、横位に据えている。ただし、上からの重さに耐えきれず石室内に傾いている。このように傾いていることから、この石材の厚さが前門石とは同じ厚さであることが分かった。

以上のように、石室の規模を確定する基底石が据えられてから、第1段目の積み石を行っている。玄室と前室の第1段目の高さは、玄門石を挟んで据えられている2つの腰石のそれぞれの最高位に合わせている。羨道部についても、横日地を観察するとほぼ同じ高さでそろえられていることが推測できる。次に、玄門石・前門石の最高位に合わせるように、石材をそろえながら積み上げ、玄室・前室の第2段目としている。羨道部は、この高さの付近の石材が失われているために不明である。第3段目は、奥壁に近い腰石の最高位に合わせるように、積み上げている。第4段目は、奥壁の最高位に合わせるように、積み上げている。この第4段目を積み上げた後、天井石を懸け、高さを調節しながら、続いて前室の天井石を架けている。そして、第5段目を積み上げていく途中で、奥壁に近い天井石を1石架けている。玄室の大井部の最も高い所までは、今までのものとは違い、比較的薄い石材等を使用して第5段目を積み上げている。最後に第6段目として小さな石材を詰めながら高さを調節し、天井石を2石架けて仕上げている。

次に、西側壁を観察していく。玄室の西側壁は、奥壁に使われている石材を立ててから、僅かに高さの異なる2つの石材を横位に据えている。その後、玄門石と前室の腰石を据えている。これらの石材はほぼ同じ最高位にそろえている。この後、前門石に板石を使用して立てている。前門石に近い羨道部の腰石は、上からの重さに耐えきれず石室内に傾いているため、本来の高さ等は不明である。しかし、このように傾いていることから、この石材の厚さが東側壁の前門石よりやや厚いことが分かった。

以上のように、石室の規模を確定する基底石が据えられてから、第1段目の積み石を行っている。第1段目は、玄室・前室の腰石、玄門石の最高位がそろいうように、積み上げている。玄室・前室の第2段目は、東側壁にある玄門石の最高位に合わせるように、積み上げている。第3段目は、東側壁の奥壁側の腰石の最高位に合わせるように、積み上げている。玄室の第4段目は、奥壁の最高位に合わせるように、積み上げている。この第4段目を積み上げた後、天井石を懸け、高さを調節しながら、続いて前室の天井石を架けている。そして、第5段目を積み上げていく途中で、奥壁に近い天井石を1石架けている。玄室の天井部の最も高い所までは、今までのものとは違い、比較的薄い石材等を使用して第5段目を積み上げている。最後に第6段目として小さな石材を詰めながら高さを調節し、天井石を2石架けて仕上げている。

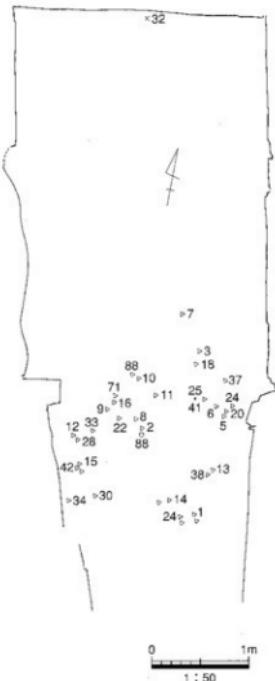
第8図 遺物の出土位置図

1～31、33～35、37～44、46が、石室内を調査中に、玄門石付近の玄室と前室の床面直上で出土した。32のみ奥壁で出土した。須恵器から年代を推定するならば、古い形式のタイプである33、34、37があることから、この矢野の古墳は、6世紀後半～7世紀中頃まで使用されていたと考えられる。

45、47～53は、第1遺構面検出した際に、出土した。平安時代に、この古墳が利用されたときの遺物と考えられる。54は、前門石付近の前室の床面に近いところで底部を上にして出土しており、上記の土師器よりも古い可能性がある。56も、同様に底部を下にして出土した。また、この56の周辺に焼土が広がっていた。

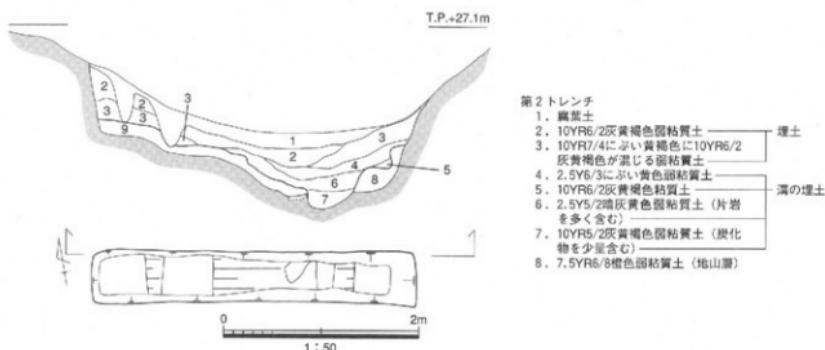
第9図 第2トレンチ平面図、北側壁面土層図

トレンチの東端から3段の平坦面、西端から1段の平坦面を造るように地山を掘り込んでいる。これらの平坦面は、それぞれ高さが異なっている。よって、これらの地山の掘り込みは、側壁を据えるための掘り込みではない。また、最下段の平坦面に、南北方向になる溝と考えられる遺構を検出した。土層の堆積状態と出土遺物から、土層1~3は、近世の磁器や瓦の破片を多量に含んでいることから、後世の擾乱層である。土層4~7は、溝と考えられる遺構の埋土である。以上のことから、この凹地は、時代不明の溝を含む遺構であると判断し、古墳に関連する遺構ではないとの結論に達した。

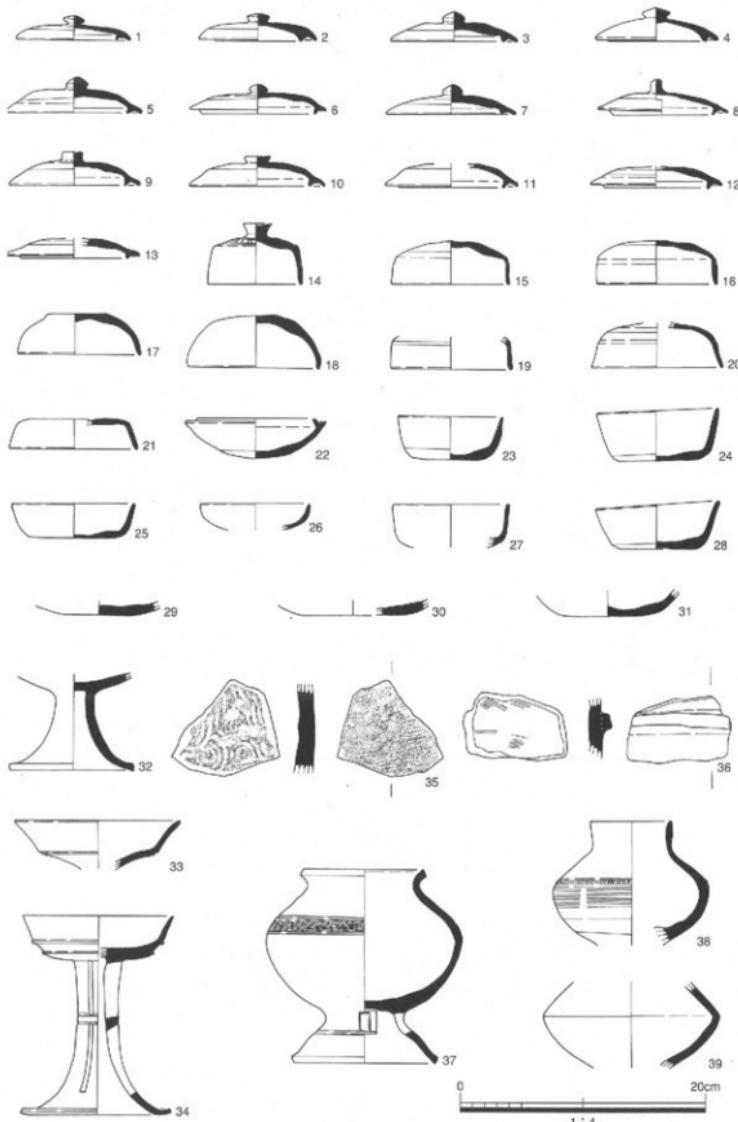
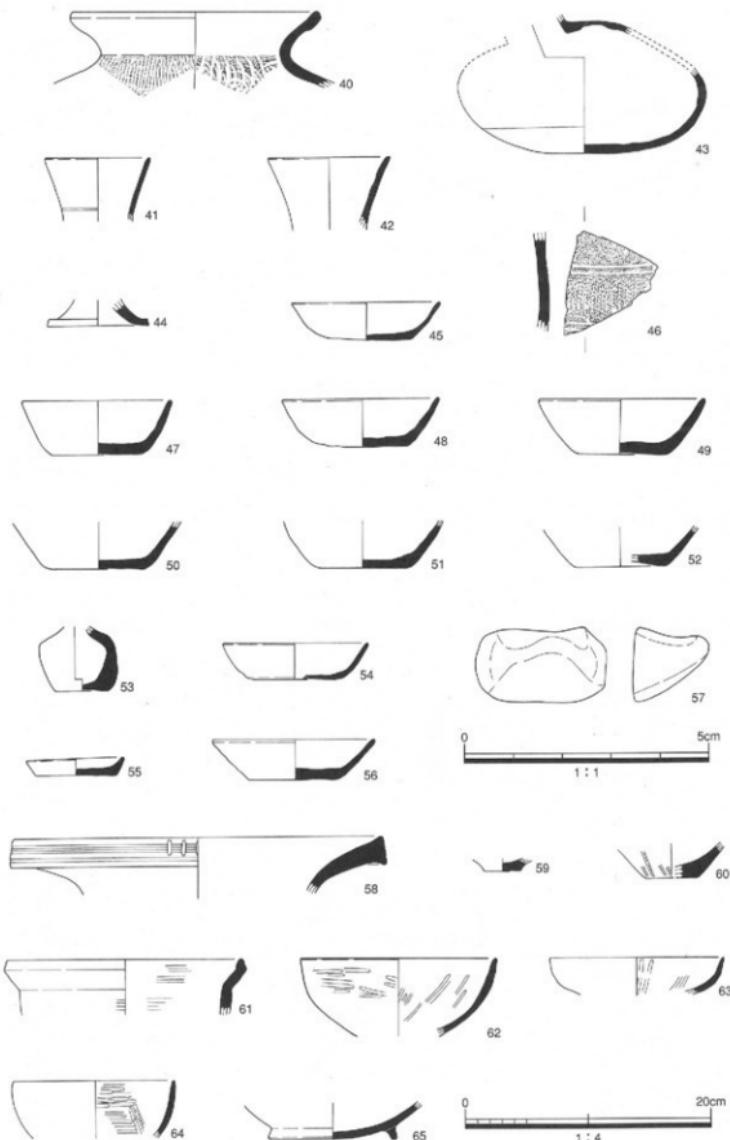
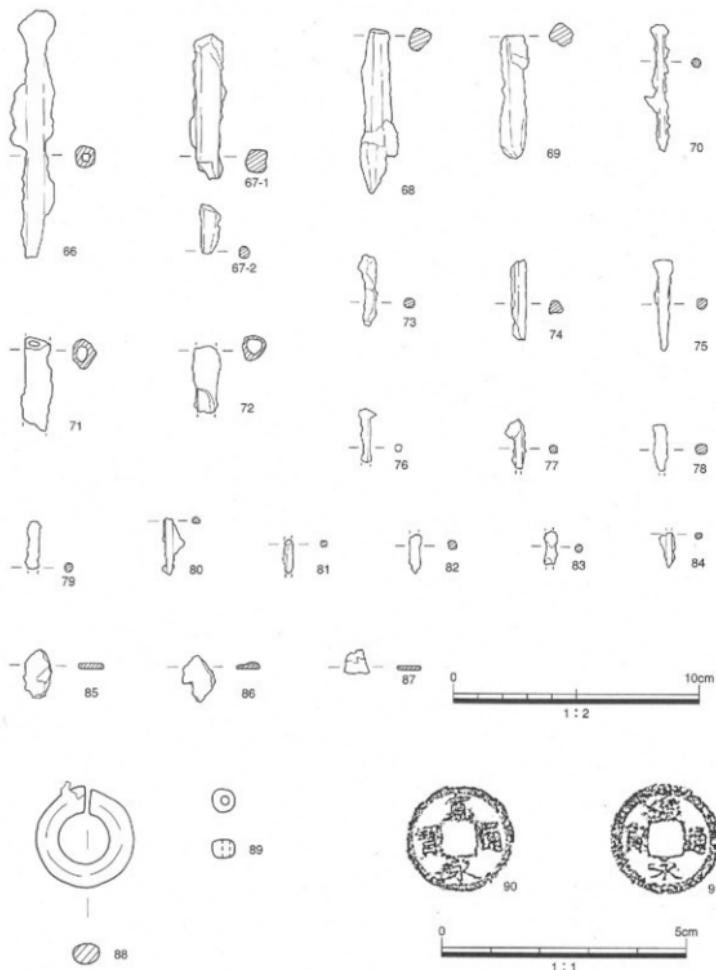
36の埴輪片は前門石付近の流入土を取り除いている最中に出土している。今までの墳丘調査では、埴輪は出土しておらず、この古墳に伴うものとは考えにくい。

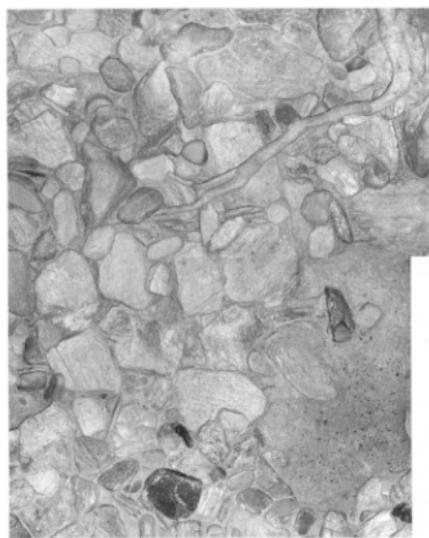
前室床面の遺物出土状況
(写真の左側が玄室側、
右側が羨道部側)
