青森市埋蔵文化財調査報告書 第118集

# 市内遺跡

発掘調査報告書23

青森市教育委員会

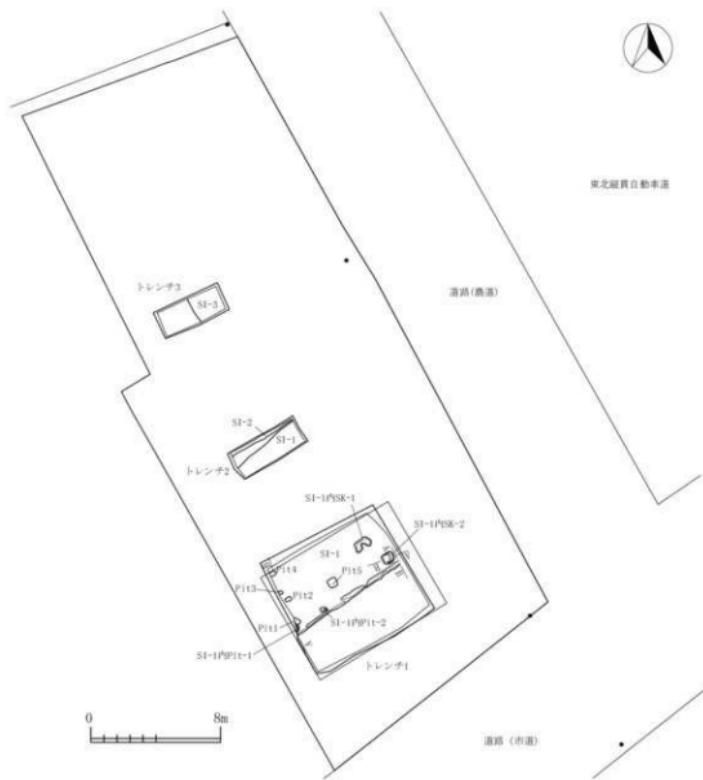
第7図 羽黒平(1)遺跡トレンチ配置図

住宅敷地は 668 m<sup>2</sup>ほどあり、そのうち住宅建設予定箇所は道路に面した約 66 m<sup>2</sup>である。北側には前代に建てられていた建築物の基礎が残存し、当初は撤去予定であったが、協議の結果、撤去されないととなり、南側の住宅の新築部分を中心にしてトレンチを 3 地点設定し、トレンチ 1 から 3 の順番で重機および人力による掘削を実施した。

トレンチ 1：住宅建設予定地部分を掘削した。現

況の地表面から約 30 cm 程度の深さで地山面が検出され、その地山面とほぼ差のないレベルで平安時代の堅穴建物跡の床面が検出された。

東西方向の規模は 8 m 以上、南北方向はトレンチ 2 側で北壁に相当すると考えられる部分が検出されており、その地点を含めると約 11 m の大型の堅穴建物跡であることが考えられる。

トレンチ 2：トレンチ 1 で検出した堅穴建物跡の北壁と想定される掘りこみ痕と北側に方形の掘りこみ痕が確認された。トレンチ 1 同様堅穴の床面に近い部分が残存した状況が考えられるが、トレンチ 1 の検出状況で深さが確認できたため、境界部の確認に留めることとした。地表面からの深度は 27 cm である。

トレンチ 3：地表面から 32 cm の深さで地山面および遺構が確認された。堆積状況は他のトレンチと同様に擾乱を受けた状況でプライマリーな堆積ではない。暗褐色土主体の堅穴建物跡のプランが確認された。

本調査結果を基に再度協議を行い、地下の埋蔵文化財に影響が及ばない掘削深度に留める工法に変更し、発掘届が提出された。県教育委員会からの通知は立会工事で、掘削行為が伴った工事の際に立会いを実施し、埋蔵文化財に影響のない工事が行われた。その他、付随する NTT の電柱設置については、県教育委員会が工事立会いを実施し、遺構・遺物の検出は認められていない。

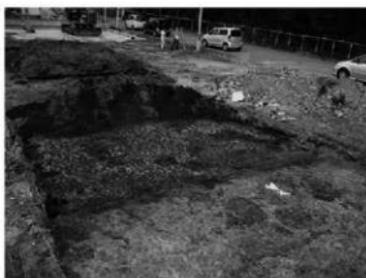
トレンチ 1 は、検出された地山面と堅穴建物跡の床面の高さにほぼ差がないことから削平が生じている。また、堆積土も擾乱が生じた状況で、遺構そのものの残存状況は基部に近い部分のみであることが判明した。

堅穴建物跡と重複して後に建設されたとみられる建物の柱穴（調査時トレンチ 1 S I - 1 内 S.K - 2 等）が配置しており、堅穴建物跡の西壁側で確認したビットは、現地表面に近い位置からの掘りこみであることが確認された。このことから古代の堅穴建物跡が、削平・擾乱を受けた以降の掘りこみであることが裏付けられた。

写真2 羽黒平(1)道路トレンチ1完掘(SW→)

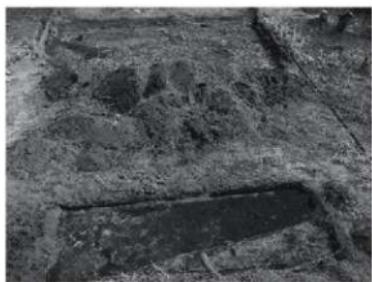
写真3 羽黒平(1)遺跡トレーンチ1およびトレーンチ2遺構確認状況(N→)

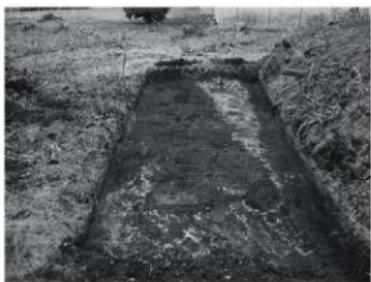
写真4 羽黒平(1)遺跡トレーンチ2遺構確認状況(E→)

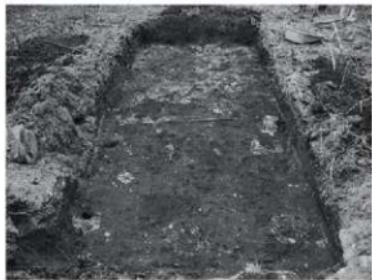
写真5 羽黒平(1)遺跡トレーンチ3遺構確認状況(E→)

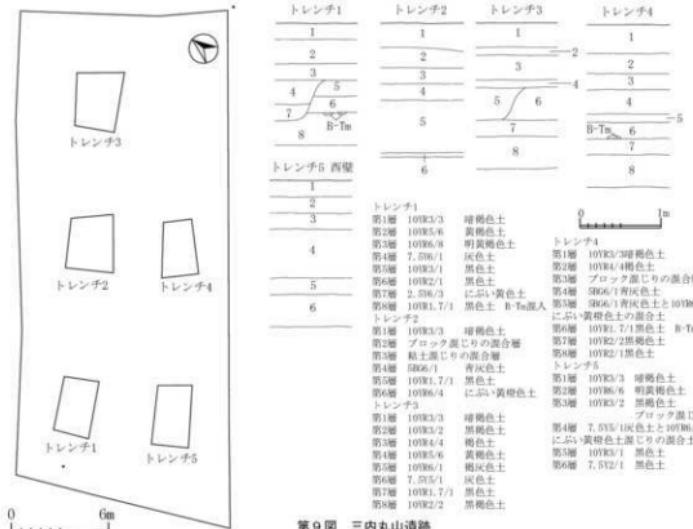
第9図 三内丸山遺跡

対象地は 400 m<sup>2</sup> (397.73 m<sup>2</sup>) ほどあり、対象地点に 5箇所トレーンチを設定し、トレーンチ 1 から 5 の

順番で重機および人力による掘削を実施した。掘削面積は、全体の 1 割に相当する 40.9 m<sup>2</sup> である。

調査対象地は、調査の結果、谷地形を埋める泥炭層の堆積が認められ、縄文時代中期の土器片が出土したことから周知の埋蔵文化財包蔵地三内丸山遺跡の延長部分に相当すると判断され、対象地については遺跡範囲の拡張が行われた（平成27年1月28日青教文第1672号）。開発計画については、埋蔵文化財の包蔵状況を踏まえて計画の見直しが進められており、平成27年1月30日時点で開発計画案は未確定である。

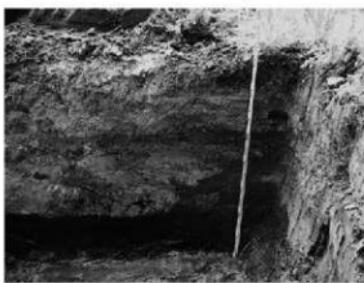
トレーンチ 1：現地表面から 70cm までは明確な盛土で、その下部の層は、第 4・7 層が盛土、第 5・6 層は造成前のもととの堆積層である。第 6 層の下位に平安時代に降下した白頭山一苦小牧（B-Tm）火山灰の堆積を確認し、古代以前の土層についてもプライマリーな土層が残存している。第 8 層は黒色主体の泥炭層で下位には自然木が包含されており、縄文時代中期の土器片も出土した。湧水等の影響により 150 cm で掘削を留めた。

写真7 三内丸山遺跡トレンチ1セクション (NW→)

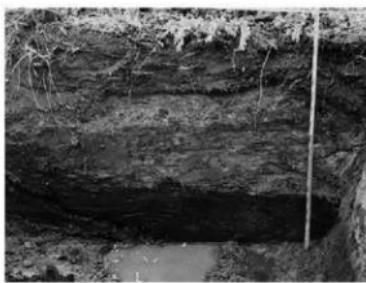
トレーンチ 2：現地表面から 110 cm の厚さが盛土で、その下位にトレーンチ 1 で確認された泥炭層と同質の土層が厚さ 50 cm 程度確認され、その下位にさらににぶい黄橙色土が堆積しているのを確認した。トレーンチ 1 同様自然木が出土しているが土器等は掘削部分では出土していない。トレーンチ 1 同様 165 cm で掘削を留めた。

写真8 三内丸山遺跡トレンチ2セクション (NW→)

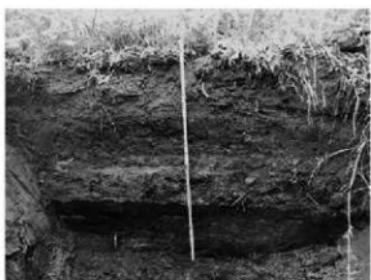
トレンチ3：地表面から120cmの厚さが盛土で、その下位に黒色土が20cm程度確認され、黒色土の下位に白頭山一苦小牧（B-Tm）火山灰が確認されている。さらに40cm程度の厚さで黒褐色土の堆積を確認し、他のトレンチ同様自然木の包含を確認し、縄文時代中期の円筒上層式の破片が出土した。下位に黒色土の堆積は統くが180cm程度で掘削を留めた。

写真9 三内丸山遺跡トレンチ3セクション(NW→)

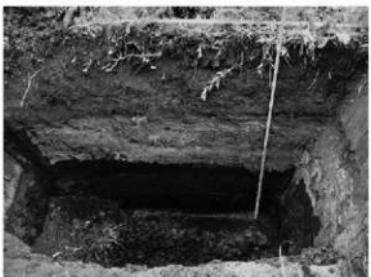
トレンチ4：地表面から120cmの厚さが盛土で、その下位に20cm程度の黒色土の堆積が確認され、下位には白頭山一苦小牧（B-Tm）火山灰が確認されている。更に20cmの厚さで黒褐色土、その下に40cmの厚さで黒色土が堆積しており、下位の黒色土中からは自然木が包含していた。湧水等の影響により200cmで掘削を留めた。

写真11 三内丸山遺跡トレンチ4セクション(NW→)

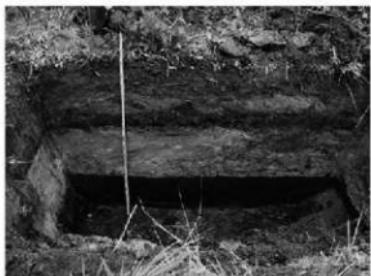
トレンチ5：地表面から120cmの厚さが盛土で、その下位に20cm程度の黒褐色土、更にその下位に40cm程度の黒色土の堆積が認められ、以下オリーブ褐色土の堆積が確認された。他のトレンチ同様自然木の包含を確認し、掘削深度は180cmで留めた。

写真13 三内丸山遺跡トレンチ5セクション(SE→)

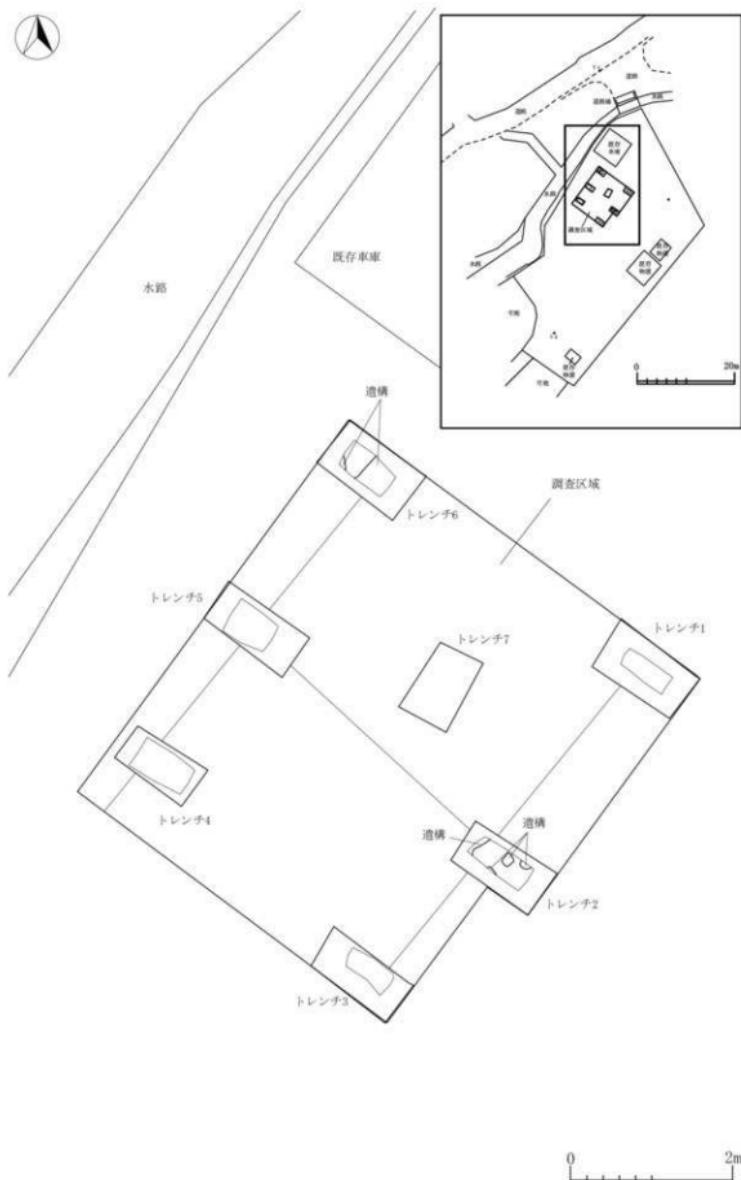
第12図 川原館遺跡トレンチ配置図

対象地の敷地は 1,141.36 m<sup>2</sup>ほどあり、そのうち 82.0 m<sup>2</sup>部分に住宅を新築する計画であった。新築予定箇所に 7 箇所トレンチを設定し、水道管の埋設に伴う影響で掘削を中止した一つを除く 6 箇所について重機および人力による掘削を実施した。掘削の面積は、全体の 15.6%に相当する 12.8 m<sup>2</sup>である。

調査対象地は、調査の結果、遺構および遺物が検出・出土され、周知の埋蔵文化財包蔵地川原館遺跡の遺跡内および延長部分に相当すると判断された。また、調査地敷地内では土師器片が散乱しており、川原館遺跡の遺跡範囲については、試掘・確認調査および近隣の発掘調査成果を踏まえた遺跡範囲の拡張が実施された。

工事対象部分については標高の高いトレンチ 1～3 部分のうちトレンチ 2 部分が基礎設置のための掘削深度 50 cm と 5 cm の差しかなかったため、開発予定期者と協議し、10 cm の保護盛土を実施し、地下の埋蔵物と掘削深度の差を 15 cm 程度確保することで合意した。ただし、適正に工事施工が行われるかについては、工事立会いでの対応が望ましいと判断され、上記内容を基に青森県教育委員会に工事届が提出された。県教育委員会から工事立会いの回答がなされ、基礎掘削時に立会工事が実施された。

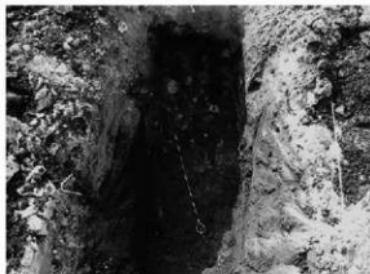
トレンチ 1：現地表面から深さ 70 cmまで掘削し、以降の掘削は工事掘削予定深度よりも深くなるため、途中で掘削を中止した。掘削した最下部で土師器片が出土し、遺構覆土である可能性が高い。

写真15 川原館遺跡トレンチ1完掘(SE→)

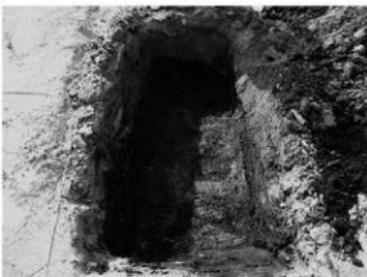
トレンチ 2：現地表面から 55 cmの深さで地山面を検出し、ピット 3 基、その他の掘削痕 1 基を確認した。覆土中から平安時代の土師器が出土した。調査時の川原館遺跡の遺跡範囲外であったが、範囲外に遺構が延びている状況が確認できた。

写真16 川原館遺跡トレンチ2完掘(SE→)

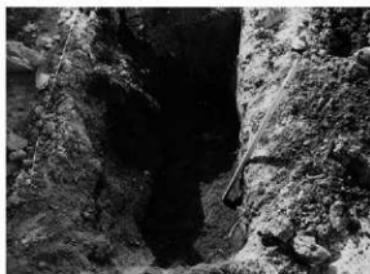
トレンチ 3：地表面から 70 cm部分まで掘削し、以降の掘削は工事掘削予定深度よりも深くなるた

め、途中で掘削を中止した。元々の建物の基礎が設置された時点で土地改変を受けているが、工事予定期より深い土層には残存している可能性が高い。

写真17 川原館遺跡トレンチ3完掘(SE→)

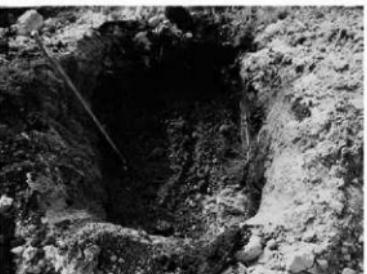
トレンチ 4：地表面から 90 cm部分まで掘削し、以降の掘削は工事掘削予定深度よりも深くなるため、途中で掘削を中止した。黒色土以下の土層は、土地造成ないしは周辺の用水の氾濫等に伴う擾乱が生じた状況を確認した。

写真18 川原館遺跡トレンチ4完掘(SE→)

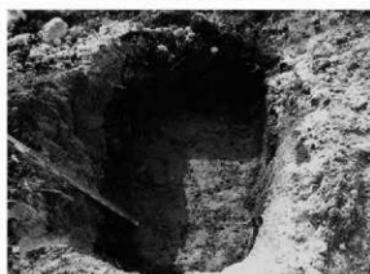
トレンチ 5：地表面から 90 cm部分まで掘削し、以降の掘削は工事掘削予定深度よりも深くなるため、途中で掘削を中止した。トレンチ 4 と同様に黒色土以下の土層は擾乱を受けた土層の堆積が確認されており、土地造成ないしは周辺の用水の氾濫等による擾乱が生じている。

写真19 川原館遺跡トレンチ5完掘(SE→)

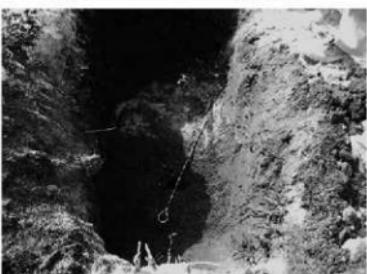
トレンチ 6：地表面から 66 cm部分まで掘削し、地山面および遺構を確認した遺構は土坑状の円形のプランと竪穴建物跡ないしは溝跡等の方形基調のプランを確認し、堆積土中から土師器片が出土した。

写真20 川原館遺跡トレンチ6完掘(SE→)

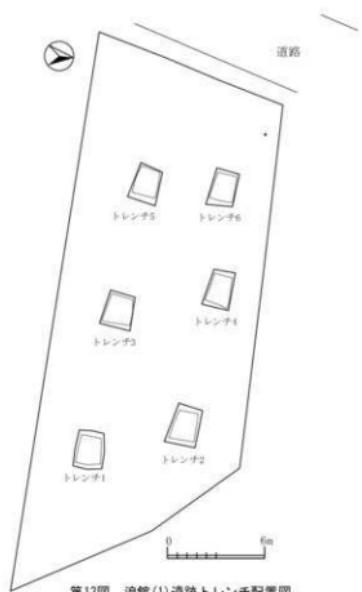
第13図 浪鉢(1)遺跡トレーニング配置図

対象地の敷地は 361.0 m<sup>2</sup>ほどあり、新築予定箇所に 6 箇所任意にトレンチを設定し、重機および人力による掘削を実施した。掘削の面積は全体の 6.1% に相当する 22.1 m<sup>2</sup>である。

地山土が混合する盛土と攪拌された黒色土の堆積が60cm程度認められた。また、地山部分は削平され、重機のキャタピラ痕が認められた。

人々丘陵頂部の地形を削平して形成された造成面に攪拌された黒色土が盛られ、更に駐車場利用のため、コンクリート等が混入する地山土が盛られた箇所に相当することが判明した。

調査地点からは、造成面が削平が著しく、遺構や遺物の検出・出土は認められなかった。

遺跡内ではあるが、既に造成された（土地所有者の話によると昭和46年時点で既に造成済）場所であり、埋蔵文化財の包蔵は認められない地点であることから、慎重工事が妥当と判断された。

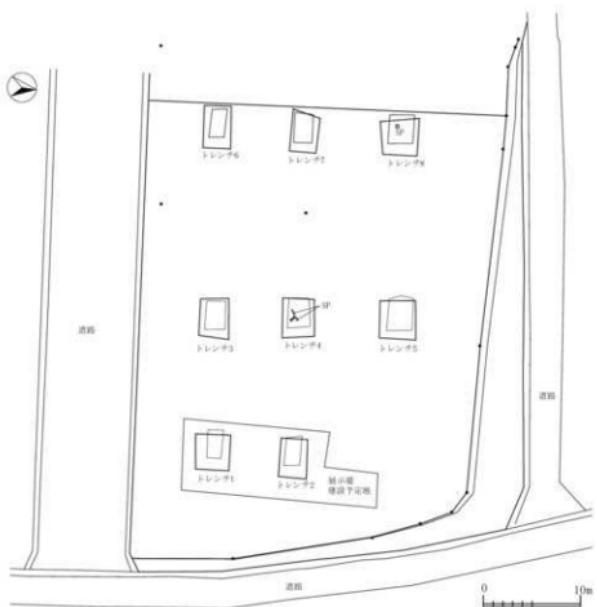
第14図 野尻(2)遺跡トレンチ配置図

対象地の敷地全体は 1,591.5 m<sup>2</sup>ほどあり、新築予定箇所（127.2 m<sup>2</sup>）に 2 箇所、敷地内の別地点に 6 箇所任意にトレチを設定し、重機および人力による掘削を実施した。掘削の面積は全体の 6.2%に相当する 99.0 m<sup>2</sup>である。

調査の結果、斜面上方に相当する西側は地山面まで現況 GL から深さ 150 ~ 165cm、斜面下方に相当する東側は現況 GL から深さ 223 ~ 270cm で、盛土造成前に黒土を削平し、造成した痕跡が確認された（トレチ 5・8 の一部では黒色土の堆積が保全されている）。また、一部のトレチで遺構が確認され、平安時代の土師器が出土した。

開発計画では現況 GL から 60cm 程度の掘削深度で、盛土内での開発に留まり、遺構確認面まで及ばないことから慎重工事の取扱いとすることが妥当であると判断された。

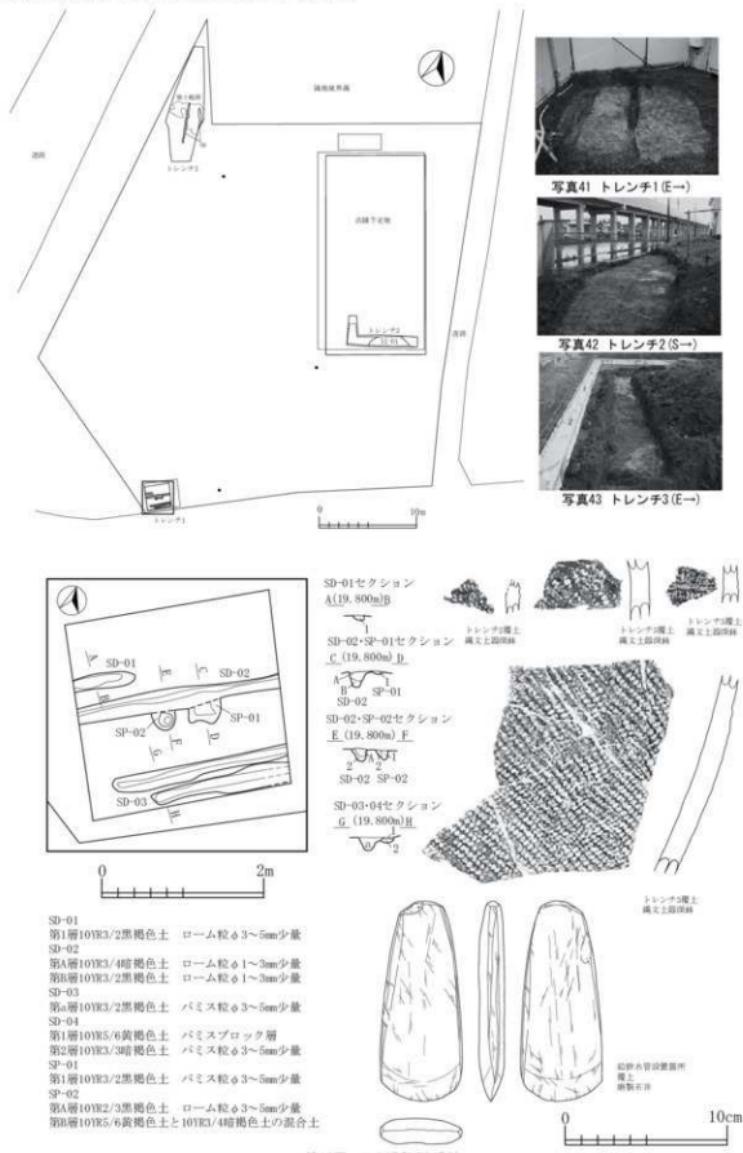
第16図 三内沢部(3)遺跡

対象地の敷地全体は 1,503.9 m<sup>2</sup>ほどあり、店舗建設予定部分は、209 m<sup>2</sup>である。前述の地下の埋蔵文化財に影響を及ぼす可能性のある 3 地点についてトレチを設定し、重機および人力による掘削を実施した。3 トレチの掘削の面積は、掘削箇所に限定したため部分的なものとなり、全体の 3.1%に相当する 46.9 m<sup>2</sup>である。

トレチ 1 地点からは、小ピット 2 基、道跡の可能性が有る溝状の掘りこみを 4 箇所確認した。現況 GL からの確認深度が 12cm 程度と浅く、再掘削の際は確認面を破壊する懸念があったため、確認調査時点で遺構精査を実施し、記録を完了した。

トレチ 2 は、市道に近接する地点では、現況 GL から 5 cm 下、東側の擁壁設置予定部分は 40cm 下で地山面を確認した。しかしながら後世の耕作等による影響で改变を受けており、南側の一部で被熱し赤化した地山面（焼失住居の床面の可能性も有）とその痕跡を切る溝状の遺構を確認したほかは、縄文土器碎片が出土した程度である。当初 L 形擁壁を設置する予定であったが、協議の結果、現況地山より掘り下げない工法での措置となり、地下の埋蔵文化財包蔵地に影響の及ばない工事施工となった。

店舗建設予定地内に相当するトレチ 3 の部分では円形状の掘りこみを確認し、覆土に相当する部分から縄文時代中期の土器片が数点出土した。堅穴建物跡の可能性が高い遺構である。近接した給排水管設置部分からも磨製石斧が出土しており、縄文時代中期後葉の集落跡内に相当し、県埋蔵文化財調査センター調査の C 区の延長部に相当することが裏付けられた。開発内容は、本調査成果を基に地下の埋蔵文化財に影響が及ばない工法に変更して、顧み書と

ともに付随する工事内容も含め工事届が青森県教育委員会に提出された。青森県教育委員会からは、厳重注意とともに残りの工事部分については立会工事の通知がなされ、立会工事で進められた。また、関

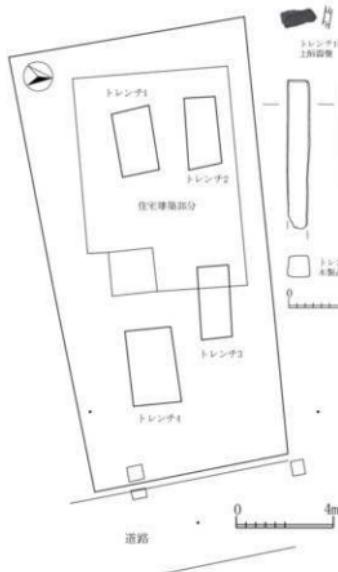
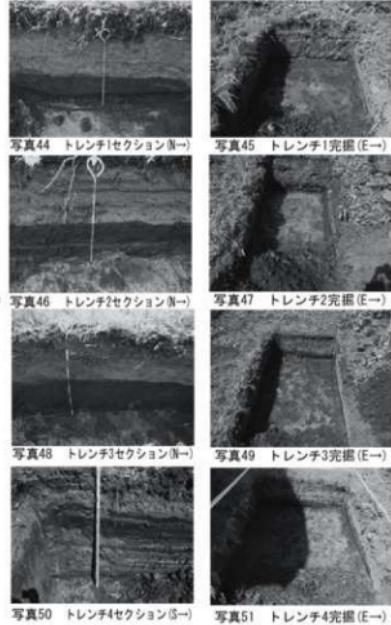
第17回 佃遺跡

対象地の敷地は 161.0 m<sup>2</sup>ほどあり、調査前の周知の埋蔵文化財包蔵地範囲は、西端が一部含まれていた。新築予定箇所を中心に 4 箇所任意にトレンチを設定し、重機および人力による掘削を実施した。掘削の面積は全体の 10.9% に相当する 17.7 m<sup>2</sup>である。

掘削の結果、盛土直下にプライマリーな土層が確認され、トレンチ 1 では本製品のほか、深さ 71cm の地点から土器師器が出土した。遺構は確認できなかつたが、佃遺跡の延長部に相当するものと判断され、本調査結果を基に、遺跡範囲を拡張した。建物建築予定箇所の外側に相当するトレンチ 4 部分ではローム層以下の深掘りも実施し、古代以前に堆積した有機物混じりのローム層及び泥炭層を確認した。

住宅建築予定箇所では遺物の包含が認められたが、遺構の検出はなく、遺跡の縁辺の様相であることが判断され、慎重工事が妥当と判断され、工事施工が行われた。

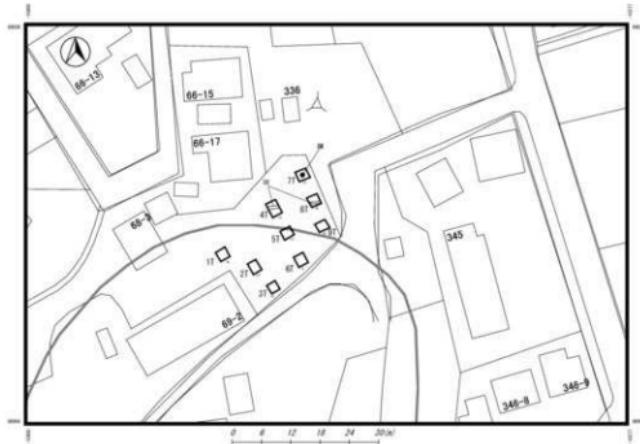
第18図 安田(1)遺跡トレーンチ配置図

対象地の敷地は 485.0 m<sup>2</sup>ほどあり、調査前の周知の埋蔵文化財包蔵地範囲は、対象地の中央～南側が含まれていた。分譲計画の地点に 9 箇所任意にトレーンチを設定し、重機および人力による掘削を実施した。掘削の面積は全体の 8.6%に相当する 41.9 m<sup>2</sup>である。

掘削の結果、畑地として利用されていたような擾乱が生じた暗褐色～黒色土の堆積が各トレンチで認められ、全体的に削平を受けている状況であった。調査時点では周知の埋蔵文化財包蔵地外の北東部分から溝跡（トレンチ4・8）および土坑（トレンチ7）

を確認し、トレンチ7から土師器片が出土した。本調査結果を基に範囲拡張を実施している。また、開発計画については、埋蔵文化財の包蔵状況を踏まえて計画の見直しが進められており、平成27年1月30日時点で開発計画は未確定である。

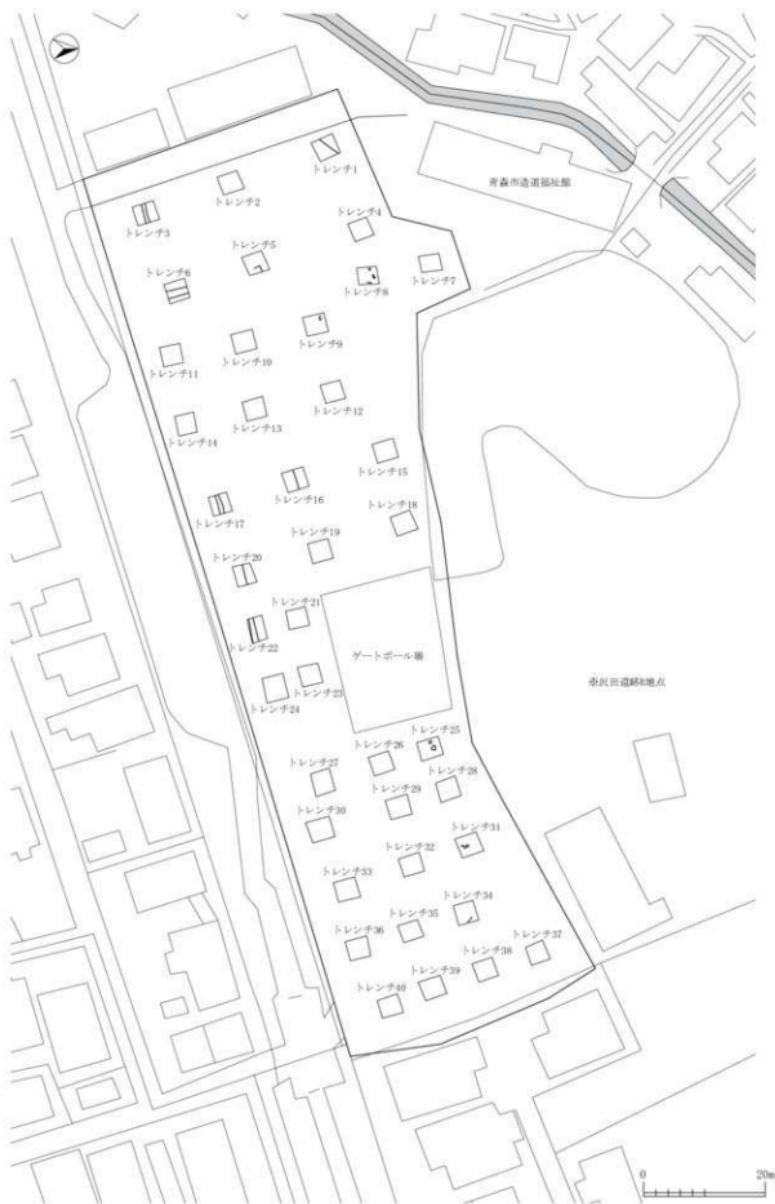
第22図 沢田遺跡トレンチ配置図

掘削の結果、ほぼ全域で 100 ～ 150 cm 程度の砂利の盛土層を確認した。その砂利層の直下にはほとんどの地点で駐車場用地として利用された以前の水田の耕作土が検出され、更にその下に平安時代の遺
