N A B U N K E N 2 0 0 4

奈良
文化財
研究所

紀要

独立行政法人 文化政策研究所
奈良文化財研究所

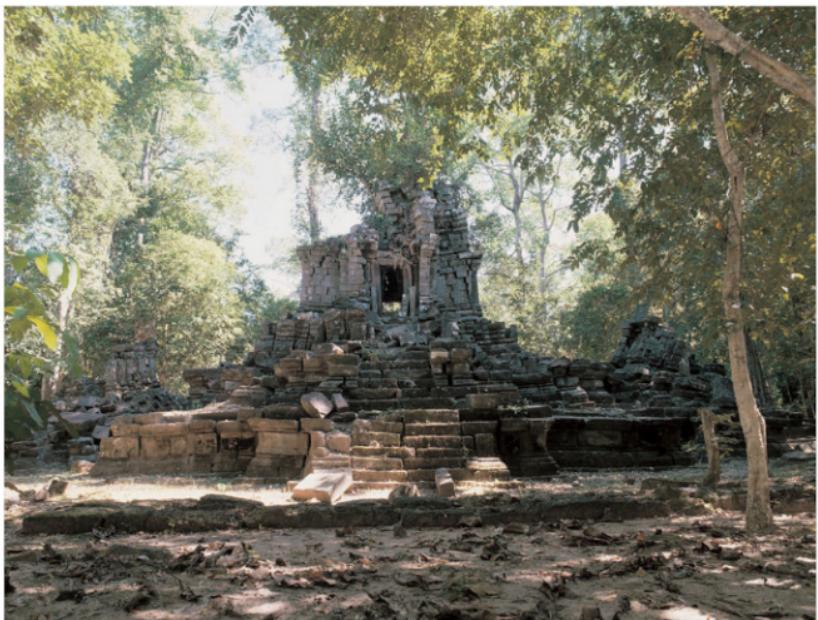
西トップ寺院 中央祠堂

西トップ寺院は、中央に1塔と南北に小塔1基ずつを有す3塔形式の小規模寺院である。四方に出入り口と階段を有し、東側には仏教テラスを付設する。周囲は写真手前に見えるラテライト石列で囲まれる。西から。

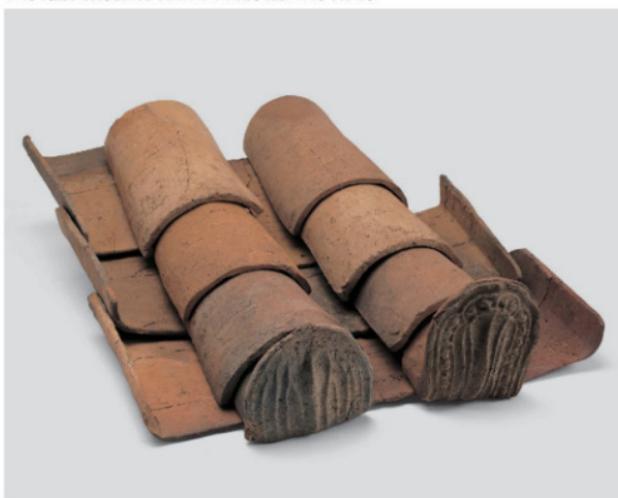
クメールの瓦屋根復元

タニ墓跡A 6号窯から出土した瓦を使用。平瓦は凸面に短い突部があり、細い角材の横棒に引っ掛けで留める。クメールロータスを飾る軒先瓦は、丸瓦部が小さいので、後の丸瓦がほぼ完全にかぶってしまう。平瓦列3列で幅は約50cm。

軒先瓦の製作技法 クメールの軒先瓦は、丸瓦の先にアーチ形ないし尖頭アーチ形の瓦当を取り付けたもので、平瓦に紋様を付けたものはない。瓦当紋様は型(范型)で作成する。瓦当の下辺は、直線的になるものが多いが、左右2ヶ所を三角形に切り欠いたものがある。切り欠きは、平瓦側辺の立ち上がり部分を受けるための加工だ。

タニ A 6号窯から出土した軒先瓦は、基本的に花弁紋(クメールロータス)を表現する。計21種を確認した。多くは、花弁3枚をならべ、中央の花弁には棱線がある。花弁の周囲には珠紋を配置するものとこれを欠くものがあり、ほかに放射紋を飾るものがある。周囲に珠紋のない型式は、紋様が平板でしかも花弁紋が崩れた印象のものが多い。型式的に遅れるのだろうか。このほかに、無紋の瓦当が1種類ある。

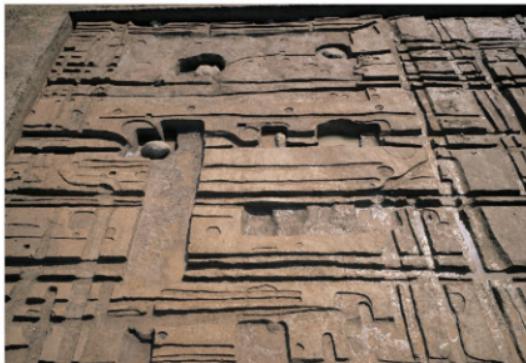
藤原宮朝堂院東門（飛鳥藤原第125次調査）

桁行3間、梁行2間、柱間は17尺旁間の八脚門と推定される。現今まで確認されている朝堂院東門の中でも最大の規模を持つ。礎石の大きさも朝堂院のものに比べて大きい。北から。

朝堂院東門SB9800 調査区南東では東面回廊に聞く門を検出した。後述する回廊の東西両雨落溝が調査区北寄り1/3程度の位置で、一度東西に屈折したあとに再び南側に伸びること、そして検出した礎石据付掘形の距離が、回廊の他の部分に比べて広いことから、門と推定した。礎石据付掘形は9ヶ所、礎石落込穴は6ヶ所(礎石は7個)を検出した。礎石据付掘形の遺存状態は悪く、その規模は小型だが、落し込まれた礎石の大きさは150cmを越え、東第二堂のものより大型である。確認した礎石据付掘形の位置関係から、この門の柱間は梁行・桁行ともに17尺と想定できる。梁行は2間で、東西10.2m(34

尺)の長さとなる。また東門北端の柱筋と、前述の東第二堂南端の柱筋がX = - 166.711(日本測地系)前後で、ほぼ一致していることから、南端の柱筋も、東第三堂北側の柱筋に揃えた可能性は高い。古文化研による朝堂院東第三堂の調査成果をあわせて考えると、梁行は3間で、51尺の長さになる可能性が極めて高い。以上から東門は、梁行3間×桁行2間(柱間17尺等間)の礎石建ち八脚門に復元できる。東西側柱の外側3m付近では、東面回廊雨落溝SD8975・9002につながる東門西側雨落溝SD9783・東側雨落溝SD9784を検出した。それぞれSD9781・SD9782の上層にあたり、前者の幅は0.5m、深さは0.2m、後者の幅は0.5m、深さは0.3mである。その覆土中には多量の砂を含み、多数の瓦が出土したことから、東門の雨落溝にあたるものと判断した。両溝の心々距離は15.0m(50尺)であり、軒の出は、梁行方向で約2.4m(8尺)、桁行方向で約3.0m(10尺)である。また今回検出した桁行方向で北側2列の礎石据付掘形の南側約1mの位置に、東西方向で約4m間隔の小規模な柱穴列からなる足場(SS9787)を確認している。東門建設時あるいは解体時の足場穴と推定される。なお朝堂院東門の西側、東第二堂の間には、散漫な分布ではあるがバラス敷きSX9797を検出している。

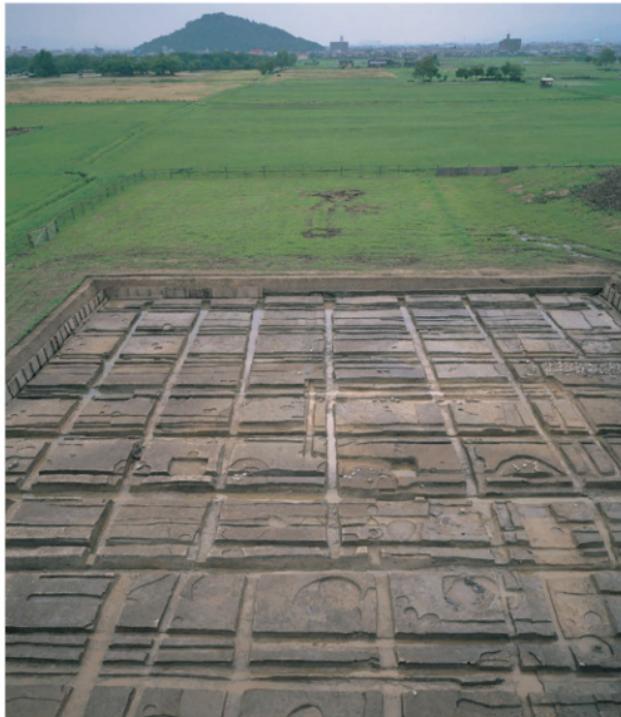
藤原宮朝堂院東南隅および朝集殿院西北隅

朝堂院回廊の東南隅と朝集殿院回廊（手前）の接続部。いざれも復元だが、朝集殿院回廊が1間ぶん西にずれる。朝堂院南面回廊の礎石位置には根石を残す。南から。奥は耳成山。

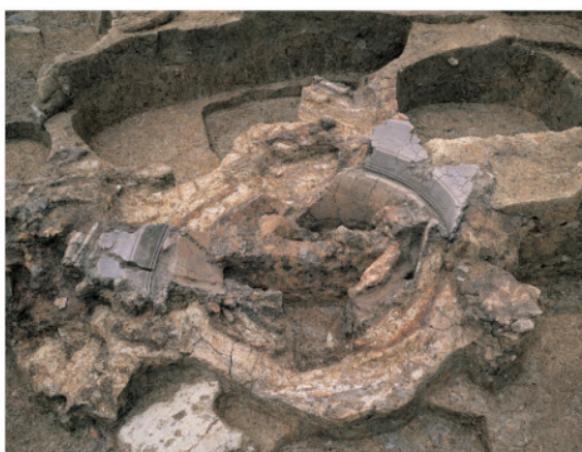
川原寺鉄釜铸造土坑

寺域北限に、創建期の冶金関連工房跡があり、それに重複して鉄釜铸造土坑が設置されていた。土坑内には、口縁を下にしたかたちで据えられた、径1m近い鉄釜の鋳型が、良好に残っていた。北から。

を取り出す際に大きく破壊されていた。鋳型の周囲は白色の粘土で覆われており、この粘土の内部には、鋳型を取り囲んで被熱し赤く硬化した部分がある。また鋳型の基礎部分には、内型の一部が残っており、厚さは10~20cmで内側から被熱している。これらの被熱痕跡は、鋳型を乾燥させるために培った跡と考えられる。

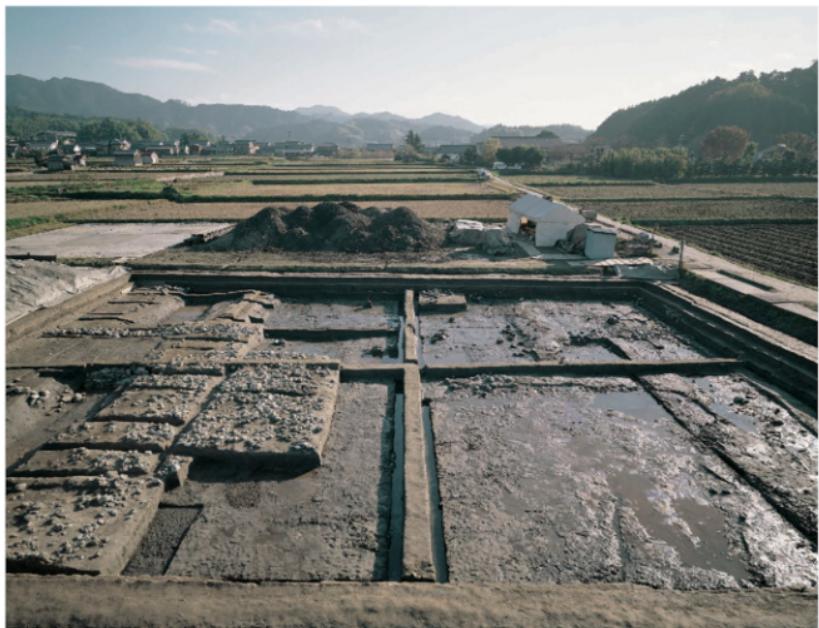
石神遺跡（飛鳥藤原第129次調査）

昨年度調査区の北隣接地を調査した。左に藤原宮期の南北道路と西側溝、その西側に石敷遺構がある。中央は天武～持統朝の幅の広い南北溝で、畦の手前には溝の西岸から突き出る堤状遺構がみえる。北から。

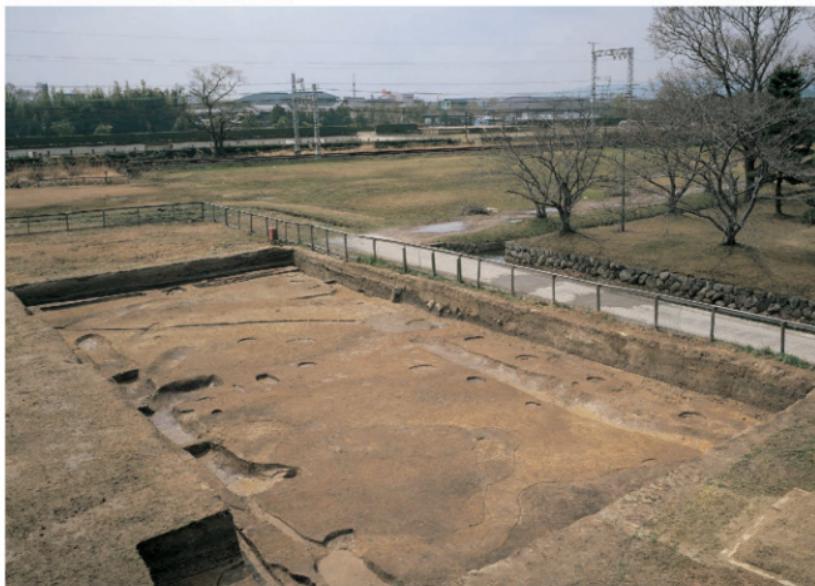
第一次大極殿院南面築地回廊

第一次大極殿院南面築地回廊の西南部分を検出した。これまでの調査とあわせると南面築地回廊西半を全面発掘したことになり、その規模や造形・解体過程がこれまでの知見と共通することを確認した。加えて、築地回廊南側で検出した朝堂院の礎敷が、奈良時代に属する可能性を指摘した。北東から調査区全景。

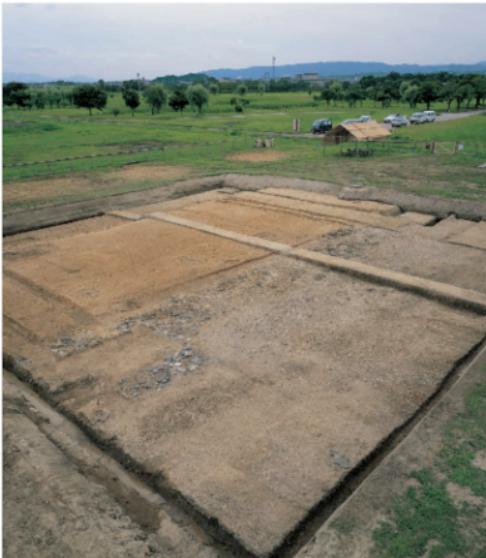
第一次大極殿院内庭部の見切石列

第一次大極殿院内庭部で確認されている奈良時代前半の礎敷のうち、中層の礎敷で南を限る見切石列を検出した。見切石列は南側に面をあわせ、築地回廊に沿って東西に連続している。北西から。

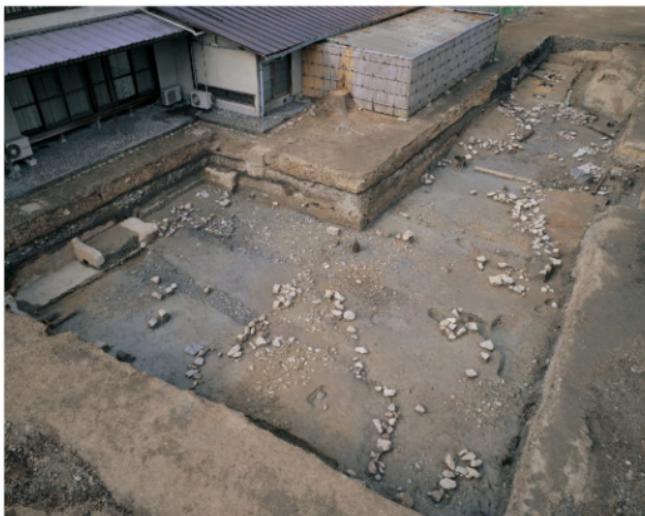
旧大乗院庭園 西小池
(平城第365次)

西小池南池の調査。南池の北岸から東岸、「大乗院四季真景圖」に描かれた「ヲシマ」とよばれる中島の東半部、「ヲシマ」から「連りハシ」によって結ばれた小島と対岸部、東大池と西小池を結ぶ流路の西岸にあたる堤状の跡などを検出した。この構造は、かつて森羅により京都桂離宮松琴亭前の天橋立と州浜の関係に類似することが指摘されている。
南東から。

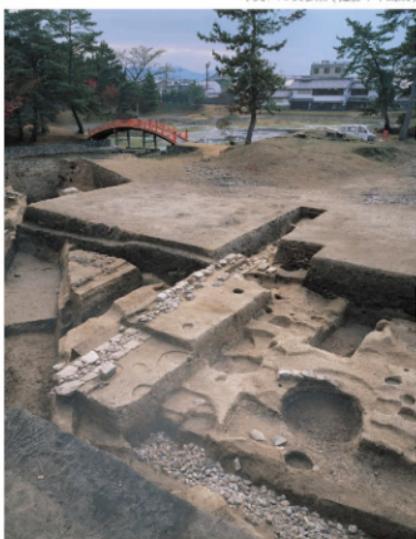
旧大乗院庭園 東大池西南岸 (平城第365次)

東大池の池岸は中世以来の積土によってしだいに高く造成されている。東大池の西南隅に設けた調査区(南区)では、岸の造成土の下に広がる礎敷面SX8587を確認し、かつて東大池西南部が現況より西に張りだし、洲浜状の入り江を形成していたことを明らかにした。池岸SX8590の汀線の位置で、手前のみえる地山起源の礎層SX8589が途中でとぎれ、礎敷面SX8587に切りかわる。北から。

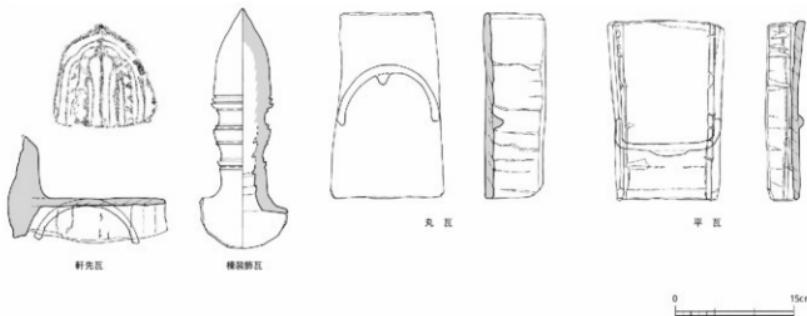
図7 クメール瓦各種 1:6

施釉のある軒先瓦はともに小破片で全形をうかがい知れないが、下辺には切り欠きがあることや瓦当周囲を火炎紋風に加工することがわかる。

軒先瓦の丸瓦部が遺存している例をみると、粘土紐巻き上げの技法は共通するが、丸瓦部は全長16~19cm、径10~12cmしかなく、ふつうの丸瓦よりもかなり小さく作られている。デュマルセが指摘しているように、この大きさだと軒先瓦はその次にくる丸瓦が完全にかぶってしまう（口絵図版2）。瓦当部と丸瓦との接合に際して、先端を削ったり、刻み目を入れるなどの加工をおこなった例は確認しなかった。

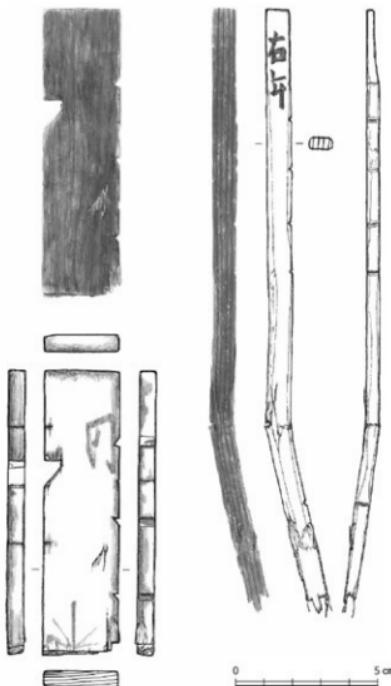
図16 石神遺跡出土定木 3:5

本木製品は石神遺跡C期の溝SD3147から出土した(本書107頁参照)。木取りは縦材の板目取り、法量は(100)・(27)・5(mm)である(以下、法量記載は木簡の方に従う)。上端は原形を保つが、下端は切り折りにより失われている。片側(以下、左側)に1ヶ所、反対側(以下、右側)に3ヶ所の切欠がある。表裏にはいずれも墨書きが確認でき(鉛錆ではない)、切欠が墨書きを切っている。木簡を転用した木製品であろう。左側の切欠は深さ6mm、平面形は台形状を呈し、上端側は側面から垂直に切り込む。右側の切欠は深さ3mm。V字形に切り込んでおり、複数の切欠の中に墨痕が確認できる。筆先の形状がそのまま墨痕として残っている箇所もある。また、側面から浅く刃を入れた刻み目が左側に3ヶ所、右側に1ヶ所ある。刻み目は表裏どちらの面からも見えるように施されている。切欠・刻み目の位置は以下の3種類(A~C)に区分できる。

定木は溝SD3715から出土した。SD3715は中央区朝堂院東限の約18m東を南流する南北溝で、平城宮中央部の基幹排水路である。この調査では同溝から木簡が出土しており、定木はその中の1点である。木取りは縦材の板目取り、法量は(211)・8・4(mm)である。上端は原形を保つが、下端は折損する。片側のみに6ヶ所の切欠がある。切欠の深さは1mm前後と浅く、V字形に切り込んでいる。切欠の間隔は上端から26・13・17・19・17・82(mm)で、

複数の切欠の中に墨痕が残る。石神遺跡例と同様に、墨でアタリを打った際の痕跡とみられる。表面には墨書があり、「右印」と記載できる。墨書は切欠によって切られていはない。墨画面の右側に切欠が施されているので、定木の機能に関係する文言かもしない。

1. 定木の上端を紙の上端に合わせ、Aの切欠を利用して紙の上端から1寸1分の高さにアタリを打ち、天の横界を引く。地の横界も同様に下端から1寸2分の高さに引いたと思われるが、定木下端は欠損するため不明である。
2. 定木を横向きに置き、文書の書き出しとなる右端に定木の上端を合わせる。まずBの刻み目を使用して右端から7分・1寸4分・1寸4分の間隔でアタリを打ち、縦界を引く。次に定木の端を7分1行分左にずらして1寸4分の間隔でアタリを打つと、7分間隔で縦界が引ける。
3. 定木を縦向きに戻し、Cの切欠を使用して天の横界から26mm等間でアタリを打ち、横界を引く。次にCの刻み目を利用して定木を13mm上にずらし、26mmの間隔でアタリを打つと、13mm間隔で段下げの横界が引ける。

以上から平城宮跡出土定木の使用法を類推すると、1つ目の切欠で天の横界、2つ目から5つ目まで段下げる横界、6つ目で中央部の横界、欠損部に想定される7つ目の切欠で地の横界を割り付ける、ということになる。

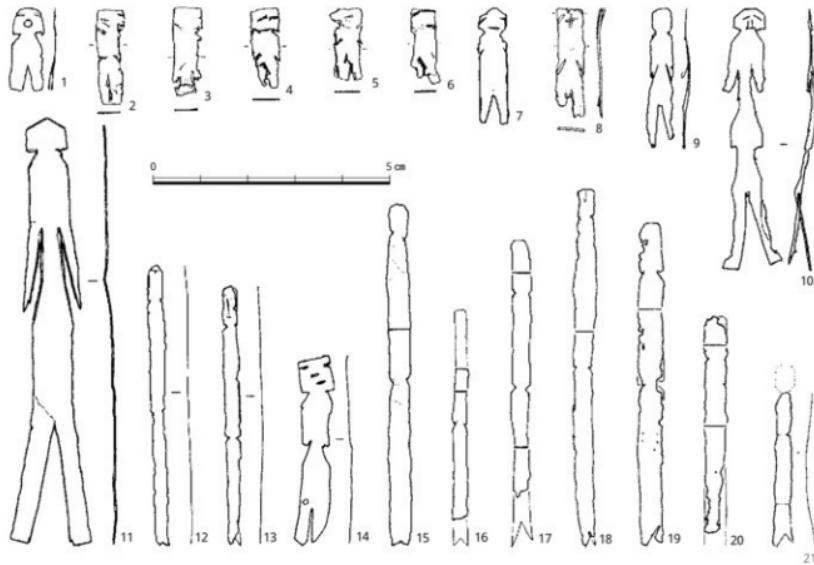
図18 飛鳥・藤原地域および平城宮・京の銅人形 1:1

1~6 石神遺跡、7 藤原京右京五条四坊（下ツ道東側溝）、8 藤原京右京七条一坊（SE1850）、9~10 飛鳥池遺跡、11~16 平城宮内裏東大溝（SD2700）、15~16 平城京在京七条一坊（SD6400）、17 平城京在京一条三坊（SD650）、18~20 平城京在京二条二坊（SD5100）、21 平城京右京八条一坊十四坪（SE1555）

第122次調査出土例1は、長さ3.5cm、幅1.4~1.5cm、厚さ0.3~0.4mmの銅板製で、全体に風蝕が進み本来より厚みが減じていると考えられるが、地金は明るい赤銅色の輝きを放す。首は三角形の小さな切欠を入れ、足は長い三角形の切欠を入れて表現し、顔面は水平な刻線を左右に1本ずつ入れ、鼻部に相当する位置に円孔が開けられる。顔面の刻線はおそらく目の表現であろうが、鼻部位置の円孔は何を示すものか定かでない。現状で、右腕は認められず、左腕は切込の痕跡がわずかに残るかともみえるが、風蝕のため断定できない。足の切欠からみて、腕は切込で表されていたと推定する。目は鑿による加工と認められる。外形の成形痕は風蝕のため不明瞭であるが、首右方の成形痕から、ここでは鑿と推定しておく。石神遺跡の時期区分(以下、同じ)ではB期(天武~持統朝)の満SD4089から出土した。

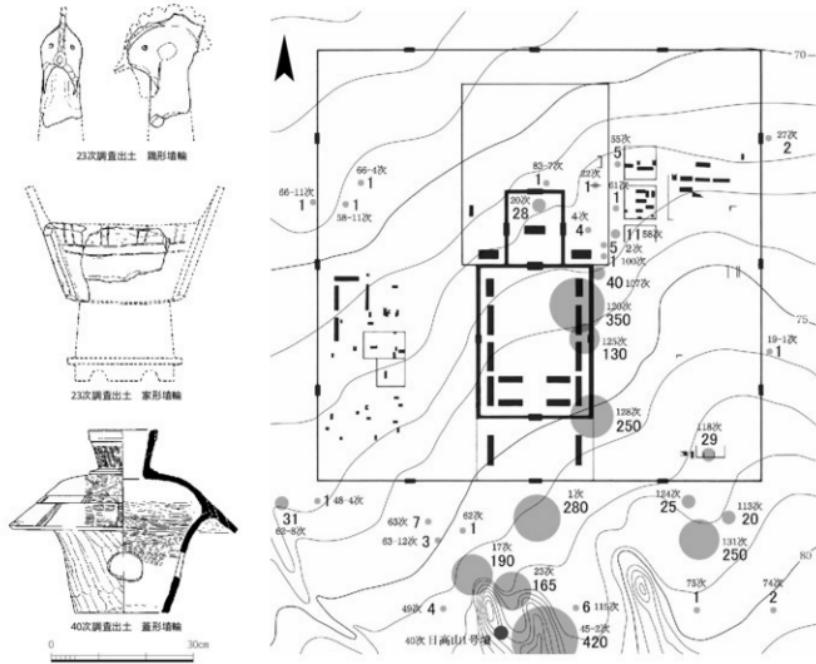
図20 藤原宮域の埴輪出土地点と出土埴輪 1:10,000 1:10

B：宮東南部の埴輪は、II群をもつ131次の古墳周濠を除くと、III群が多数を占める。付近に古墳があったと思われるが、出土量が少ないとからやや離れた場所にあったと推定される。朝堂院東南隅でも、宮東南部と同様にIII群が集中している。宮南面中門より南方では日高山丘陵の埴輪が広がっていたが、朝堂院には及ばない。出土した埴輪はいずれも小片で硬質に焼成している反面、摩滅が進んでいるため、直近ではないがさほど遠くないところに古墳があったのだろう。

C：日高山丘陵とその周辺は、朱雀大路を通すために丘陵を削って大規模な造成工事をしたことがわかつてゐる。その整地土にはI～III群が混在しているため、日高山丘陵上には、I～III群各期(4世紀末～6世紀前半)にかけての古墳が存在していたのである。

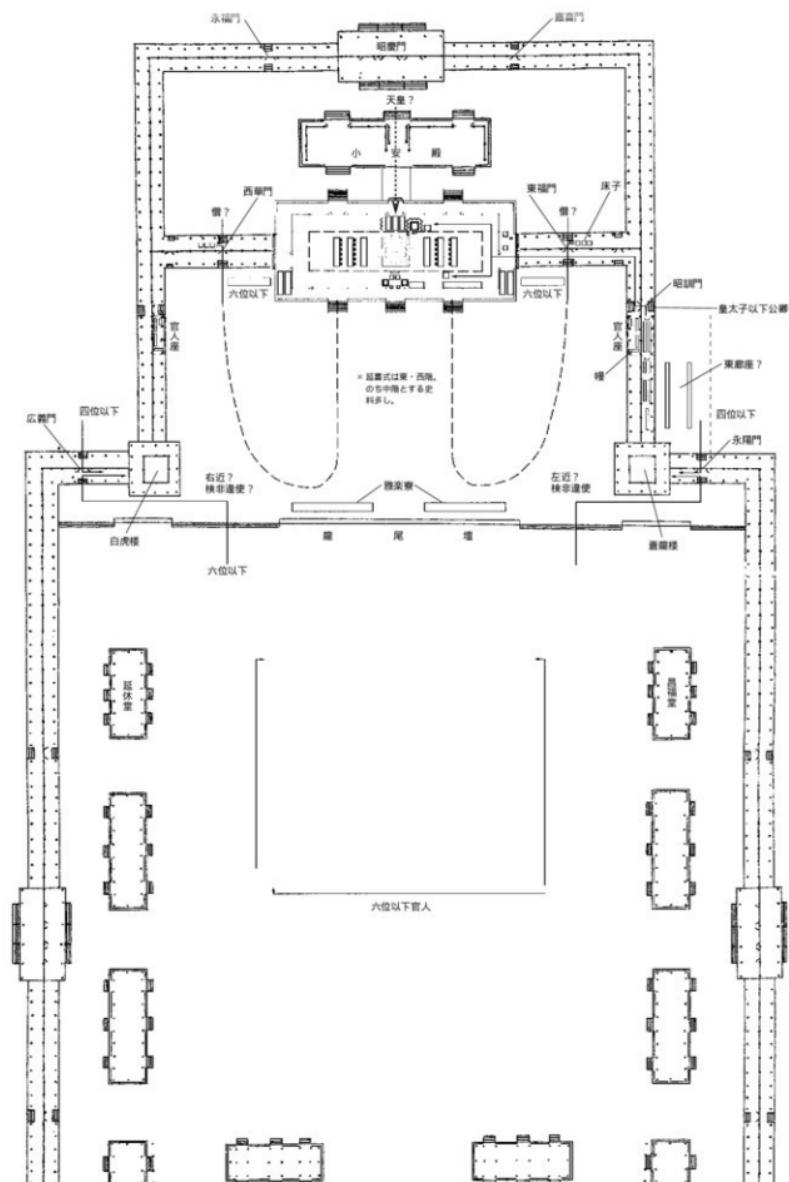
図39 御商會における八省院の鋪設（原図『平安通志』所収八省院図に加筆・修正）

図39～41は、平安時代御斎会の諸設と天皇以下の儀式における勤線を模式的に示したものである。平安時代前期の儀式次第の復原を試みたが、一部平安時代中期以降の諸設も併せ検討した。

舗設図の復原により、儀式における動線が推測できる。天皇は、御斎会の関連史料では詳らかにし得ないものの、朝賀や齋宮群行などの事例から昭慶門を用いたと推測される。その後、小安殿の控所を経て着座する。皇太子以

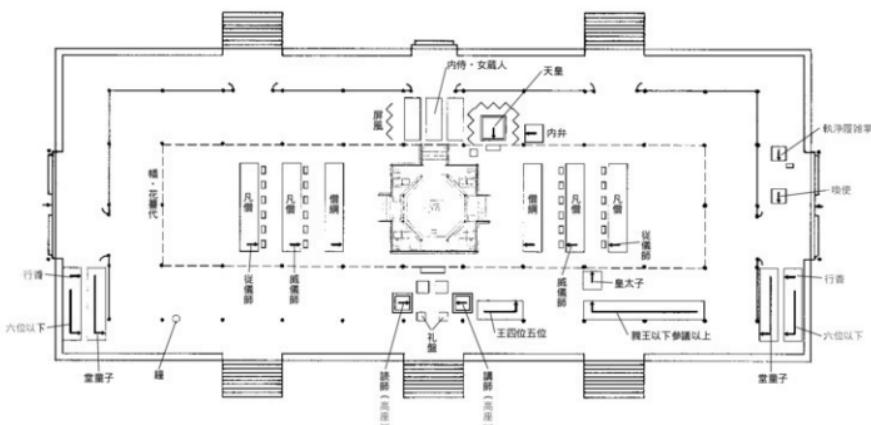
図40 大極殿の諸設 (源図『平安通志』所収大極殿圖に加筆・修正)

たことに気づく。このとき、大極殿を講堂になぞらえ、八省院の諸施設が、「僧房」「弁官行事所」「諸司供司所」として用いられた。朝堂院第一堂(後に小安殿を用いる雨儀に定着)は布施堂として用いられた。してみれば、御斎会の期間の昼夜を通じて、八省院は仏事空間へと変貌していったと評価できるのである。

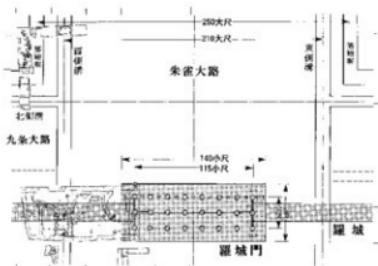
図54 羅城門付近の朱雀大路

規格は250大尺とした(図54)。この210大尺という寸法は、平城京条坊道路の中で朱雀大路に次いで大規模に設定されている二条大路105大尺(37.25m)のちょうど2倍であり、あるいは藤原京朱雀大路70大尺(24.84m)の3倍でもあることになり、条坊設計のありようを考える上で重要な知見であると位置づけた(図55)。また、平城京造営に際して、他の多くの形制上の要素を模範として導入した唐長安城の南北中軸をなす道路である朱雀街が幅150ないし155mであると報告されている⁵⁾ことを併すると、75m弱という朱雀大路の規模が、ほぼ2分の1であることは偶然ではないと思われる⁶⁾。

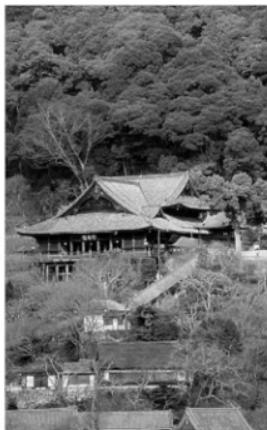
図60 長谷寺本堂遠望

本堂の構造 本堂平面は、本尊を祀る間口1間×奥行2間を内々陣、それを囲む間口5間×奥行4間を内陣、内陣両側面の間口2間×奥行4間をそれぞれ集会所・宰堂室、これらとの前面の間口9間×奥行1間を外陣。外陣前面で四半石敷とする相の間、さらにつきの前面の間口9間×奥行3間を礼堂とし、その前面に舞台を張り出す。

構造形式は、内々陣、内陣を含む間口(桁行)7間×奥行(梁行)4間を高い柱とし、入母屋造本瓦葺の東西棟屋根をかける。この部分を正堂と呼称しよう。正堂両側面には一段低い裳階の屋根をかけ、背面両端2間に入母屋破風を付ける。また、外陣・相の間・礼堂部分には、正面に巨大な入母屋破風を見せた南北棟をかけ正堂とT字

形に接続させ、そのまま葺き下ろして表階の軒と連続させる。礼堂両側面には千鳥破風を設ける。したがって、平面から類推できる屋根形態とは異なる（図60・61）。

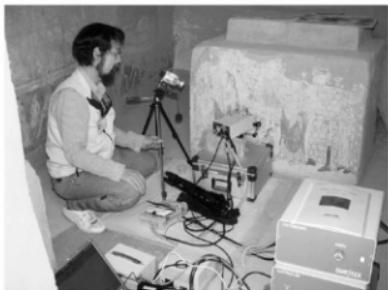
図74 中国新疆ウイグル自治区クムトラ千佛洞79窟壁画

た壁画が洞窟内に残されている。今回は45窟および79窟の壁画顔料・壁体の分析調査をおこなった。壁体表層の白下地からは、カルシウムと硫黄が検出されたことから石膏が使用されたと考えられるものの、二次的に漆喰が変質した可能性も検討する必要がある。鉛を検出した部分では、鉛白や鉛丹の使用が考えられるが、多くは黒色に変色している。マンガンを多く検出する黒色部分も確認できた。赤色部分からは鉄を検出したので、赤鉄鉄を主成分とする赤色顔料の使用が示唆される。今回の分析では水銀は検出限界以下であった。緑色部分では銅を検出したが、青色部分からは鉛、鉄、砒素といった元素が検出され、今後の詳細なスペクトル解析が求められる。遼寧省文物考古研究所の金属製遺物 前燕時代の有力者の墓地といわれている遺跡から出土した金属製遺物の材質調査、晋代の墓(3世紀末~4世紀前半)出土の金製品に関する調査をおこなった。出土金属製遺物の分析調査では、全資料から主成分として銅が検出され、また金を検

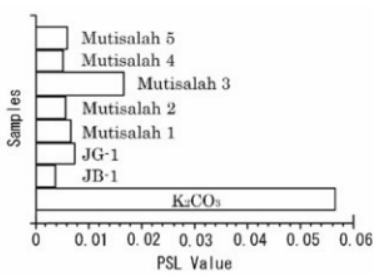
図79 暴露実験によって得られたPSL値

て画像構築される。そのため、各種の画像処理を容易におこなうことができる。さらに、極めて微弱な放射線を検出することができることから、遺物自身から放射される放射線も検出できる。本報では、このイメージングプレートの特性を利用して文化財資料の材質を非破壊で判定する方法についておこなった実験と調査例について紹介することにする。

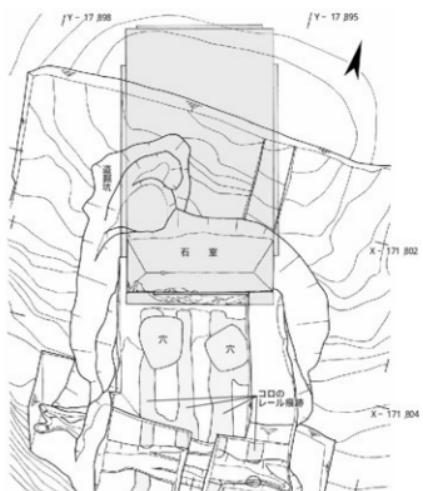
図89 墓道奥部平面図 1:60

東壁は墓道埋土の一部を残したため、下半部を確認していない。天井石前面の棱線あたりまで急傾斜で下がってきた東壁面は、そこからほぼ垂直に落ちる。この垂直な壁面は高さ約0.5mあるが、途中で狭いテラスを作る。テラスの位置は、ほぼ天井石下端つまり閉塞石の上端の

レベルにある。テラス内側から壁面は再び垂直になる。露出させた範囲では、東壁には西壁のような屈折部はない。石室の主軸からは東壁の方が大きく聞くようだ。

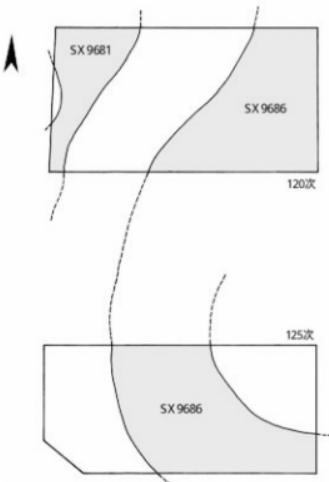
図99 沼状地形SX9686の範囲 1:800

SX9686 第120次調査区東側一帯で確認していた沼状地形の継ぎの部分である。本調査区の北壁・東壁・南壁の土層観察及び調査区内の断ち割り調査の結果から、その範囲は調査区北端の中央付近から南東方向に弧を描くよう広がることがわかる(図99)。地山面を切る形で斜めに落ち込み、確認された範囲では0.5m以上の深さを持つ。極暗青灰褐色粘質土を堆積する。従来、この土壤を沼状地形堆積土と呼称しているが、その堆積範囲の形状から考えて、河川などの背渉湿地に堆積した土壤の可能性も考えられる。120次調査では5世紀前半頃の埴輪破片を多数出土したが、本次調査では遺物はほとんど出土しなかった。

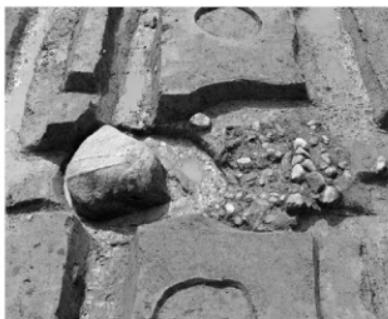
図100 朝堂院東第二堂礎石据付掘形と落込穴(北から)

また東側柱筋から東へ約3mの位置に南北素掘溝SD9690を、さら南側柱筋から南に4.2m離れた位置にそれに接続する東西素掘溝SD9780を検出した。前述の通り、両素掘溝の上層部分については、東第二堂SB9700の雨落溝として機能していた可能性が考えられる。さらに各礎石据付掘形の南1.5m付近に規則的に配置された径約0.5m、深さ0.3m程度の柱穴30基(足場559785)も検出している。東第二堂SB9700の建設時あるいは解体時の足場穴であろう。なお120次調査では東第二堂SB9700の西側に朝庭パラスSX9695を検出していたが、今次調査区では遺存状態が悪く、確認できなかつた。

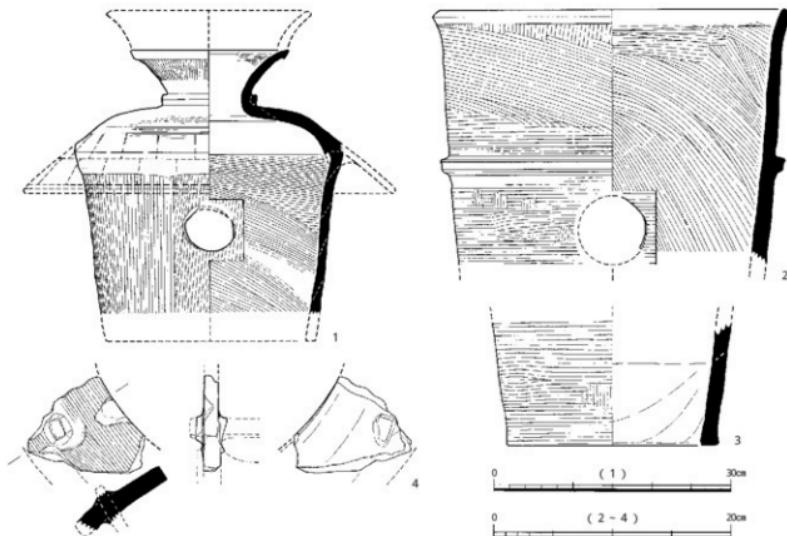
図102 第125次調査出土埴輪 1:4(1のみ1:6)

2・3は円筒埴輪。同巧品である。口径30cm、底径18cm。外面調整はタテハケ後、B種ヨコハケを施す。最上段は、B種ヨコハケの後にナナメハケを施す。内面は上半はナ

ナメハケ、基底部はナデで調整する。円形の透孔をあけ、突出の高い突帯を付ける。有黒斑。

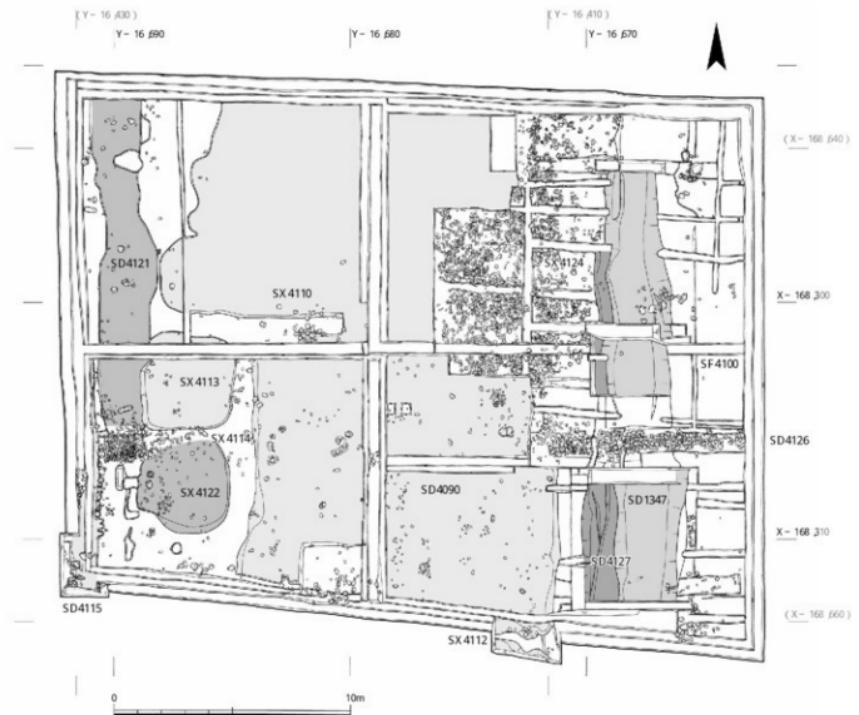
図116 第129次調査遺構図 1:200

南北溝SD4121 調査区西辺に掘られた幅約2m、深さ10~20cmの浅い素掘りの南北溝。前述した石敷SX4114付

近を南限に認識できなくなる。大量の木屑とともに木簡やその削屑も出土した。一方、SD4121を覆う薄い木屑層の広がりを調査区北半ではY-16.691からY-16.685、調査区南辺ではY-16.686からY-16.678の範囲で確認した。SD4121には流水による砂層などが確認できなかったため、C期への造成工事の工程で排水用の溝を掘り、それを木屑などで埋め(SD4114堆積土)、さらにその上に広範に木屑等を廃棄したものと思われる(木屑層)。

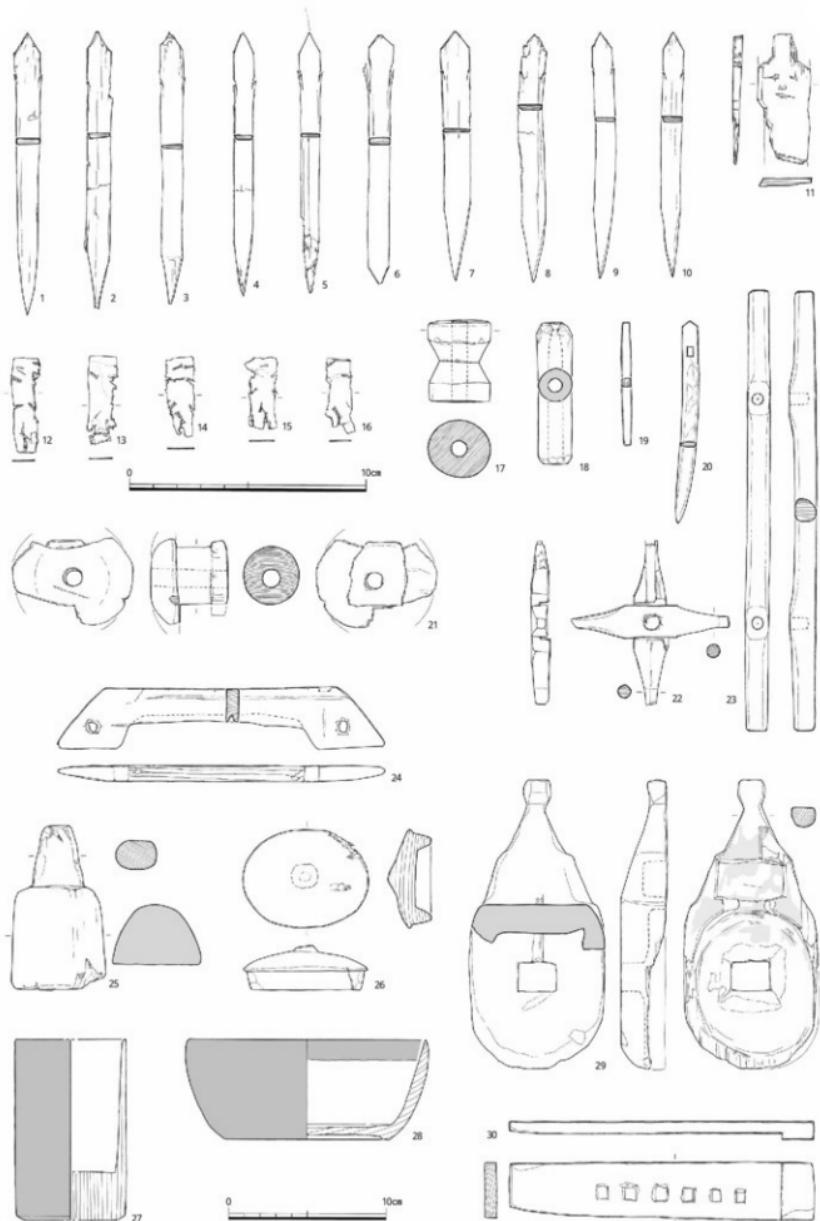
图118 第129次調查出土木製品・金屬製品 1:3 (12~16 1:2)

金属製品 12~16はB期末の木屑層から一括出土した銅人形。風蝕するが地金は赤銅色の金属光沢を放つ。幅1.1~1.3cm、厚さ0.4~0.5mmの銅板製。いずれも鑄加工。形態と加工法により2大別できる。一つは長さ3.1~3.3cmのもので3点ある。首と腕の切込を入れ、足は股を稲妻形の切込で、目と口はほぼ水平の線刻で表わす。ただし顔の表現の不十分なものや、股の付け根の切込方向が異なるものもある。他は、長さ4cm程のやや長いもので2点ある。首と腕の切込があり、足は股の切込が垂下し、顔は左辺にかかるように切込を入れ、顔面右にも2本の線刻がある。ただし、13は顔の線刻が不十分で、股を切り込まないまま銅板が屈曲する。(小池伸彦・富永里菜)

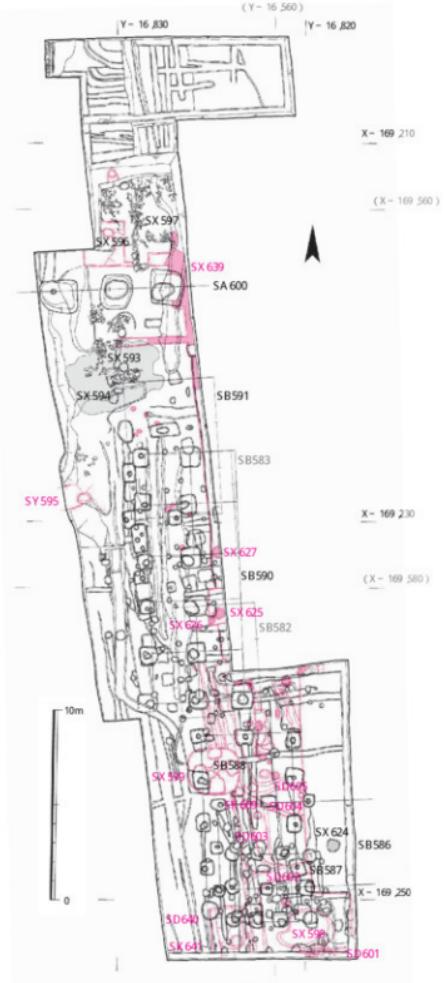
図124 第119・5次調査遺構図 1:250

検出した遺構のうち、中心となるのは川原寺創建期～奈良時代で、冶金関連工房や瓦窯、鉄釜铸造土坑、北面大垣、掘立柱建物群などがある。平安時代以後の遺構の数は少なく、小規模な掘立柱建物が存在する程度である。そのほか、川原寺創建以前の7世紀代の遺構や、古墳時代の遺構の一部を確認した(図124)。

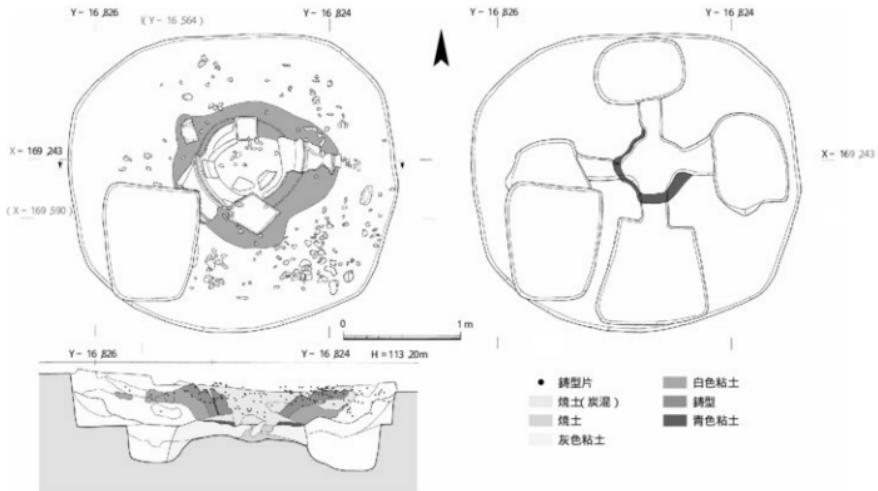
図125 鋳造土坑5(X-599)鋳型出土状況(左) 基礎構造(右) 1:40

土坑内部には、鉄型がほぼ铸造時の原位置に残存しており、形状からみて鉄釜(羽釜)の鉄型と判断した。鉄型は、羽釜の口縁を下にした形で据え付けられ、鉄から上の部分の外型が残っていた。铸造製品を復原すると、口径88cm、高さ推定80cm前後で、胴部の上方には幅8cm、厚さ2cmの鉄がとりつき、鉄の表面に2条、口縁上部に1条の凸線が巡る。鉄型の南側と北側は、製品

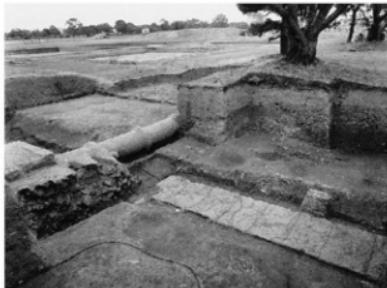
図137 暗渠SD 18455(東南区南東から)

S D 18445A・B 朝集殿院の南面区画施設の北側に位置する素掘りの東西溝。二段掘りの形状で、下層溝SD 18445Aと上層溝SD 18445Bに分かれる。上層・下層溝とも、埋土に第二次大極殿院の所用瓦と同じ軒丸瓦6225A - 軒平瓦6663Cを含むが、下層溝から出土した瓦の量は上層に比べ少ない。下層溝は幅約0.8m、深さ約25cmで、埋土は灰色砂質土。上層溝は幅約1.6m、深さ約20cmで、埋土は黄灰色粘質土。上層溝の底には遺物がほとんど入らない灰黄白色砂の薄い層がみられた。下層溝は掘立柱塙SA 18440の柱抜穴埋土上面から掘られ、暗渠SD 18455の掘形に切られる。上層溝は平城宮廃絶後の堆積層上面から切り込む。上層溝は朝集殿院南面の築地塙の雨落溝を踏襲したもので、第326次調査時に朝集殿院南門の東で検出した東西溝SD 18374に続く可能性が高い。

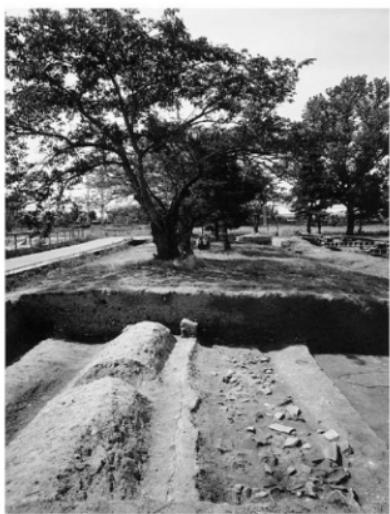
図140 東面築地SA 5985と南北溝SD 18460(東区北から)

築地壙SA 5985 朝集殿院東面を区画する築地壙。東区と東南区で検出した。積土は版築で築成されていた。積土の大半は削平されており、高さ40cmほどが残存する。基底部は幅約1.5mが残存し、本来は約2.1m幅であったと推定される。断面調査では、築地壙土は古墳時代以前の堆積層上に積まれており、築地下層に掘立柱壙の遺構が存在しないことを確認した。

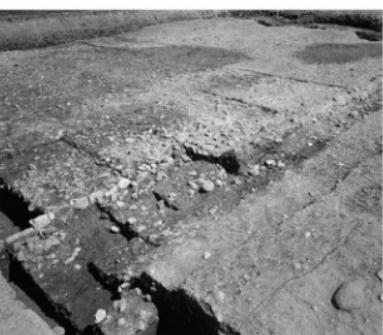
(図153) 見切石列SX 18600(南西から)

広場S H18590B・見切石列SX 18600 茶褐色粘質土を約10cm敷いて盛土をほどこし、径約5cmの礫を敷く(中層礫敷)。礫上面の標高は約67.50~67.55m。基壇北側の外装抜取溝の南端から約1.7m北に見切石列SX 18600があがれ、これより北の内庭部分に礫が敷かれた。見切石列は上層の雨落溝と礫敷に覆われるため、調査区中央付近と東端でのそれぞれ約3m分で平面的に確認したほか、西断割面の精査によりこれに相当する石を検出したのみである。しかしながら、調査区の中央付近、および東西端の推定箇所でいずれも見切石列と思われる石列を確認できたので、少なくとも西棟より西の築地回廊全体に存在したと推定する(図152・153)。

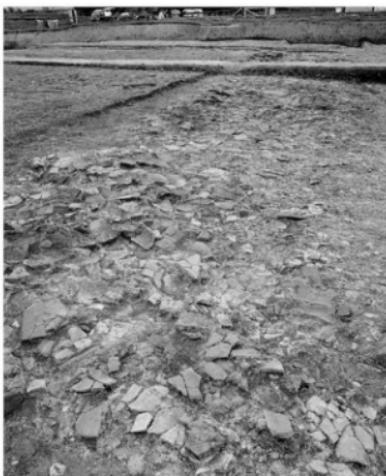
図155 瓦溜りX18585検出状況(北東から)

瓦溜りX18585 築地回廊基壇の北辺にあり、C期の北雨落溝SD18595Cを埋める。南北は最大で3.7m、東西は調査区全体に及び、第296次調査で検出された瓦溜りと一連のものである。瓦層の厚さは最大で約15cmを測る(図155)。遺物の項で述べるように、解体にともない不要となった回廊所用瓦を廃棄した遺構であろう。

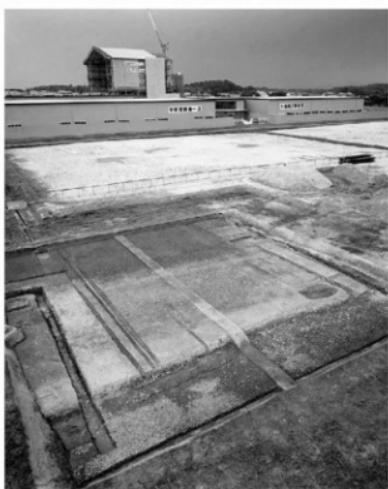
図157 磚窯S X 18580・S X 18581(南西から)

S X18580 築地回廊廃絶後に、それ以北の旧大極殿院内庭部分全体に敷かれた礫敷である(図157)。SX18581とともに、Ⅱ期の宮殿施設前面に広がる一連の空間として利用されたらしい。暗茶褐色土のベースに径5cm程度の礫が敷きつめられ、一部瓦片を含んでいる。第296次調査のSX17943、第337次調査のSX18511と一連のもので、調査区の西端でSX17943の一部を再発掘した。『平城報告XI_aのⅡ期・Ⅲ期の礫敷であろう。本調査区では、もとの築地回廊基壇と大極殿院内庭部分であわせて約12m分検出した。それより以北では、径5cm程度の礫と瓦片を多く含む茶灰白色土が確認でき、礫敷に対応する層と推測される。検出した礫敷の北端約1mでは、茶灰白色土が礫敷の上面を覆っている。これは、北側からの土砂が堆積したものと推測され、礫敷SX18580が中世頃まで露出していたとする既調査区の見解とも矛盾しない。

S X18581 築地回廊南側、朝堂院広場に敷かれた礫敷である(図157)。この礫は基壇整地土最上面の礫とは異なり、残存する基壇から約1.5m南から始まる。ここから、基壇

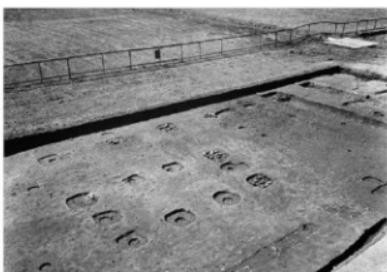
図160 調査区南側掘立柱建物群（北東から）

従って、4棟の建物は中央区朝堂院の中軸線を基準に規則的に配置されたものと考えられる。この建物配置は、東区朝堂院朝庭で確認されている大嘗宮と共通点が多く、大嘗宮の北半部東よりの区画に比定できる可能性が高いと考えられるが、更に検討をおこないたい。

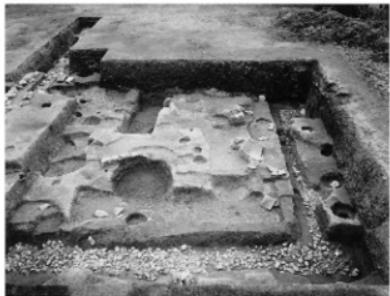
図170 稼溝SD8570・SD8571（北から）

SD8570・SD8571 調査区の西半で検出したL字形の礎溝。このうち南北溝をSD8570、東西溝をSD8571とする。SD8570北端とSD8571西端を接続し、SD8571東端はSX7843に壊される。SD8570南端は、調査区の西南隅に拡張区を設定して調査した結果、南壁付近でとぎれることを確認した。用途は不明だが、その構造からは庭園内の水はけを改善する地業とも考えられる。下部に粗砂が堆積し、その上面に礎を詰めた構造で、礎上面の標高は89.9m前後とほぼ水平を示す。溝の幅は礎上面で40～60cm、

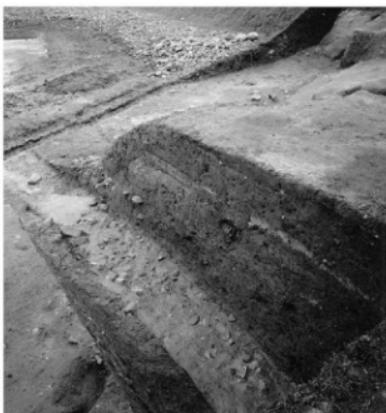
図176 疊敷面SX8587(北西から)

S X 8587 近世の東大池岸SX8590を断ち割ったトレンチの最下層で検出した疊敷面。調査区の南半で西に大きく張り出して、入江状の洲浜を形成する。地山直上に5~15cm大の疊を敷き並べてあり、疊上面の標高は89.7m前後とほぼ水平を示す。疊敷面の直上は堆積土とみられる暗青灰色の砂質土でうすく覆われていた。疊敷面の東端は汀線の位置に広範囲にわたり露出していて、疊敷面が東大池の池岸西南部に広く存在することが推察できる。さらに調査区の北半では、疊敷面が断面をみせるようにしてとぎれる様子を確認できる。このことは、かつて北東方向にのびていた疊敷面を切り込んで東大池西岸を新たに造成した可能性を示唆しており、天神島を東大池西岸から削り出して造成したとする第336次調査の所見とも矛盾しない。疊上面および堆積土の中からは11世紀末~12世紀初頭とみられる土器片が出土した(図178~12~14)。これが疊敷面の時期を示すとすれば、大乗院庭園に先立つ庭園の遺構として注目される。

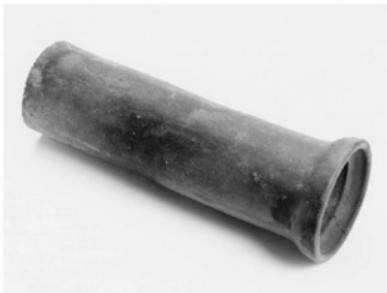
図177 暗渠SD8586 常滑産の真焼土管

S D 8586 池水を外へくばる土管暗渠。取水口SX8585から南西にくだる。明治5年製の土管(図177)を使用することから、掘削時期は明治初頭の可能性が高い。

中野晴久氏(常滑市民俗資料館)の御教示によれば、この土管は、英國人土木技術師・R.H.ブラントンの依頼により、常滑の製陶業者・鯉江方寿が横浜居留地の下水道用として明治5年(1892)に製造したものである。2万本ほど製造して横浜に納入したが、規格外との理由で全数不合格となり、実際には使用されなかった。不合格となった土管は横浜周辺の資材商に払い下げられたといわれ、東京の新橋停車場跡地では、近年この土管がまとまって出土して話題になった。一方、鯉江はこれを機に土管の改良をはじめ、翌年には新式製法の土管を開発、これが全国に普及する近代土管の原形となった。

このように、この土管は近代土管の試作品ともいえるもので、その使用は本格的な近代土管が普及する以前の明治10年頃までと推察できる。土管製法の転換点を示す考古資料として重要なが、今回の近畿地方での出土は、近代化の道を邁進していた明治初頭の日本の物資流通を知る上でも貴重な発見であろう。(金井)

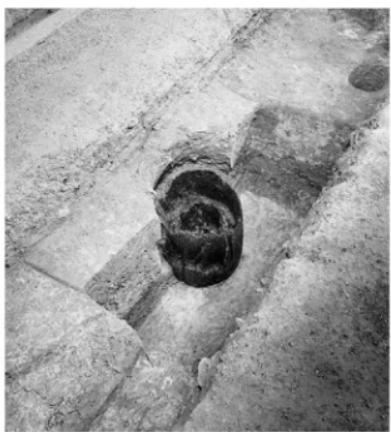
図185 SB8601柱根の検出状況(南西から)

東西棟建物SB8601 SB8600の東側に位置する建物で、SB8600と同規模の4間×7間の二面庇東西棟建物である。かつて、SB8600の西側で同様の建物が確認されていたことから(第98-17次調査)、その存在が想定されてきたが、今回の調査で初めて確認することができた。今回検出したのは柱穴4基であるが、そのうち1基は建物の中央に位置している。SB8600の西側建物でも同様の柱配置が認められており、間仕切りとして機能していた可能性がある。なお、これらの柱穴では柱根の残りがよく、抜き取りがあこなわれた1基を除くと、いずれの柱穴でも柱根を確認することができた。これらの柱根は直径50cm前後で、残存高も50cm程度あった。挺形の上層では根石や礎石の据付痕が確認されていないが、柱穴そのもののを確認できた標高が低いため、もともとあったものが削平された可能性がある。
