N A B U N K E N 2 0 1 1

奈良
文化財
研究所

紀要

独立行政法人 国立文化財機構
奈良文化財研究所

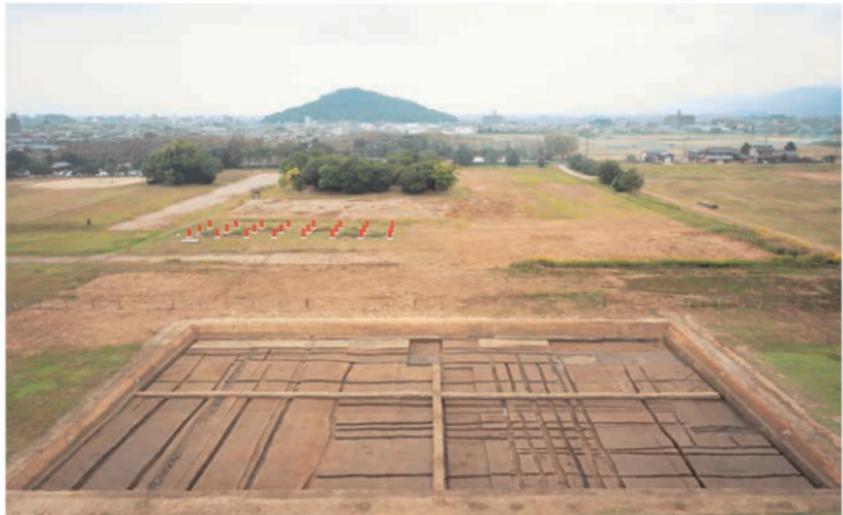
藤原宮朝堂院朝庭の調査（飛鳥藤原第 163 次調査）

藤原宮造宮期の遺構状況を確認するため、4ヶ所の下層調査区を設けた。調査の結果、運河 SD1901A や斜行溝 SD10965、沼詎遺構 SX10820 をはじめとする藤原宮造宮にかかる遺構が多数確認でき、従来考えられていたより複雑な造宮過程の復原が可能となった。南から。

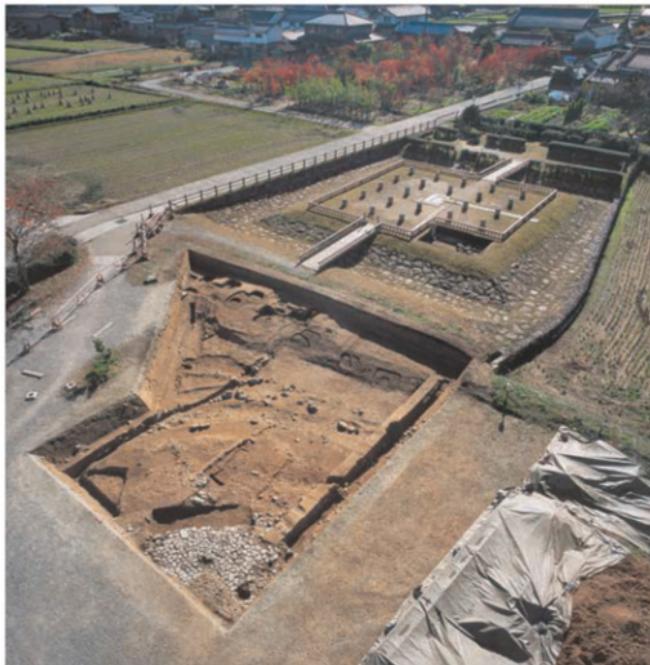
檜隈寺周辺の調査（飛鳥藤原第 164 次調査）

檜隈寺溝跡の北側にある第 1 区では、各 SX921 の谷頭部で瓦組暗渠 SX920 を検出した。暗渠は、下に行基式丸瓦を敷き、上に平瓦をかぶせている。暗渠に用いられた瓦は 7 世紀後半の檜隈寺創建瓦だが、暗渠の掘付掘方からは 10 世紀の土器が出土した。このことから、後世に檜隈寺の瓦を転用して瓦組暗渠が造られたと考えられる。写真左は SX920 検出状況。写真右は上蓋の平瓦を取り外した状況。いずれも北東から。

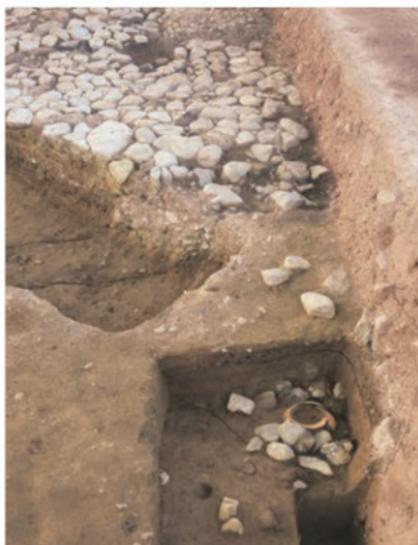
水落遺跡の調査（飛鳥藤原第165次（東区））

齊明朝の漏刻台とされる基壇建物（右上）の北側にあたる部分を発掘した。調査区南側では基壇建物の北側に位置する東西棟建物の北柱列を、調査区北西側では石敷を検出した。後者は写真左下へとつながる石神遺跡の一部である。北西から。本文 106 頁参照（撮影：栗山雅夫）

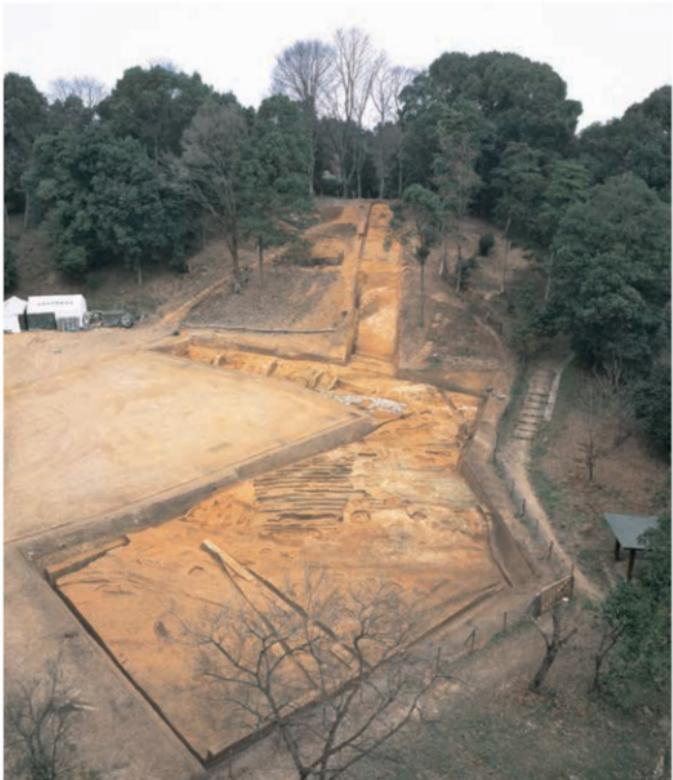
石敷（奥）と、それ以前に設置された木桶暗渠を抜取るために石敷の上から掘られた抜取溝（中央）、および石敷に先行する時期の土器埋納道溝（手前）。東から。本文 106 頁参照（撮影：栗山雅夫）

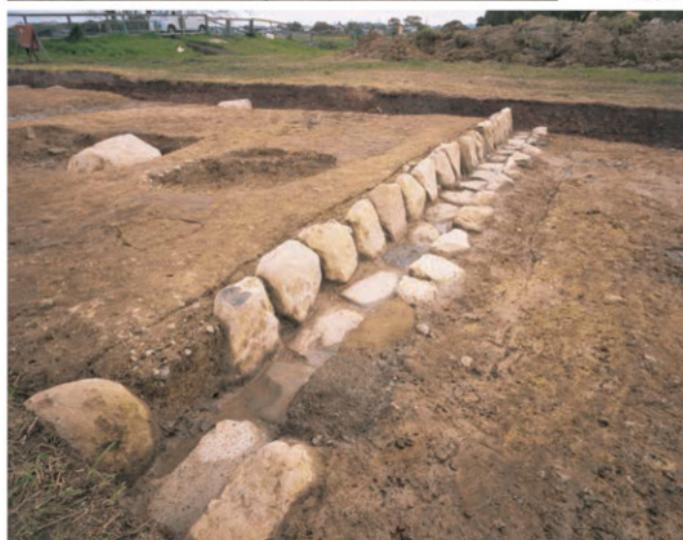
石組溝 SD19394

調査区北端で検出した東西棟礎石建物 SB19393 の南雨落溝。未加工の安山岩・花崗岩巨礫を側石と底石に用いている。側石の天端は北側石のほうが高い。奥には SB19393 の礎石が見える。西から。

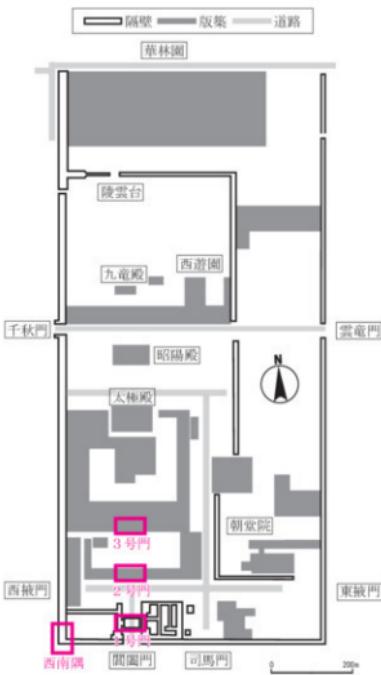
図7 北魏宮城の構造と調査地 1:12000

漢魏洛陽城の宮城構造に関しては、ボーリング調査の成果によっておよその平面構造が把握されている（図7）。中国の古代建築は、基礎地盤に版築をともなうため、ボーリング調査は非常に有効な調査方法である。この成果に基づいて宮城中枢部の様相をあきらかにすべく、発掘調査をおこなっている。社会科学院によって名称が付され、主要な調査対象となっている遺構が以下である。

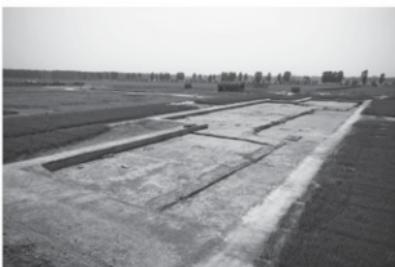
図8 3号門の全景（北東から）

3号門は東西36m、南北8.6mの基壇が中央にあり、短い連結部を経て北東・北西に城壁版築が続いている点がわかつっていた（図8）。2010年度の発掘では、東西城壁が南北幅11.4mで東西に展開することが判明した。城壁版築上面には、やはり門基壇と同じく建物の存在を示す赤版築も検出した。

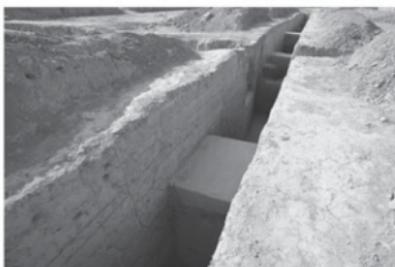
図9 3号門断ち割りトレーンチ（東から）

さらに、門基壇の断ち割り調査では、門本体の版築が現遺構面から1.2mの深さまで地業され、その上から建物に関係する赤版築が掘り込んでいることがわかつた。特に、基壇中央の4つの赤版築の掘り込み地業底面からは、礎石大の赤石が検出された（図9）。これは隋唐期に認められる工法であり、その直上に本来は礎石が存在していたことがわかる。

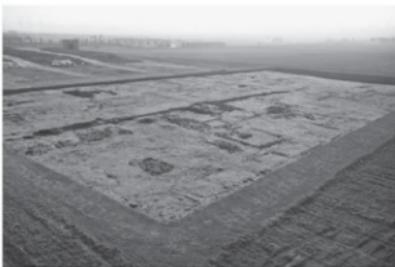
図10 宮城西南隅の全景（北西から）

まず、基本的にボーリング調査で想定した通りの場所で、宮城の西城壁・西南隅・南城壁の版築を確認した（図10）。ただし、城壁は何度も修築されているため、現状ではもっとも新しい時期の版築範囲を確認しているだけである。西城壁は幅2.5m～4.5m、南城壁は幅6.5～7m

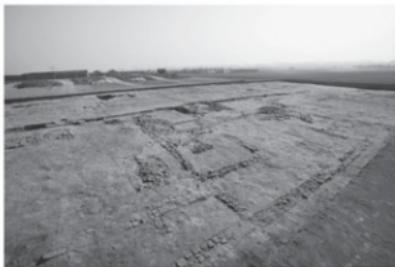
図11 宮城西南隅西側の建物遺構（西から）

西南隅部分には、東西13m、南北15mほどの大きな版築を検出しておらず、角楼の存在が予想される。さらに城壁外である西側では、版築をともなわない堆積み遺構（図11）を確認しているが、年代は定かではない。

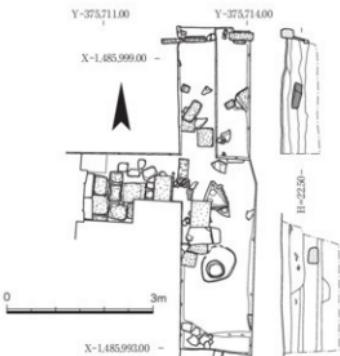
図13 第11～13次調査遺構平面図・立面図 1:100

さ約70cmの第5層が盛上される。掘立柱掘方はこの第5層上面から掘り込まれる。掘方に接するように東西溝が同じく第5層上面から掘り込まれる。第4次調査時に検出した下層ラテライト列との位置関係から、この溝は掘立柱建物にともなうラテライト基壇の抜き取り溝と考えた。掘立柱建物が廃絶した後、第4層と第3層が盛上され、その上にラテライトチップを含む薄い層を介してラテライト敷石が敷かれる。その後、ラテライト敷石の上に第1層と第2層が形成される。東テラスの基壇外装に沿うこの第1層と第2層から大量の完形品を含む黒褐釉瓦が出土した。このように東テラスおよびテラス上の木造建物は複数の段階にわたって構築されてきたことがわかった。
(杉山・佐藤由似)

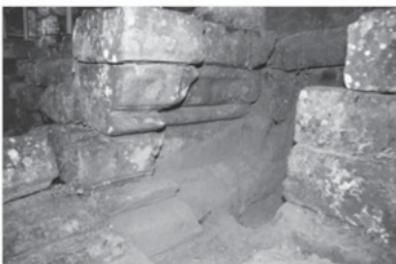
図14 西トップ遺跡東台座北面の石材取りつけ

東台座は中央祠堂東面階段を遮るように位置する。取りつき部分も一連ではなく、東台座は後補と考えられる。東テラスはこれまでの調査で後補であることがあきらかになっているが、機能の面からみても、東台座は東テラスと同時とみるべきである。また、東台座の側面および東テラス内側の石材に2時期分の欠きこみを確認した。古い方は南北方向の石材が取りついていた痕跡で、東台座増築時の中成基壇前面の外装の痕跡であろう。新しい方は木製円柱を立てるためのもので、その際、東台座増築時の階段と中成基壇の外装を撤去し、現在の階段を設置したと考えられる。つまり、東台座は東テラスと同時に増築されたもので、後に木製柱による覆屋を東テラスにかけたことがあきらかになった。

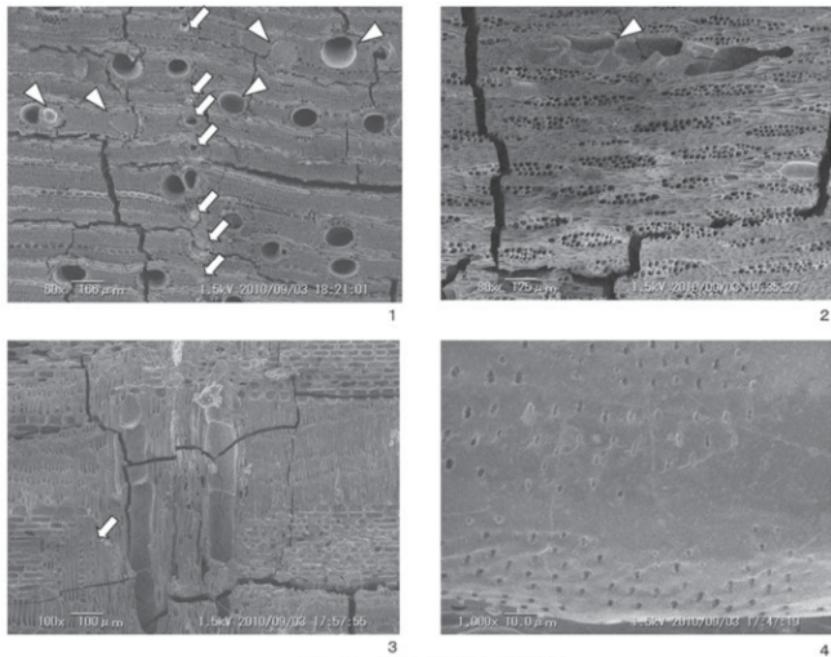
図18 西トップ遺跡出土炭化木片の解剖学的特徴

樹種同定の方法は、以下のようなである。まず、炭化木片を片刃カミソリの刃で破断し、木口、板目、柾目面を露出させる。その後カーボン製の両面テープでアルミニウム製の試料台に固定し、走査型電子顕微鏡(VE-8800 Keyence社製)を用いて加速電圧15kVで観察した。

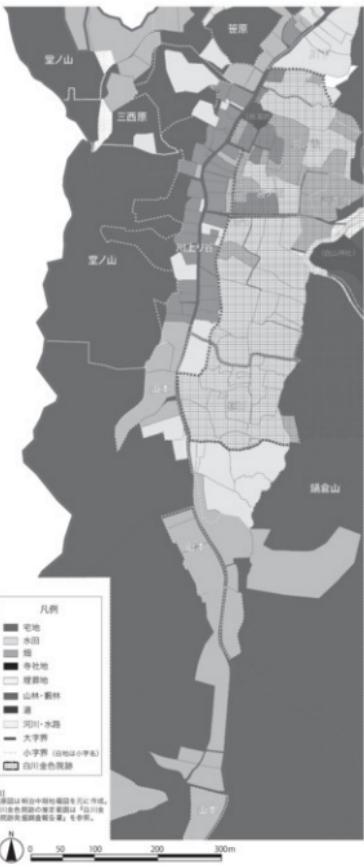
図23 白川地区明治中期土地利用復原図

集落の形成過程 白川地区では、康和4年(1102)に白川金色院が創建され、その後「白川十六坊」と呼ばれる中世寺院群に発展した。しかし、江戸中期までに、白川十六坊の多くの寺院は衰退し、近世以降、白川沿いに茶農村集落が形成され茶農村集落としての特色が強まり、明治始めの廢仏毀釈によって白川十六坊の全ての寺院が廃絶することとなる。明治中期の地籍図をもとに作成した明治中期土地利用復原図(図23)をみると、白川東側の白川十六坊の跡地は、北部は宅地、南部では水田や畠などの農地に転用されており、中世の寺院群を起原とする塊村集落と、近世茶農村集落に由来する街村集落の二種類の敷地割りが読み取れる。

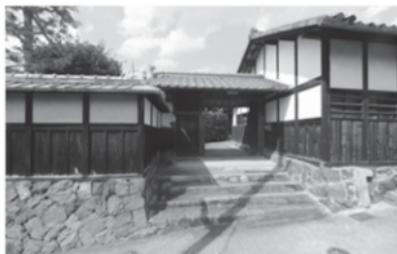
図24 明治期の茶工場 (No. 1 H家旧茶工場)

手もみ製茶をおこなっていた明治期から大正期の茶工場は、通りに面して屋敷前面に配置され、切妻造、塗屋、1階建ないし2階建の長屋で、1階部分に排気用の横連子窓が切られる（図24）。明治後期から大正期にかけて、手もみ製茶から機械製茶への移行と共に、長さ12mに及ぶ耐火煉瓦蔵茶炉を納めるべく茶工場が巨大化し、木造トラスを用いて、梁行5間、桁行10～12間程の大空間を作り、通風・採光のため、棟に越屋根の煙出しを設ける。屋敷内の茶工場の配置は、敷地前面から奥行き方向に変化する。機械製茶が本格化しはじめた昭和初期以降

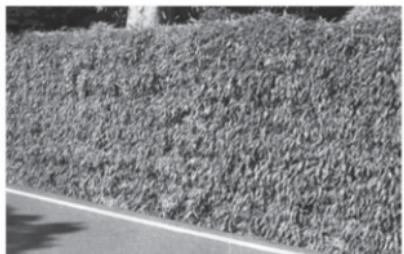
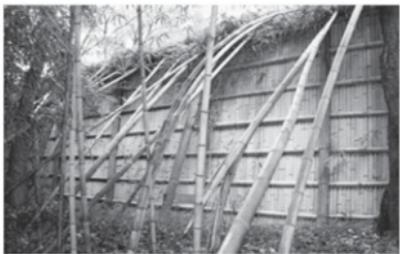
調査の目的 「桂垣」は桂離宮庭園の東側外周にある全長約250mにわたる竹の生垣で、背後の竹林に生えているハチクを生きたまま曲げて、枝葉を編み込みながら下地となる建仁寺垣に固定していくという手順でつくられる。これは折り曲げられた状態でも枯れないという竹の特性をうまく利用したものである(図32・33)。17世紀の終わり頃に描かれたとされる絵図「桂宮御別荘全図」には、竹生垣ではなく四つ目垣が描かれていることから、創建当初からのものではないようである。また、江戸時代の造園技術書「石組園生八重垣伝」に竹を使ったこのような生垣が「大裏垣 一枝折り垣ともいふ」と記載されている¹⁾ことから、桂離宮のものがオリジナルではないと考えられる。しかし、規模が大きいことや、このような竹生垣が余所で見られなくなったことなどから、桂

図32 「桂垣」(表側)

図33 「桂垣」(裏側)

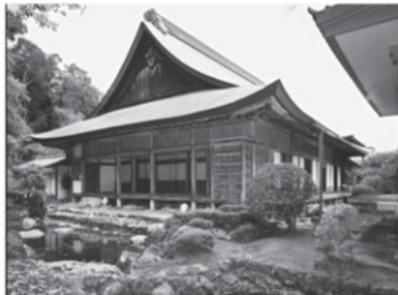
図35 竹林寺客殿 正側面(南西から)

調査内容は、まず竹林寺境内の現状を明確にすべく、寺内の諸堂すべてについて概要調査をおこなった。つぎに、客殿の現状をあきらかにするために、平面図・断面図・立面図の作成、痕跡調査による改造経緯の検討、建具等の造作の調査をおこなった。その上で、当地方における竹林寺客殿の位置づけを明確にするために、県内および近県の客殿建築について類例調査をおこなった。
平面・造作の特徴 客殿は南面して建ち、東側の玄関部と、西側の客殿部で構成される。玄関部は、桁行12.8m、梁間7.9m、切妻造、銅板葺、正面に車寄付の式台玄関をもち、車寄は向唐破風造、銅板葺とする。玄関部は、南面中央の「大玄関」、その東側の「小玄関」、「大玄関」西側の客殿との取り合いの部屋と、その北側の部屋からなる。「大玄関」とその西側の部屋はほぼ当初形式をとどめるが、「小玄関」の東側および、北側の部屋列には改修が認められる。

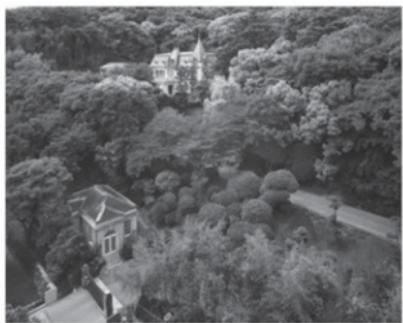
図45 敷地全貌（南東から）

立地と建築年代 萬翠莊は、城山の南麓の谷部を段状に造成して確保された平坦地上に立地する。上段・中段・下段からなり、標高差の大きい敷地西半の崖面には切石布積の石垣が構築される。庭園は、上段の本館前庭、中段の池庭とそれに取り付く上段・下段の流れ、そして本館背後の懸塚仏庵周辺からなり、下段から上段まではつづ

らおりの道路によって連絡される（図45・47）。建築年代は、萬翠莊が建設された大正11年（1922）である。土地の造成にあたっては、家老屋敷時代に掘削されたと伝えられる近世の井戸が上段に残ることなどから、概ね近世の地割を踏襲したと考えられる。作庭者は不明だが、バラの栽培を趣味とし園芸に造詣の深い人物であった当主の久松定謙の意図が反映されたとみられる。現在の萬翠莊庭園は、その後の萬翠莊の利用変遷にともない、幾度かの改修を経ている。古写真や工事関係資料からわかる大きな改修には、年代は不明であるが、中段の西1／3を埋め立て上段を東に拡張したとみられる工事と、愛媛県立美術館分館となった翌年、昭和55年（1980）の庭園改修工事がある。本館前庭 本館前面のテラス状に張り出す土地につくられる。本館からの眺望と、松山市街から本館が仰ぎ見られる配置を意識した正面性の高いづくりである。本館玄関ポーチ南の車廻しには、主景木としてソテツが植栽され、本館正面左右にはヒマラヤスギが列植される。ヒマラヤスギは、明治12年（1879）頃に渡来し¹⁾、明治後期以降に公園や洋風庭園に好んで植栽された樹木である。これらヒマラヤスギとソテツが、建物の外観と一体となって本庭園の顔となる景観を構成している。車廻しの南側は、昭和55年（1980）の改修工事によって全面が芝張の開放的な空間となった。古写真にみる当初の前庭は、芝地に魚子垣で仕切られた園路を設け、既存のマツやサクランボ活かしつつ、点々と刈り込みの低木が配されるものであった。既存樹や近世の石組井戸など、萬翠莊建設以前の要素を残しながら、新たな植栽を導入することで、洋館のたた

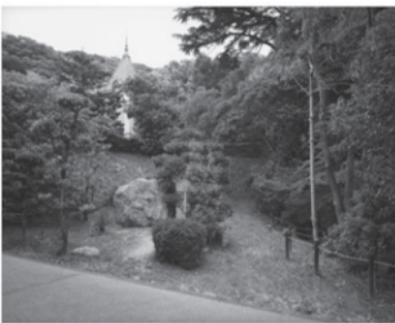
図46 中段現況（南東から）

大正14年(1925)の古写真によれば、中段は現在よりも西側に広く確保され、その西半には整形形式の花壇が造られていた。花壇の縁部には株立ちの針葉樹が囲むよう配置され、青銅製のモニュメントや杯が置かれる。中段からみた本館との取り合わせを意識し、「純洋風」として造られた花壇とみられる。現在も滝石組の西にヒマラヤスギの巨木があり、かつての洋風庭園の名残とみられる(図46)。

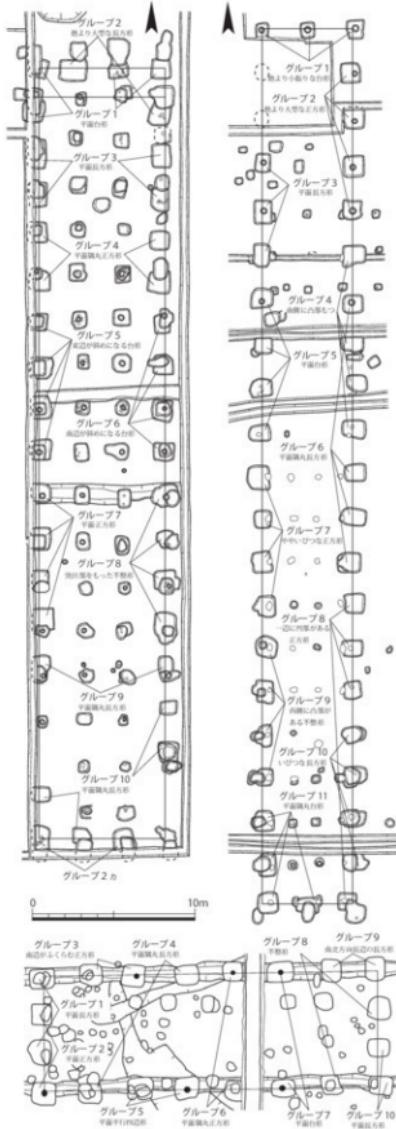
図51 藤原宮内の官衙における大型掘立柱建物
(左上: SB1100A、右上: SB1020、下: SB7600)

12)。SB7600では、長辺1.2~1.6m規模の掘方が計20基存在する。掘方の形状は隣り合う、向かい合う、近在するものなどいずれも2基を1単位として正方形、隅丸長

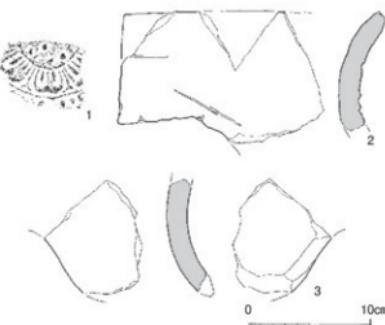
図53 高台峰寺瓦窯採集軒丸瓦・面戸瓦 (1:4)

平瓦については、5cm角以上残存する資料は、高台瓦窯で17点、峰寺瓦窯で32点である。高台瓦窯では、AとCが6点ともっとも多く、続いてBが4点、Dが1点確認できた。一方、峰寺瓦窯では、もっとも多い調整手法はCで16点あり、次にBが10点、Eが3点、Aが2点、Dが1点と続く。側縁が残るものはすべて、分割破面が残らないc手法だが、凸面と側縁の作る角度が鋭角になるものと鈍角になるものとが確認できた。また、凹面側をヘラ削りするものや、わずかだが断面形状が劍先形になる側縁もみられた。ただし、側縁手法と凸面調整手法との相関性はみられなかった。なお、分割界点の残る資料が1点確認できた。胎土・焼成・色調は丸瓦と同様である。面戸瓦・峰寺瓦窯で2点確認した。図53-2は袖部から舌部にかけての破片である。凸面の調整手法はBで、縫

叩きをスリ消す際に工具が当たった痕跡がのこる。焼成は軟質、色調は黄褐色を呈す。胎土にはクサリ蹕を少量含む。図53-3は舌部の破片。凸面調整手法はBで、焼成・胎土・色調とともに2と同様である。

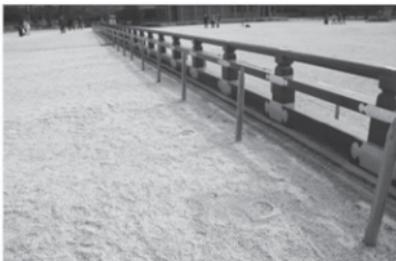
図58 平安神宮 龍尾塀上の縁手の支穴（北西から）

平安神宮では近代の復原事例として、大極殿周辺の内庭部を中心に調査をおこなった。内庭部に中央通路は設けず全面礎敷であり、礎は京都御所と同様に径1cm以下であった。また、内庭部には檀上積基壇の外装を施した龍尾壇を設け、その上には高欄を設置している。また、龍尾壇上の轄竿を立てるための穴を2基×4カ所設けており（図58）、第一次大極殿院においては、轄竿の発掘遺構の収集とともに、文献や絵画資料の検討が必要であり、龍尾壇上の高欄の有無についても検討しなければならない課題であることを改めて認識した。

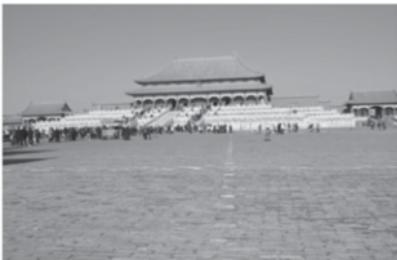
図59 故宮太和殿前面 高官の立ち位置を示す石列（南東から）

で約1.2m間隔で平面が南に開くハの字型に設け（図59）、さらに儀式の際は、仮設物として高官の立ち位置を示す品級を記した青銅製の版位を中央通路の両脇に置くという。第一次大極殿院の内庭部の構造では、舗装については中央通路を画する南北溝の内外で明確な差はこれまで報告されていないが、故宮のように舗装を変えている例があり、そういう意識で地表面の高さを含めて再検討してみることが必要である。

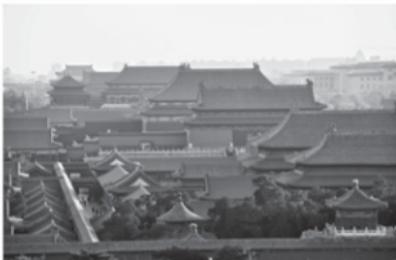
図60 故宮 中軸線上の重層建物（北東から）

故宮の舗装は、大極殿院相当施設の太和殿前面の内庭部だけでなく、その北に位置する乾清宮や慈寧宮などを中心とした院を構成する区画においても、それらの中軸線を非常に強調した造りになっている。また、故宮の中軸線上に建つ建物は重層である例が多く（図60）、太和殿周辺では、中和殿のみ単層であるものの、そのほかの太和門・太和殿・保和殿は重層であった。故宮の建物の多くは明・清時代のものが中心であり、このような屋根の形状や内庭部の舗装などが、いつの時代まで遡ることができるかは検討が必要である。

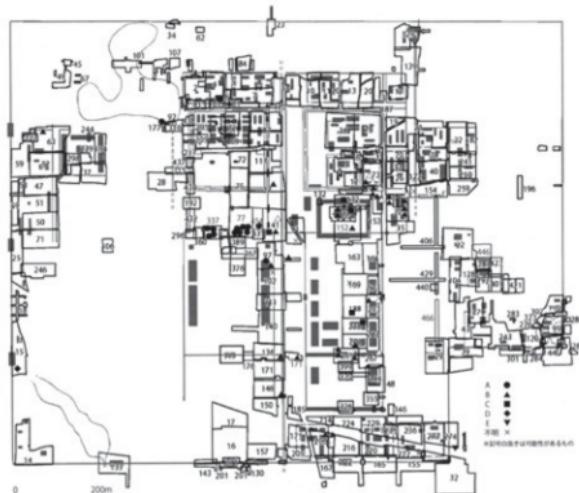
図65 平城宮における隅木蓋瓦の分布

分布と年代 各型式の年代について、遺構出土の資料を用いて絞り込んでいく、分布についてもみていく(図65)。まず、A型式は14点あり、全て第一次大極殿院付近で出土し、その大部分が南面榮地回廊に取り付く東西棟の柱抜取穴から出土したものである。これらは東西棟の解体時に廃棄されたもので、東西棟所用とみられ、神亀末年～天平3年頃(728～731)(『平城報告XⅣ』)製作されたと推測される。図63-1のタイプが東棟、図63-2のタイプが西棟と第一次大極殿院後殿付近で出土した。

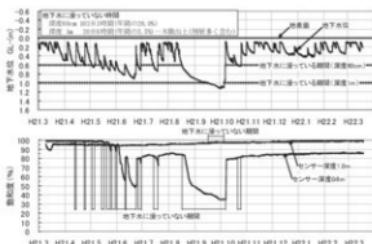
図91 第429次東方官衙地区の地下水位と土壤水分量

地中の環境因子のうち、木材の腐朽に大きく影響を及ぼす因子はpHと酸化還元電位である。一般にpHが低く酸化還元電位が高い環境下において木材の腐朽が促進されるのに対し、pHが高く酸化還元電位が低い環境下では木材の腐朽は緩慢なものとなる。したがって、地中における木材の腐朽を考える際には、出土木材の腐朽程度とあわせてその木材が出土した場所の地下水位、土中水

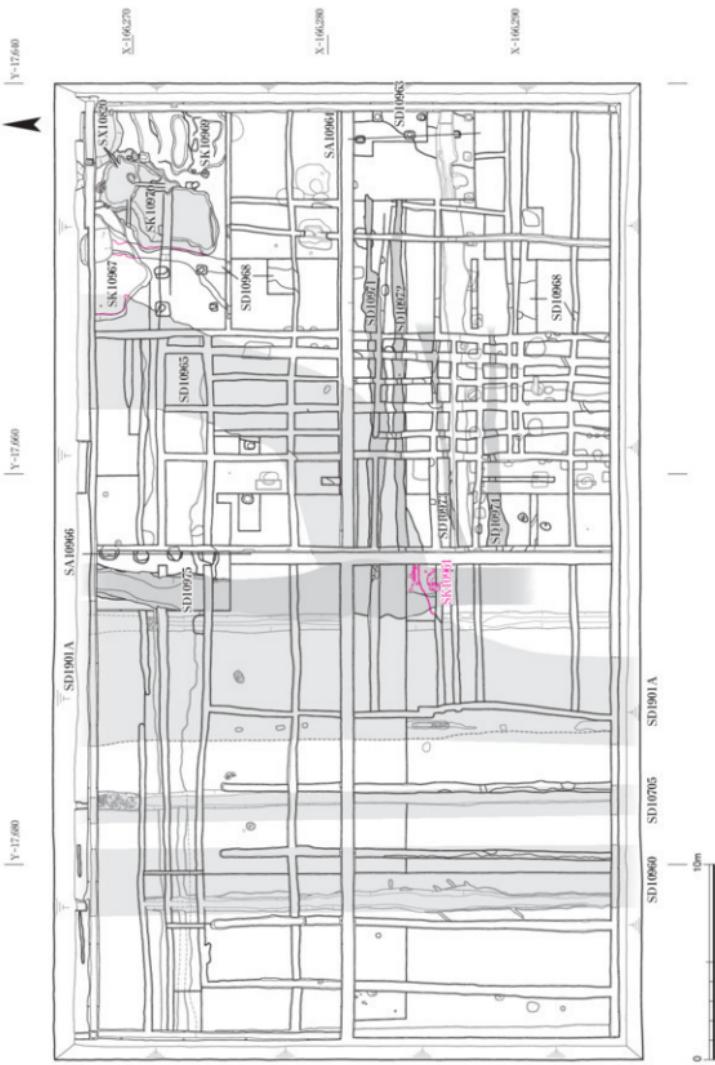
図101 第163次調査遺構図（下層） 1:250

運河SD1901A 北と南の排水溝で確認した。幅は、北側で7.5m、南側で4.5mを測り、調査区中央を南北に貫流する。藤原宮を造営する資材を運ぶための運河と考えられている。過去の調査（第18・20・148・153次調査）でも確認しており、今回の調査成果をあわせると、総延長は550m以上となる。

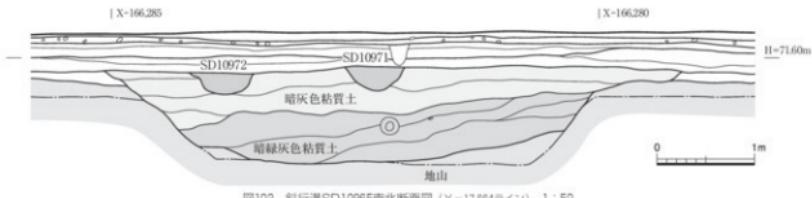
図102 斜行溝SD10965南北断面図 (Y=17.884ライン) 1:50

斜行溝SD10965 調査区のほぼ中央から北東方向へのびる。幅4.5～5.5m、深さ1.0m。埋土からは部材や土器、礫が出土した。深さ、幅、埋土の状況などから、運河SD1901Aから枝分かれしているものと考えられ、調査区外北へと続く。

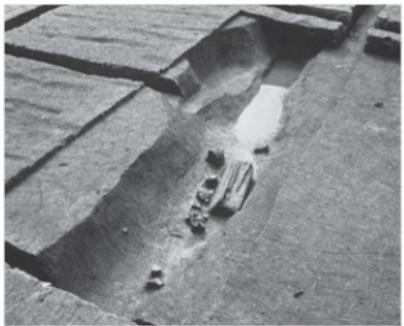
図104 SD10980木樋・土器出土状況（北東から）

SD10979とT字状に取り付く。埋土より土器や木樋が出土した。ただし、この溝に木樋が使用されていたかどうかは不明である。

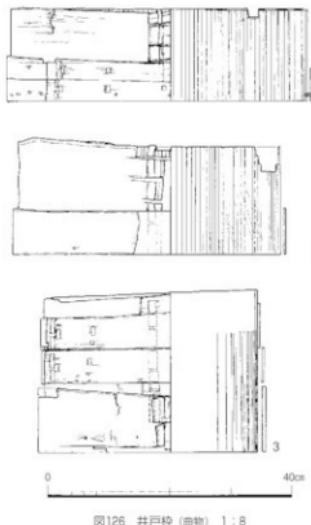
図126 井戸枠(曲物) 1:8

3は井戸曲物最下段内部より出土した黒色土器A類の椀である。口径15.8cm、器高6.2cm、底径8.2cmである。体部から口縁端部にかけて器厚が一定であり、形状としては黒色土器B類の椀に近い。体部外面はヘラ削りの後に磨く。見込み部には放射状の磨きがみられ、体部は内外面とも丁寧に磨いている。また、灰釉陶器の深碗に類似した高い高台をもつのが特徴である。

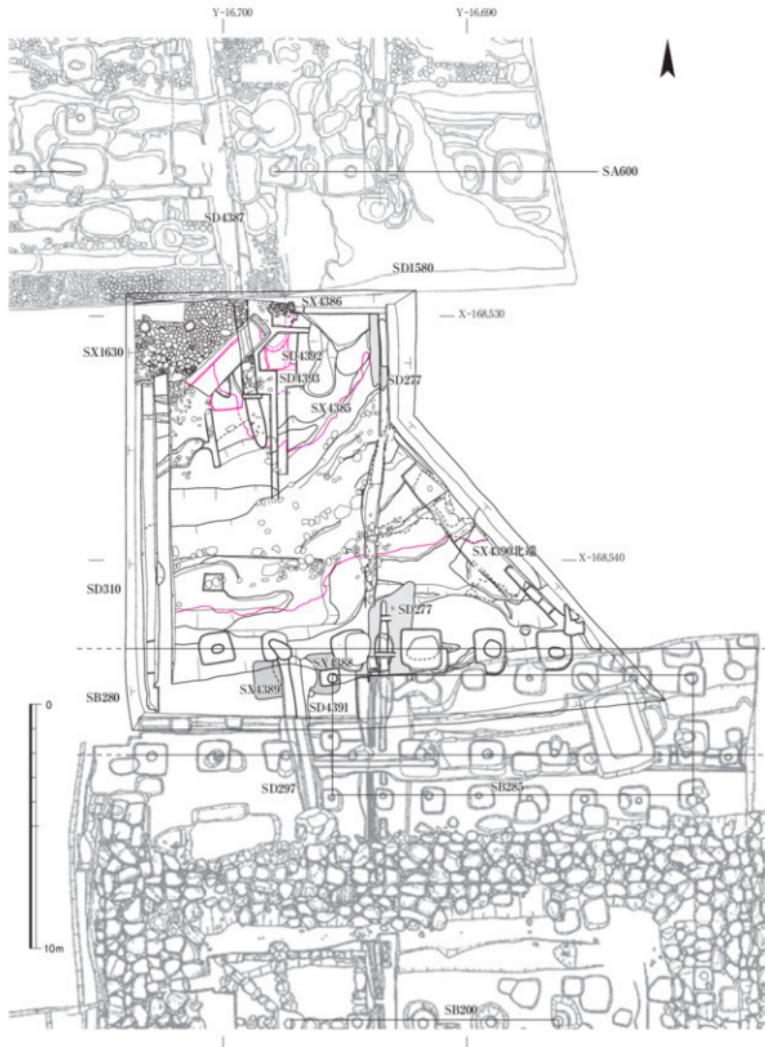
図131 第165次調査(東区)遺構図 1:200

に比定、石神遺跡A-3期と同時期)の遺構である掘込地業SX4390、壺地業SX4388、壺地業SX4389、小銅管・木桶暗渠E埋設素掘溝SD277、東西棟建物SB280、木桶暗渠H SD297、南北溝SD4391、石敷SX1630、③水落遺跡B期(天武朝)の遺構である東西棟建物SB285の、大きく3時期に属する遺構が確認された他、A期直後と考えられる木桶抜取溝SD4387、中世以降の自然流路SD310およびSD1580などを確認した(図131)。以下、時期ごとに各遺構について述べる。

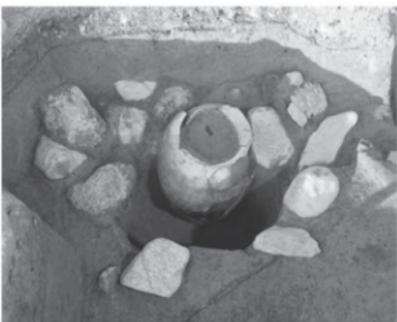
図134 土器埋設遺構SX4386(南から)

土器埋設遺構SX4386 石敷SX1630の東側で、同遺構より下層で検出された。東西1.4m×南北2m以上、深さ40cmの擂鉢状の土坑に堆積した灰緑色砂の中に長胴甕が正位に据えられていたが、底部ではなく、底部に該当する位置に5cm大の小窪が水平に置かれていた(図133)。

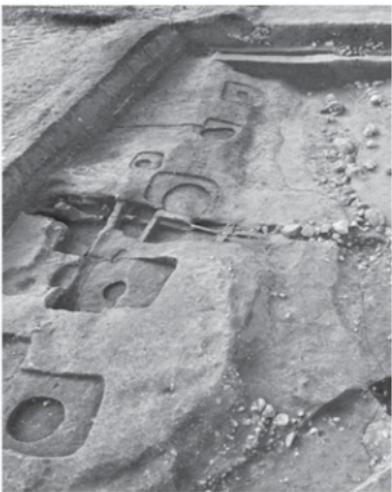
図138 SB280北柱列柱穴およびSX4390北端ライン（東から）

東西棟建物SB280 第5次調査において南側柱列9間分、北側柱列3間分が確認されていた。今次調査によって北側柱列の柱穴6基を新たに検出し、桁行9間分（東西24.6m×南北4.5m）全体の柱穴が確認された（図138）。柱穴の大きさは、1辺1.7mにおよぶものもあるなど全般的に南側柱列よりも若干大型である。西方の状況は、西区で確認する予定である。いっぽう東側は第5次調査区の東北隅で検出されている柱穴まで続くことが確認されているが、それ以東については不明である。

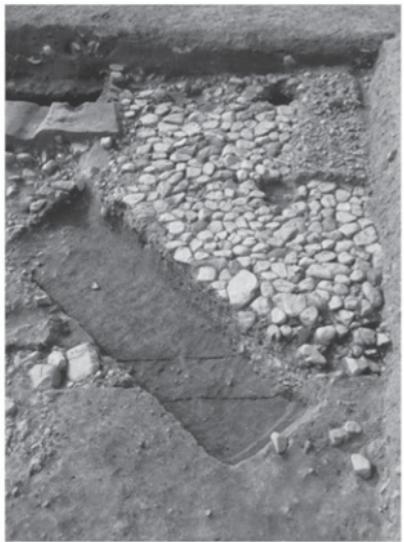
図139 石敷SX1630（東から、手前の方形切は近世の削札）

石敷SX1630 石神遺跡第10次調査で検出された石敷SX1630と一連のものである。調査区の北西部部分において、東西約4m、南北約3mの範囲で石敷を検出した（図139）。石敷は、10~30cm大の上面が平坦な石を並べている。石敷の上には2~3cm大の礫を10cmほどの厚さで敷いたバラス層が、石敷検出範囲のはば全面にわたって検出された。木樁暗渠H（SD297）の設置後に敷設され、その抜取溝SD4387によって壊されている。石神遺跡第10次調査で検出された部分を含めた南北幅は6.2mであるが、現代の擾乱や流路によって遺構の南側が破壊されているため、本来の南限がどこにあったのかは不明である。

る。石敷に使用された石材には、花崗岩・閃緑岩・花崗閃緑岩・石英閃緑岩などがあり、大多数は閃緑岩である（石材の鑑定は高妻による）。

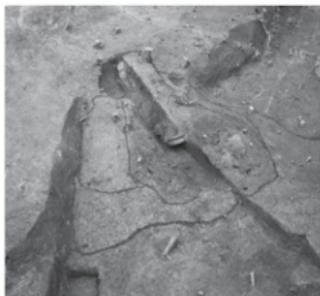
図152 SB22カマド半截状況（南から）

壁穴建物SB222 SB220の南東で検出した、カマドをもつ壁穴建物。長辺4m以上、短辺3mの隅丸長方形平面。西南辺の中央に1.5m×1mの入口部が張り出す。短辺の方位は東で30°北に振れる。深さは最大で30cm残存する。床面の調査は幅50cmのトレンチを短辺方向に設定しておこなった。その結果、壁穴平面で柱穴3基、壁溝、および貼床1面を検出した。

壁溝は建物の東北辺および西北辺で一部が検出された。幅20cm、深さ10cmである。入口部に壁溝は確認されなかった。貼床は、黄褐色粘質土を地山の凹凸を埋めるように敷く。壁穴中央付近の柱穴は、一辺30cmの方形で、深さ30cmである。入口部南隅の柱穴は、径25cmの円形で、深さは30cm。建物あるいは入口部の上部構造を支える隅柱の可能性がある。その北東に位置する柱穴は、径30cm

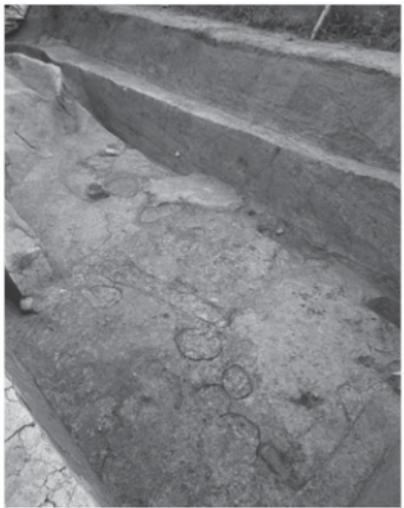
図155 硬化面SX202（西から）

め、サブトレーナーを掘削したところ、急激な落ち込みを確認した。平面的に谷の埋土を掘り下げて下層検査をおこなったところ、炭混層SX201や被熱による硬化面SX202などを検出した。

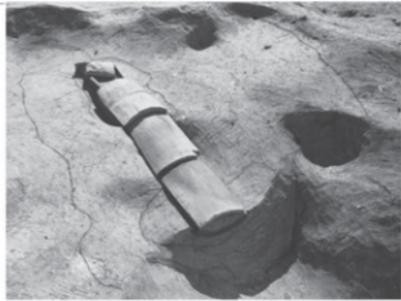
図164 瓦組暗渠SX920検出状況（北東から）

暗渠（図163・164）。先端部分のみが約1.4m残存する。SX921の谷頭部分に設置されており、谷底に向けて排水していたと考えられる。瓦組暗渠は、排水口から順に瓦を並べて造られている。底には丸瓦を狭端が下方になるように敷き、上には平瓦を蓋として広端を下方に向けてかぶせる。ただし先端部だけは、上・下ともに平瓦をもちい、平瓦狭端が排水口となるように組み合わせてあった。また、SX920を据付ける際には、丸瓦の下に瓦片を置いて、水が流れる角度を調節していた。

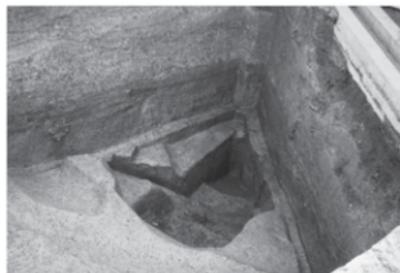
図169 SK930検出状況(北から)

土坑SK930 長方形を呈する土坑(図169・170)。地山面で検出した。SK930の南西隅は西壁にかかっている。大きさは、短辺1.5m、長辺3.2m、深さ0.8m。埋土からは、7世紀前半の土器や、完形の檜隈寺軒丸瓦I型式Aを検出した。

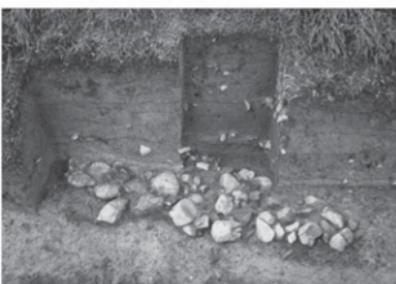
図172 石敷SX935検出状況（北から）

石敷SX935 ⑤層を掘り下げた地山面で、石敷と考えられる遺構を検出した（図171）。地山を浅く掘りくぼめて敷設されている。石敷は南側では上面が平坦に描い、目地も詰まっているが、北側では配列が乱れている。また、確認された石敷のさらに北側には浅い掘り込みがあり、これが石の抜取痕とすれば石敷が本来この部分まで続いていた可能性もある。他方、調査区西南奥部には石敷のない箇所があり、これが石敷の縁とすれば石敷西縁は北西方向に延びていたことになり、檜隈寺の伽藍主軸の振れ（北で23°～24°西）との関係からみて興味深い。なお、東縁は水田により破壊されている。

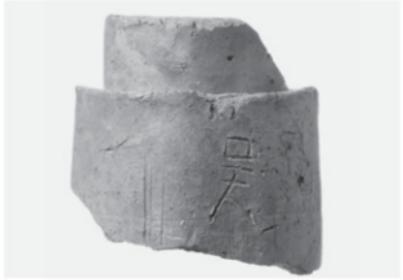
図173 第164次調査出土「吳」字がある文字瓦

また、第2区では③層で丸瓦凸面に「吳」と書かれた文字瓦が3点出土した（図173）。文字はすべて玉縁に近い丸瓦部に書かれており、縄叩きをすり消して平らな面を作り、そこに文字を書いている。「吳」の文字が書かれた瓦はこれまでにも、表面採集や明日香村教育委員会による2008-3次調査A-3区で確認されており、丸瓦

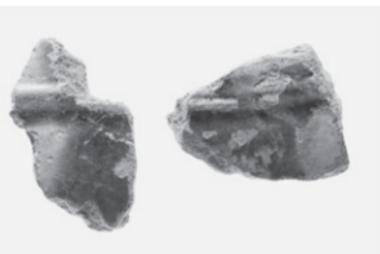
図175 第164次調査出土奈良三彩片

り、口縁部を「て」の字状に屈曲させる。78の縁軸陶器椀は近江産で、高台接地面がわずかに窪み、底部内面には2重の圈線が確認できる。奈良三彩（図175）の小片は胸部に突帯を巡らせ、突帯中央に1条の沈線を施す。この他に土師器羽釜や黒色土器A類とB類が出土している。10世紀後半から11世紀前半と考えられる。第1区③層（80・81）80は灰釉陶器椀である。東濃産で、底部回転系切り不調整。転用硯の可能性がある。81は白磁椀である。全体に分厚いつくりであり、玉縁の口縁部で底部は削り出し高台。底部内面に1条の沈線を施す。このほかに瓦器椀や土師器羽釜が出土している。11世紀半ばから12世紀前半と考えられる。

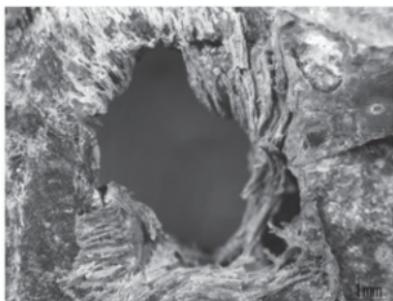
図181 銭44-4の纖維痕跡

いくつかの銭貨に繊維痕跡が残存していることが確認できた。1S-①には裏面に方孔へ向かう十字の繊維痕跡がみられる。また、20、38-1、39-4は、裏面に繊維痕跡がみられる。40・41は表裏とともに放射状の繊維痕跡が残存する。この他、銭44-3は銭44-4と重着しており、44-3の表面・44-4の裏面と方孔を貫くように繊維痕跡が残存する(図181)。44-5の裏面、44-7の表面(44-5～7は重着)、45-1(45-1～4は重着)裏面にも繊維痕跡がみられる。44-4に残存している繊維痕跡は、攢りが明瞭に観察できないが、一部でS燃りと考えられる痕跡を観察したため、植物繊維の可能性が考えられる。以上より、縫銭の状態で銭貨が埋納されていた可能性はあるといえよう。縫銭に用いられた繊維の材質がどのようなものであったかは詳細な科学分析を行う必要がある。奈良時代の縫銭の例は、頭塔心柱の抜き取りから出土したものや、平城宮跡東院地区SK19121出土の縫銭があり、

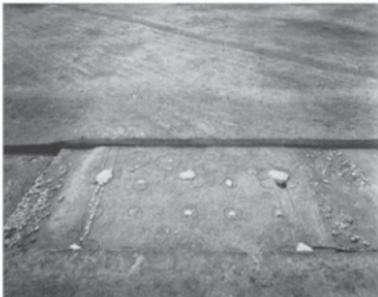
図194 SB19405(東から)

SA19403 SB19398とSB19405を区分する東西南方向の築地塀。築地塀本体の版塗が約0.5m遺存する。SD19402を北側の雨落溝、SD19404を南側の雨落溝とし、きわめて多数の瓦が散在する。SD19404はSB19405の北側の雨落溝と区別ができないかった。築地塀本体の基底部の幅は約0.8m。

SA19407 SB19405とSF19410を区分する東西南方向の築地塀。幅約3mにわたって整地がみられる。しかし水田造営にともなう段差により築地塀の基底部まで削平されており、その幅は不明である。SD19406を北側の雨落溝、SD19409を南側の雨落溝(後述のSF19410の北側溝を兼ねる)とする。南北の雨落溝に多数の瓦が散在する。SD19406はSB19405の南側の雨落溝と区別ができないかった。この築地塀の南に東西方向の宮内道路SF19410が通るため、この築地塀がSB19393、SB19398、SB19405からなる官

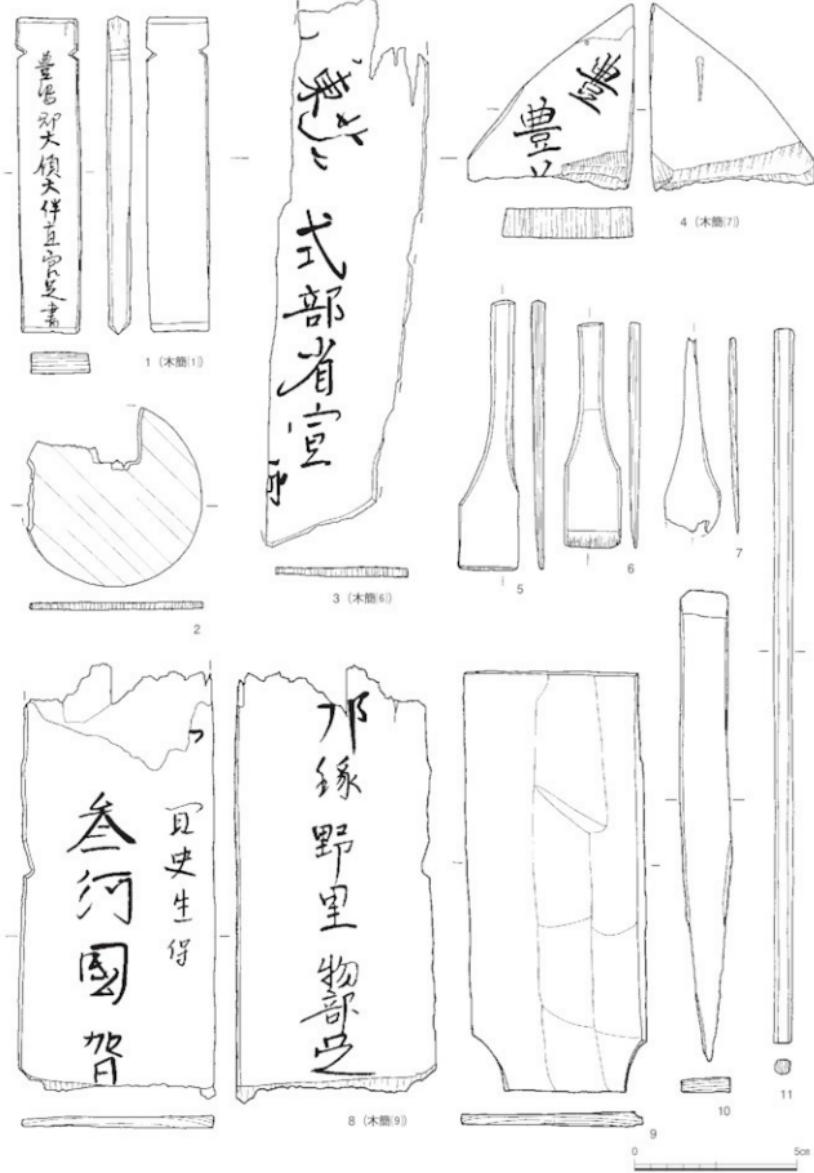
図200 第466次出土木製品 (1) 2:3

木製品はSX19401の黒色粘質土に木筒やその削屑、葉、植物の茎や種と混じって包含されていた。内容は籠木

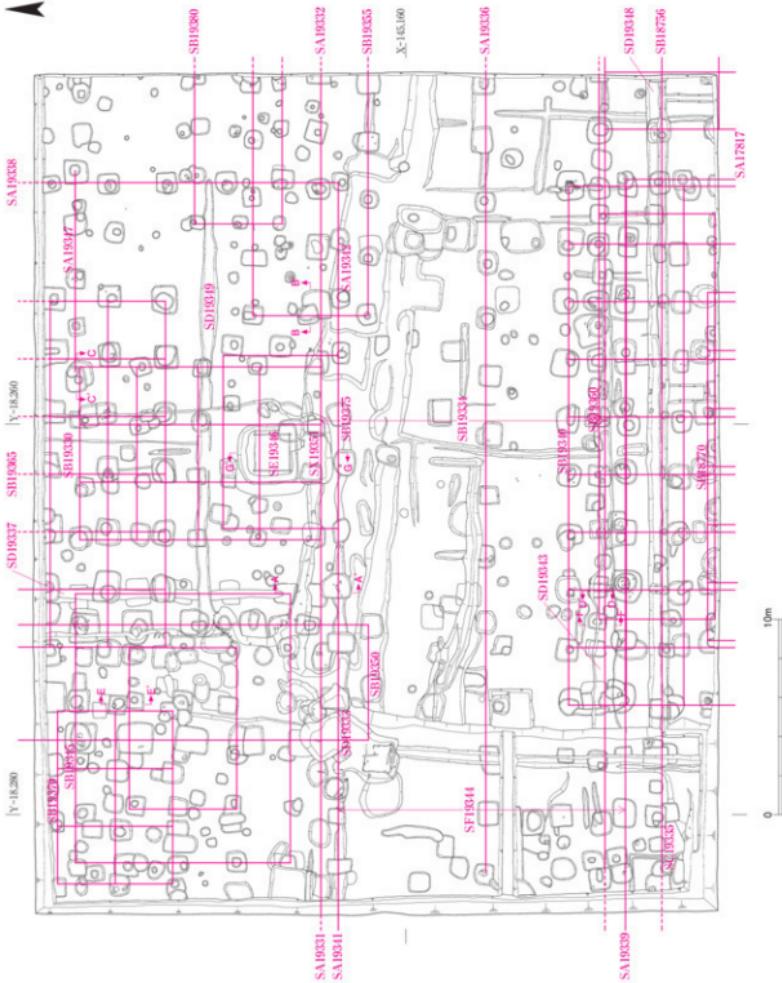
図203 第446次調査遺構平面図 1:250

検出した遺構は、建物11棟（SB19350以外は掘立柱建物）、回廊1棟、掘立柱塀9条、溝5条、井戸1基、不明遺構1基である（図203）。

SB19370 東西3間、南北2間の東西棟の総柱建物。柱間は3m（10尺）等間。柱掘方は約1m四方。

SB19375 東西3間、南北2間の東西棟掘立柱建物。SE19346の覆屋と考えられる。柱間は桁行が3m（10尺）等間。梁行は南寄りが2.4m（8尺）、北寄りが3m（10尺）。西南隅にSA19341が、東南隅にSA19342が接続する。

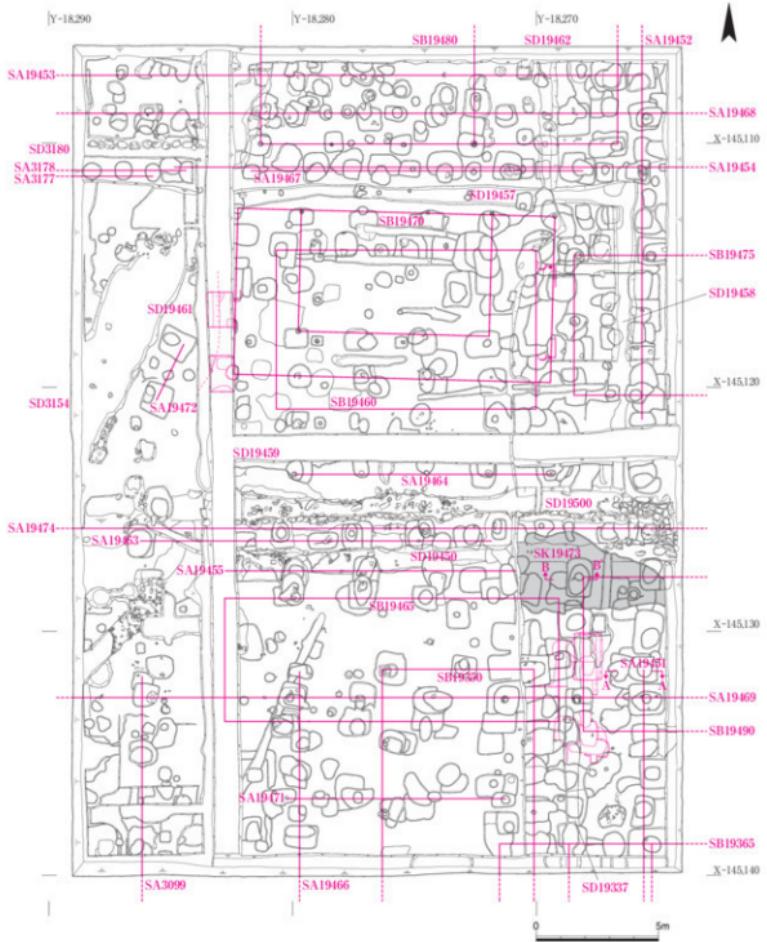
図210 第469次調査遺構平面図 1:200

SD19458 素掘りの南北溝。長さ12.5m、幅約1m、深さ約0.15m。北端で東西溝SD19457に、南端から約1m北で東西溝SD19459に、南端で石組東西溝SD19500に、それぞれ接続する。南端では、多量の瓦がSD19500に流

れ込む。礎石建物SB19460の東を画する溝で、雨落溝の可能性もある。

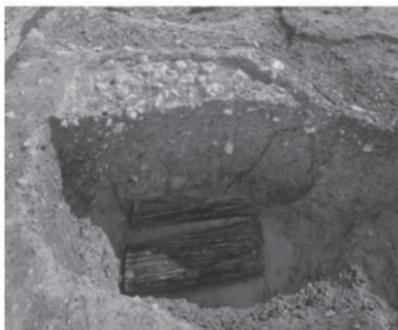
図212 SA19451礎板出土状況（北から）

SA19451 柱間約3m(10尺)等間の掘立柱南北堀。柱掘方は0.8~1m四方。2間分検出した。第446次調査で検出した南北3間、東西4間の総柱建物SB19330と柱筋を揃える。この建物の西側柱か、柱筋を揃える別の建物あるいは堀の可能性がある。柱穴のうち2カ所の断面調査の結果、底面で木製の礎板を確認した（図211・212）。

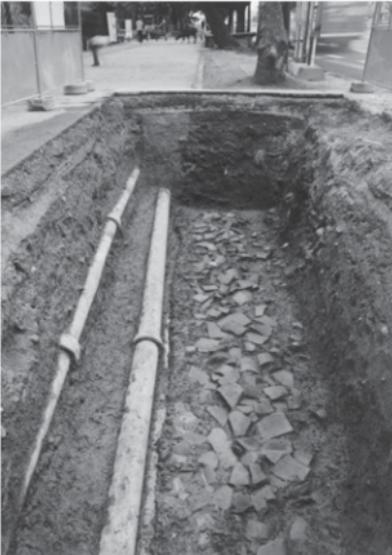
図230 灰褐色土上面瓦堆積（東から）

灰褐色土は瓦を多く含むが、特に上から約10cmの範囲には大量の瓦が堆積し（図230）、炭化物・焼土も多く混じる。調査区全体に広がるため包含層と判断したが、遺構の可能性もある。瓦の年代は、鎌倉時代とみられる。

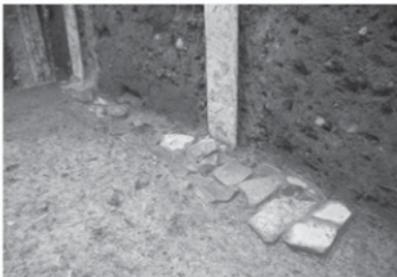
図234 石組東西溝SD9675底石（南東から）

の南辺を確認したものの北辺は調査区の北方に続くため、溝幅は明確でない。埋土はマンガンの沈着した灰褐色土で、マンガンの分布に粗密があり、また瓦片を含んでいた。石組みは調査区の中央部分のみで検出し、その長さは21mほどであり、東および西は先述した土坑SK9676およびSK9677で削平を受けている。

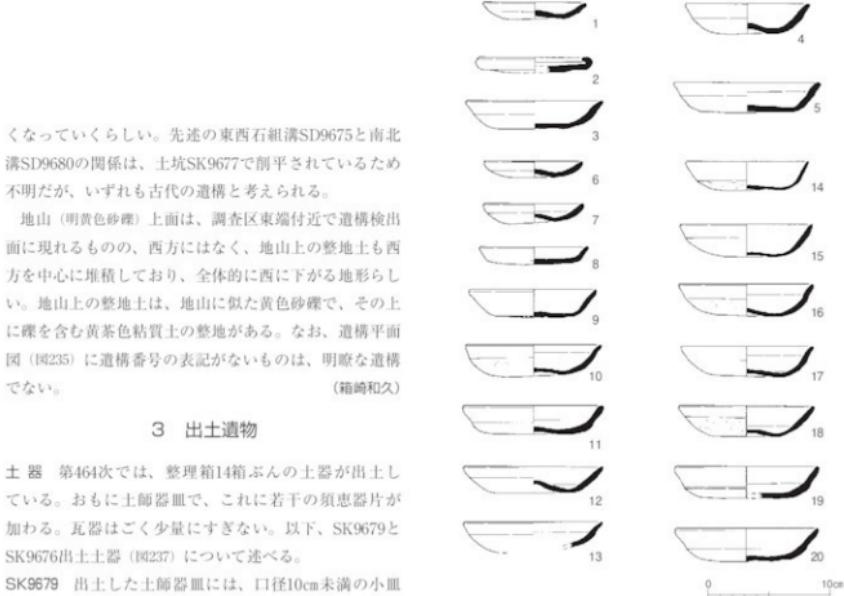
図237 第464次出土土器 1:4

土器 第464次では、整理箱14箱ぶんの土器が出土している。おもに土師器皿で、これに若干の須恵器片が加わる。瓦器はごく少量にすぎない。以下、SK9679とSK9676出土土器（図237）について述べる。

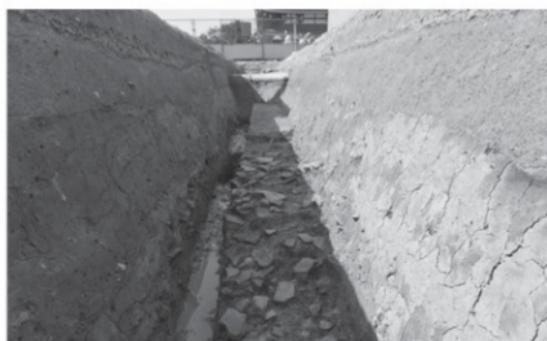
図242 第474次調査遺構平面図 1:150

調査区は防災設備の設置位置に逆L字形に設定した。調査区は3ヶ所に分かれる。それぞれA区（幅約1m、長さ約4m）、B区（幅約2m、長さ9m）、C区（コンクリートの舗装によって2ヶ所に分断される。ともに幅は2m、長さは10mと21m）で総面積は計80m²である（図242）。なお、C区のほぼ中央部に第69次調査区の一部がかかる。

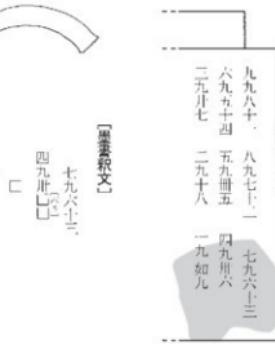
図247 第474次調査出土墨書き丸瓦 1:4

このほか、特筆すべきものとして、墨書き丸瓦がある(図247)。丸瓦の凸面に九字を書きしたとみられる資料で、丸瓦の広端部右半分の破片資料である。丸瓦に残る文字は右から「七九六十三」「四九卅□(六カ)」「九□□」と並ぶ。また、「四九卅□」と「九□□」の間に残骸があるが、何を書いたものか明瞭でない。「九□□」は「一九如九」の一部であると考えられるが、不明瞭。丸瓦全体を復元すると、凸面の右半分に、九の段を順次に三段×三列で書いたと推測される。丸瓦の特徴としては、凸面

は縦縄タキを丁寧なヨコナデによって擦り消し、凹面は未調整で糸切り痕、布目痕を残す。包含層出土資料であるが、丸瓦自体の製作年代は奈良時代頃とみてよいだろう。(中川あや)

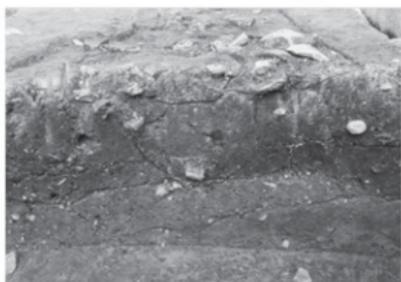
図259 雨落溝SD9600A・B断面(南から)

て、SD9600に接続する。A・B 2 時期の溝が重なっており、瓦・土器・径10cm弱の罐を多く含む。東塔院の北面の区画施設にともなう外側の雨落溝と考えられる。なお、1965年の調査で区画施設の外側の雨落溝と考えた溝よりも約2 m南の位置で検出した。

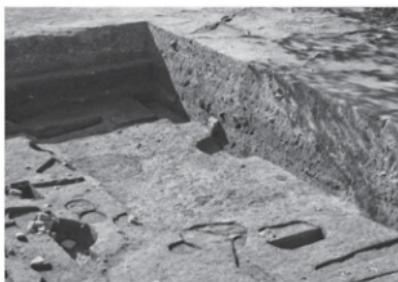
図260 落ち込みSX9610完壁状況(下層遺構・北東から)

落ち込みSX9610 東西幅約4 m以上、南北幅約5 m以上、深さ約25cmの方形の落ち込み。平安時代後期の土器や近世の染付・軒瓦などが出土した。この落ち込みの位置は東塔院区画施設の内側(内底部)にあたると想定される。本来あったはずの内底部は、この遺構により削平されている。この落ち込みSX9610の端部は、東塔院区画施設の内側の雨落溝の輪郭を踏襲している可能性がある。
