第3節 第4ブロックの調査

第4節 立会調査のまとめ

編集・発行 島根県松江市教育委員会
財団法人 松江市教育文化振興事業団

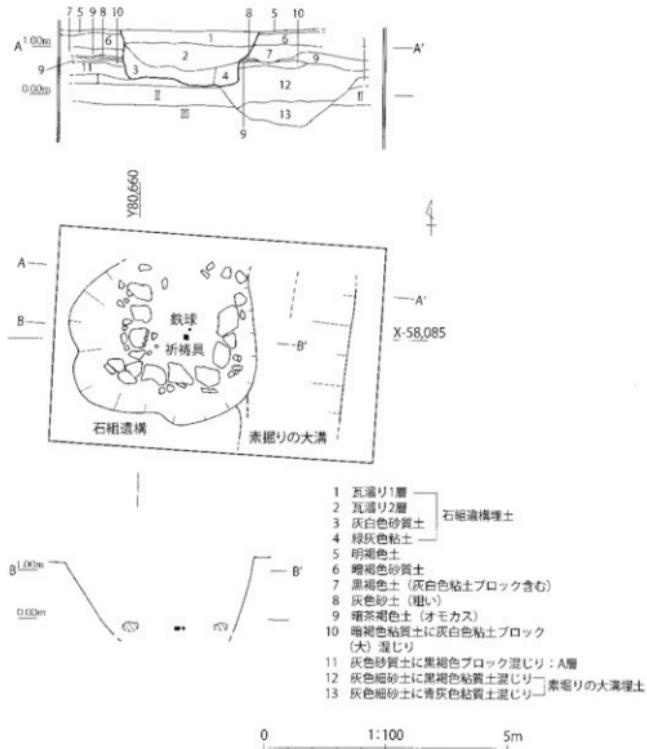
第158図 MJR240実測図(1:100)

工事予定地東側の現道路側溝の内側に石垣が2段ほど残存していた。上1段目は一辺40cmを超えるしっかりした大海崎石が使用されていたが、下2段目は半分以下の石であった。側溝石垣の裏側の検出となつたが、調査を行った後、埋め戻して、改めてマンホール部分を約1.0mほど掘削して矢板を四辺に打ち込んだ。その後、精査を行ったところ、ほぼ全面にわたり大形土坑であることが判明した。

標高1.2mで、一辺2.3mを囲む方形の石組みが検出され、底から木製の祈禱具と鉄球が出土した。また、城下町造成最初期に掘削されたと考えられる素掘りの大溝(南北)を確認した。南北方向の素掘りの大溝の発見は、城下町遺跡の調査を通じてこの調査地が初めてであった。なお、これに隣接する南側は本調査3-5区として実施している。

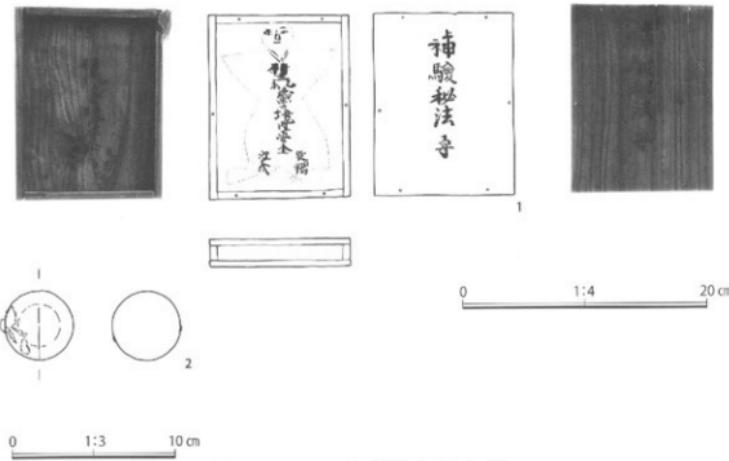
第159図 MJR240 出土遺物 (1:3, 1:4)

出土遺物（第159図）1は木製の木箱で、外面には「上神験秘法守」と墨書がある。中には「順末乙歳男境内安全、災福、除口」と墨書された人形の半紙が封印されている。「神験」は修験道で行われる呪術の言葉で、神道では使用しない。「秘法」は幕末以降に使用された密教の呪術。「守」は幕末においては使用されない。未乙（ひつじきのと）は1655（明暦元）年・1715（正徳5）年・1775（安永4）年・1835（天保6）年・1895（明治28）年が当たる。よって、明治以降、密教修験者により、未乙生まれの歳男について、それが住んでいる地域の安全を祈願して埋納したものと推察される。なお、出土地点が方形の石組遺構の底であることから、井戸もしくは地下貯蔵施設の廃棄の際に、その安全を祈願して埋納したものと推察することもできる。2は鉄球である。直径4.2cm、重さ291.5gを測る。大きさに比して重さが軽い（純度100%の3分の2）ことから、鉄素材の金属製品である。鉄球は、松江歴史館：松江城下町遺跡（殿町279、287番地）でも地鎮の際の祈祷具として検出されている。

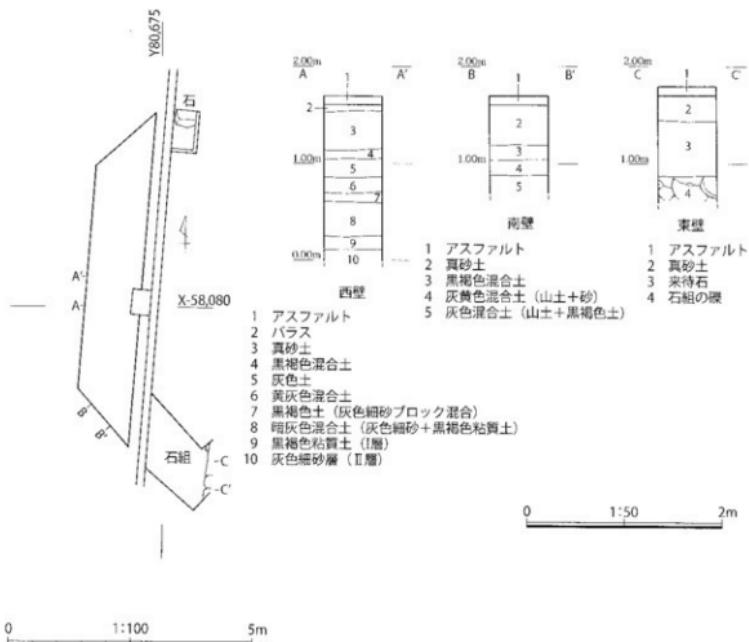
第163図 MJR259実測図（平面1:100 土層断面1:50）

南側で加工された来待石(40×60cm大)と、その下で石組を確認した。断面A-A'で道路面のような土層の堆積が認められた(A-A'の7層上面とB-B'の4層上面)。山土と砂礫が互層状に堆積し、固くしまっている。南側で検出した来待石とその下にある石組は、側溝石垣と考えられるが、来待石は西向きに面をもって作られており、側溝の屋敷側石垣に相当するものと思われる。

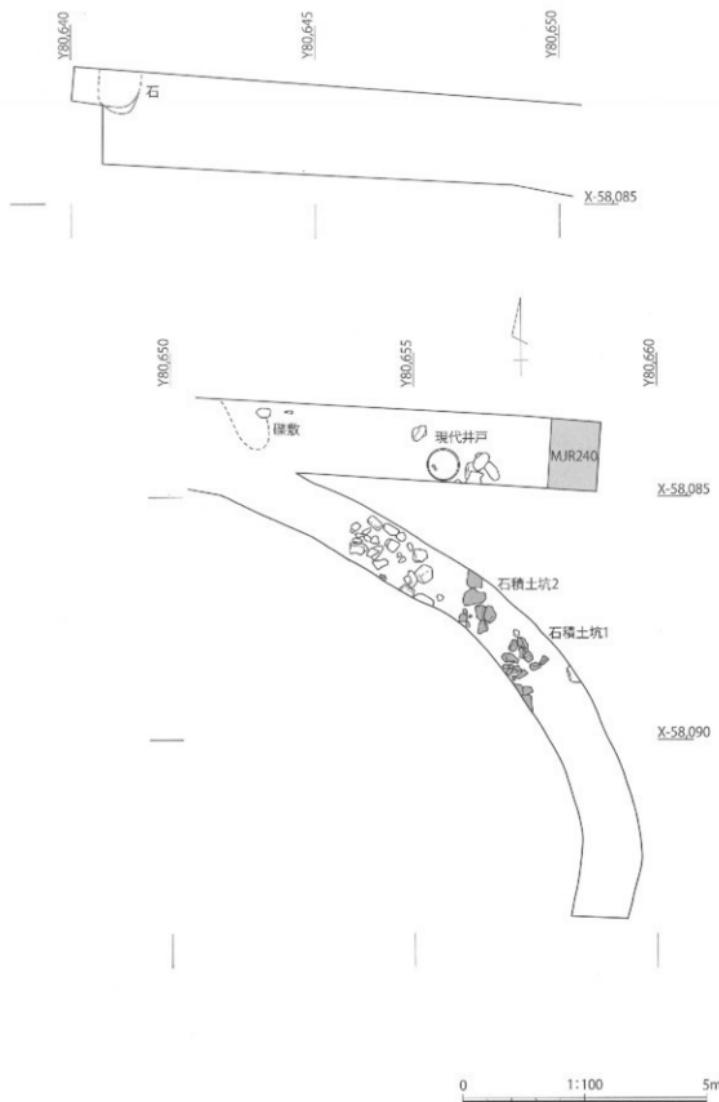
第164図 MJR329実測図 (1:100)

東西方向の調査地は、調査済みのMJR240から西に向かうもので、西に1.5mの標高0.75~0.9mで、20~30cm大の島石を数個検出した。また、その隣で来待石製の現代井戸を検出した。西へ6.0mの標高1.0m前後で、礫敷きを検出ましたが、北側へ続くようである。

南北方向の調査地は、道路側から北に5.0mの標高0.01~0.25mで、20~30cm大の石を多数検出した。石は大海崎石で、幅0.5mで南北方向に1.5m分並ぶ。検出標高と位置関係から、本調査(3-4区)で確認された石積土坑1の東側の石積石と考えられる。また、その北西約1.0mで、南北方向に並ぶ石を検出した。標高0.3~0.5mで、そのうち30~50cm大の石は西に面をもって組まれているようである。これらの石は、検出標高と位置関係から、本調査3-4区で確認された石積土坑2の東側の石積石と考えられる。標高0.4mでI層を確認した。

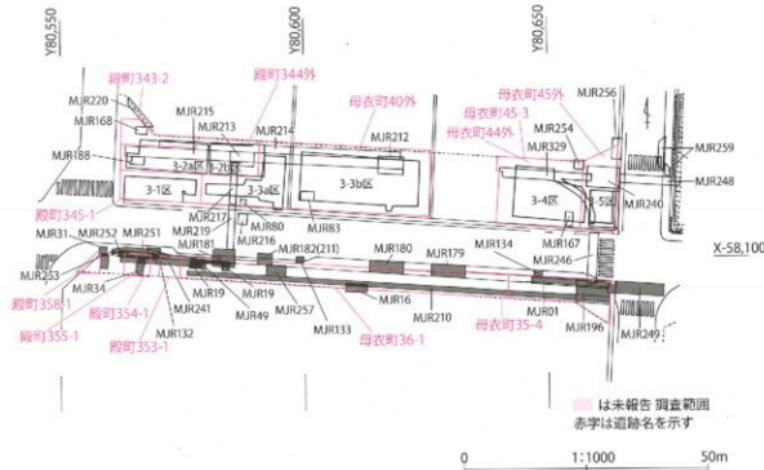
第165図 第4ブロック立会調査範囲図 (1:1,000)

第4ブロックは、主要地方道松江・鹿島・美保関線と市道母衣南北線にはさまれた城山北公園線沿いの南側部である。東西約120mの区画で、調査地は、ほとんどが城山北公園線沿いの南側歩道部分にあたる(第165図)。

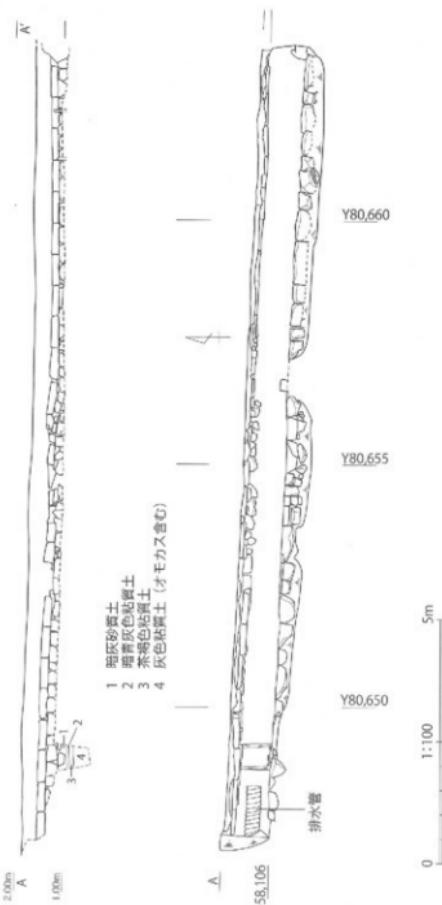
第166図 MJR01実測図 (1:100)

道路側溝の石組水路を検出した。石組は、幅0.7mで、屋敷側に2段程度積み上げている。石組の高さは最大で1.1mを測る。主に0.6~1.0mの大青海崎石が使われている。石は切り石のように精巧に加工したもので、石の面もノミで仕上げてある。その下には大青海崎石の根石が確認された。対する道路側では小ぶりな石を使って積まれている。現在の道路舗装面の下に古い時代の舗装面があり、その下に高さ0.16mの来待石が、さらにその下に高さ0.2mの島石(堅硬多孔質玄武岩)が積まれている。一部深掘りした所ではさらに下に、高さ0.2mの大青海崎石が確認された。江戸時代の道路面がどのレベルか不明であるが、島石の上面と想定すると、道路面は屋敷側の石組天端より約0.5m低かったことが推測される。

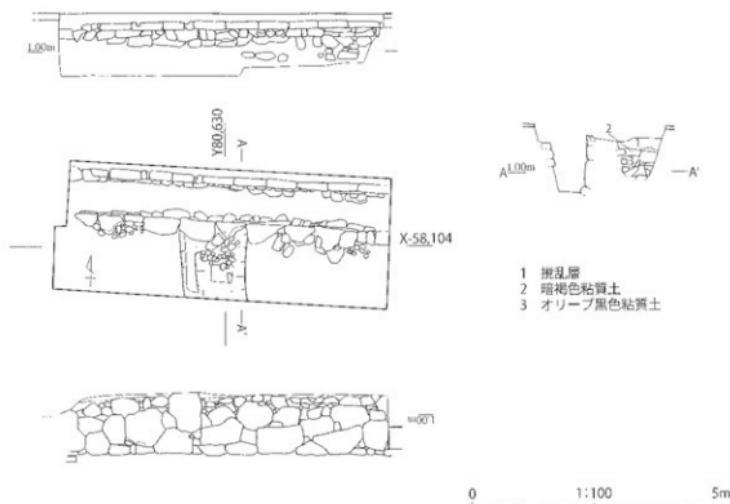
第171図 MJR179実測図 (1:100)

道路面下0.2~0.3mで石組水路を検出した。南側の屋敷側の石組と北側の道路側の石組によって構成された幅60cm前後の石組水路で、現在の道路側溝を兼ねたものである。

屋敷側の石組は、天端石の標高1.8mを測り、石組の高さは平均1.2mである。比較的大形の大庭崎石を中心に組まれている。最下部は、一部を除いて拳大から人頭大前後の根石を詰めている。胴木はない。最上部の東から2個目の大石直下にスプーンが入っていた。後世に差し込まれたか、あるいは積み直しの際にに入ったものと思われる。石組裏側のトレンチ部分では、南から北に向かって斜めに掘り込んだ土層堆積がみられた。造成された土地を掘りこんで石組を築いたように見える。この石組は東西方向に他の石組(MJR181・182・180・175・176・177・178)とほぼ一直線状に並ぶ。

道路側の石組は、天端石の標高1.65mを測り、石組の高さは平均0.8mである。米待石(切り石)・玄武

岩・砂岩(来待石か)他で組まれている。最上部は、来待石(切り石)が並べられている。全体に崩落して欠けた部分が多い。石組の西側は、上から概ね三段を残すのみである。欠落していると思われる部分の石組直下を垂直に掘り下げ、その他の部分に検土杖で調べたが、石あるいは胴木は確認できなかった。最下部の石は、屋敷側の石組最下部より高い位置にある。

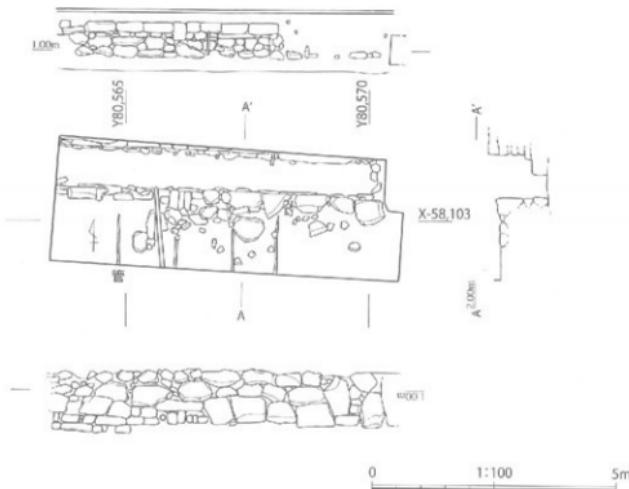
第172図 MJR180実測図 (1 : 100)

南側の屋敷側の石組は、天端石(大海崎石の部分)の標高1.7mを測り、石組の高さは平均1.1mである。比較的大型の大崎石を中心に組まれている。概ね三段に組まれ、最下部は根石となる。胴木はない。西側部分の天端石は来待石が並べられている。石組のほぼ中央で、南北長0.4m、東西長0.6mの大崎石の平石が検出された。平坦面を意識してここに配置したものであれば、屋敷門の可能性もある。この屋敷側の石組は東西方向に他の石組(MJR181・182・179・175・176・177・178)とほぼ一直線状に並ぶ。

道路側の石組は、天端石の標高1.7mを測り、石組の高さは平均0.7mである。上部二段は来待石の切り石を並べている。中間は玄武岩が目立つ。下部は大海崎石等を用いる。胴木はない。最下部の石は、屋敷側の石組最下部より高い位置にある。また、直径7~8cmの杭が約0.5mの間隔で、この最下部の石組に沿って打ち込まれていた。杭は断面四角形で先端加工されていることから、石組の補強のために行われた近代の工事による可能性が考えられる。

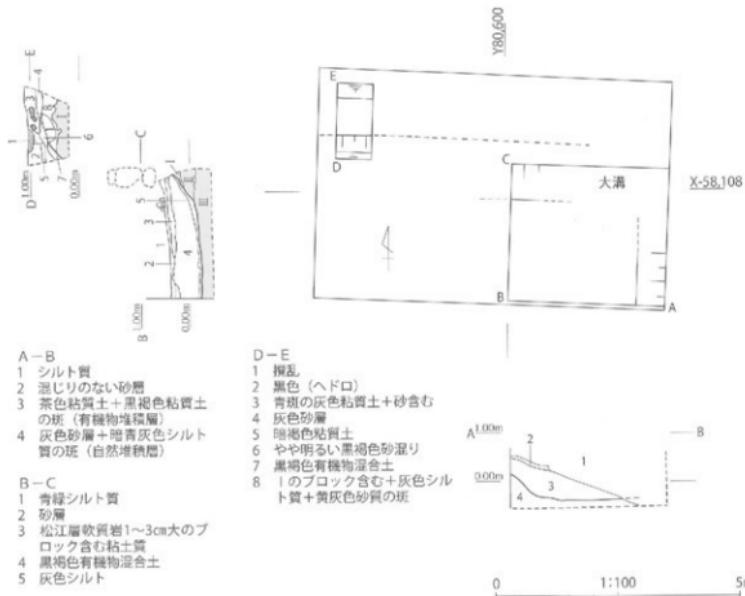
第175図 MJR196実測図 (1:100)

石組水路は溝底を一部掘り下げる結果、屋敷側に野積みの石組が検出された。ただし、石組裏手から屋敷側全面に、路面から深さ1.0mにわたり建物基礎部の敷設により全面攪乱を受けていた。このこと

から石組が近代に積み直された可能性があることが判明した。

素掘りの大溝は、調査区をトレント状に深掘りした部分で確認した。調査区北西部の断面D-Eでは、標高0.6mの8層面から南へ下降する落込みを標高0.3mまで確認した。断面B-Cでは、県道城山北公園線側から南へ下降する落ち込みが検出された。自然堆積層（1～Ⅳ層）を掘り込んでいる。この落ち込みは標高0.35mから下り、最深部で標高-0.25mを測る。4層の黒褐色有機物混合土は大溝埋土で、木片・植物根等が混入している混合土である。埋土の最大厚は0.4m、掘り込み落差0.6mであった。南壁面では東西幅2.3m程だが、大溝の掘り込みラインが市道母衣南北線側から西へ下降するのが検出された。調査区東端部の掘り込み標高0.15m、最深部標高-0.5mを測る。ここでの黒褐色有機物混合土の最大厚は0.6m、掘り込み落差0.75mであった。これらのことから大溝は、市道母衣南北線側を始点として西へ向け掘り込まれていることが考えられる。さらに、南壁で検出した大溝は、西壁で検出した大溝よりも掘り込み最深部で0.25m深く、黒褐色有機物混合土の厚みで0.2m厚い。この南・西壁の大溝掘り込み検出状況の違いは、もう1本の大溝つまり市道母衣南北線に沿って南側へ向かう大溝の存在を示唆していると考えられる。

17世紀前葉の堀尾氏による城下町造成が始まった段階として確認されるのは、素掘りの大溝である。城山北公園線（大手前通）の南側で道路に沿う形で東西方向の大溝が走る。北東側角地（MJR196）では南北方向と東西方向の溝が確認された。大溝はいずれも屋敷地の内側に掘られていた。

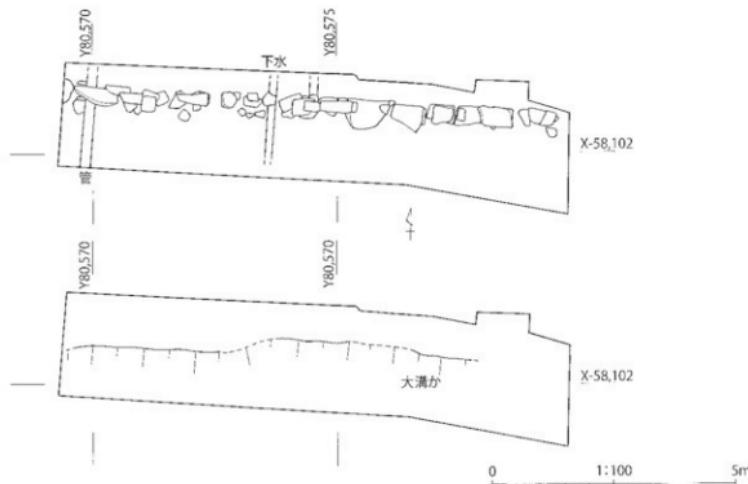
第176図 MJR241実測図 (1:100)

石組は30~40cm程度で、石組水路の石としては比較的小ぶりで少なくとも2段程度が残存していた

が、宅地にガス管・水道管を引き込む際に撤去されたり、現道路側溝の設置工事の際に壊されたりしており、遺存状態は非常に悪かった。

また、標高0.6mで南に向かう落込みを検出した。東西方向の素掘りの大溝の可能性がある。

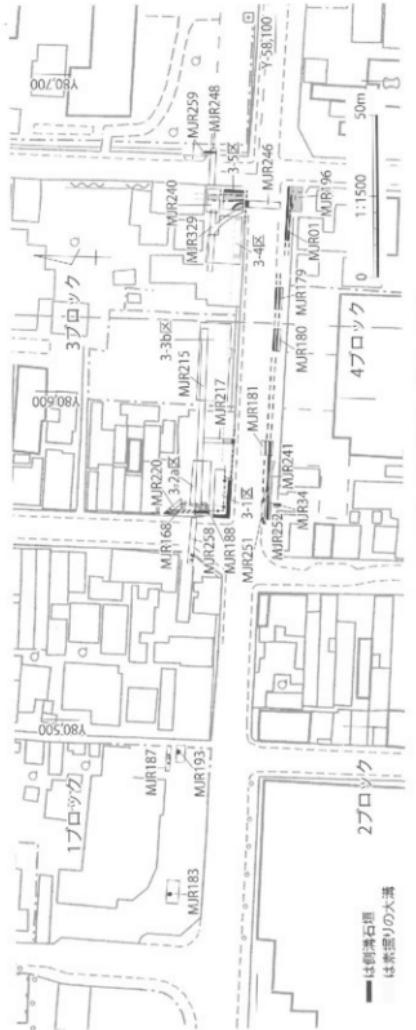
第179図 立会調査で確認された側溝石垣と素掘りの大溝 (1:1,500)

側溝石垣は、現道路側溝に付随して検出される江戸時代の石組水路である。第1ブロックで1ヶ所、第3ブロックで8ヶ所、第4ブロックで14ヶ所が確認された（重複を含む）。

屋敷側の石垣は、比較的大型の大海崎石を主に使用している。積み方は深い位置から強固に積まれ、道路側に面をも

つ。対する道路側の石垣は石材も島石、大海崎石など多様で、比較的小型の石を使用している。積み方も屋敷側の石垣と比べると難な印象を受けるものが多い。MJR188と本調査3-2a区では、道路側溝から屋敷側で、屋敷内に向かって面をもつ石列が検出された。本来の側溝石垣とは異なる性格が推測される。同様の石列は本調査でも検出されている（3-1区石列1～3）。

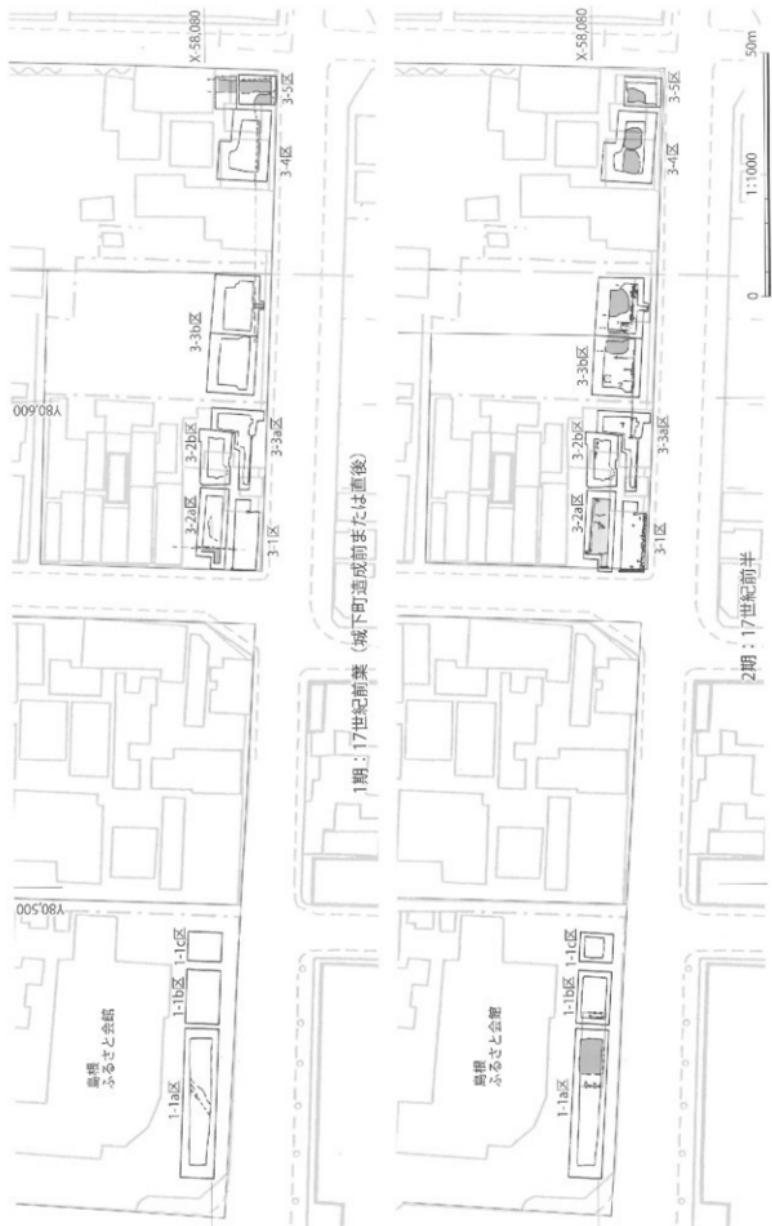
第181図 遺跡の変遷 1 (1 : 1,000)

素掘りの大溝が埋没した後、側溝石垣の石組水路が道路に沿って築かれる。その後明治初めまで石組は改築嵩上げされ、現代の道路側溝に引き継がれていく。MJR179・180の状況からは、屋敷の拡張に伴って改築工事が行われた可能性も考えられる。

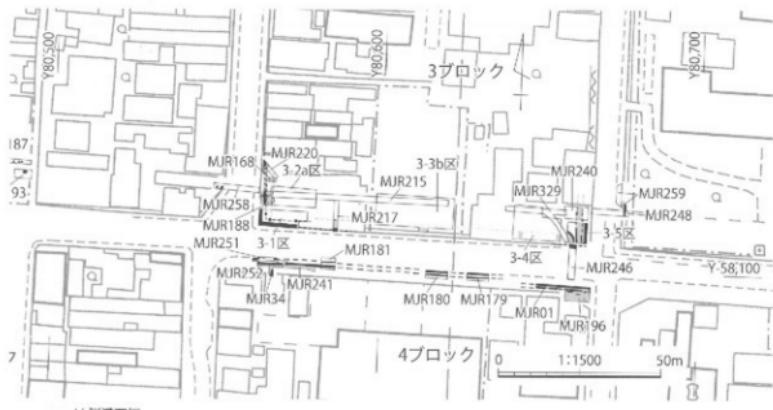
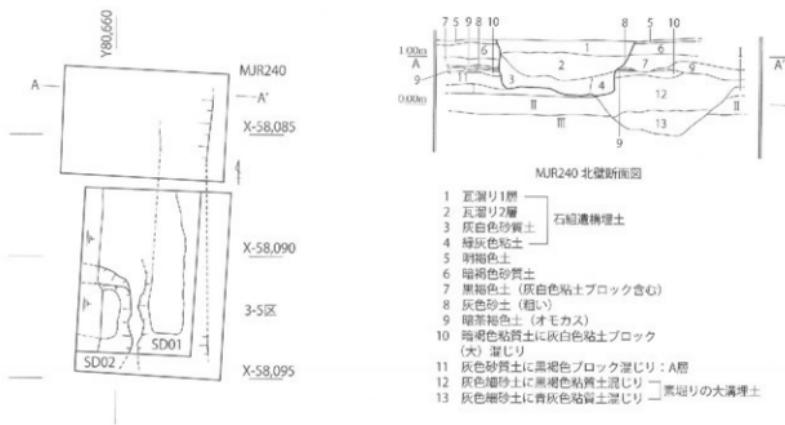
第183図 確認された素掘りの大溝(配置図 1:1500、遺構平面図 1:200、土層断面図 1:100)

断面形は、確定はできないが、形状が確認できた3-5区SD01（MJR240大溝）から、逆台形をなすものと思われる。

深さは、I肩上面の検出面から、3-2a区SD02で0.7m以上、3-3b区SD02で1.0m以上を測る。素掘りの大溝が機能していたA層面までの造成土の厚み（0.2m前後）をたすと1.0m前後以上が推測される。また、3-5区SD01で1.2mを測るが、この溝は角地にあたり、南側で浅くなることから北に向かってさらに深くなることが予想される。さらに、平成23年度に実施された松江城下町遺跡（段町198-2外）において、素掘りの大溝の一部が検出され、深さ1.9mからさらに落ち込む様相が見られた。以上から、大溝の深さは1.0m前後以上2.0m弱と推測される。

■は側溝石垣
■は素掘りの大溝

3-5区 SD01・02、MUR240 大溝平面図
