石守廃寺発掘調査概要報告書

平成 23 年 3 月

加古川市教育委員会

1. 本書は加古川市神野町石守に所在する石守廃寺の第1次と第2次発掘調査の概要報告書である。調査は文化庁の補助金を得て加古川市教育委員会が実施した。
2. 発掘調査は加古川市教育委員会文化課の岡本一士が担当した。調査期間は第1次調査が1983年8月25日から10月3日である。第2次調査は1984年11月19日から12月27日である。
3. 本書の編集は加古川市文化財調査研究センター、西川英樹が行った。
4. 遺物整理は主に平成22年度緊急雇用就業機会創出事業によって実施した。この事業は株式会社アコードに委託した。
5. 本書に記載した遺物の番号は本文・図面・拓本・写真を通して統一している。
6. 本書に掲載した遺物・写真・図面は文化財調査研究センターに保管されている。
7. 本書の作成に当たっては、京都府立大学文学部教授菱田哲郎氏から多大な教示を受けました。また、兵庫県立考古博物館の森内秀造氏、長瀬誠司氏、岸本一宏氏から多くのご教示を受けました。記して感謝いたします。

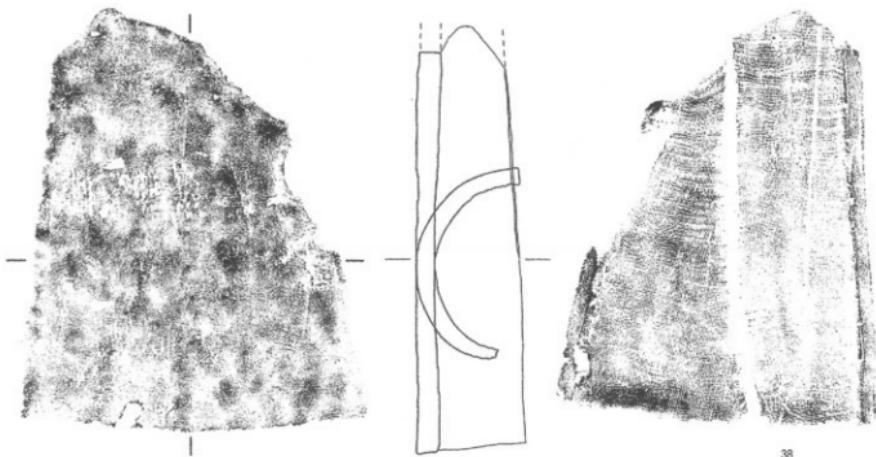
38 は塔跡から出土した。広端部幅 18.3 cm、厚さ 1.6 cm で大振りである。型によって成形し、2 分割している。明青灰色を呈し、焼成堅緻である。凸面は継位の繩目叩きを擦り消している。側面はヘラ削りをしている。凹面には布目圧痕が残る。布目は継糸 19 本 × 横糸 19 本 / 3 cm である。二本のほぼ平行する布とじ痕が残る。布とじ痕は広端部付近で屈折し、距離を狭める。また、布のはつれを確認できる。

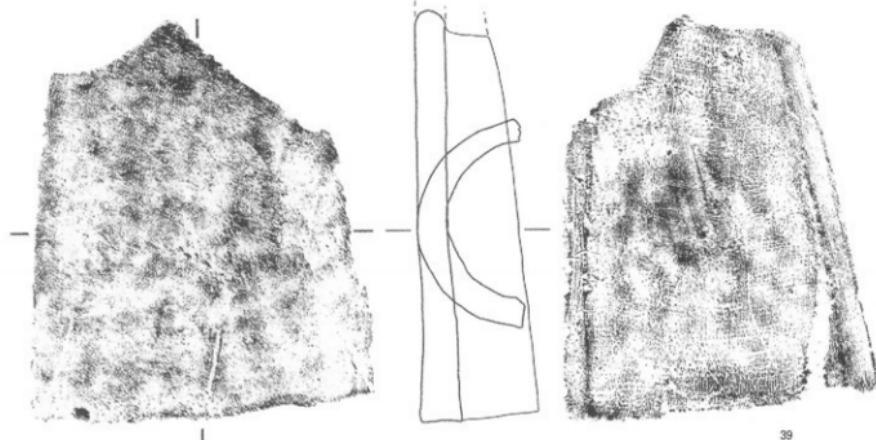
39 は塔跡から出土した。広端部幅 18.5 cm、厚さ 3.2 cm と大振りである。型によって成形し、2 分割している。灰色を呈し、須恵質で焼成は堅緻である。胎土には 1 mm 程度の白い砂粒を含む。凸面は継位の繩目叩きを擦り消している。側面はヘラ削りをしている。凹面には布目圧痕が残る。布目は継糸 22 本 × 横糸 20 本 / 3 cm である。また、布とじ痕も確認できる。

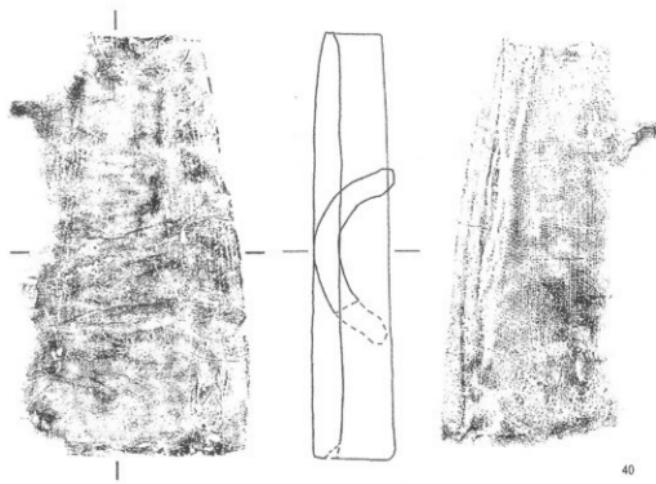
40 は行基式丸瓦である。金堂跡から出土した。軟質で黒褐色を呈する。全長は 34.5 cm 広端部幅 15.5 cm である。型によって成形し、2 分割している。凸面は継位の繩目叩きを擦り消している。側面はヘラ削りをしている。凹面は広端縁、狭端縁とともにヘラ削りして、面取りをしている。凹面には布目圧痕が残る。布目は継糸 15 本 × 横糸 16 本 / 3 cm と粗い。布とじ痕と綴じ合わせ目が破れている状態を確認できる。糸切り痕、粘土板の合せ口を確認できる。

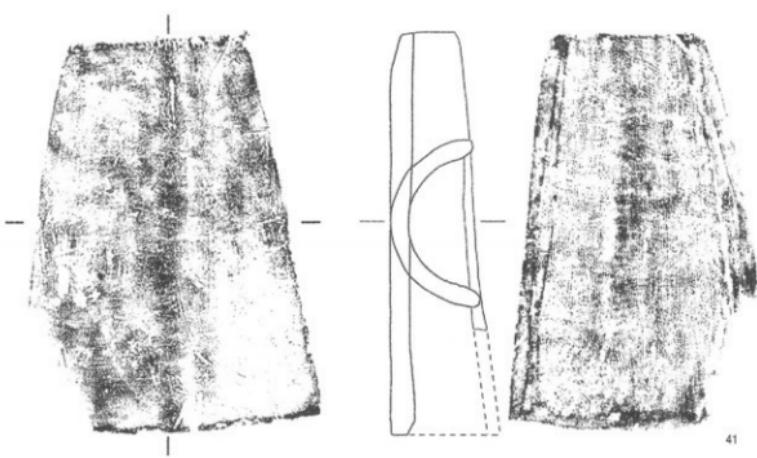
41 は行基式丸瓦である。黒灰色を呈し、焼成は軟質である。型によって成形し、2 分割している。凹面には布目圧痕が残る。布目は継糸 18 本 × 横糸 21 本 / 3 cm である。側面はヘラ削りする。凹面の両側縁も面取りする。広端縁、狭端縁とともにヘラ削りして、面取りをしている。凸面は継位の繩目叩きを擦り消している。全長 33 cm、広端部幅 16.5 cm、狭端部幅 9.4 cm である。

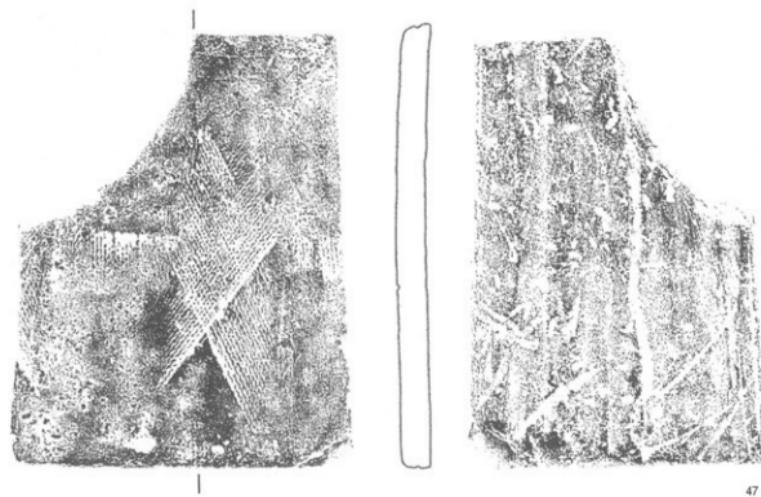
47 はほぼ完形である。凸面に縦位の繩目叩きを施した後、叩き目を擦り消し、その後ジグザグ方向の繩目叩きを施す。叩き板は幅約 7.5 cm、長さ 24 cm 以上である。広端部を下に向けて置いた時に、右側から左側へ叩いている。右端の叩き目は左上がりで、父差する左側の叩き目は右上がりである。さらにこれと交差する左上がりの叩き目が存在するが、凸面の左半分は叩き目が擦り消されており、側面近くに左上がりの叩き目が一部残るのみである。凹面は摩滅しているが、布目圧痕、布とじ痕、分割界線を確認出来る。桶巻き作りによる製作であると分かる。布目は縦糸 28 本×横糸 26 本／3 cm と細かい。全長 35.7 cm、広端部幅 24.5 cm、狭端部幅 23 cm である。黄色を呈し、焼成は良好である。側面はヘラ削りする。胎土に石粒を含む。

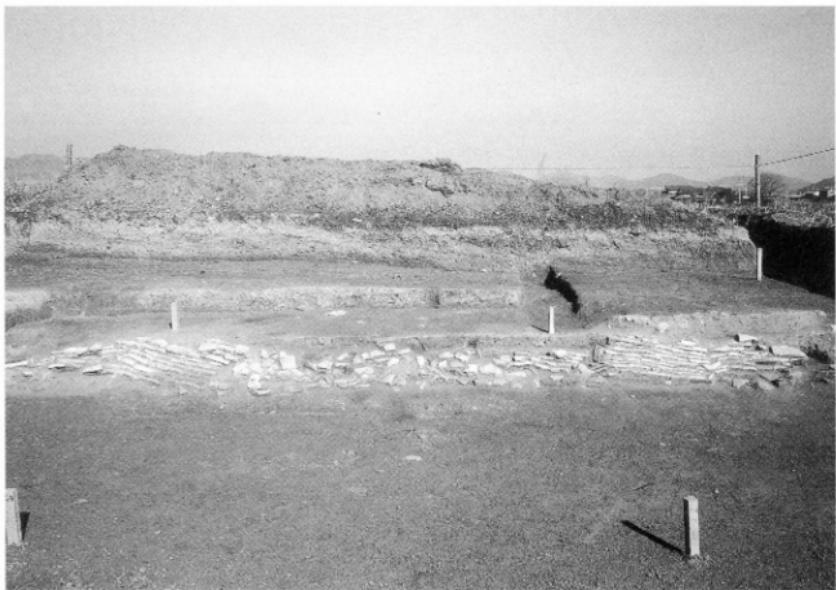
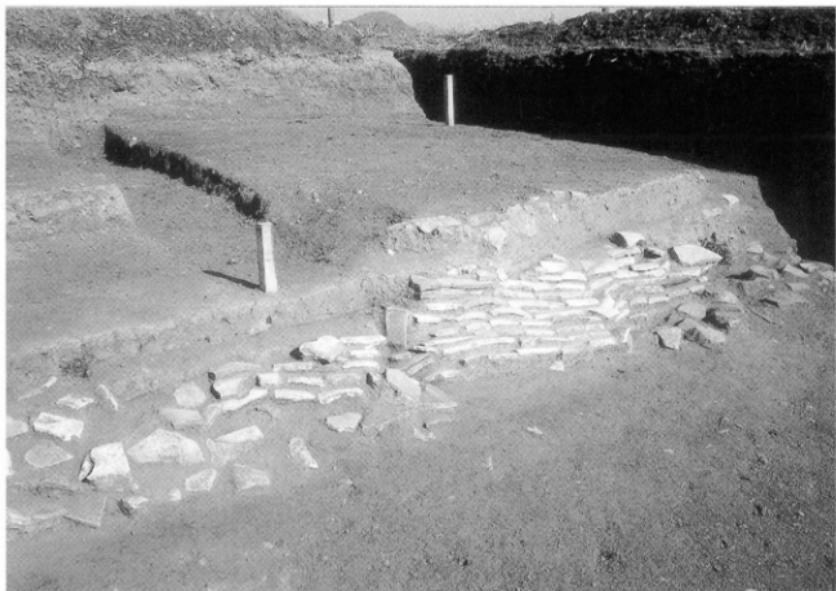
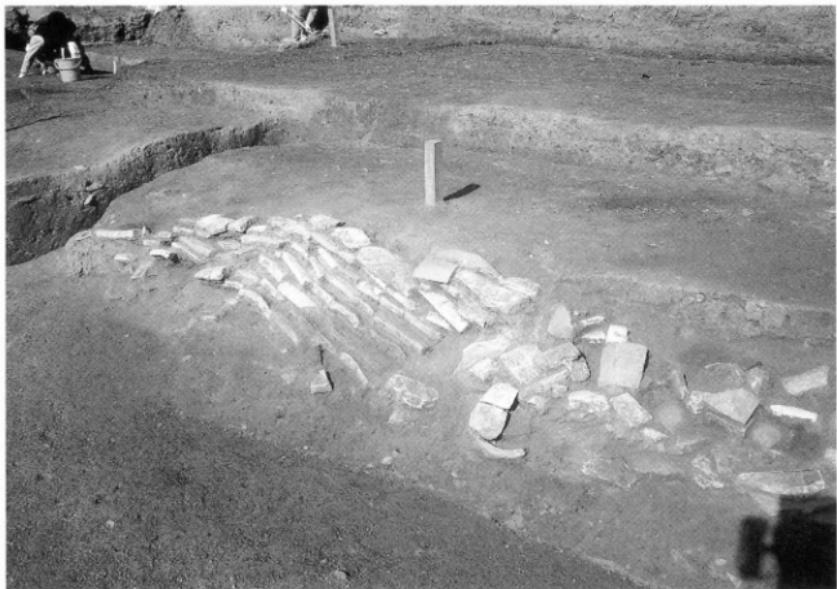
金堂南辺瓦積検出状況(南より)

金堂基壇南辺瓦積(東側部分)

金堂基壇南辺瓦積(西側部分)

主に 1984 年の第 2 次調査によって検出された。塔跡の東側に位置し、南面する基壇である。東辺及び北辺はすでに削られているため、残存していない。南辺、西辺を検出したが、全長は不明である。基壇は地山を削り出した後、盛土をして構築している。外装は瓦積である。略測図から判断すると検出長は東辺約 11.8m、西辺約 9.5m である。瓦積は地覆石を置かず、地面から直接積み上げているが、少し傾斜しており、西側が高く、東側が低くなる。瓦積の手法は平瓦の凸面を上にして側面を前に出す平積である。割った平瓦を使用しているものも目立つ、また、広縁面を前面に向けて積んでいる瓦もあり、乱雑な手法という印象を受ける。

南辺の一部に瓦積の存在しない部分がある。略測図から判断すると、幅は約 3m で、南西隅から東へ約 6.3m の地点から始まる。この部分の土中には瓦辺が多く含まれていた。これは階段の裏込めではないかと推測される。瓦積の写真からは補修用と考えられる HIV 類の平瓦が数段積まれている状況が確認できる。また、階段の裏込めと推測される箇所から出土している瓦片にも同様に HIV 類の平瓦が写っていることを確認できる。このことから、瓦積及び階段痕跡は築造当初の姿をそのまま残しているものではなく、補修を受けていると考えられる。

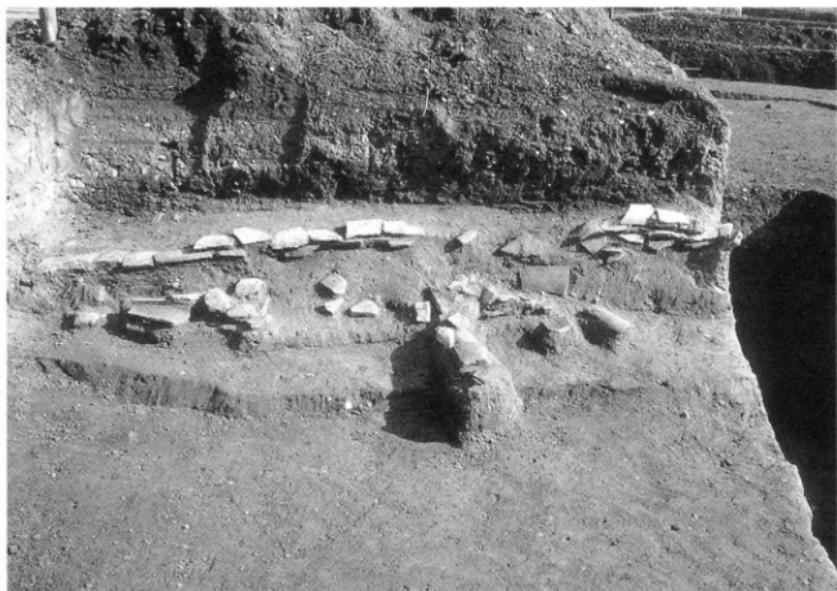
金堂基壇西辺瓦積

西辺は、瓦積の残りが非常に悪く、北側の一部が残存していたのみである。主に割った平瓦を、凸面側を上部に向かって、1 段～2 段、最高で 4 段積んでいる状況が確認された。

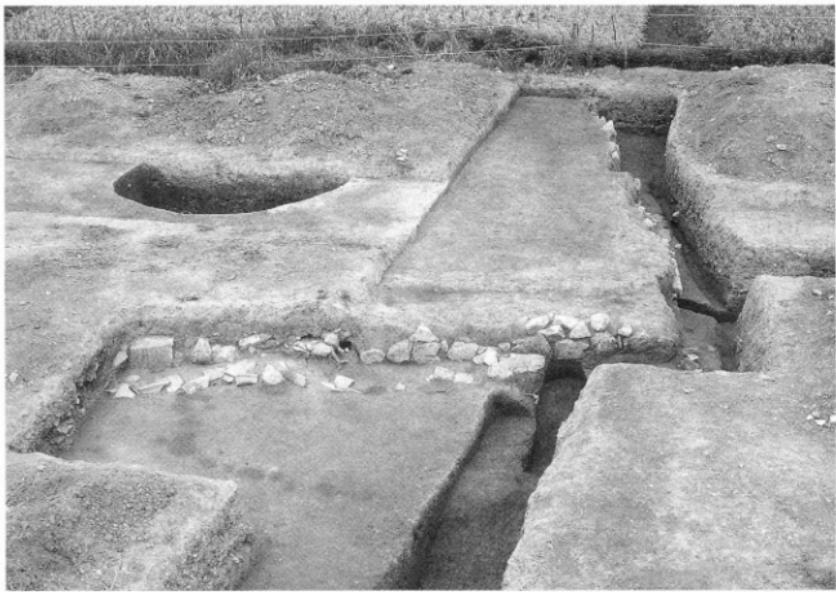
塔基壇南辺、心礎抜き跡(南より)

基壇上部からは、塔心礎の抜き取り跡の土壌が検出された。トレンチ調査のため、全体を検出していないが、径約3.3m、深さ約1m程度である。埋土はすでに搅乱されていたという。位置は塔基壇の中心にあたる。上記の鎌谷の記述にある戦前の心礎抜き取り跡であろう。

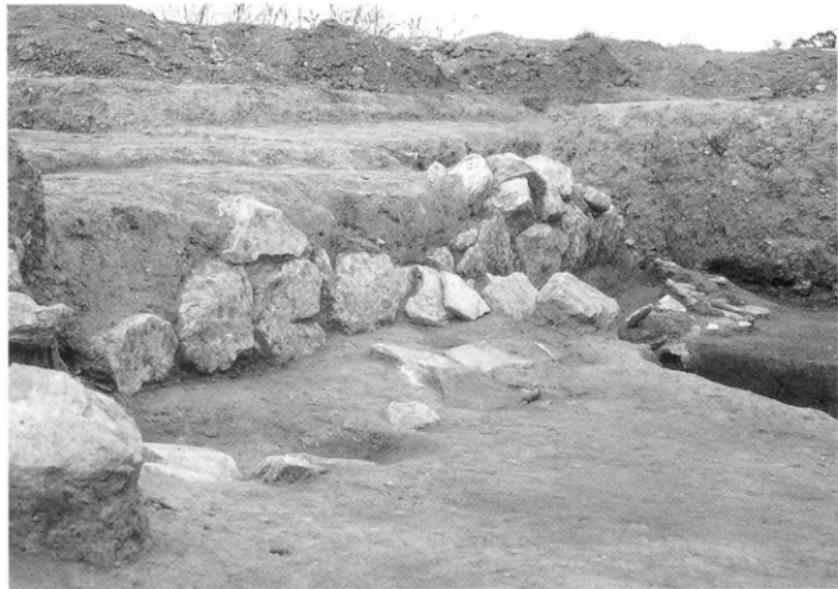
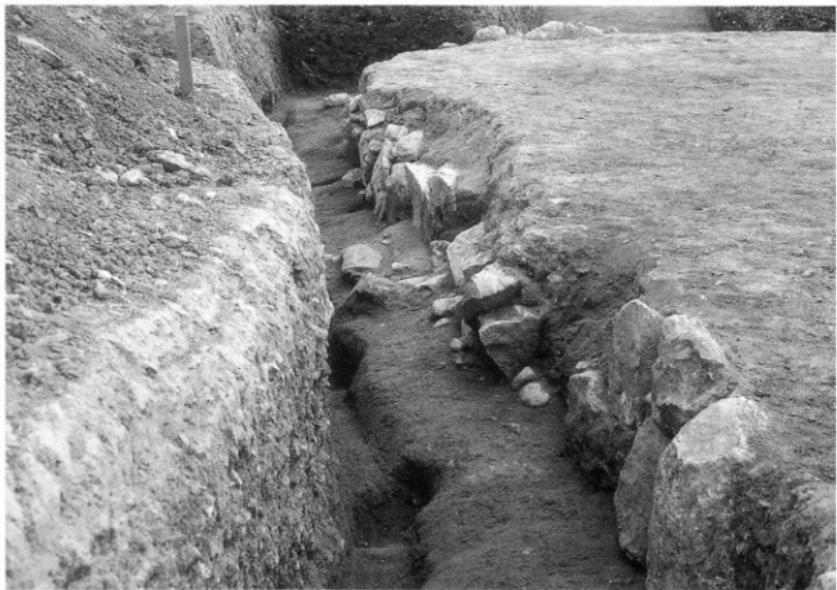
塔基壇南辺石積(南西より)

塔基壇東辺石積(北より)

第1次調査で東辺、西辺、南辺の3辺を確認した。基壇上部はすでに削平を受けており、礎石は検出されなかつた。検出された基壇の高さは南辺で約70cm、東辺で約50cm、西辺約50cmである。外装は北辺を除く各辺においては地覆石を据えない凝灰岩の自然石を使用した石積である。石は約20~30cm程度の大きさのものが中心で、最も大きいものは約70cm程であった。石積の残りは悪く、下から1~2段程度が残るのみであった。

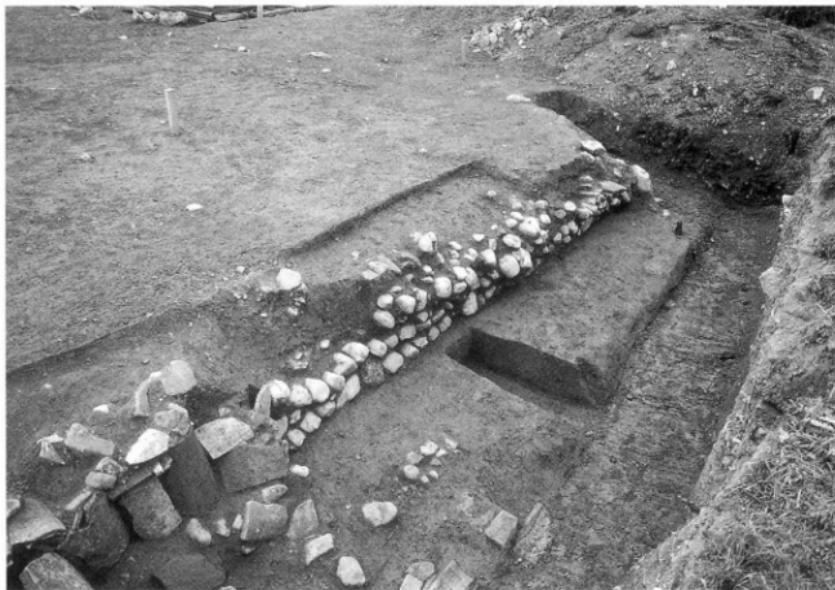
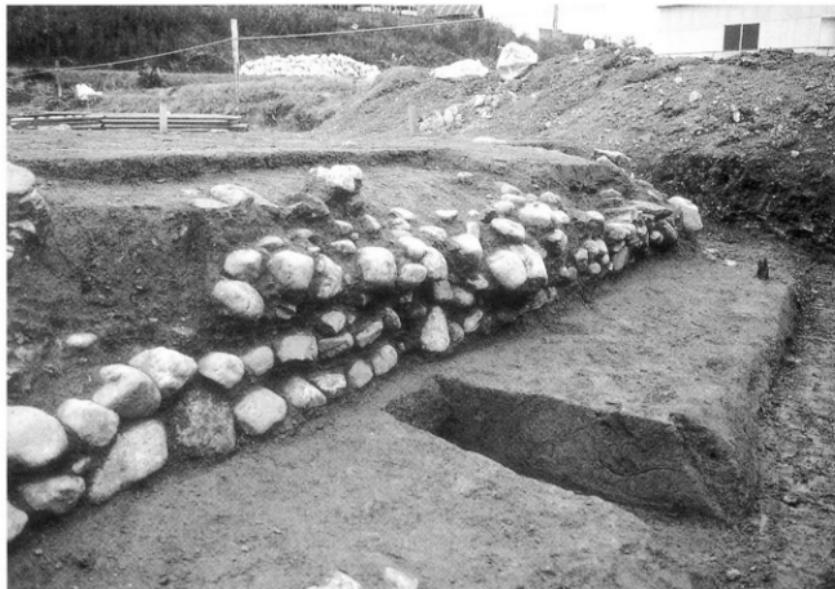
塔基壇北辺石積(北東より)

第2次調査によって検出された北辺は様相が異なっていた。外装は約10~20cm程度の河原石を使用した石積である。地覆石はやはりなく、下から2~3段程度が残存していた。北辺中央には、石積の外側に平瓦を立てならべていた。平瓦は正面を前に向けて9枚並べられていた。これを瓦列と呼ぶこととする。瓦列の幅は約2.4mである。東から4枚目は丸瓦の広端部を下にして凸面を前に向けて立てている。5枚目と6枚目の間は一枚分空いている。この部分は丸瓦を基壇と直角の南北方向に数段重ねて積んでいる。東端からこの部分まで約1.5mである。6枚目から9枚目までは約90cmである。西端の9枚目はずれており、長さも他の瓦に比べ短い。これは瓦列の一部ではないかもしれない。瓦はすべて立て並べた上部が割れているが、割れ方は不規則である。割り付けのある写真を観察すると位置は基壇北東隅から瓦列1枚目までの距離がおよそ5m~5.1mである。基壇北西隅から瓦列西端までは約3.6~3.7mである。瓦列をそのまま階段痕跡とすると塔中心より西側に位置することとなる。また、写真から瓦を観察すると補修用と考えているHIV類の平瓦が存在している。この遺構は、階段とその周辺部を補修した痕跡ではないかと思われる。

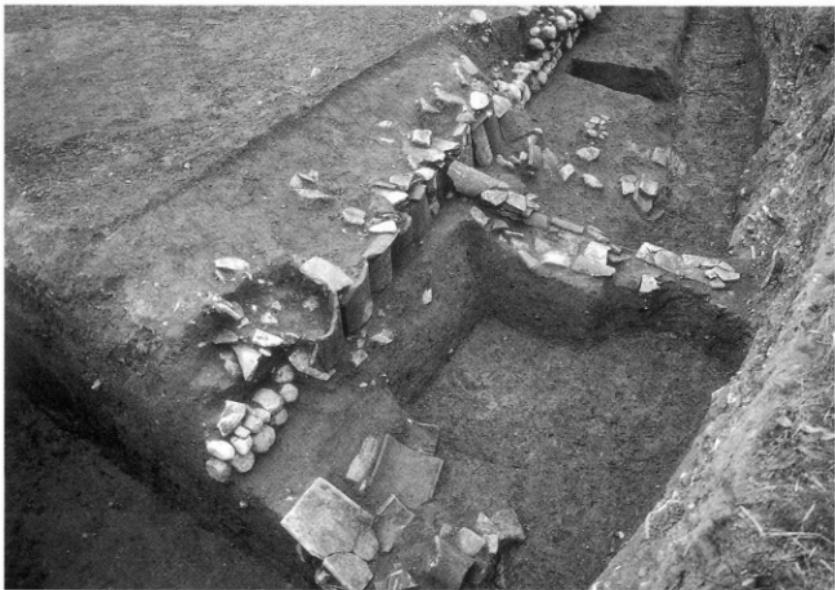
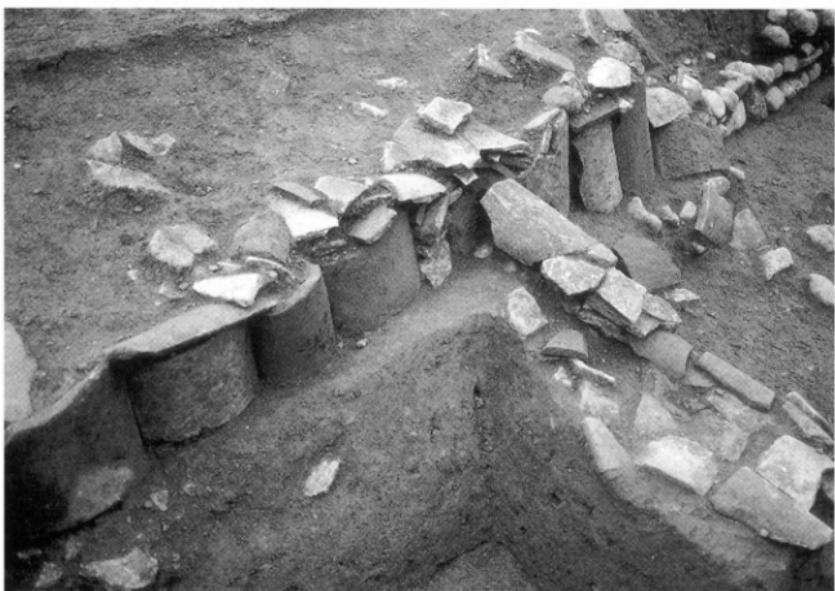
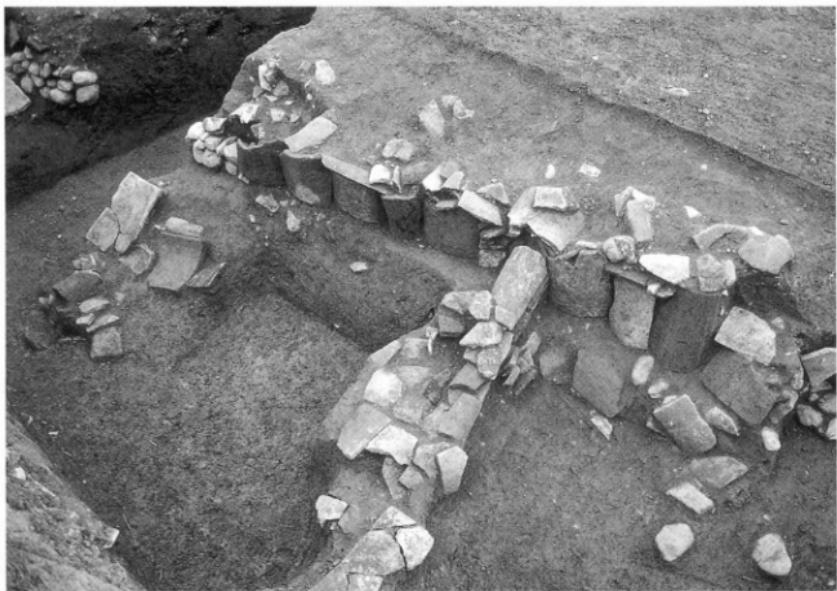
塔基壇北辺瓦列部分(北東より)

塔基壇北辺瓦列部分(北西より)

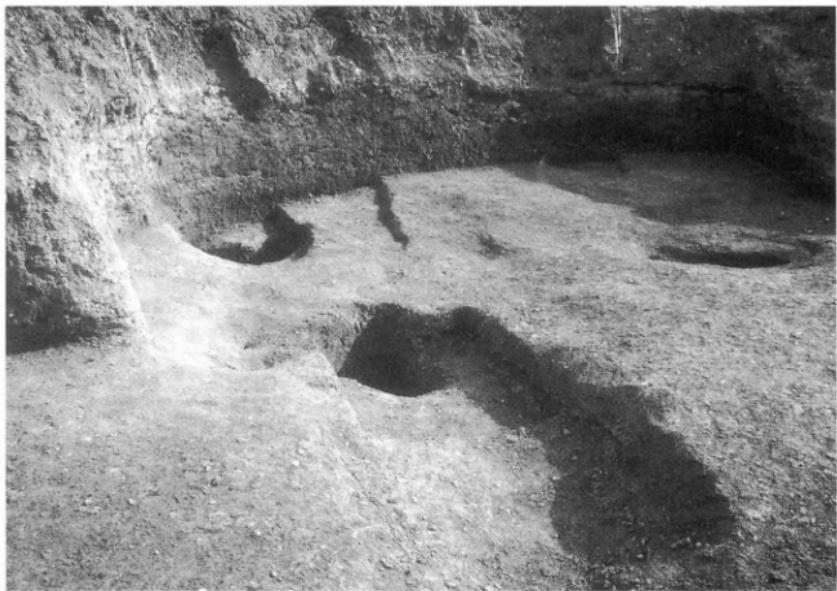
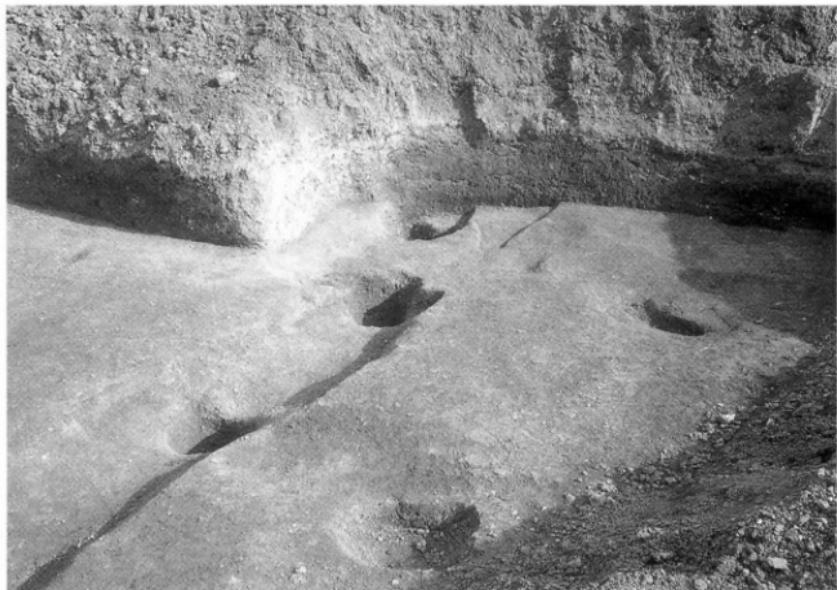
中門跡(北西より)

中門跡(南西より)

塔南邊から南へ 17.5m の位置で検出された。東西方向に溝状の掘り方を設定し、柵列を樹立する遺構である。掘り方が途切れる部分が一箇所存在する。西側の掘り方は検出長 4.4 m、幅約 1.3m である。東側の掘り方は検出長 1.1m、幅 90cm である。西側の掘り方から柱穴 2 基、東側の掘り方から柱穴 1 基を検出した。この柵列はさらに調査区外に延びると考えられる。

西端で検出した柱穴（柱穴 1）は平面形が南北に長い梢円形で、長径 74cm、短径 55cm、深さ 33cm である。その東隣の柱穴（柱穴 2）は東西に長い梢円形で、長径 86cm 短径 74cm、深さ 55cm である。東側の掘り方から検出された柱穴（柱穴 3）は南北に長いいびつな梢円形で、長径 73cm、短径 50cm、深さ 47cm である。

柱間距離は、柱穴 1～2 の距離が 1.5m、柱穴 2～3 の距離が 1.2m である。塔と金堂の中間に中軸線を設定すると、中軸線は掘り方が途切れる柱穴 2 と 3 の間を通る。このことから、中門は幅 1.2m で、柵列の一部に開閉装置を取り付けた構造物であったと推定される。

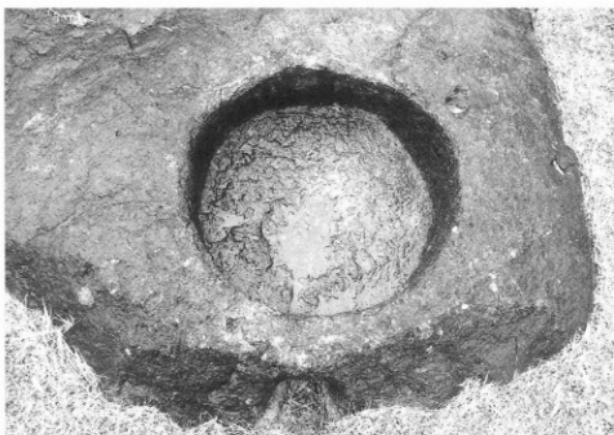
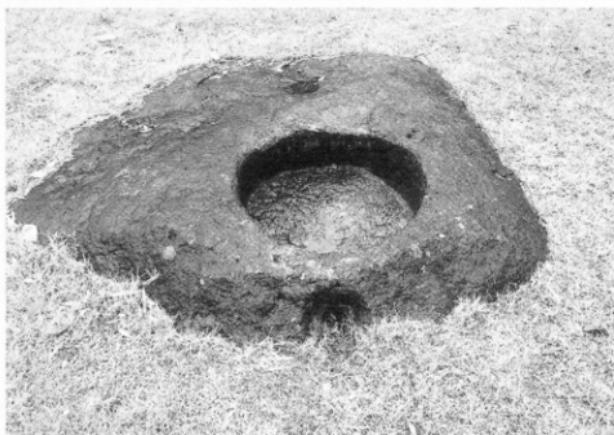
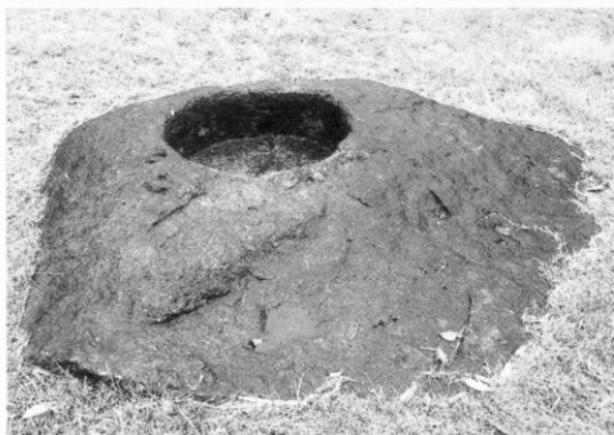
塔心礎(円形孔)

塔心礎(西より)

塔心礎(東より)

塔心礎は現在、近隣の寶塔寺に移されている。境内に塔基壇の高まりを造成して、その中心部に据えている。凝灰岩製で、現況で地上に出ている部分は高さ約15~18cm、平面約1.7m×約1.8mで、いびつな多角形である。礎石上部に円形孔を有する。孔は上径60cm、底径60cmの円筒形で、深さ約17~20cmである。円形孔底部には径9cm程度の水抜き孔が掘られている。礎石の内部を削り貰き、側面まで貫通している。水抜き孔は外側に向けて広がる形状である。

円形孔上端部は高さが不揃いである。また心礎は円形孔の部分が最も高く、そこから離れるほど低く傾斜していくが、均一な傾斜面は作られていない。これらのことから、心柱は円形孔にはめ込まれていたものと考えられる。約1.5km離れた西条庵寺の塔心礎と比較するとその形態の違いが注意される。
