昭和47年度 秋田城跡発掘調査概報

# 秋 田 城 跡

秋田市教育委員会

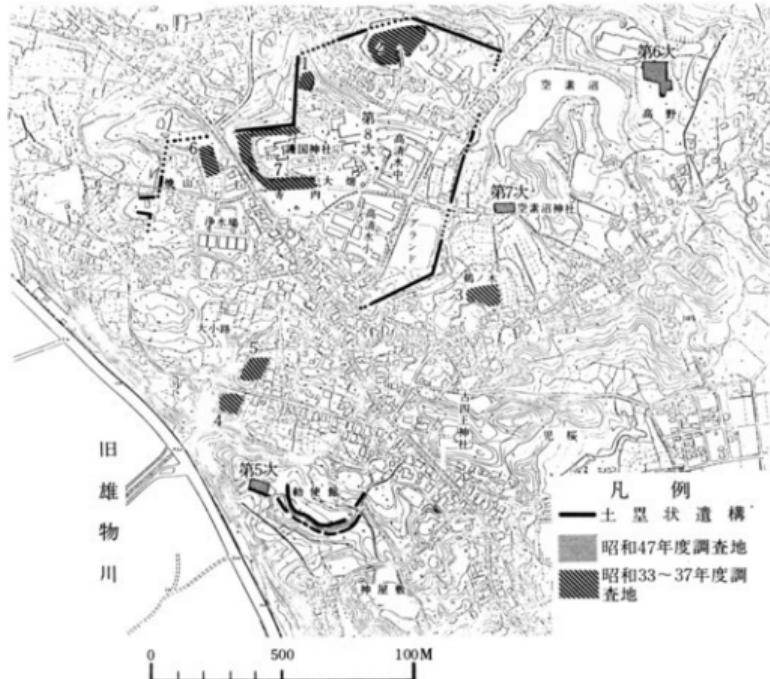
第2図 史跡秋田城跡地形図及び調査地域図

護國神社北側の突出部平坦地からは、瓦を使用したカマド状の遺構があり、蜂窓とされている(第2図-1)。神社北側の沢を隔てた幣切山の調査では、10基のカマド跡が確認され、同時にフイゴロ、鉄錆等の出土より鐵治場跡とされている。現在山は削られ、中央の沢、沼は埋められ宅地と化している(第2図-2)。高清水小学校グランド東南の高台では、改築痕跡の認められる推定四天王寺跡が発見されている(第2図-3)。調査地の西側、一段低い場所は、現在畠地となっているが「雨池」と称し、つい最近まで水田に使用された湿地帯である。ここからは、多くの加工木片が出土している。勅使館の北、字大小路は大部分が南斜面の畠地からなっており、瓦、土器片の散布が多い地区である。前回の調査では、瓦、須恵器を伴う住居址が発見されている(第2図-4、5)。浄水場の北、字焼山では、西斜面を登り詰めた所の土塁が調査され、その東の畠地では地表下50cmの深さで、3棟の建築遺構と住居址が発見された(第2図-6)。秋田城跡の中心と考えられる護國神社境

内では、土壘、建築遺構、内柵列と共に、多数の土師、須恵そして「高」「秋田」刻印の格子目叩文平瓦が出土している（第2図-7）。以上、高清水丘陵の地形と現存遺構、それに前回発掘調査で発見された遺構群を概観してきた。

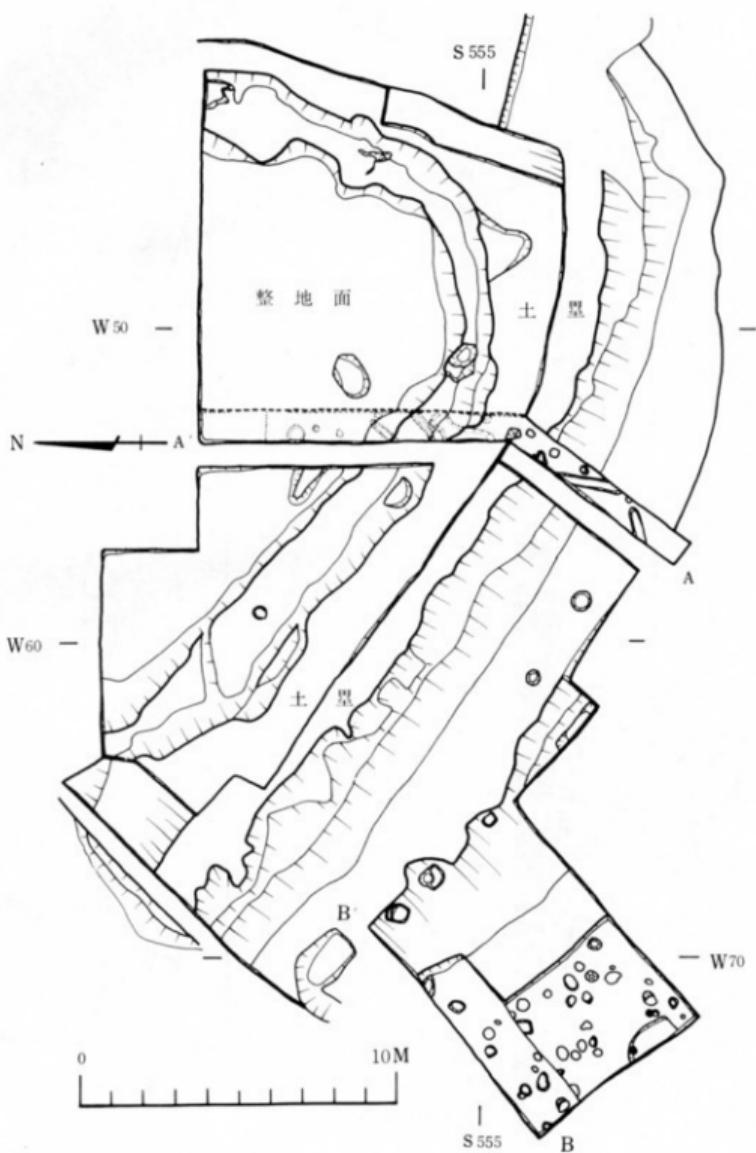
第4図 第5次発掘調査土壙遺構図

土壘は内側が平坦に整地された後に築造されている。発掘後の状態では、内側に2つの段が認められるが（第4図）、このうちの高い段は、烟を造成した際土壘北半部を削平したためにでき、低い段は当初の土壘基底部の立ち上がりと考えられる。規模は外側裾部が破壊されているため明確にはしえないが、基底巾約10m程度であったと推定され、現在の高さは約3mを測る。

今回の調査では、2列の土手状の高まりのうち、南側のものはほぼ最西端にあたる地点を発掘した。この地点の地形は、北東から南西に開いた緩やかな谷であり、谷を横切って外溝する形で土手状の高まりが続いている。海拔高度は、土手状の高まりの内側(すなわち北側)で約28mである(第4図)。

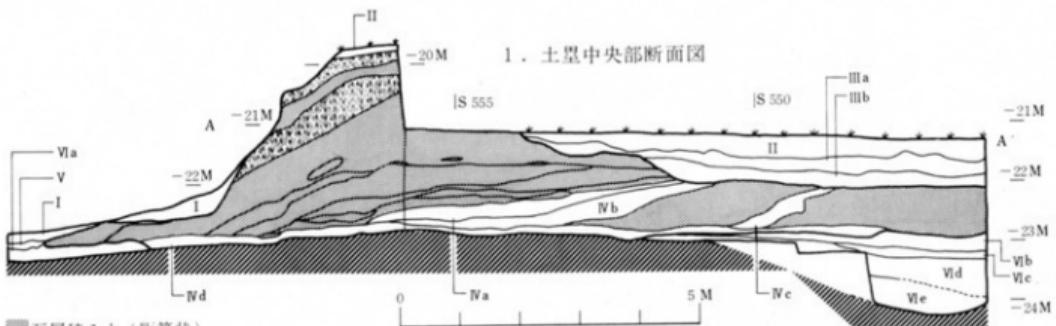
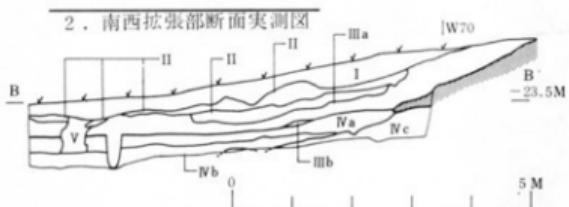
第5図 第5次発掘調査断面実測図

N 積み土	VI 自然堆積土
	a 砂を混える黄褐色土層	a 黒褐色土層
	b 赤褐色粘質土層	b 棕色粘質土層
	c 黑褐色土	c 黑褐色粘土質土層
	d 青灰色粘質土層	d 黄褐色粘土質土層
		e 青灰色砂層

I	ブルドーザーによる崩壊土	IV	築壇前の自然堆積土
II	水性堆積土層(青灰色粘質土)	a	赤褐色土層(小石・ 黄褐色土粒を混える)
III	築壇後の自然堆積土	b	黒褐色土層( * )
	a 赤褐色砂質土層	c	赤褐色土層
	b * (灰白色土鉢を混える)		
V	木根による擾乱

土壘跡は谷を横切るように、北西—南東に残存しており、平面形は外方に湾曲している。土壘内側にあたる小さな谷の中央部には、谷両側の地山を削平した土を積んで整地が行なわれ、平坦に均されている。その工事は土壘築造と同時期と考えられるため、ここでは主に中央部トレンチの断面観察の結果をもととして、整地、土壘の築造過程を一括して説明したい（第5図）。

土壘外側西南拡張部では、土壘の裾から続く堆積土が西南に向かって緩やかに傾斜している。この発掘区からは32個のピットが検出された。ここでの層位は、土壘積み土上面に続く線を境として、上下に大きく分けることができる(第5図)。いずれも自然堆積土である。

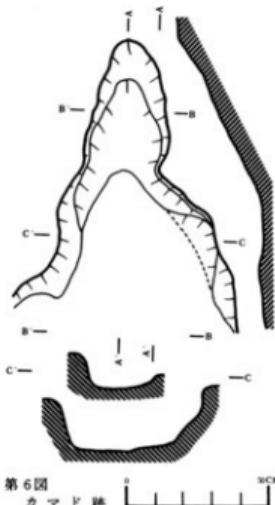
第6図

#### c カマド跡 (第6図)

土壘内側東方、土壘基底部付近の地山上に設置されたカマド跡が一基発見された。破損がいちぢるしく、その形態を明確にすることはできなかったが、煙道は東南方向に伸びている。カマド内に堆積した壁面崩壊土の中から、鉢形土師器2点と、他の若干の土師器片が出土した。これらの遺物から判断すると、土壘以前の遺構と考えられる。カマドにともなう遺構は検出できなかった。

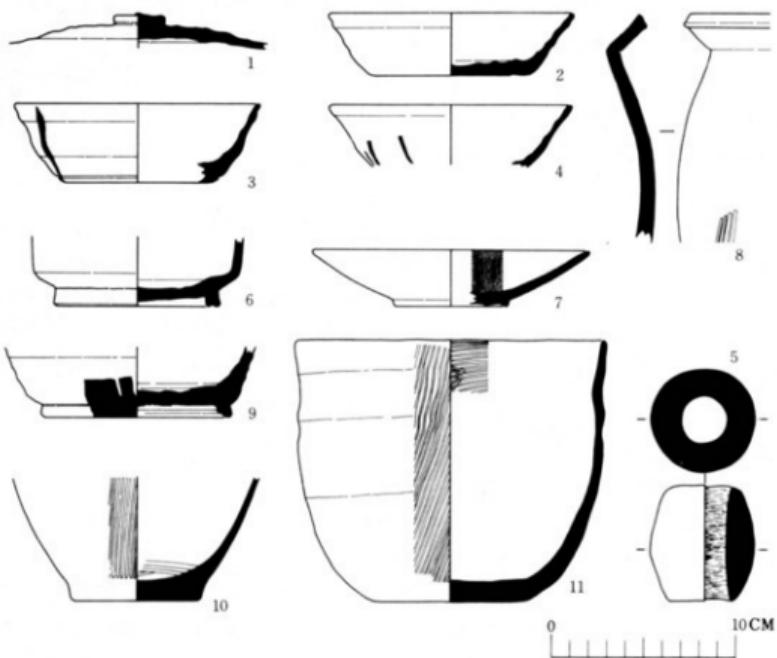
第7図 第5次発掘調査出土遺物実測図

1・4・6・8・9—須恵器 7・10・11—土師器 5—土鍾

表土からは蓋等が出土している。(1)須恵器蓋、割れ目からみて身とつまみの付着面は水平であるが、ロクロからの切り離し技法は不明である。身の内面中央部につまみ付着後の調整痕と思われる放射状の擦痕がわずかに認められる。須恵器杯は不完全ながら3点復元できた(2～4)。杯(2)は回転ヘラ切り技法によってロクロから切り離されており、体部下半にはヘラケズリ痕がわずかに認められる。(3)は底部を欠失しているため、ロクロからの切り離し技法は不明である。器壁における砂粒の動きから、ロクロは右回転であることがわかる。体部下端に1条の沈線がまわっており、

器表面にはひだすきがみられる。(4)は破片のため、底部切り離し技法、ロクロ回転方向は不明である。器表面にひだすきがみられる。土錐(5)は完形で、非常に硬質で重い。胎土は粗雑で色調は赤褐色を呈する。表面には手で整形した跡が認められ、孔の内面には横位の擦痕が残っている。

中央部トレンチにおける土壘積み土からは瓦、回転ヘラ切りの須恵器杯、台付の土師器杯、須恵系土器(國版⑨-④)が出土している。実測に耐えうる資料は3点あった。須恵器高台付杯(6)は、表土下約120cmの下部の互層積み土中から出土した。内面引き上げの痕跡から、ロクロは右回転であったことがわかる。回転ヘラ切り技法によってロクロから切り離されており、体部下端に高台付着時のナデ痕を有する。(7・8)は積み土最下層の青灰色粘質土層中から出土した。(7)はロクロを使用した土師器杯であるが、磨滅が著しいため底部切り離し技法などは不明である。内面は全面に黒色処理が施されている。土師器甕(8)は破片であり、口径を復元しえなかった。口縁部はロクロによって整作されている。胎土は粗雑であり、粗い石粒を多量に含んでいる。体部には平行線状のスタンプによるとおもわれる圧痕が一個所認められる。

カマドの壁、および天井部の崩壊土の下から、2個体分の土師器鉢(10、11)とそのほかの土師器片が若干出土した。(10)は上半部を欠失しているが、底部には整作台の板目と思われる圧痕が残っており、2次調整はなされていない。表面器壁には一面に、軟質の工具によると思われる桶目状の擦痕が残っており、内面下部には横位のミガキの痕跡がみられる。(11)は巾の広い鉢形土器で、口頭部はややすばまる。表面器壁には、(10)と同様の工具による整形後の擦痕がみられ、内面上には、横位のミガキ痕が残っている。

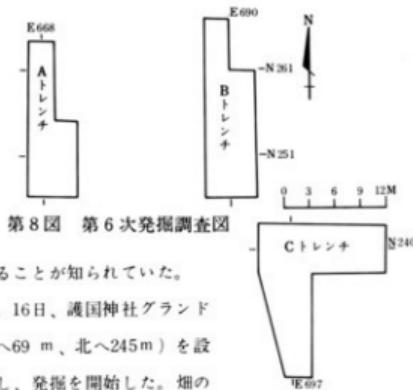
第8図 第6次発掘調査図

調査は、8月16日より9月1日まで行なった。16日、護国神社グランドの測量原点より発掘地区的ほぼ中央に基点（東へ69m、北へ245m）を設置、A、B、Cの3トレンチ（第8図）を設定し、発掘を開始した。畠の耕作土を除去すると、直下は赤褐色ローム層である。耕作土はわずか15cm位で、遺物はほとんどなく、現代の陶器片と繩文土器、須恵器の破片がごく少量出土した。各トレンチには、遺物をほとんど含まない不整形な落ち込みが各所に確認された。9月1日には実測を終え、すべての調査を終了した。

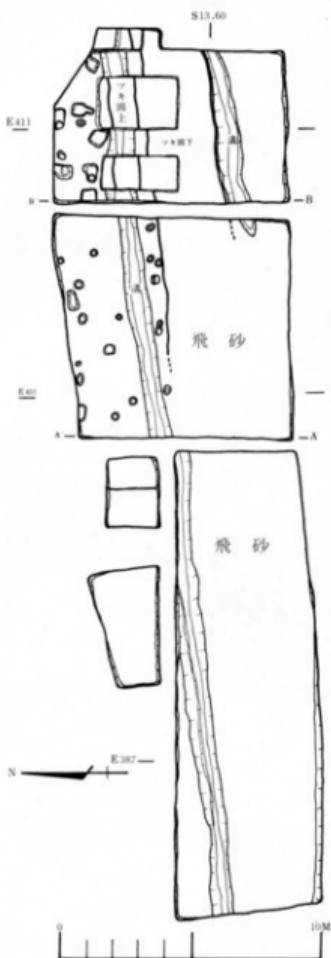
第9図 第7次発掘調査遺構図

城跡北側、北、東外郭線の有無を目的として調査し発見した遺構は、2列のツキ固めと2本の溝（3本の可能性もある）と柱穴群である。発掘調査の目的であった、外郭線遺構と想定した土壘や

北側ツキ固め遺構の現状は、長さ約16m、巾約1.6m、厚さ約20cm。南側ツキ固め遺構の現状は、長さ約13m、巾約2m、厚さはレンズ状の最大巾で約20cmである。

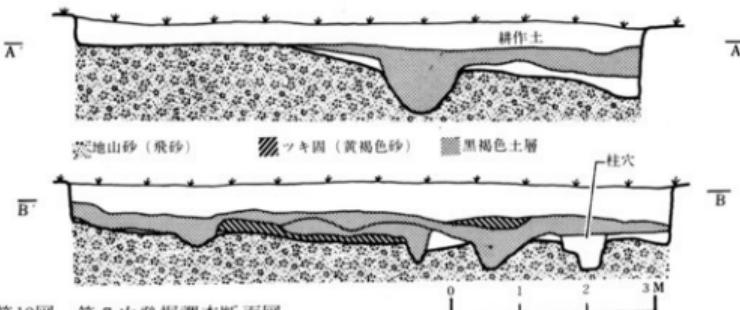
第10図 第7次発掘調査断面図

64ラインの土層（第10図）より、この2本のツキ固めは2回作られていると考えた。

まず、南側のツキ固めと、その両側（南と北）に2本の溝を持つ遺構が作られた。しかし、地山砂に掘込まれた柱穴群は、南側ツキ固めと同時期、あるいは前後関係を持つ柱穴群であるか否かは不明である。

その後、北側に、同様のツキ固めが、北側溝の上に作られたが、南側例のごとく、両側に2本の溝を伴ったか否かは、確認できなかった。しかし、64ラインの土層と、N P - 64グリット付近の平面的観察より、南側には浅い溝が附属していたのではないかと考えられる。これは、64ラインの土層図、南側ツキ固め中央付近に、溝と考えられる凹みが残されていることと、E 406.40m付近の南側ツキ固めの北側が、巾約80cm、深さ約16cmほど深くなってしまっており、東西方向の溝と考えられるためである。

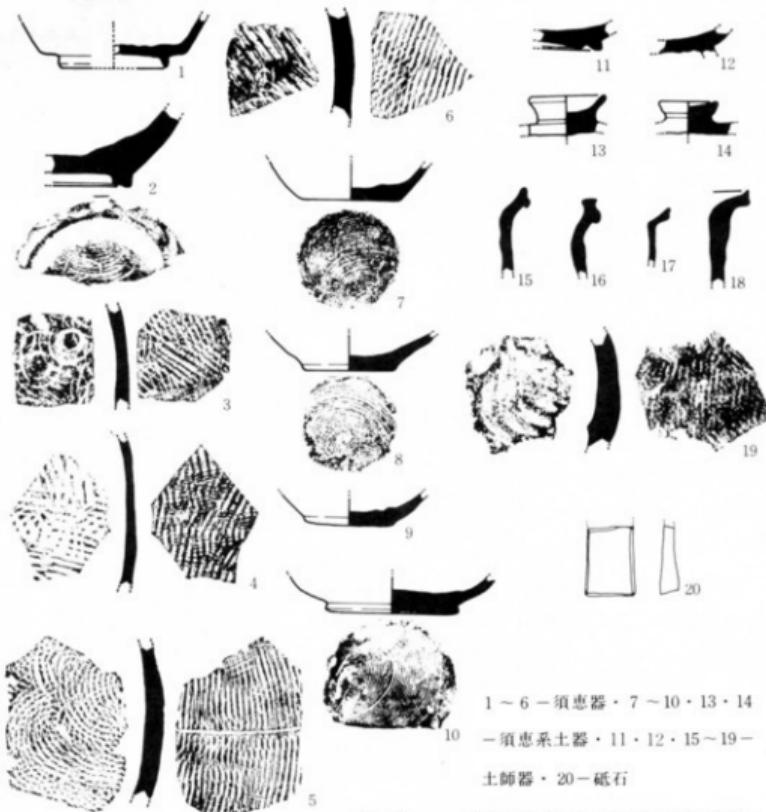
第11図 第7次発掘調査出土遺物実測図

1は、高台付の杯形土器で灰色を呈す。ロクロからの切り離しは、回転ヘラ切りである。高台を付す際に若干の指によるナデ痕跡がみられる。底部径は、6cmほどであろう。

2は、長頸壺の底部破片である。底部は回転糸切り痕を残し、その上にヘラ書きによる文字が刻まれているが、残部が少しついたため、内容は不明である。外面は、部分的に自然釉がある。

3~6は、甕の破片である。3、5は、内面に同心円状のあて板痕を残す。外面は、葉脈状タタキ板の痕がある。4、6は、内外面とも葉脈状のあて板、タタキ板を用いている。

11、12は、内面に黒色処理を行った台付の杯である。いずれも底部に回転糸切り痕を残す。この土器は、8~10のような厚い底部をもった杯に低い高台を付けている。図示しなかったが、他にも

15~18は、いずれも甕口縁部の破片で胎土には多量の砂粒を含んでいる。17・18は内面に黒色の付着物を残す。

7~10は、杯である。7は、黄褐色を呈し糸切り痕を残すが、静止糸切りの可能性もある。底部に近い部分にわずかに回転ヘラミガキの痕があるが、周囲全面にはおよばない。8・9は、一見す

ると削り出し高台をもつかのように厚い平底の底部をもつ土器である。8は、茶褐色、9は、黄褐色を呈し、いずれも回転糸切り痕を残す。ロクロは右回転である。10は、明褐色の土器である。8・9と同じく高台状の厚い底部で、回転糸切り痕がある。

13・14は、蓋のツマミである。偏平なツマミで中央部は凹んでいる。黄白色を呈する。20は、砥石の破片である（図版9-5）。現在長さ3.5cm、巾2.5cm、厚さ7cm、秋田城跡よりは、“さげ砥”と呼ばれる一端に小孔をもつ長方形の小型の砥石があり、本例は、その孔の無い部分の可能性もある。

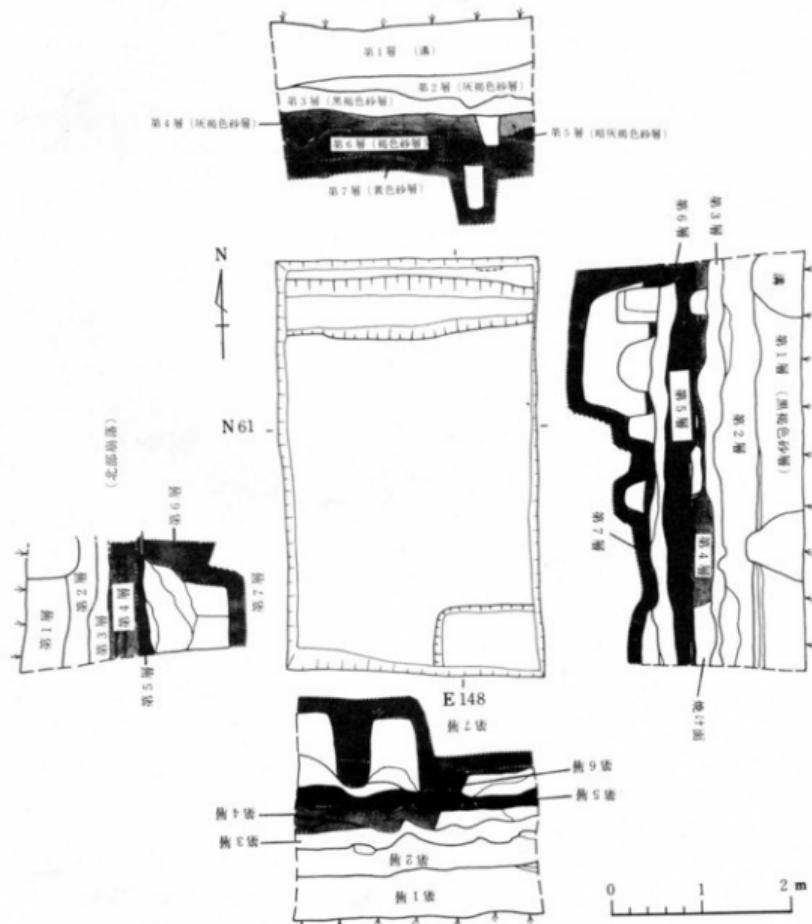
第12図 第4層面遺構と土層図

### a 基本的層序（第12図）

第1層（黒褐色砂層）・第2層（灰褐色砂層） — ガラス瓶を含んでおり、現代の擾乱層である。

第3層 — 黒色砂層。赤褐色の須恵系土器を主として出土するが、白磁も含まれている。

第4層 — 灰褐色砂層。遺物は須恵系の土器を主体とする。

第5層 — 暗灰褐色の砂層で、上部はとくに固く縮まっており、人為的に整地盛土されたものと考えられる。この層の上面にはカマド状の構築物があり、また一部は焼け面となっている。層中には木炭・焼土が多く含まれている。遺物は第4層とはほぼ同様である。なお、この土層は発掘区画の北西部では途切れている。

第6層 — 褐色砂層。若干の遺物を含む。

第7層 — 黄色砂層。遺物などを全く含まず地山と考えられる。

第4層面 — 幅40~60cm、深さ30cm程の東西溝・浅い掘り込み・ピットを検出した。

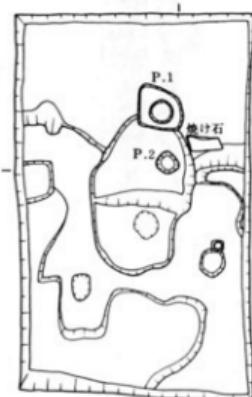
第13図 第5層面遺構

第5層面 — 前述した様に第5層は人為的なものであり、その上面には粘土と砂をつき固めたカマド状のものが構築されている。この付近に多くの焼土・木炭および焼けた花崗岩塊があったが、カ

はみ埋土を切って 2 個のビット (No.1・2) が掘り込まれている。No.1 のビットは一辺約 50cm の不整形方形で、中央に直径約 25cm の柱の痕跡がみられた。深さ約 40cm である。No.2 は径 25cm、深さ約 70cm である。

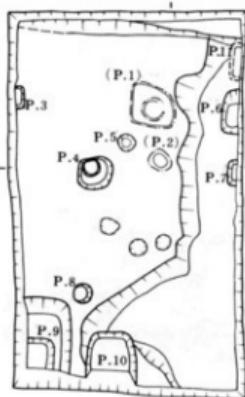
第14図 第6層面遺構

第 6 層面 — 東壁に沿う深さ 10~20cm の不整形の大きな掘り込みと 9 個のビットを検出した。ビット No.6・7・9・11 は大きな掘り込み埋土を除去した段階で現われたことから、掘り込みより古いことが確認された。柱の痕跡を確認できたビットは No.4 のみである。深さ 40cm 以上のものは No.3・4・8~11 であり、他は 10~20cm の浅いビットである。No.9・10 は一辺 60cm 以上の大きなビットであり、埋土上部に白色の粘土ブロックが入っている点で共通している。両ビットの断面図 (第 14 図 南壁・西壁) では埋土をいくつかに区分したが、さほど明瞭なものではない。

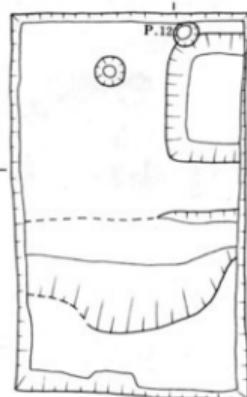
第15図 第7層面遺構

第 7 層面 — 一辺約 13cm・深さ 70cm の大ビットと 30cm 程のビット 2 個および東西方向の溝状の遺構を検出した。ビット No.12 は大ビット埋土を切っている。

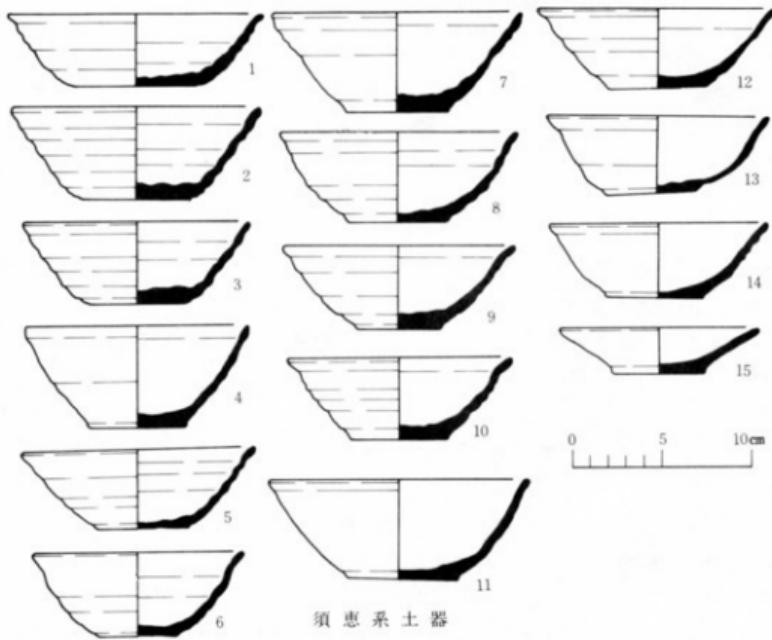
1 ~ 4 脇本埋没家屋出土・5 ~ 6 秋田城出土（国営調査）  
第 17 図  
7 ~ 11 胡桃館埋没家屋出土・12 ~ 15 足田門田出土

次に須恵系赤焼土器と同類と思われる資料をここに紹介し、本調査土器考察の手がかりとしたい。県内では、昭和39、40年調査された男鹿市脇本埋没家屋（注4）鷹ノ巣町胡桃館埋没家屋（注5）羽後町足田門田遺跡（注6）がある（第17図）。

足田門田遺跡は、雄勝城の擬定地として知られる足田遺跡の南東2.5kmに位置する。農地整備事業中に発見されたもので、昭和46年10月に2日間の緊急調査が行われ、2か所の性格不明な堅穴遺構と多数の遺物が発見された。成形技法は上記の両遺跡と同様で明褐色を呈す極めていびつな土器である。伴出遺物には、須恵器壺破片がある。

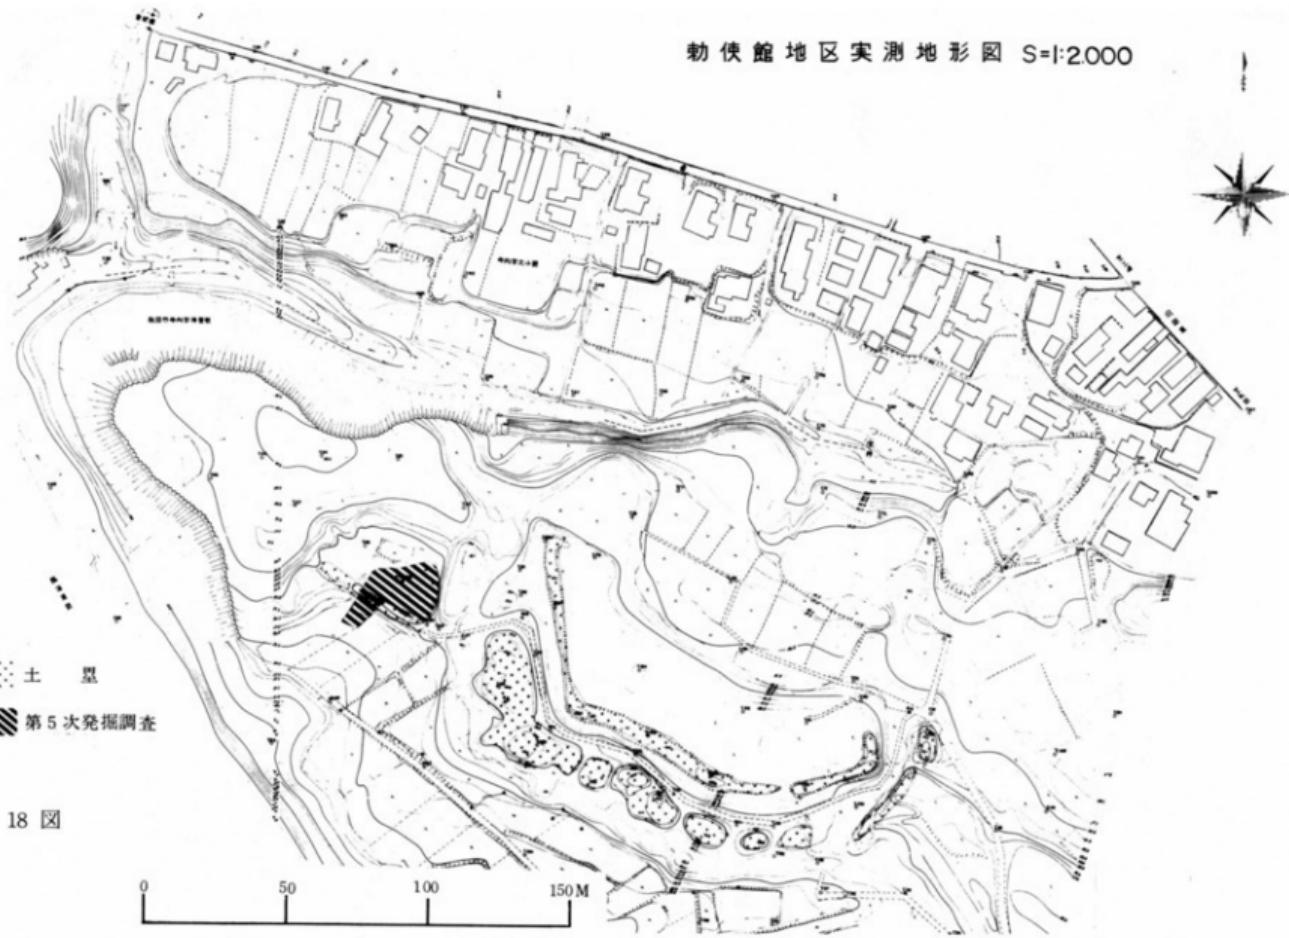
第 18 図

勅使館地区実測地形図 S=1:2000

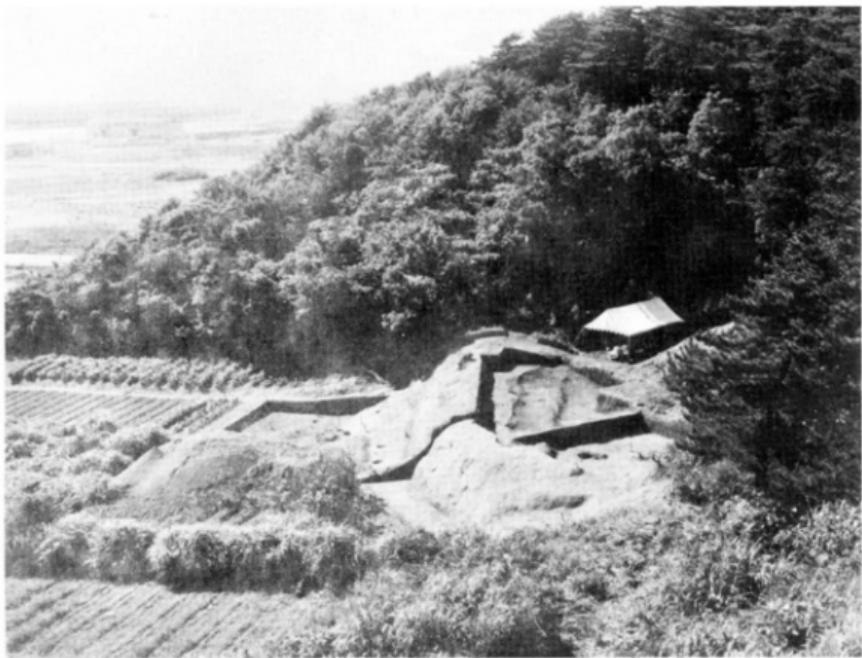
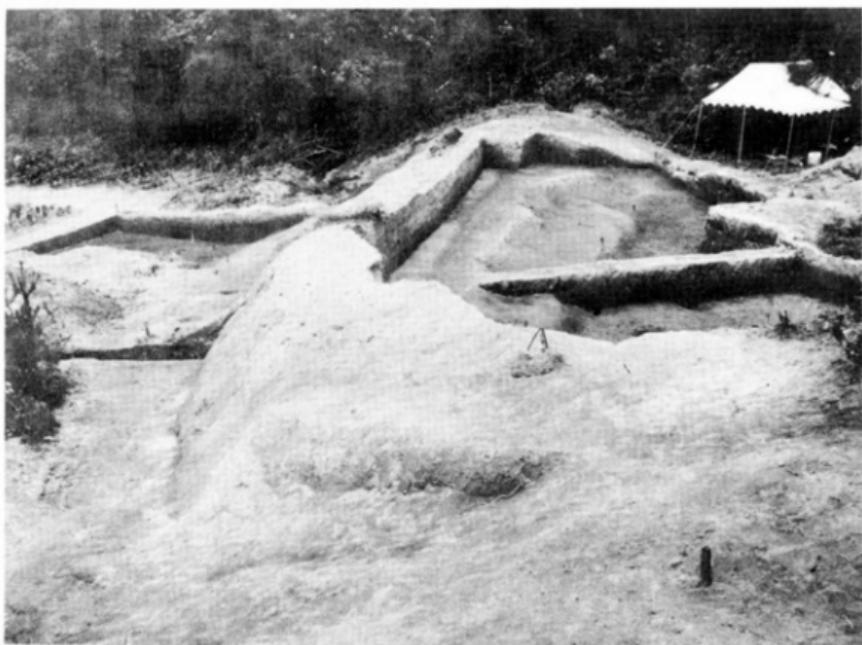
図版 3 第5次発掘調査地域

上、土塁全景 東から 下、土塁 東から

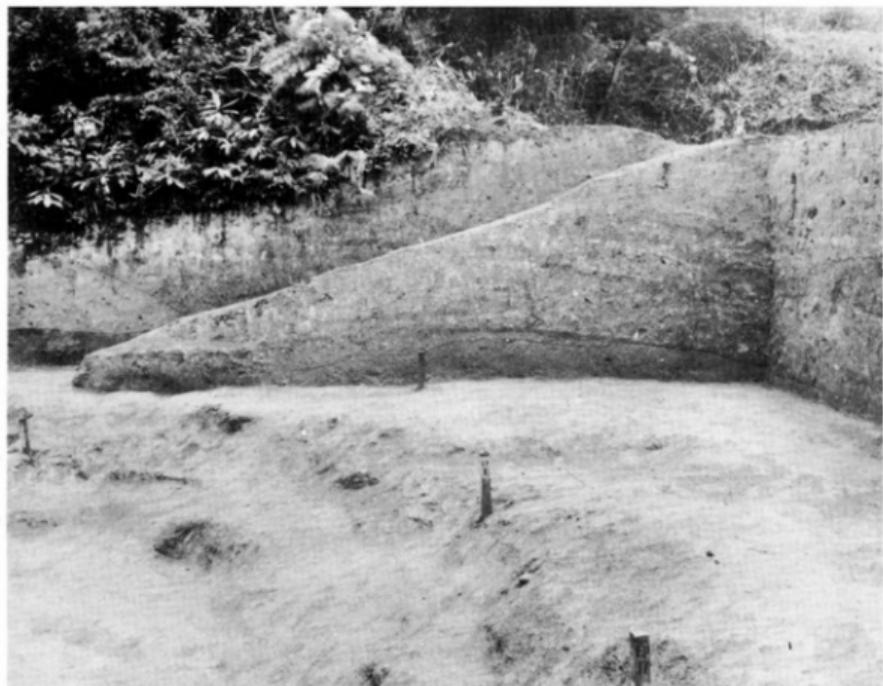
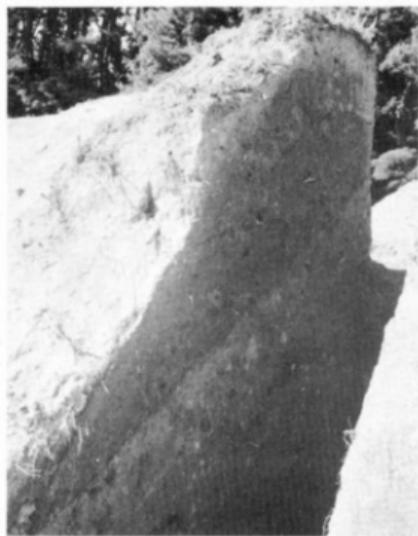
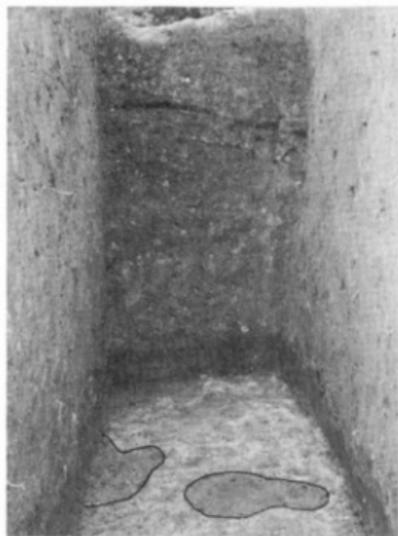
図版 4

上、土壠内側積土状況 西から

左、土壠切断部積土

右、土壠切断部積土と土壠積土下の柱穴

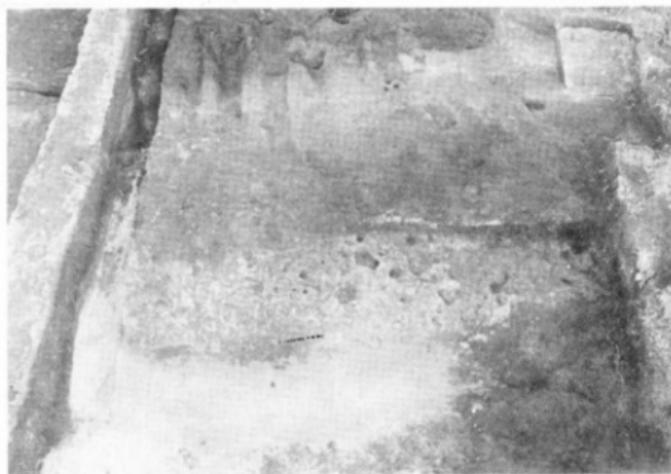
ツキ固めと溝  
南から

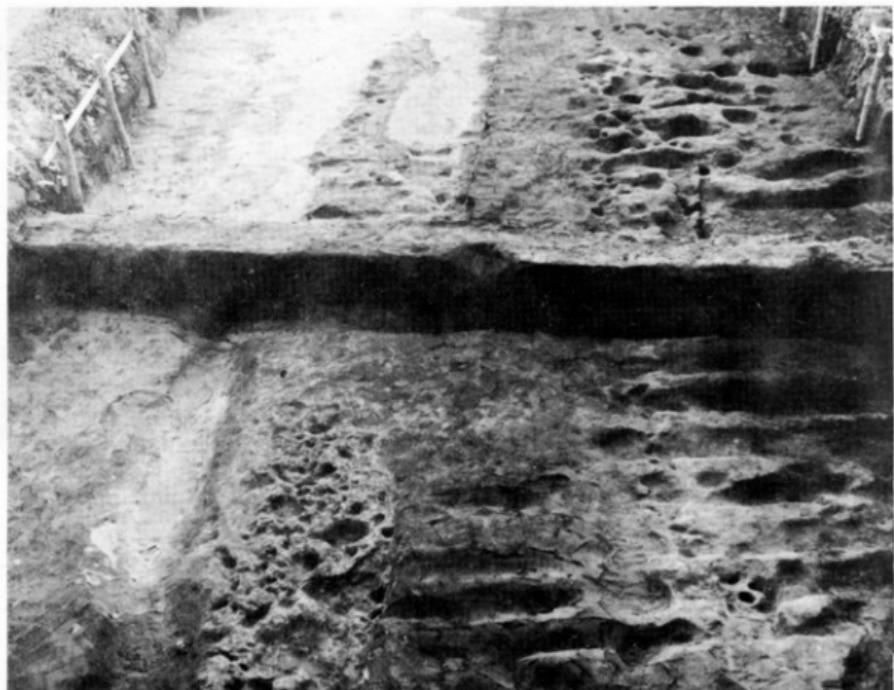
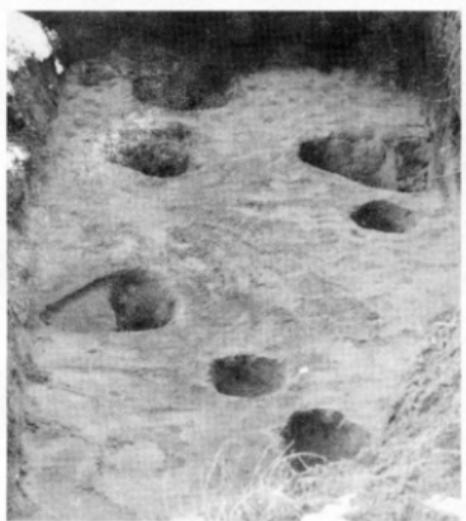
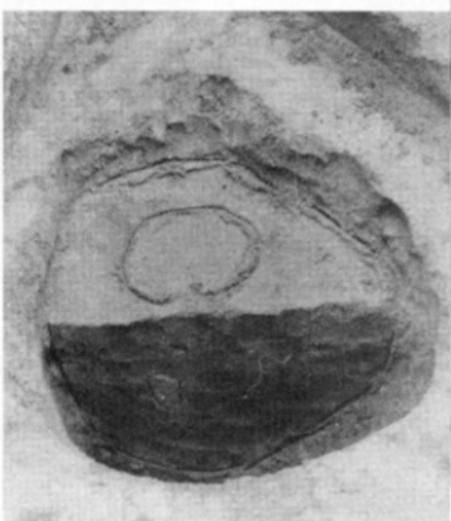
図版 7

上、上 下ツキ固め細部

左、柱穴群 右、柱穴
