昭和51年度秋田城跡発掘調査概報

秋田城跡

秋田市教育委員会

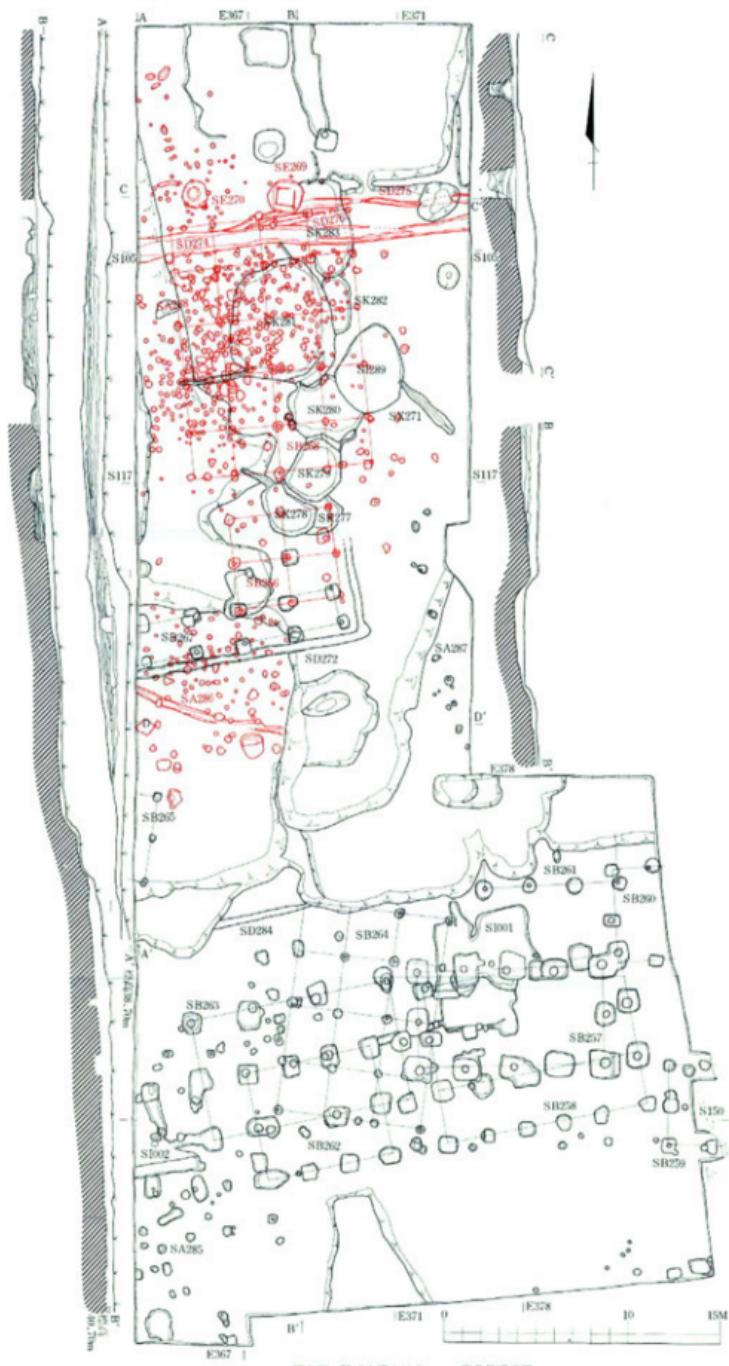
第3回 第18次調査地山口 - ム面児見構図

黒褐色整地層を除去した段階で検出された。SB267建物跡と同じ東西方向に走り、東妻の部分で北に直角に折れ曲がる。当初SB267建物跡の雨落ち溝と考えられたが、西側では同掘り方が溝を切っており建物跡が新しい時期であることが判明した。

東西に走る溝で黒褐色整地層から掘り込まれている。SA288小柱穴群を切っており最も新しい時期の溝である。埋土からは瓦、壇、赤褐色土器片が出土している。

黒褐色整地層から掘り込まれている小柱穴群である。掘り方は、径10cm～30cm程の小柱穴で、部分的に集中する傾向がみられるが、多量に検出されるため建物の規模を把握するには至らなかった。

地山ローム面で確認された。柵列あるいは建物の一部とも考えられるが、東側は未発掘のため規模、性格については不明である。掘り方は、径30cm～50cm程で柱痕跡の部分には黄白色粘土が混入しているものもある。

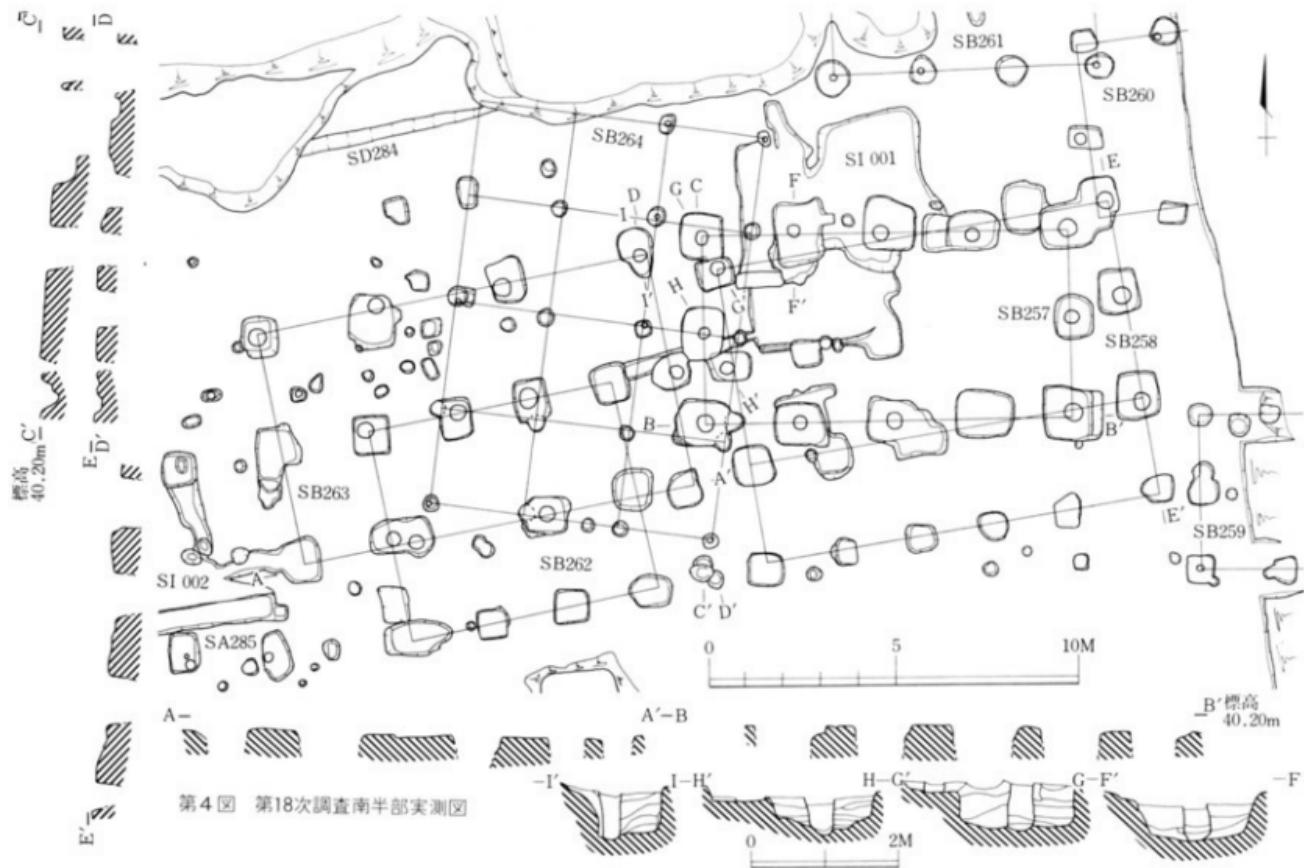
第4図 第18次調査南半部実測図

SB257建物跡は、東西棟2間×4間の掘立柱建物跡である。桁行方位は、西で南に約1度30

分程振れている。西北3個の掘り方以外は、国営調査で発掘されており柱痕跡は残存しない。掘り方平面形は、約1.2m~1.6mの長方形を呈するものが多くその長軸は一定しない。深さは約60cm程度すべて赤褐色ローム面から掘り込んでいる。埋土は、黄白色粘土ブロックと明褐色粘土が互層をなす。

SB258建物跡は、東西棟2間×5間の南面に廻を有する掘立柱建物跡である。SB257建物跡とはほぼ同位置であるが、間数・方位が多少異なる。桁行方位は、西で南に10度30分振れている。梁間西の北2個の掘り方は、新たに検出されたため柱痕跡が現存している。掘り方平面形は、約1m前後でSB257建物跡掘り方よりやや小さい。深さは約20cm前後しか現存しない。埋土は明褐色土ブロックが混入されている。

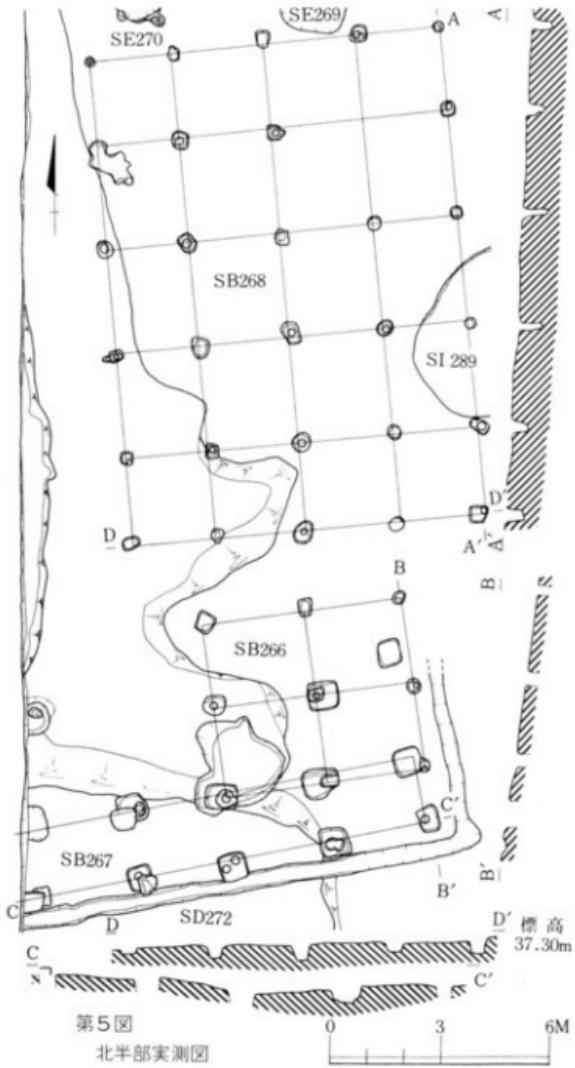
第5図
北半部実測図

SB266建物跡は2間×2間の掘立柱建物跡である。南北列掘り方の方位は、北で西に8度20分振れている。掘り方平面形は径40cm～60cmの円形または長方形を呈する。深さは約30cm～40cmでその埋土は比較的柔らかい褐色土である。柱痕跡はあまり明確に判別でき得ない。SB267建物跡掘り方を切っている。

SB267建物跡は、東西棟1間×4間以上の細長い掘立柱建物跡である。桁行方位は、西で南に11度40分振れている。掘り方平面形は径80cm～1mのほぼ方形を呈する。深さは約40cmで、その埋土は柔らかい褐色土である。東から3列目以降の掘り方は、黒褐色整地層が覆っており上面では確認できなかった。よってSB266建物跡より古い時期の築造と言える。

SB268建物跡は、黒褐色整地層面で小柱穴群と共に検出された南北棟4間×5間の掘立柱建物跡である。他の小柱穴群と比較して掘り方規模がやや大型である。すなわち平面形は径30cm～50cmのほぼ円形で柱痕跡もかなり明確である。深さは、約25cm～60cmでその埋土は褐色土、黒褐色土であり堅くしまっていない。桁行の方位は北で西に4度30分振れている。

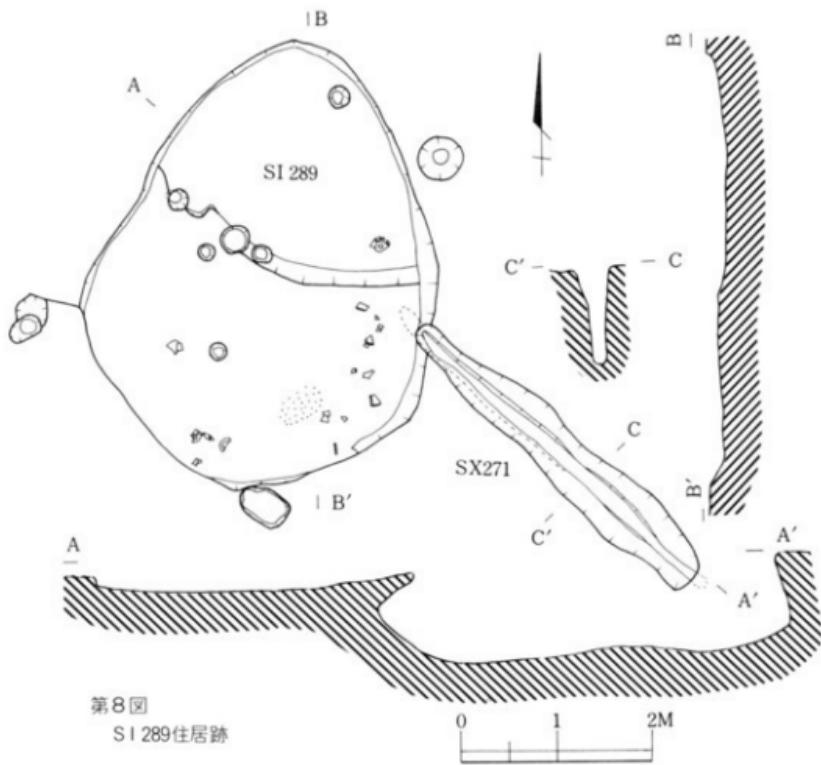
第8図
SI 289住居跡

黒褐色整地層によって覆れている。平面形は、南北に長く北側が細い卵形を呈する。カマドと考えられる明確な遺構は確認できなかったが南壁際に焼土、炭化物、粘土ブロックが多量に堆積していた。壁は削平が著しく数センチの高さしか遺存しない。柱穴および周溝等は確認できなかった。南壁の一部は、後述する土塙と重複していたがプランの観察から住居跡が土塙を切っていることが

SX271はSI 289住居跡の東側で住居跡と重複して検出された。両者の新旧関係は、住居跡が新しい。平面形は細い溝状を呈し、上面から50cm程下がった部分からさらに底面に至る。規模は、上面での長軸3.9m、中段での長軸4.3m、上面最大巾60cm、深さ1mである。中段より下部は、巾15cm程で人間が入って掘り上げることは不可能である。

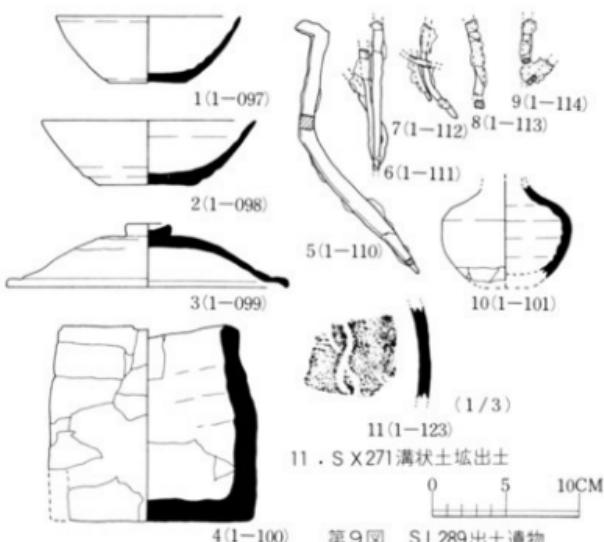
第9図 SI 289出土遺物

赤褐色土器 1、2は、ロクロ成形され二次調整を施さない、回転糸切り痕を有する赤褐色土器で

土師器 3は、内面黒色処理の施された蓋である。

ツマミ取り付け時の調整痕が肩部まで及ぶ。切り離しは不明である。4は、赤褐色を呈し輪積み痕が明瞭に残る円筒状土器である。底部の粘土板に6~7段の粘土紐を積み、接合部を指でわずかにナデる程度の整形である。

須恵器 10は、四分の一しか遺存しないが短頭の小壺と思われる。全体をロクロ成形した後、胴部下端を横方向に手持ちヘラケズリを施している。

鉄製品 5は、長さ19.2cmの釘である。断面は0.9cmのほぼ方形を呈する。上端は一方に向かって曲折している。6~9は、鉄鎌である。6、7は3本の鎌が銹着する。断面はすべて角形を呈し完形品はない。

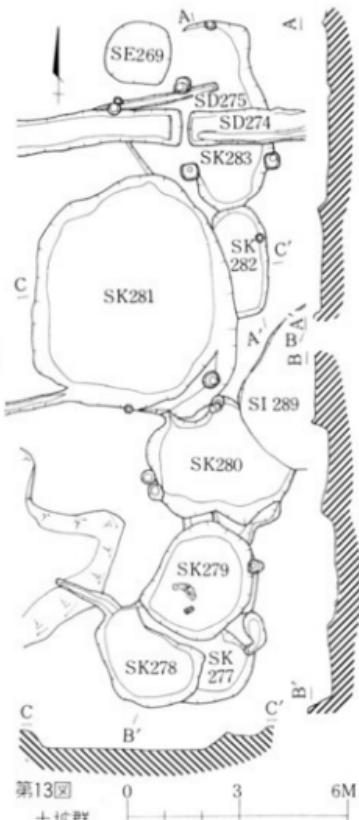
第13図 0 3 6M
土塙群

黒褐色土整地層下より7基の土塚跡が検出された。各々重複が
認められるが、時期差というよりは、短期間の作業課程による切
り合いによるものと考えられる。平面形、深さはそれぞれ異なる
が、いずれも不整形で画一性はない。そのうちSK279土塚は、底
面に接して炭化材が検出された。形状、量また壁面からみて上部
構造の落ちたものではなく、後から投げ込まれた炭化材と考えられ
る。埋土から数点の瓦片が出土している。SK281土塚は、検出さ
れたうちで最大かつ最も深いものである。壁はなだらかで、床面
はかなり凹凸がある。SK282よりも新しい。埋土からは、土師器
須恵器が出土した。

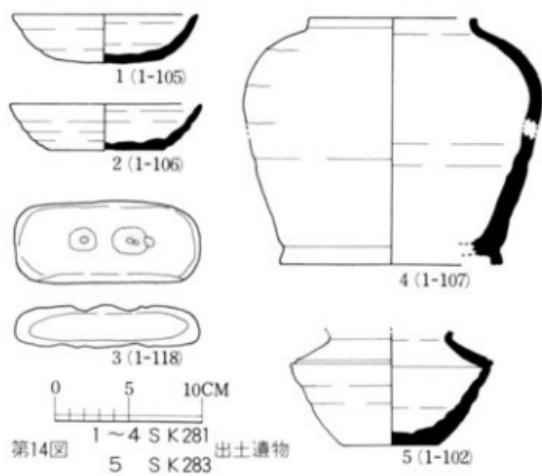
第14図 1 ~ 4 SK281 出土遺物
5 SK283

土師器 1は、ロクロ成形の黒色処理を施さない丸底を呈する土師器杯である。内外面、特に内面口縁部付近には油煙状の黒色物が厚く付着している。外面部には粘土紐の巻き上げと思われる沈線や割れ口がみられる。

須恵器 2は、灰白色を呈する須恵器杯である。ロクロ成形を施し、切り離しは回転ヘラ切りである。底部に墨書きがみられるが、判読不可能である。3は、灰白色を呈する須恵器短頸壺である。ロクロ整形痕が明瞭であるが、外面には、巻き上げ成形による粘土紐接合部がみられる。少片であるが図上復元したものである。

石製品 4は、両面に2個の凹みを有する凹石である。石質は泥岩である。

土塙埋土の上面から出土した短頸壺である。成形は、頸部と肩部、胴部を各々接合しロクロ整形したものである。胴部中央部から下端にかけては、横方向、底部は一方への手持ちヘラケズリが施されている。色調は黒褐色を呈する。

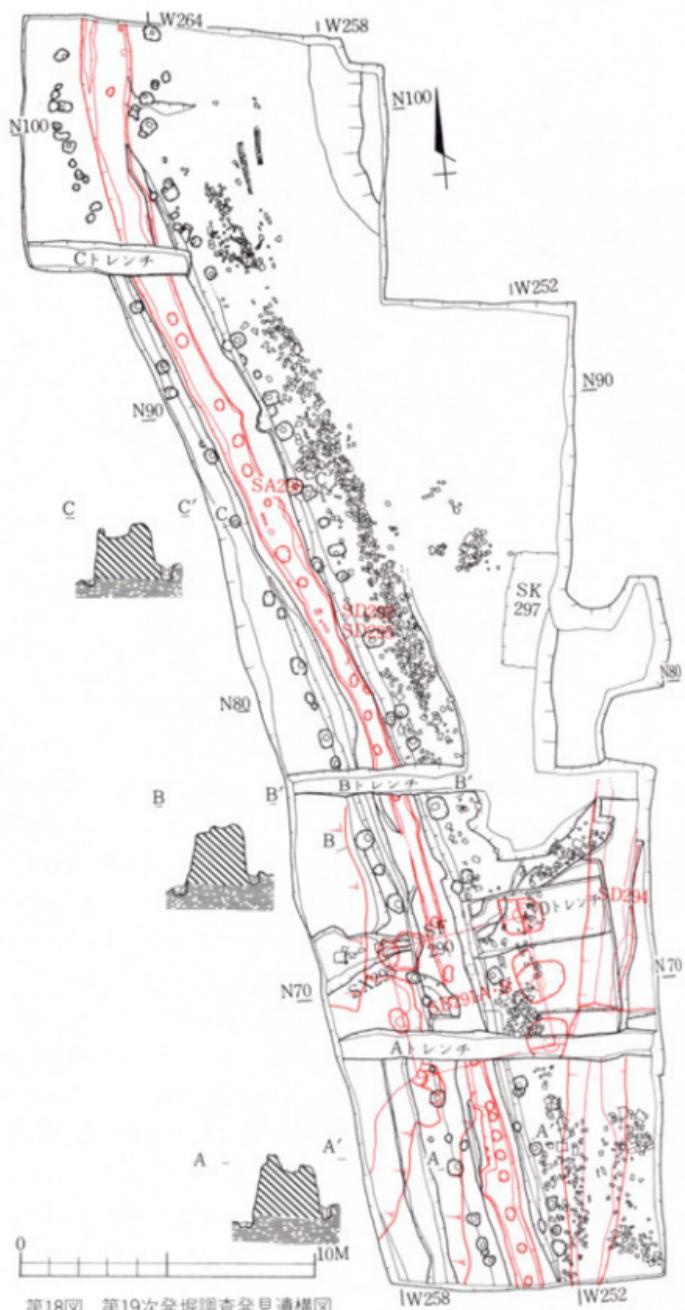
第18図 第19次発堀調査発見遺構図

築地は全長42mにわたって検出した。北西方向に走り、北端部でわずかながら東にまがって行く様相を呈する。このことは寄柱の痕跡、土層断面に観察される若干の築地版築によって確認された。基底巾約2m強（約7尺）、最も遺存の良好な部分で高さ約2.1mを測る。構築方法は、最初に旧表土と思われる黒色砂層面に築地基底部を厚さ約50cm程に黒色砂、黄褐色粘土で荒く版築を施す。その際に基底巾よりも巾広く土盛をし、犬走りと同じような機能をさせている。次に基底巾の両側に寄柱の掘り方を掘り込み、柱を立て、その後に本体を1cm~7cmの厚さで、赤褐色、黄褐色粘土、黒褐色砂を用いてきめ細かい版築を施している。寄柱はきわめて良好な状態で築地内外に対になって検出され、ほぼ3m程の間隔である。掘り方の大きさは約50cm程で、柱は20cm~25cmの太さで、確認面よりの深さは平均して約30cmを測る。また寄柱の他に間隔が不規則な掘り方が検出されているが、これらは築地構築時の補助的掘り方と考えられる。築地中程、南から約25mの部分から明確に積手の相違が認められ、この部分から北側は黄色粘土、褐色粘土、褐色砂により版築が施されている。

さらに本築地の基底部より約1.3m程上部で、崩壊土が覆った面と、築地積土端部に寄柱を掘り込んでいる。寄柱の位置は若干内側に入り、掘り方は径約50cmを測る。南側では、黄色粘土に黒色粘

SD292 溝状遺構 (第18図 図版11、13、18)

SD293 溝状遺構（第18図 図版13、18）

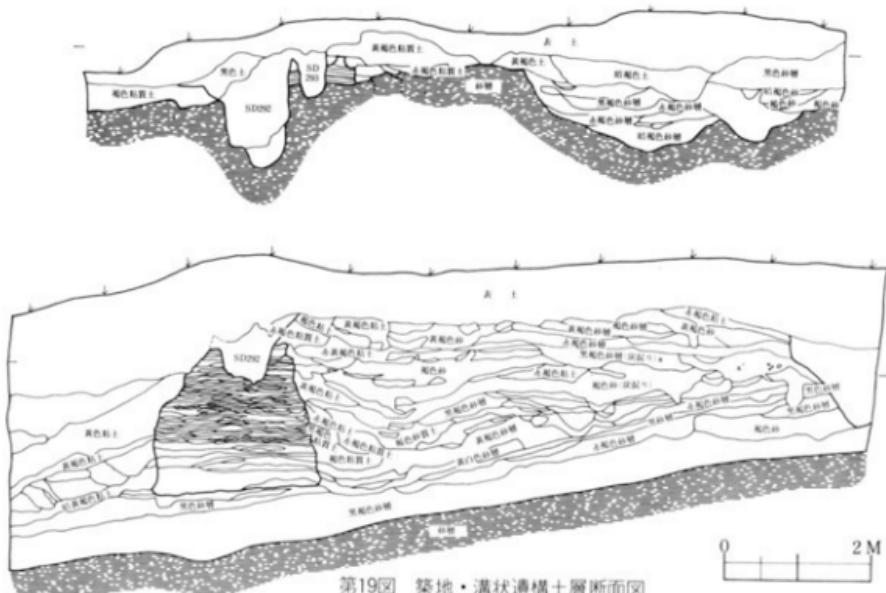
第19図 築地・溝状遺構土層断面図

質土をブロック状に混ぜて版築した積土が確認された。以上のことよりこれは、一時期新しい築地と考えられる。

また築地は南側で部分的に補修がなされている。築地の西側半分が壊れた後、焼土、炭化物混りのボソボソした褐色土、比較的しまった黄褐色土等により荒い版築を施している。版築の状態は非常に悪く、強く叩きしめた感じはない。

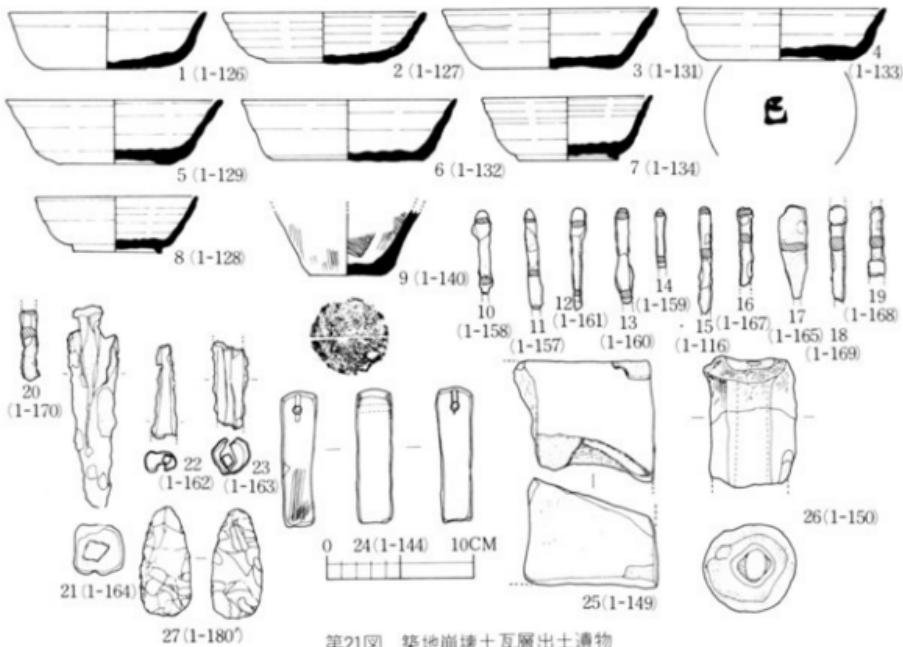
第21図 燃地崩壊土瓦層出土遺物

土師器 9は土師器甕である。外面にやや磨滅がみられるが、タテ方向のカキ目を施し、内面には斜、横方向のカキ目が施されている。底部は木葉底である。

須恵器 杯：1～6は須恵器杯である。1、3、4は回転ヘラ切りで切り離した後の再調整はない。4は底部全面にナデがみられる。「巳」と判読できる墨書がある。2は底部よりゆるやかに立ちあがり、体部下方よりやや角度をもって口縁部に至る。回転ヘラ切り後に体部下端から底部全面に回転ヘラケズリを施している。口縁部に黒色付着物がある。5は底部を静止糸切りで切り離し、体部下端に手持ちヘラケズリを施している。

鉄製品 鉄鎌 10~17 : 8点出土した。14を除いては鎌が著しく、かなりふくれている。10~16は破損品であり、「身」の部分は偏平でやや巾が広くなっている。「茎」の部分は断面が四角形を呈する。17は「身」の部分しか現存していない。かなり偏平で細長いものである。

石製品 砥石 24 : 長さ9.2cm、巾約2cmを測る完形品である。上部は丸味を帯びている。上面には小穴を穿っておりその前後に表裏面ともに小溝を切り込んでいる。4面使用のもので非常にスペスベしている。特に1面は使用痕と思われる刻線が明瞭である。携帯用のものである。石質は緑色凝灰岩である。

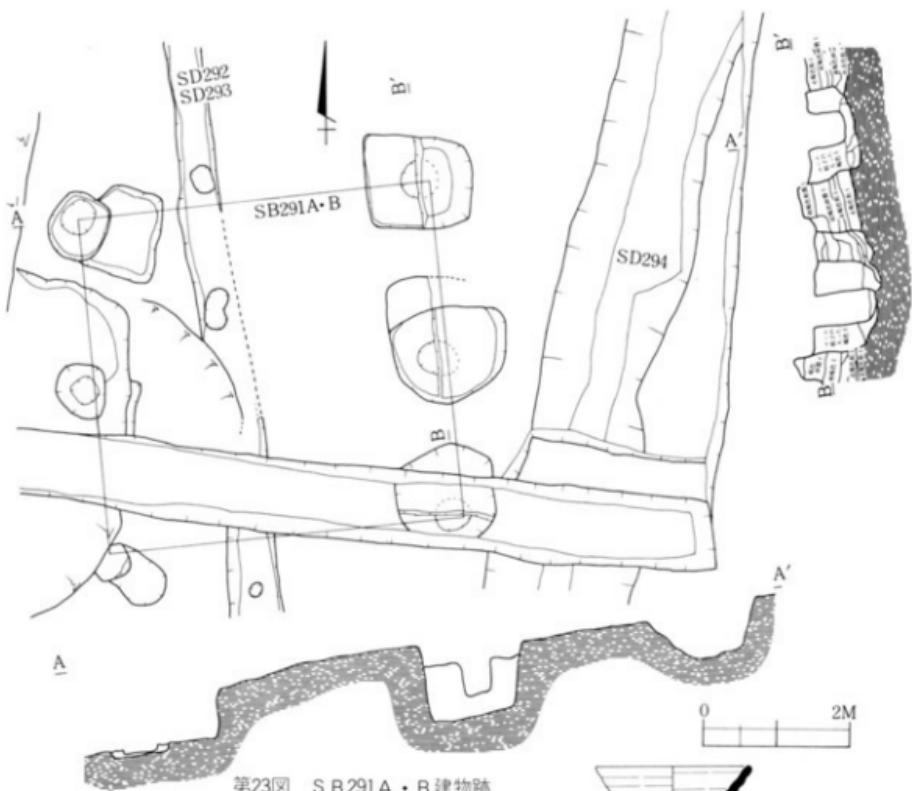
第23図 SB291A・B建物跡

調査地の南側で検出した掘立柱建物跡である。築地崩壊土を切った東西1間(5m)×南北2間(2.5m+2.3m)である。掘り方は東側の3個は非常に良好で径約1.3～1.5m、深さは確認面より約1.2mを測る。柱の「あたり」は太さ約40cmである。埋土は褐色土にローム粒子の混入した土、その下は灰白色粘土であり、つきかためた状態である。「あたり」の部分は暗褐色で非常にボソボソした土である。西側の3個の掘り方は上部半分がかなり削平されており掘り方の下部を検出したにすぎない。掘り方は一部に重複が確認され、同一場所での建替えが行なわれたものと考えられる。本建物跡と同様の遺構は秋田城では第10、14、16次調査で検出しており、同様に築地崩壊土を切り溝状遺構を棟通りにまたいでいる。本建物跡も同様であり、同性格を有すると思われる。ただ建物の間尺は他のものより若干大きいようである。

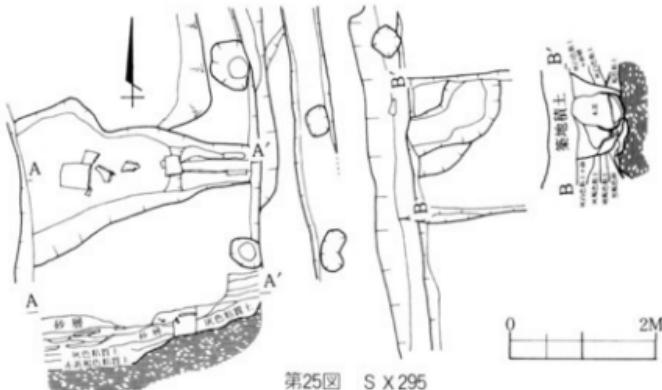
第25図 S X 295

調査地谷部の最も低い部分で検出した。規模は確認した範囲で長さ約5.4m、巾は最も狭い所で50cm、排水口の広い所で約2mを測る。木ワクをはめ込んでいる部分の長さは約2.7mである。構築方法は最初約50cm程の土盛をして築地基底部となる部分をつくり、その面より巾40cm、深さ40cmの溝を掘り、内側に木ワクをはめ込み、その後に築地上部の盛り土を行なうという順序である。木ワクの厚さは平均して約2cm前後である。埋土は内側の巾の狭い部分では灰白色、黄褐色の粘土と砂混じり、外側の排水口の部分は灰色粘質土、灰色砂層である。この堆積のしかたは傾斜に沿って比較的きれいに堆積していることからみて、外側では、流れ出た水と一緒に流されて堆積したと考えられる。また外側の巾の狭い部分の天井には瓦を使用したらしく一枚瓦が3枚ほど崩れた状態で出土した。

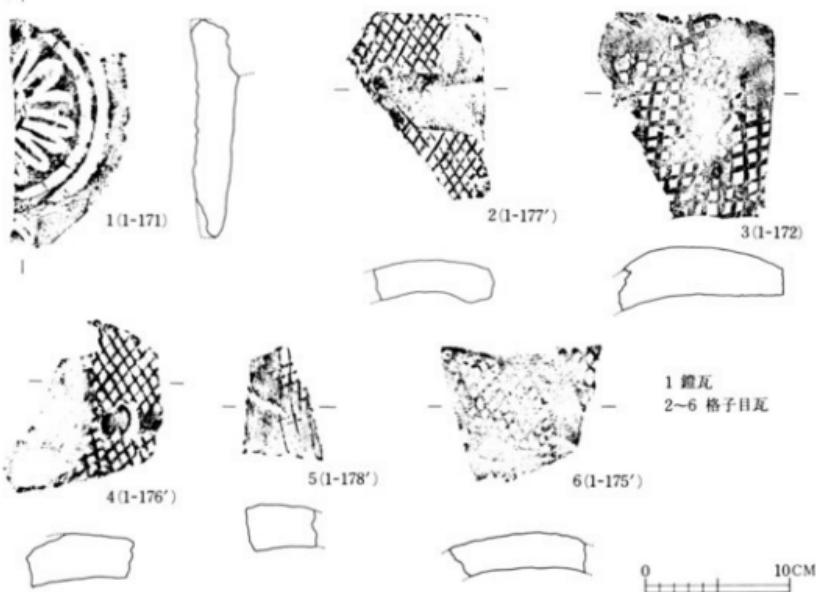
第27図 第19次調査出土・軒丸瓦・格子目瓦

1の軒丸瓦は発掘区北端部の第2層黒色砂から出土した。15葉細弁蓮華文で中房には1+4の蓮子があるものと思われる。全面に自然軸がかかっている。これはこれまでの調査で検出した軒丸瓦と同范である。2～6は格子目瓦である。2、4、6はSD292埋土、3は表土、5はⅡ層黄褐色土より出土した。

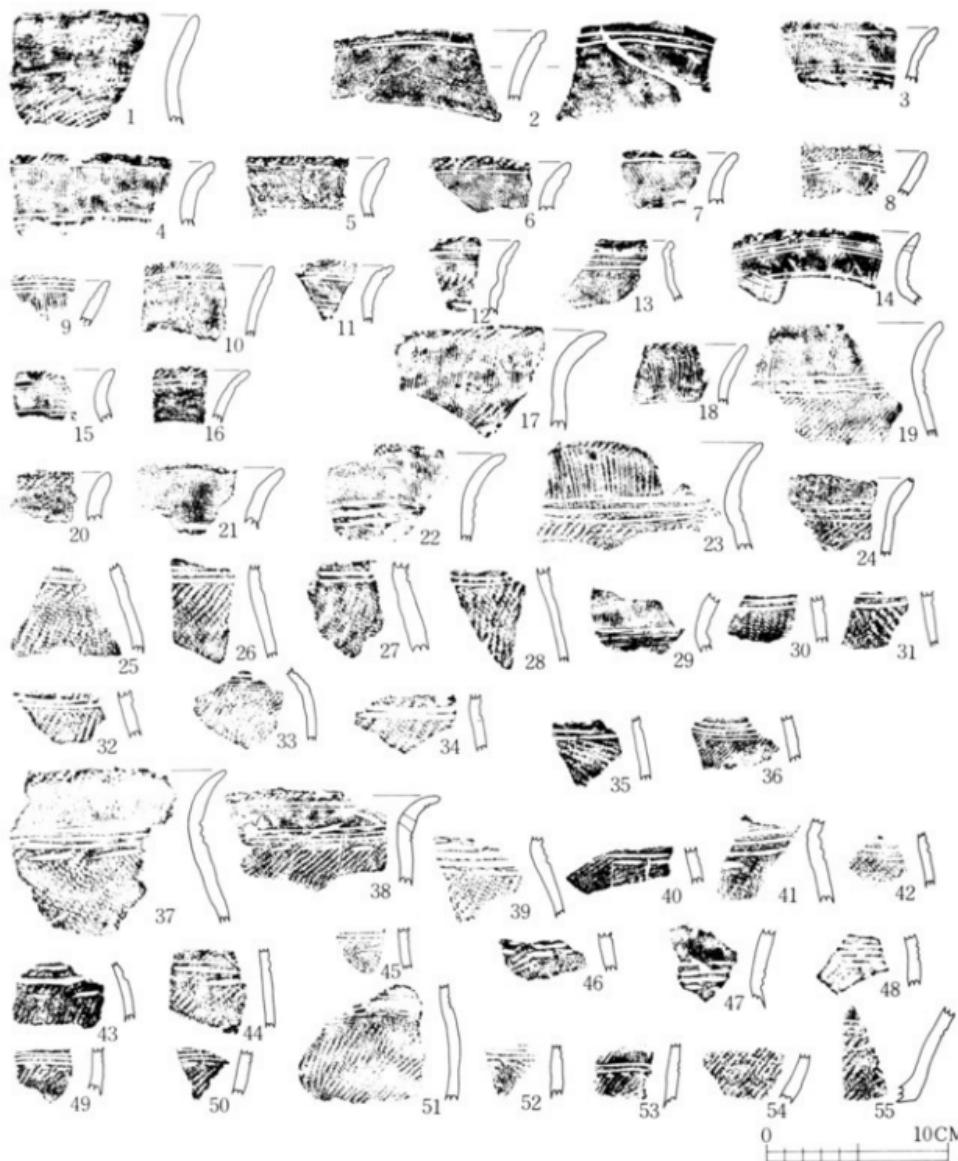
第29図 黒砂層出土土器

口縁部が無文帶で地文が繩文である。1は變形土器の破片で、横方向にヘラ状工具によるナデがみられる。

口縁部直下に一条から数条の沈線がまわるもので、口縁部に繩文を施すものと施さないものがあ

口唇部、口縁部に繩文を施したもので、頭部に沈線のまわるものとそうでないものがある。17、18、20は櫛目を施した後に口縁部に繩文を圧痕により施している。19、21～24は頭部に一条～数条の沈線をめぐらしている。19は口縁部は無文帶である。21、22は口唇部、23は口縁部に繩文を圧痕によって施している。

頭部に沈線がまわるものである。25～36は頭部から胴部にかけての破片である。29は櫛目を施している。30、34は複節斜繩文、36は撚糸文である。

頭部に数条の沈線、その直下に刺突文がまわるものである。37、38は口縁部に圧痕によって繩文

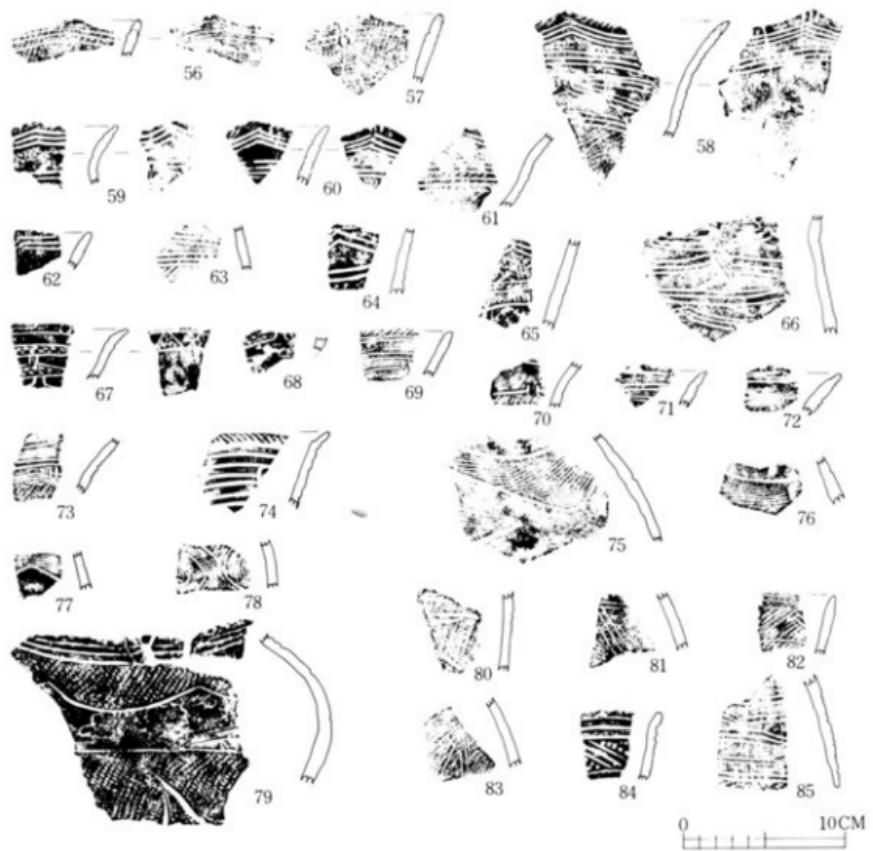
第30図 黒砂層出土土器

口縁部に山形突起をもち、口縁直下に三条の沈線がまわっている。56、57とも山形突起の口唇部に刻みを入れている。内面は56は三条、57は四条の沈線がまわっている。57は補修孔がみられ、また赤色顔料が塗られている。

沈線による山形文を主体とするもので、平行沈線、変形工字文と組みあわさるものがある。58～61は浅鉢の破片である。65は二条の山形に走る沈線と縦に入れた刻みで工字文を描き、下部は三条の平行沈線文がまわっている。66は三条の沈線を単位として、平行沈線文、山形文を交互に描きめぐらしている。赤色顔料が塗られている。

変形工字文をもつもので区画内に刺突の入るものと入らないものがある。67は口縁直下に一条の沈線がまわり、下部に沈線による変形工字文を描き、中に二段に刺突を入れている。69、71～73は二条の沈線を単位として、縦に刻みを入れ文様を構成する。

磨消縄文を主体として文様を構成している。75は三角状に沈線で区画した中に縄文を残し、外は磨り消している。78は沈線によって円文を描いている。沈線間を磨り消している。

連弧文を主体とする。79は壺形土器の破片である。沈線によって文様を構成し、頸部に三条、胴上部に一条の平行沈線をめぐらし、中に連弧文を描いている。一条の沈線と連弧文の間は磨り消している。赤色顔料が塗られ、また炭化したスヌ状のものが多量に付着している。

沈線の組み合せで文様を描いている。81、83は平行沈線の下に三角文と思われるものを描いている。82は口縁部に三条の平行沈線、下部に一条の平行沈線をめぐらし、その間に二条の沈線で「ハ」の字文を描いている。

第8類土器の中で、沈線によって変形工字文を描き、中に刺突の入る土器については今回の調査で特徴的なものである。また第10類78の土器は東北南部の土器と思われ、第12類84の土器は青森県の田舎館の土器に類似している。

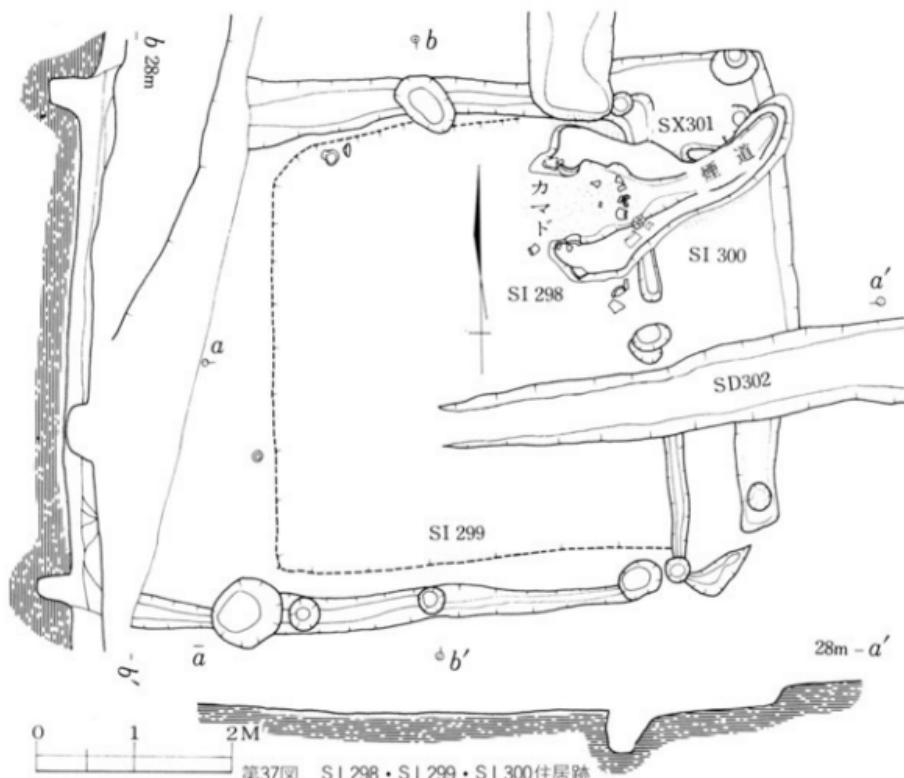
第37図 SI 298・SI 299・SI 300住居跡

SI 298住居跡床面を精査している段階で確認した。南辺はSI 298東辺と一致し、南北4.2m×東西4mの方形を呈する。壁はすでに削平され、床面と考えられる炭化

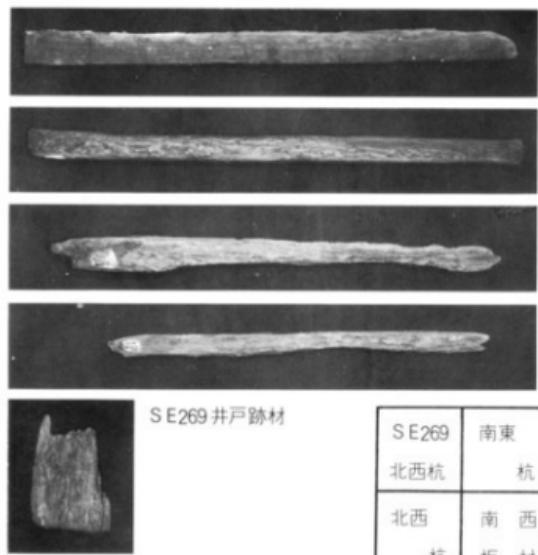
SE269 井戸跡材

調査地の北方で検出された井戸跡である。平面形はほぼ円形で、断面は上部がやや広がっているが、ほぼ円筒形である。内部施設は、上面より1.7mの所で側組みの一部と思われる材を確認した。北東隅を除く3本の直立する角材とそれに直交する4本の厚い板材である。3本の角材は、それぞれ横木を受ける枘穴が段違いに2面に切られている。また角材の上部は削られて先端が尖っているが下端は平坦である。從って底面に設置する際は、角材の置かれる地点をあらかじめ掘るか、あるいは組んだ側を単に置いたものと思われる。四本の横木の遺存状態はあまり良好ではないが、厚さ約3cm巾約5.5cm、長さ83cmを計るから、一辺が約83cm程の井戸枠と考えられる。また精査の結果西南、東南両隅で角材に接して直立する厚さ約1cmの板材を検出した。從ってSE269井戸は本来、4本の直立する角材とそれに直交する横木、そしてそれの外側に厚さ1cmの板材を矢板状に打ち込んだものと考えられる。
