昭和56年度秋田城跡発掘調査概報

秋 田 城 跡

秋田市教育委員会
秋田城跡発掘調査事務所

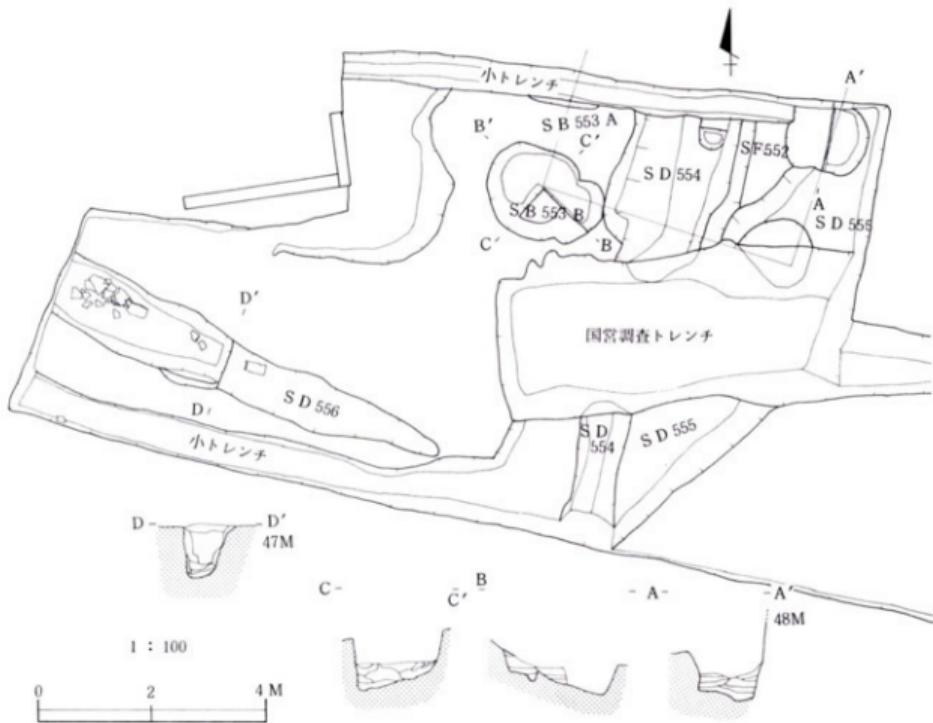
第4図 第1トレンチ西側検出遺構図

S F 552 築地は、トレンチ中央部北側で検出された。東側が S B 553 A 建物、S D 555 溝、西側は S D 554 溝によって切られている。南側については、築地検出面が表土からあまり深くないことや、地山砂が南に向って高くなっていることなどから擾乱によって削平されていると思われる。築地本体は、幅約 1 m 、高さ約 80 cm 、長さ約 1.5 m 程で現存している。構築方法は、地山砂層上に直接黒色土混りの粘土、赤褐色・褐色粘土を積み上げて版築しているが、版築の状態はこれまで検

出されている築地に比較すると良好ではない。寄柱は両側面ともSB 553建物、溝に切られており不明である。

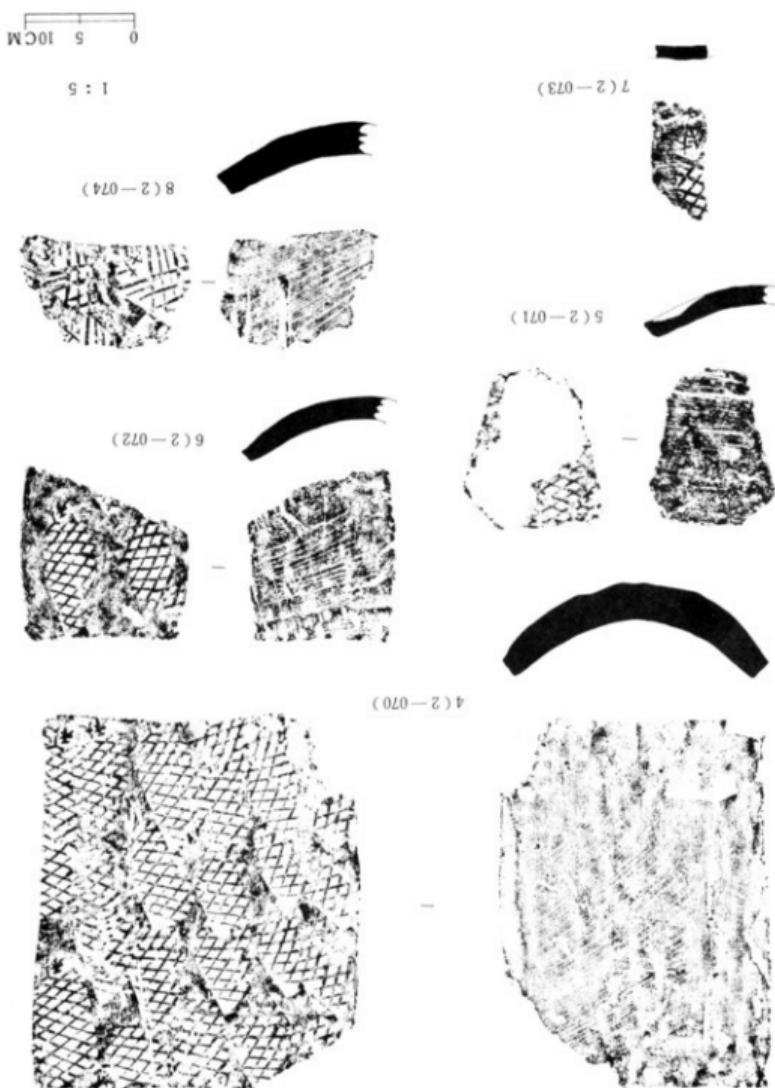
圖 7 S.F. 552 繪地網織土出土耳

總破片数90点が出土した。内訳は、平瓦83点、丸瓦3点、不明4点である。いずれも焼成は軟質で赤褐色を呈している。砂を振りかける技法はみられない。平瓦についてみると、これまでみられなかった格子目の細かいものが出土している。また、「秋」の刻印が認められる瓦が5点出土しているがこれまで確認されている「秋」の字体とは異なる「秋」が新たに出土しており叩き板の型が異なるものである。格子目瓦の丸瓦はこれまでの調査では検出されていないが今回新たに出土した。きわめてうすく厚さは約1.2cmである。側面の面取り技法などは欠損しており不明である。凸面は格子目の細かい叩きが施されている。凹面には布目がみられ、紐巻き痕跡が認められる。

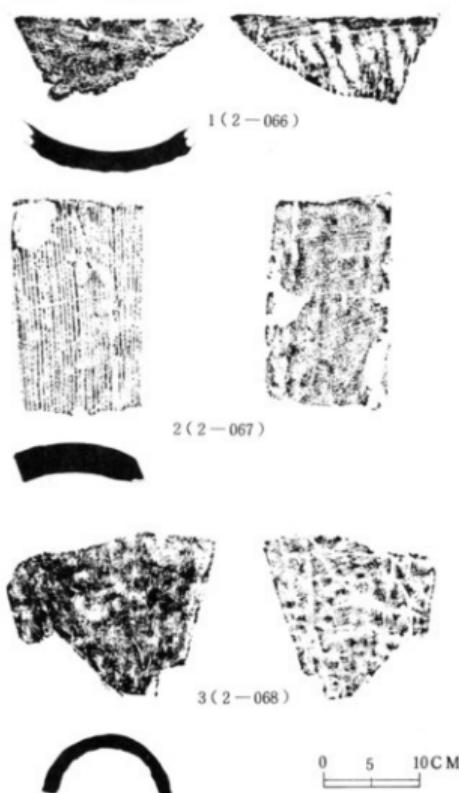
第11図 第1トレンチ東側出土瓦

平瓦：多数出土した破片から広・狭端部、側面の残存するもの31点について観察した。凸面の繩目叩きの繩文原体はすべて $\{ \}$ である。また凸面に糸切り痕が残っているものが3点ほど認められる。凹面の布目は、布目端のみられるものの15点、全面に布目がみられるものの1点である。模骨状痕跡が認められるものが3点あるが上端から下端まで通らない。明瞭に糸切り痕のみられるものが11点あり、A→D、D→Aと糸に入るものが多く、瓦の長軸に対してほぼ直交する形で入るものも4点ほどみられる。側縁、端部の面取り技法は側縁が④、端部が⑤に集中する。

丸瓦：焼成の軟質な黒色、赤褐色、灰白色を呈する小破片が出土している。3は凹面に明瞭に紐巻き痕跡がみられる。分割後側縁部に面取りを施してから焼成してい

る。焼成は軟質で色調は赤褐色を呈するが二次加熱等を受けたものではない。このような丸瓦は少なく、焼成、厚さがうすいことなどから格子目瓦に伴う丸瓦の可能性もある。

のし瓦：完形品1点、破片1点の計2点が出土した。焼成は軟質である。側縁は一面が弧に対しやや外に開くよう面取りがなされ、一面は弧に対してほぼ直角、あるいはやや内面に切り込まれ、分割線がみられる。

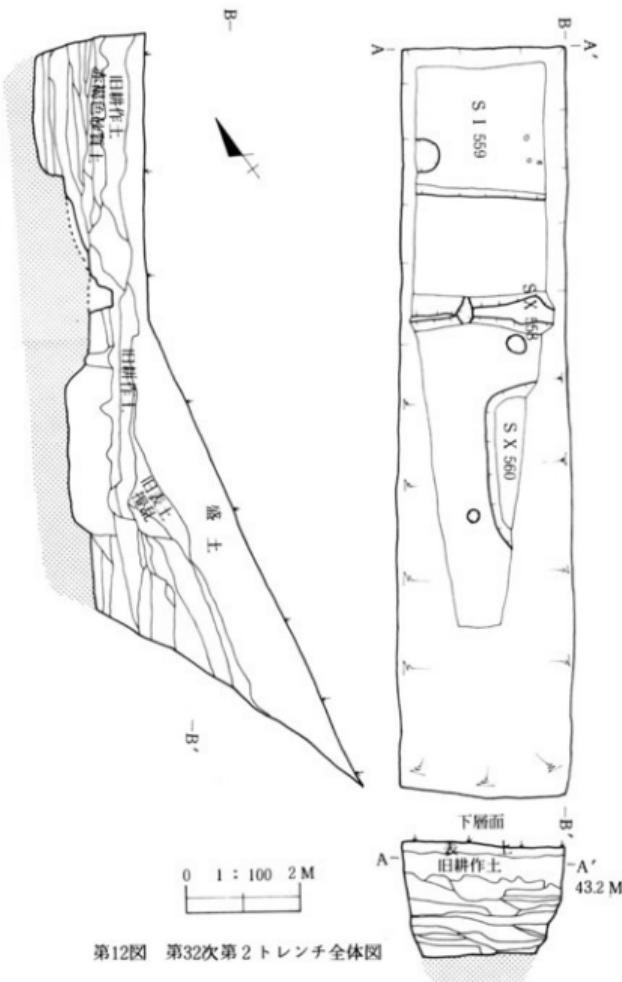
第12図 第32次第2トレンチ全体図

東南に延びる長さ約2.5m、幅約0.5mの黄褐色をなす粘土状の高まりである。大部分は攪乱によって壊されており詳細は不明であるが、地山砂に直接積まれていることや、東に堆積している炭化物層がこの高まりで止まっているなどから推定すると築地の可能性も考えられる。ただ検出範囲では版築は認められなかった。ちなみに、第31次調査検出の築地を北西に延長するとこの部分にのびてくる可能性がある。

南壁の一部を検出した。壁の遺存状態はきわめて良好で、ほぼ垂直に立ち上がり壁高は約0.3mを計る。埋土は、炭化物層、赤褐色砂、汚れた砂層が堆積している。床面は地山砂層である。埋土から須恵器壺、土師器甕、瓦片などが出土している。

S K 560 土壙は、東壁際で北西部を検出した。径約3.1m、深さは約70cmを計る。埋土は暗褐色砂質土で炭化物が多量に混入している。

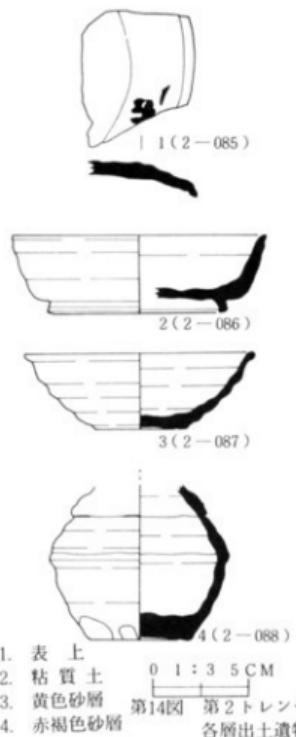
1. 表上
2. 粘質土
3. 黄色砂層 第14図 第2トレンチ 各層出土遺物
4. 赤褐色砂層

土師器：4は赤褐色砂層から出土した小型壺である。回転糸切りで、体部下端に部分的に手持ちのケズリ調整がみられる。また巻き上げ（輪積）痕跡が明瞭に認められる。

須恵器：1は表土出土の蓋の破片である。肩部に墨書がみられるが判読不能である。2は炭化物層上の粘質土から出土した台付坏である。

赤褐色土器：3は黄色砂層から出土した坏で、全体に磨滅が著しい。回転糸切り無調整である。

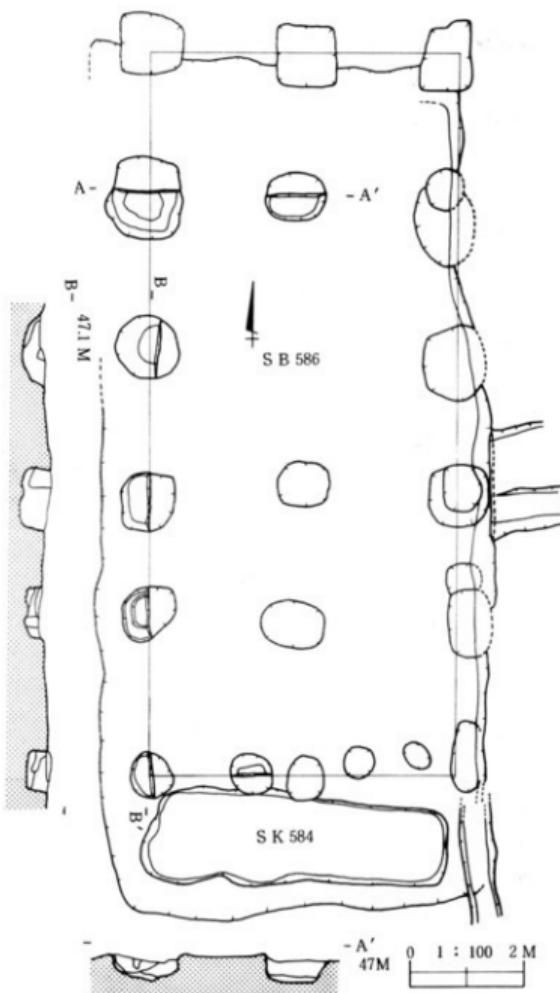
第27図 S B 586 建物跡 S K 584 土壌跡

S X 582の床面である炭化物層を除去した段階で黄色砂が認められ、さらにそれを掘り込んだ2間×4間の南北棟建物が検出された（SB586）（28日）。またSX582の南側で認められた落ち込みはSX582の古い時期の床面と考えられたが、調査の結果は東西に長軸を有するSK584土壌であった（30日）。

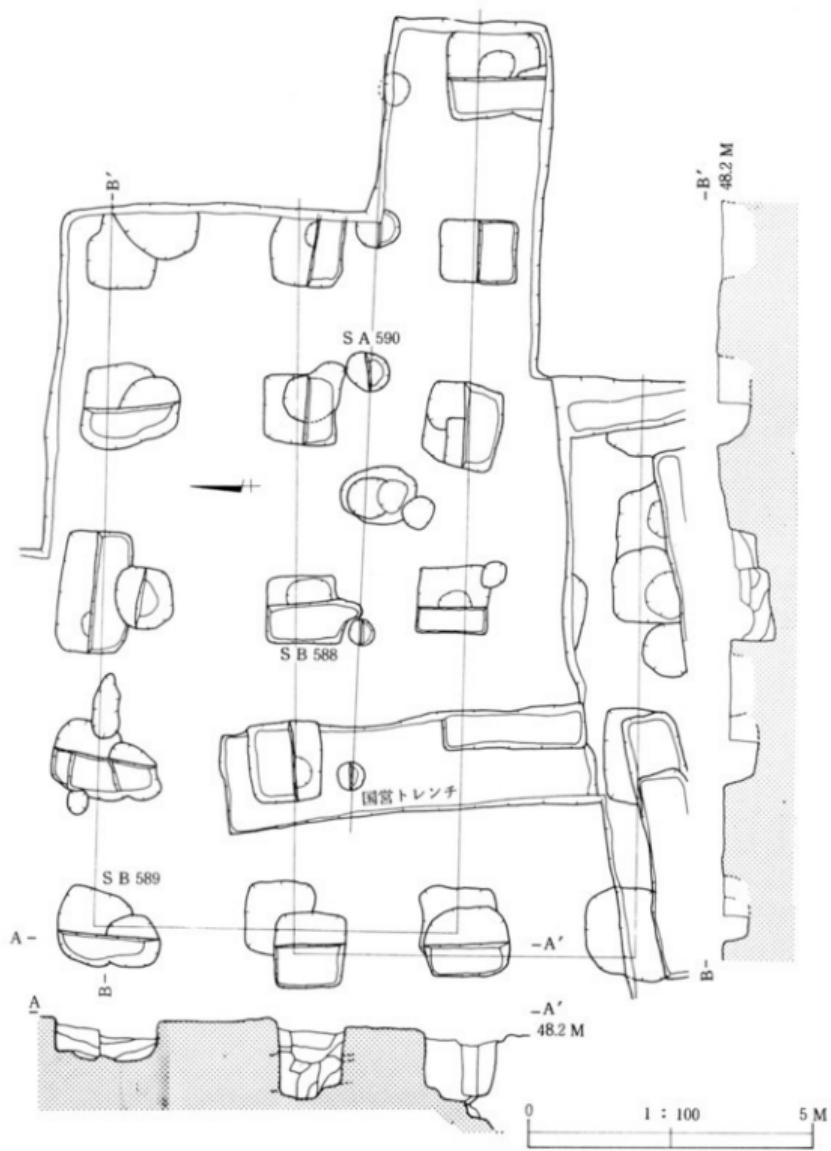
第29図 SB 588, 589 建物跡, SA 590 柱列

S B 588建物跡
 (第29図・図版8)
 2間(西梁行北から2.8m+2.9m)×5間(北桁行西から3.3m+2.5m+3.6m+2.7m+○)かそれ以上の東西棟建物である。

掘り方は薄い炭化物層下の砂質粘土面で検出された。埋土はやや粘質のある赤褐色砂である。柱痕跡は、平面で確認することは困難であるが断面では明瞭に認められるものもある。西梁行棟持柱掘り方は、多量の炭化物が混入するS A 590掘り方によって切られている。また多少不自然ではあるが、北桁行の北に検出されたS B 589を切る柱列は、本建物の廂あるいは建物付設の柱列とも考えられる。

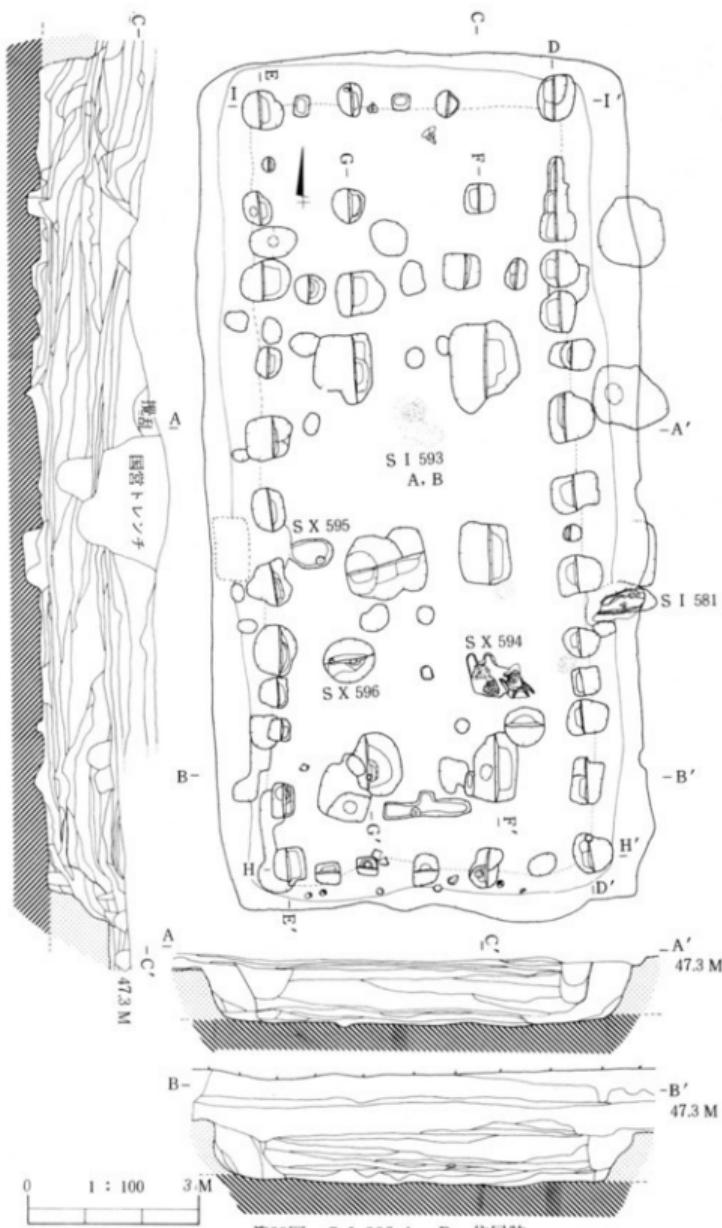
第35図 S I 593 A・B. 住居跡

S I 593 A・B住居跡 (鐵冶工房跡) (第35、36、40図・図版11、14)

Bは東西約7.5 m、南北約15mの長方形の竪穴状を呈する。掘り込み面は赤褐色砂、深さは70cm

S B 586掘り方の基盤面である黄色砂を掘り下げ、さらに周囲の赤褐色砂を掘り下げた。その結果南北に長い竪穴住居跡S I 593 A・Bのプランが確認された。床面精査の段階で円形の焼土遺構が検出され、その周囲から多量の鉄滓と0.5 mm程の薄い鉄片（粉）が出土したことから、この炉跡は製鉄（鍛冶）遺構と考えられた（8月8日）。

羽口および鉄滓が伴って検出されたのは SI593 B のみであるが、各遺構埋土内や周囲から多くの炭化物、鉄滓、羽口等が出土することから、いずれも鍛冶工房か類似遺構と考えられる。

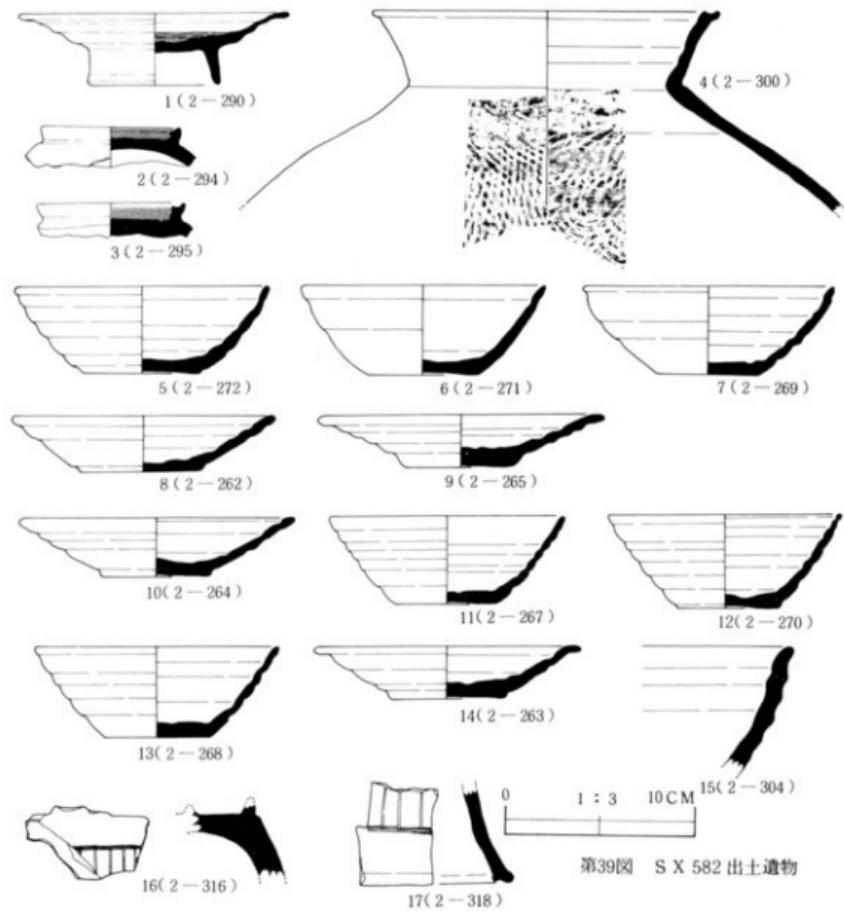
第39図 S X 582 出土遺物

長径12m、短径7mの範囲に土器片(赤褐色土器)を多量に含んだ炭化物面である。またその周囲には幅約30cm~70cm、厚さ2cm~10cmの黄褐色粘土が部分的に取り巻いている。明確な掘り込み面は不明であるが、壁と考えられる落ち込みは北・東において認められ、西・東の一部と南については国営調査時に除去されており不明である。炭化物を除去した面には数ヶ所に薄い焼土面が認められた。

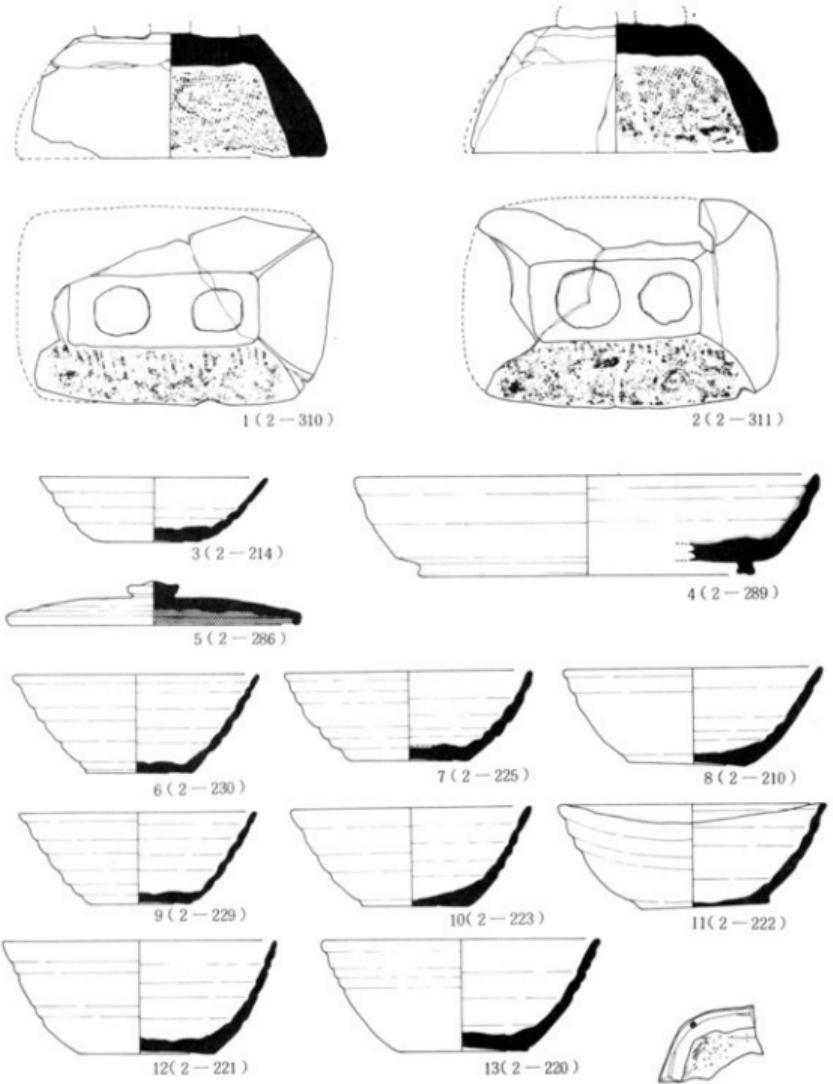
第48図 各層位出土遺物

屋根形土器一1、2はいずれも赤褐色を呈する。外面は天井部を除き全面に縦方向の叩きを施している。一方内面には全面に布目痕があることから型によって成形されたものと考えられる。上部には欠損しているが、把手または鉢と考えられる二ヶ所の突起痕がある。胎土は小砂粒が多く、ま

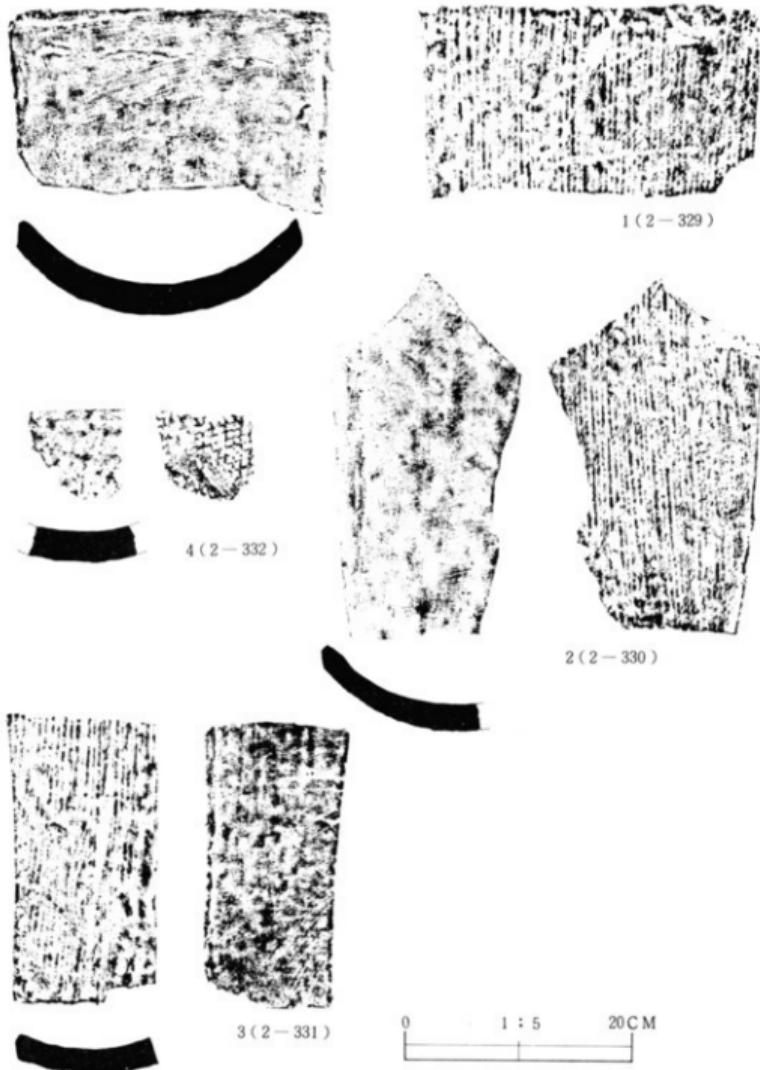
第58図 第33次調査出土瓦

今次の調査においては多量の瓦が検出されたが、いずれも破片である。復元した瓦を含めて、平瓦、丸瓦、のし瓦について観察を行った。

丸瓦は無段（行基）、有段（玉縁付）両者がみられるが、いずれも小破片である。繩目のスリ消しはほぼ全面に行われているが、繩目がすべて消えるほど深くまでは行っていない。分割は内側に分割線を有し、その深さは

文原体はL {「がほとんどである。凹面における糸切りの方向は、広端を上にした場合、左下隅から右上隅へかけて糸が入るものがほとんどであり、反対に右上隅から左下隅へかけて糸が入るものはきわめて少ない。側縁の分割はすべて瓦の弧に対して直角に行っており、分割痕が側縁上部に1cm～1.5cm残存するもの、分割痕が残存していないもの、両者がみられる。前者は平瓦成作過程において、あらかじめ分割線を入れて、焼成後に分割したものと考えられる。一方、後者は平瓦成作過程において焼成以前に分割し、その後焼成したものと考えられる。

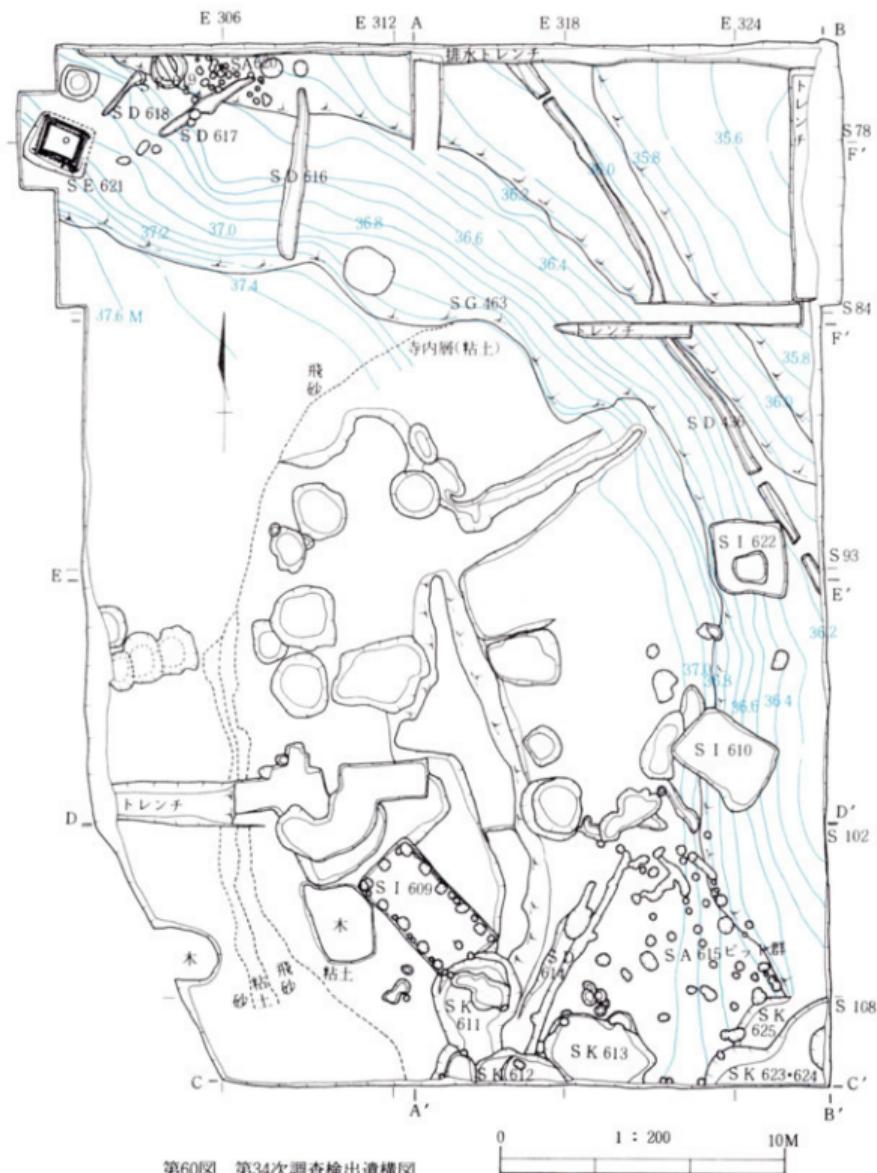
第60図 第34次調査検出遺構図

SG 463 濡地に堆積した黄褐色砂面にて検出した。直径約1.2m、深さ約60cmの土壙で、掘り込

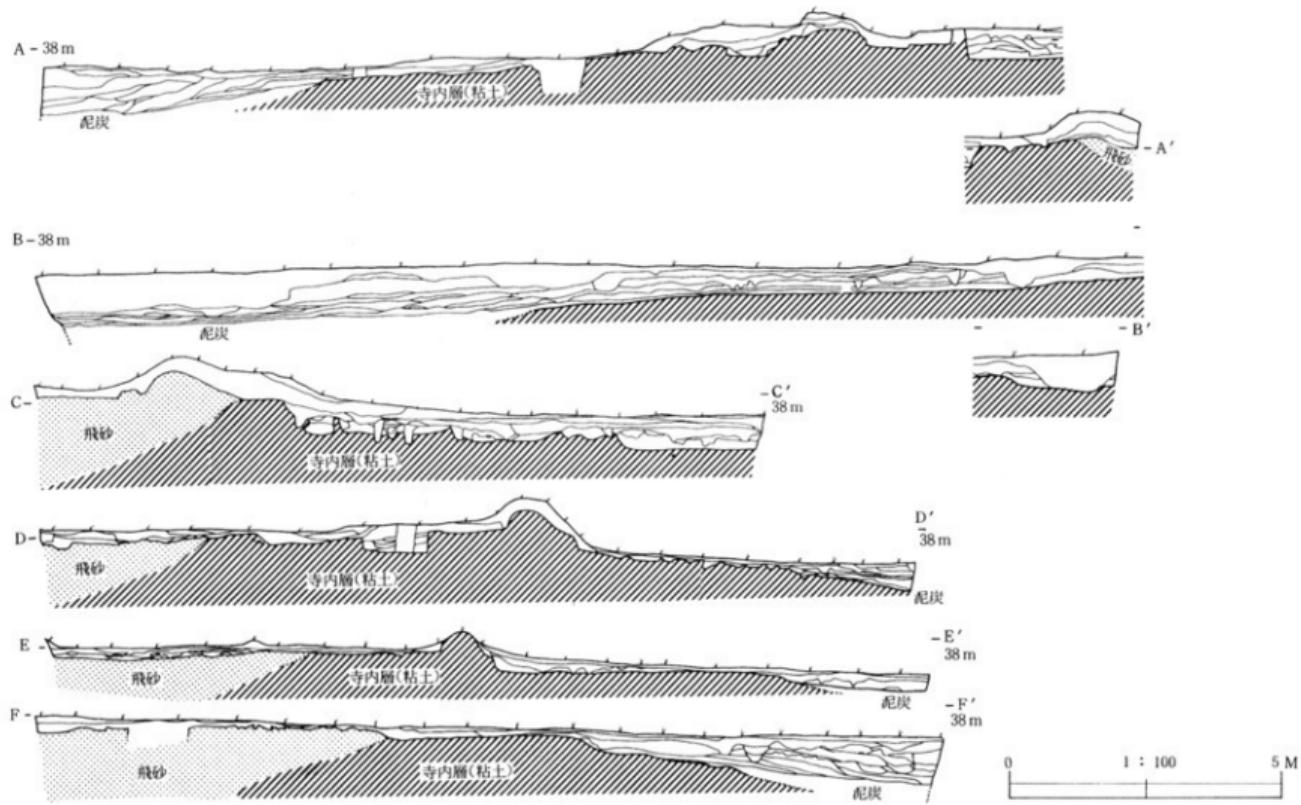
第61図 第34次調査土層断面図

一方、SG 463 湿地の調査も並行して実施し、SD 436 溝、黒色砂、赤褐色砂の堆積範囲の図化などを行った。終了後、黒色砂の除去にはいり、その下層に灰白色砂、黄褐色砂の堆積を確認した。両層は埠・瓦・赤褐色土器など遺物を含み、古代以前の黄褐色の飛砂と区別された（17日）。この灰白色砂、黄褐色砂は SG 463 湿地の西縁から流入した状態で堆積し、湿地中央まではいたっていない。

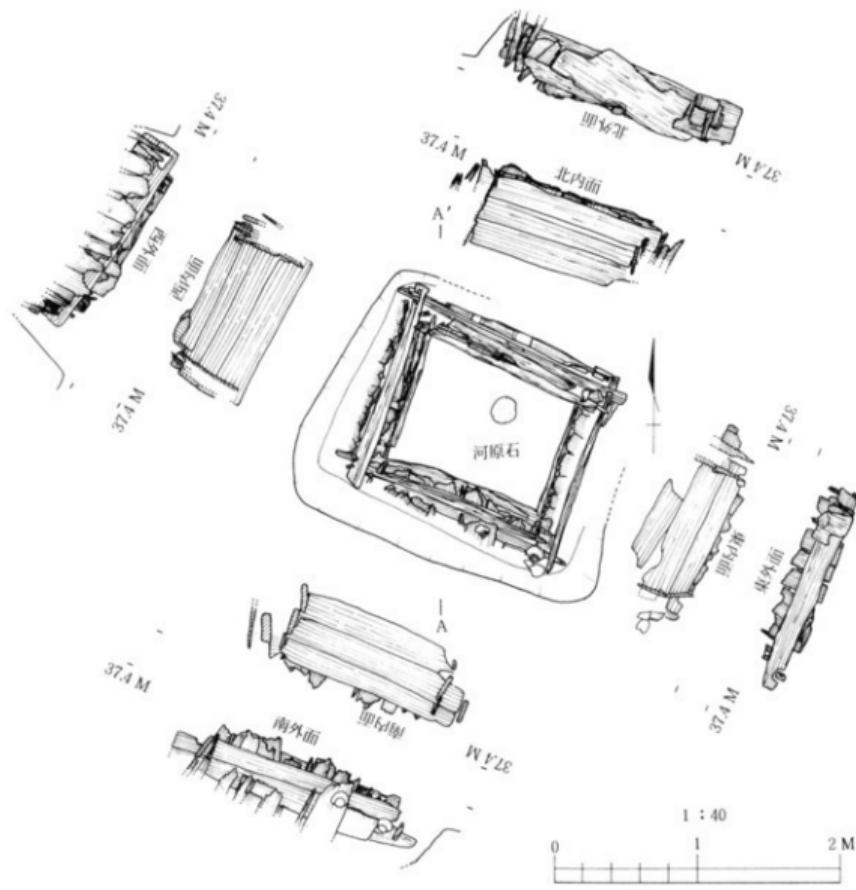
第62図 S E 621 井戸跡

本来の湧水を溜める井側としての機能は内側の井籠組、縦板材にあったものと考えられ、外の2段の横板材と縦板材はこれを補強する機能をもつものであろう。

各部材の寸法は内側の井籠組の横板が幅20cm、厚さ0.5cm～1cm、長さが、南・北辺が1.3m、東・西辺が1.1mである。外側の井籠組の横板は幅15cm～20cm、厚さ3cm～5cm、長さが南・北辺で1.8m、東・西辺で1.5mである。縦板材は長さが不明であるが残存している最も長いもので50cm、厚さは0.5cm～1cm、幅は10cm～20cmである。なお、北の外の井籠組とその外の横板材にはくり込みが認められ、転用材と考えられた。埋土には泥炭層にみられる有機質に富んだ堆積物が充填し、底面よりやや浮いた状態で河原石が出土した。

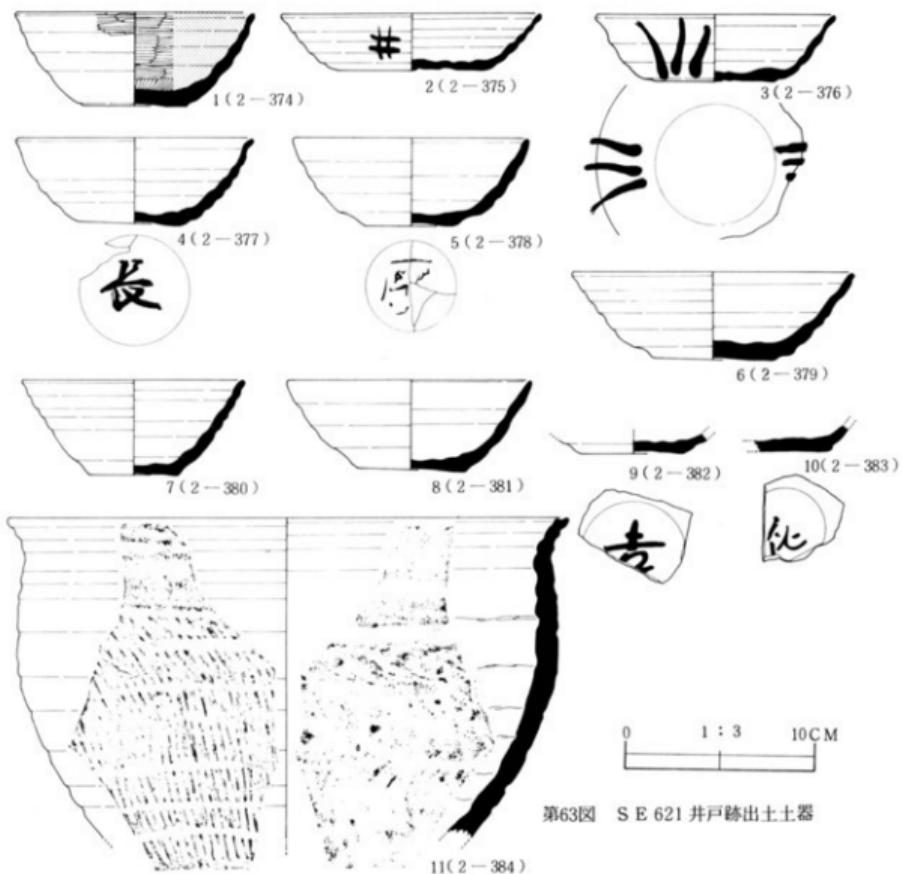
第63図 S E 621 井戸跡出土土器

須恵器：2、3は回転ヘラ切りで調整のない壺である。いずれも体部外面に墨書きがあり、3は相対する2ヶ所に認められる。2は「井」、3は「川」と判読される。

11は器高より口径の大きい鉢と考えられ、外面は条線上の平行叩きを行い、その後、回転を利用して棒状工具で凹線を引いている。内面は同心円状の当て具痕である。器面には巻き上げ（輪積み）

痕が明瞭に残る。

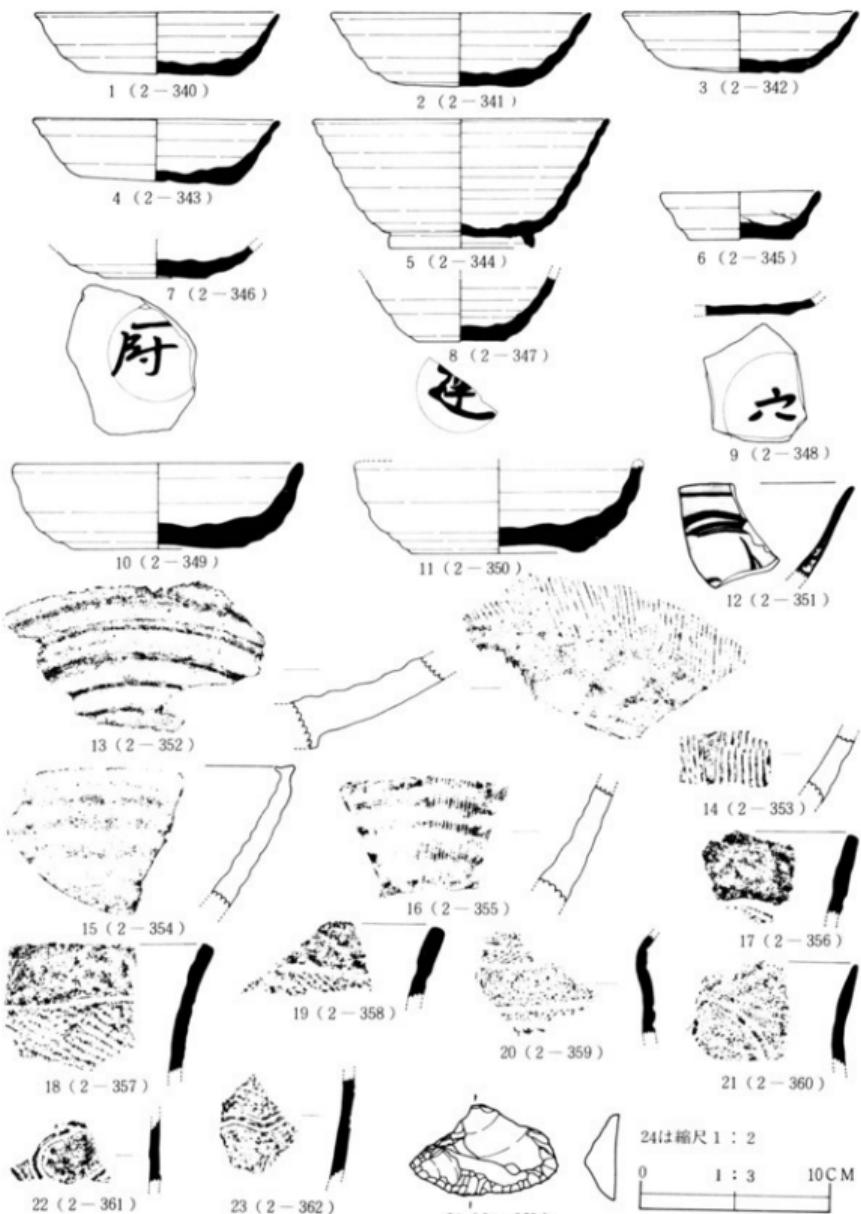
第69図 SG 463 濕地埋土各層出土遺物

珠洲系陶器：14、15は片口鉢の破片である。14は密であるが粗い太目の卸し目である。15は卸し目が認められないが、口縁が内側に引き出されており珠洲系陶器でも古い形態と考えられる。

須恵器：5は回転ヘラ切りの台付坏である。台周縁は貼り付け後ナデつけている。

縄文土器・石器：17～20は沈線で区画し、磨り消しを施すもので、17は波状口縁で楕円形の区画を残し磨り消している。18、19は平縁で口縁下が幅広の無文帯となる。23は平行沈線による曲線文である。24は横型の石匙の断片で、剥片を利用し、主要剥利面からの加擊によって丸味のある刃部を作り出している。
