秋田城跡

平成七年度秋田城跡調査概報

秋田市教育委員会
秋田城跡調査事務所

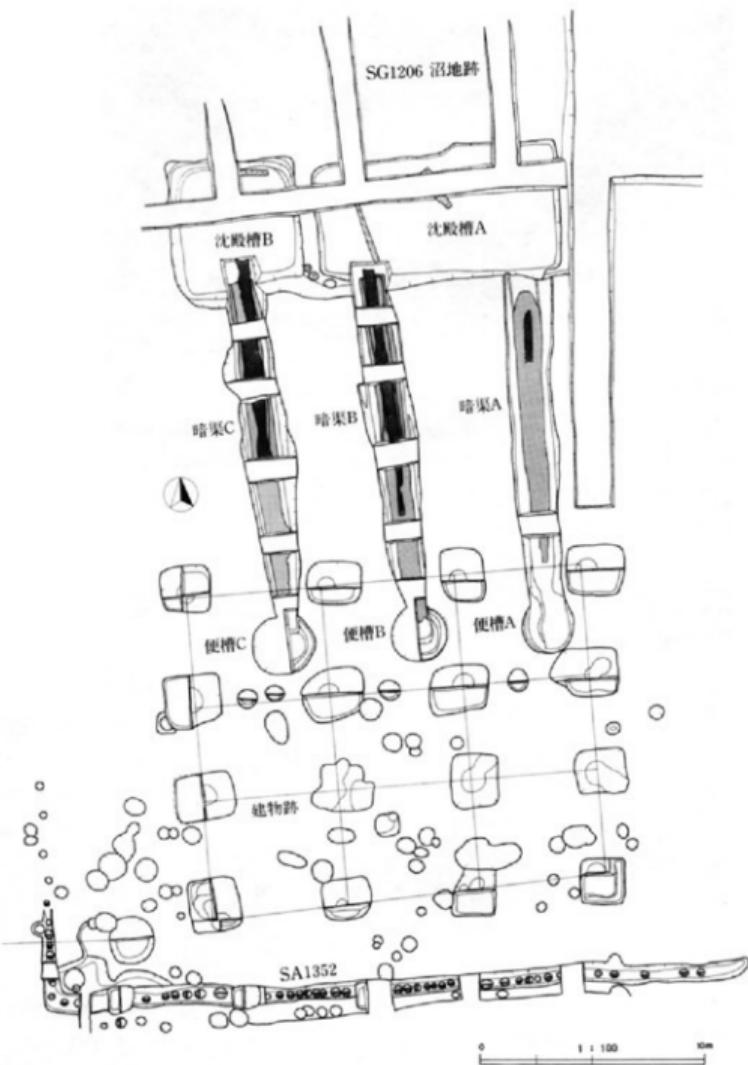
第4図 SB1351便所遺構

便所遺構は建物跡と建物跡内の3基の便槽(A・B・C)とそこから沼地側へ伸びる暗渠(A・B・C)、及び暗渠排出口付近のSG1206沼地跡を掘り込んだ2基の沈殿槽(A・B)からなる。

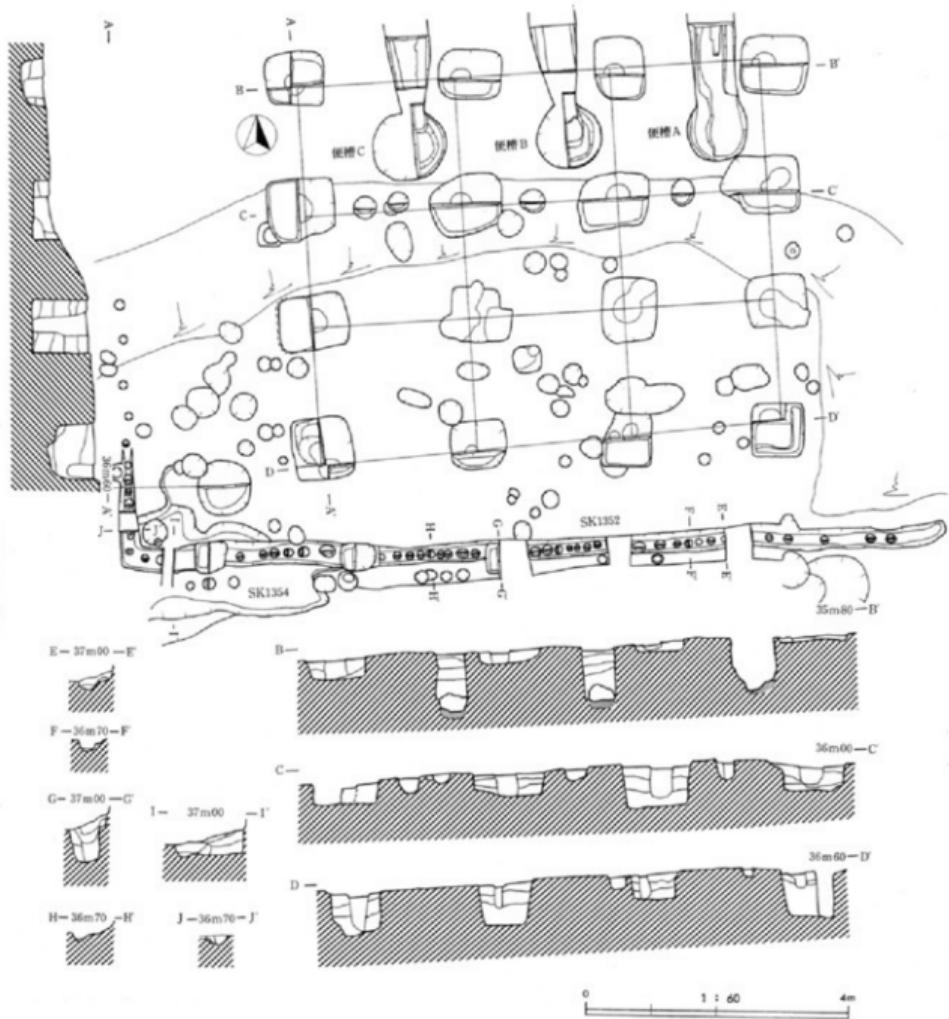
第5図 SB1351便所構築物跡、SA1352材木判明跡

調査地中央南側の地山粘土層面から下層古代整地層面で検出した便所遺構の建物跡である。梁間3間(1.8m+1.8m+2.1m)、桁行3間(2.4m+2.4m+2.4m)で北側2間が身舎、南側1間が扉部分となる。総柱南面廁東西棟の掘立柱建物跡である。北側から2列目の桁行柱列においては1間にごとに1基、約40cm西寄りに小掘り方が検出されている。建物方位は梁間が北で約4度西に振れる。柱掘り方の平面形は0.8m～0.9m×0.8m～1.2mの方形である。身舎部分の柱掘り方は、北側で大き

く削平され浅くなつており、最も遺存状況が良好な掘り方で確認面より深さ85cm、浅い掘り方で深さ6cmを計る。廓部分南桁行の柱掘り方は、身舎部分の柱掘り方に比して底面の深さにおいて30cm以上浅く、確認面より深さ35cm～70cmである。柱痕跡は、身舎部分掘り方が直径約25cmの円形で、深さは確認面より6cm～80cm、廓部分掘り方で直径約12cmの円形で、深さは確認面より20cm～35cmである。北側から2列目の桁行柱列小掘り方は、直径約35cmの円形で確認面より深さ20cm～25cmであり、柱痕跡は明確でない。柱掘り方には全て抜き取り痕跡が認められる。

S B1351便所遺構の南側及び西側に検出されたS A1352材木列塀は、その方向がS B1351便所遺構建物跡の建物方位とほぼ一致していることから、便所遺構に対する目隠し塀の機能を持つものとして、便所遺構と同時期に存在したと考えられる。またS A1352材木列塀の材抜き取り後の覆土からはヘラ切り後、撫で調整を施す須恵器壺が数点出土している。壺の形態は、第54次調査SG1031出土土器のうち9世紀第1四半期に位置付けられる16層出土土器に類似する(註13)。また覆土からは、秋田城跡においては8世紀末以降に出現するとされる赤褐色土器の破片も出土していることから、材木列塀抜き取り後に覆土が堆積した年代も9世紀第1四半期前後と考えられる。

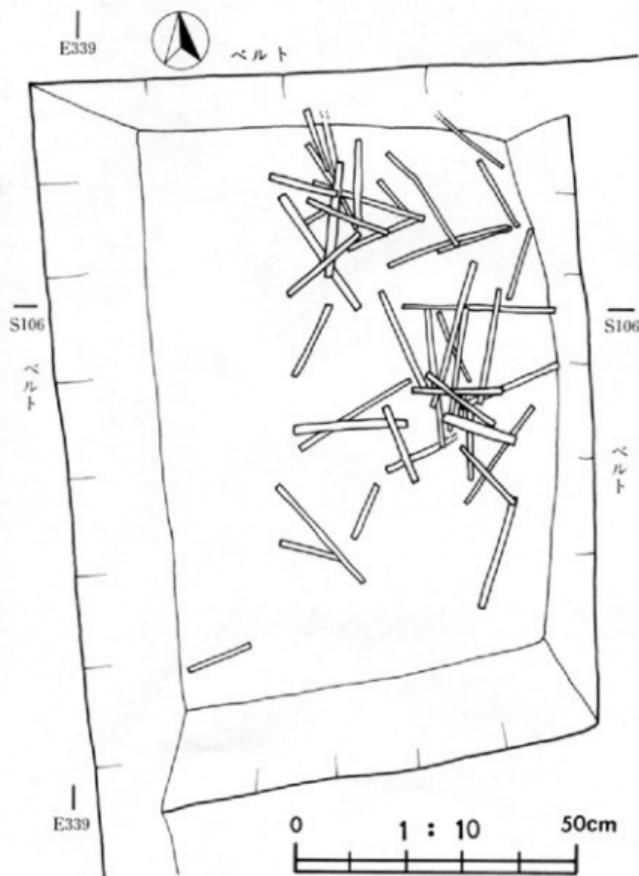
第9図 SB1351便所造構沈殿槽 B 箸木出土状況

下げ段階で各堆積層には種実等の食物残渣が確認され、また籌木が出土した。籌木は両方の掘り込みから出土したが、特に掘り込みBから集中して出土しており、下層で多数が一括して出土した状況を実測、写真撮影により記録した。掘り下げが終了した段階で、沼地掘り込みについては、一連の便所遺構において沈殿槽としての機能を持つものと判断された。

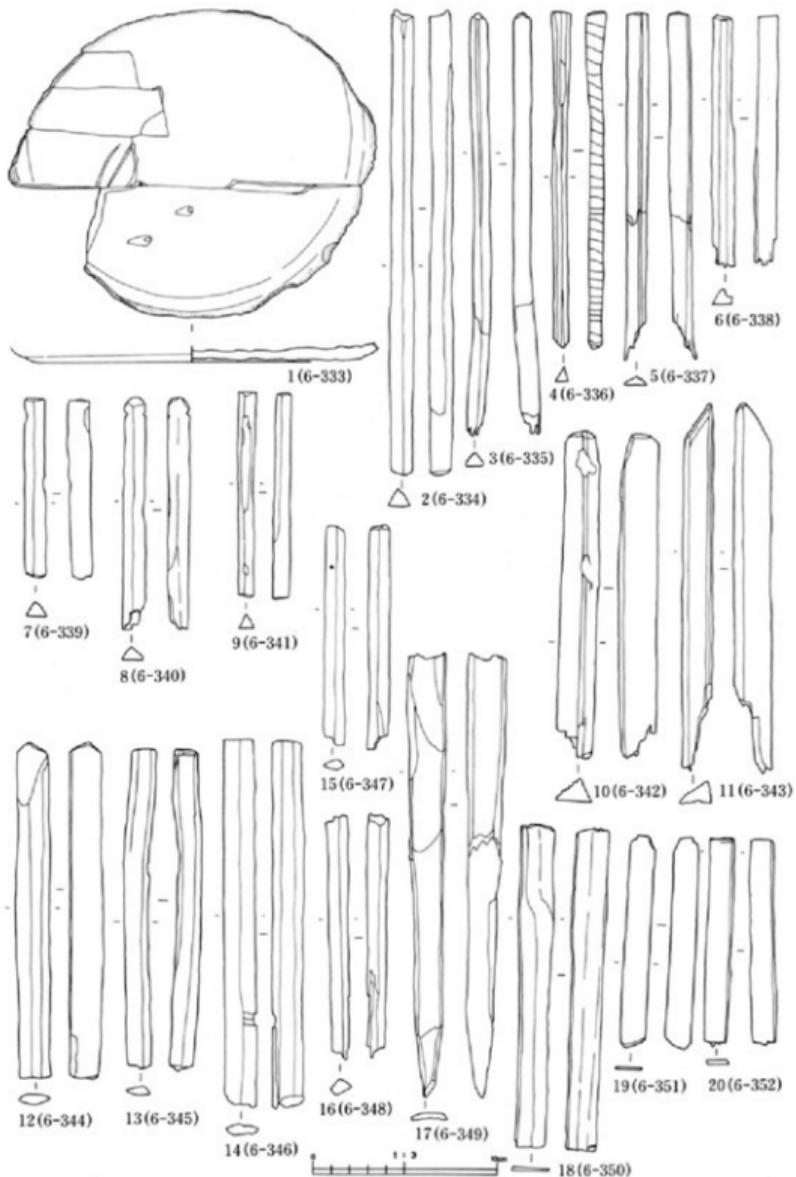
第10図 SB1351沈殿槽A出土木製品・箆木

木製品(第10図～第17図1～151)：1は挽物皿で口縁部付近は炭化し、欠損している。2～151は籌木でその断面形態から以下のように分類し、個々の詳細に

- A : 断面三角形のもの
1. 正三角形、あるいはこれに近いもの
 2. 二等辺三角形、あるいはこれに近いもの
- B : 断面菱形(算盤玉形)のもの
1. 菱形(算盤玉形)のもの
 2. 菱形の各辺に丸みのあるもの
- C : 厚さ 3 mm以下の薄板のもの

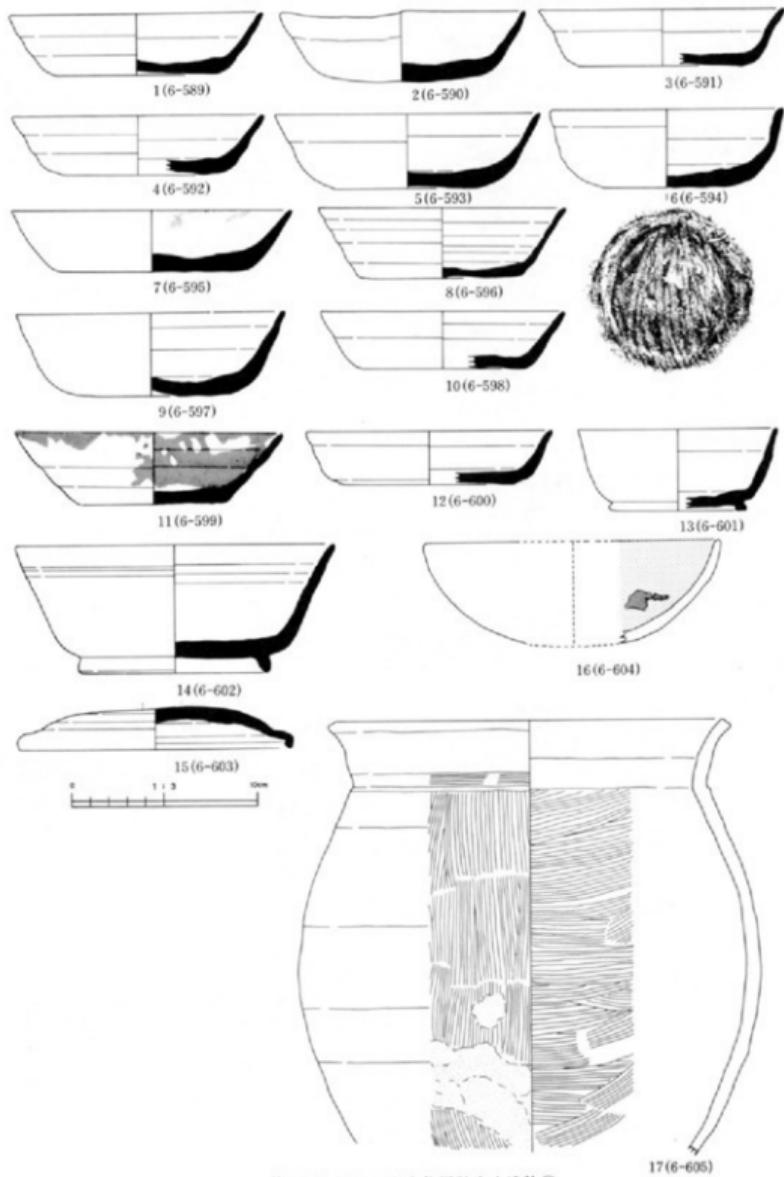
第77図 SI1380竪穴住居跡出土遺物①

須恵器(1～15)：1～12は壺で、6は底部外面を棒状の工具で撫で調整を施しているため切り離しは不明である。1はヘラ切り無調整、他はヘラ切り後、撫で調整を施している。7の内面口縁部には煤状炭化物、11の内外面には漆が付着している。13、14はヘラ切り後、台周縁に撫で調整を施す台付壺である。15は蓋でヘラ切り後、天井部外面に撫で調整を施す。

土師器(16～19)：16は丸底を呈する内面黒色処理の壺で、内面には部分的に漆膜が認められる。

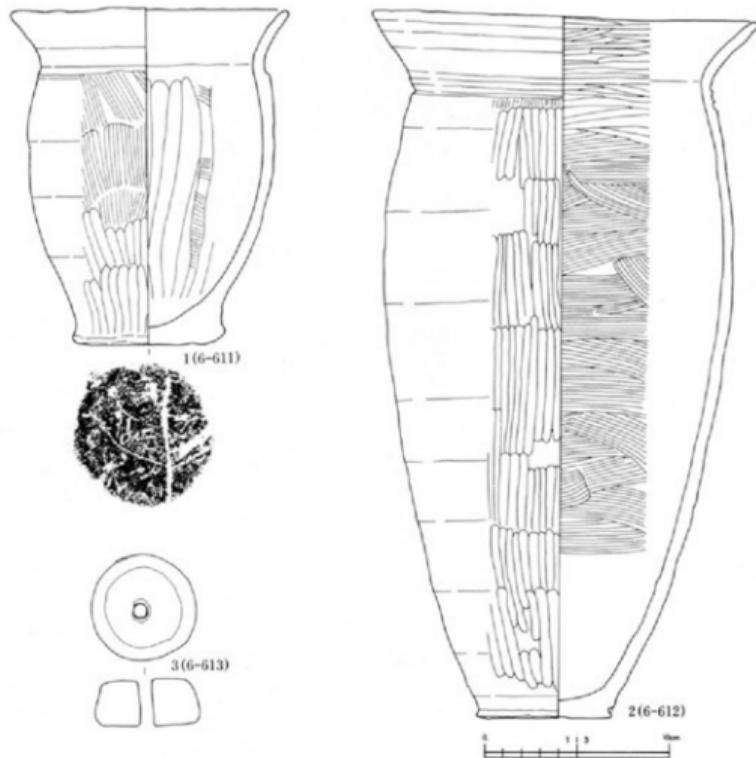
第81図 SI1382竪穴住居跡出土遺物

土器器(1・2): いずれも壺である。1は口縁部から頸部にかけて撫で調整を施し、頸部付近が段状を呈している。体部外面の上半から下半にかけて縦方向のカキ目調整、後に中半から下半にかけて縦方向のミガキ調整を施す。体部内面は口縁部から頸部にかけて撫で調整、上半から下半にかけて横方向のカキ目調整、後に縦方向のミガキ調整を施す。底部外面には木葉痕が認められる。2は頸部に三段の沈線が巡り、体部外面の口縁部から底部付近まで縦方向のカキ目調整、後に同方向のミガキ調整を施す。さらに口縁部から頸部にかけてカキ目調整を施した後、横方向のミガキ調整を施す。

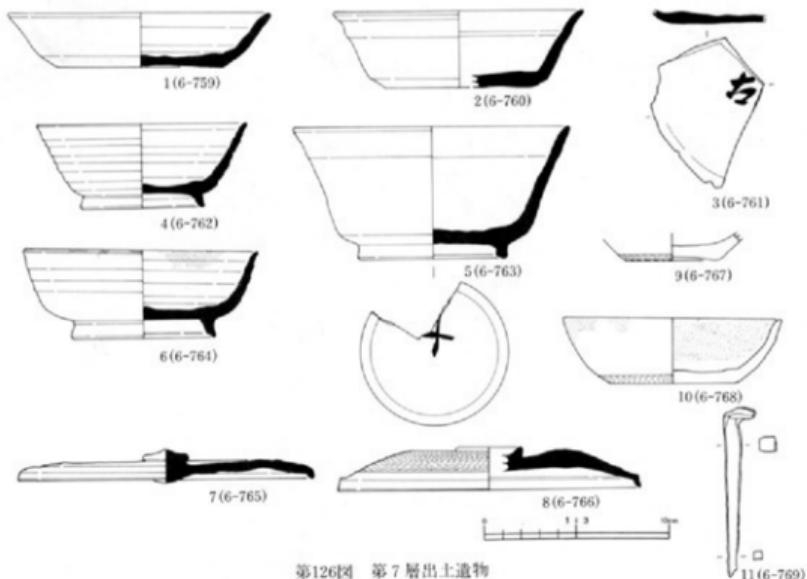
第126図 第7層出土遺物

須恵器(1～8)：1はヘラ切り後、ていねいな撫で調整を施す坏である。2はヘラ切り無調整の

坏である。3はヘラ切り後、軽い撫で調整を施す坏の底部破片であり、外面に「古」の墨書がある。4はヘラ切り後、台周縁に撫で調整、底部に軽い撫で調整を施す台付坏である。5、6は糸切りで、台周縁のみに撫で調整を施す台付坏である。6は口縁部内外面に煤状炭化物が付着しており、燈明皿として使用したと考えられる。7は天井部から体部にかけてケズリ調整を施すため、切り離し不明となっている蓋である。8は静止糸切り後、天井部外側から体部にかけてケズリ調整を施している蓋である。

赤褐色土器(9・10)：9、10は糸切り後、体部下端にケズリ調整を施す环である。

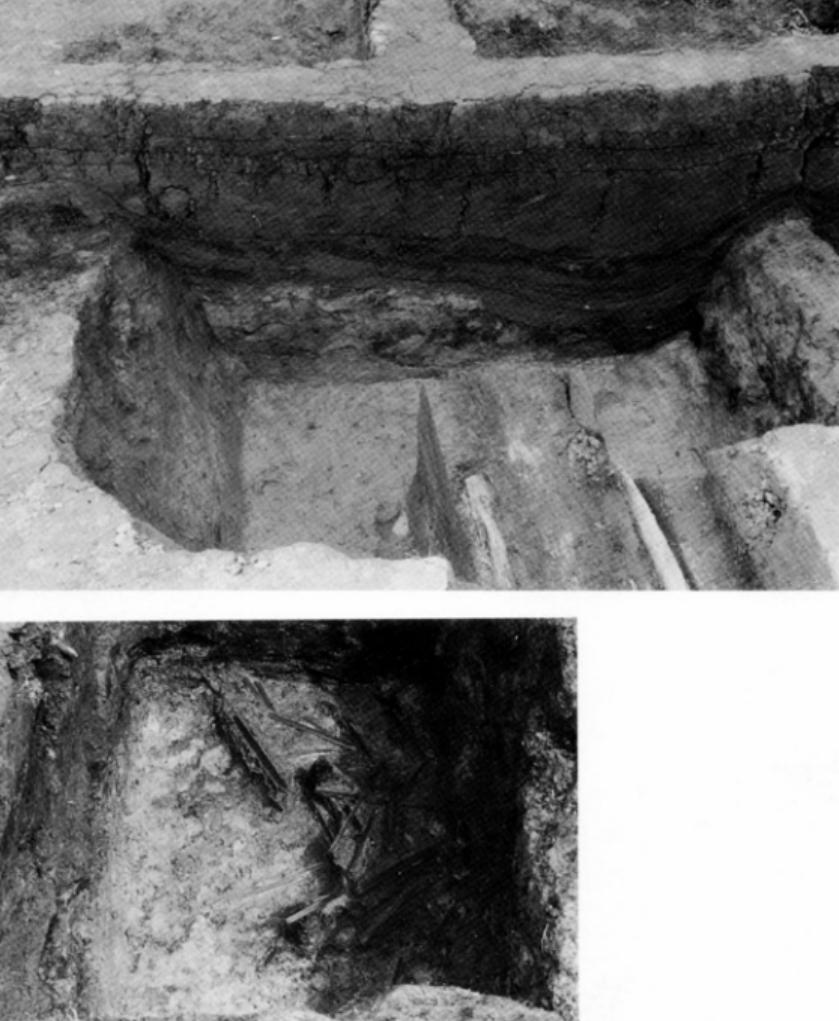
たところ、北東部に巨大なカマドをもつ竪穴住居跡SI1380及びこの住居跡に切られているSI1381、さらにSI1380カマドによって切られているSI1382を検出した(11月13日～24日)。このSI1380の床面の精査を行ったところ円形もしくは不整四角形の掘り方が4基検出され、検討の結果この大型竪穴住居跡の主柱穴と考えられ、掘り方の断ち割りを行った。この掘り方は柱の部分が
