秋田城跡

平成九年度秋田城跡調査概報

秋田市教育委員会
秋田城跡調査事務所

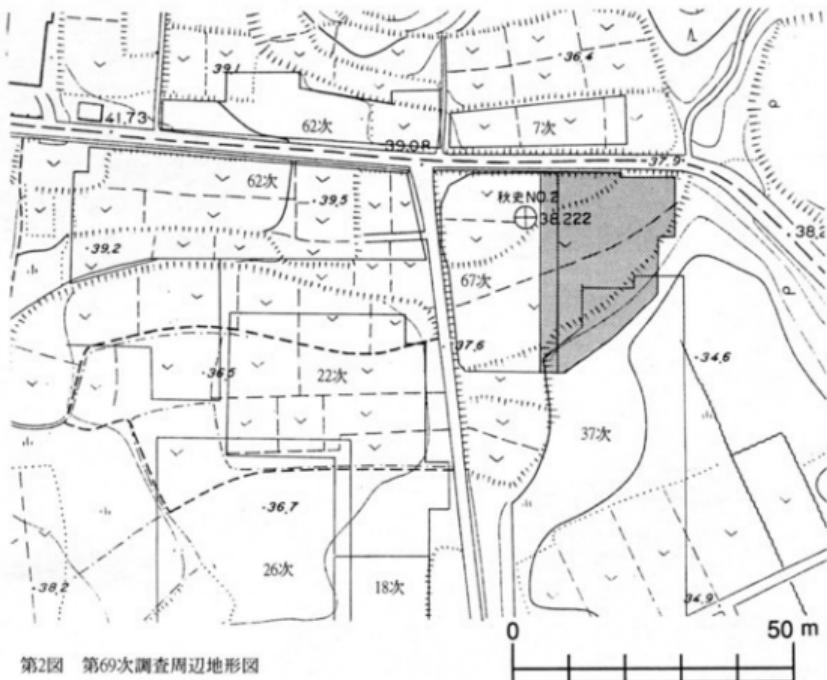
第2図 第69次調査周辺地形図

調査地北側は、外郭東門から東へ延びると推定される大路の延長線上にあたり、調査地南側は第63次調査で検出した古代の水洗便所遺構が面する沼地跡(S G1206沼地跡)の北側対岸部分に、また調査地東側はその沼地跡の沼尻付近にあたっている。調査地は第37次調査地の北側隣接地、第62次調査地と第67次調査地の東側隣接地であり、昨年度の第67次調査地では、小規模な掘立柱建物跡や竪穴住居跡、井戸跡等を検出している。現地形は、沼地に面し一段高く平坦に整地された南側及び東側に対し、北西側が更に一段高い状況で畠地であったものがそのまま竹藪となっていた。

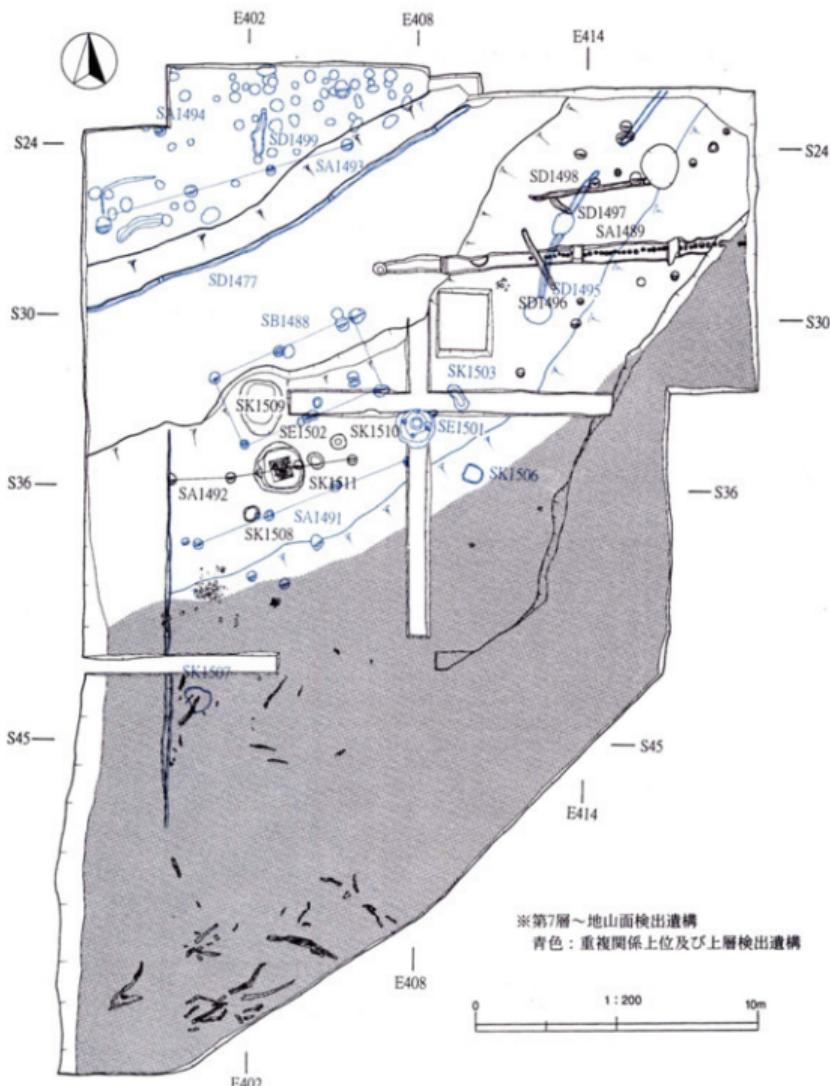
第4図 第69次調査検出遺構図②

調査区北西側の地山飛砂層面で検出された。直径15cm~40cmの小柱掘り方群である。

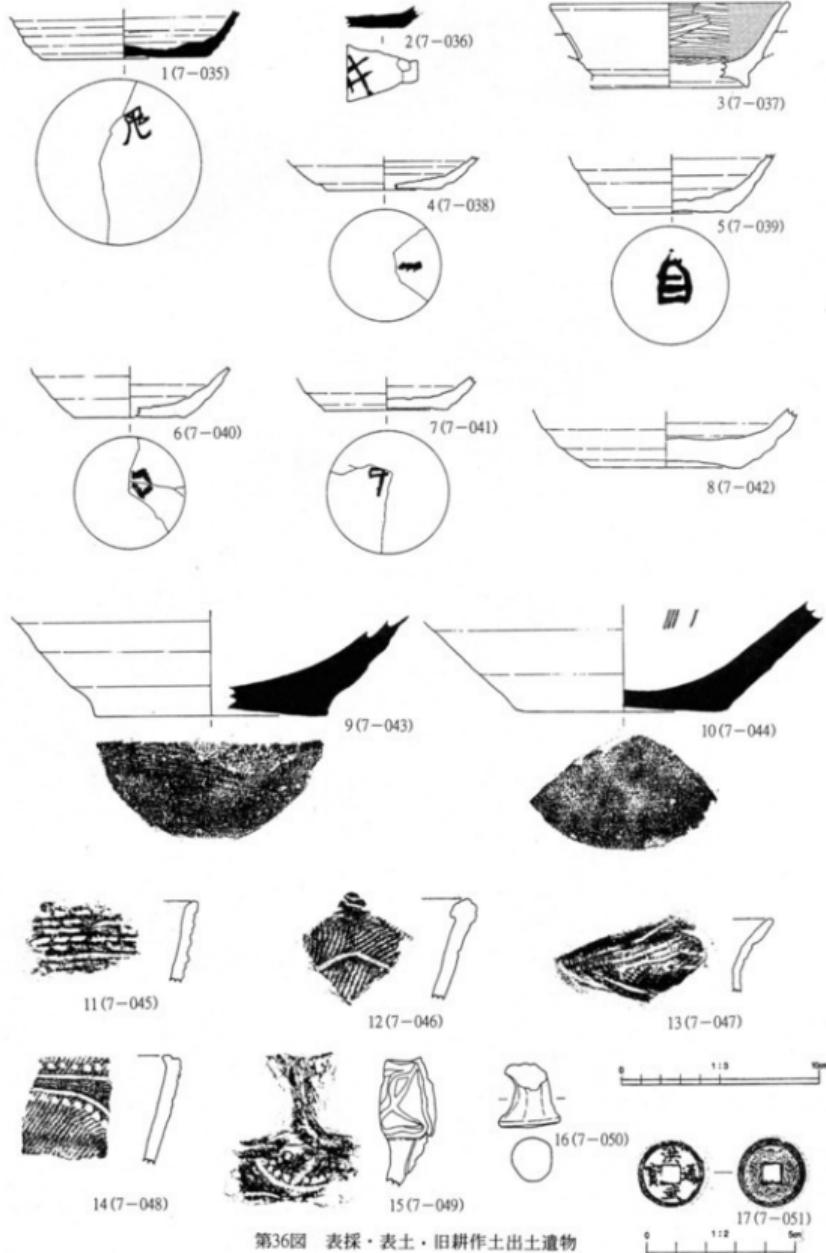
第36図 表採・表土・旧耕作土出土遺物

須恵器(1・2)：1はヘラ切り後、撫で調整を施した壺である。底部に「鬼」の墨書がある。2はヘラ切り後、撫で調整を施した壺の底部片である。底部に「井ヶ」の墨書がある。

土師器(3)：耳部分が欠損した双耳壺(台付き壺)である。

赤褐色土器(4～7)：いずれも糸切り無調整の坏である。4、6、7は底部に判読不能の墨書がある。5は底部に「目」の墨書がある。

縄文土器(11～15)：11は浅鉢形土器の口縁部、12～15は深鉢形土器の口縁部破片である。11は羊歯状文が施されている。12は小突起を有し、L R 単節斜縄文(横位回転)の地文に、沈線が施されている。14、15はL R 単節斜縄文(横位回転)の地文に沈線とそれに平行する刺突文及びその沈線に区画される磨消帯により文様が施されている。15は突起を有する。

銭貨(17)：洪武通宝(初鋳年1368・明)の銅錢である。

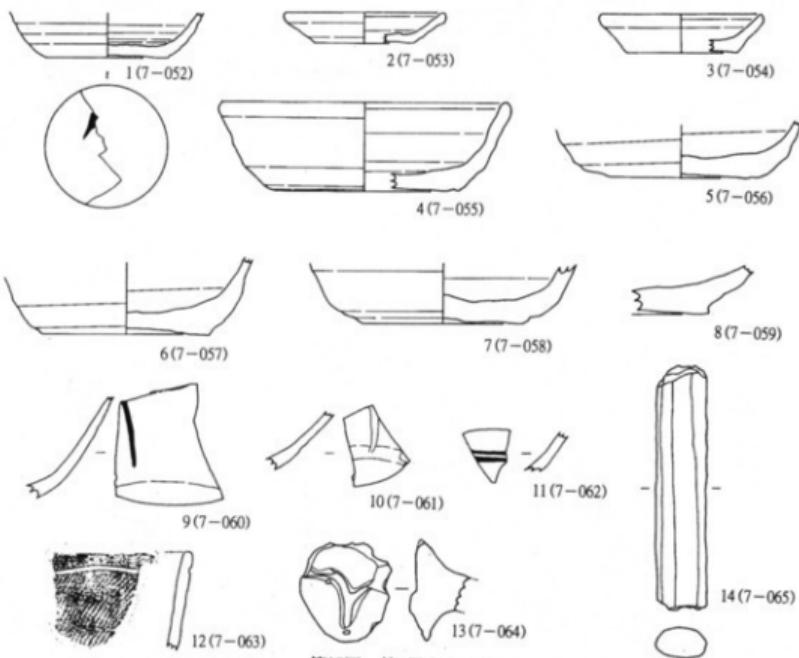
第37図 第4層出土遺物

赤褐色土器(1)：糸切り無調整の壺である。底部に判読不能の墨書がある。

かわらけ(2~8)：2~3は糸切り無調整、ロクロ成形の小型皿である。4は糸切り無調整、ロクロ成形の大型皿である。5~8も体部上半から口縁部が欠損しているものの、糸切りでロクロ成形の大型皿となると考えられ、底部周縁から体部立ち上がりにかけてのみ部分的に軽い撫で調整が施される。8は無調整で従来の大皿と形態が異なり塊形となる可能性があるが、欠損により明確でない。

縄釉陶器(9)：輪花壺の体部破片で、外面に劃花文がある。胎土は硬質である。

陶磁器(10・11)：いずれも青磁碗の体部破片である。10は外面に幅広の掘り込みで浮彫様の蓮弁があり、11は内面に片切彫の文様がある。

繩文土器(12)：深鉢形土器の口縁部破片である。LR単節斜繩文(横位回転)の地文に、沈線と磨消帶により文様が施される。

石製品(14)：石劍で、上部と下部とともに欠損している。石質は凝灰岩である。

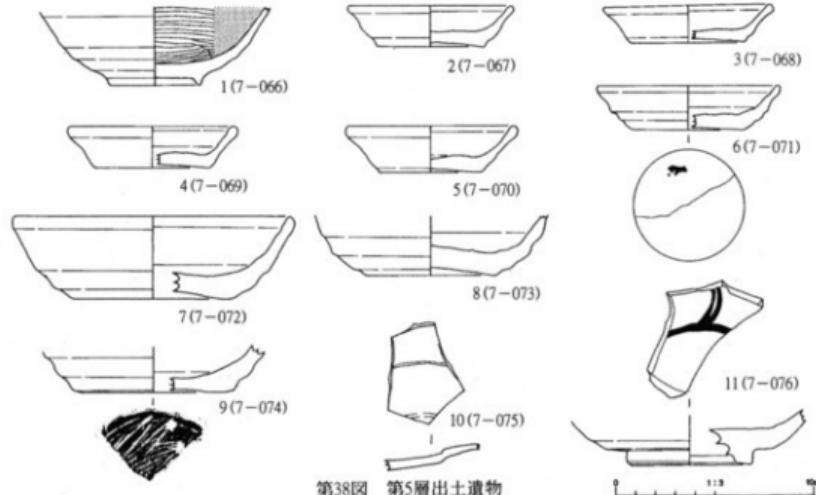
第38図 第5層出土遺物

土師器(1)：台付壺である。糸切りで台周縁及び底部に撫で調整を施す。

かわらけ(2~9)：2~6は糸切り無調整、ロクロ成形の小型皿である。6は底部に墨痕がある。7は糸切り無調整、ロクロ成形の大型皿である。8、9も体部上半から口縁部が欠損しているものの、糸切りでロクロ成形の大型皿となると考えられる。8は無調整、9は底部にやや幅のある線状の圧痕が認められる。

灰釉陶器(10)：段皿である。内外面に刷毛塗りで施釉しており、内面に重ね焼き時の高台の発着痕がある。

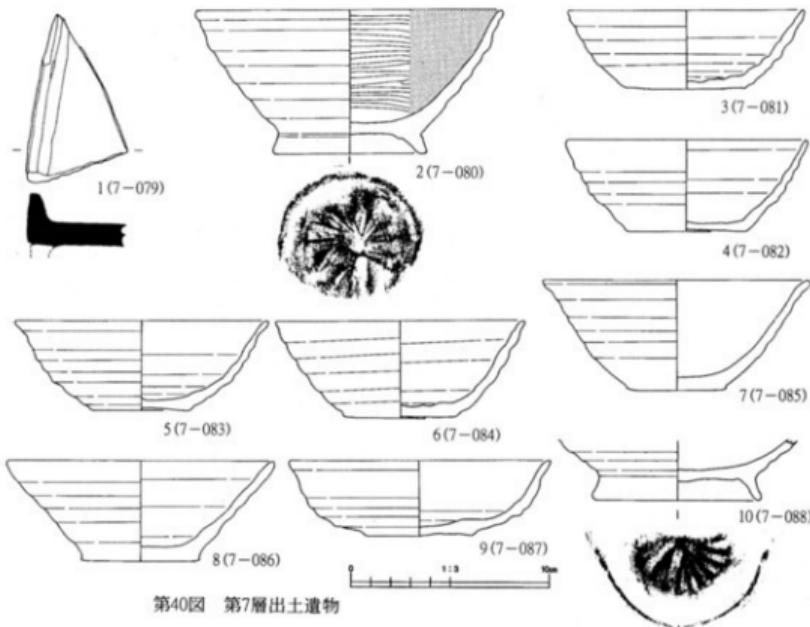
第40図 第7層出土遺物

土師器(2)：台付壺である。底部に菊花状の調整痕が認められ、切り離しは不明である。

赤褐色土器(3～10)：3～9は糸切り無調整の壺である。9は歪みが激しい。10は台付壺で、底
部に菊花状の調整痕が認められ、切り離しは不明である。

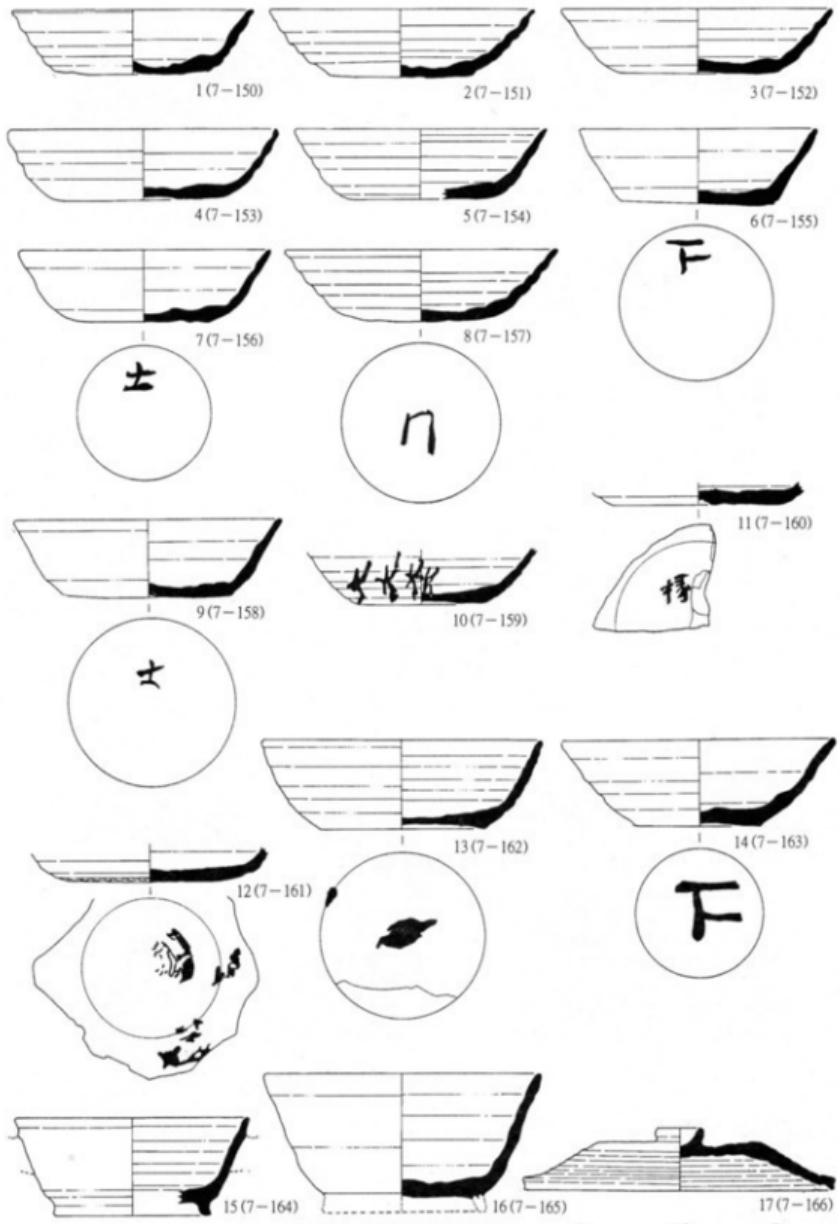
第45図 第10層出土遺物①

須恵器(1～17)：1～3、6、8はヘラ切り後、ていねいな撫で調整を施す坏である。4、5、7、9はヘラ切り後、撫で調整を施す坏である。10、11はヘラ切り後、軽い撫で調整を施す坏である。12はヘラ切り後、ケズリ調整を施す坏である。13、14は糸切り無調整の坏である。6は底部に

「下」、7は底部に「上」、8は底部に「門」、9は底部に「土」、10は体部に横位で「大大大」の習書、11は底部に「掾」、12は底部に判読不能の墨書がある。13は底部に「申カ」もしくは「中カ」の墨書がある。14は底部に「下」の墨書がある。15は耳部分の欠損した双耳坏(台付坏)である。16は高台部分の欠損した台付坏である。17はヘラ切り後、天井部に撫で調整を施す蓋である。

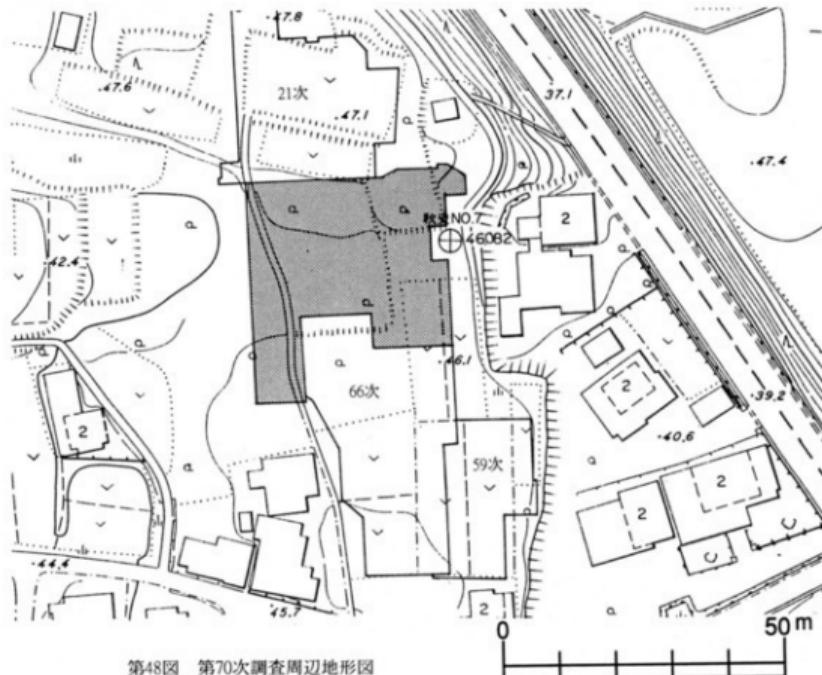
第48図 第70次調査周辺地形図

表土除去作業は調査区南側より開始した。調査区南側では、表土は現表土、畑地の耕作土、旧耕作土、国営調査時及び第66次調査時の埋め戻し土からなり、厚さは60cm~110cmあり、やや厚くなっている。調査区中央から北側にかけては、表土は徐々に薄くなり30cm~60cmとなる。表土は、現表

土、耕作土、旧耕作土、第21次及び第66次調査時の埋め戻し土からなる。調査区北側から中央東側にかけては、表土下に第3層褐色砂層の堆積が認められ、調査区中央南側には第66次調査区の第3層褐色砂層(弥生時代以前の遺物包含層)の一部と思われる土層の堆積が認められた。調査区中央から南東側にかけて及び西側中央から南西側にかけては搅乱と削平により表土直下はほとんど浅黄色地山飛砂層面となっており、一部では地山飛砂層直下の黒褐色腐植土層が露出していた。遺構存在面は、調査区北側から中央南東側にかけて及び西側中央から南西側にかけては第3層面及び地山飛砂層面、中央西側から南側にかけては地山飛砂層面と地山腐植土層となっていると推定された。表土を除去しながら各グリッドの土層観察用のベルトについても写真撮影、実測を行っていった(7月29日～9月4日)。

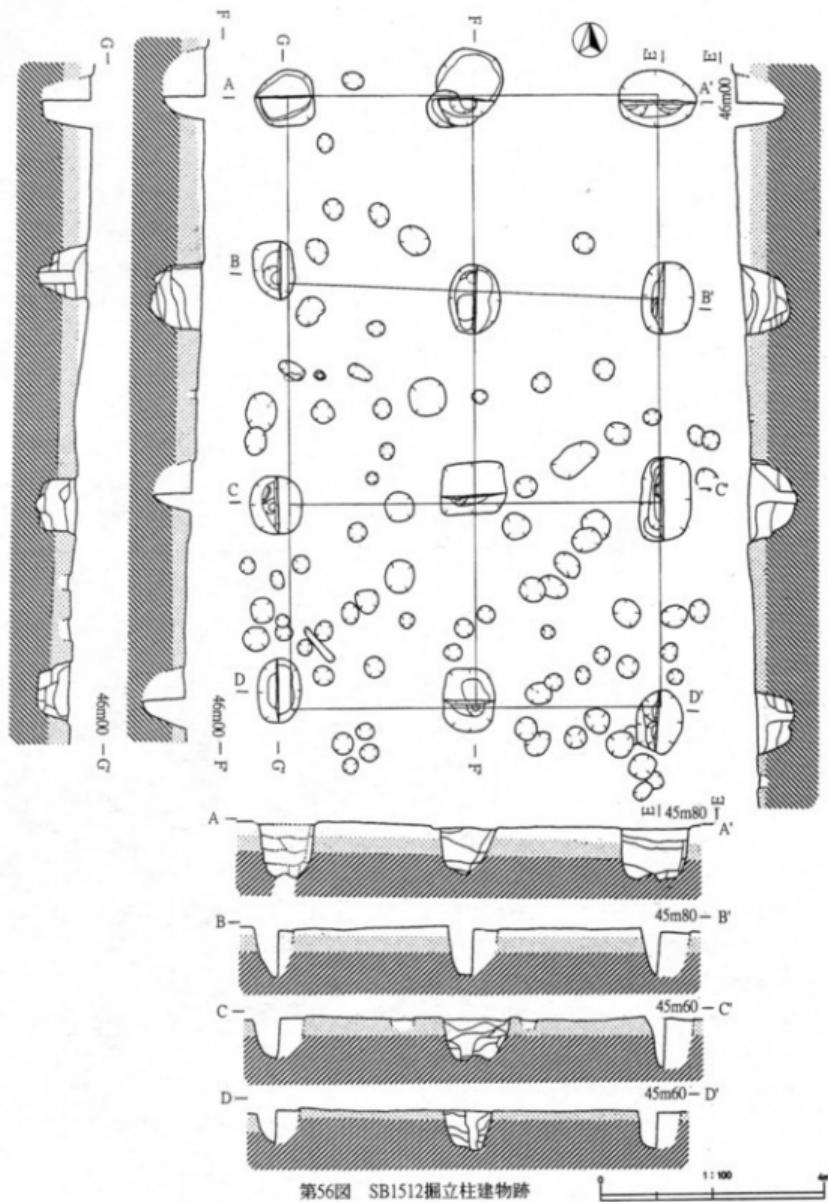
第56図 SB1512掘立柱建物跡

C類掘立柱建物群については、新たにS B1512が検出されたことにより、S B1499、S B1450、S B1451、S B1512が南北方向に列をなし、東西棟で南面するS B313と組み合い、逆L字状を呈するという建物配置が裏付けられた。また、S B1512が他のC類掘立柱建物と同様にS B1451とともに並倉のような建物構造となることにより、南北に配列された並倉構造の建物は、2間×2間と2間×3間の総柱建物の組み合わせとなることが判明した。

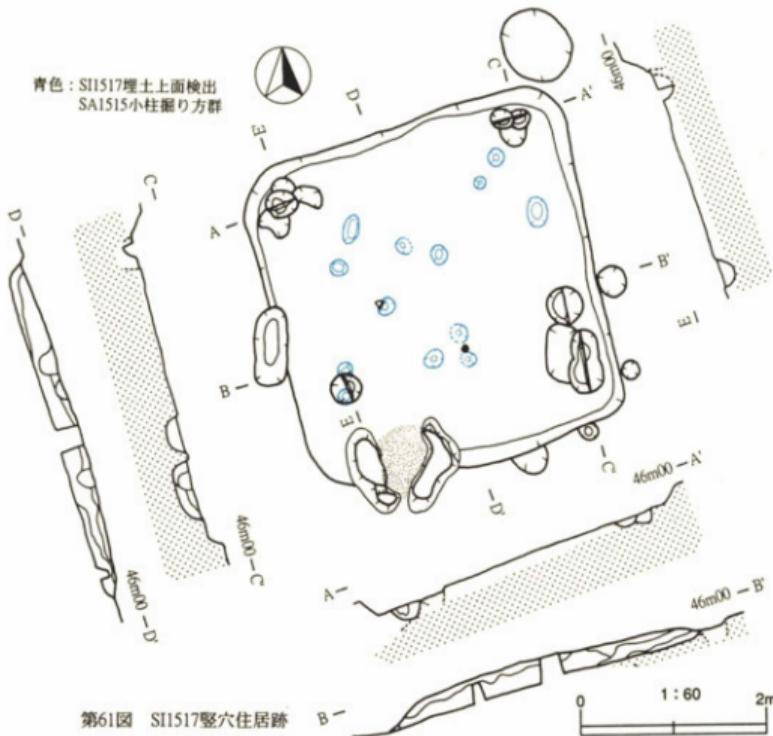
第61図 SI1517堅穴住居跡

調査区西側中央の地山腐植土層面及びS K 1525の埋土上層面で検出された。長径5.2m×短径2.6m、

青色: SI1517埋土上面検出
SA1515小柱掘り方群

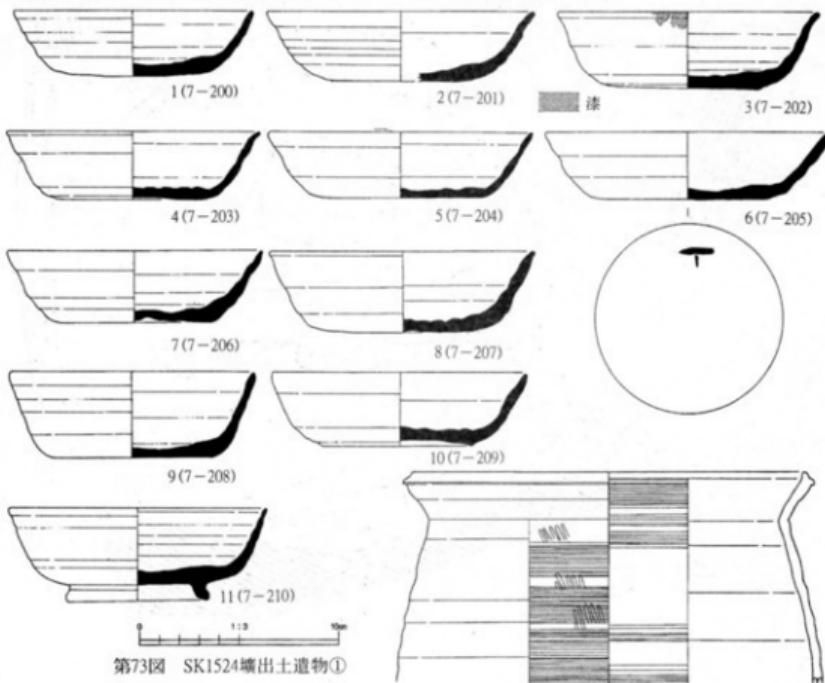
第73図 SK1524出土遺物①

須恵器(1~11)：1、9はヘラ切り後、軽い撫で調整を施す坏である。2~8はヘラ切り後、撫で調整を施す坏である。2には内外面に火ダスキが認められる。3は口縁部内外面に漆膜の付着が認められる。4は外面の口縁部に重ね焼き痕跡が認められる。6は底部に判読不能の墨書がある。10は糸切り無調整の坏である。口唇部の内面を擦り、なめらかにしている。11はヘラ切り後、台周縁に撫で調整を施す台付坏である。

赤褐色土器(12)：長胴甕の体部上半から口縁部である。内外面にロクロ利用のカキ目調整後、撫で調整を施す。外面の撫で調整が軽いところにはタタキ目痕が認められる。

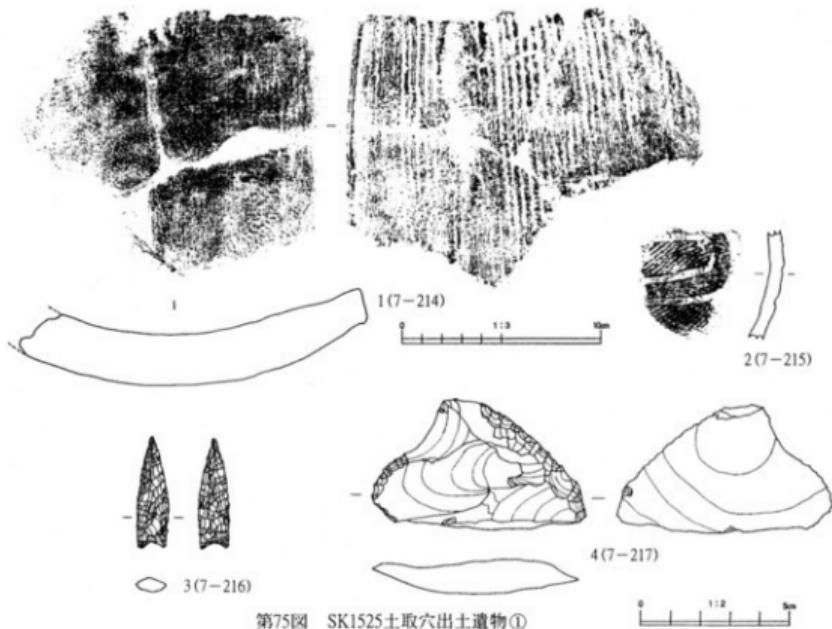
第75図 SK1525土取穴出土遺物①

石製品(3・4)：3は無茎石鏽である。4は搔器で、片面調整により刃部を作り出している。石質はいずれも硬質頁岩である。

土師器(5)：長胴甕である。口縁部から頸部にかけて多重沈線が巡り、段状を呈する。体部外面に縦方向のミガキ調整を施す。内面は口縁部に横方向の撫で調整、頸部から底部にかけては木口状工具による横方向の撫で調整を施す。底部外面には笠葉痕が認められる。

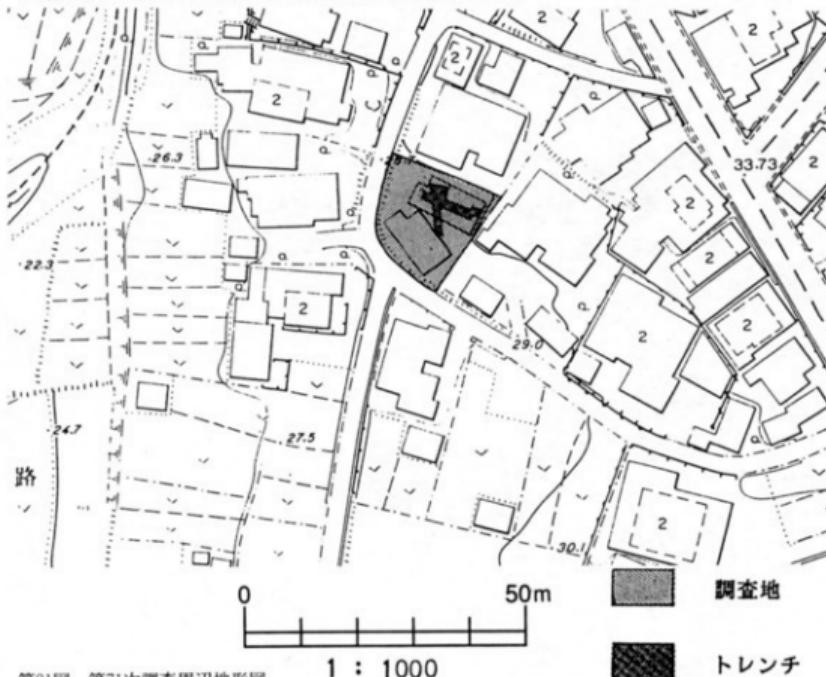
第81図 第71次調査周辺地形図

調査地東側では、宅地の造成に伴う削平により造成土直下が地山となっており、遺物包含層は確認されなかった(3月25日)。南北方向トレントを掘り下げた結果、南北方向に約6.2m、北側で東に約2m屈曲して伸びるS X1530木道跡が検出された。また東西方向トレントの東端にS E1529井戸跡が確認されたため、東側に一部拡張を行った。南北方向トレントの土層断面実測を行った(3月26日)。

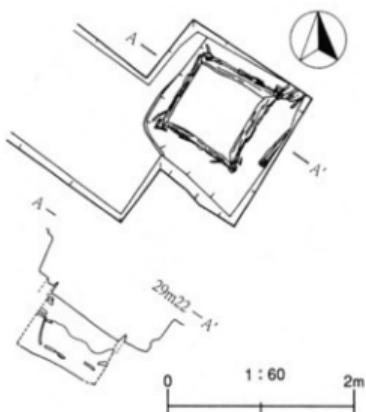
第83図 SE1529井戸跡

S E1529の掘り下げ及び断面実測と併行して、調査地全体の平面実測及び写真撮影を行った(3月27日～3月28日)。S E1529の補足の実測と写真撮影を行った(3月29日)。記録化終了後、木道の材及び井戸材の取り上げを行い調査を終了した(4月1日)。

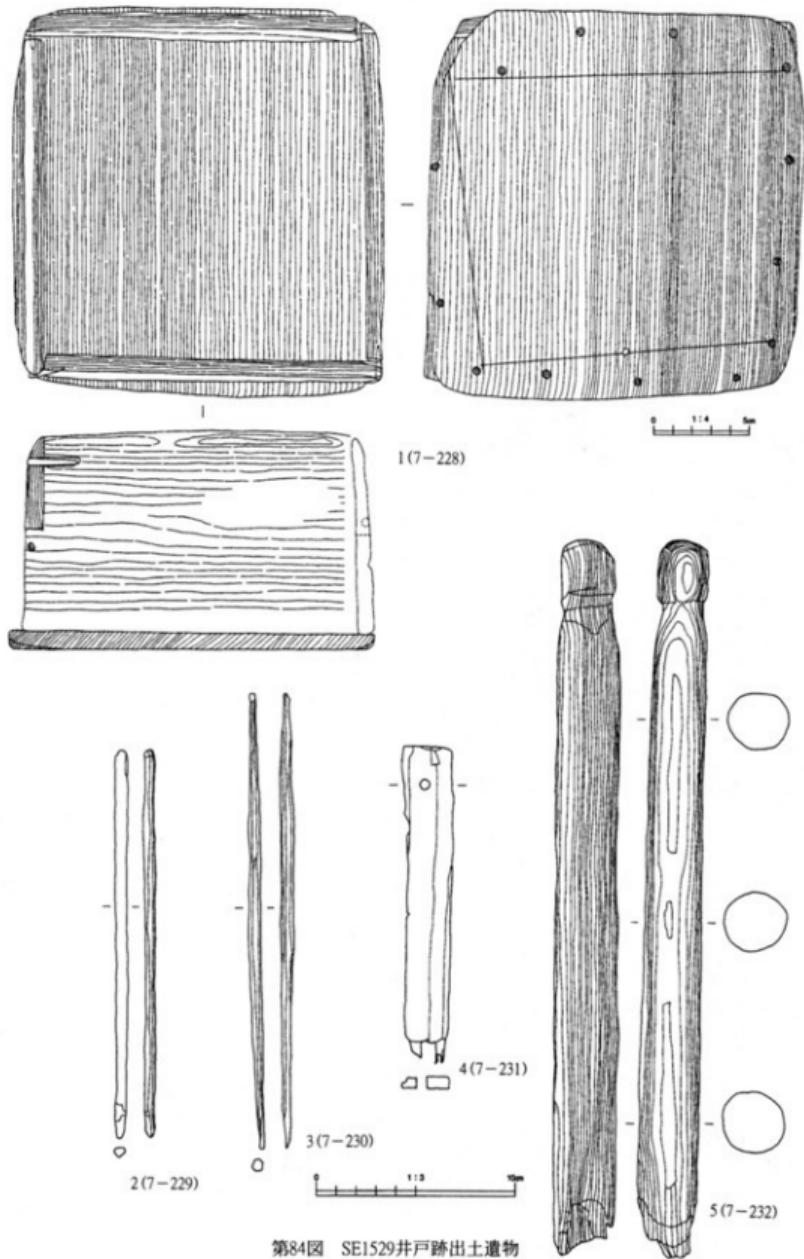
第84図 SE1529井戸跡出土遺物

全て井側内埋土出土である。また、井側内から1点のみであるが瓦質の土器と思われる小破片が出土している。

木製品(1～5)：1は柵である。板を組み合わせて木釘で止めている。2、3は箸と考えられる。4は幅の狭い板状の不明木製品で、一方の端部に円形の穴を穿っている。5は棒状の不明木製品で、一方を丸く面取りし、くびれをつけている。もう一方は欠損している。

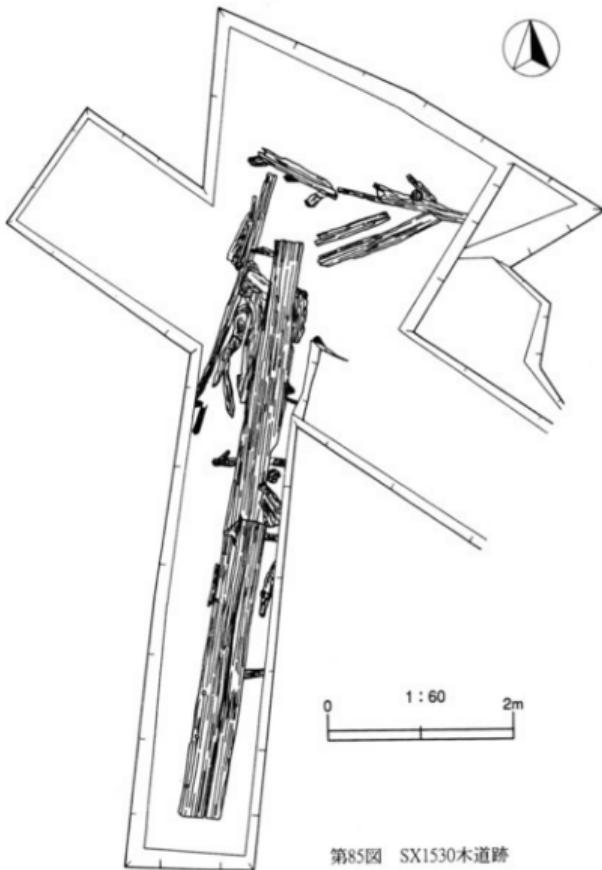
第85図 SX1530木道跡

木道の長さは南北方向に約6.2cm、北側で東に屈曲し1.4m以上伸びる。木道は湿地部分に沈下防止のため枕木の機能をする加工材や自然木を置き、その上に板材を敷く構造となっている。また、木道設置部分はやや傾斜面となっているため、斜面下方の西側に杭で止めた側板を設け、木道のズレを抑える構造となっている。南北方向に敷かれた2枚の板材のうち、南側の板材には一方端部付近に一定間隔で小穴が認められ、建築部材を転用したものと考えられる。

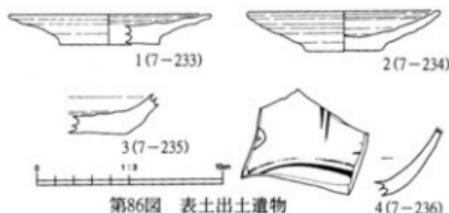
第86図 表土出土遺物

かわらけ(3)：糸切り無調整、ロクロ成形の大型皿である。

陶磁器(4)：青磁碗の体部破片である。内面片切彫の文様がある。

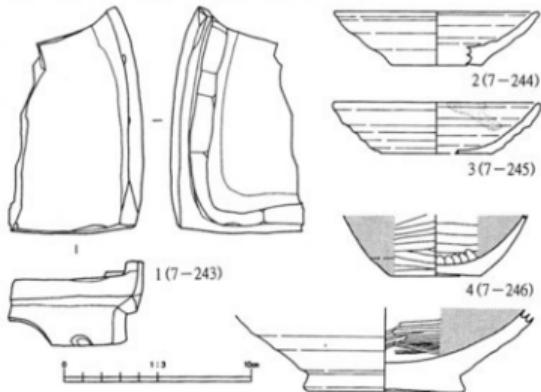
第88図 第3層・第4層出土遺物

須恵器(1)：脚付の風字硯である。

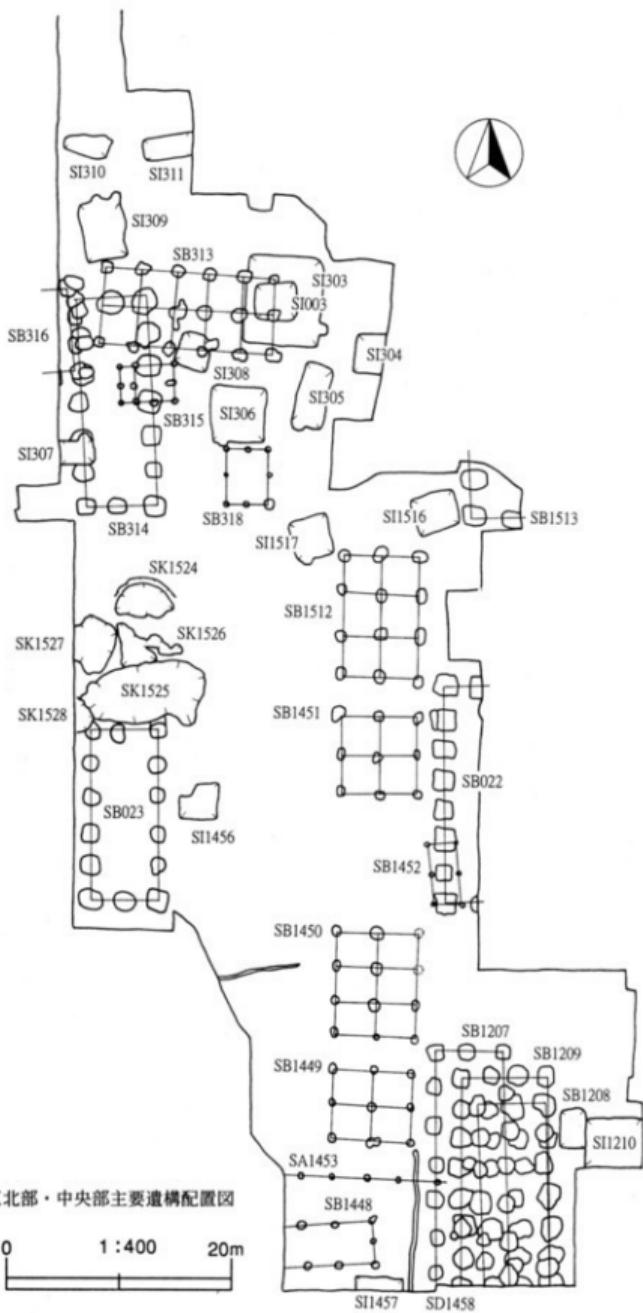
第90図
焼山地区北部・中央部主要遺構配置図

外郭内でのC類掘立柱建物群全体の位置関係については、西側へのプラン展開の可能性も含め、未検出遺構が多いと考えられることから明確ではない。現時点での目安として、南北方向に列をなす建物の桁行中央の柱筋と政府中軸線との東西の距離は、約136m（約453尺）となっている（註24）。

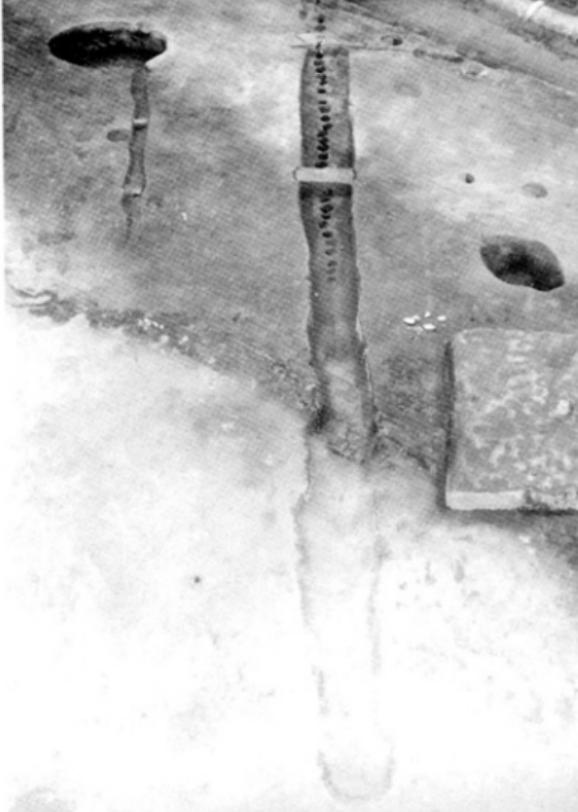
図版9 上：SA1489材木列塙跡（西から）
下：SA1489材木列塙布掘り断面

材木列壙の布掘り溝とその中に壙の材である丸太材の一部とその痕跡が検出されている。

布掘り溝は東西方向に13m30cm以上にわたり検出されているが、さらに調査区外である東の沼地側の方向へ伸びる状況が確認される。布掘り溝自体は幅50cm~65cm、確認面から底面まで深さ30cm~65cmである。

布掘り溝内には、直径10cm~20cmの円形で、深さ(長さ)30cm~60cm以上の丸太材の痕跡が36ヶ所確認され、そのうち6ヶ所には木材の遺存が確認される。そのうち最も遺存状況が良好な丸太材は直径13cm、長さ35cm以上である。また、布掘り溝には全体に材抜き取り、切り取りのための掘り込みが確認されている。そのため、布掘り溝西寄りの部分では丸太材の痕跡は確認されなかった。
