# 秋田城跡

平成13年度秋田城跡調査概報

秋田市教育委員会  
秋田城跡調査事務所

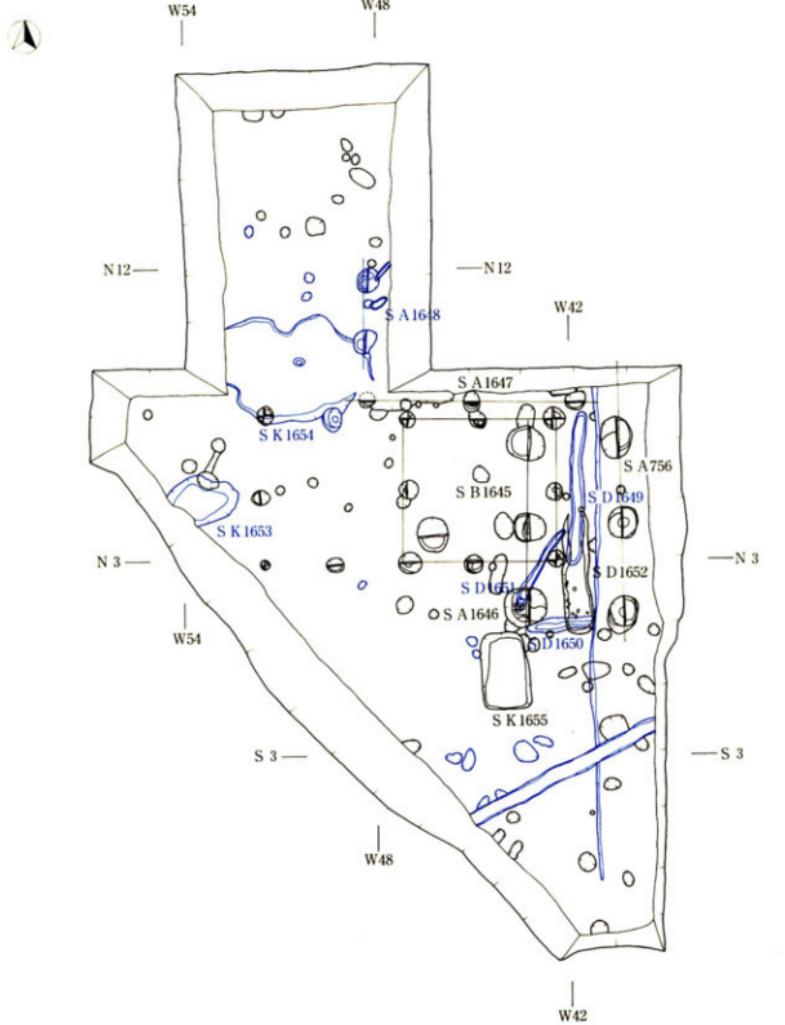
第3図 第77次調査検出遺構図

調査の結果、掘立柱建物跡1棟、柱列3列、溝跡4条、土坑跡3基等が検出され、この地域の遺構の広がりや利用状況を把握することができた。

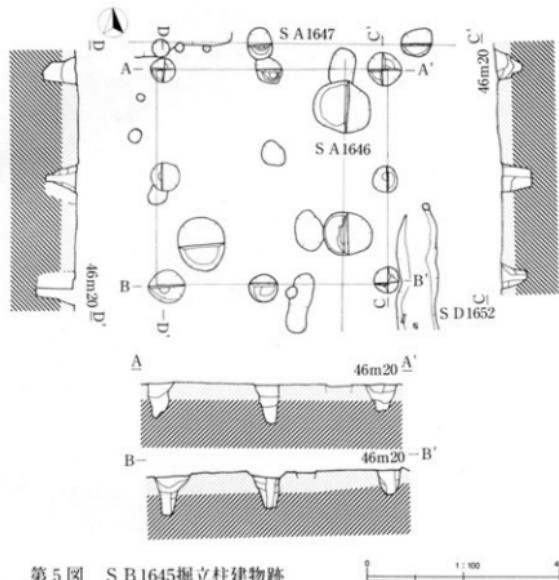
第5図 S B 1645掘立柱建物跡

調査区中央の地山飛砂層面で検出された。建物は梁間2間(2.2m+2.2m)、桁行2間(2.4m+2.4m)の東西棟の掘立柱建物跡である。建物方位はほぼ真北を向いている。柱掘り方は長径55cm~80cm×短径50cm~70cmの楕円形で深さ55cm~75cmである。柱掘り方に抜き取りが入るもの、直径15cmの柱痕跡が認められる。S A1647、S D1651と重複し、これらよりも古い。

調査の結果、掘立柱建物跡1棟、柱列3列、溝跡4条、土坑3基等を検出した。S B756については、西側約2mの位置に南北方向に3基以上の柱掘り方からなるS A1646を検出したものの、柱掘り方の規模、埋土に違いが認められることと、建物とすれば柱筋が若干通らないことを考慮し、一つの建物を構成するものではないと考えられた。また、S B953A・B・Cに対応する建物が検出される予想された調査区の北西部ではS A1648とS K1654のほか小ピットが数基検出されたのみで、対応する建物跡は検出されなかった。調査区中央部、正殿跡の約7m西の位置で地山飛砂層面で検出されたS B1645は、建物方位については正殿跡とほぼ同じであるが、小規模な建物で柱掘り方も小さい。

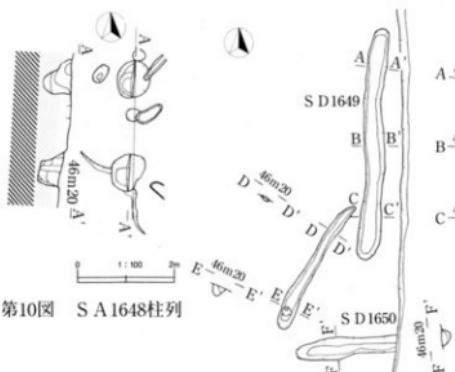
第10図 S A 1648柱列

調査区北側の第3層明褐色土・明褐色粘土層面で検出された。2基の柱掘り方よりなる南北方向の柱列で、方位は北で約1度東に振れる。柱間隔は1.8mである。柱掘り方は長径70cm×短径60cm~70cmの梢円形および不整形で深さ55cm~60cmである。いずれの柱掘り方にも抜き取りが入り、柱痕跡は認められない。

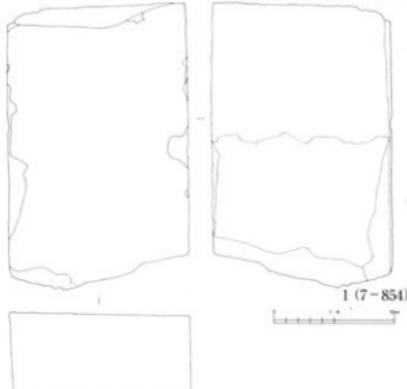
第13図 S D 1652溝跡出土遺物

壇（1）：埋土出土である。焼成は良好であるが灰白色のやや軟質である。

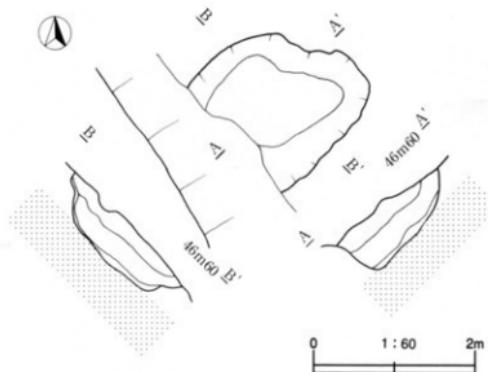
第14図 SK 1653土坑

調査区西側の第3層明褐色土層面で検出された。西側は調査区外のため不明であるが、現状では長径1.1m以上×短径0.8m、深さ50cm～60cmの楕円形の土坑である。埋土には多量の炭化物が混入し、埋土から出土した須恵器、土師器、赤褐色土器にも多量の炭化物が付着している。

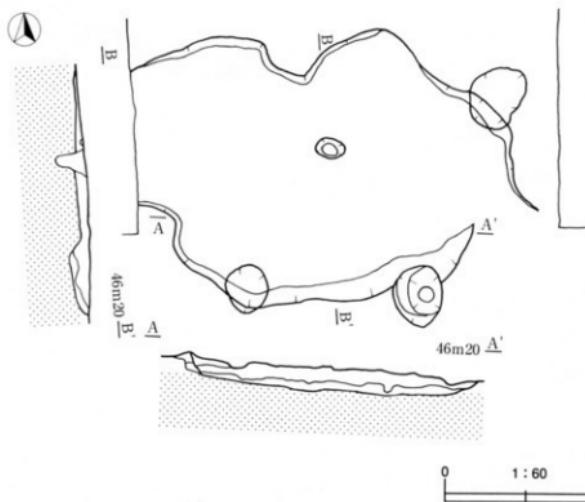
第16図 SK 1654土坑

るが、現状では長辺2.3m以上×短辺1.6m、深さ10cm～30cmの歪んだ楕円形の土坑である。埋土には多量の炭化物が混入し、埋土から出土した須恵器、土師器、赤褐色土器の小破片にも多量の炭化物が付着している。

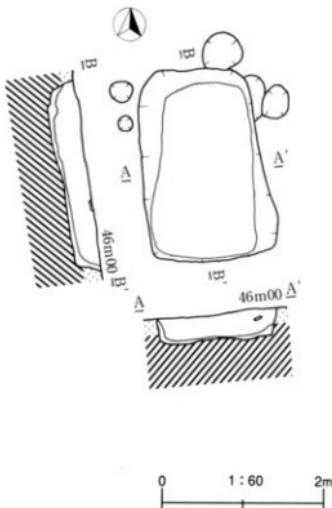
第17図 SK 1655土坑

調査区中央の地山飛砂層面で検出された。長辺2.4m×短辺1.5m、深さ30cm～40cmの隅丸長方形の土坑である。埋土には明黄褐色粘土が多量に混入し、瓦の破片が数点出土している。

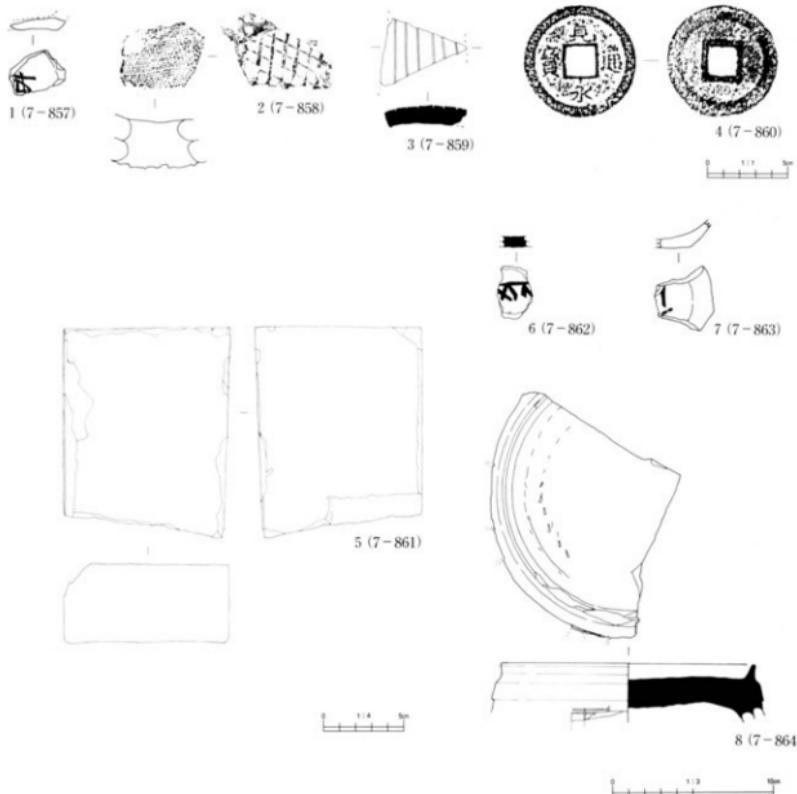
第18図 表土・旧耕作土・第3層明褐色土・明褐色粘土層出土遺物

赤褐色土器（1）：糸切り痕のある壺の底部破片で、外面底部に判読不能の墨書がある。

瓦（2）：格子目平瓦の破片である。凹面には布目が残り、凸面には格子目のタタキ痕が認められる。色調は灰白色を呈する。

円面硯（3）：脚部破片で、透かし窓の切り込みは認められるが、数については不明で、縦方向に6条の沈線を施している。

銭貨（4）：寛永通寶の銅銭である。

埴（5）：幅13.8cm、厚さ6.5cmで途中で折れているため長さは不明である。各面に型詰め時の木目と思われる縞状の圧痕が認められる。黒褐色を呈し、焼成良好である。

須恵器（6）：ヘラ切り痕のある底部破片で、外面底部に判読不能の墨書がある。

赤褐色土器（7）：糸切り痕のある底部破片で、外面底部に判読不能の墨書がある。

円面硯（8）：海部は、磨滅が激しくかなり使用されたものと考えられる。墨痕のほか赤色顔料もわずかに付着している。脚部の透かし窓は、5～6ヶ所と考えられ、縦方向の沈線を3～4条施している。

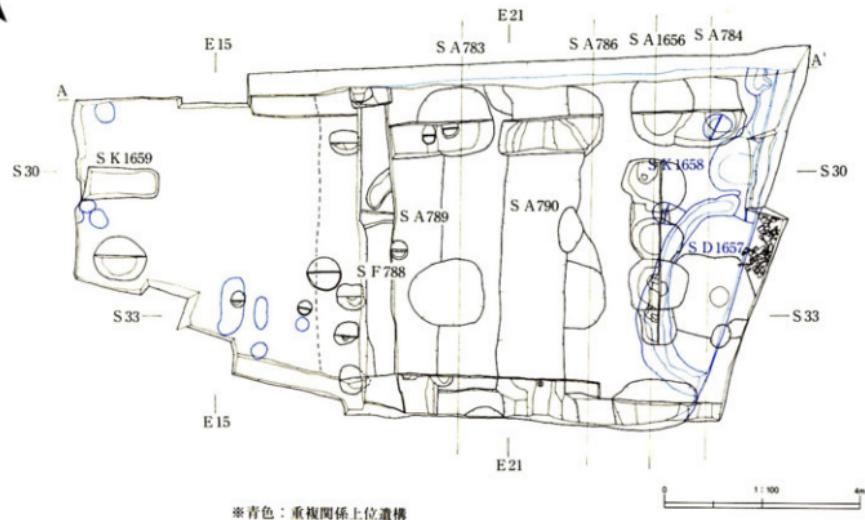
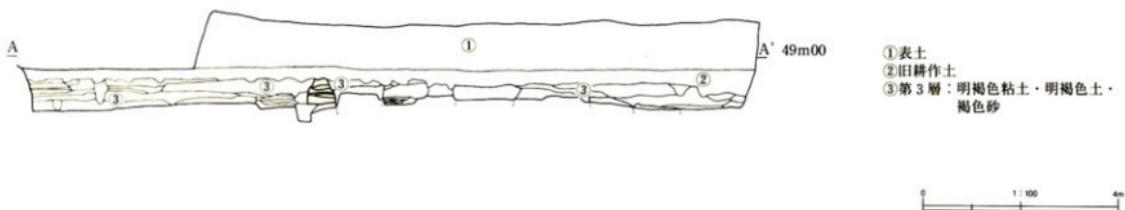
第20図 第78次調査検出遺構図・土壟断面図

第78次調査では調査区の全域で遺物の包含層の堆積が認められた。調査区内の基本層序をまとめると以下のようになる。

第1層 表土：現表土

第2層 旧耕作土：護国神社建立以前の畠地耕作土。

第3層 明褐色粘土・明褐色土・褐色砂層：調査区の全域に堆積する。古代の遺物包含層である。

築地壌崩壊後の整地層の可能性もある。最上層面ではS F 788、S D 1657、S K 1658が検出され、下層ではS A 783・784・786・789・790・1656が検出された。また、調査区東側中央部で平瓦、丸瓦が集中して出土し、調査区外東側にも広がっていると考えられる。

地山飛砂層：調査区全域は浅黄色砂の飛砂が地山となっている。S K 1659の検出面。

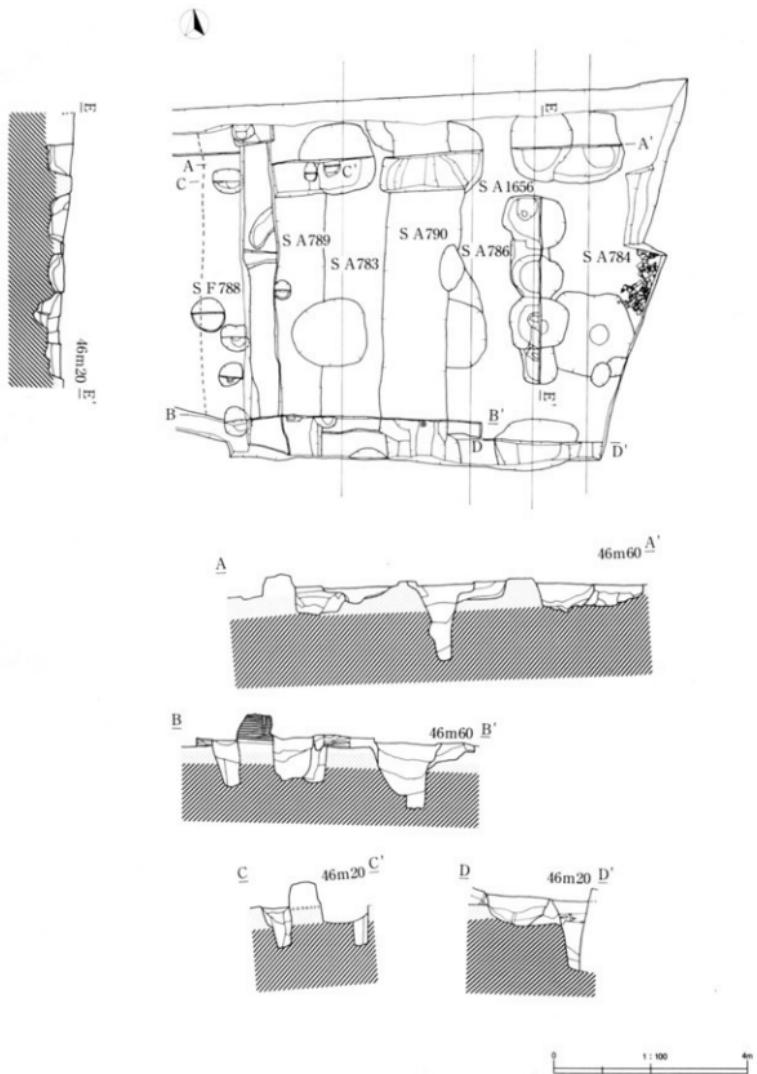
第21図 S F 788築地壠跡、S A783・784・786一本柱列壠跡、S A789・790材木壠跡、S A1656柱列

調査区中央部の第3層明褐色土・明褐色粘土・褐色砂層最上層面で検出された。政府の南辺から東辺にかけてS A789の内側に位置して屈曲することが確認されている築地壠跡である。今次調査ではその北側が検出された。積み土は幅70cm～80cm、高さ40cm～50cmが遺存している。築地構築時の添柱の掘り方と考えられる柱穴が築地壠の両脇に検出されたことから、築地壠の基底幅は約1.4mほどであったと考えられる。添柱掘り方はS F 788の西側で3基検出され、北と南側でそれぞれ対応する柱掘り方が確認された。柱掘り方は長径60cm×短径50cm、深さ90cmである。柱間間隔は北から3.3m+1.8mである。S A789と重複し、これよりも古い。

調査区中央部の第3層明褐色土・明褐色粘土・褐色砂層下層面で検出された。政府の南辺ではS F 788とS A789の間に位置し、東辺では東側（外側）に屈曲することが確認されている一本柱列壠跡である。今次調査ではその北側に2基の柱掘り方が検出された。柱間間隔は柱掘り方の中心で約3.4mである。柱掘り方は長径1.5m～1.6m×短径1.2m～1.4mの楕円形で深さは約30cmである。S A789と重複し、これよりも新しい。

調査区東側の第3層明褐色土・明褐色粘土・褐色砂層下層面で検出された。政府南辺ではS A786の北側（内側）に位置し、東辺では東側（外側）に屈曲していることが確認されている一本柱列壠跡である。今次調査ではその北側に2基の柱掘り方が検出された。柱間間隔は掘り方の中心で約3.8mである。柱掘り方はS A1656の柱掘り方に壊されているものの、長径1.7m×短径1.4m～1.7mの楕円形と考えられ、深さは約40cmである。S A1656と重複し、これよりも古い。

調査区東側の第3層明褐色土・明褐色粘土・褐色砂層下層面で検出された。政府南辺ではS A783の北側（内側）に位置し、東辺では東側（外側）に屈曲していることが確認されている一本柱列壠跡である。今次調査ではその北側に2基の柱掘り方が検出された。柱間間隔は柱掘り方の中心で約3.5mである。柱掘り方はS A790に壊されており不明であるが、現状では1.4m×0.7m～0.9m以上の楕円形を呈すると考えられ、深さは約35cmである。S A790と重複し、これよりも古い。

調査区中央部の第3層明褐色土・明褐色粘土・褐色砂層下層面で検出された。政府の南辺から東辺にかけてS F 788の外側に位置して屈曲することが確認されている布掘りを伴う木材壠跡である。今次調査ではその北側が検出された。上端部で幅0.8m～1.0m、下端部で幅50cm～60cm、深さは北側が

約60cm、南側が約85cmである。S F 788、S A 783と重複し、S F 788よりも新しく、S A 783よりも古い。

調査区中央部の第3層明褐色土・明褐色粘土・褐色砂層下層面で検出された。政府の南辺ではS A 789の南側（外側）に位置し、東辺ではS A 783とS A 786の間に位置していることが確認されている。布掘りを伴う材木掘跡である。今次調査ではその北側が検出された。上端部で幅1.4m～1.6m、下端部で幅35cm～50cm、深さは北側で約1.6m、南側で約1.4mである。北側は中央よりやや西寄りの部分が最深部となり、南側では東側面部が最深部となる。S A 786と重複し、これよりも新しい。

調査区東側の第3層明褐色土・明褐色粘土・褐色砂層下層面で検出された。政府の東辺でS A 784の西側（内側）の位置で柱掘り方が6基南北方向に並んだ状況で検出された。中央部では4基の柱掘り方が重複しており、柱間間隔は一定していないと考えられる。柱掘り方は重複したり調査区外にのびているため不明なところもあるが、概ね長径0.8m～1.6m×短径0.7m～1.3mの楕円形で深さ30cm～70cmである。S A 784と重複し、これよりも新しい。第38次調査で検出されたS A 698に接続する可能性がある。

築地塀跡はS F788の北側部分を検出し、これは北側のS F729Bに接続するものと考えられた。今次調査で検出されたS F788基底部の東、西側には地山飛砂層上に地山粘土である黒褐色腐植土と明褐色粘土がいくつかの層となって堆積していることが確認された。遺構の重複がないS F788西側では基底部から0.8m～1.0mの幅で、遺構の重複がある東側では基底部から約1.0mの位置から東に50cmの幅で確認された。これは築地塀を構築する際に脆弱な飛砂層の上に粘土をつき固めた堅い基盤を設け、沈下を防いだものと考えられる。また、この基盤を掘る柱掘り方がS F788の西側で3基、東側でS A789東側面で重複する位置に2基検出された。これらは築地塀構築の際の添柱を立てた掘り方

材木塀跡のうち1列はS F 788を切って構築した状態でS D 789の北側部分を検出し、これはその方向位置から北側第38次調査検出のS D 719に接続するものと考えられた。以上のことからS D 789は第38次調査と同様に秋田「出羽櫓」創建築地塀崩壊後に掘られた布掘り溝であることが確認され、東辺区画施設の南半部については、布掘りを伴う材木塀であることが明確になった。これまでの調査成果から単なる溝ではなく布掘りを伴う材木塀と考えられるため、遺構番号をS D 719・789からS A 719・789に改めた。3列検出された一本柱列塀跡ともう1列の材木塀跡はその方向と位置から第38次調査検出のS A 705~707とS A 697に接続することが確認された。S A 784を切っているS A 1656はその方向と位置から第38次調査検出のS A 698に接続する可能性がある。

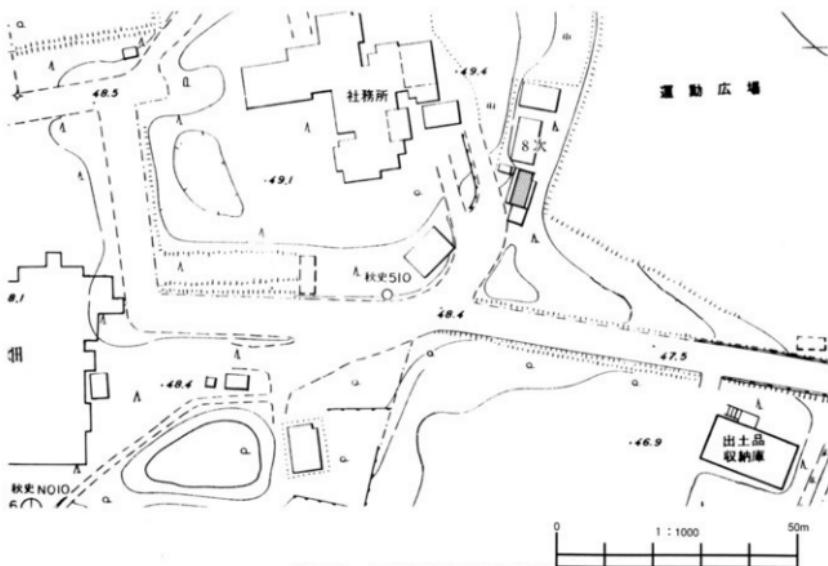
第26図 第79次調査周辺地形図

調査地は政府北東隅から東に約130m、推定東大路から北に約60mの地点に位置している。調査地北側で昭和47年に実施した第8次調査では溝跡、小ピット、カマド状遺構等が検出されており、今次調査地周辺も遺構の存在が予想される地区である。

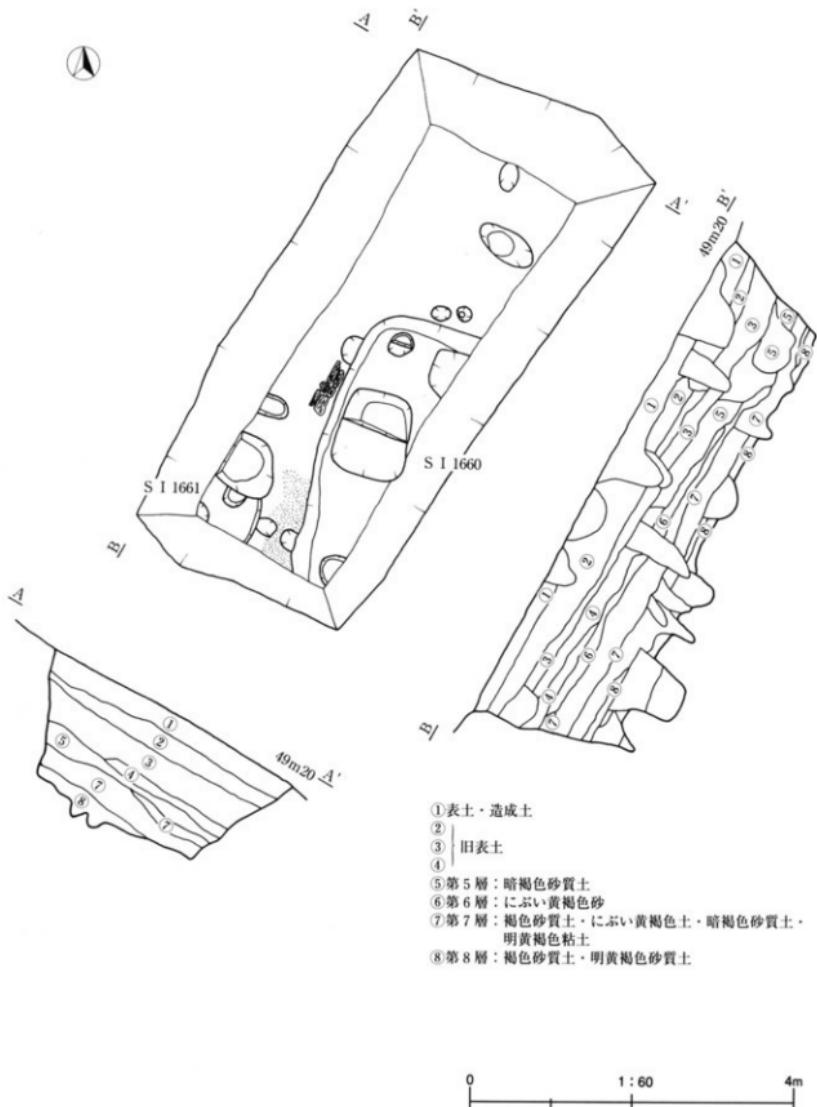
第27図 第79次調査検出遺構図・土層断面図

- 第1層 表土・造成土：現表土と宅地の造成土。
- 第2層 暗褐色砂質土・黒褐色砂・明黄褐色砂：旧表土。
- 第3層 黒褐色砂質土・黄白色砂・暗褐色砂質土：旧表土。
- 第4層 黄白色砂・にぶい黄褐色砂・褐色砂：旧表土。
- 第5層 暗褐色砂質土：調査区北半部に堆積する今次調査最上層の古代の遺物包含層。赤褐色土器小破片が多数混入する。小ピット3基の検出面。
- 第6層 にぶい黄褐色砂：調査区南半部に堆積する古代の遺物包含層。
- 第7層 褐色砂質土・にぶい黄褐色土・暗褐色砂質土・明黄褐色粘土：古代の遺物包含層。焼土、炭化物が混入する。柱掘り方4基の検出面。
- 第8層 褐色砂質土・明黄褐色砂質土：今次調査の最下層の古代の遺物包含層。炭化物が多量に混入する。S I 1660・1661の検出面。
- 地山飛砂層：調査区全域は明黄褐色、浅黄色の飛砂が地山となっている。

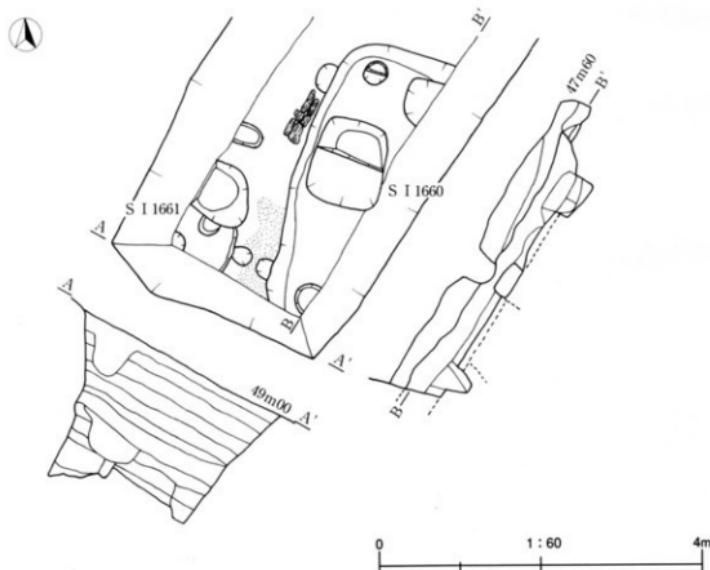
第28図 S I 1660・1661竪穴住居跡

調査区の中央東側の第8層褐色砂質土・明黄褐色砂質土層面で検出された。大部分が調査区外のため不明であるが、現状では東西1.3m以上、南北3.4m以上の方形を呈すると考えられる。住居壁高は約40cmで、ゆるやかに立ち上がる。床面は黄橙色粘土で貼床され、北西隅に柱掘り方を伴う。埋土から土師器、赤褐色土器の小破片が多数出土したが、図示するまでには至らなかった。

調査区南東隅の第8層褐色砂質土・明黄褐色砂質土層面でS I 1660に隣接して北東部分がわずかに検出された。大部分が調査区外のため不明であるが、現状では東西0.8m以上、南北1.2m以上の方形を呈すると考えられる。住居壁高は約30cmである。埋土および床面から土師器、赤褐色土器の小破片が出土したが、図示するまでには至らなかった。

検出遺構のうちS I 1660とこれを切っているやや大きめの柱掘り方1基からは赤褐色土器を主体とし、須恵器、土師器が多数出土しているが、全て小破片の出土であり年代的な位置付けは困難であるが、およそ9世紀後半を中心としたものと考えられた。

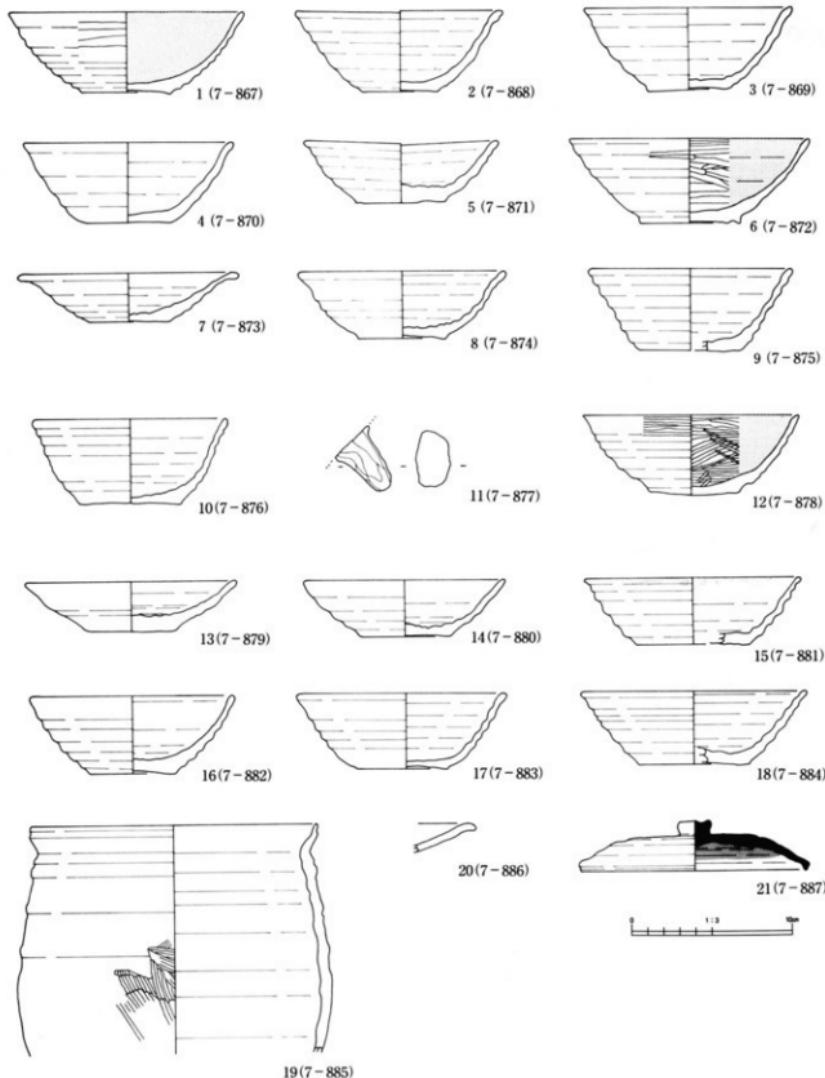
第29図 第79次調査出土遺物

土師器（1）：糸切りの坏である。内面は体部下半から底面にかけてミガキが施され、黒色処理を施している。外面は口縁部から体部上半部に横方向のミガキ調整を施している。

赤褐色土器（2～5）：いずれも糸切り無調整のこぶりな坏で、焼成は良好である。

土師器（6）：糸切りの台付坏で、台部は押具による溝みによって作り出している。内面は横方向のミガキと黒色処理を施し、外面は口縁部のみミガキを施している。焼成は良好である。

赤褐色土器（7～11）：7～10は糸切り無調整のこぶりな坏である。7は皿状を呈する。11は鉢の脚部と考えられる。

土師器（12）：糸切りの坏である。内面は上部が横方向、体部は斜め方向のミガキと黒色処理を施している。外面は口縁部にのみミガキを施している。焼成はきわめて良好である。

赤褐色土器（13～19）：13～18は糸切り無調整の坏である。13は皿状を呈する。15は口縁部に炭化物が付着している。19は甕である。内面はロクロ痕、外面は成形後斜め方向の手持ちケズリを施す。

灰釉陶器（20）：台付皿の口縁部破片である。

須恵器（21）：小さな擬宝珠状のツマミを有する蓋で、内面が磨滅していることから転用鏡と考えられるが、墨痕は認められない。内面に漆膜が薄く付着していることから、漆塗りのパレットとして使用されたものと考えられる。

第79次調査では竪穴住居跡2軒、柱掘り方4基、小ビット3基が検出され、数層にわたって遺物包含層の堆積が認められた。遺物包含層の出土遺物から堆積したおよその年代が把握できるものの、各層ではあまり年代的に幅はないようである。遺物は底径比の小さいつくりの粗雑な赤褐色土器坏A(註5)や無台の皿状を呈する坏Aが出土している。これらは秋田城跡出土土器基準資料である第54次調査SG 1031の11層から7層にかけての土器様相と類似していることから、9世紀第3四半期から第4四半期に位置付けられると考えられる(註6)。

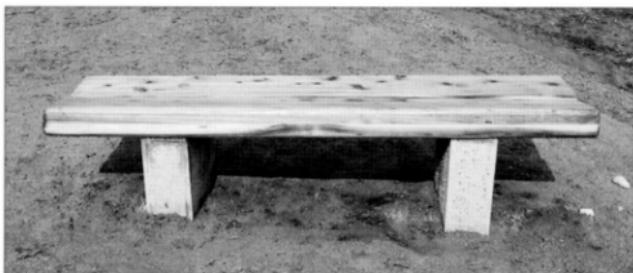
などの短所が考えられる。それを防ぐ方法として、各種薬品等による加圧注入があり、秋田城跡の整備においても古くは、CCAに始まり、AAC、ACQ加工されたものを使用してきた。しかし、これまでの加圧注入加工された木材では、階段の踏面等のさざくれや割れ、立体表示に使用した柱のヒビ割れ等不具合の見えるところも多く、昨年は、建物の平面表示・柱列表示に用いる柱の保存処理薬剤について、樹脂注入（ユリア・エチレン系）の処理を行ったものを使用した。今年度は従来の方法では経年変化によりすぐ白茶けてしまい、汚い感じがすると評判の悪かったベンチの新しい保存処理薬剤として、樹脂注入（アクリル系）の処理を行ったものを使用することとし、その経年変化を見守ることとした。

図版1 樹脂注入済ベンチ（材：杉）

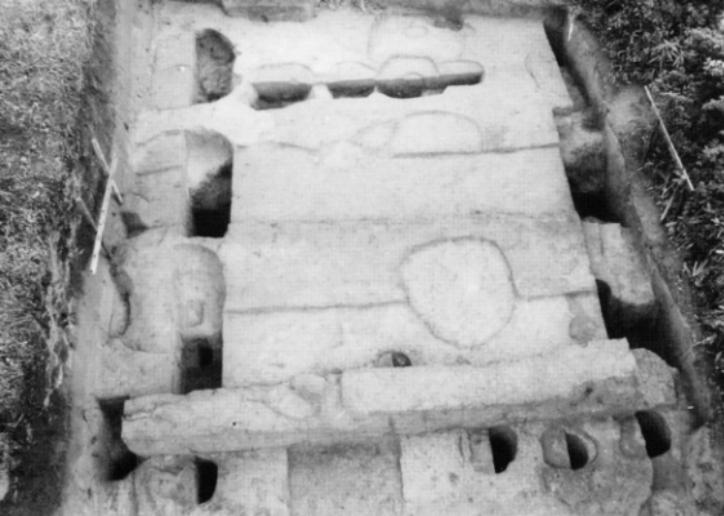
S F 788 築地塀跡 S A 789・790 材木塀跡 S A 783・784・786 一本柱列塀跡  
S A 1656 柱列（西から）

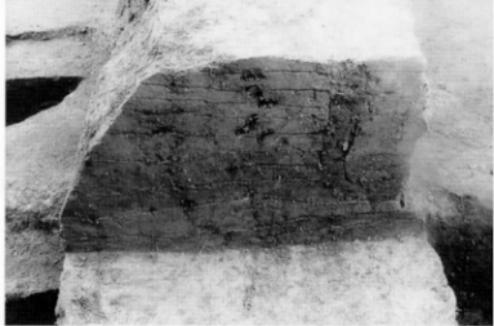
S F 788築地塀跡  
添柱の掘り方断面

S F 788西側に堆積する明褐色粘土・黒褐色腐植土層面を精査し、柱掘り方3基を検出した。これは築地壟構築時の添柱の掘り方であり、基盤であることが判明した。そして、柱掘り方の断ち割り、掘り下げを行った。S F 788の北側・南側を土層観察のため一部掘り下げた。S A 783・784・786の北側の柱掘り方位置で、それぞれの遺構の重複関係を把握するため、S A 783・784・786・789・790・1656の断ち割りと掘り下げを行った。また、S A 1656については南北に並ぶ柱掘り方を同様に行い、最南にある柱掘り方については、断ち割りの意味も含め、トレチの拡張を行った。S A 789の東側面では、S F 788西側の添柱掘り方に対応する添柱掘り方2基を検出し、断ち割り、掘り下げを行った。各遺構の掘り下げ終了後、土層断面の写真撮影と実測を行った(7月11日～25日)。

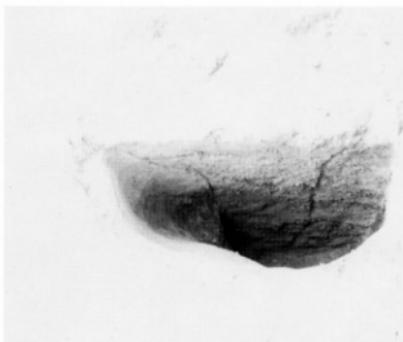
S F 788築地塀構築時  
地盤整備状況
