秋田城跡

- 政 庁 跡 -

2002年3月

秋田市教育委員会
秋田城跡調査事務所

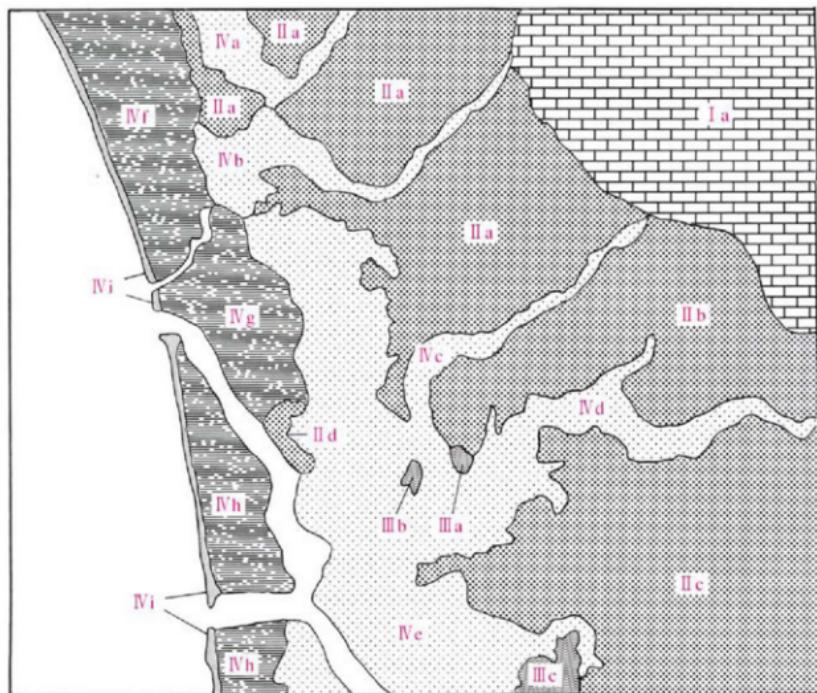
第2図 地形区分図

仁別山地 (I a)

上新城丘陵 (II a)・羽黒山丘陵 (II b)・和田丘陵 (II c)・高清水丘陵 (II d) 一丘陵地

手形山台地 (III a)・千秋公園台地 (III b)・御所野台地 (III c)

馬踏川低地 (IV a)・新城川低地 (IV b)・旭川低地 (IV c)
太平川低地 (IV d)・秋田低地 (IV e)

天王砂丘地 (IV f)・土崎砂丘地 (IV g)・勝平山砂丘地 (IV h)

海岸低地 (IV i)

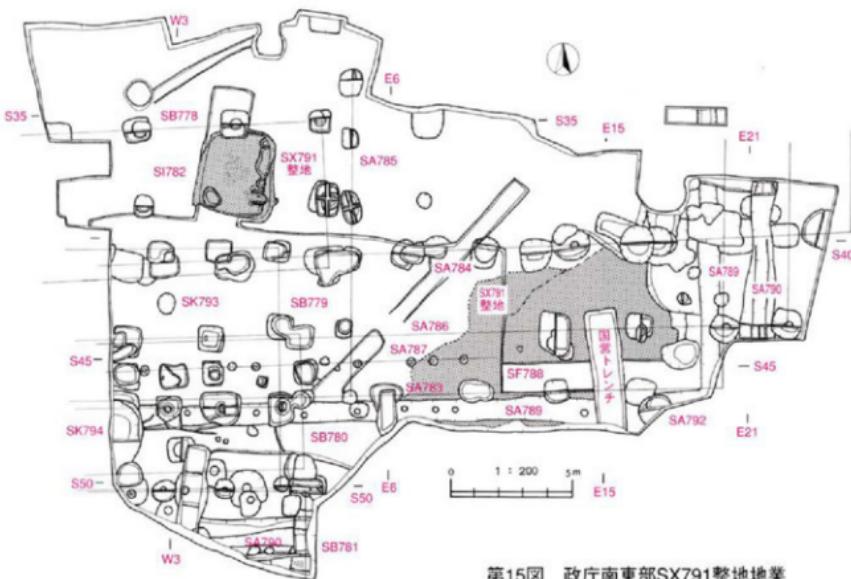
第15図 政府南東部SX791整地地業

整地は、砂混じりの粘質土で、叩き締めてはいないが、ある程度の堅さを保っている。遺存状況の良好な部分は、調査区のほぼ中央部で、SF729築地塀を覆っており最も厚いところでは約50cmを図る。しかし、政府の中心部の方には至らず、区画施設に沿っていることから、築地塀崩壊後の区画施設の構築に伴う整地と考えられる。それを示すように、築地塀に変わる区画施設であるSA705・706一本柱列塀が整地層上から掘り込まれている。なお、同区画施設であるSA707一本柱列塀の掘り込み面は、昭和34年～37年の国営発掘調査時のトレンチによって整地層が除去されているため確認できないが、

おそらくこの粘土整地上からと考えられる。この整地層を挟んで、上層は褐色砂層・赤褐色砂層、下層は炭化物層と褐色砂層である。上層の褐色砂層・赤褐色砂層面からは、SA697材木塀跡等が検出されている。政府の外側にあたる東辺築地塀の東側では、厚い炭化物層を粘土整地が覆っているが、この炭化物層は第33次調査で検出された多量の鉄滓から、製鉄・鍛冶等に伴う炭化物と考えられる。

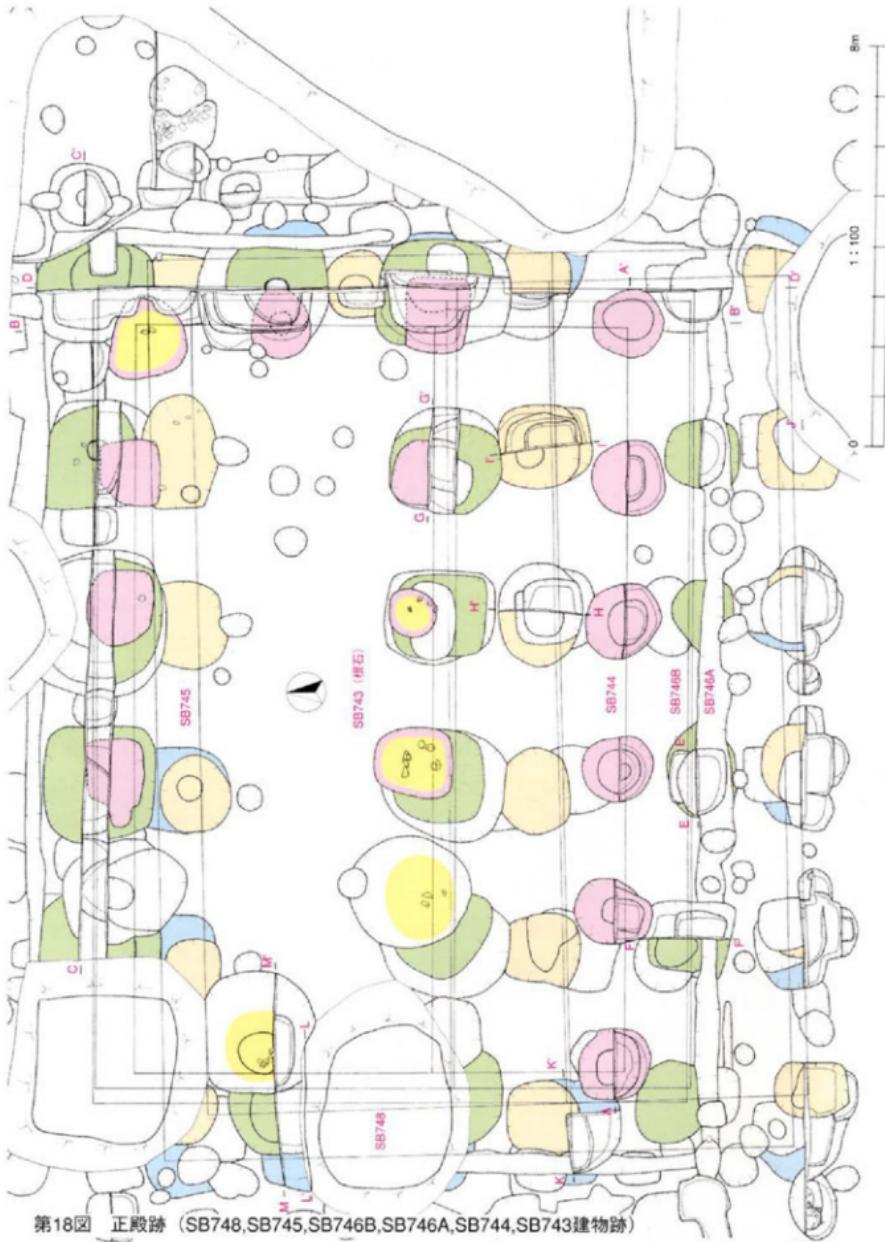
第18図 正殿跡 (SB748, SB745, SB746B, SB746A, SB744, SB743建物跡)

東西5間×南北2間の東西棟で、南廂付掘立柱建物跡である。建物の方向は、身舎南側柱列で発掘東西基準線に対し1度30分南に振れる。桁行については身舎南側柱列で総長16.5mであり、柱間は身舎部分で西より3.3m+3.3m+3.3m+3.3m+3.3mである。梁間については、身舎部分東側柱列で総長7.0mで、柱間は北より3.5m+3.5mである。廂の出は、東・西妻で5.0mである。したがって、梁間総長は12.0m

となる。柱掘り方は、一辺1.1mの方形ないし短軸1.6m×長軸2.2mの楕円形もしくは不整形で、壁はほぼ垂直に掘り込まれており深さは80cm～90cmである。埋土は赤褐色砂、赤褐色粘土ブロックを主とした軟かい砂質土で、多量の焼土や炭化物、焼壁などが混入しており、SB748Aは火災を受けて焼失したと考えられる。掘り方内より赤褐色土器坏片・壇・瓦片等が出土している。

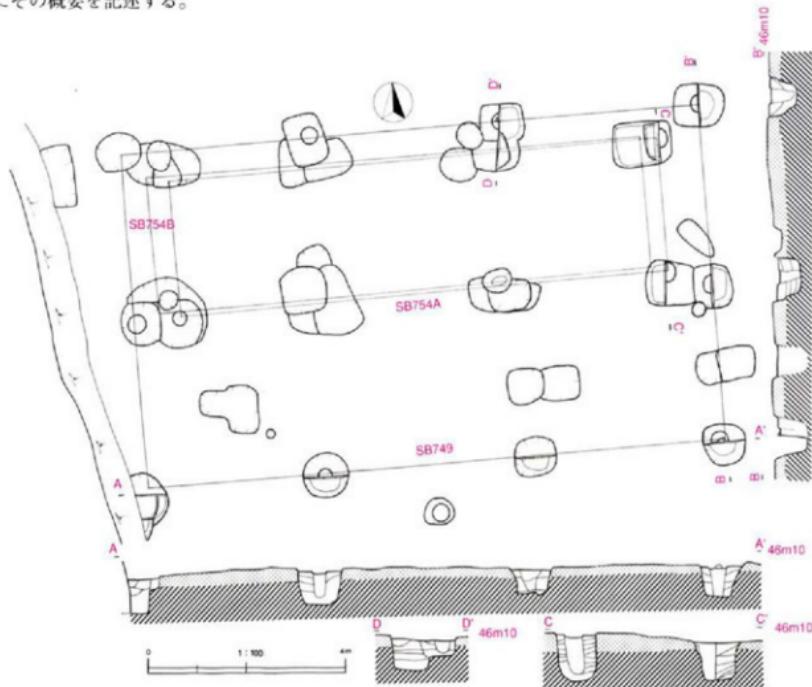
第20図 正殿南建物跡 (SB754B・A,SB749)

正殿の南前方に位置する東西棟の掘立柱建物跡である。ほぼ同位置同規模での建て替えと、同建物の北桁をほぼ同じくして南側に約3mほど拡張したものの3時期が認められる。以下、時期の古い順にその概要を記述する。

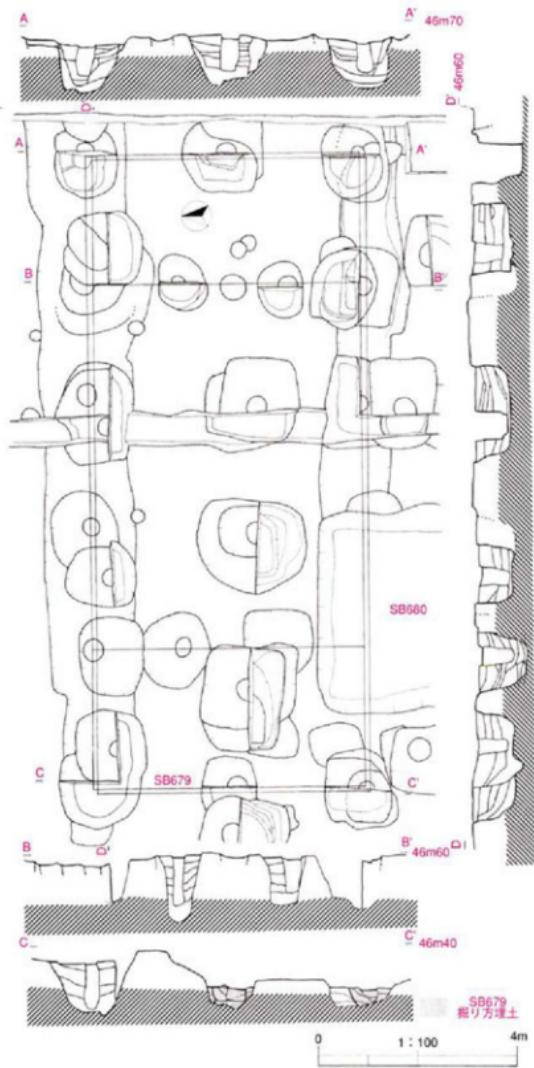
第21図 北東建物跡 (SB680・SB679)

東西5間×南北2間の東西棟掘立柱建物跡である。東妻より1間目と西妻より1間目に間仕切りが伴う。建物の方向は、桁行北側柱列で発掘東西基準線に対し1度30分北に振れる。桁行については、北側柱列で総長12.75mで、

柱間は西より $2.8m + 2.4m + 2.65m + 2.3m + 2.5m$ である。梁間については総長 $5.4m$ で、柱間は北より $2.7m + 2.7m$ である。柱掘り方は、短軸 $1.2m \sim 1.3m$ 、長軸 $1.5m$ の楕円形、または、一辺 $90cm \sim 1.2m$ の方形で、壁はほぼ垂直に掘り込まれており、深さは $90cm$ である。埋土には、褐色砂を主体にロームブロック、炭化物が混入している。掘り方内より須恵器壺、須恵器盤・壺の転用硯、円面硯が出土している。

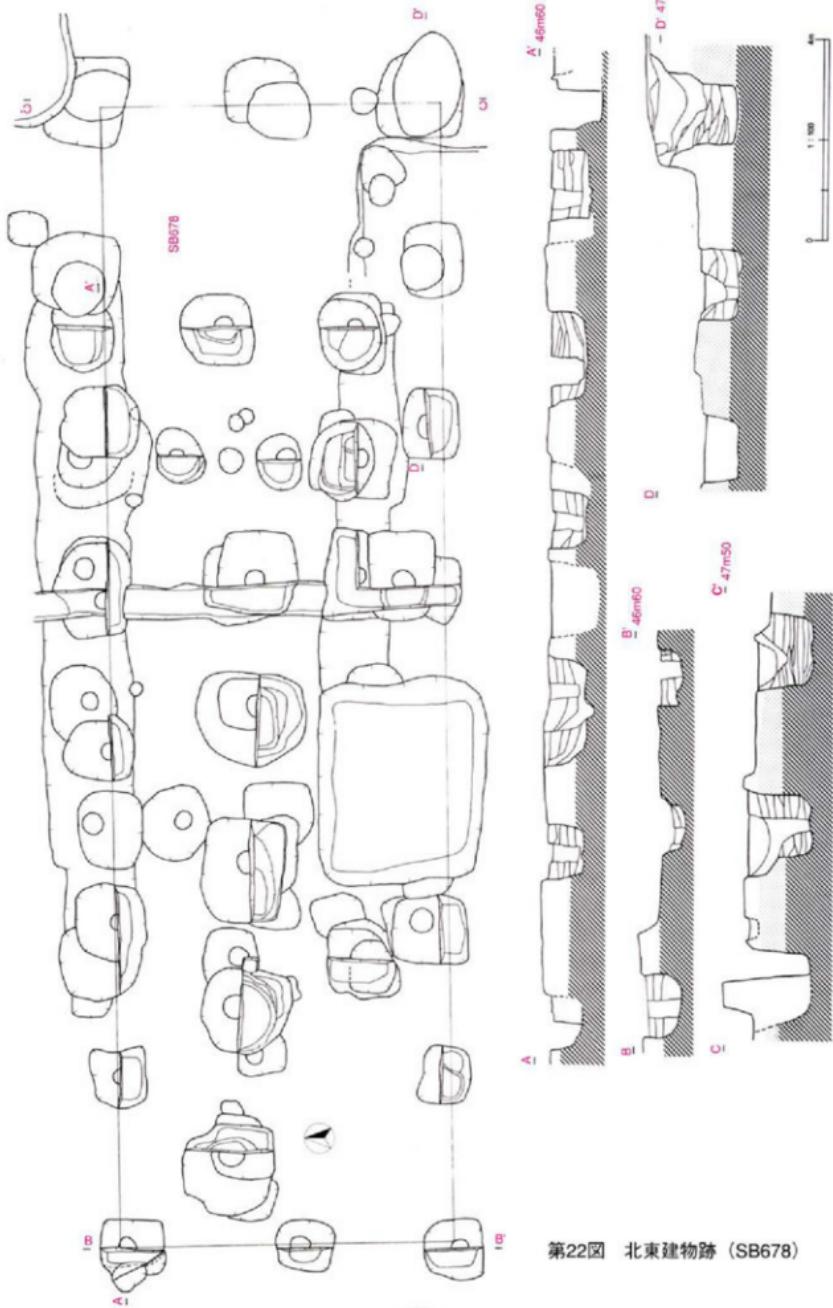
第22図 北東建物跡 (SB678)

東西3間×南北3間の南北棟掘立柱建物跡である。建物方向は、桁行西側柱列で発掘南北基準線に対し2度30分東に振れる。桁行については、西側柱列でSB663と同規模と考えると、総長 $11.9m$ で柱間は北より不明+ $3.9m + 3.9m$ である。梁間については、南側柱列で総長 $9.2m$ 、柱間は西より $3.45m + 2.45m + 3.3m$ である。柱掘り方は一辺 $1.8m$ の隅丸方形で、壁はほぼ垂直に掘り込まれ、深さは $1m$ である。

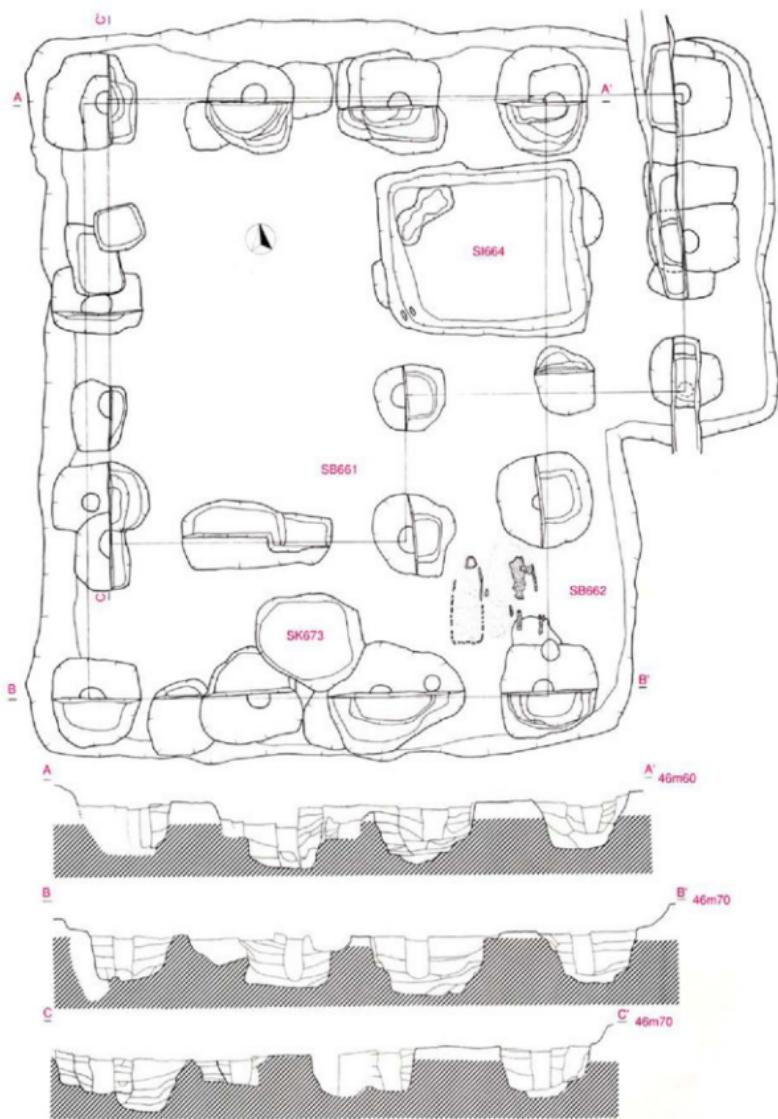
第24図 北東建物跡 (SB662,SB661)

東西4間×南北2間の南側に1間が張り出した掘立柱建物跡で、東と南が妻となる平面L字形の掘立柱建物跡である。建物方向は、梁間西側柱列で発掘南北基準線に対し約3度東に振れる。桁行につ

いては、北側柱列で総長11.6mで柱間は西より3m+3m+3.2m+2.4mである。梁間については、西側柱列で総長8.8mで柱間は北より3m+3m+2.8mである。また、東妻は総長6mで、北より3m+3m、南妻は総長6mで、西より3m+3mである。柱掘り方は一辺1.1m～1.5mの方形で、壁はほぼ垂直に掘り込まれ、深さは50cmである。埋土は焼土、炭化物を多く含む褐色砂である。柱痕跡は直径30cm、深さ50cmで、埋土は焼土や炭化物を含む褐色砂や茶褐色砂である。

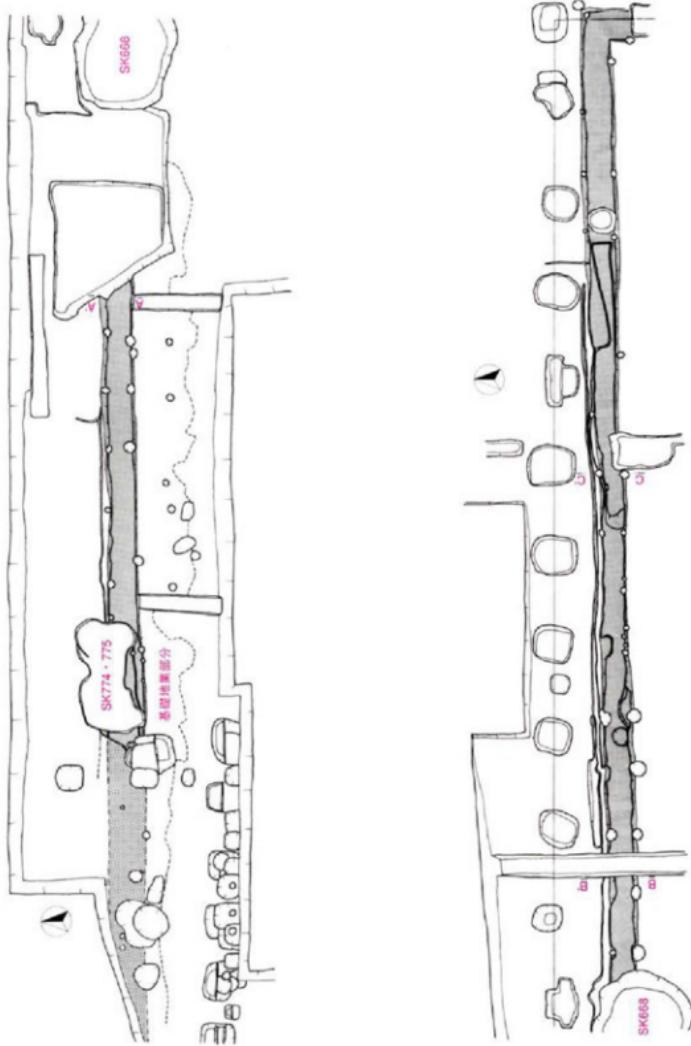
第31図 北辺棗地堀跡 (SF677)

SF677は北辺部築地塀跡であり、東、北、南の三辺の築地塀跡の中では最も遺存状況が良い。黄白色砂および褐色砂の上に黒褐色粘土と赤褐色粘土を混ぜて、版築による基盤の上に構築される。全長は約69mあり、その方向は発掘東西基準線に対し東で約2度北に振れる。基底幅約1.2m、検出した遺存高は約40cm~50cmである。積土は赤褐色粘土と黄褐色粘土を2cm~5cmの厚さで互層に版築を施

している。積み手の違いは観察されない。築地塀跡本体両側に、東辺との屈曲部から約20m程西側までは、わずかに積土にくい込んだ形で、直径約20cm~30cmの柱掘り方が約2.4m間隔で、また、これより西側部分では積土にくい込んだ形で、直径約40cm~50cmの掘り方が検出された。この掘り方は積土にくい込んでいること、また、掘り方内埋土に瓦片の混入するものがあることから、古い時期のSF677B築地塀崩壊土を嵩上げしたSF677Aの寄柱であり、寄柱が同一地点で建て替えられたものと判断した。正殿中軸線上に構築された部分は、国営調査が行われたが門跡・築地塀跡は検出されていない(註1)。

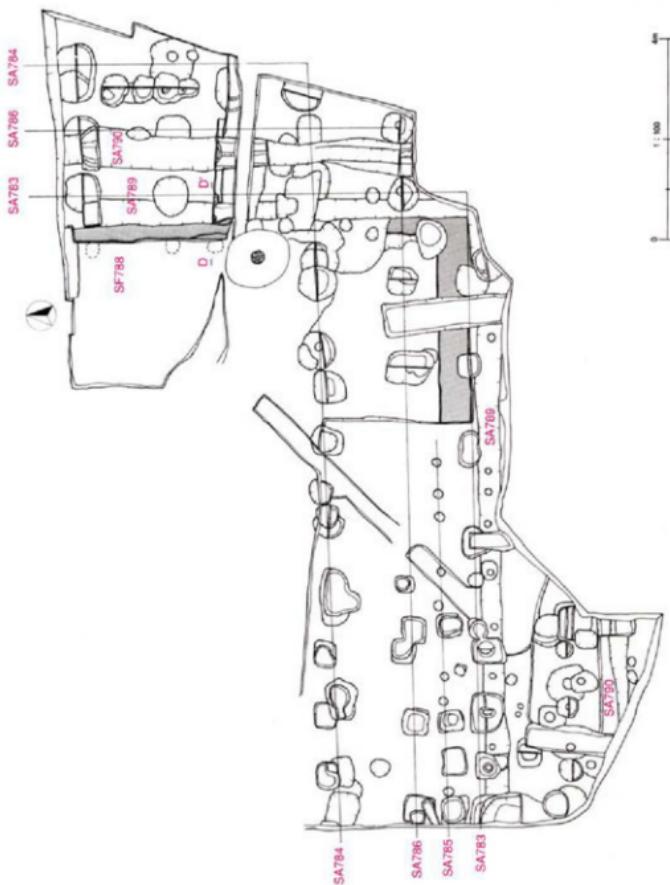
第33図 政府南東隅築地堀・一本柱列堀・材木堀跡

SF788は、南辺から東辺部にかけての築地堀跡である。南辺では、SX791整地によって造成した平坦面上に、褐色砂と暗赤褐色粘土を混ぜ版築による基盤の上に構築されている。全長は、屈曲部から約8.5mで、西側は国営調査によるトレンチによって削平されている。方向は、発掘東西基準線に対し西で約1度南に振れる。基底幅約1.3m、遺存高は約50cmである。積土は赤褐色粘質土、黄白色粘質土、黒色粘質土を4cm～6cmの厚さで互層に版築を施している。積み手の違いは観察されなかった。

遺存する築地堀本体の北側では崩壊土を除去していないこと、また南側ではSA789によって破壊されているため寄柱等は検出できなかったが、国営調査トレンチによって削平された西側築地堀跡延長上では、SA787とした柱列が柱間約2.1m～2.3m間隔で確認されている。寄柱あるいは作業用柱跡と考えられる。東辺との屈曲部から北方では、SX791整地あるいは、地山飛砂層の土層である黄白色砂上に、明褐色粘土と黒褐色粘土を混ぜた版築による基盤の上に構築されている。全長は約16mで、屈曲部から約3m～6mまでの間は、後世の削平等により検出されていない。その方向は、発掘南北基準線にほぼ一致する。基底幅約60cm～80cm、遺存高は約40cm～60cmである。積土は明褐色粘土、黄色粘土、黒褐色粘土を4cm～6cmの厚さで互層に版築を施している。積み手の違いは観察されなかった。築地堀跡本体東側はSA789によって削平されている。本体西側に接して並行して並ぶ深い柱列跡が本体にくい込むように部分的に確認された。径50cm～60cm、深さ75cm～90cmで、間隔は1.8m、3.2mとばらつきがある。築地堀基盤、さらに地山粘土層（寺内層）を深く掘り込んでいることから、本体を構築する際の添柱の柱掘り方と考えられる。

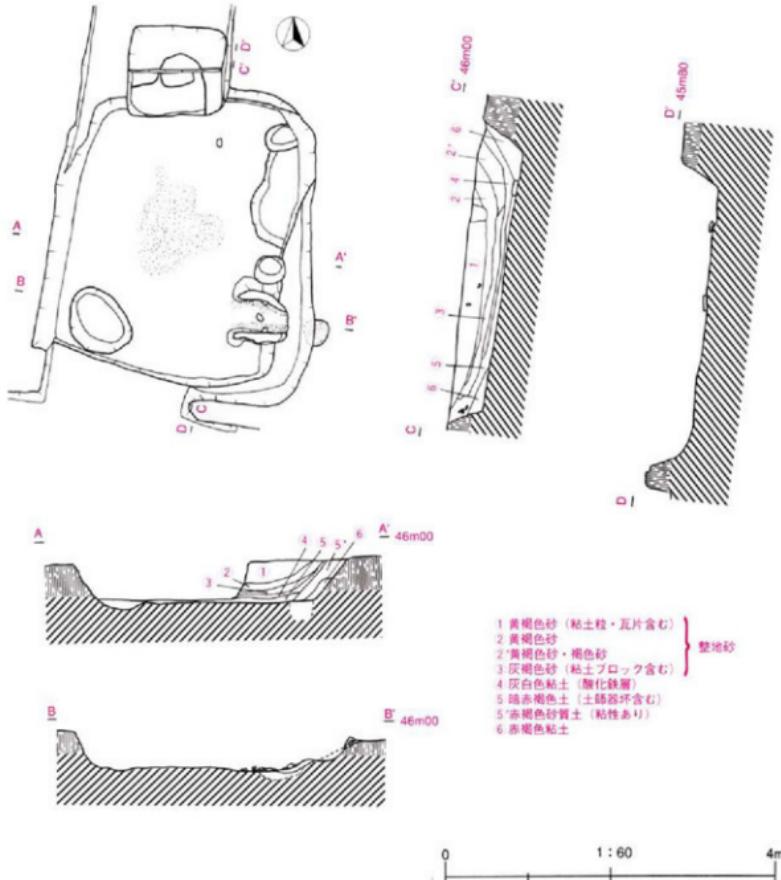
第36図 SI782竪穴住居跡

政府の南辺で検出された。平面形は東西約2.8m、南北3.5mの隅丸長方形を呈する。長軸方向は、発掘南北基準線に対し北で約5度東に振れる。住居跡の中央部は、国営調査トレンチによって床面近くまで掘り下げられている。カマドは東壁の南寄りに位置し、煙道部は約50cm延び壁外に至る。両袖は粘土で構築されている。遺存状態は良好でない。住居壁高は50cmを計る。床面は粘土による貼り床が施されており、カマド前および中央部が堅い。床面中央部に約1m四方の炭化物と若干の焼土が認められたが、焼面とは認識されなかった。埋土の堆積状況は、平面プラン確認面から約40cmで、政府

造営時に整地地業によって黄褐色砂を主体とした人為的土層、それ以下床面までの約8cmが自然堆積層であることが確認された。カマド周辺、東壁寄りに土師器坏形・変形土器が出土した。

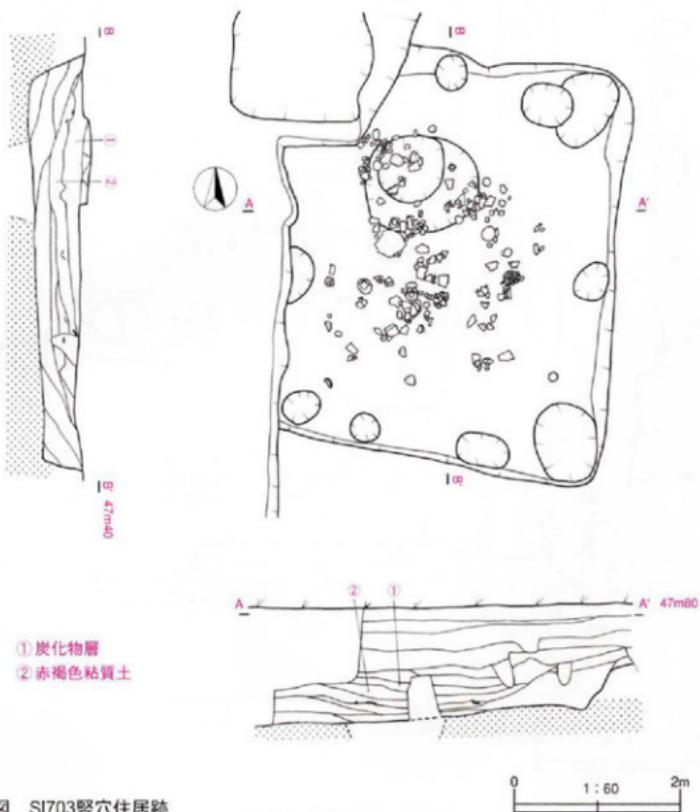
第37図 SI703竪穴住居跡

政序域北東部で検出され、粘土整地層を掘り込んでいる。平面形は東西4m以上、南北約5mの隅九方形を呈する。東壁は発掘南北基準線に対し北で約5度東に振れる。カマドは検出されていない。床面下層でSB678の柱掘り方が確認される。柱掘り方は、壁沿いに配された径約30cm～50cm、深さ約30cm～40cmの7個のビットと考えられる。壁高は60cmを計る。埋土には多量の炭化物の充填層が鍋底状に堆積し、その底面および下層の赤褐色粘質土から多量の遺物が出土している。

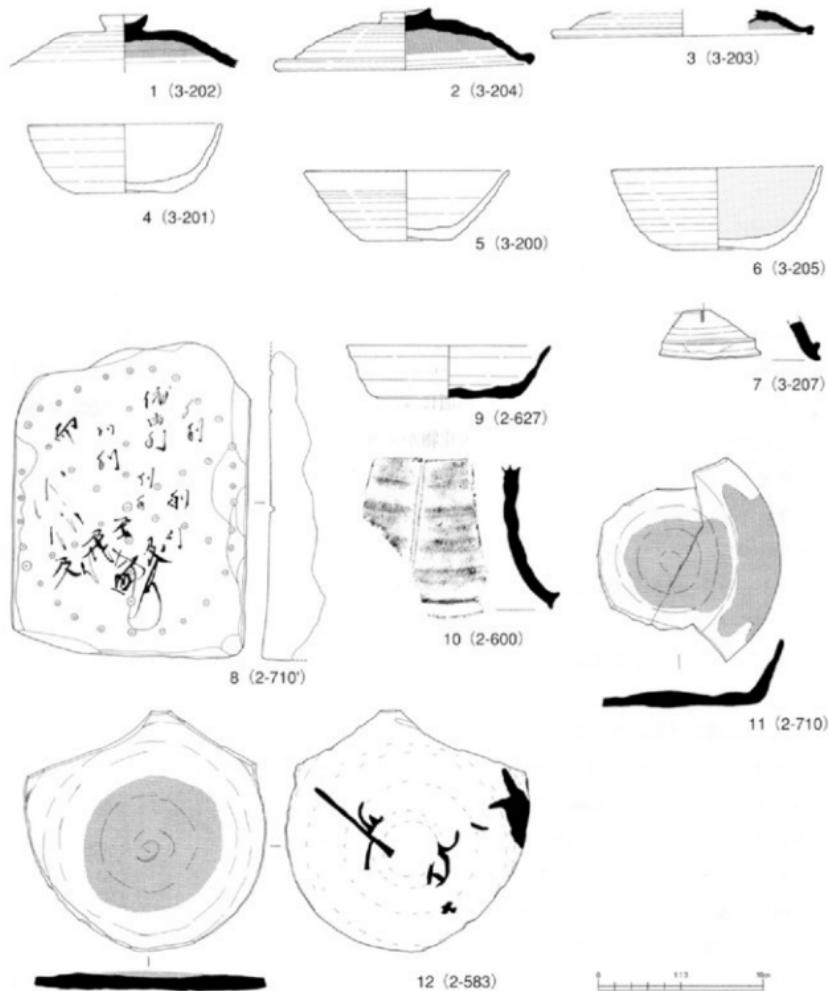
第39図 遺構出土遺物

硯：7は円面硯の脚部破片である。

須恵器：9はヘラ切り無調整の坏である。12は底部にケズリ調整を施す盤で、底部周囲を打ち欠き、面取りし硯に転用している。判読不能の墨書が認められる。11はヘラ切り無調整の坏の底部周囲を打ち欠き、面取りし硯に転用したものである。底内面、体部には赤色顔料（ベンガラ）と思われるものが付着し、擦痕が認められることから朱書用の転用硯である。

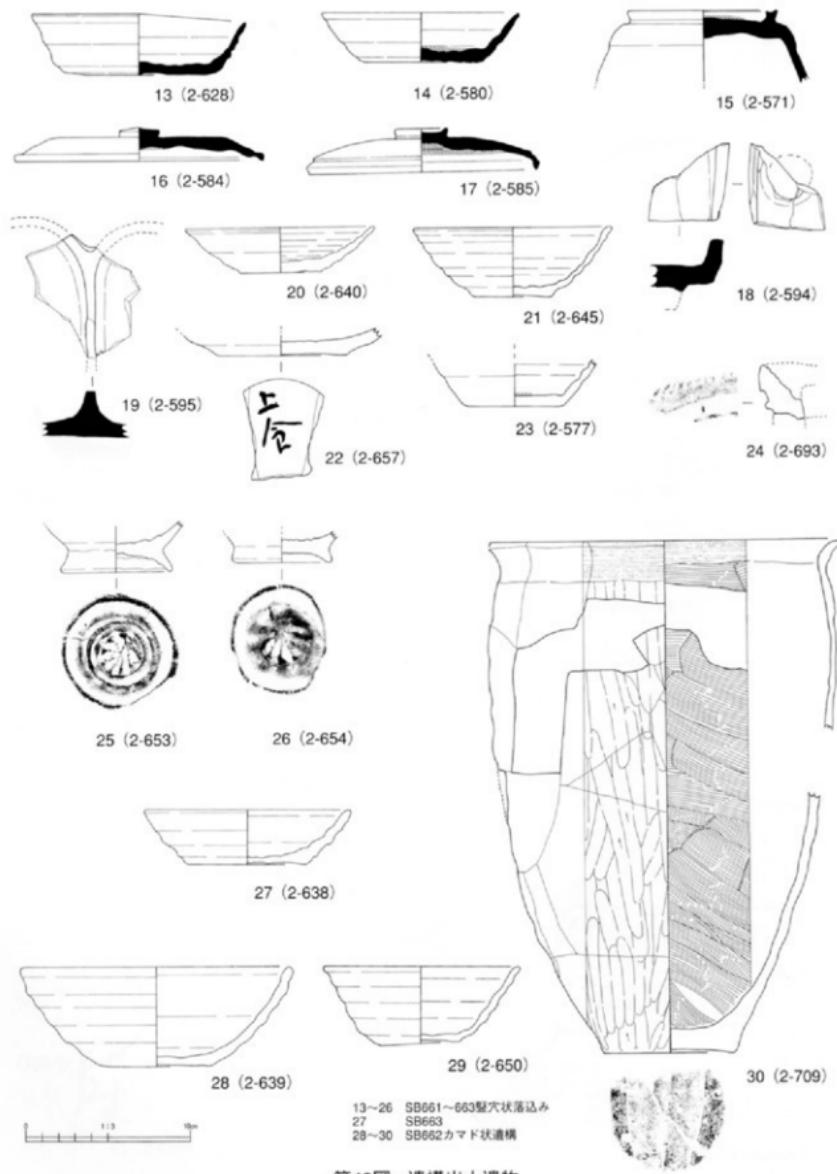
第40図 遺構出土遺物

硯：18は風字硯、19は風字二面硯の破片である。

瓦：24は軒丸瓦である。大部分が欠損している。

須恵器：31は台付坏である。灰青色をなし焼成良好である。体部下端を打ち欠いて面取りされ、内面に擦痕が見られることから硯に転用されている。32は蓋である。硯に転用されている。

硯：33は風字硯である。内面は使い込んでスペスペしている。脚部は不明である。接合した大きい方の破片は昭和34年の国営調査時に出土したものである。

赤褐色土器：39～41は糸切り無調整の坏で、39は内面体部から底部まで赤色のベンガラと思われるものが厚く付着しているが、擦痕は認められない。41は体部下端を打ち欠き面取りし硯に転用している。内面に擦痕、墨痕が認められる。42は三足土器である。外面脚部から体部にかけて斜方向に手持ちケズリ調整、内面は体部下方から底部に撫で調整が施される。
