秋田城跡調査事務所年報 2008

秋田城跡調査事務所年報2008

- 1 本書は、平成20年度に実施した秋田城跡第92次調査および第93次調査、秋田城跡環境整備事業、秋田城跡保存活用整備事業、秋田城跡現状変更の記録を収録したものである。
- 2 本書の執筆・編集は伊藤武士、小野隆志、松下秀博があたり、石郷岡誠一が補佐した。
- 3 遺物の実測・トレース、遺構図の作成およびトレースは、伊藤と小野のほか、整理補佐員の大井重樹、整理員の森泉裕美子、伊藤雅子、渡辺範があたった。
- 4 遺構・遺物の写真撮影は、伊藤と小野があたった。
- 5 本調査で得られた資料は、秋田市教育委員会で保管している。
- 6 発掘調査では、以下の方々や関係機関から指導・助言を賜った。記して感謝したい。

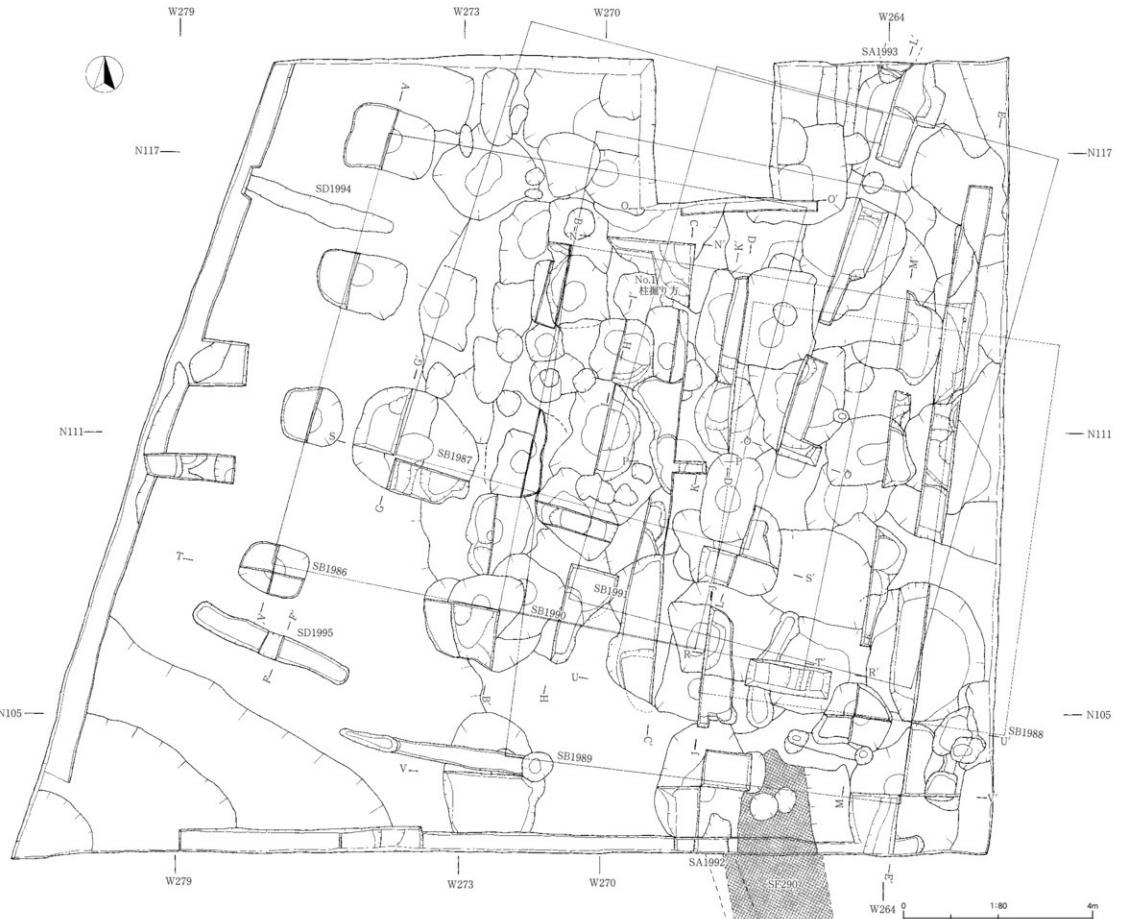
第6図 外郭西門跡 (SB1986～SB1991掘立柱建物跡)、SA1992・SA1993材木堆跡、SD1994・SD1995溝跡、SF290墓地跡跡

外郭西門跡として、調査区全体に渡り位置をずらしながら重複する6棟の南北棟建物跡を検出、把握した。以下、重複・新旧関係の新しい順に記載していく。建物跡（柱掘り方）の重複・新旧関係は、新しいものからSB1986→SB1987→SB1988→SB1989→SB1990→SB1991となっている。

各建物の平面模式図を第9図に、遺構平面図（柱掘り方断ち割り後）と柱掘り方断面図を第6図と第7・8図に示した。また、建物別に色分けした平面図（検出状況）と柱掘り方断面図を第10図と第11図に示した。

建物遺構（柱掘り方）については、後世の削平により東側で深く、西側で浅く遺存しており、そのため、検出される柱掘り方や柱抜き取り跡の平面規模についても、東側が大きく、西側が小さくなっている。また、旧地形が南西方向に傾斜しているためか、柱底部の高さについても、建物の南側もしくは南西側柱がやや低くなる傾向が指摘される。

第6層明褐色粘土・明褐色土・褐色土層面で検出された。東西2間×南北3間の南北棟掘立柱建物跡である。建物の方向は西側桁行柱筋が北で約15度東に振れる。全体的に柱筋に若干の歪みが認められる。梁間については、南側柱列で柱間は西より4.5m+4.45mであり、総長8.95mである。桁行については、西側柱列で柱間は北より2.9m+3.55m+3.0mであり、総長9.45mである。

柱掘り方は一辺1.2m～1.8mの隅丸方形である。深さは西側で10cm～15cm、東側で30cm～40cmである。柱痕跡は直径40cm～50cmで、柱抜き取りを受けている。建物位置が最も西側に寄るためか、柱底面の高さにおける東西の高低差が最も大きく、西側が低い。

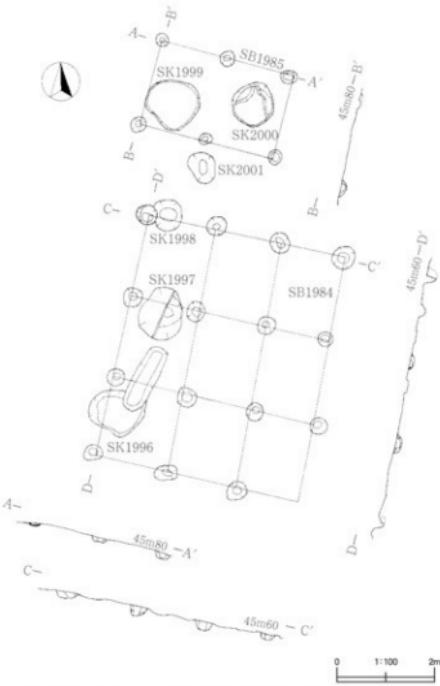
第16図 SB1984・SB1985掘立柱建物跡、SK1996・SK1997・SK1998・SK1999・SK2000・SK2001土坑

調査区東側の第5層明褐色土・黄褐色土層面で検出された。平面形は東西90cm、南北110cmの楕円形を呈し、深さ27cmである。

外郭西門跡の重複関係上位遺構として第5層面で検出されたSB1984とSB1985掘立柱建物跡については、ほぼ同じ建物方位を示し、SB1984からは近世の陶器として18世紀末以降に位置付けられる京・信楽系の灰釉碗が出土していることから（註5）、とともに江戸時代後期以降の遺構と考えられる。同じ第5層面でSB1984とSB1985の周辺から検出されている小型の土坑群SK1996～SK2001土坑は、年代比定資料を欠くが、検出面と検出状況から、SB1984とSB1985と同じく江戸時代後期以降に位置付けられると推定される。

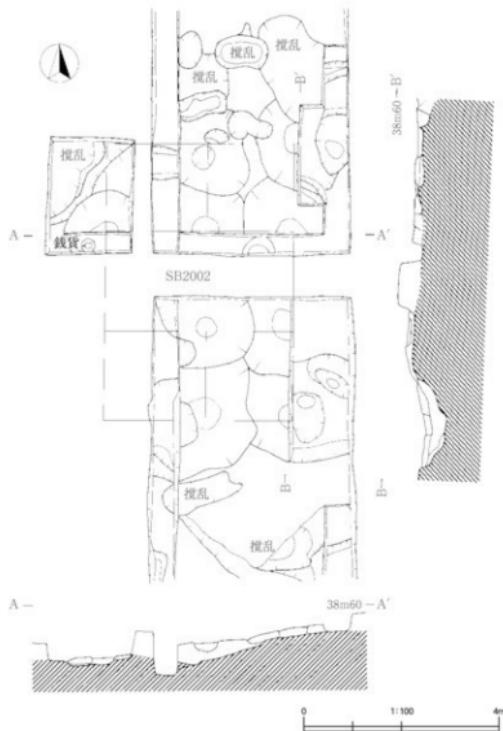
第22図 SB2002掘立柱建物跡

第26図の1は柱掘り方底部くぼみ埋土出土である。

銭貨（1）：1/4程遺存した銅銭である。「寶」の字体と上側一文字の僅かな銭文から、永樂通寶（明・初鑄1408年）と判断される。銭文は比較的鮮明で正規銭と思われるが、厚さが薄く、模鋳銭の可能性も残す。

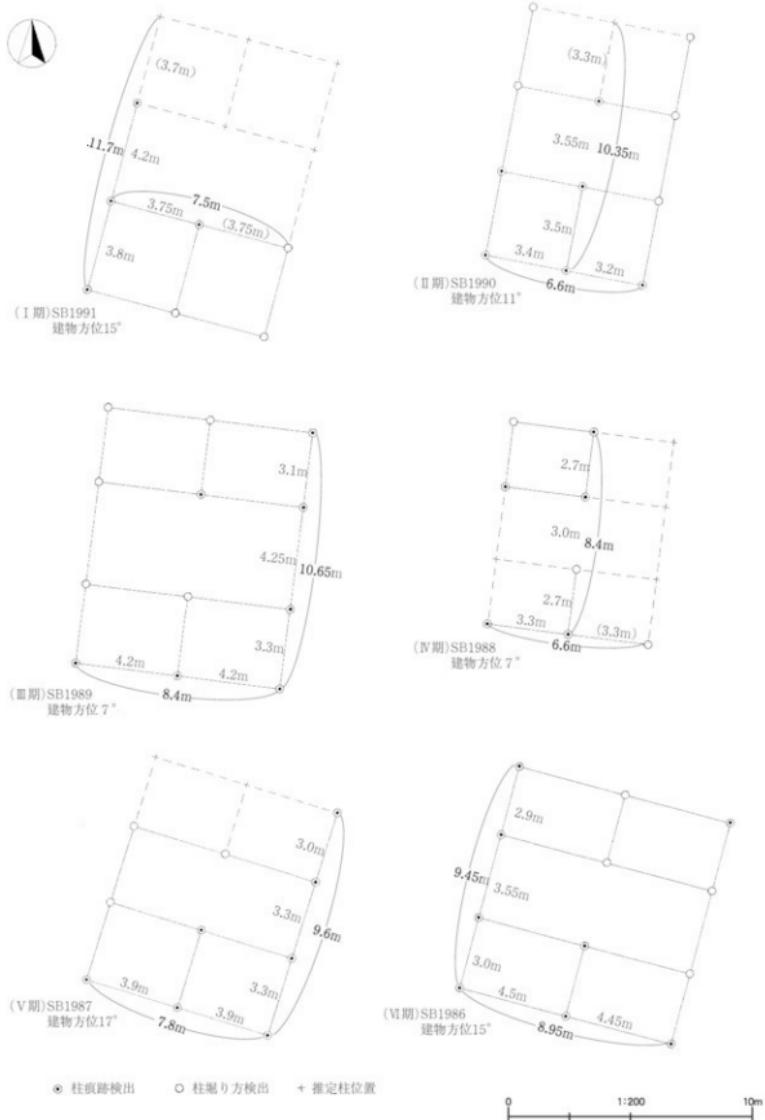
第63図 外郭西門跡建物変遷図

各建物位置について見た場合、III期のSB1989段階で前期の建物より南に約4m、V期のSB1987段階で北西側に約8m、VI期のSB1986段階で南西側に約4mずれ、建物位置が大きく変化する。そのうち特に建物梁間側や桁行側への移動で見れば、III期目とV期目に大きな画期が認められ、それは区画施設の構造や位置から把握される外郭区画施設における変遷画期に時期的に一致する。

建物方位について見た場合、南北方向柱筋が全て北で東に傾く方向を示す。これは、外郭西門跡の位置が尾根の南寄りに位置する関係上、そこから門を通り城外道路が延びる方向、尾根が延びる方向に門を向けるためと判断される。各建物方位は SB1991（15度）→ SB1990（11度）→ SB1989（7度）→ SB1988（7度）→ SB1987（17度）→ SB1986（15度）の傾きで変化しており、Ⅲ期目とⅤ期目に大きな変化が認められる。

外郭西門跡の建物構造を考えるにあたり、建物規模が大きく大型の門である点や、桁行に対し梁間の幅（横幅）が広いという建物プランの特徴等を考慮した場合、単層構造の門ではなく、楼門または櫓門など重層構造の門となる可能性が指摘される。建物柱痕跡を見ると、柱底部の位置は、SB1989を除き、建物の外側である南北両端の梁間の柱底部が、建物内側の梁間の柱底部よりやや深い位置にあるか、ほぼ均等な深さであり、棟通りの柱が特に深い建物が認められないことも、重層構造に結びつく可能性として指摘される。

なお、梁間2間×桁行3間の南北棟掘立柱建物跡という建物構造では、外郭の東西の門には一定の共通性・規則性が指摘されるが、その一方で、ほぼ同位置・プランで建て替えられる外郭東門に対して、外郭西門は各時期の建物位置や方位、規模やプランにズレや変化が認められ、規則性・規格性に欠ける点が指摘される。その相違は、規則性・規格性を重視する外郭東門に対し、外郭西門は、実用的機能と性格を重視した門として改修も多く、設置上の規制が弱かったことによると考えられる。

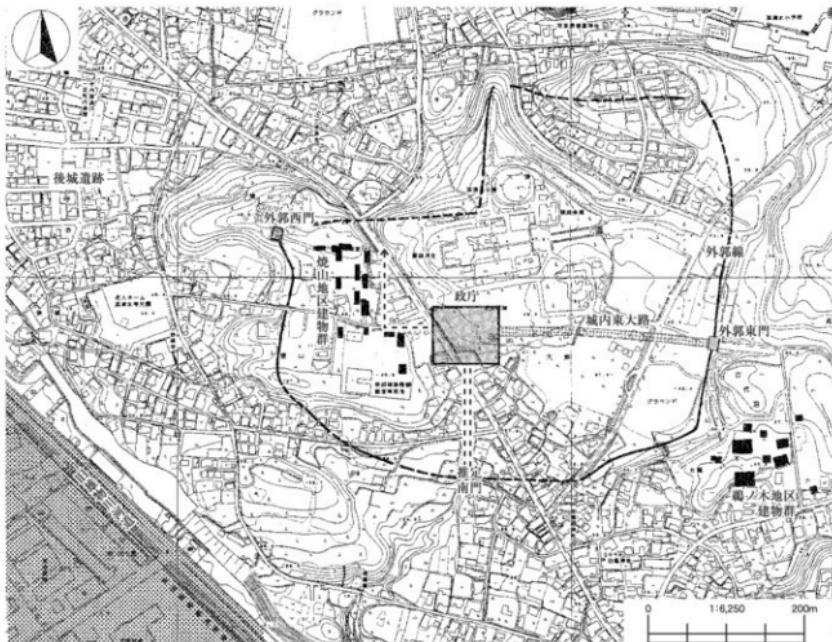
第64図 秋田城跡基本構造関係位置図

外郭西門跡の検出により、外郭における東西の門の位置が非対称であることが確認され、門と政府間の利用状況と合わせ、城の東西方向の基本構造が明らかとなった。

政府のほぼ真東に外郭東門が位置し、政府間に直線的な城内道路が延び、方位や基本構造に規則性を重視する城内東側に対し、地形に応じて外郭北西隅に西門が配置され、政府間に倉庫と考えられる建物群が存在し、直線的道路が想定されない実務機能の重視が認められる城内西側との差異が明確となった。

また、今次調査検出の外郭西門跡が創建期に遡ることから、秋田出羽柵としての創建当初より、城の東西で基本プランが異なっていることも把握された。城の西側については、低丘陵上立地による地形の制約もあり、その地形に応じ外郭西門を配置している。それは、同じく8世紀前半代創建であり、低丘陵上立地である多賀城跡において、地形に応じ外郭東門が外郭北東部、外郭西門が外郭南西部に配置される状況に類似しており、8世紀前半代創建の城柵における立地と基本プランの共通点として把握される。しかし、秋田城跡の東側については、政府のほぼ真東に外郭東門を配置する等、方位や規則性を重視しており、相違が認められる。これは秋田城跡の基本プランにおける特徴として指摘される。外郭東門に近接する城外南東側の鶴ノ木地区には、奈良期に寺院兼客館が存在したと考えられ（註7）、外郭東門はそこから政府へ至る出入り口であることを考慮した場合、城の東半は当初より規則性や視覚的効果を重視した基本プランを持ち、そこに秋田城跡の外交施設としての機能、特性が反映されている可能性が考えられる。

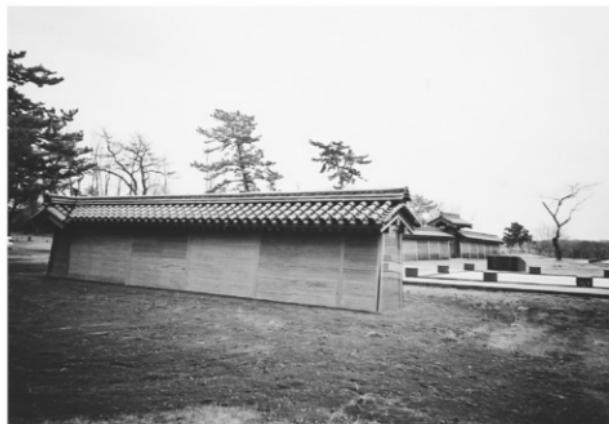
水洗廁舎壁板貼り
および格子窓取付

また、廁舎内への採光および臭気抜きについては、妻側、破風下の板壁を外したり、便室を取り囲む三方に格子窓を設けている。

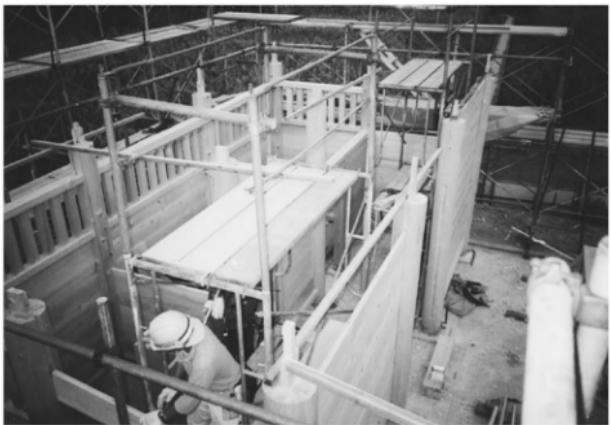
水洗廁舎屋根板
水仕舞溝

屋根は板葺きとしたが、経年変化による雨漏りを防止するため、目板の下と脇に溝を切り雨漏り対策とした。(第2図)
