秋田城跡調査事務所年報2014

秋田市教育委員会  
秋田城跡調査事務所

## II 第104次調査報告

## 2) 検出遺構と出土遺物

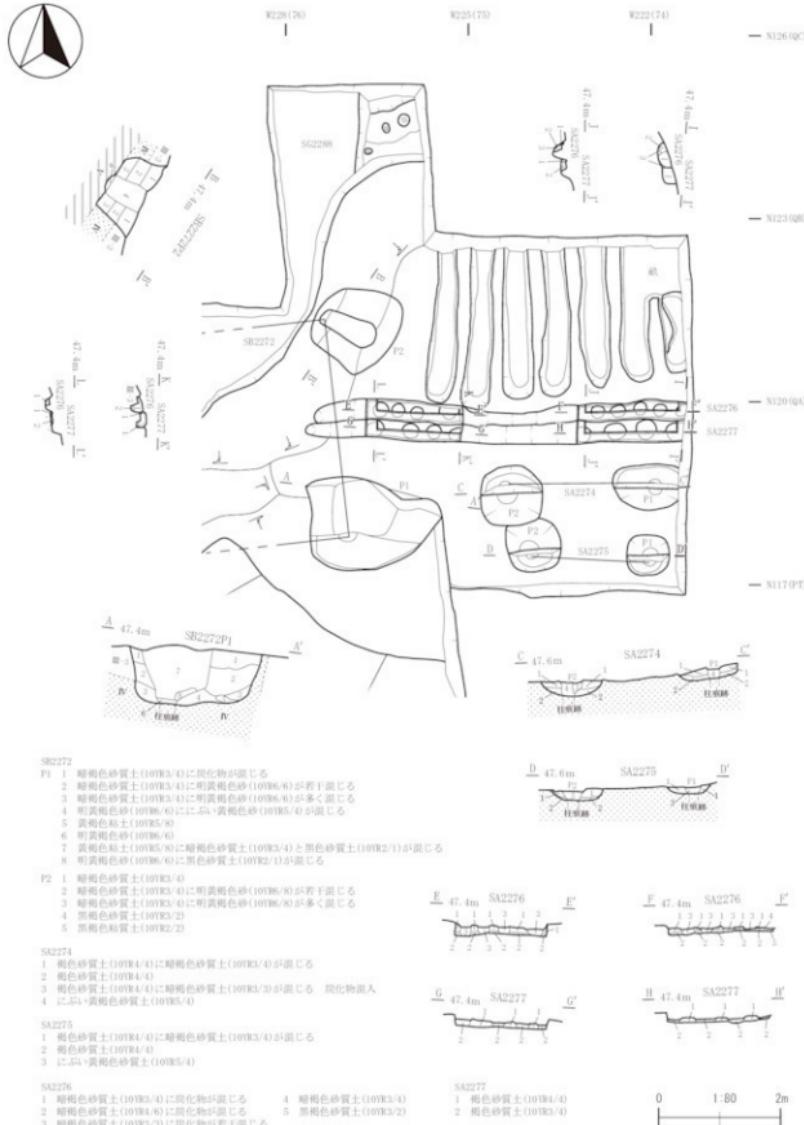
第7図 SB2272掘立柱建物跡、SA2274・SA2275柱列跡、SA2276・SA2277材木塀跡

#### S B2272掘立柱建物跡（第4・7図、図版4・5）

調査地北東の第Ⅲ-3層で検出された。柱掘り方は2基しか発見されず南北1間（3.6m）で、西側に展開すると考えられ、東西棟の掘立柱建物跡である。残りの掘り方は近世土取り穴であるSG2287・SG2288によって地形が大きく削平されており、発見されなかった。建物方向は東側梁行柱筋が北で6度西に振れる。柱掘り方はP 1で直径2.2m以上、P 2で直径1.4m以上あり、削平により平面形は不明である。深さは0.8～1.0mで、直径約30cmの柱痕跡がある。いずれも柱抜き取り痕跡がある。

**S A 2274柱列跡** (第4・7図、図版4・5)

調査地北東の第IV層地山飛砂層面で検出された。東西1間(24m)の柱列跡である。柱列方向は真東方向である。柱掘り方は1.2mの隅丸方形・不正方形を呈し、深さ20～25cm、約15cmの柱痕跡がある。いずれも柱抜き取り痕がある。

**S A 2275柱列跡** (第4・7図、図版4・5)

調査地北東の第IV層地山飛砂層面で検出された。東西1間(19.5m)の柱列跡である。柱列方向は東で3度南に振れる。柱掘り方は60～90cmの隅丸方形を呈し、深さ20cm、約15cmの柱痕跡がある。いずれも柱抜き取り痕がある。

**S A 2276材木堀跡** (第4・7図、図版4・6)

調査地北東の第III-3層で検出され東西方向の区画施設である。東で1度南に振れる。西側方向にもさらに延びると考えられるが、近世土取り穴であるSG2287・SG2288によって地形が大きく改変されており削平を受けている。布掘り溝の幅は約40cm、深さは約20cmで、断面はU字状を呈し、直径15～20cmの柱痕跡が伴う。抜き取り痕跡がある。埋土内に炭化物が混じる。溝内に密に材木を立て並べた構造の材木列堀と考えられる。

**S A 2277材木堀跡** (第4・7図、図版4・6)

調査地北東の第III-3層で検出された東西方向の区画施設である。東で1度南に振れる。西側方向にもさらに延びると考えられるが、近世土取り穴であるSG2287・SG2288によって地形が大きく改変されており削平を受けている。布掘り溝の幅は約40cm、深さは約20cmで、断面はU字状を呈し、直径20～30cmの柱痕跡が伴う。抜き取り痕跡がある。溝内に間隔をあけて材木を立て並べた構造の柱列堀と考えられる。

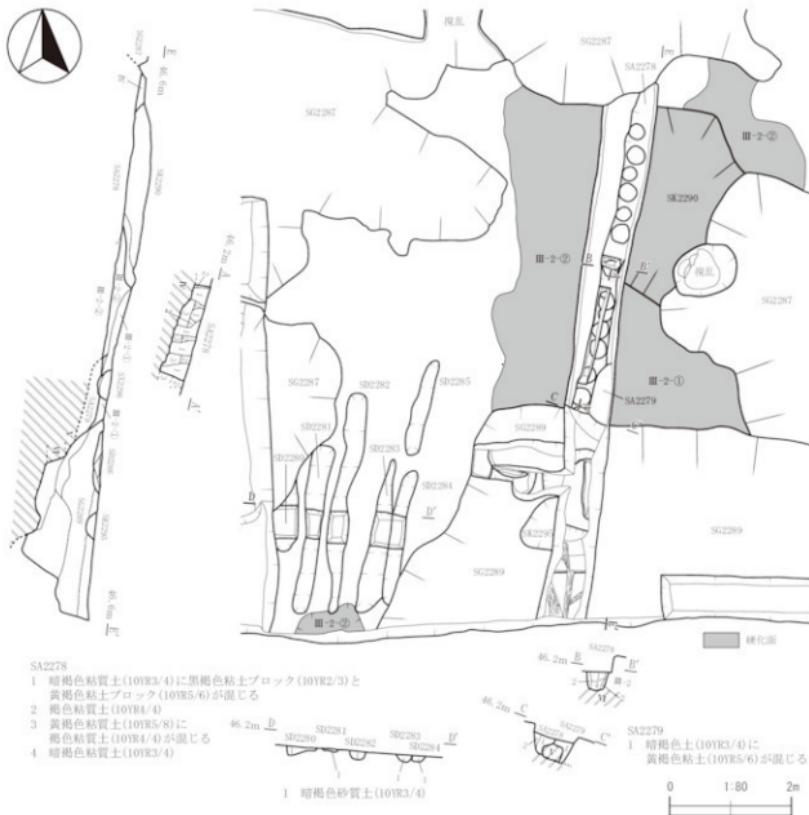
第9図 SA2278・SA2279材木塀跡、SD2280～SD2285溝跡

**S A 2278材木堀跡** (第4・9図、図版7)

調査地南西の第III-2-①層面で検出された南北方向の区画施設である。北で10度東に振れる。南北方向にさらに延びると考えられるが、北側は近世土取り穴であるSG2287、南はSG2289により削平を受けている。布掘り溝の幅は約40cm、深さ30～35cm、直径10～15cmの柱痕跡を伴う。抜き取り痕跡があ

**S A 2279材木塀跡** (第4・9図、図版7)

調査地南西の第III-2-②層面で検出された南北方向の区画施設で布掘りである。北で15度東に振れる。南北方向にさらに延びると考えられるが、北側は近世土取り穴であるSG2287、南はSG2289により削平を受けている。布掘り溝の幅は約40cm、深さ約40cmである。抜き取り痕があり、柱痕跡は不明である。

**S D 2280～S D 2285溝跡** (第4・9図、図版7)

調査地南西部の第III-1層面で検出された。幅10～20cm、深さ10～15cm、長さ1.6～3.6mの南北方向の溝跡である。北で4～15度東に振れる。

調査地南東部では、9世紀第3四半期～第4四半期の整地層である第III－2層が造成される。この層は硬化しており、道路状遺構面であったと推定される。この時、SK2290が構築されるが埋土が第III－2層に非常に類似しており、この土坑上面も道路状遺構面であったと考えられる。さらに、9世紀第4四半期の第III－1層が造成される。この第III－1層面を掘り込む形で、SD2280～SD2285溝跡が構築される。これらの溝跡は道路整地に伴う掘り込み溝の可能性が高い。したがって、道路状遺構は2時期あった可能性がある。その後、10世紀前葉以降にSA2278材木列塀の区画施設がこれらの道路を南北に横断する形で構築され、同方向でこれより古いSA2279材木列塀跡も確認される。SA2278材木列塀跡・SA2279材木列塀跡は外郭西門とそれに伴う外郭区画施設や城内大路の位置関係をふまえた場合、同時併存は理解しにくい。これらの区画施設の性格は可能性として2つ考えられ、一つは秋田城最終末期の外郭西門VI期（政庁VI期、10世紀中葉）の廃絶後の区画施設の可能性である。もう一つは、外郭西門V期（政庁V期、9世紀第4四半期～10世紀初頭）もしくは外郭西門VI期（政庁VI期、10世紀中葉）の期間内における一時的な仮設の区画施設の可能性である。周辺部分が近世以降の遺構により破壊されてしまっているため、詳細については不明である。

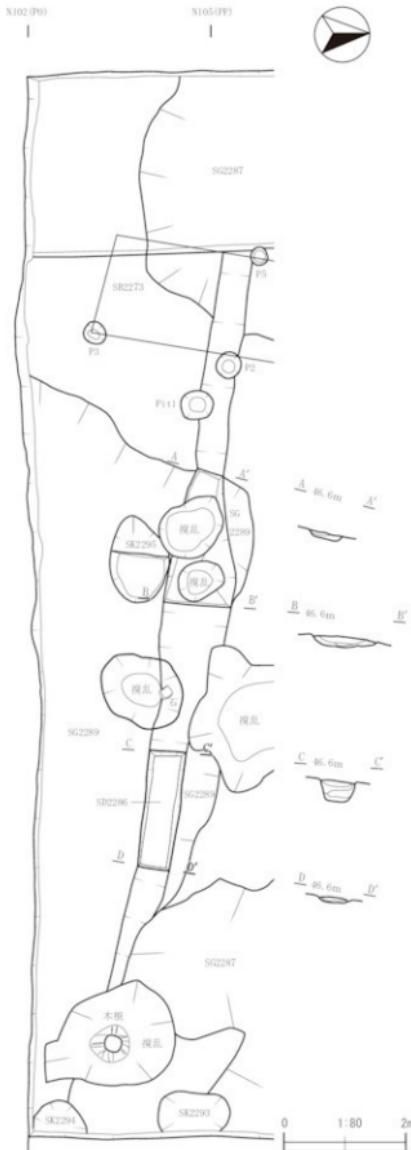
第14図 SD2286溝跡

**S D 2286溝跡** (第3・14図、図版3)

調査地南西部の第II-3層面で検出された。幅0.4～1.0m、深さ6～28cm、長さ12.2m以上の東西方向の溝跡である。東で5度南に振れる。

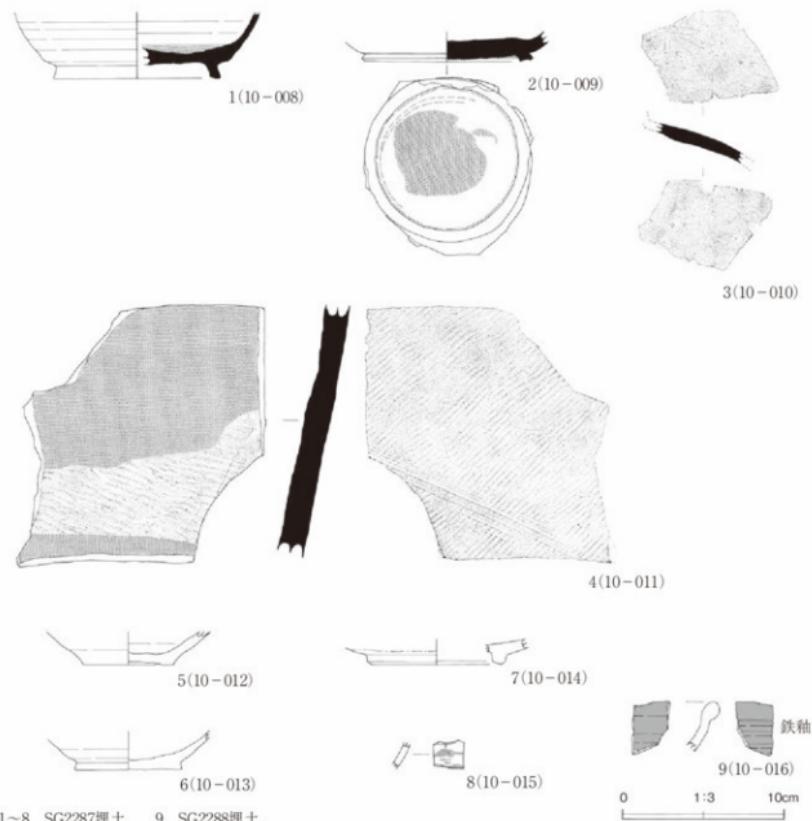
第15図 SG2287・SG2288土取り穴出土遺物

須恵器 (第15図1～4)：1・2はヘラ切り後軽い撫で調整の台付坏である。1は底部内面、2は底部外面を観に転用している。特に2は周囲を意図的に打ち欠き窓として利用している。3は壺の肩部破片で繊細な刻文がみられる。4は壺の体部破片で内面を観に転用している。

赤褐色土器 (第15図5・6)：5・6は糸切り無調整の坏である。6は切り離しが粗雑で柱状高台状になっている。

磁器 (第15図7・8)：7は灰釉陶器皿で、内外面施釉し高台は無釉である。8は染付碗である。

陶器 (第15図9)：鉄釉鉢の口縁部破片である。内外面に鉄釉を施す。

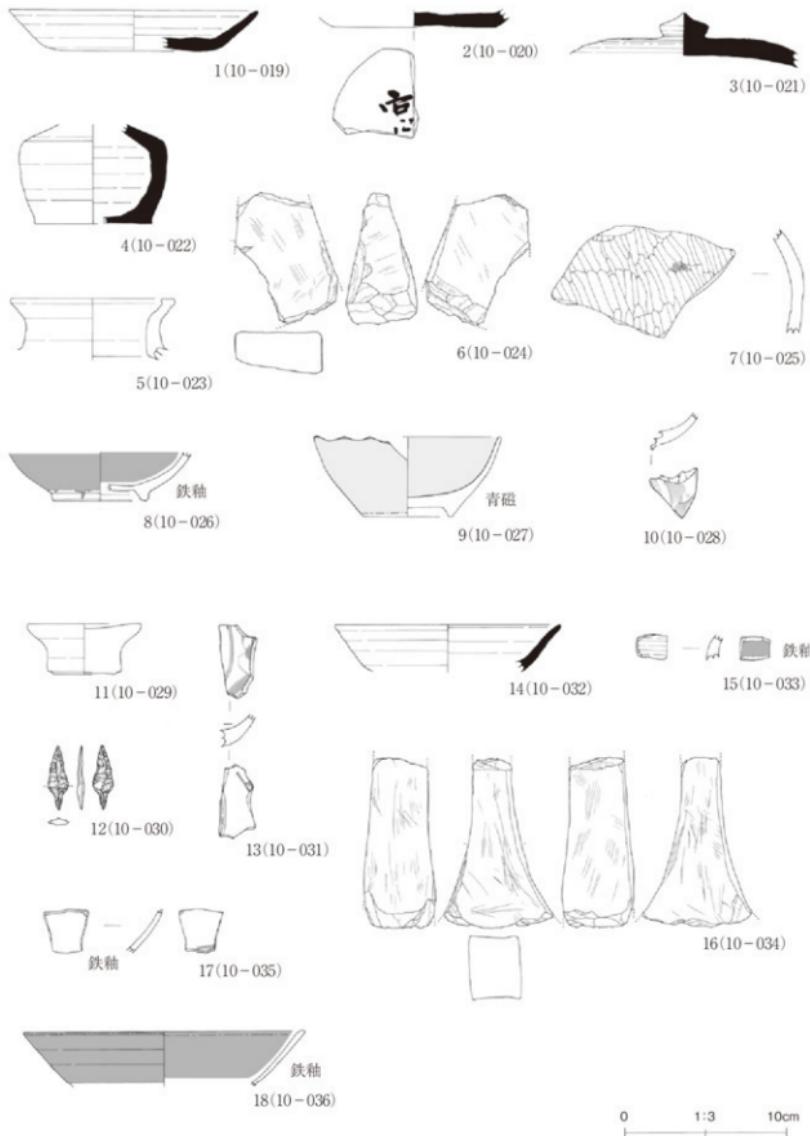
第18図 第104次調査地第I・II層出土遺物

弥生土器（第18図7）：壺の体部破片である。外面全面にミガキ調整が施され、焼成は良好で赤褐色を呈する。

須恵器（第18図14）：坏の口縁部破片である。

陶器（第18図15）：鉄釉瓶の頸部破片である。外面に鉄釉を施す。

その他、第Ⅰ層からの出土ではあるが、弥生時代前期の遠賀川系土器の壺形土器の体部破片が出土しており、遺物包含層は確認されなかったが、弥生時代の生活域の存在が指摘できる。

調査地からは、明確な遺構は検出されていないが、弥生時代前期の遠賀川系土器壺の部体破片（第18図7）が出土していることから、弥生時代前期の生活域が存在していたと考えられる。第92次調査地A区、第102次調査地でも同様に弥生時代前期の遺物が出土していることから、今回の調査地を含む焼山

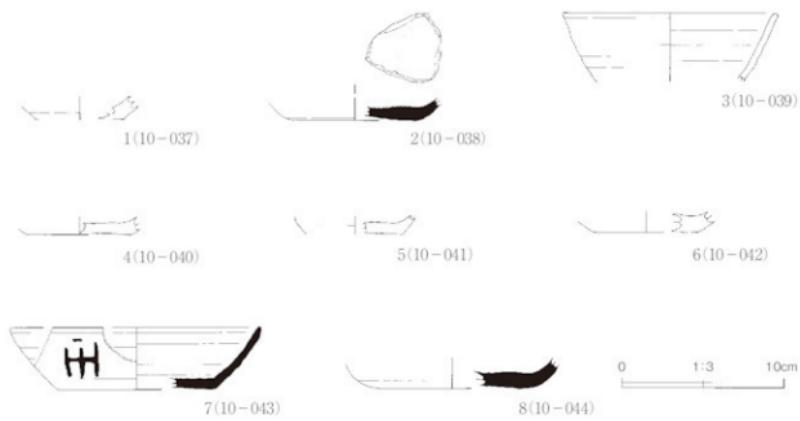
第19図 第104次調査地第三層出土遺物

赤褐色土器（第19図3～6）：3～6は坏である。4～6は糸切り無調整である。

須恵器（第19図7・8）：7・8はヘラ切り後軽い撫で調整を施す坏である。7の体部外面に「玉」の墨書きがある。

第III-1層は南西部にのみ分布しているが、この層からは底径が縮小した赤褐色土器壺A（註2）が出土しており（第19図1）、9世紀第4四半期のものと考えられる（註3）。

第III-2層は南西部にのみ分布しており、しまりが強く硬化しており、道路遺構の整地層の一部であると考えられた。この層からは底径が6cm代の糸切り無調整の赤褐色土器壺Aが出土している（第19図4～6）。これらは9世紀第3四半期を中心として9世紀第4四半期が下限と考えられる。同じ層から出土している赤褐色土器壺Aの口縁部破片（第19図3）、須恵器壺の底部破片（第19図2）もこの

第Ⅲ－3層は北東部にのみ分布しているが、この層からはヘラ切り後軽い撫で調整、器形が逆台形で体部外傾度が大きくなった須恵器坏（第19図7）が出土している。これは8世紀第4四半期～9世紀第1四半期のものと考えられる。同じ層から出土している底径9.0cmでヘラ切り後軽い撫で調整の須恵器坏の底部破片もこの年代幅の範疇で考えることができる。

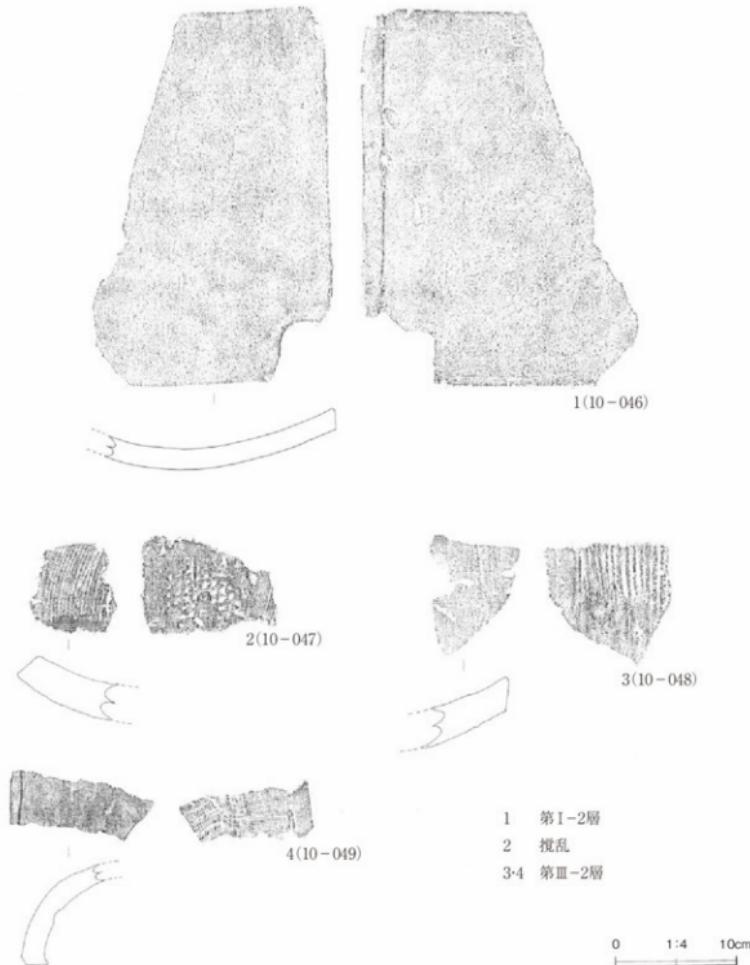
第21図 第104次調査地第I・III層出土瓦

瓦（第21図3・4）：3は一枚作りの瓦である。凸面は繩目の叩き痕、凹面は布目圧痕が認められる。

灰色でやや軟質である。4は丸瓦である。凸面は全面撫で調整、凹面は布目压痕が認められる。赤褐色でやや硬質である。

年代幅の範疇で考えることができる。同じ層から出土している灰色でやや軟質の凸面に繩目叩き痕がみられる平瓦（第21図3）は4群瓦、赤褐色でやや硬質の丸瓦は3群瓦であり、いずれも平安期以降のものと考えられ、上記の年代観に矛盾はない（註4）。

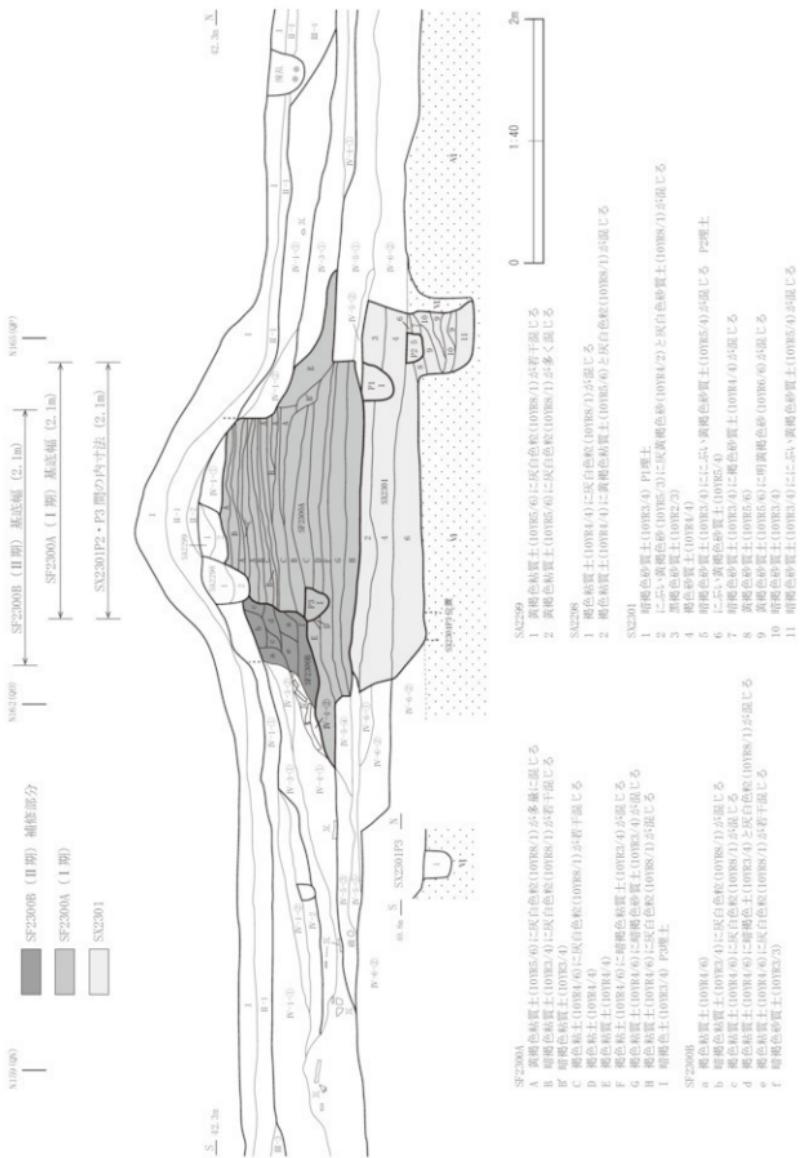
第28図 SF2300A · B菜地跡西壁土層断面図

れる。それを覆うように灰白色粒の混じる褐色・暗褐色粘土の積み土a～eが積まれており、SF2300B築地塀跡の南端はSF2300A築地塀跡よりも約50cm南側に寄った形になっている。この時の築地塀の基底幅は、補修された積み土aの立ち上がり部分からSF2300A築地塀跡の積み土A～Cの北端部分の距離である2.1mと考えられる。また、SF2300B築地塀跡の補修部分である積み土a～fの南側には瓦を意図的に集積した第IV-4-②

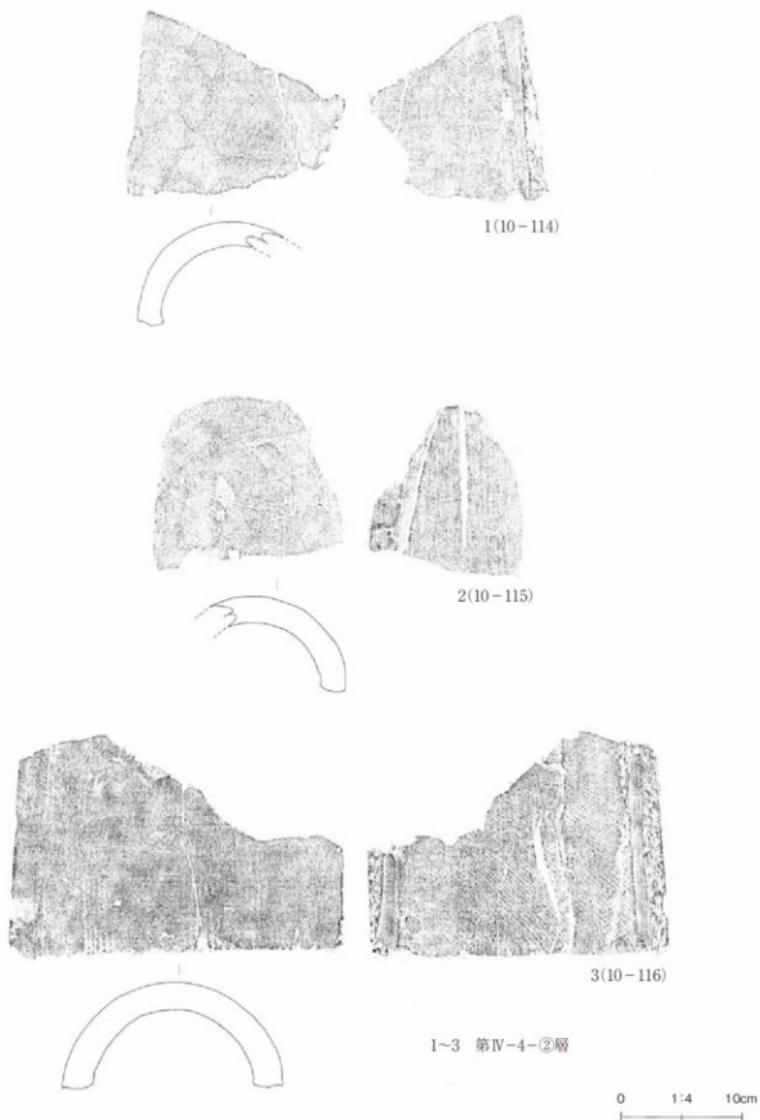
第41図 第105次調査地A区第IV-4-②層出土瓦(2)

認められ、いずれも広端部を上にした場合、糸切り方向は左上から右下である。第41図1～3は、丸瓦である。いずれも凸面に撫で調整、凹面に布目圧痕が認められ、分割沈線がある。第41図1・2は黒色（いぶし）で軟質である。第41図3は灰色でやや硬質で、凸面に撫で調整以前の縄目の叩き痕が認められる。

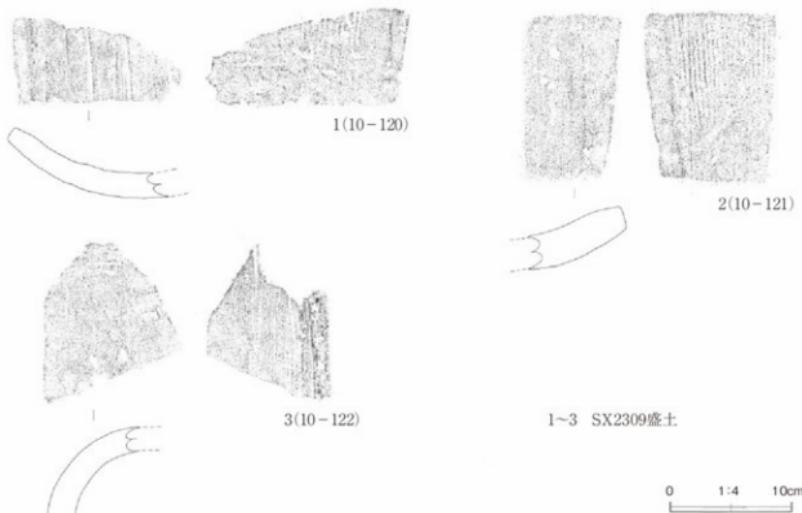
第45図 SX2309出土瓦

瓦 (第45図1～3) : 1・2は一枚作りの平瓦である。いずれも凸面は繩目印の叩き痕、凹面は布目圧痕が認められる。暗灰色で硬質である。3は丸瓦で、凸面は繩目の叩き痕後に撫で調整、凹面は布目圧痕、分割沈線が認められる。灰黄色で硬質である。

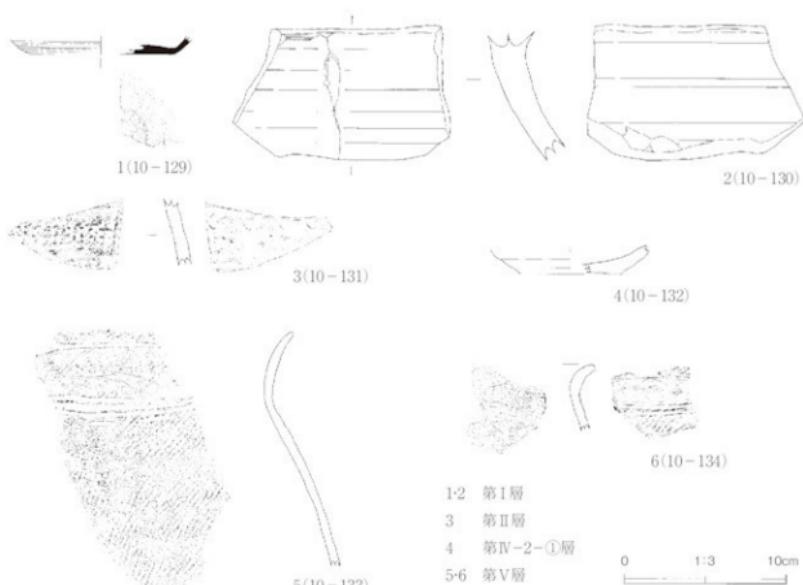
第52図 第105次調査地区第I～V層出土遺物

中世陶器（第52図2）：壺器系中世陶器の大甕の口頸部破片である。

陶器（第52図3）：肥前系陶器甕の体部破片である。外面に波状文が施され、内面に格子目の叩き痕が認められる。

弥生土器（第52図5・6）：5は甕で、外面に器面全体に刷毛目調整後、口縁部1条・頸部3条の横走沈線と列点文、体部には縄文原体L Rの縄文が施される。内面は全面にミガキ調整が施される。6は壺形土器の口縁部破片で、外面に口縁部に沈線2条、頸部に3条の沈線が施される。これらの沈線内にベンガラの付着がみられる。内面はミガキ調整が施される。

E区の各層の年代比定資料をみていくと、第II-3層から18～19世紀代の肥前系陶器壺の破片が出土している（第52図3）。このことから第I～II層は近世以降の造成土であると考えられる。ただし、第I層からは壺器系中世陶器（第52図2）の出土もあることから、周辺で中世における利用もうかがわれる。第IV-2-①層からは底径が6cm代の糸切り無調整の赤褐色土器壺A（第52図4）や橙色で軟質の4-1群の丸瓦（第53図3）が出土している。赤褐色土器壺は9世紀前半に、4-1群の丸瓦は8世紀末・9世紀初め以降に位置づけられることから、外郭III期の整地層であると考えられる。また、この第IV-2層とその上層の第IV-1層は築地塀の崩壊土由来の黄褐色粘土を含むこと、SA2313木材塗跡・SA2314柱列塗跡の掘り込み面であることから、第IV-1・2層はおおきくみて外郭III・IV期の整地層としてとらえることができる。第V層からは弥生時代前期の壺・壺が出土しており（第52図5・6）、弥生時代の包含層で、古代秋田城造営以前の旧表土と考えられる。このV層直上に堆積する第IV-4層は出土遺物がないため年代は不明だが、SF2315が構築された時に斜面を埋め立てた創建期整地層の可能性がある。また、その直上の第IV-3層は焼土炭化物が含まれる層であり、上層の第IV-2層が外郭III期の整地層であることから創建期以降8世紀末・9世紀初めまでの間の整地層と言える。元慶の乱期以外の時期にこのような焼土炭化物層が検出されている点については注意を喚起しておきたい。
