平城宮第59.63.68次発掘調査概報

附 第58.58補.60.61.62.64.65.66.67次

奈良国立文化財研究所

平城宮跡第58～68次発掘調査概要

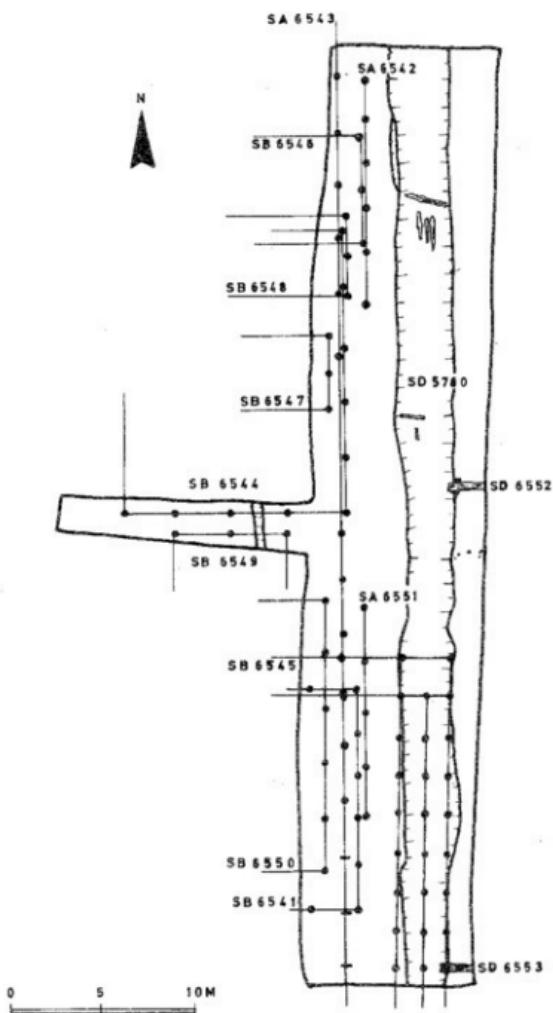
第68次発掘遺構配置図

第68次発掘調査はボーリング場建設に伴なう緊急調査として、平城宮東院の南に接する宮外地で実施した。すでに第44次調査で確認された坊間大路西側溝の南延長に沿って、幅10m、長さ50mの南北トレンチを設定した。検出した遺構は建物8棟・柵4条・木樋暗渠2条等であった。

遺構は大路西側溝SD5870の西では、柵・建物の建てかえが非常に多いため、当初溝に沿ってあったと推定される築地塀の痕跡は認められなかった。

SB6545は桁行7間以上、4面庇かとみられる。溝と重複しているが、遺構の検出状況からみると、溝と同時期の可能性もある。他の建物はすべて東側柱、又は妻柱を築地推定線より西へ収めて建てており、柵は築地推定線の上に設けている。溝より東の大路路面からはトレンチ中央部と南端に2本の東西方向に路面を横断する木樋暗渠SD6552と6553が検出された。南の暗渠はSB6545より新らしい。

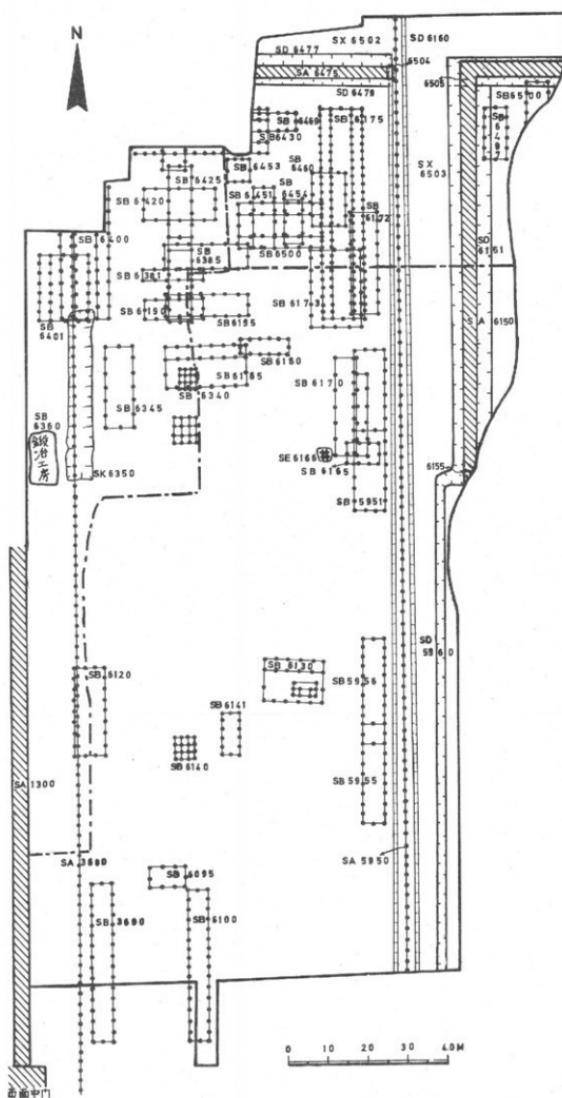
馬寮遺構配置図

最後に今回の調査と、これまでに行なった第25・47・50・51・52次調査をまとめておく。この7回にわたる調査地区は、宮西端部中央北よりにあたり、南北は西面中門から西面北門に至る約280m、東西は約120mの

広さをもつ。ここから多数の遺構を検出したが、それには一つのまとまりを認めることができる。この地域で検出した建物群には数回にわたる造営が認められるが、これらはすべて築地と柵によって囲まれた区画内に建てられている。しかも、これらの建物はこの区画内の周辺部に配置され、中央部は広い空地として残されている。なお建物の中には、桁行が14～21間という非常に間数の多いものが集まっていることもこの地域の特色の一つといえる。したがって、この築地と柵によって囲まれたこの区画を一つの官衙であると考えることができよう。この区画の西は柵SA3680（後には西面大垣SA1300）によって、東は柵SA5950で限られ、北は築地SA6475によって限られている。南については調査地域外であるため確言出来ないが、SA3680の南端が西面中門の北端部にあることから、ここを南限とみることができよう。すると、この官衙は東西84m（28丈）、南北252m（85丈）の規模であったことになる。

調査地域西端部にある南北方向の柵SA3680（柱間2.6m）は25次・51次調査で検出したものの北延長部にあたる。今回24間分検出したが、さらに北へ延びている。この柵の10mほど西に西面大垣の倒溝と推定したもの及犬走りの一部を検出した。

調査地域東部で南北方向に西の柵SA3680と平行して走る柵SA5950（柱間2.6m）は47・52次調査で検出したものの北延長部であり、今回23間分を検出したが北端は調査地域外にのびている。調査地区北方にあって、柵SA5950に接続する東西方向の築地SA6475（巾3m）は、この官衙の北を限るものと思われる。柵SA5950と築地SA6475の接

点がこの官衙の東北隅であり、この入隅では築地の下に木樋の暗渠を設けて水を外に流すようになっている。築地SA6475の北にある平坦地SX6502は、宮城西面北門から東にのびる道路の一部である。調査地区東部にある南北方向の築地SA6150（巾4m）は、SA6475のほぼ東延長線上で東へ折れまがり、調査地区外に延びている。この築地は、第37次発掘調査で検出した官衙の西北の境界となるものであると考えられる。この築地の東にあるSB6487は梁行2間、桁行5間の南北棟である。なお柵SA5950と築地SA6150との間にあるSX6503（巾9.5m）は、2つの官衙の間にある道路であろう。
