# 平城宮第71.72.73次発掘調査概報

昭和46年9月

奈良国立文化財研究所

## 平城宮第71・72・73次発掘調査概要

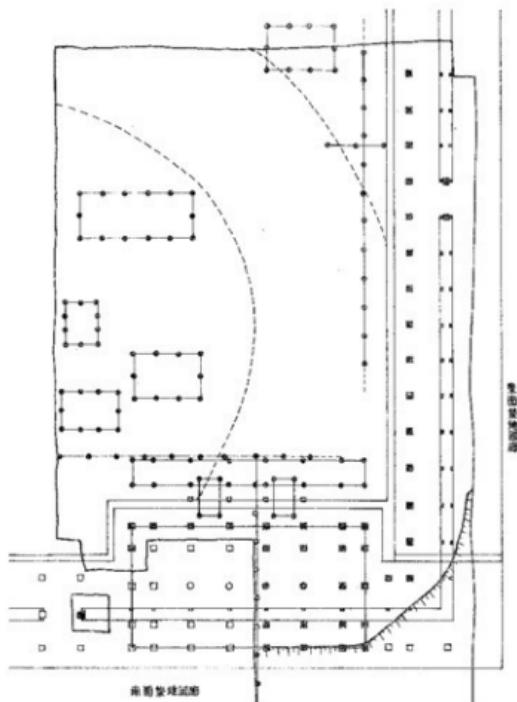
第73次堀掘造構配置図

検出した遺構は、内裏地区で東面・南面築地回廊、礎石建物1、門2、掘立柱建物6以上、樋、古墳周溝の一部である。東棊跡周辺では、礎石建物1、樋列1などを検出した。

築地回廊は、南面・東面ともすでに発掘した部分の延長で、今回は隅の部分を調査した。回廊の保存状態は南側の部分がとくに良好で、築地積土本体と寄柱礎石、叩きしめた回廊床面、側柱礎石抜取穴、模灰岩切石の雨落溝、雨落溝と側柱礎石との間には模灰岩切石の石敷が残っていた。東面の築地回廊では入隅から11間目のところに東の一の門が開いており、門の礎石抜取穴を築地中

央通りに二ヶ所確認した。南面回廊では東寄りに7間×4間の礎石建物が築地本体にまたがって検出された。この建物は、南側の柱列を南面築地の南側柱列に合わせて、また北側は築地回廊の雨落溝を建物分だけ張り出させ、建物の雨落ちとしている。この建物は、築地寄柱と柱位置の関係や、床面、雨落溝からみて築地回廊と一連の造営によるものとみられる。階下に築地を包みこんだ棲閣風の建物と推定される。建物の基壇まわりには凝灰岩の切石が部分的に残存している。

この建物から西側2間目の南面築地回廊に門を検出した。おそらく木簡などに記された「角門」に当るものと思われる。なお、築地回廊東南隅の南側部分は後世の水田造作によって大きく削り取られている。

築地回廊の内側では掘立柱建物6棟分を検出した。先の棲閣風建物の北には礎石建物と南北の妻通りを合わせた7間×1間の東西棟建物があり、礎石建物との間を階段でつないでいる。この東西棟建物の北には3間×2間の東西棟をはじめ柱間の狭い建物がある。このほか築地回廊造営以前に築かれた東西方向の櫛列があるが、回廊内の東寄りで南北の櫛列と接しているようである。

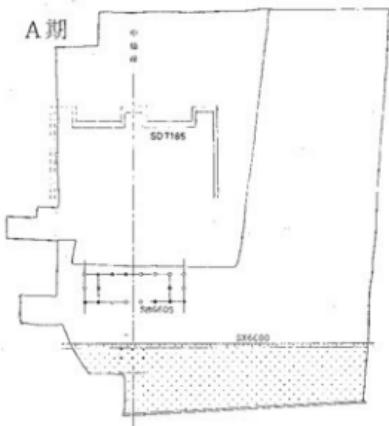
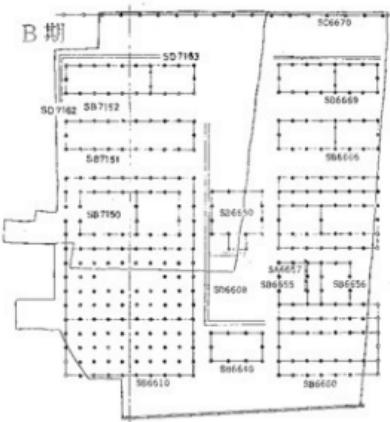
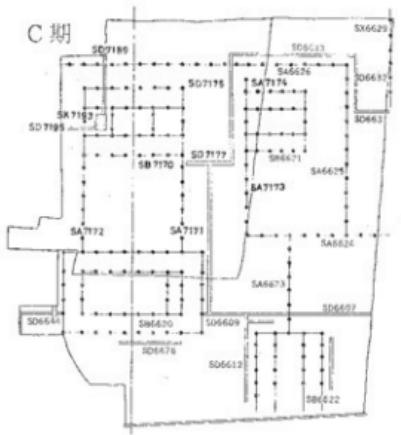
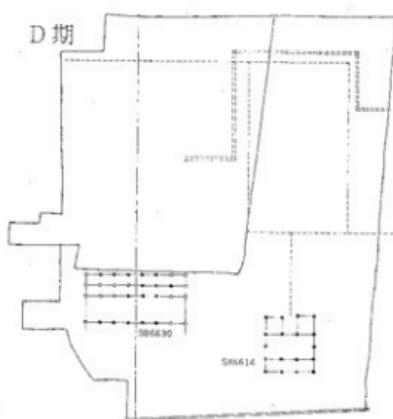
第69次・72次発掘調査遺構

以上B期の遺構は69次調査分と併せて、ほぼその全貌を把握することができた。SB6610, SB7150を中心として東に7棟の脇殿、北に後殿2棟を配置し、おそらく西側にも同様の脇殿を配したと予想される。これら多くの建物も、中心殿舎（SB6610, SB7150）と後殿（SB7151, SB7152）、あるいは中心殿舎と脇殿といったように、位置、規模、構造の上から、対的にいくつかのグループとしてとらえることが可能である。また、脇殿の中でも、南側に位置し廟を有する建物（SB6660, SB6663）と後方の細殿風建物（SB6666, SB6669）。さらには中心殿舎との間に配置される2棟の建

以上C期の遺構を概観すると、中軸線上に正殿SB6620・後殿SB7170を配置し、正殿の東には、北妻柱通りを正殿前面に揃えた脇殿SB6622が位置する。さらに後殿の東にも後殿と建物前面の柱通りを揃えた脇殿風建物SB6621が存在している。

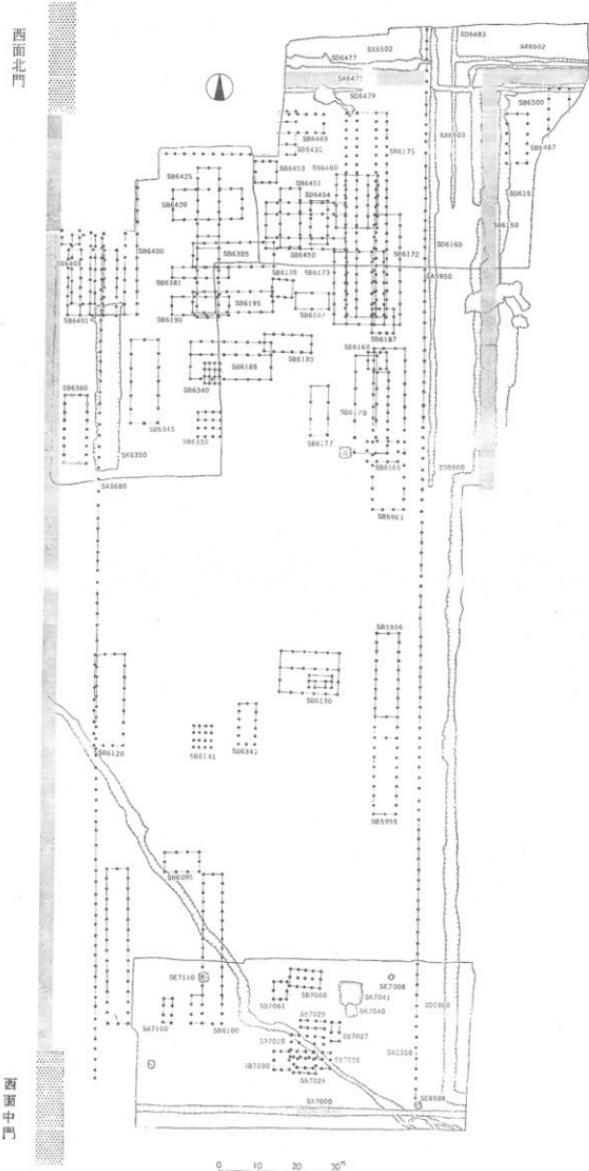
馬寮遺構配置図

調査地域東部の樋SA5950は、官衙の東を画するもので、今回13間分を検出するとともに、その南端を確認することができた。またこの樋SA5950の東8mのところを平行して、南北に走る溝SD5960は樋の南端のほぼ延長線上で東に折れる。調査地域西北にある南北棟SB6100は第50次調査で、桁行16間、梁間2間の建物であることが判明していたものであるが、今回の調査によって西側の柱列の南から3間分だけ廻がつくことが判明した。調査地域南辺のはず中央部で一部分であるがバラス敷面を確認した。これは西面中門より東に通じる道路敷の一部分と推定される。

官衙ブロックは西面中門から西面北門にいたる南北280m、東西120mの広さである。この範囲から掘立柱建物・櫛・築地をはじめ多数の遺構を検出した。建物群は数回にわたる造営が認められるが、これらはすべて築地と櫛に囲まれた区画内にある。しかもこれらの建物群は主に区画内の北部に集中しており、中央部は広い空間となっている。また建物には桁行が14間～21間という宮の他の地域では見られない非常に間数の多いものが集まっていることはこの地域の特色といえる。これらの建物が東西を84m(28丈)をへだてて南北に走る櫛SA3680とSA5950、北は築地SA6475で囲まれていることは先述のとおりである。南については西面中門より通じる道路の一部と思われるバトラス面及び東の櫛(SA5950)、西の櫛(SA3680)とでは若干の出入りがあるが東の櫛の南端を境界と考えると南北は254m(84丈)になる。
