昭和50年度 平城宮跡発掘調査部  
発掘調査概報

奈良国立文化財研究所

## 昭和50年度平城宮跡発掘調査部発掘調査概報

## I 推定第1次内裏東半地区発掘調査（第87次北・南）

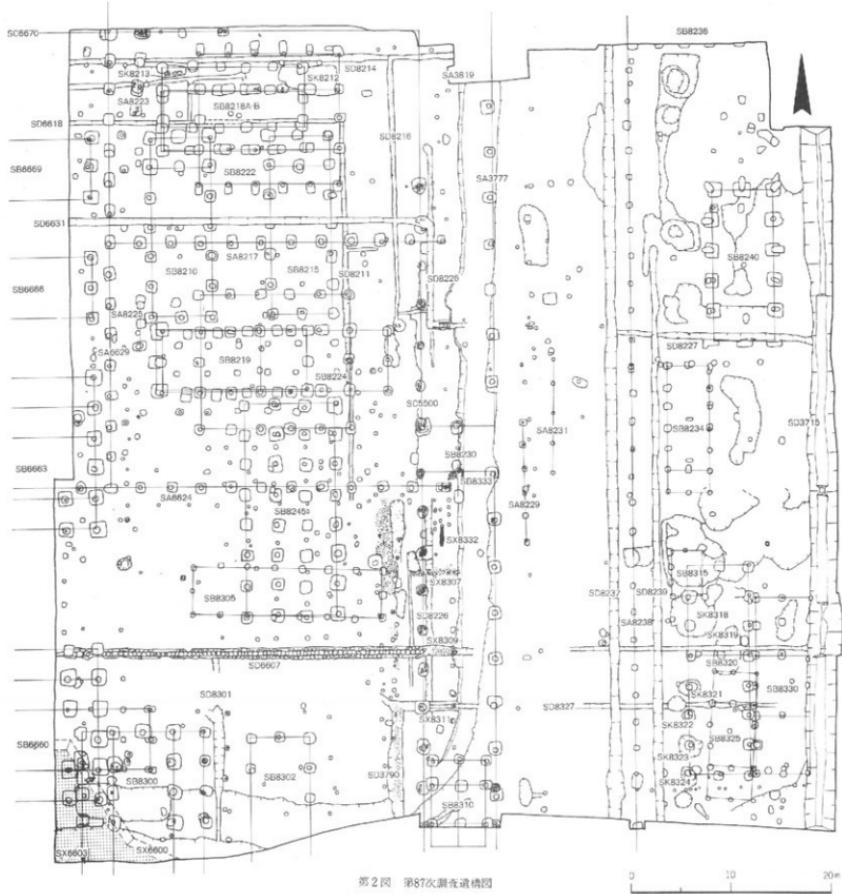
第2図 第87次調査遺構図

今回検出した遺構は埴積の擁壁・築地回廊・築地・建物・塀・門・溝・暗渠などで、このうち建物・塀・門はすべて掘立柱を用いたものである。その他に瓦・土

この時期に属する遺構には。積の擁壁1（SX6600）、建物2棟（SB8315・8330）、門1（SB8333）、塀3条（SA3777・8229・8231）、溝3条（SD3715・3790・8327）、暗渠2（SX8307・8311）がある。溝SD8327と塀SA3777および建物SB8330には重複関係があり、A期は少なくとも2時期に細分できる。

埴積の擁壁SX6600はすでに第69次調査で検出されており、今回はその東延長部分を発掘した。南に向かってゆるやかに下がる地山の南方を切りとて造成した高い壇で、現状で1.7m程の高さをもつ。壇前面の壁に塗を平積みにして化粧を施している。壇の前縁は当調査地西南隅において斜めに南方へ張り出し、発掘区の南端で再びわずかに北寄りに折れて東へ延びることが確認された。東方への延長は発掘区外となる。

塀（SA3777）は発掘区中央を南北に通る。16間分を検出した。柱掘形は一辺約1.2mの方形で、一辺約40cmの正方形を呈する柱痕跡をもつものがあった。（この塀は第27次・41次調査で南方部分が検出されており、第27次調査では角柱の柱根が出土している。）柱間は1.5.5尺等間であるが、北から8番目の柱穴を欠き、そこでは柱間3.1尺となる。またこの部分の東側に2.0尺離れてSA3777と平行に塀SA8231がある。5間分が検出され、柱間は南の4間が1.0尺等間、北1間が7尺である。SA3777の柱間3.1尺のところは東面の出入口で、SA8231はその日陰塀と想定される。

S D 3 7 1 5 の西岸には S B 8 3 3 0 が建てられる。南北棟建物で、規模は桁行 6 間・梁間 2 間、柱間は桁行が 1 0 尺等間、梁間が 9 尺等間である。棟通りには 2 間おきに間仕切の柱が立つ。この建物の東側柱は後の S D 3 7 1 5 改修の際に削られてしまつたらしく、部分的にしか検出できていない。S B 8 3 3 0 の内

今回の調査によって推定第1次内裏の東北隅部分と、それに東接する地区の様相が明らかにされた。

推定第1次内裏の郭内において、第69次・72次調査の結果、A期には壇上の中心部に建つ基壇建物の存在が報告されている。今回の調査地区内ではA期の建物の存在は認められなかった。B期の建物は今回の調査で7棟を検出した。その建物配置は、10尺方眼の基準地割をもつ整然とした配置であり、10尺等間の建物が第69次・72次の調査で検出した中心部の建物と柱筋を合わせて配置されている。C期には前回の調査でも築地で囲まれた郭内中心部分の正殿の背後に、塀によって囲い込まれた一画を検出したが、今回調査した郭内の東北部分においても築地の東北入隅部を塀によって囲い込み、南北に並ぶ2つの区画をつくって、その各々に1棟ずつの建物を配する状況がみいだされた。このような配置は、古図にみる平安宮内裏東北隅部分の昭陽舎・淑景舎の配置に類似しており、

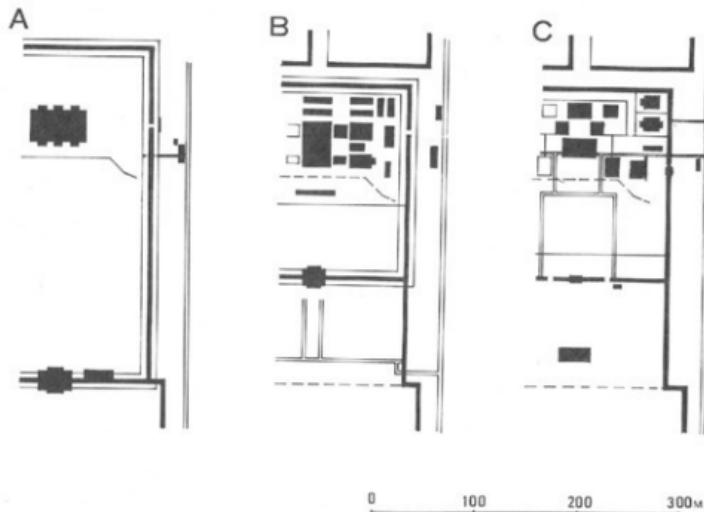
第3図 推定第1次内裏追構変遷図

各時期の年代は、A期が奈良時代前半、B期は奈良時代後半、C期は奈良時代末以降にあてられる。

この時期にはA期の堆積擁壁SX6600は埋立てられ、壇の前線は南方へ拡張される。推定第1次内裏の東面と北面をめぐる築地回廊SC5500・SC6670が新たに建設されて、築地回廊で囲われた区画内の壇上には10尺方眼の地割を基準とする整然とした建物配置がみられるようになる。東面の築地回廊の東側は幅15mにわたって遺構がみられず、A期から存続する基幹排水路SD3715の西側に沿って2棟の南北棟建物SB8240・SB8320が建てられる。

この時期にはB期の築地回廊は築地に改修される。築地に囲まれた内部の東北部には塀SA6629・SA6624によって囲い込まれた区画が形成され、それを塀SA8217で南北2つの区画に仕切って、各々に1棟ずつの建物を配する。区画の南側にも建物が配される。

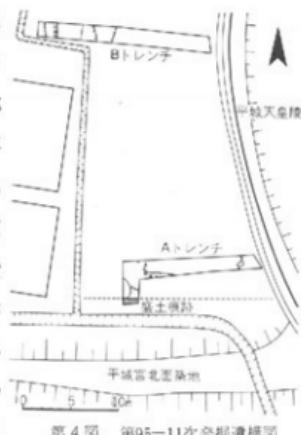
第4図 第95—11次発掘遺構図

調査は、畠地の南辺と北寄りにA・B 2本のトレントを設定して行い、その面積は $58.5 m^2$ である。Aトレントでは、市庭古墳の墳丘にかかわる痕跡はすでに削平されて遺存せず、地山上に厚さ10cm内外の粗雑なバラス敷が覆って、奈良時代の瓦・土器片を比較的多く含んでいた。トレントの西端で南に掘りひろげた部分では、東西にのびる厚さ約20cmの黄色粘土からなる精良な盛土を検出した。発掘では80cm程度の幅しか検出しなかったが、さらに南にのびている。

Bトレントでは、西方に向って下降する地山の地形を検出した。わずかではあるが斜面と平坦面をなす部分があり、古墳の原形は削平されているが墳丘の旧状を知りうる手掛をえた。すなわち、トレントの両端で下降する部分は後円部最下段の裾部にあたる。幅2.5mの平坦面をなす部分は古墳の第1段平坦面の痕跡であり、3個の小穴が南北にならんて存在し、円筒埴輪の据付痕跡と思われた。その東の斜面は第2段目の裾部と考えられたが、それより東方は削平が著しい。市庭古墳は後円部直径約150mをはかり3段築造とみられるが、破壊は徹底して葺石や埴輪はまったく存在せず整地屑からは奈良時代の

A レンチで検出した黄色粘土の盛上は、平城宮北面大垣ないしはその壠地（大走り）に関する遺構であり、バラス敷は京極大路に関するものとみられる。

今回の調査によって、指定地内に存在する土塁状遺構が北面大垣そのものである確信を得た。現状では北面大垣の遺構としてはこの地域をおいてほかになく、十分な保存がのぞまれる。

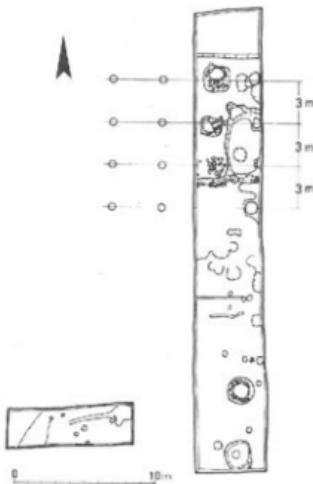
第 6 図 北僧房遺構配置図

**遺構**：中房・北面中房の梁行通りの礎石および根石列を2列検出した。1列に4つの礎石があり、大梁をかける位置にも柱をもつ梁行3間の總柱建物である。

梁行の柱間寸法は 10 尺等間であり、「資財帳」の中房の記載や昭和 41 年度西面僧房調査の中房の柱間寸法と一致する。桁行の柱間寸法については、礎石が動いているため、正確な数値は求められないが 10 尺以上であろう。礎石は西列で 2 個、東列で 4 個の計 6 個を検出したが、いずれも原位置を移動している。東列礎石は、高低があり根石等の据付け痕跡が認められないことから、いずれも原位置から西に動いていると考えられる。西列礎石も若干移動しているものの、削平された南の柱位置をのぞいて、人頭大の根石をもった据付け痕跡が検出されている。礎石は東列南の逆截頭方錐

井戸：発掘区南半で検出した。柱を転用したとみられる円形の井筒を用い、その上方は軒瓦・丸平瓦・埠・凝灰岩切石を積み重ね化粧している。井筒は、長さ約 1.6 m、径 0.8 m あり、半蔵してからくりぬいたもので、下端には地下水を入れるための仕口が設けてある。出土した瓦器によって鎌倉時代初頭のものと考えられる。

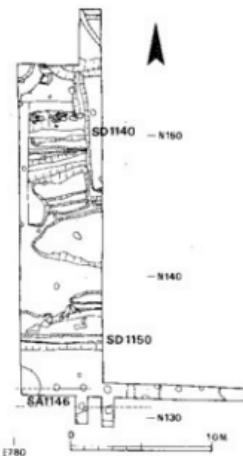
第8図 第95-2次発掘調査図

築地（SA1146） 発掘区南端を東西にはしるものである。搅乱のため2箇分しか確認できなかったが、基底幅は6尺、柱間寸法は6尺等間である。

溝（SD1150） 築地SA1146の北2.8mの位置を東西にはしる幅約1.6m

の素掘りの溝である。南岸は遺存状況良好であるが、北岸は削半を受けている。溝の堆積土は2層にわかれ、下層を奈良時代、上層を平安時代初期に比定できる。築地SA1146の北南落溝と考えられる。

溝(SD1140) 溝SD1150の北15m(心々距離)の位置を東西にはしる幅1.9m、深さ1.2mの溝で、大きい自然石を側面に並べて護岸としている。護岸は北端では良く残っていたが、南岸では発掘区西端に一部残っているにすぎない。底は素掘りのままで化粧はない。瓦類、上器類、貨幣、木簡などが出土し、奈良時代に比定できる。

この築地SA1146、東西溝SD1150はともに、現在までに確認されている平城京条坊区割のどれとも明確な関連性を示さないが、築地と東西溝のいずれかが海竜王寺旧寺域北限の一端を示すものであることは確実であろう。ただ、両者のいずれが寺域北限であるかについては決しがたく、今後の調査を待ちたい。
