昭和51年度 平城宮跡発掘調査部

発掘調査概報

奈良国立文化財研究所

## 昭和51年度平城宮跡発掘調査部発掘調査概報

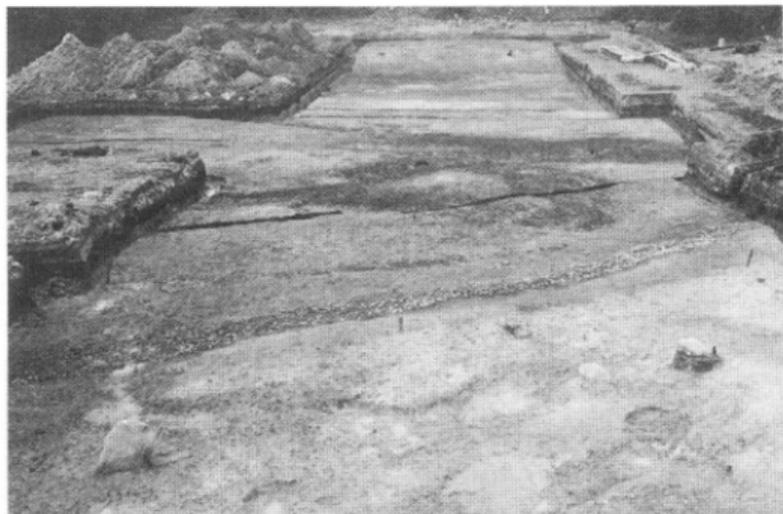
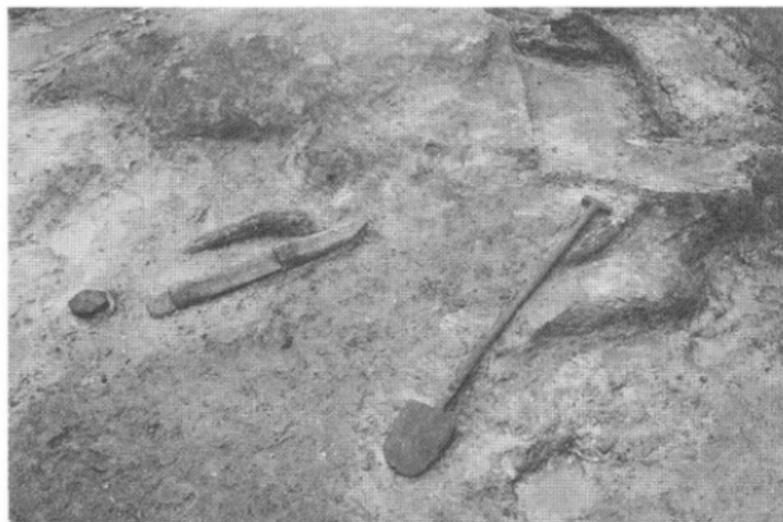
第8図 第101次調査遺構、上は奈良時代池の  
汀線、下は古墳時代木器の出土状況

岸はいずれも傾斜角約10度のきわめてゆるやかなもので、斜面にはこぶし大の小礫を敷きつめている。敷石がもっとも良く残っている東岸の場合には、粘土質の斜面ベースに幅約2mで礫がしきつめられていた。西岸と北岸の場合には敷石の残りが悪く、とくに西岸では痕跡程度に小礫が点在する程度であったが、当初は東岸と同様に密に敷石があったものと考えられる。また、東岸では敷石の東側の岸上に大小の自然石が点々と配されており、これによって多少とも園池としての景観を整えていたものであろう。北岸北の岸上には直径10～30cmの不整形の石抜穴が密に接する部分があり、ここでは石を並べていた可能性が強い。
