昭和54年度 平城宮跡発掘調査部
発掘調査概報

奈良国立文化財研究所

昭和54年度平城宮跡発掘調査部発掘調査概報

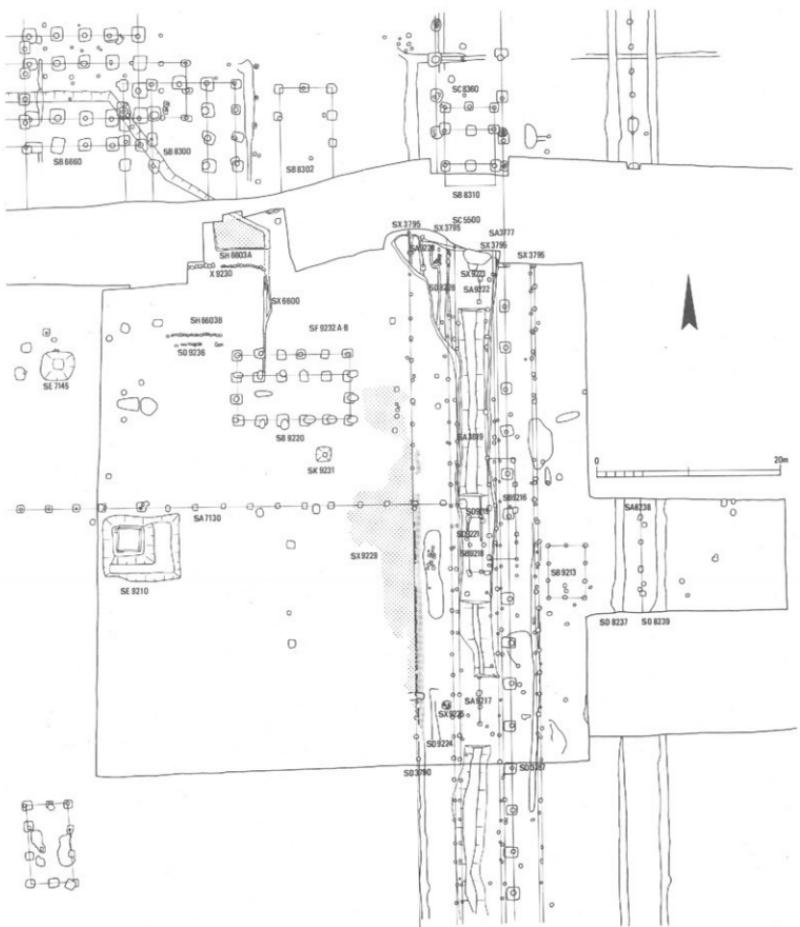
第1図 第117次発掘遺構図

今回検出した主要な遺構は、埴積擁壁・石積擁壁・築地回廊・築地・土塁・建物2棟・塀3条・井戸1基・溝8条・斜道・礫敷広場・足場穴・土塙等である。

A期 この時期の遺構には埴積擁壁SX 6600・礫敷広場SH 6603A・築地回廊SC 5500 A・B、塀SA 3777、斜道SF 9232 A、溝SD 3767 A・B、3790 A・B、9224、足場穴SX 3795 A・B、礫敷遺構SX 9229、穴SX 9225がある。

この時期には第一次内裏の東面は築地回廊・塀で区画される。築地回廊SC 5500は雨落溝SD 3767・3790、足場穴SX 3795によって復原できる。両雨落溝には上下2層ある。東の雨落溝SD 3767は素掘であるが、西の雨落溝SD 3790は石敷溝で、上層は西縁に礫を並べて鋪としている。下層は上層より礫の粒が細かい。足場穴SX 3795も、東の雨落溝SD 3767の下層を切り込むものと上層を切りこむものの2者がある。このことより、築地回廊SC 5500は建て替えが想定できる。

塀 SA 3777 は今回11間分検出した。柱間は約 4.6 m 等間で、調査区のほぼ中央で1間分欠け、出入口が想定できる。柱掘方は約 1.2 m × 1 m の長方形を呈し、柱の位置を一段深く掘るものもある。深さは現状で最大 1.3 m を測る。掘方の埋土は版築的で非常に強固なものである。柱は抜き取られずに、当時の地表面で切りとられたものであろう。柱根・空洞を残すものがある。

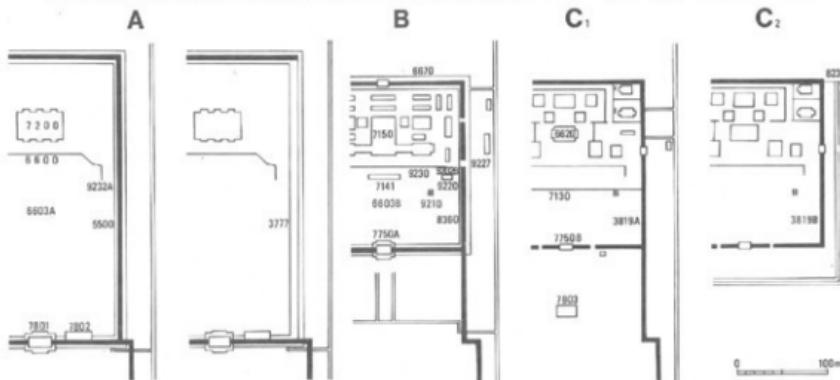
第2図 推定第1次内裏地図の変遷

A期（和銅～天平勝宝末年） 南北1080尺、東西600尺の南北に長い区画で画される時期である。南面中央には巨大な門SB7801が建てられる。北から約 $\frac{1}{3}$ の位置に高さ約3mの堆積擁壁SX6600をもつ壇が設けられる。壇は直接築地回廊にとりつかず、両側に約15mの斜道を形成する。壇上には巨大な建物SB7200が建てられる。壇の前面は門まで全面に疊敷広場SH6603Aとなる。広場には井戸SE7145一基が掘削される他には遺構は存在しない。

B期（天平宝字～奈良末） この時期にはA期の区画が南北それぞれ切り縮められ、南北630尺・東西600尺の区画となる。

C期（奈良末～平安初頭） この時期の区画はB期を踏襲する。この時期は大きく2時期にわけられる。

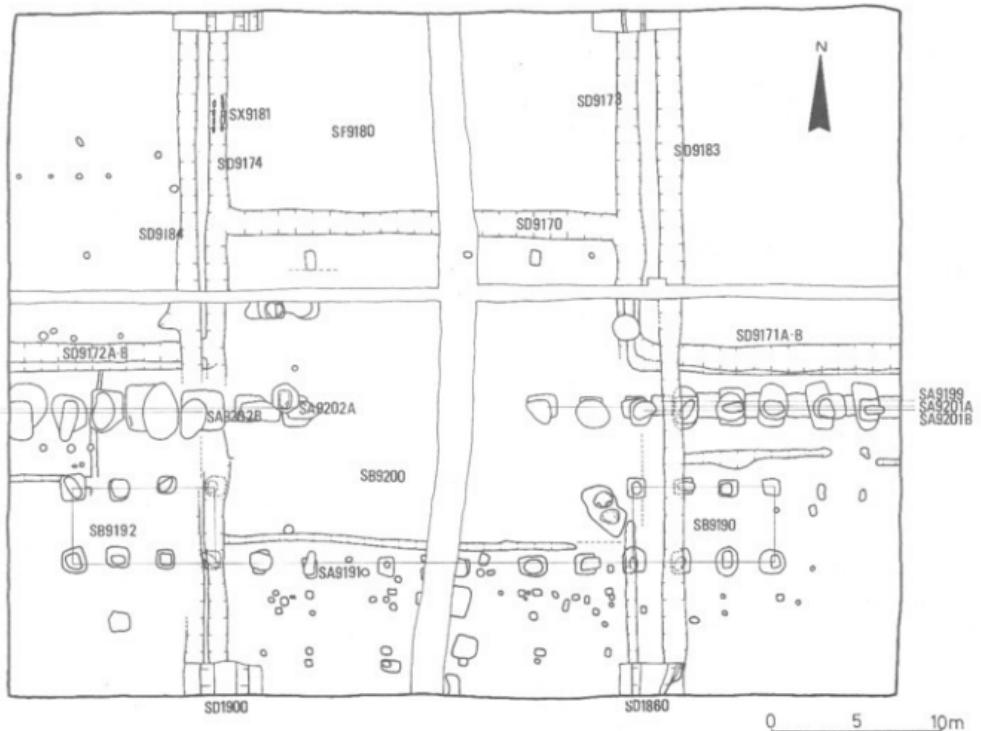
第3図 第119次発掘遺構図

今回検出した主要な遺構は、建物4棟・塀6条・溝15条・土塙3基・道路・凝灰岩と埴を用いた施設などである。これらの遺構は6時期に分けることができる。

SB 9200は基壇上に建つ東西棟の礎石建物で、第1次朝堂院地区の南門である。基壇はほとんど削平を受け、根石や礎石据え付け穴、地覆抜取痕跡等は残っていないかったが、掘込地業の範囲を確認することができた。地業規模は東西26.0m、南北16.0mで深さは0.35mである。掘込地業は地山面から掘り込んでおり、深さは比較的浅い。地業は層状に築成していく各層5cm位の厚さである。旧地表のレベルまで築成した段階で拳大の礫を混せて地盤強化の一助としている。

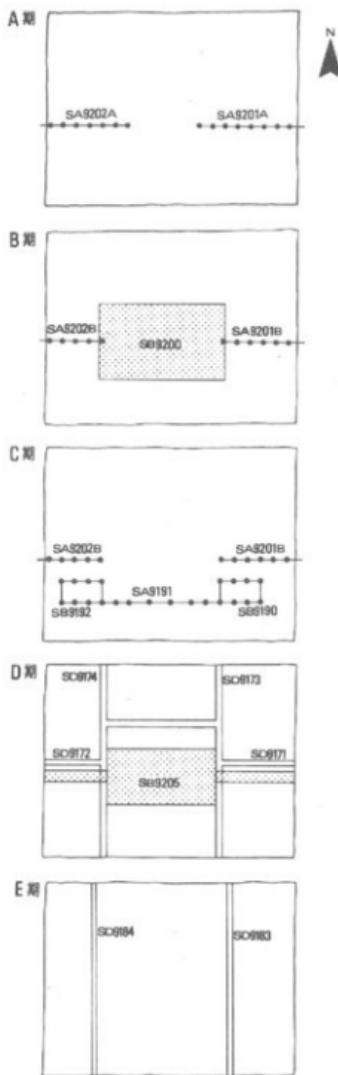
第5図 第119次遣柵変遷図

今回の調査で朝堂院南門地区では5時期の変遷があり、特に門については中断期をはさんで建て替えられていることが明らかになった。即ち、A期は下ツ道の側溝を埋めた後、掘立柱塀SA9201A・SA9202Aでこの地区を閉塞する。B期はSB9200・SA9201B・SA9202Bが構築されてこの地区が最も整えられる時期である。C期になるとSB9200は破壊され、小さな掘立柱建物2棟とそれをつなぐ塀SA9191で閉塞される時期となる。次いでD期には門SB9205が建てられるが、この門はSB9200よりもひとまわり小さくなる。E期はこの地区の終末期で、幅約28mの間隔を保って南北溝2条が流れるのみとなる。

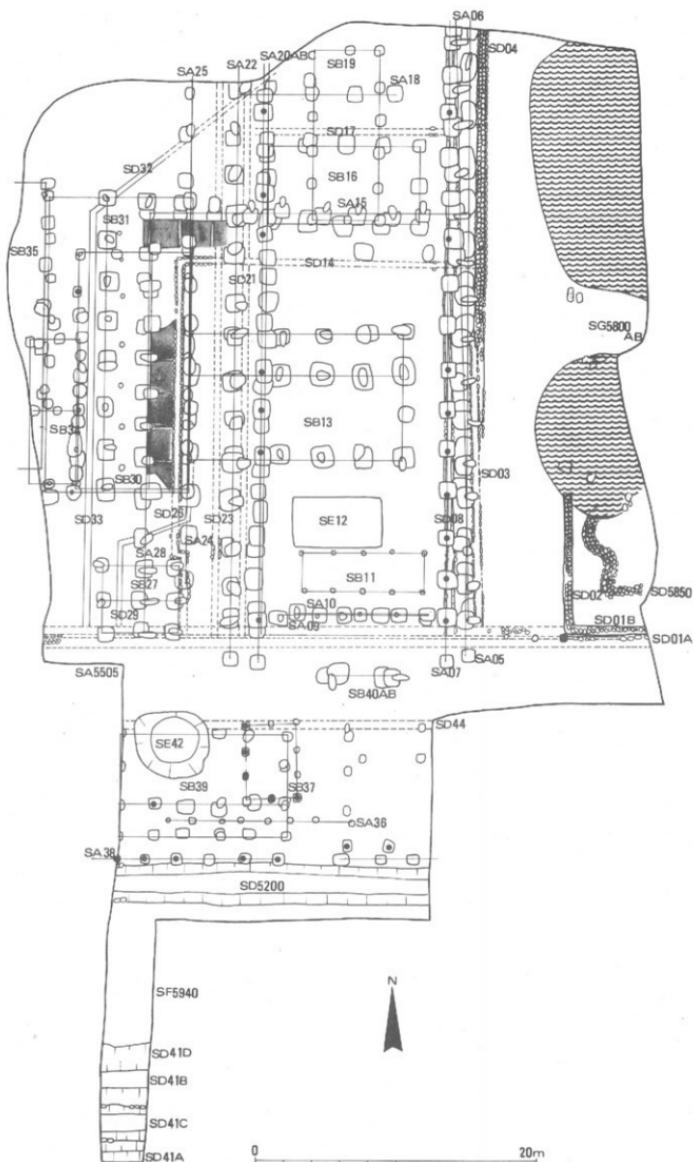
第6図 第120次発掘構図

検出した主要な遺構は掘立柱建物11・塀11・溝16・井戸2・池1・通路2である。それらは、層位や重複関係から9時期に分かれる。

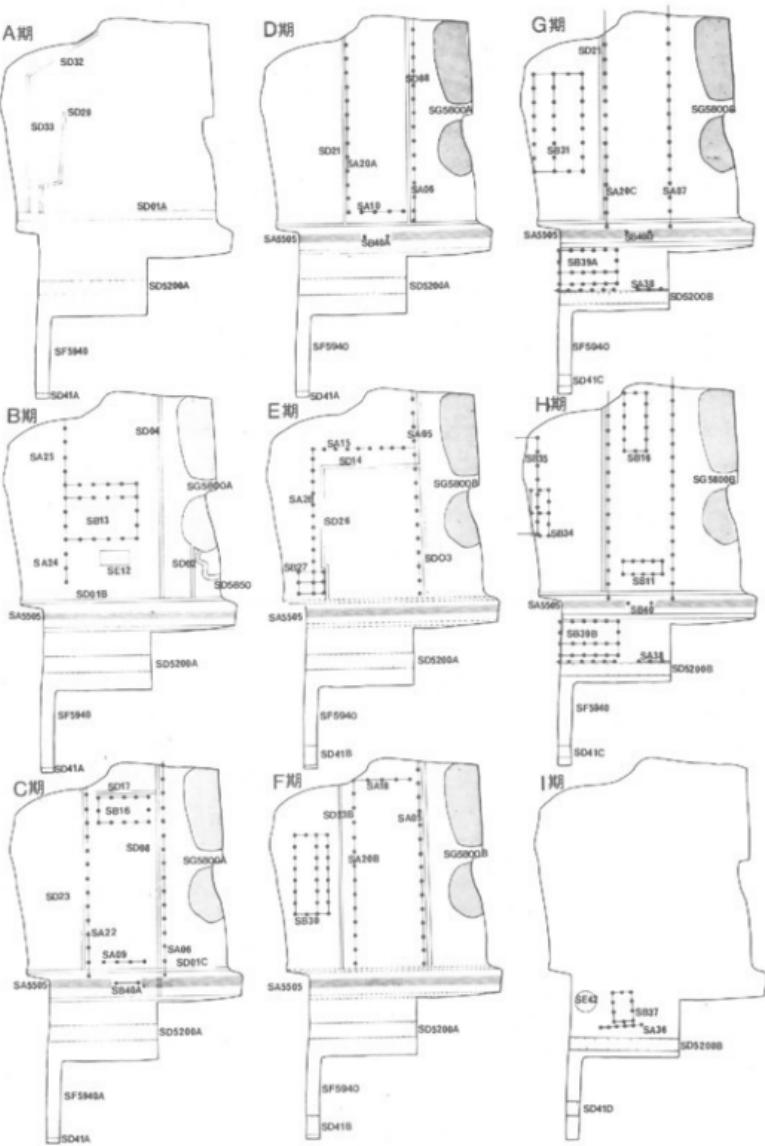
第7図 第120次構造変遷図

今回の調査の結果、池及び庭園遺構の西限が確認され、新旧両池に関しても新しい知見を得た。特に旧池に関しては、2時期に分かれる可能性もあり、今後、飛鳥奈良時代庭園史上の中での旧池 S G 5800 Aの占める位置が問題となろう。池西辺部に関しては9期以上の造替があるが、庭園の西限については各時期ともほぼ一定した位置にあり、池北岸の状況とは様相を異にする。また各時期とも庭園遺構の西限の一画に塀で区画を作っており、この区画は庭園との関連から検討されねばならない。この区画の性格の変遷は、大きく次の4期に分れる。庭園の維持管理施設が作られる時期(B・C期)、周囲を塀でとり開んだ広場となる時期(E・F期)、通路となる時期、再び維持管理施設が作られる時期(H期)に分かれる。
(4月17日記)

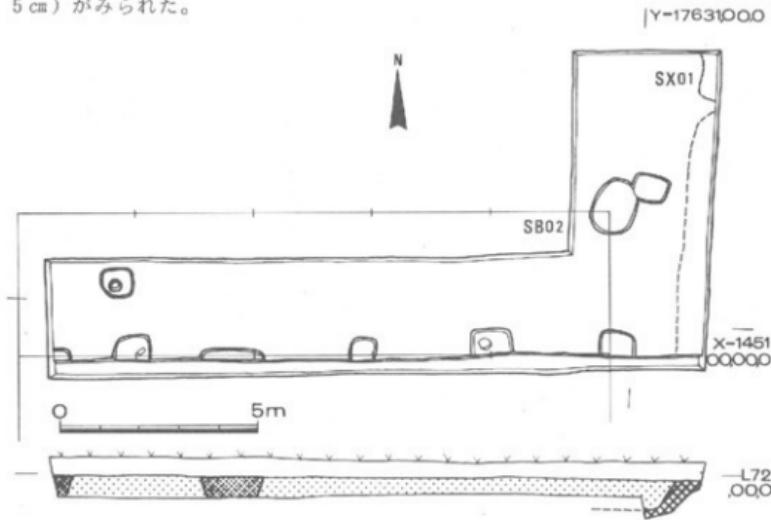
第8図 第118－4次発掘遺構平面・断面図

S X01は自然層を掘り込んだ地業である。東辺を約 8 m ほど確認しただけで、掘形の全形は不明である。地業の深さは、検出面から約 0.7 m 。地業内の埋土は下より1含礫褐色白色粘質土、2含礫灰白色粘質土、3含礫黃褐色粘質土がほぼ水平に堆積する。トレンチ北部では掘形が屈曲し、底面に土器類を含む炭層（層厚約 5 cm ）がみられた。

S B 02は、トレンチ南辺で礎石據付け掘形6ヶ所を検出した。拡張区で掘形1ヶ所をさらに検出したので、トレンチ南辺の柱穴は東西棟礎石建物の、北の入側柱筋にあたるものと考えられる。平面形式5間×4間、桁行10尺等間、庇の出は12~13尺と推定。前記S X 01はこのS B 02に伴う地業ともみられ、S B 02は基壇建物であった可能性がある。しかし、建物方位が平城京の造営方位とずれており、また調査面積が狭いので、復原に関しては今後の検討を要する。

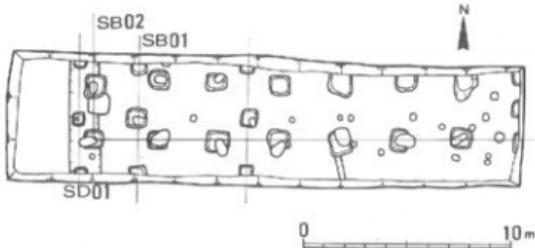
第10図 第118-15次発掘遺構図

検出した遺構は東西棟建物1棟、南北棟建物1棟、南北溝1条である。東西棟建物（SB02）は庇の部分の柱穴2列を検出し、7間分を確認した。身舎が調査区の南北いずれに位置するかは不明である。しかし、南側柱が南に抜き取られた痕跡を示すことから、身舎は検出した庇の北側に想定することが可能である。桁行・梁行ともに柱間10尺で、柱掘形は約1m四方ある。7間あるいはそれ以上の大規模な東西棟建物である。なお、この建物には足場穴と考えられる小柱穴が伴う。南北棟建物（SB01）は2間分を検出し、西側に庇をもつ。桁行・梁行ともに柱間9尺で、柱掘形は約70cm四方ある。南北棟建物（SB01）と東西棟建物（SB02）は柱穴の切り合い関係はないが、土層の観察から南北棟建物が一層上から切りこんどおり、東西棟建物が古い。南北溝（SD01）（幅1.5m深さ0.1m）は坪の東西約東3分線上にある。この溝の埋土は東西棟、南北棟建物のいずれの柱穴も覆っていることから検出遺構中最も新しい。東西棟（SB02）→南北棟（SB01）→南北溝（SD01）の順に3期の変遷が考えられる。なお、遺物は土器片・瓦片が若干出土したのみである。

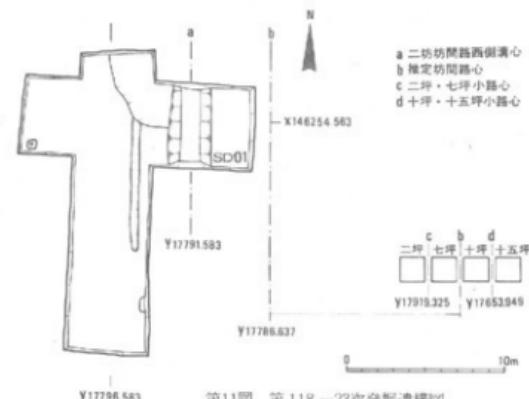
第11図 第118～23次発掘遺構図

今回は二坊坊間路の西側溝の検出にとどまったが、83・86次調査、112～13次調査の成果から坊間路の幅員を推定できる。すなわち、二坊坊間路をはさむ両側の南北小路心（c・d）が判明していることから、坊間路推定心（b）を求めることが可能である。この推定心から西側溝心（a）の距離は約 $4.9 m$ となり、その倍数約 9.8

mが幅員となる。従来坊間路は大路規模に推定されているが、今回の二坊坊間路幅員は3丈強となり、小路（2丈）の幅員に近い。二坊坊間路の幅員については今後の調査の進展をまって検討しなければならない課題であろう。

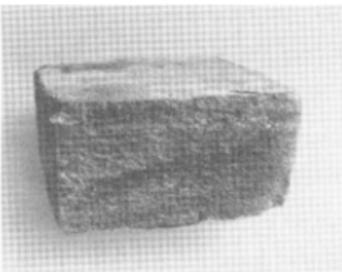
第13図 羅城門礎石

後日の調査によると、この礎石は岸氏撮影のうちの1個にあたり（大和郡山市教育委員会『平城京羅城門跡発掘調査報告』1972 fig 1の左写真）、溶結凝灰岩製、長辺118cm、短辺100cm、厚67cmを測る。

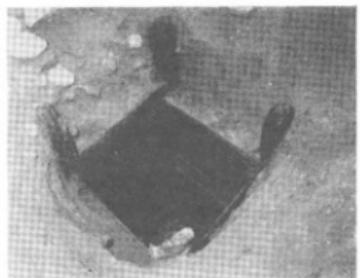
第15図 第118－1次検出井戸

調査地の土層は、耕作土・床上の下に厚さ約20cmにわたって灰白色及び黒色砂層が何層も堆積しており、調査全体が大納言川の氾濫原であったことを示す。調査区の中央やや南よりで検出した東西に帶状にのびる旧流路は広い部分で幅2m、最深0.8mで、流れによるえぐりも隨所に見受けられた。調査区の南辺では、旧流路に隣接して木組みの井戸1基を検出した。この井戸は流路の廃絶後に設けられたものである。井戸の東側には部分的に径15cm内外の石が階段状につまれてお

り、洗い場としての施設と考えられた。井戸枠は内のりが約90cmで、四隅の角柱にみぞを掘りこみ、これに横板を上から落しておむ。横板の幅はいづれも一定せず、また各辺は12~13枚ある。深さ約3.5mである。なお井戸の埋土からは平安時代の須恵器・羽釜・皿・瓦片等が出土した。

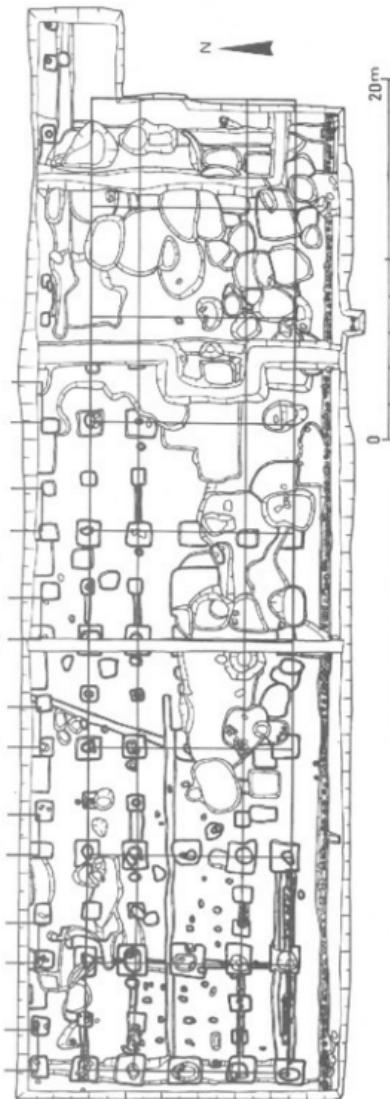
第19図 梅林寺東僧房発掘遺構図

遺構の保存状態は第1房と第2房は良好で、第3房以東はきわめて悪い。礎石はすべて抜きとられ、基壇上面は削平を受け、さらに平安末から中世にかけての大きな土塙がある。特に第7～9房には土塙が多数あり、基壇はほとんど残らない。第7房の南北溝は近世以降のもの、第9房の南北溝は中世の溝である。このような後世の破壊にもかかわらず、礎石据付掘形・根石・地覆石抜き取り痕跡により、大房第1房から第6房までが明らかになった。

大房の基壇は砂質土と粘質土を互層に約60cm積んでいる。基壇南端には人頭大の玉石や玉石抜取り痕跡の残存から、基壇は玉石数個を積み上げた玉石積基壇となろう。しかし大房基壇北端には葛石はない。南側基壇の出は南側柱心か

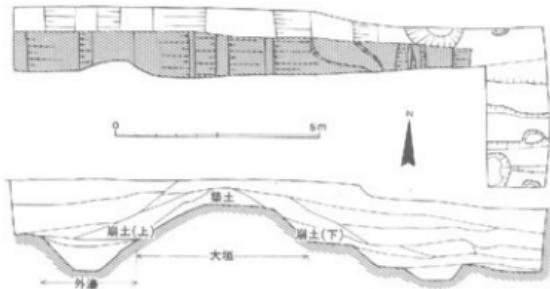
第20図 薬師寺西面大垣発掘遺構平面・断面図

調査の結果、推定どおりの位置で築地大垣状遺構を検出した。大垣は地山を削り出した上にきめの細かな土をつき固めたもので、基壇幅5.25m、残存高1.3m（うち地山のみの高さ0.75m）ある。大垣西外方には幅2.35m、深さ0.8mの空堀が接する。東方は平坦面が続いていたものと思われるが、現状は幅1.1mほどしか残らず、削平を受けている。平坦面の上に築地崩壟土が2層堆積していた。下層崩壟土の上面に雨落溝状の石だまりがあり、本薬師寺式の軒瓦・瓦器・羽釜などを含んでいた。下層崩壟土をならして用いた面の時期は中世に属する。大垣積み土内にも瓦器・羽釜片が含まれており、中世に大垣の修築がおこなわれたことが考えられる。

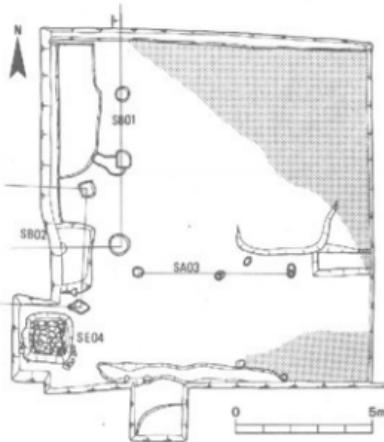
第21図 東大寺西南院発掘遺構

検出した遺構は、掘立柱建物2棟、柵1、井戸1、土塹2ほかである。2棟の掘立柱建物は、いずれもトレンチ西寄りからはじまりトレンチ外へのびるもので、建物規模は不明である。2棟の建物の南に接して井戸がある。井戸は、一辺約1.8mの方形の掘形をもつ。深さは遺構面より1.8mで、20~30cm大的河原石を敷き、その上に細バラスを5cm程の厚さで敷いていた。側壁は方形の石組であったと思われるが、最下段の一段のみ辛うじて残っていた。四隅では、長さ50cm、一辺5cmの角材を斜にわたし、その上に側石をおいていた。

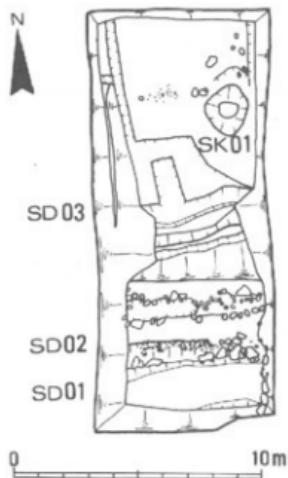
第24図 東大寺僧房北発掘遺構図

検出した遺構は石組の東西溝2条、旧河川1条、土塙1である。トレンチ南端で検出した石組東西溝（S D 01）は幅約3m、深さ70cmの幹線水路とみられる。出土遺物から判断して鎌倉時代以降のものである。この溝を整地した後、その北側約1.5

mに石組の南北溝(S D 02)がつくられる。溝幅は約60cmで両岸に人頭大の自然石を列べる。近世の塔頭金蔵院に伴う遺構であろう。上塙(SK 01)は南端の東西溝(S D 01)と同時期である。旧河川(S D 03)はトレンチのほぼ中央、厚い整地土(約2m)の下で検出した。この河川は東から西へ流れる。埋土中より多量の丸平瓦とともに東大寺創建軒瓦や土師器・須恵器・綠釉・白磁・瓦器などが出土した。

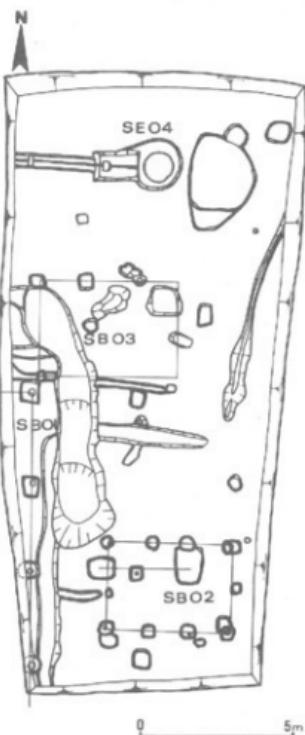
第26図 西大寺発掘遺構図

a期　S B01は、南北棟建物の東側柱列にあると考える。3間分を検出。柱間は3m(10尺)等間。S A05は1間の掘立柱東西塀。柱間は3m(10尺)である。b期　S B02・03は、小さな柱掘形の3間×2間の東西棟建物。後世の削平のため、柱穴の底の一部がわずかに残る程度である。S B02の柱間は、桁行方向が1.3m等間、梁間は1.5m等間。S B03の柱間は桁行・梁間とも1.5m等間に復原できる。

近世以降の遺構　層位と遺物からみて、中世以降この地は水田化していた。井戸S E04と取水施設は、この水田を埋立てた後に設けられている。S E04は、竹のタガをまわした樋を井戸枠に使用。竹のタガのみが遺存していた。取水

施設は、竹を導水管とし、木の継手で接続し、井戸底に水を導く。これらの施設は、幕末から明治にかけて、この地にあった三光院に付隨したものであろう。

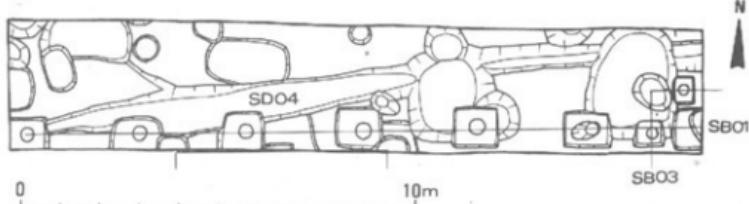
第27図 法華寺発掘遺構図

SB01（SA01）は、東西棟建物の側柱列ないしは東西柵と考えられ、6間分

(9.5尺等間)を検出した。柱痕跡から8世紀前半の土師器と平城宮第Ⅲ期の軒丸瓦6282型式G、柱抜取穴から第Ⅳ期の軒丸瓦6138型式Bが出土しており、上限を8世紀中頃に置くことができる。法華寺に関係するものと考えられる。ちなみに、柱列は法華寺講堂の南入側柱列にほぼあう。また、西端の柱穴は伽藍中軸線から約180尺東に位置する。SB02はSB01(SA01)より新しい。南北棟建物の北妻と考えられる。東西2間(9尺等間)。SB03は小規模な建物で、その北西隅を検出したにとどまる。東西1間分(3尺)、南北1間分(4尺)。SB02・03はSB01(SA01)の廃絶後に建てられた雑舎廐の建物で、平安時代に属そう。

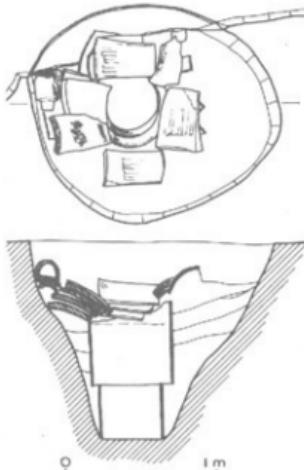
第29図 法隆寺東院井戸発掘遺構図

1.5 × 1.3 m の小さな井戸で、井戸枠に直径 0.55 m × 0.43 m の曲物を 2 段にいれ、井戸枠を四角く開むように上部に軒平瓦を平積みにしている。軒平瓦は側辺を中心に向かって、凸面を上にし、顎当部分と端面が交互にかみ合うようにして各辺 4 ~ 5 枚程度積んでいる。使用している軒平瓦は、6691 型式と、山字形の中心飾をもつ均整唐草文である。井戸の内部からは、瓦片とともに隅木蓋瓦の破片が出土した。東西塀 S A03 は、1 間分を検出。柱間は 3 m (10 尺) である。柱掘形の内部には、瓦片や羽釜の破片が入っていた。

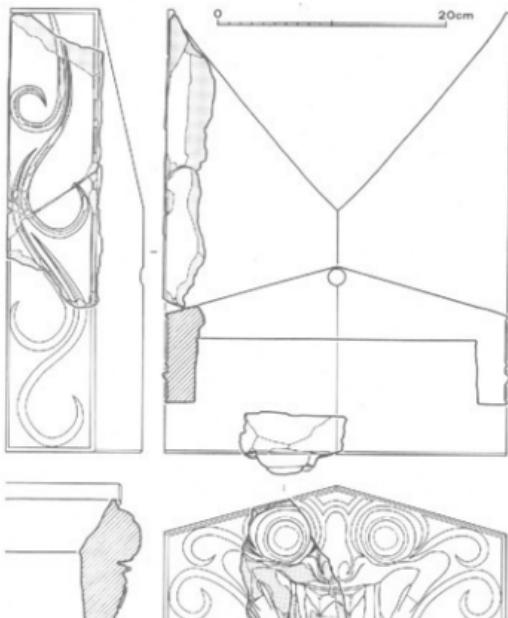
第30図 法隆寺東院出土隅木蓋瓦

隅木蓋瓦の復原 出土した資料は前面と側面の破片であるが、復原を試みた。本例は、前面に鬼面文を飾り、側面に唐草文を表現している。蓋部上面を山形に作るが、下面是平坦なようである。茅負の隅角に嵌めこむための三角形の切り欠きがある。現存部の切りこみからすると、隅角を鋭角・鈍角いずれにも復原可能である。前者は直角の建物に、後者は八角円堂への用途を推定できる。確実な寸法は側面の高さ (7.8 cm) と正面の一部の高さのみであるが、幅 30 cm、長さ 39 cm に復原できる。時代は、文様の特徴からみて、平安初期に推定できる。
