昭和55年度 平城宮跡発掘調査部  
発掘調査概報

昭和56年4月

奈良国立文化財研究所

# 昭和55年度平城宮跡発掘調査部発掘調査概報

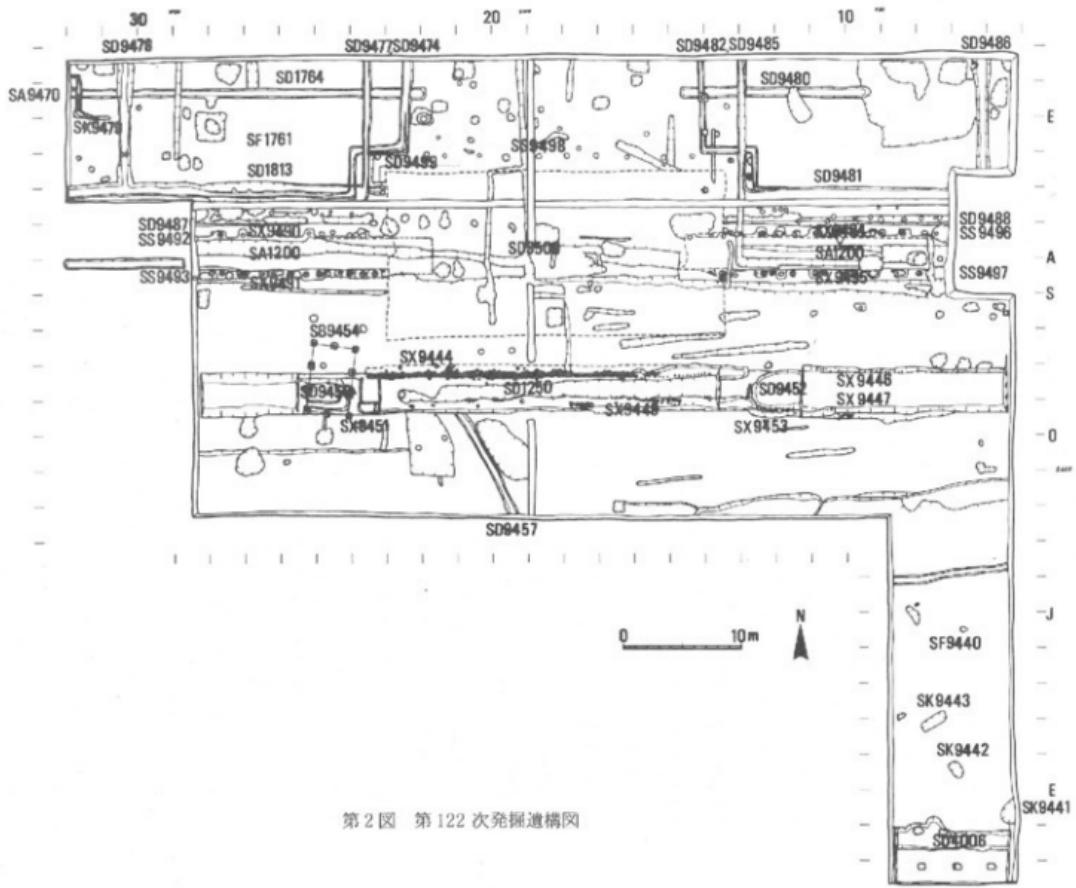
第2図 第122次発掘遺構図

門基壇 SB 9500 基壇上部は著しく削平され礎石や根石は残っていないが、基壇基礎築成にあたっての掘込み地業が行なわれており、その輪郭によって門の規模を推定できる。基壇掘込み地業の規模は東西28.9m、南北14.0mである。この基壇掘込み地業は南面大垣の東西両端をそれぞれ3.6mほどとり込み、この大垣部分を除いて、南半の地業を最初に行ない、次いでその北半を、最後に基壇西側の中にとり込んだ大垣の部分で行なっている。掘込み地業は北側がバラス混じり砂質土と粘質土を5~10cmの厚さで交互につき固めているのに対し、南側は砂質土と粘質土を積み上げただけで、北側ほどしっかりした築成はしていない。掘込み地業の深さは北側の残存状態の良い所で80cmほどある。この掘込み地業北西側の北西縁に接し、幅約60cm、深さ1cmの地覆石抜取り痕跡があり、この中に凝灰岩の粉末が残っていることから、基壇外装は壇正積と考えられる。さらに掘込み地業の北縁の北側1.2mに小柱穴（径0.4m、深さ0.2m）が東西10間分並んでいる。これは門建築時の足場穴SS 9498であろう。

南面大垣 SA1200 門基壇の東で18m、西で27mにわたって検出した。西側の大垣は、現在の市道の高まりがそのまま大垣の築土で、高さ0.5mほど残っている。しかし、東側の大垣は市道が南にやや寄っており、築土は、後世の耕作に伴う削平により基底部のみを残すだけである。大垣は浅く掘込み地業を行なっており、その基底幅は2.7mであり、門位置で21.6m途切れている。大垣の築土はバラス混じり砂質土と粘質土を互層につき固めている。大垣基底部端から南・北側それぞれ0.1mの位置に大垣を版築で築成した時の堰板を支える添柱穴 SS 9492・9493・9496・9497（径0.4m・深さ0.3m）が1.0～2.2m間隔にあり、また大垣の掘込み地業から南北両側1.2mの所に素掘りの雨落溝 SD 9487・9488（幅0.4m・深さ0.2m）がある。大垣の端地の部分には、大垣の掘込み地業とは別の掘込み地業 SX 9490・9491・9494・9495が認められた。この地業は約2.5m間隔で壺掘り状に掘られており、南北ほぼ対称で、地業の南北距離は4mほどである。地業の深さは40cmほどであり、粘質土で埋めている。添柱穴をこの端地部分の地業の埋土上面で検出しておらず、大垣は端地部分の地業より遅れて構築されたことが明らかである。駕門は門心から西側41m、東側33mの間では検出できなかった。

二条大路 SF9440 大垣心から南12mで北側溝 SD1250、南49mで南側溝 SD 4006を検出した。SD 1250は幅4.2m・深さ0.9mの素掘りの東西溝である。発掘区の東側では護岸の杭が0.5m間隔に打ちこまれている。門基壇掘込み地業が行なわれた時に門基壇前面のみ両岸を32mにわたって人頭大の石を5段積みあげ、護岸している。南側の護岸石は奈良時代に既に崩れしており、一部に補修の石やシガラミが認められた。後にこの護岸した個所は下層の堆積土を除去せずに黄褐砂質土で完全に埋められ、北側溝は門の東・西端で止まる浅い素掘り溝 SD 9450・9452となり、両端部のみが玉石一段で護岸される。近世にSD 1250の南護岸石と北護岸石東側は抜き取られた。門の前の、SD 1250にかかる橋の痕跡は検出できなかった。南側溝 SD 4006は幅1.7m・深さ0.5mの素掘り溝である。北側溝と南側溝との間は二条大路々面にあたり、その幅は35.2mである。SD 4006南側の築地は後世の地下げにより、検出できなかった。

宮内東西道路 SF 1761 大垣心の北9 mの所から幅7.4 mの東西道路 SF 1761 があり、この SF 1761 の南北両側溝は門基壇の北側で約21.7 m途切れている。北側溝 SD 1764・9480は幅0.8 m・深さ0.1 mである。南側溝 SD 1813・9481は後に2度同位置で改修されており、最後の溝は幅1.1 m・深さ0.4 mである。北側溝は地山ときわめてよく似た土で埋められており、特に砂・粘質土等の堆積物はなく、短期間に埋められたものと考えられる。発掘区西拡張区の北側溝 SD 1764 の埋土上には南北幅2.8 m・厚さ0.1 mほどの黄褐色砂質土層が一部認められた。この土層の下に南北の暗渠 SX 9479 が設けられ、木樋が一部残っている。平城宮第32次補足調査において、南面大垣の北13 mで築地基壇 SA 4150 を検出しているので、今回検出した黄褐色砂質土層も築地基壇の積み土と考えられる。南側溝 SD 1813 A・9481 A は、大垣の築地が構築されたとき黄褐色粘質土で埋められ、雨落溝 SD 9487・9488 が掘られた。さらに門基壇の掘込み地業が行なわれた際に、再び旧南側溝の位置に素掘りの東西溝 SD 1813 B・9481 B が掘られ、門基壇の北側両隅で、基壇にそって鉤形に折れ曲がる南北溝 SD 9474・9482 (幅0.6 m・深さ0.2 m) と合流している。両南北溝間の距離は25.4 mである。後にこの鉤形の南北溝 SD 9474・9482を砂で埋め、門基壇の東・西側で東西溝と直交する南北溝 SD 9477・9485 (幅0.6 m・深さ0.2 m) に改めている。この南北溝間の距離は31.6 mである。また門基壇心から東・西36.2 mの所に掘られた南北溝 SD 9478・9486 (幅0.8 m・深さ0.3 m) も東西溝に合流している。これらの南北溝が築地 SA 9470 の下を通る位置に暗渠の施設がみられないことから、南北溝が掘られた時には築地はとり払っていたものと考えられる。南北溝 SD 9477・9478・9485・9486からはこれらが合流する東西溝 SD 1813 C・9481 C と同じく多量の瓦が出土しており、宮の終末期にこれらの瓦が投棄されたものであろう。

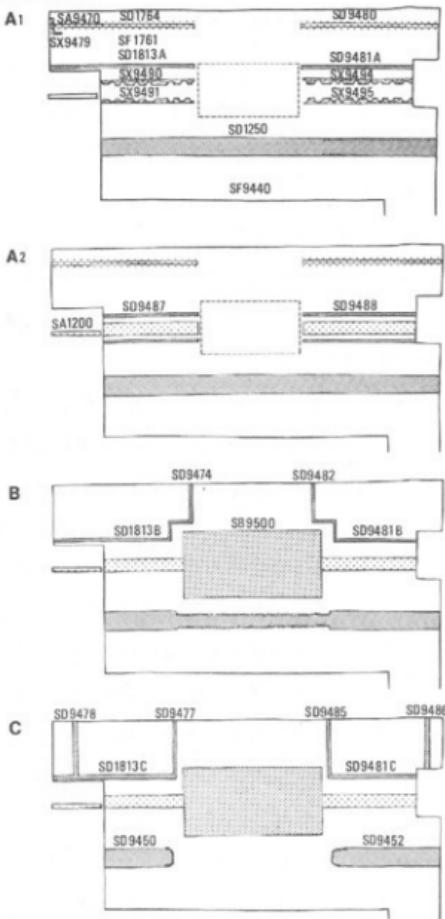
第3図 第122次遺構変遷図

今回の調査で検出した奈良時代の遺構の概要は上述の如くであるが、これらの遺構は、門基壇、大垣、二条大路の側溝、宮内道路と東西・南北溝の掘削・重複・埋め戻しより以下の3期に大別できる。なお、A期についてはさらにA1・A2期の2小期に分けられる。

**A<sub>1</sub>期** 大垣築成予定位置の南北両側でそれぞれ2.5mの間隔をもって壺掘り状の掘込み地業 SX 9490・9491・9494・9495がある。この地業は門の位置で21.6m開いているが、門基壇の痕跡は検出できなかった。二条大路北側溝 SD 1250 は素掘りである。宮内の東西道路 SF 1761 の北側溝 SD 1764・9480 は早い時期に埋め戻され、その上に築地 SA 9470 が構築された。

**A<sub>2</sub>期** 大垣 SA 1200 を築成し、宮内道路南側溝 SD 1813A・9481A を埋め戻し、大垣の雨落溝 SD 9487・9488 を掘っている。この大垣にとりつく門基壇の痕跡は検出できなかっただ。築地 SA 9470 および二条大路北側溝 SD 1250 は A<sub>1</sub>期と同じ位置である。

**B期** 門基壇 SB 9500 の掘込み地業を行なっている。掘込み地業を行なうにあたって、大垣の両端それぞれ3.6mを門基壇の中にとり込んでいる。新たに東西溝 SD 1813B・9481B・南北溝 SD 9474・9482 を掘り、また二条大路北側溝 SD 1250 は門の前面32mだけ人頭大の玉石で護岸・整備している。

**C期** 門基壇・大垣は B期と同じである。南北溝 SD 9474・9482 を SD 9477・9485 に改め、また門前の玉石で護岸をした二条大路北側溝を埋め戻し、門の東・西端で止

まる浅い素掘りSD9450・9452に改めている。

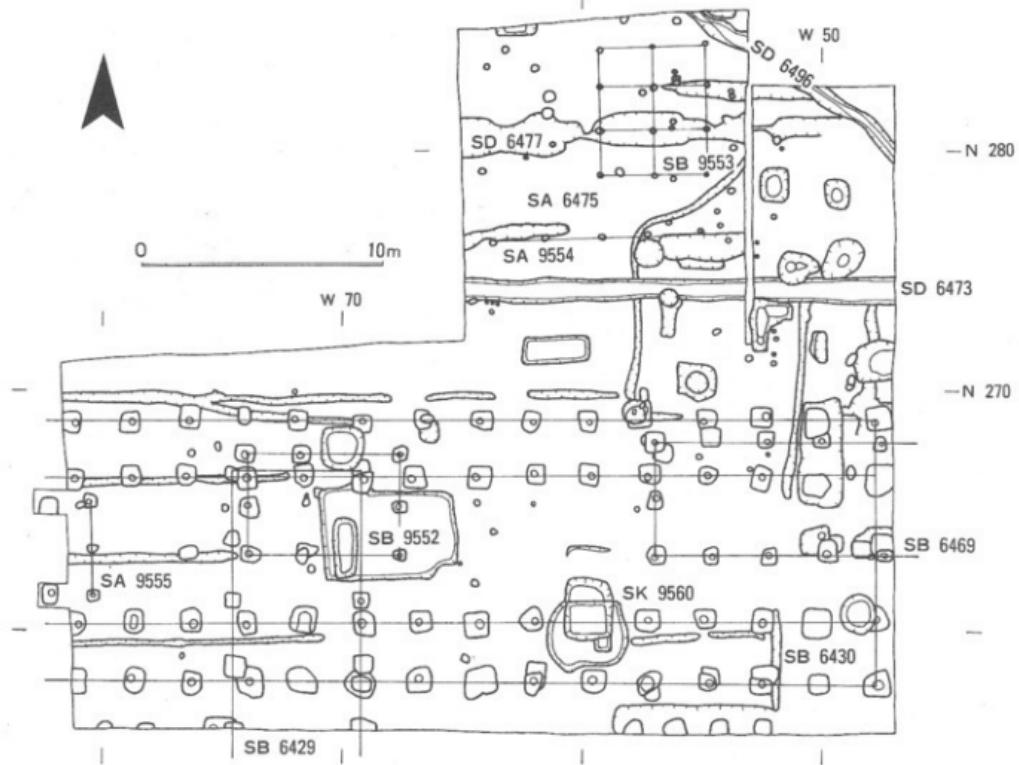
第4図 第127次発掘遺構図

掘立柱建物 SB 6430は、従前の調査（第59、63次）でも一部が検出されていたが、今回の調査によって南北に庇をもつ桁行14間以上、梁行4間、柱間寸法は桁行と庇の出が8尺等間、身舎梁行が10尺2間の長大な東西棟であることが判明した。

掘立柱建物 SB 6469は、従前の調査分とあわせて桁行7間、梁行2間の東西棟（8尺等間）となり、柱掘形の重複関係から、SB 6469はSB 6430よりも新しいことが判明した。

掘立柱建物 SB 9552は、桁行3間（8尺等間）、梁行2間（7尺等間）の東西棟で、この南側柱筋はSB 6469の南側柱筋とそろっている。

掘立柱建物 SB 6429は、従前の調査分とあわせて桁行5間（9尺等間）の南北棟であるが、妻柱の痕跡は南北ともに検出されない。柱掘形の重複関係から、SB 6429はSB 6430よりも新しいことが判明した。

掘立柱建物 SB 9553は、桁行3間（6尺等間）、梁行2間（7尺等間）の総柱の南北棟で、馬寮北限の築地 SA 6475が廃絶、削平された後に建てられている。

東西溝 SD 6473・6477は素掘りの溝である。SD 6473は幅1.0m、深さ0.4mであるが、SD 6477は幅・深さともにきわめて不定形である。SD 6473の埋土上面には、凝灰岩の粉が一面に認められた。この両溝は築地塀 SA 6475の南北の雨落溝と考えられる。

築地塀 SA 6475は、著しく削平されているが、SD 6473・SD 6477の間で掘り込み地業の痕跡を検出した。また、SS 9554はSA 6475にともなう足場穴と考えられる。

掘立柱塀 SA 9555は調査区西端で検出した2間の南北塀である。柱位置の西を拡張したところ、対応する柱穴ではなく、少し柱間寸法の異なる、より大きな柱掘形が検出されたため、西側には別に掘立柱建物（SB 9569）が存在し、これにともなう日隠塀ではないかと考えられる。

土壤SK 9560は、径約3m、深さ1mほどの大土壤で、SB 6430よりも新しい。底部に奈良時代の丸・平瓦片を含んでいたが、後世の遺物はなかった。一見井戸状を呈するが性格は不明である。

今回の調査では 3 時期以上に及ぶ建て替えが明らかになったが、従来の推定馬寮官衙域の発掘調査でも 3 ~ 4 期にわたる建物群の存在が明らかになっている。その変遷について、現時点での成果を次にまとめておきたい。

**A 期** この時期の馬寮は、北を築地 SA 6475、東西を掘立柱塀で区画された東西 84 m、南北 250 m の官衙域内の北に正庁と思われる東西棟と付属建物とを有し、厩舎と思われる長大な南北棟を北・東・南に配し、西寄りの中央部を空地としていた。

**B 期** B 期になると、西を区画していた塀がとりはらわれて、官衙域は西面大垣にまで拡大したようである。この時期の建物は官衙域の北半部に集中し、南半部を空地として残している。北中央に序舎と思われる建物群を置き、その東西と北に長大な建物がめぐる。今回の調査で検出した長大な建物 SB 6430 もこのひとつである。また西面大垣に接して鍛冶工房が設けられた。

**C 期** C 期は基本的に B 期に近似した建物配置で建て替えがなされているが、規模が若干縮小するようである。今回の調査で検出した SB 6469 や SB 9552 もおそらくこの時期のものであろう。

**D 期** D 期は平安時代にまで下降する。この時期には北への築地 SA 6475 などの区画は廃絶しており、旧馬寮官衙域の南に、方位を北からやや東に振った小さな建物群が集中する傾向があり、この時期はさらに細分することが可能である。今回の調査で検出した SB 6429 や SB 9553 もこの時期まで下降する可能性がある。

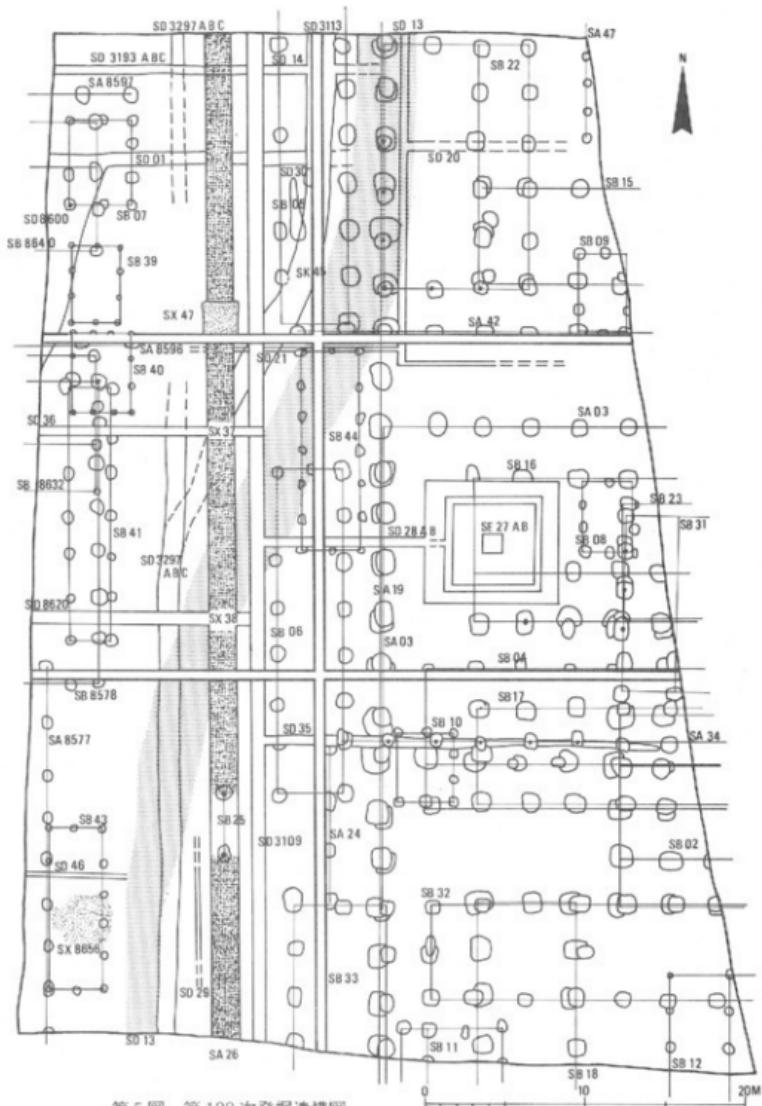
第5図 第128次発掘遺構図

調査地は、宇奈多理座高御魂神社からのびる丘陵地形と、水上池から南に広がる谷地形との間の緩傾斜面にあたり、旧地形は調査区の東南で高く、西方に向って徐々に低くなる。この傾斜面に3～4層の整地を行い、建物の改作を行なっている。ただ、築地SA26を境に西と東とでは整地の様相がかなり異っており、西半部は中世以降の耕作時に削平されている可能性がある。また、整地面で検出した柱掘形は概して浅く、削平と整地を交互にくりかえし、建物を建て替えていることが判明した。

**A期** 平城宮造営前後の、遺構の極めて希薄な時期である。この時期の遺構としては、既に第104次調査で検出している斜行溝SD8600の上流部と、これに連続する東西溝SD01がある。両者ともにシガラミの護岸をもつ。SD8600の東岸シガラミはSD01の南岸シガラミに連続し、SD01の北岸シガラミはSD8600を横切る状態で西にのびている。現段階では、SD8600西岸とSD01北岸との前後関係を決定することはできないが、両者は一連のものである可能性が高い。またSD8600はSD01とのとりつき部から北へはのびないことも確認している。SD8600からは、第104次調査で和銅の年紀銘をもつ木簡、および平城宮土器編Ⅰ・Ⅱ期に属する土器類が多量に出土しているので、これらの遺構は和銅年間から天

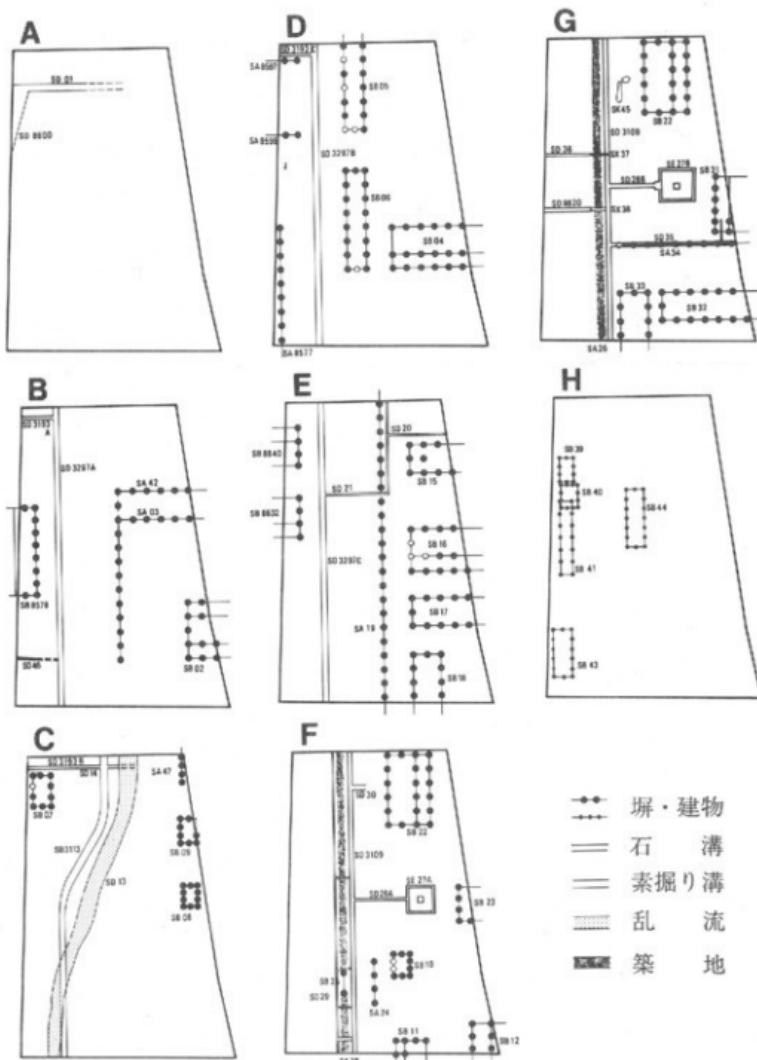
第6図 第128次遺構変遷図

**B期** A期のSD 8600、SD 01 は廃絶され、南北大溝SD 3297 Aに付けかわる。このSD 3297 は断面の検討の結果、3 時期にわたって存在した可能性があり、この地域における重要な排水系路であったものと考えられる。

**C期** C期は、北東方向から南西方向に斜行する乱流SD13によって、この地域の様相が一変する時期である。SD13は幅約3mで、おそらく洪水時に自然地形に従ってできたものと思われる。その堆積土はパラスまじりの灰色砂で、この中から「天平」年間の年紀のある木簡および平城宮瓦編年Ⅲ期の瓦、平城宮土器編年Ⅲ、Ⅳ期の土器が多量に出土した。

**F 期** E 期の塀 SA 19 の位置から約10m西に築地 SA 26 が造られ、SA 19 は廃絶する。SA 26 は第43次調査で検出した築地 SA 5760 とほぼ中軸線をそろえる

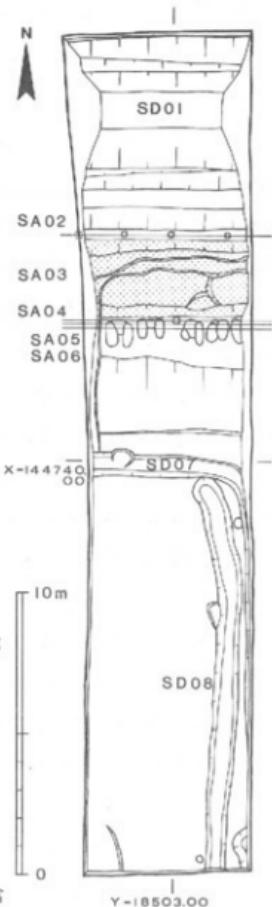
第10図 第123-12次発掘遺構図

これらの築地と土壘状の高まりについては、昭和54年奈良県教育委員会によって、「続日本紀」に散見する「松林苑」の外郭南面築地であろうことが指摘されている。また、昭和55年には推定松林苑の南西隅と、さらに西に延びる築地が発掘され、平城宮と推定松林苑の間が区画されており、この一画は平安宮の例から大蔵省にあたるのではないかと推定されている。

SA03と推定松林苑南西隅の東西築地は、中軸線が平城方位に近く、点々と残る築地痕跡からみても一連のものであった可能性が強い。ちなみにSA03と平城宮北面大垣との心々距離は約240m(800尺)、推定松林苑南西隅の東西築地の位置を平城宮中軸線で折返すと東西の長さは480m以上になる。この築地およびSD01の性格究明は、「松林苑」「大蔵省」の比定を含めて今後の重要な検討課題といえよう。

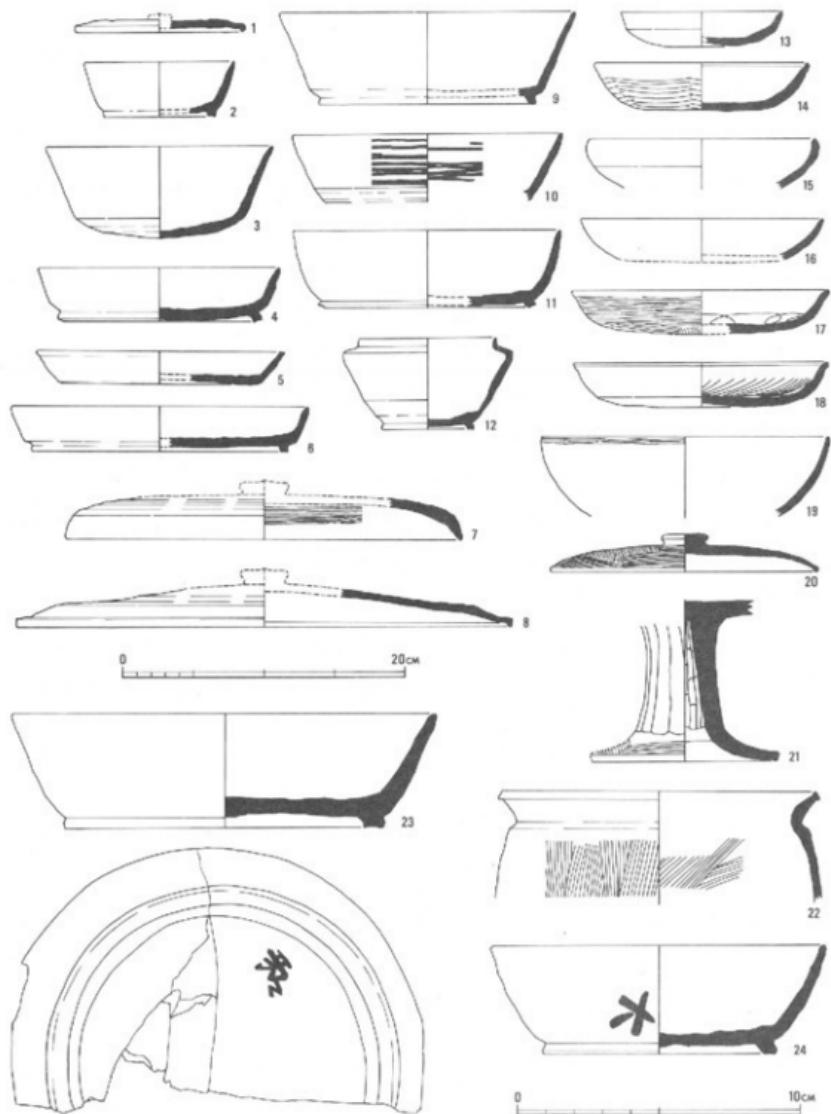
第13図 SD 5870出土土器

土器は奈良時代中期から後期のものが多く、なかに墨書き土器7点（「和」「申」「下」等）、墨書き人面上器1点、線刻土師器5点、製塩土器2点、転用硯3点、漆の附着した土器3点が含まれている。このうちSD5870下層から出土した土器（第13図）には、土師器杯A（14）・杯C（17・18）・皿A（16）・皿C（13）・椀A（19）・鉢B（15）・杯B蓋（20）・高杯（21）・甌A（22）、須恵器杯A（3）・杯B（4・9・10・11・23・24）・皿B（6）・皿C（5）・杯蓋（7）・皿蓋（8）・壺E（12）等があり、須恵器杯B・杯B蓋を利用した転用硯がめだつ。須恵器杯（10）は内外面ともにヘラ磨きが行われている珍しい例である。土師器杯C（17）は螺旋暗文だけで放射暗文を欠く。須恵器杯B（23・24）は墨書き土器で、23は底部外面に「和」、24は口縁部外面に「大」を横位にする。これらは平城宮土器編年Ⅲ期（8世紀中葉）のものが中心である。

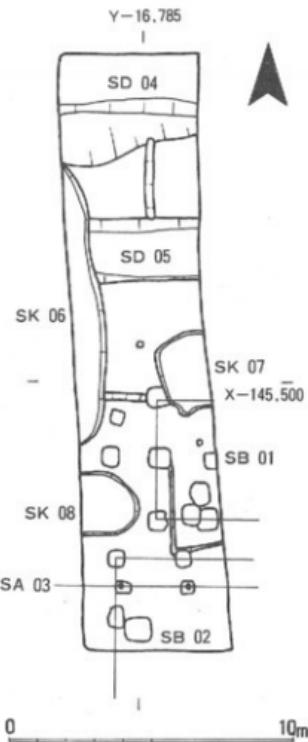
第14図 第123－3次発掘遺構図

SB 01は梁行2間の東西棟建物と考えられる。柱間寸法は桁行1.8m（6尺）、梁行2.1m（7尺）である。SB 02は北西隅のみの検出である。柱間寸法は2.4m（8尺）等間。このほか、SB 02に重なって東西方向に並ぶ1間分の柱穴（柱間2.4m）があるが、建物か塀かは不明である（SA 03）。SD 04は調査区北端にある素掘りの東西溝である。深さ約0.6mで北肩は調査区外になり、溝幅はわからない。底面まで奈良時代の瓦・土器のほか、瓦器など中世の遺物を含んでいる。SD 05はSD 04の南2mにある素掘りの東西溝で、幅2m、深さ0.5mである。SK 06～SK 08はいずれも中世遺物を含む土壤である。

今回の調査で検出したSD 04は一条大路南側溝の位置にあたる。底面まで中世遺物を含んでいるが、これは一条大路が後世まで存続したことと物語るものであろう。SD 05は八坪の北を画する築地の南側雨落溝の可能性があろう。八坪の建物は柱掘形が一辺約0.6mと小さい。調査区が狭いため、いずれも建物規模を明らかにできなかつたが、少なくとも2時期以上の変遷が考えられる。

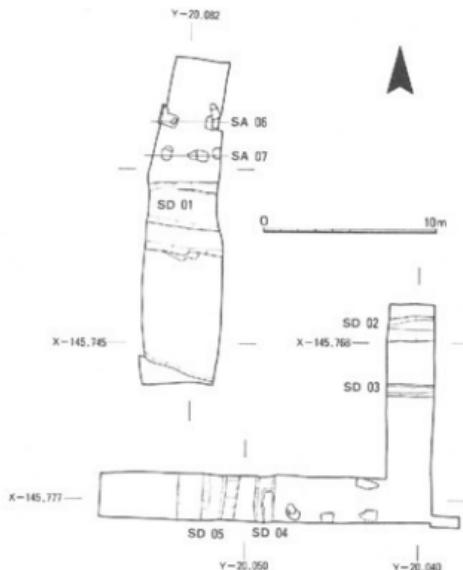
第16図 第123～17次発掘遺構図

東発掘区では東西溝SD 02・SD 03と南北溝SD 04・SD 05を検出した。東西溝SD 02は幅1.3m、深さ0.2mの素掘りの溝である。埋土から少量の土器が出土した。SD 03はSD 02の南約3mの位置にあり、規模はSD 02より小さい。南北溝SD 05は素掘りで幅3.5m、深さ0.7m、坊間小路東側溝である。溝内には灰色砂礫層が堆積し、同層中から平城宮土器編年Ⅲ～Ⅳ期の土器が出土した。SD 05のすぐ東に位置する素掘りの南北溝SD 04は幅1.1m、深さ0.3mの規模をもつが、時期等は不詳である。このほか、数箇所で柱穴を検出したが、性格等は明らかでない。

さて、上記のことから平城京の条坊計画についてみてみると次のような結果がで、SD 03は小規模であるが、条間大路南側溝と考えられる。玉手門心との条

間大路心との方位は西で南へ $0^{\circ} 18' 36''$ 振れている。また、西一坊大路心を玉手門心より西9丈、坊間小路幅を2丈とすると、坊間小路東側溝と玉手門の心々間の計画長は3230尺となる。SD 05の溝心と玉手門間の振れを考慮した距離は9587mであり、計画長でこの距離を除すると造営尺0.2968mが得られる。ちなみに、この数値は『平城京発掘調査報告IX』（1978年）で報告されている値と一致している。

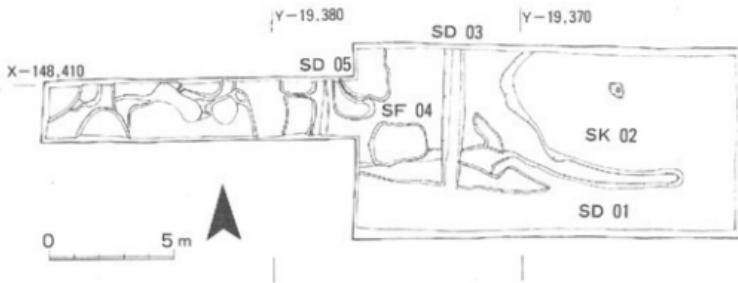
第19図 第 124 次 B トレンチ発掘遺構図

B トレンチは調査区の西半まで中世の土取りで奈良時代の遺構は破壊されているが、東半にはおよんでいない。検出した遺構には、溝 SD 01・03・05、土壤 SK 02、道路 SF 04 がある。溝 SD 03・05 は幅約 1 m の素掘りの南北溝で溝心々間距離約 5.7m をかる。両溝の間は坊間路 SF 04 と推定できる。

SD01は東西溝で幅2m以上である。土壤SK02からは多量の土器、瓦が出土した。

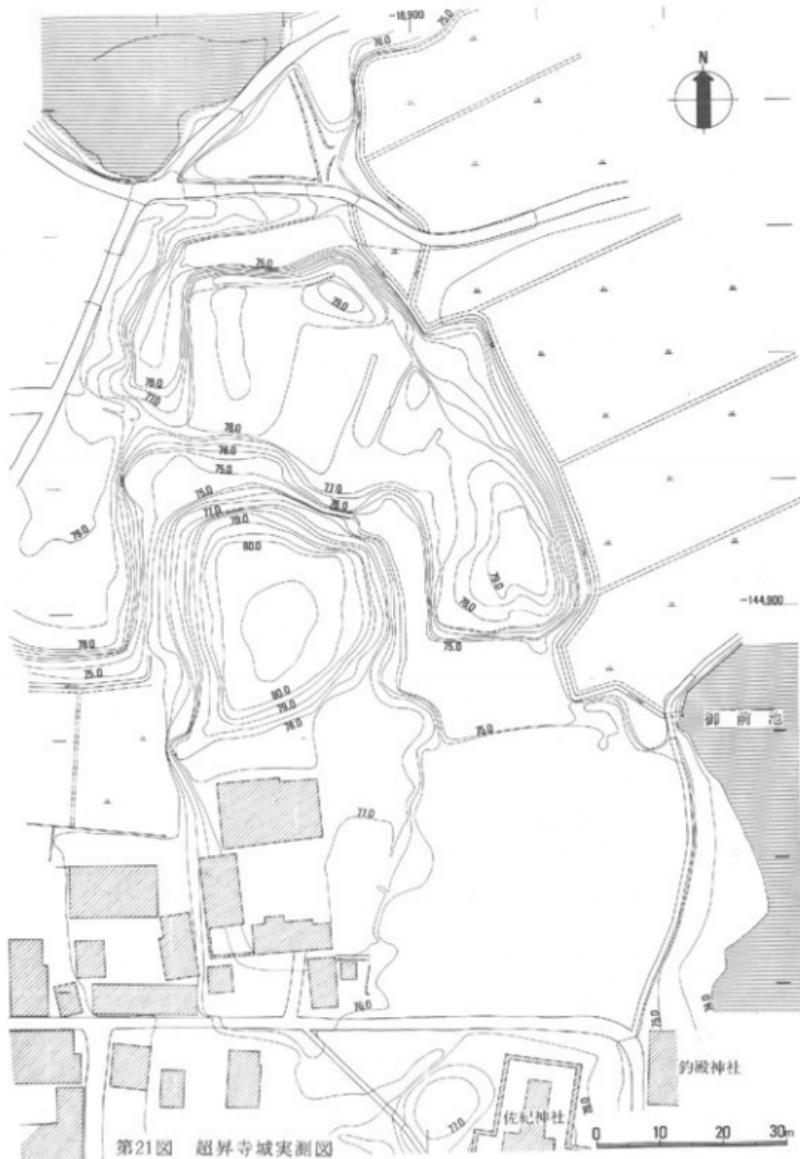
第21図 超昇寺城実測図

平板上の図とは別にスケッチブックを併用して地物等の位置を把握し、内業において両者を合成する間接法があるが、今回のように広範囲で高低差の激しい地形には多くの測点を要するため、後者が好適であるのでこれによった。成果品は第21図のとおりである。

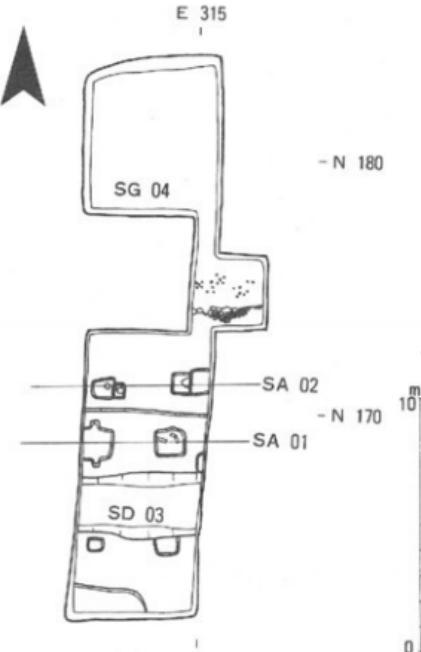
第22図 第123-4次発掘遺構図

SG04はSA01の北5mで南岸となる園池である。調査区が狭いため、池岸は東西方向の約3mのみを検出し、池の規模・形状は明確ではない。黒色粘土を約40cm掘り下げて池とする。斜面の上端に約30cm大の石を一列に並べ、その周囲は小さい河原石を黒色粘土にはりつけるようにおいて岸をつくる。埋土から木簡1点、軒瓦2点・土器類が出土した。

まとめ 今回検出したSD 03及びSA 01・SA 02は法華寺と阿弥陀浄土院とを画する施設と思われる。SD 03と第80次調査区の北端で検出した東西溝SD 845との間は坪境小路の位置にあたる。SA 01は柱掘形が大きく、法華寺の南を画する塀である。後にSA 02につくりかえられる。SG 04は規模・形状は不明であるが、法華寺の南西隅にある小さい池である。今回の調査区の北側でおこなった第95-1次調査では池岸は検出していないことから、南北幅は約10mとなろう。

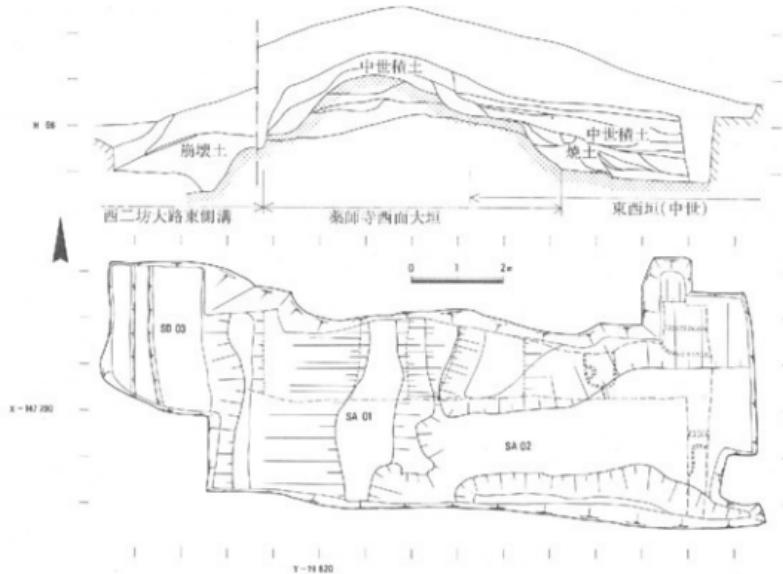
第24図 第123-18次Aトレンチ発掘遺構・断面図

遺構 Aトレンチで検出した遺構は、南北大垣SA01とその東側にとりつく東西垣SA02及び柱穴等である。SA01は、地山を削出して犬行・築地本体・側溝SD03を造成している。これが奈良時代の薬師寺西面大垣、即ち「薬師寺縁起」にみえる築垣にあたるものと考えられる。築地本体基底部幅は約2.4m(8尺)で、これも上記記録と一致する。犬行は築地本体の東側で約1.5m、西側で約1mの幅をもつ。側溝はSA01の東側即ち寺地内ではなく、西側にのみ存在する。SD03は西二坊大路東側溝であって、深さ約1m、幅は西肩を検出できなかったが2m以上である。東側犬行の東に中世の土器を含む焼上の堆積があり、おそらく13~14世紀頃SA01が焼失崩壊したものと思われるが、その後に修築されている。修築されたSA01は基底部幅約4mの土壘状のものであり、同時にSA02が造られている。SA02も基底部幅約4mの土壘状のものである。柱穴はSA01心から約4.8m東のSA02下にあり、奈良時代のものと考えられるが性格は不明である。このほか、柱穴

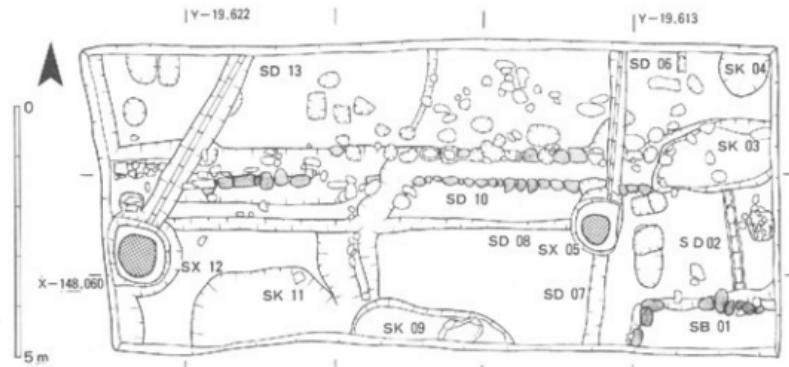
第26図 第123-10次発掘遺構図

検出した遺構は、建物基壇・溝・井戸・土壌などであり、いずれも中世以降のもので、奈良時代の遺構は検出されなかった。床土直下には、ほぼ全面に焼土が認められ、この地域がかつて火災に罹ったことを示している。焼土はとくに南西部にいちじるしく、土壌SK 08・09には大量の焼土が投棄されていた。遺構のほとんどが焼土堆積上面で検出したものであり、焼土堆積下で検出した遺構はSB 01、SD 02・10である。SX 05は直径約1mの穴を掘り、瓦質土器を枠板として径約60cmにめぐらしている。ここから三方に溝が延びており、北に延びるSD 06には竹

筒が遺存しており、上水を導いたものと考えられる。SX 05はきわめて浅いので井戸ではなく、水溜めの施設と思われる。SX 12も同様の施設であるが、枠は縦板組みである。これに伴なうSD 13にも竹筒が遺存している。SB 01は川原石を縁に組んだ建物基壇である。検出の状況は、基壇外装というほど石組が整ってはいなくて、基壇土はさほど固くなく、また瓦片も含まれており、軟弱な基壇のために乱れたものとも考えられる。SD 10は、内法幅約30cmの川原石組の溝である。部分的ではあるが、石組がよく残っている。埋土から鎌倉時代の土器片が多く出土している。

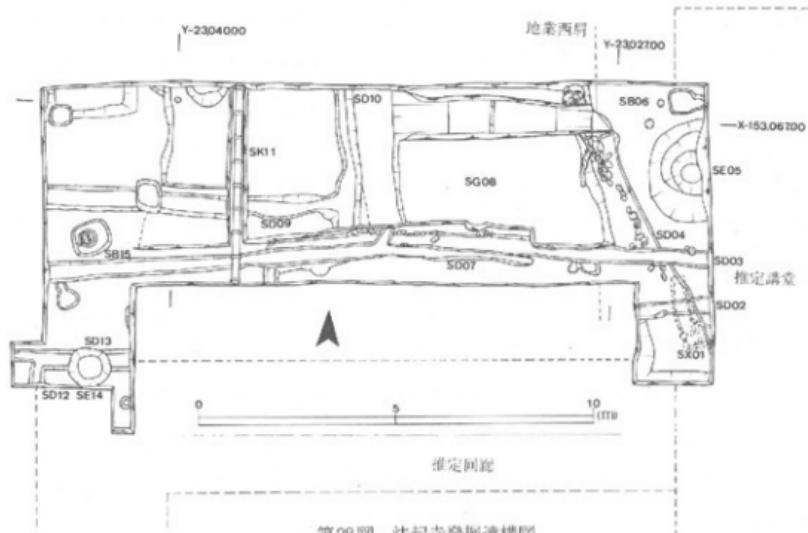
第28図 法起寺発掘遺構図

法起寺収蔵庫建設に伴う事前調査で、奈良県教育委員会と奈良国立文化財研究所が合同で実施した。調査地は、石田博士の復原による講堂の西、北回廊の北接部に当る。飛鳥～奈良時代の遺構には、SX 01、SD 04・12・13、SB 06・15がある。

SB 06は掘込み地業を施した建物基壇で、国土方眼北に対し北で西に3度振れる。地業はわずかしか残っていない。SD 04は、北で西に28度振れる石敷南北溝で、SB 06の掘込み地業に重なる別の掘込み地業内に、底石のみ残存する状況で検出した。聖天堂西側で検出した石組斜行溝、三重塔の南で検出した石組溝と方向が一致する。掘込み地業に伴うことから礎石建物の東側雨落溝と考えられる。SX 01は、SD 04と関連する版築土下で検出した。SB 06に関連する遺構と思われるが、性格不明である。SD 12・13は、既に昭和36年の石田博士の調査で検出されたもので、西回廊の西側、北回廊の北側の地覆抜取溝に想定されたものである。SB 15は、掘立柱の建物または棚であろう。本調査で、時代は特定できなかったが、2つの基壇建物の存在はを明らかにできたことは大きな成果であった。

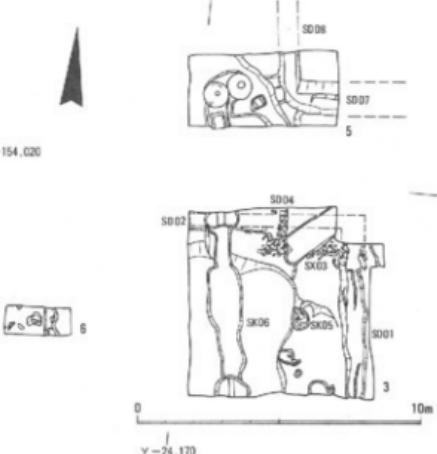
第29図 西室地区発掘遺構図

当初の西室は『法隆寺別当次第』によれば承暦年間（1077～81年）に落雷のため北頭一房を残し焼失し、以後再建されなかったとある。今回検出したSD 01、SD 02、SX 03、SD 04は焼失前の西室に関連する遺構と想定され、SD 01・02は基壇を回る溝と考えれば、今回は北一房の一部を検出したことになる。SD 01、SX

03の位置関係から焼失前の西室は東室と対称の位置に配されていた事が明らかになった。東室の規模は資財帳記載の四僧房のうち、長さ17丈5尺のものと一致することから、西室も東室とさほど規模に差がないとすれば長さ18丈1尺の僧房を当てるのが適当ではないだろうか。

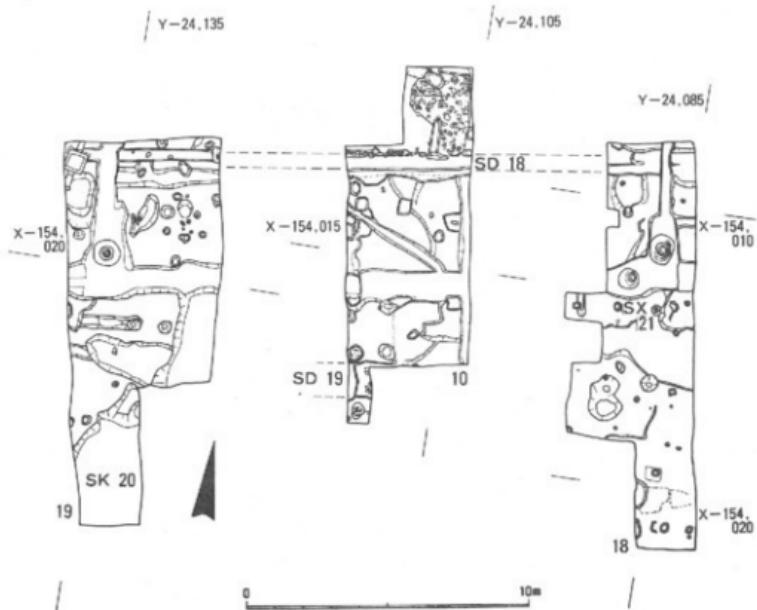
第31図 旧北面回廊地区発掘遺構図

現在鐘楼・経蔵を経て、大講堂にとりつく北面回廊は、当初、講堂の前で閉じるものであった。これは『資財帳』から推定でき、浅野清氏の調査で北側の雨落溝が検出され、その実在が証明された。旧導水管がこの回廊の位置に埋設されているため、今回第10・18・19の3トレンチを設定し、旧回廊位置の再確認を行なった。各トレンチとともに、後世の搅乱がいちじるしく、基壇はすでに削平されていたが、北雨落溝 SD 18を検出した。とくに第10トレンチでは凝灰岩北側石の一部を検出した。南側石は、わずかに痕跡をとどめるのみである。溝幅は約0.5mを測る。第18・19トレンチでは凝灰岩片がみとめられただけである。南雨落溝 SD 19は第10トレンチで検出した。幅は1.3mである。この結果から、基壇幅約6.5mの規模に復原できる。

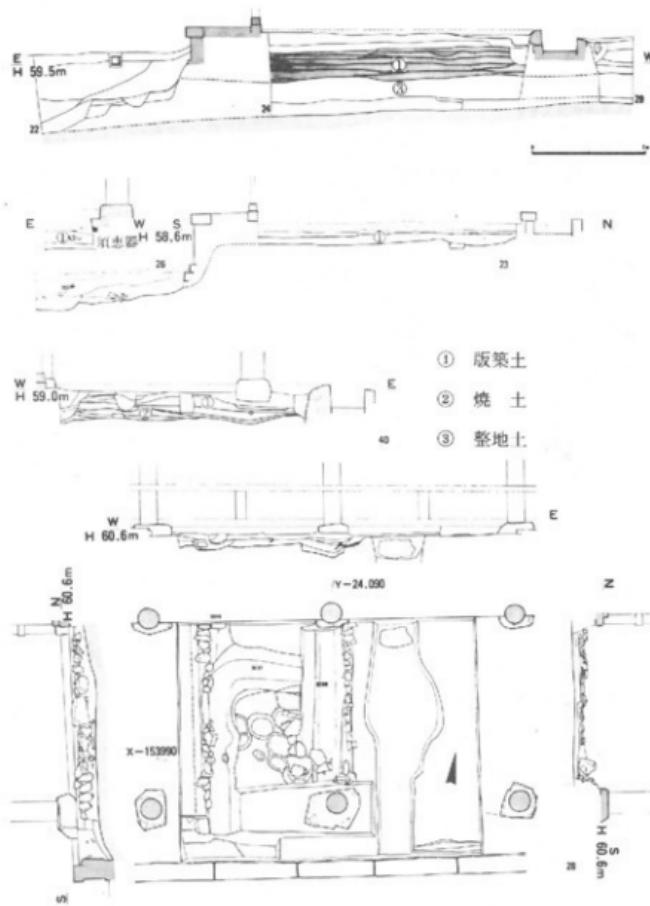
第32図 現回廊地区発掘遺構断面図

回廊地区では導水管の通る位置に11ヶ所のトレンチを設定した。上面は各トレンチとともに、大正修理の際の積土がみとめられる。第23・25トレンチでは、地山上に版築が約30cmの厚さで行なわれている。第23トレンチでは版築土中から、平安時代初期の須恵器甕（第34図）が出土した。これは、この頃に基壇の部分的な改修が行なわれたことを示している。回廊南側の第26トレンチ地山高は、第23トレンチの地山高に比し約1m低く、寺造営にあたり、大規模な切土が行なわれたことがわかる。第24トレンチでは地山上に原堆積土があり、旧表土も認められる。

その上に約40cmの厚さで整地を行なった後に、版築が約60cmの厚さで行なわれている。地山面までは、現回廊上面から約1.3mを測る。回廊内外の第22・29トレンチでも地山面までは同様の深さである。整地土は両トレンチで認められるが、第22トレンチでは中世にほとんどが削平される。また、第22トレンチでは、現基

壇の下で当初基壇の地覆石と考えられる凝灰岩列 SX 22 を検出した。北面回廊は大講堂と同じく地山削り出しの基壇である。南側の第17トレンチの地山との差は約 1 m あり、ここでも大規模な切土が行なわれていることがわかる。第40トレン

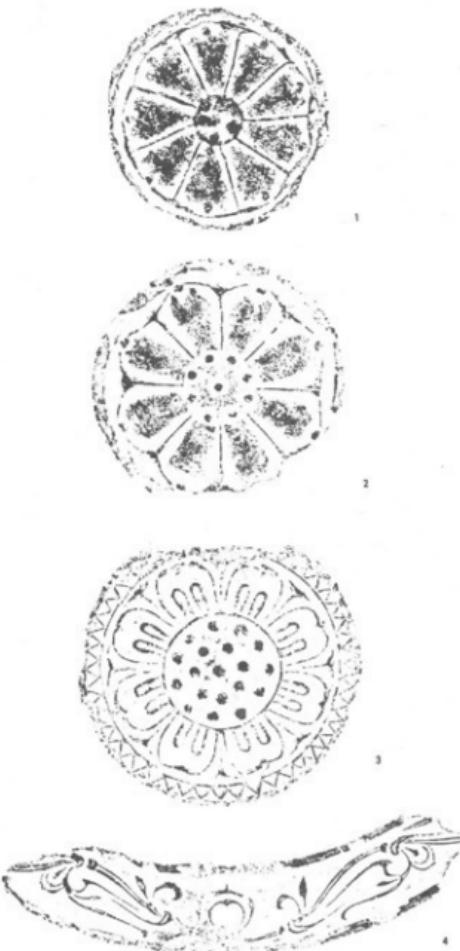
第33図 出土軒瓦

今回の調査で出土した遺物の年代は飛鳥時代から現代にいたる。瓦がその大半をしめ、軒瓦は521点（12月末日現在）にのぼり、うちわけは飛鳥時代9点、白鳳時代156点、奈良時代11点、平安時代107点、中・近世238点である。その他、鬼瓦、隅木蓋瓦、鶴尾、面戸瓦などの道具瓦や埴が出土した。第33図1・2は若草伽藍創建時の軒丸瓦で、回廊内の土壤SK20から出土した。3・4は西院創建時の組み合わせである。ヘラ書きの文字を記した埴（第35図）がある。「貞觀八年七月十日諸醜□」と読める。しかし「醜」は異体字にも見られず、可能性としては、醜・丑・體が考えられ、いずれも酒にかかわる意味をもつ。瓦工の戲書であろうか。第7トレンチ土壤SK13から出土した。また、人物または仏像の右肩を凸

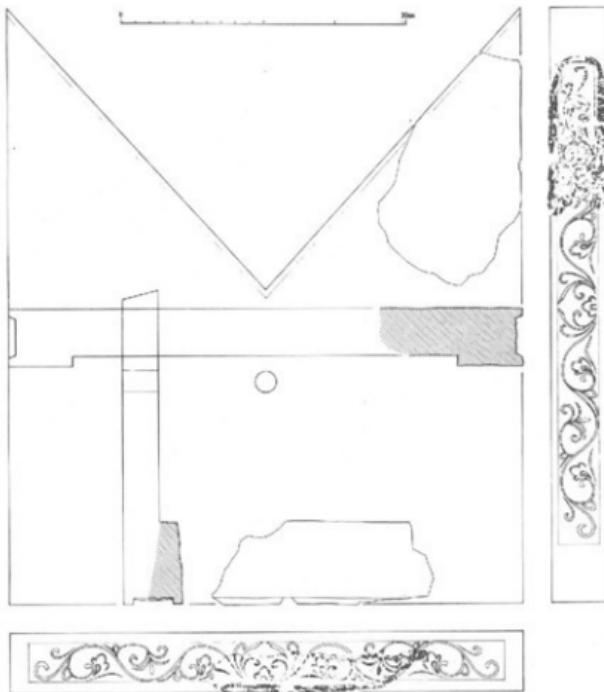
第36図 隅木蓋瓦

面にヘラ描きした平瓦が第19トレンチ土壌SK 20から出土した。唐草文様をもつ隅木蓋瓦(第36図)が2点出土。中心飾りのあるものが第3トレンチから、三角形の割りをもつ破片が第18トレンチから出土した。両者を合わせて復原すると、文様は中心飾りから左右へそれぞれ4回反転する均整忍冬唐草文で、2種のパルメットが交互に表現され、幅36cm・長さ42.6cmに復原できる。時代は文様の特徴からみて、7世紀末葉から8世紀初頭である。
