昭和56
年 度 平城宮跡発掘調査部
発掘調査概報

奈良国立文化財研究所

I 推定第2次内裏北方官衙地域の調査（第129次）

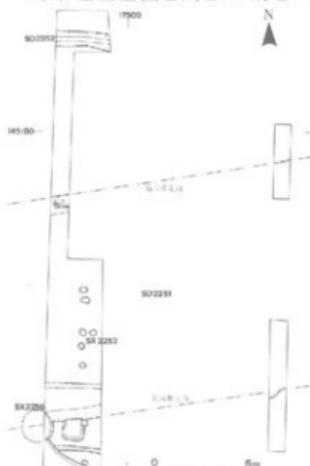
第12回 第131—8次調査遺構図

一条々間路北側溝は検出されず、調査区の南にあると思われる。調査区北端で検出した東西溝 SD 2252は、古墳削平後に掘削した幅0.8m、深さ0.3mの溝で、溝中から土師器高杯など奈良時代末期の上器が多数出土した。

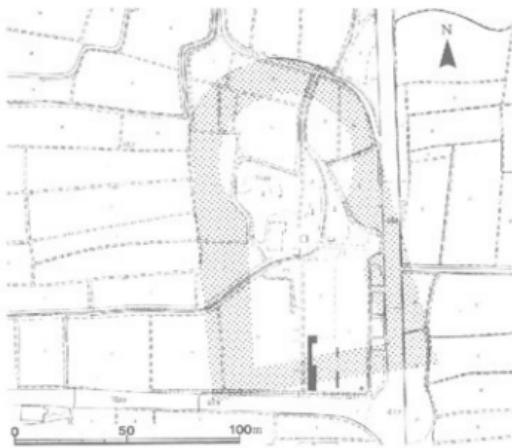
第13図 木取山古墳 墳丘復原図

周囲の地勢などから検出した古墳の全形を推定すると第13図のようになる。すなわち、①調査地北の墓地の高まりは、法華寺所蔵の古図でもほぼ円形の地割を残す。これを古墳の名残りと考え、本調査成果を加味すると、主軸をほぼ南北に置く前方後円墳となる。

②本調査で検出した周濠の方位は、ウワナベ・コナベ古墳の前方部南辺の方位に近似する。

④以上の諸点から周濠の外形を復原すると、墳丘の形はコナベ古墳型よりもウワナベ古墳型が妥当し、全長110m強の前方後円墳となる。なお、同古墳は法華寺所蔵の古図にもとづき、「木取山古墳」と命名した。

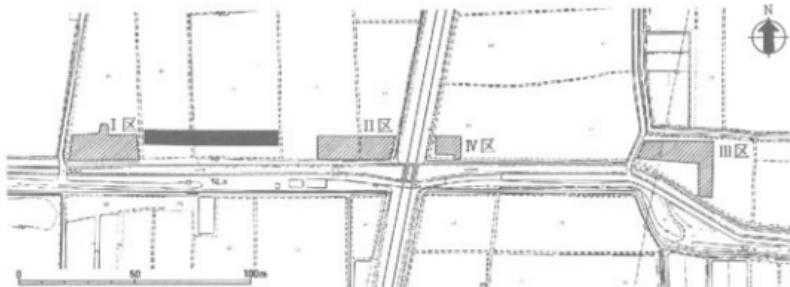
第32図 第125次補足トレンチ位置図（I～IV区は第125次調査分）

調査区は前回の第I調査区と第II調査区の間、東西約60mの範囲である。検出した遺構は、平城京右京九条一坊十二坪の南を画する築地塀の南雨落溝と思われる東西溝SD 02と発掘区西端部の斜行溝SD 25である。SD 02は、西半部では幅1m弱、深さ0.3m内外で、第I区検出のものとつながる。東半部においては南肩を検出したが、北側は大きく掘りこまれ、土壤状の様相を呈した（SK 26）。また、斜行溝SD 25の上には焼土・炭化物とともに鋳型の断片と思われる粘土塊が堆積していた。
